## 第6章 ダイオキシン類測定結果

## I 概要

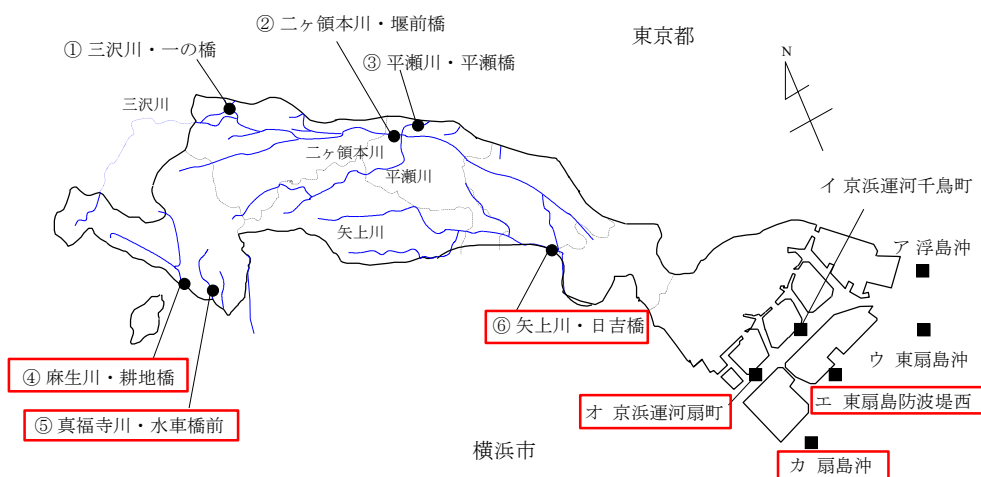
図VI-1 公共用水域調査地点

(注1) 底質調査についてはア～カの海域のみ実施

(注2) ①、②、③、ア、イ、ウについては、令和元（2019）年度測定地点

市内3地点 (図VI-1 ④～⑥)

市内3地点 (図VI-1 エ～カ)
