# 市内の小学校体育館における暑熱環境調査

## Thermal Environment Survey in Elementary School Gymnasiums in the Kawasaki City

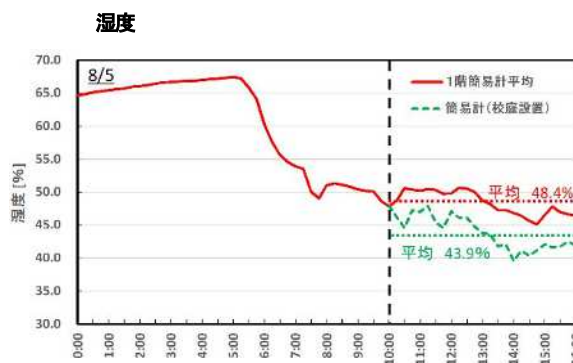
図8 体育館内開放環境における気温、湿度、黒球温度計の測定結果 (8月5日)

また、WBGTの構成要素である気温、湿度、黒球温度の同日の測定結果を図8に示す。体育館内1階に設置した簡易計5台における各要素の平均値と校庭の値を比較すると、10時30分～16時00分の時間平均で体育館内1階の気温は校庭より1.8℃低く、黒球温度は校庭より12.2℃低い一方で、湿度は校庭より4.5%高かった。このことから、開放環境における体育館室内のWBGTは、気温と黒球温度と同様の変動を示していることがわかった。

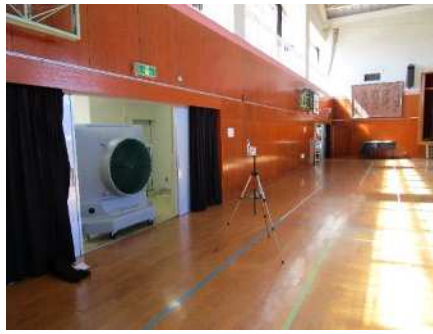
図 11 体育館内開放環境における冷風機の効果検証の様子

8月4日(水)の体育館内開放環境(9時40分～17時00分)において、図11のように冷風機を使用し、冷風機によるWBGTの減少効果を確認した。冷風機は14時25分から15時14分までの約50分間稼働を続け、簡易計を使用して冷風機から距離2.0mと4.0mの地点でWBGTを測定した。測定結果は図12のとおりで、冷風機から2.0mの地点においてWBGTの減少が確認された。

冷風機から 2.0m 地点

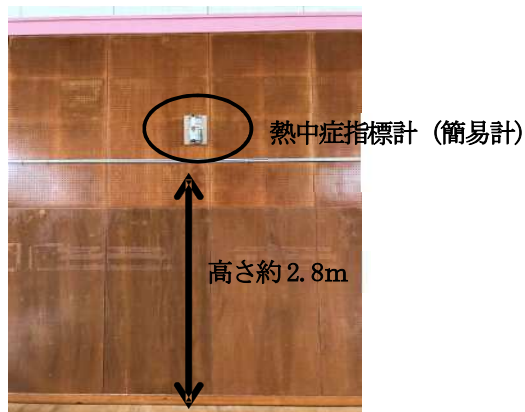
図 13 体育館 1 階南側の壁面に固定した熱中症指標計 (簡易計)

図13のように体育館1階南側の壁面に固定した簡易計による常設測定の気温データを用いて、日射が体育館内の気温上昇に影響しているか調べるために解析を実施し
