4.6 景觀

4.6 景観

4.7 構造物の影響

4.8 地域交通

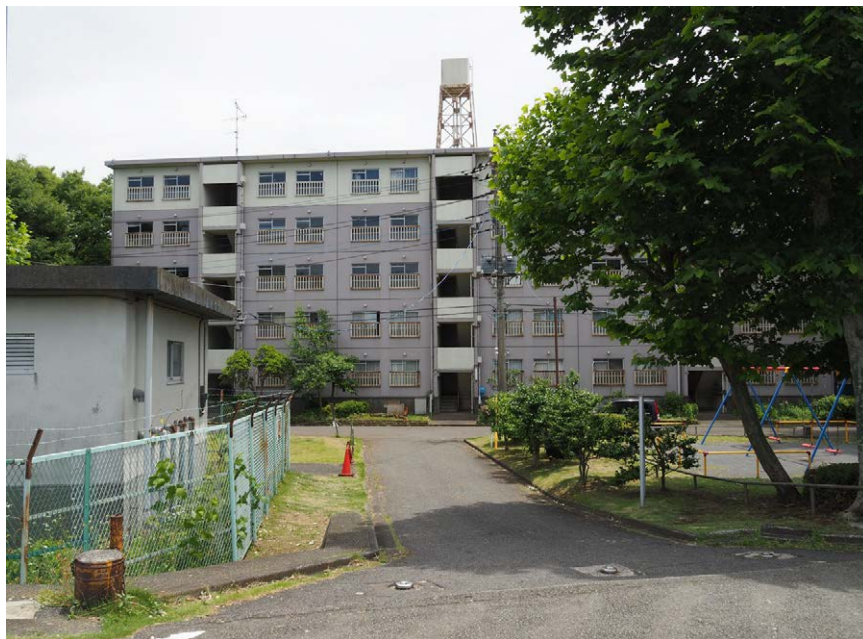
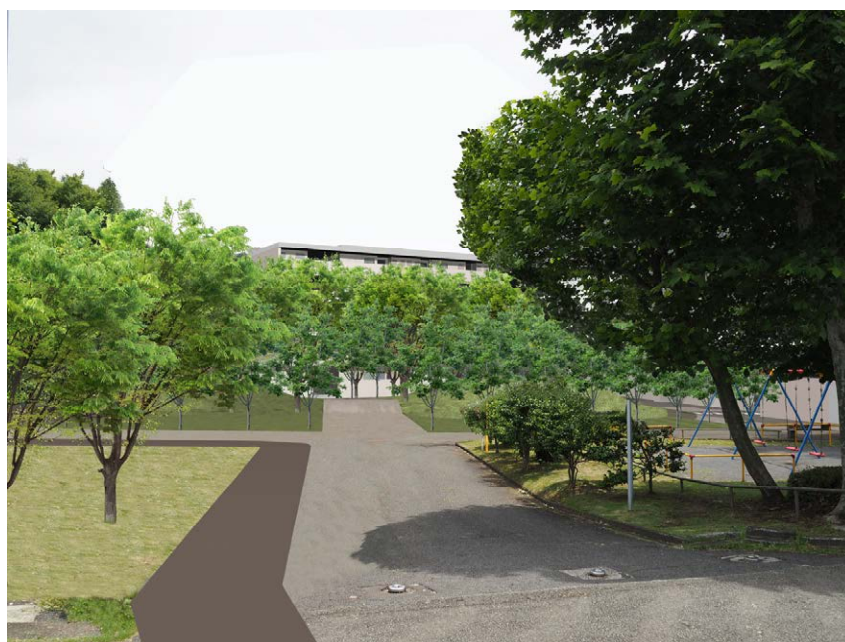
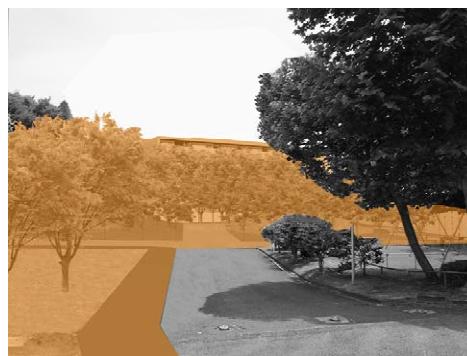
写真 4.6-1(1) 代表的な眺望地点からの景観 (No.1：計画地西側出入口前)

注：計画建築物等の色彩等詳細については、今後変更の可能性がある。

区分	No.	代表的な眺望地点	景観の状況
近景域	No. 1	計画地西側出入口前 (計画地西側)	<p>計画地内の通路、芝地及び植栽樹木が視認でき、計画建築物(新1号棟)は植栽樹木によってほとんど視認はできないが、緑豊かな景観が眺望できる。</p> <p>計画建築物は、既存建築物と同様の中層の集合住宅であることから、眺望の変化の程度は小さいと予測する。また、現況で視認できる既存建築物(旧2号棟)よりも東側に計画建築物(新1号棟)が出現するとともに新たな植栽や緑地により緑豊かな景観が形成されると予測する。</p>
	No. 2	計画地南側出入口前 (計画地南側)	<p>計画地内の駐輪場、植栽樹木及びその奥側に計画建築物(新1号棟)が視認でき、現況と同様な住宅景観が眺望できる。</p> <p>計画建築物は、既存建築物と同様の中層の集合住宅であることから、眺望の変化は小さいと予測する。また、現況で視認できる旧1号棟部分には駐輪場及び駐車場が整備され、北側に計画建築物(新1号棟)が出現することから、周辺環境と調和した景観が形成されると予測する。</p>
	No. 3	計画地内北側広場 (計画地内北側)	<p>計画建築物(新2号棟)の北側部分、広場、駐輪場及び植栽樹木が視認でき、現況と同様な住宅景観が眺望できる。</p> <p>計画建築物(新2号棟)の北端は、現況(旧5号棟)よりも北側に位置し、視認できる計画建築物の範囲は現況と比較して大きくなるが、計画建築物は既存建築物と同様の中層の集合住宅であり、植栽等の緑と調和した景観が形成されると予測する。</p>
	No. 4	菅生歩道橋 (計画地東側)	<p>計画地周辺における既存建築物の奥側に計画建築物(新2号棟)が視認でき、現況と同様な景観が眺望できる。</p> <p>計画建築物(新2号棟)は、現況で視認できる既存建築物(旧4号棟)の北側にも計画建築物(新2号棟)が出現するが、既存建築物と同様の中層の集合住宅であることから、眺望の変化の程度は小さく、周辺の建築物と調和した景観が形成されると予測する。</p>
中景域	No. 5	武蔵稲荷社付近 (計画地西側)	<p>計画地周辺の住宅地の上部や高台上に計画建築物の一部が視認でき、周辺の建築物等と一体となった緑豊かな景観が眺望できる。</p> <p>計画建築物は、現況と同様に周囲の住宅等により一部が視認できず、既存建築物と同様の中層の集合住宅であり、一体の建物群と認識されることから、眺望の変化の程度は小さいと予測する。</p>

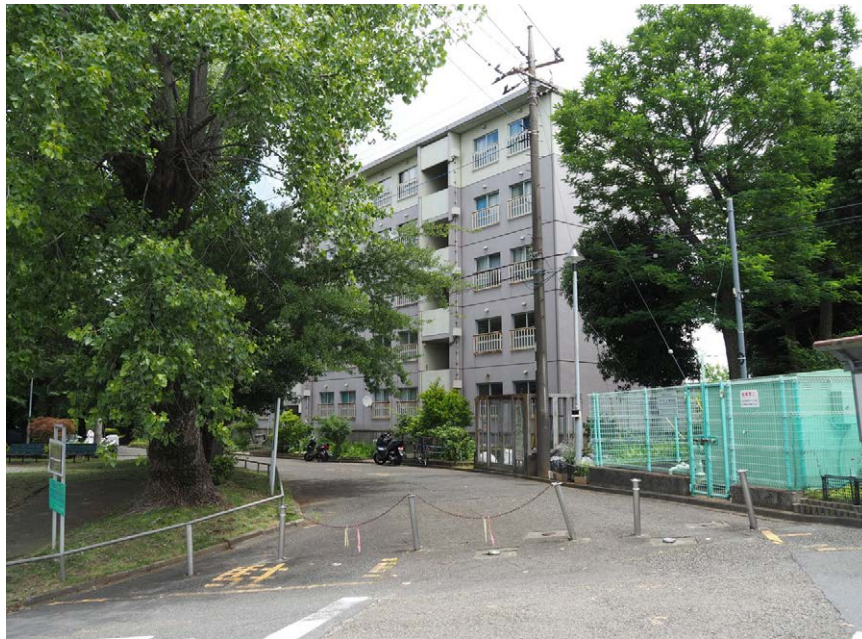
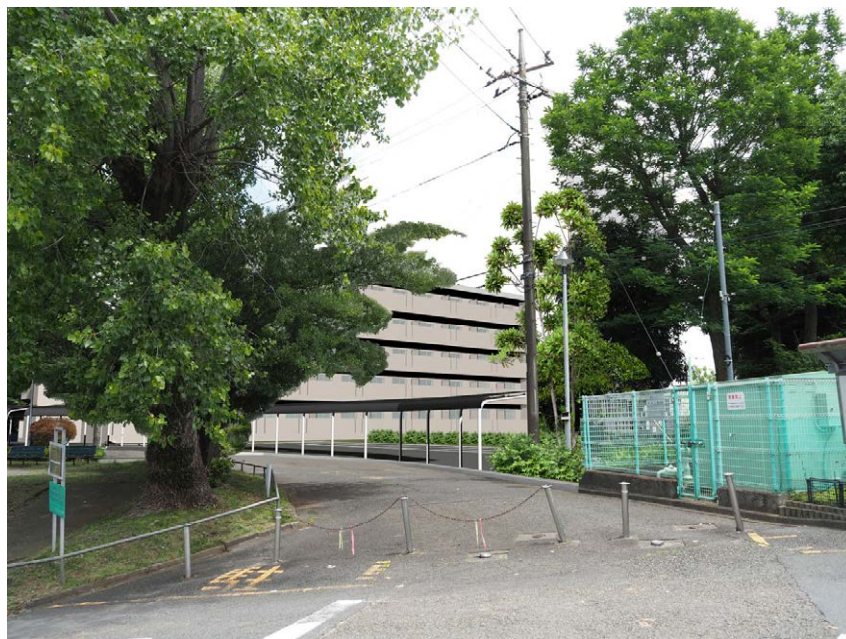
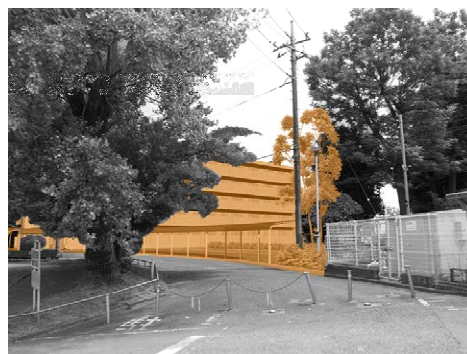
写真 4. 6-1 (2) 代表的な眺望地点からの景観 (No. 2 : 計画地南側出入口前)

注：計画建築物等の色彩等詳細については、今後変更の可能性がある。

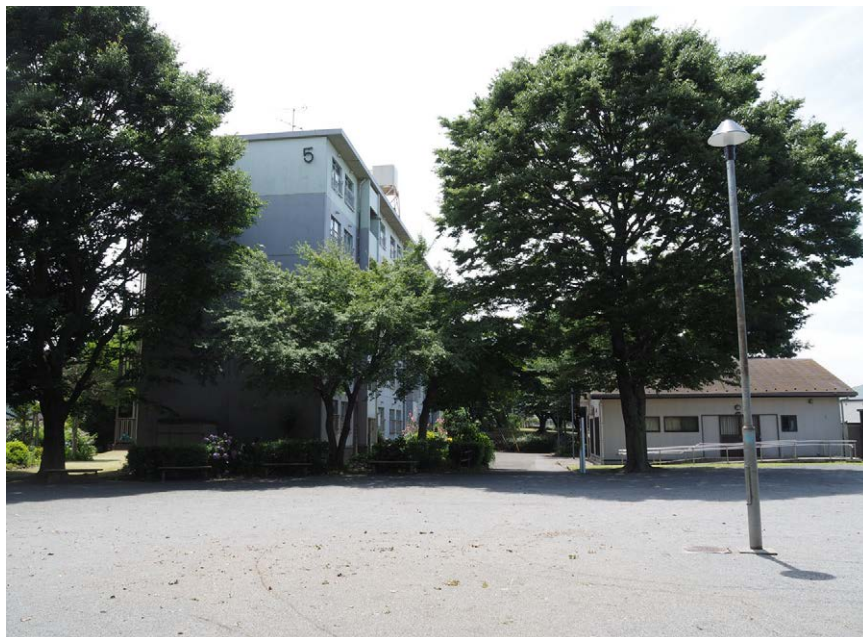
写真 4.6-1(3) 代表的な眺望地点からの景観（No.3：計画地内北側広場）

注：計画建築物等の色彩等詳細については、今後変更の可能性がある。

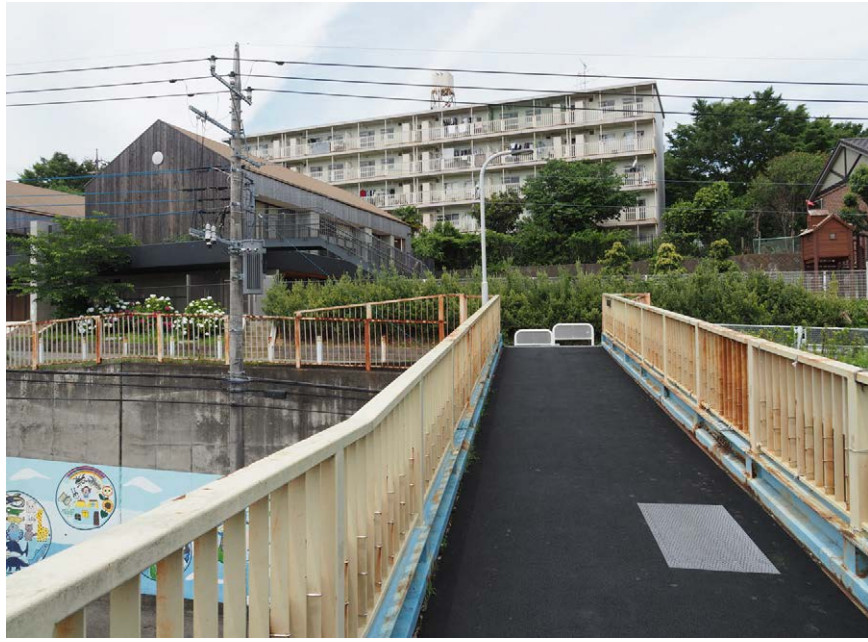
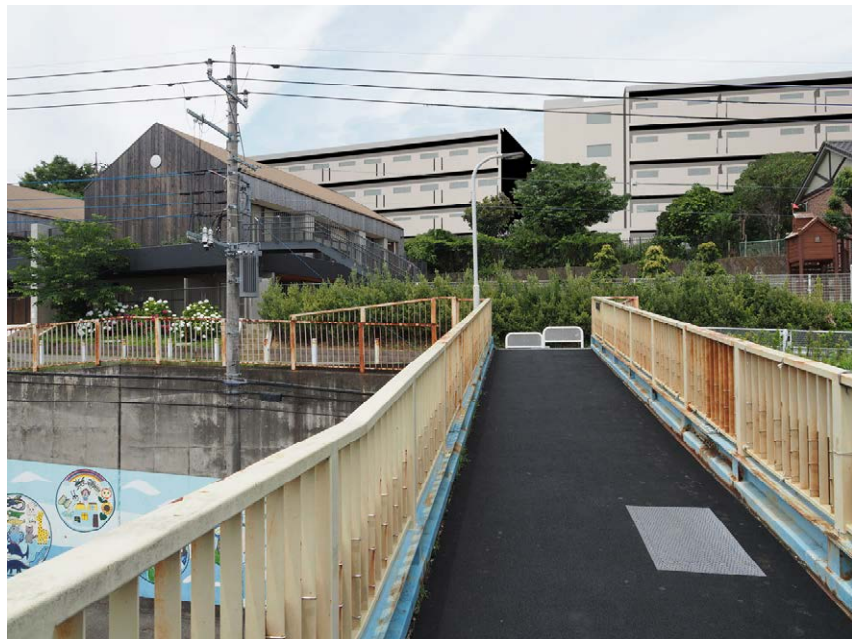
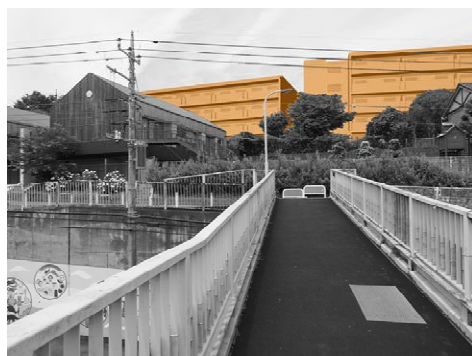
写真 4.6-1(4) 代表的な眺望地点からの景観 (No.4 : 菅生歩道橋)

注：計画建築物等の色彩等詳細については、今後変更の可能性がある。

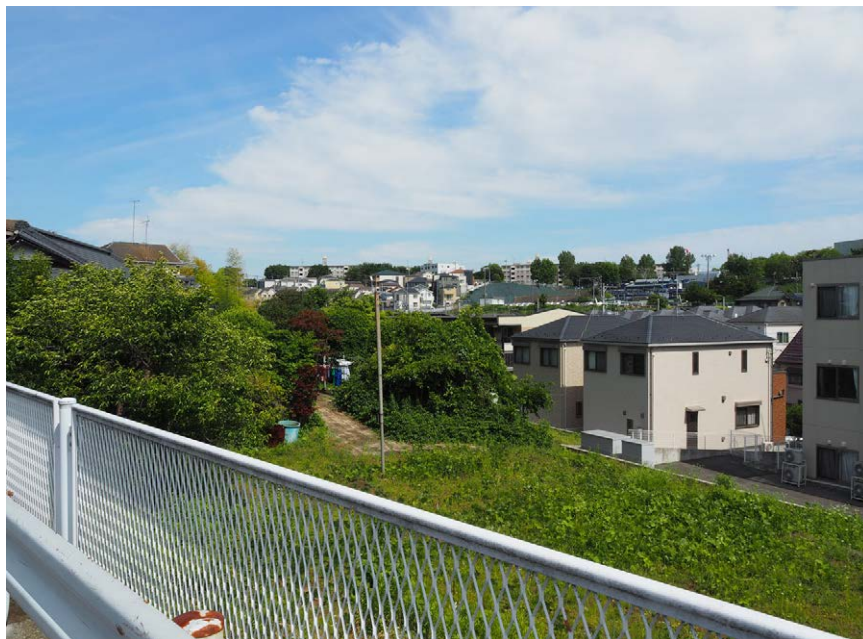
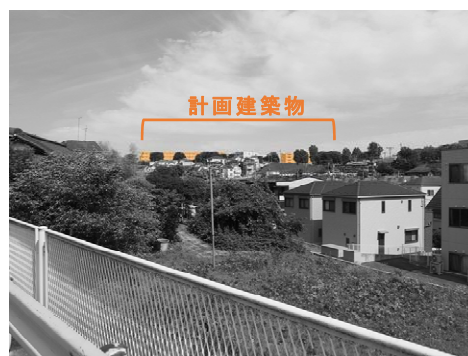
写真 4.6-1(5) 代表的な眺望地点からの景観 (No.5：武蔵稲荷社付近)

注：計画建築物等の色彩等詳細については、今後変更の可能性がある。

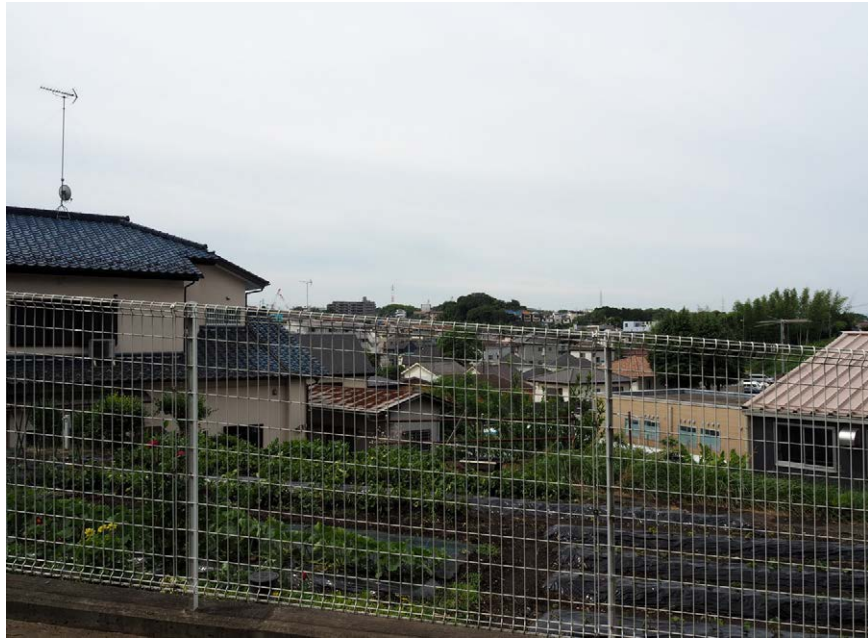
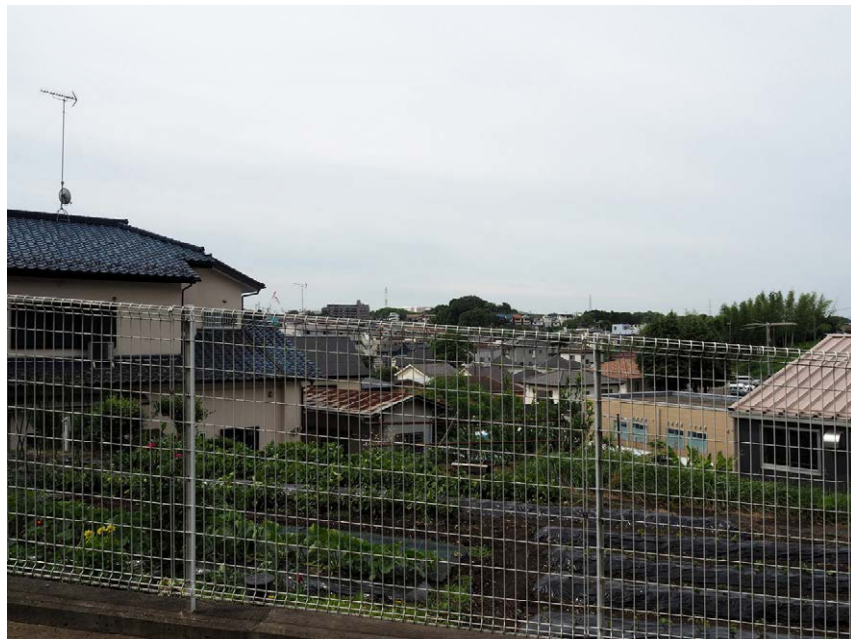
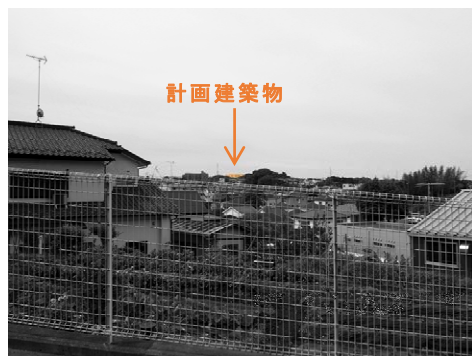
写真 4. 6-1(6) 代表的な眺望地点からの景観（No. 6：菅生小学校東側付近）

注：計画建築物等の色彩等詳細については、今後変更の可能性がある。

No. 6	菅生小学校東側付近 (計画地北側)	<p>計画地近傍の建築物等の上部に計画建築物がわずかに視認でき、計画地周辺の建物群と一体となった緑豊かな景観が眺望できる。</p> <p>計画建築物は、周囲の住宅や樹林によりほとんど視認できず、また既存建築物と同様の中層の集合住宅であり、一体の建物群と認識されることから、眺望の変化の程度は小さいと予測する。</p>
	No. 7	ビーラインヒルズ 西側付近 (計画地東側)	<p>計画建築物は、計画地東側に立地する住宅地等により視認できないことから、眺望の変化はないと予測する。</p>
	No. 8	菅生緑地北東側付近 (計画地南側)	<p>計画建築物は、計画地南側に立地する建物等により視認できないことから、眺望の変化はないと予測する。</p>

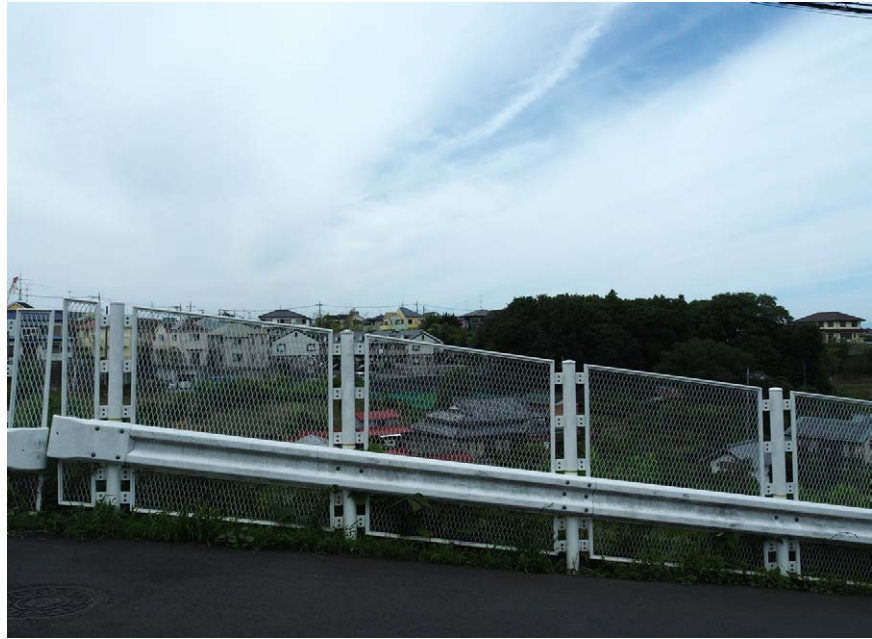
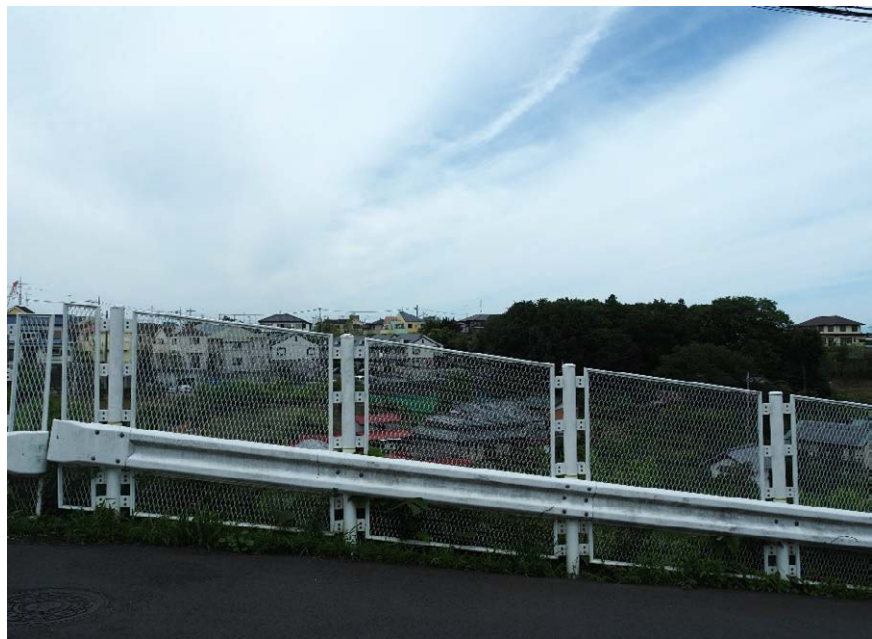
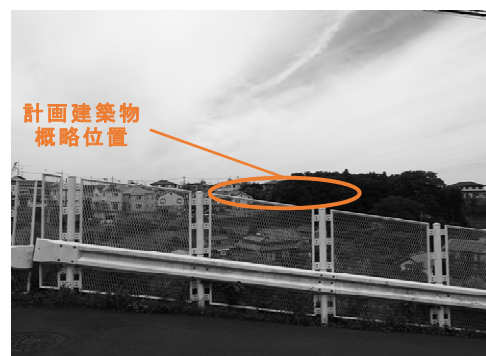
写真 4.6-1(7) 代表的な眺望地点からの景観（No.7：ビーラインヒルズ西側付近）

注：計画建築物は周囲の建物等により視認できない。

代表的な眺望地点からの眺望の変化の程度について、計画建築物は、既存建築物と同様の中層の集合住宅であるため、眺望の変化の程度は小さいものと予測する。なお、中景域のうち、No.7及びNo.8の眺望地点については、計画地は周辺の建物等に囲まれ、計画建築物は視認できないことから眺望に変化は生じないものと予測する。

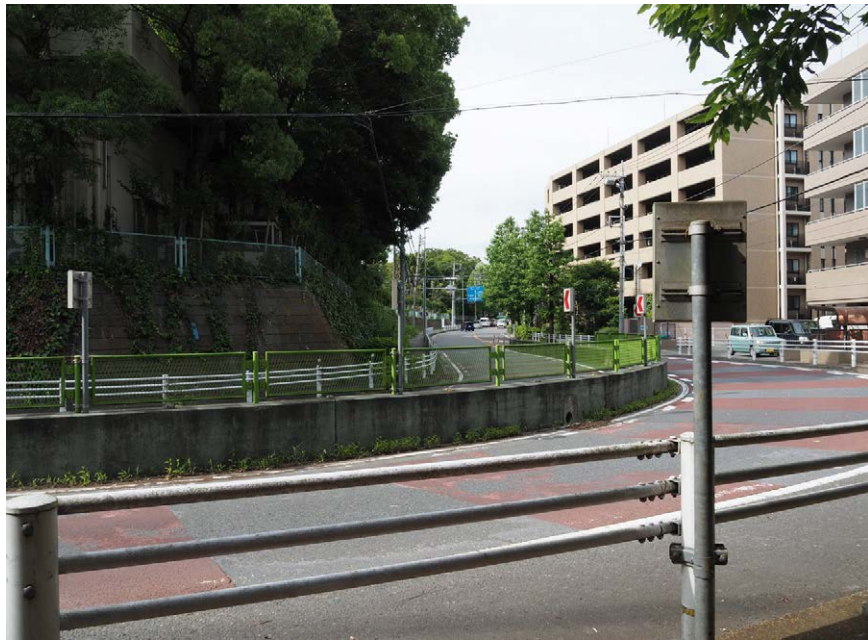
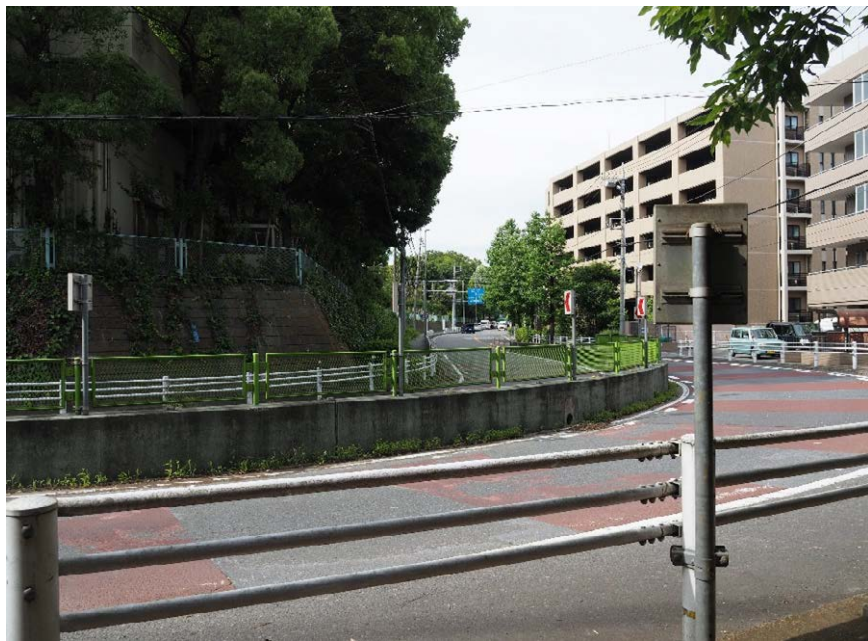
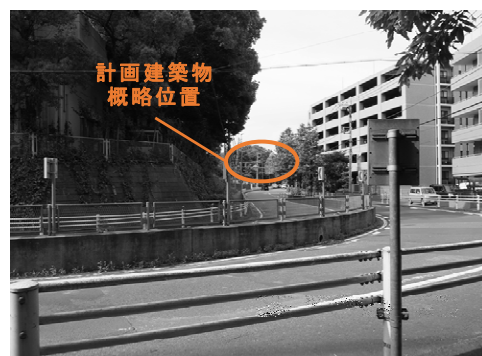
写真 4.6-1(8) 代表的な眺望地点からの景観 (No.8 : 菅生緑地北東側付近)

注：計画建築物は周囲の建物等により視認できない。

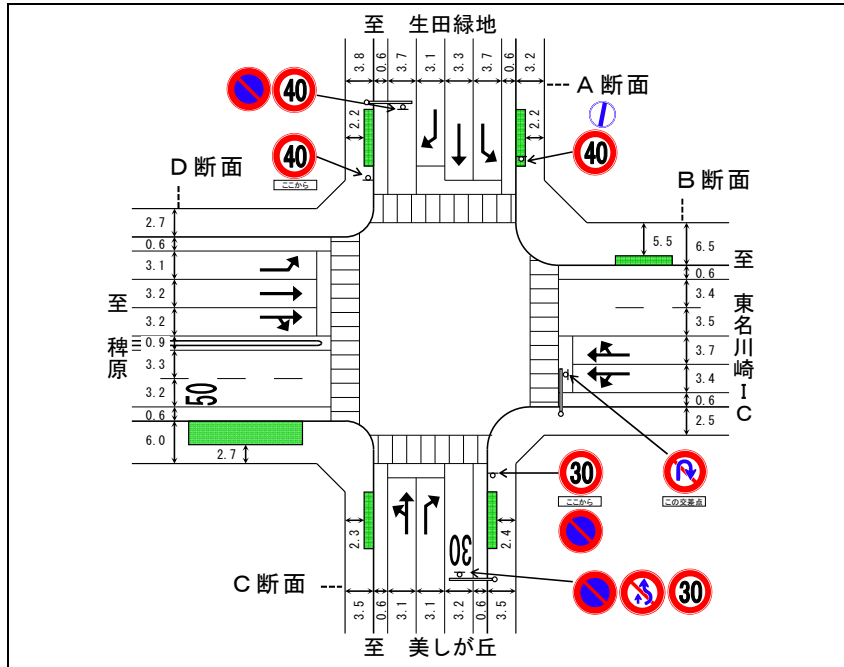
図 4.8-1(1) 清水台交差点

清水台交差点及び稗原交差点における道路構造、車線数及び交通規制の状況は、図4.8-1(1)～(2)に示すとおりである。

注：■ は歩道上の植樹帯を示す。

清水台交差点における 12 時間交通量 (7～19 時) は、断面交通量で 7,956～21,859 台、大型車混入率は 7.4～13.9% である。また、ピーク時間帯は A 断面、B 断面及び D 断面で 17 時台、C 断面で 11 時台である。

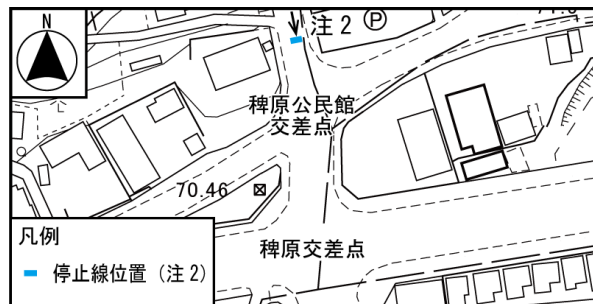
図 4.8-3 参考：稗原交差点と稗原公民館交差点

注 2：稗原交差点とその北側にある稗原公民館交差点との間に車両がなく、稗原公民館交差点に北側から流入する車線の停止線からの観測結果を示す。
