7. 2 テレビ受信障害

7.3 風害

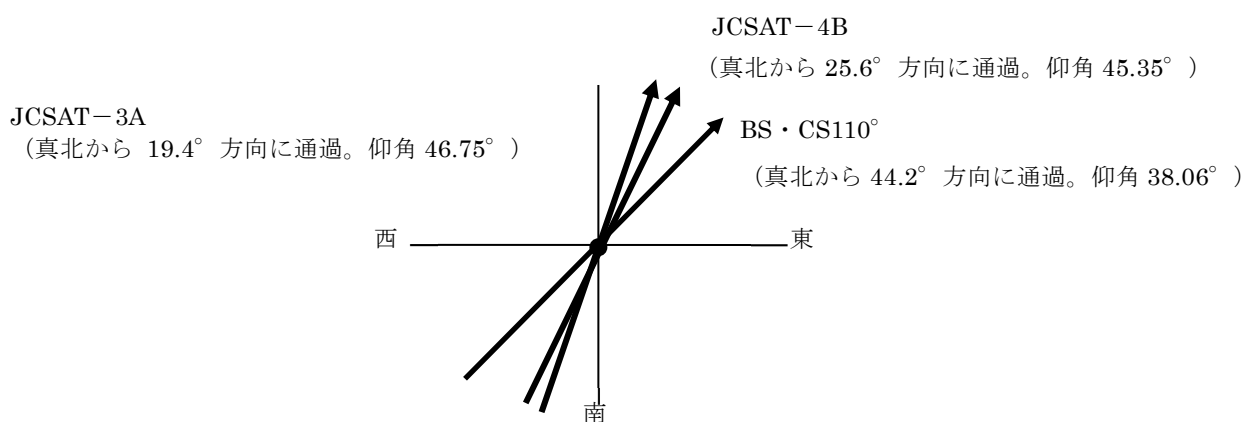
図 5.7.2-4 計画地と送信所との位置関係 (衛星放送)

衛星放送の送信状況は表 5.7.2-7 に、各送信所との位置関係は、図 5.7.2-4 に示すとおりである。

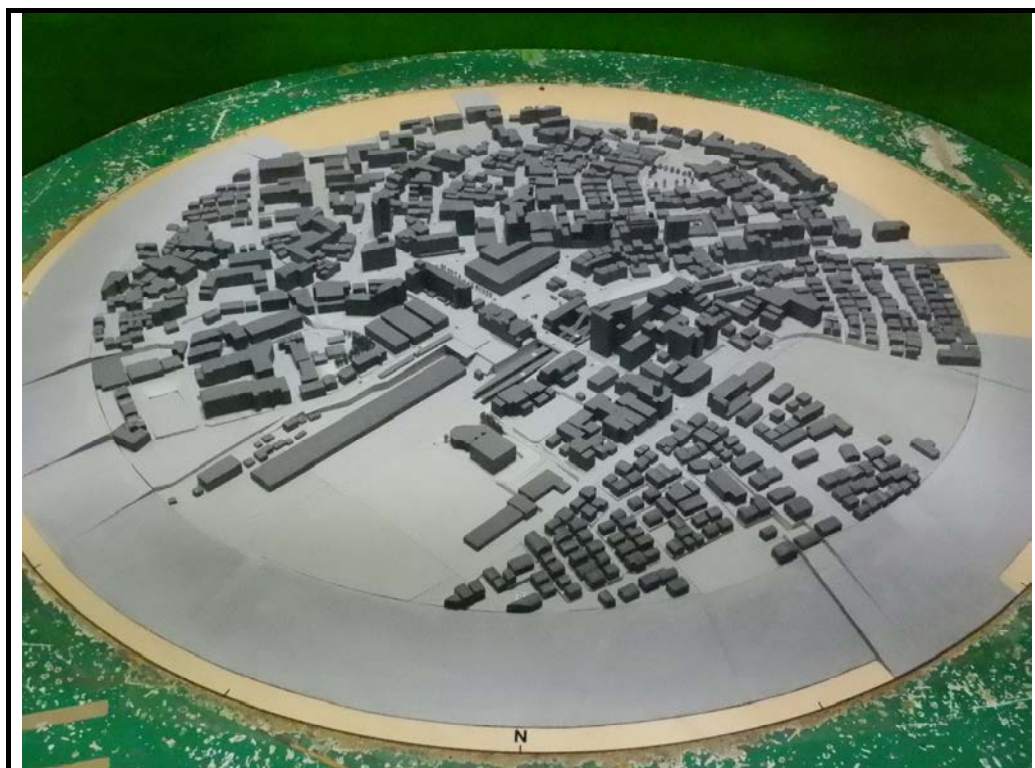
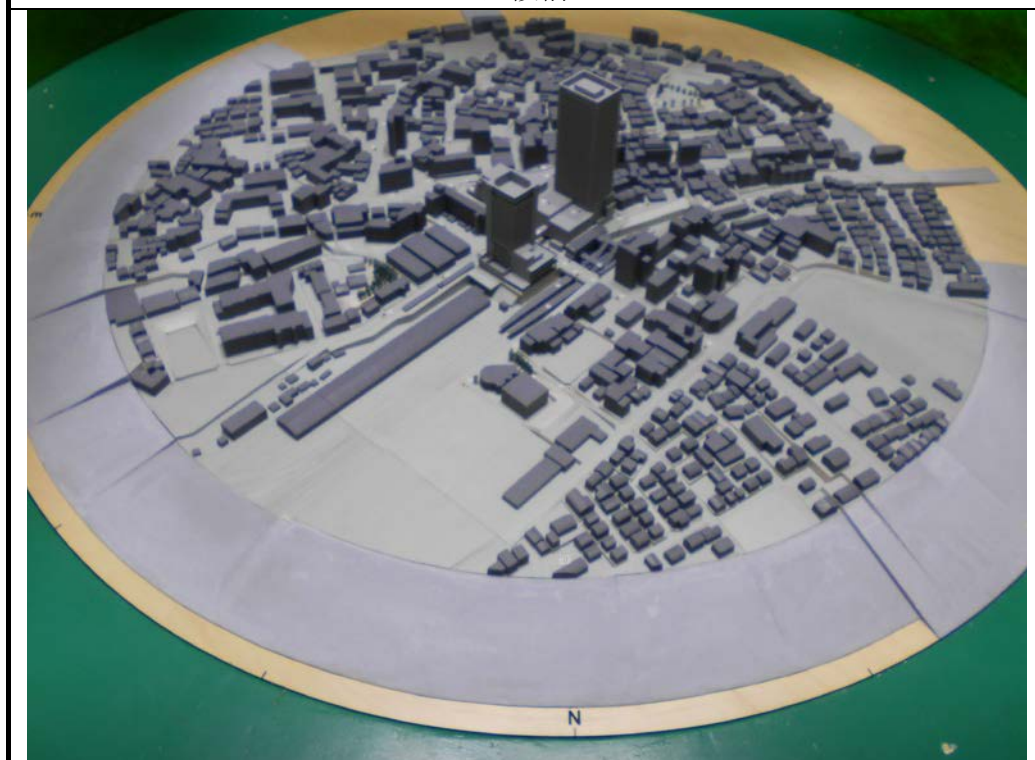
写真 5.7.3-2 風洞実験模型の状況

風洞実験模型化範囲は図 5.7.3-1 に、風洞実験模型の状況は写真 5.7.3-2 に示すとおりである。

計画地を中心に半径 440m の範囲を 1/550 の縮尺で製作した。
