第 3 章 事後調査結果

1.1 緑の質

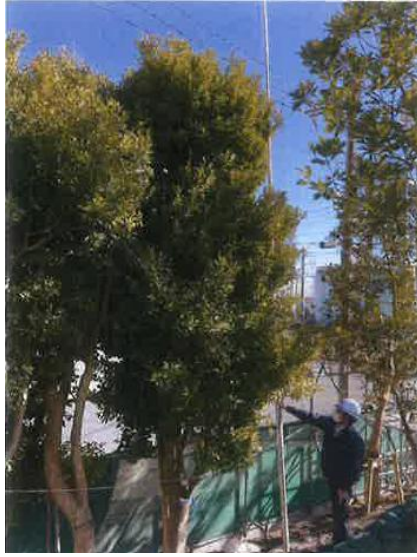
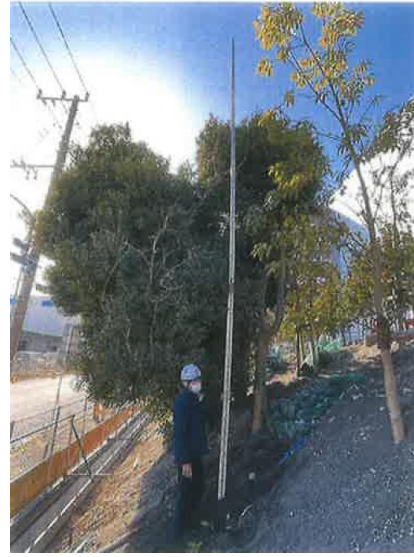
写真3.1-7 既存大景木（モチノキ）の状況

⑤	<ul style="list-style-type: none"> 臨海部であることから、耐潮性、耐風性、耐乾性のある樹種を適切に組み合わせ植栽する。 	<ul style="list-style-type: none"> 臨海部であることから、マテバシイ、モチノキ、シラカシ、タブノキ、ハマヒサカキ、ウバメガシ、オリーブ、オオシマザクラ、シャリンバイ、トベラ等の耐潮性のある樹種、タブノキ、ウバメガシ、ユキヤナギ等の耐風性のある樹種、ウバメガシ、オリーブ等の耐乾性のある樹種を適切に組み合わせ樹木等を植栽した。(表 3.1-5、写真 3.1-5 参照)
⑥	<ul style="list-style-type: none"> 計画地の北側には東扇島東公園が位置していることから、東扇島東公園からの景観に配慮して北側に自主管理の公共施設(広場)を設置するとともに、敷地外周部に可能な限り植栽帯(高木の列植)を形成し、視線の制御、歩道への風害の低減等に配慮する。 	<ul style="list-style-type: none"> 東扇島東公園からの景観への配慮として計画地の北側に自主管理の公共施設(広場)を設置した。(写真 3.1-6 参照) また、計画地の南側及び東側の道路に面した外周部の植栽樹木にはシラカシ、マテバシイ、モチノキ等の常緑高木を採用し、視線の制御、歩道への風害の低減等に配慮した。
⑦	<ul style="list-style-type: none"> 可能な限り、既存樹木の保全・活用を検討する。 	<ul style="list-style-type: none"> 計画地南側の植栽帯内に生育する樹高 6 m 以上の既存樹木(モチノキ等計 10 本)を、大景木として保存した。(図 3-1(p. 32) 参照)、写真 3.1-7 参照)
