**（仮称）小杉町一丁目計画に係る
事後調査報告書
（工事中：産業廃棄物）**

令和 8 年 4 月

三井不動産レジデンシャル株式会社

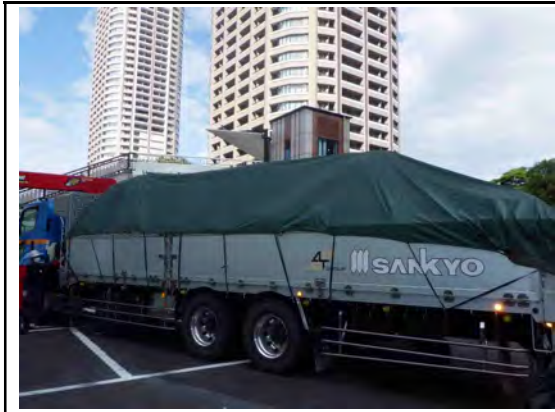
写真 a. 搬出時のシート掛けの状況

条例評価書に記載している環境保全のための措置	実施状況
産業 廃 棄 物	建設資材等の搬入にあたっては、過剰な梱包を控え、産業廃棄物の発生抑制を図る。	資材や機械の搬入時は過剰な梱包を控え、産業廃棄物の発生抑制に努めている。
	工事中に発生する建設廃棄物は「廃棄物の処理及び清掃に関する法律」に基づき、許可を受けた産業廃棄物収集運搬業者及び産業廃棄物処分業者に委託し、産業廃棄物管理票を交付して運搬・処分先を明確にし、適正に処理する。	「廃棄物の処理及び清掃に関する法律」に基づき、許可を受けた産業廃棄物収集運搬業者及び産業廃棄物処分業者に委託し、産業廃棄物管理票を交付して運搬・処分先を明確にし、適正に処理している。
	工事中に発生する建設廃棄物は「建設工事に係る資材の再資源化等に関する法律」「建設副産物適正処理推進要綱」等に基づき、計画地内で分別を行い、極力資源化を図る。	「建設工事に係る資材の再資源化等に関する法律」「建設副産物適正処理推進要綱」等に基づき、計画地内で分別を行い、極力資源化を図っている。
	産業廃棄物の搬出運搬時は、荷崩れや飛散等が生じないように適切な対策を講ずる。	運搬中の荷崩れや飛散防止のためシート掛けを行い運搬している。【写真 a 参照】
	既存建物の解体にあたっては、事前に石綿含有建材等の使用有無について事前に調査を行い、石綿含有建材等の使用が確認された場合は、関係法令に基づき、飛散・流出のないよう適正に処理を行うとともに、産業廃棄物の処理業の許可を受けた業者（必要に応じて特別管理産業廃棄物の処理業の許可を受けた業者）に委託し、適正に処理・処分を行う。	廃石綿等の管理については、廃石綿袋の二重の袋詰め処理を行い、「特別管理産業廃棄物」等の表示や分別保管、管理体制の整備など、法令に基づき、飛散・流出等がないよう適正な対策・除去工事・管理を行い、処理・処分については、特別管理産業廃棄物の処理業の許可を受けた業者に委託し適正に行った。【写真 b 参照】
	土工事に伴い発生する汚泥は、許可を受けた産業廃棄物処理業者に収集・運搬・処分を委託し、適正に処理する。	解体工事の段階では土工事は実施していない。本体工事における土工事に伴い発生する汚泥は、許可を受けた産業廃棄物処理業者に収集・運搬・処分を委託し、適正に処理する。

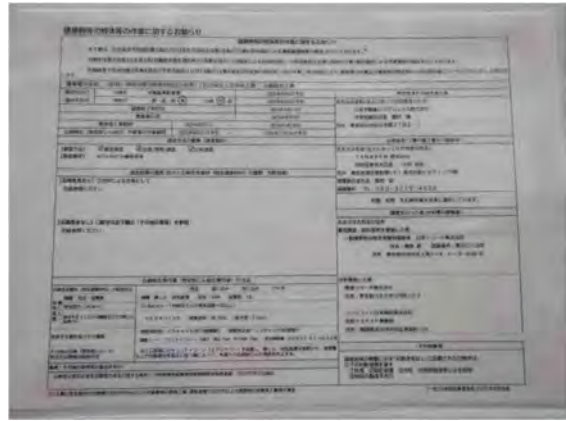
- ・「大気汚染防止法」及び「石綿障害予防規則」に基づき事前調査を実施し、その結果を掲示した。
【写真 1,2 参照】
- ・隔離養生を実施する際には、隙間や破損個所からの漏えいを防ぐため、折り返し面を 30 cm 以上確保したうえで養生テープを用いてシートを固定した。床面にはシートを二重に設置した。(レベル 1、レベル 2、レベル 3(一部) 対策)【写真 3 参照】

写真1. お知らせ看板設置状況

写真2. お知らせ看板

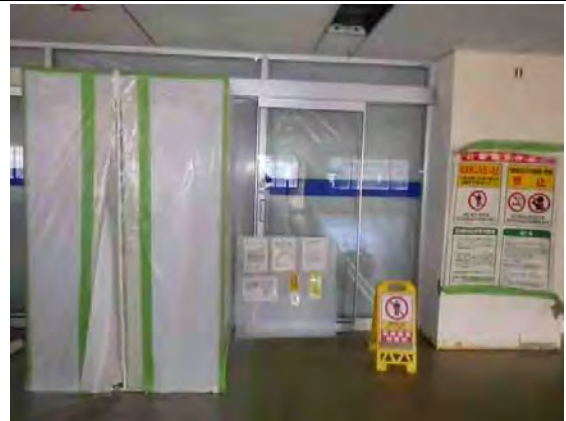
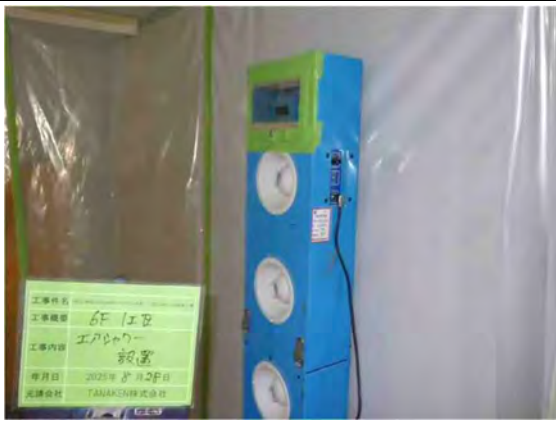
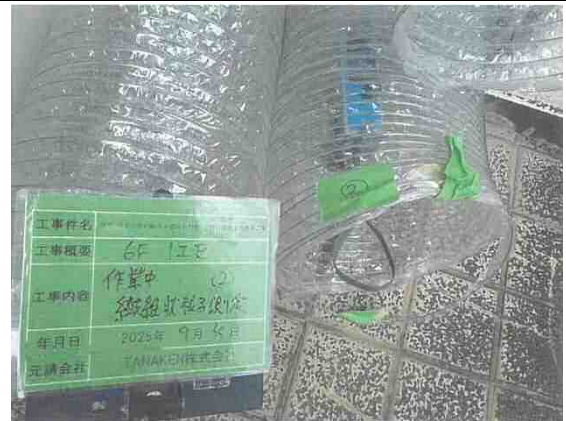
- ・作業員の出入りや、搬出入に伴う石綿の外部への漏えいを防ぐため、セキュリティゾーンを設け、集じん・排気装置及びエアシャワーを使用した。(レベル 1、レベル 2 対策)【写真 4,5,6 参照】
- ・負圧の状態の確認のため漏えい監視装置(ルームインスペクター)を設置し、スモークテストを実施した。(レベル 1、レベル 2 対策)【写真 7,8 参照】

写真4. セキュリティゾーン

写真5. エアシャワー使用状況

写真6. 集じん・排気装置

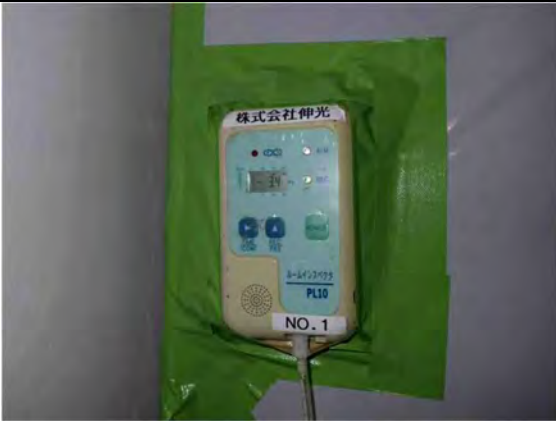
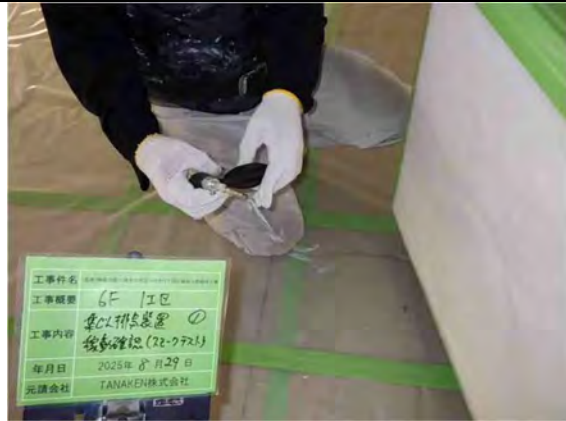
写真7. 漏えい監視装置設置状況

写真8. スモークテスト実施状況

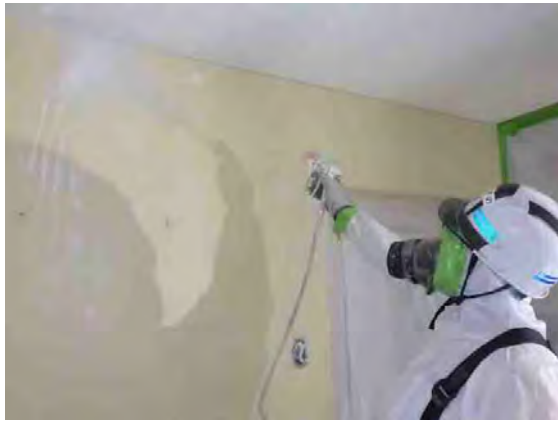
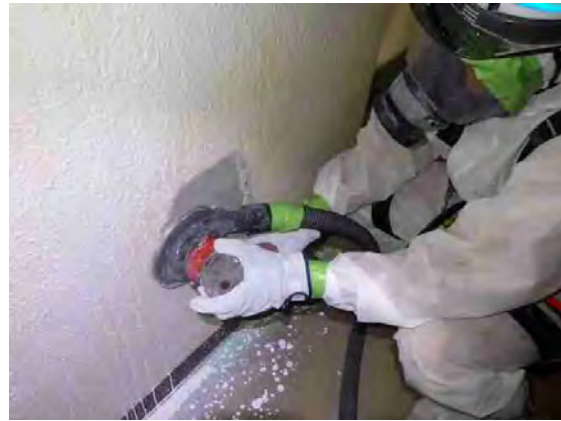
- ・飛散防止のために除去の際には、除去面及び作業場内空間への粉じん飛散抑制剤の散布を行った。(レベル 1、レベル 2、レベル 3(一部)対策)【写真 9,10 参照】
- ・漏えいが無いことを確認するため、集じん・排気装置の排気口において、繊維状粒子測定を行った。(レベル 1、レベル 2 対策)【写真 11 参照】

写真 9. 粉じん飛散抑制剤散布

写真 10. 除去作業

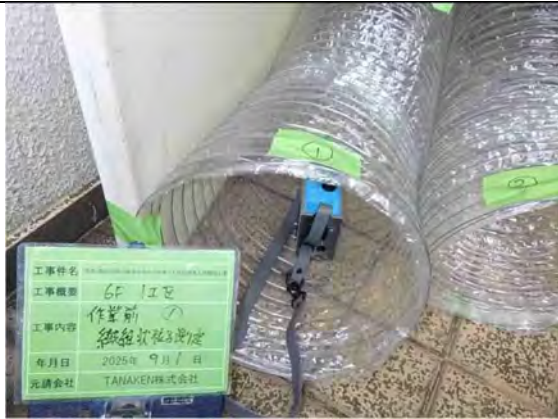
写真 11. 繊維状粒子測定

また、集塵・排気装置の排気口において実施した繊維状粒子測定（前項の写真 11. 参照）でも、漏えいは認められなかった。

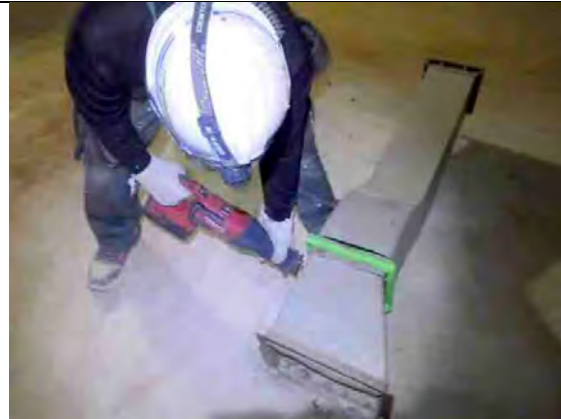
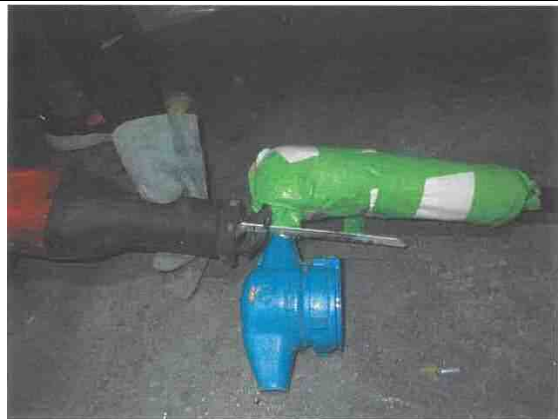
- ・配管エルボ保温材やフランジパッキンは飛散防止養生を実施し、密封状態を保ったまま除去する措置を講じた。(レベル 2、レベル 3 対策)【写真 12,13 参照】
- ・ケイ酸カルシウム板(第二種)等の除去工事時は、飛散防止養生やグローブバッグ(GB)を使用して、密封状態を保ったまま除去する措置を講じた。(レベル 2 対策)【写真 14,15 参照】

写真 12. フランジ除去状況

写真 13. 配管エルボ除去状況

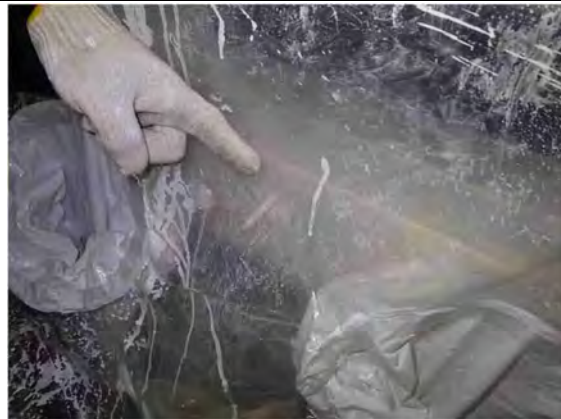
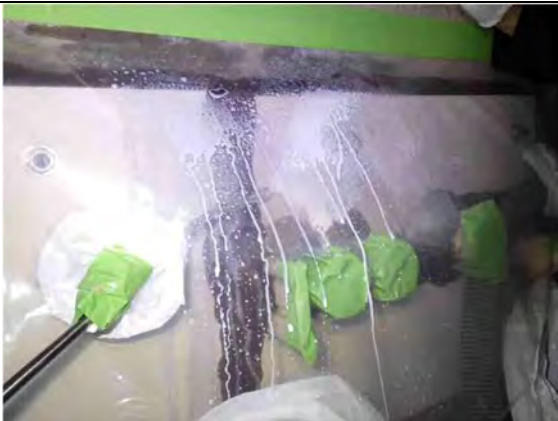
写真 14. グローブバック設置状況

写真 15. グローブバック内作業状況

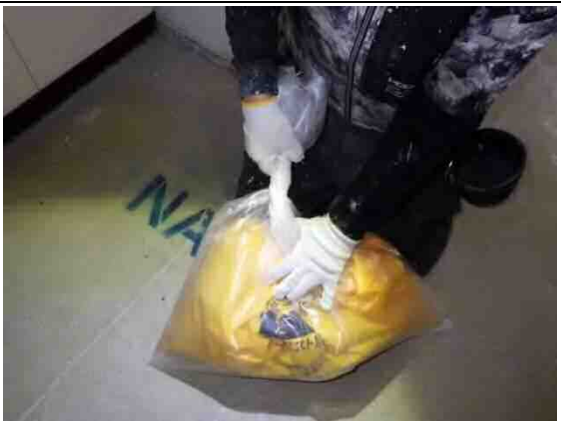
写真 16. 袋詰め(二重)状況

- ・廃石綿等、石綿含有産業廃棄物については十分な強度を有する耐水性のプラスチック袋で二重梱包した。(レベル 1、レベル 2、レベル 3(一部)対策)【写真 16 参照】
- ・梱包した廃石綿等については、特別管理産業廃棄物保管場所を設けて搬出までの間保管し、石綿含有産業廃棄物については、他の廃棄物と区別がつくように保管場所を設けて搬出までの間保管した。【写真 17 参照】

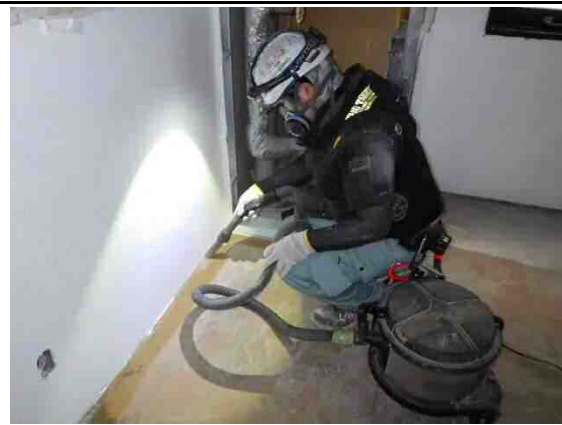
写真 18. 真空掃除機による清掃状況

- ・除去後は真空掃除機を用いて作業場内の清掃を行った。(レベル 1、レベル 2、レベル 3 対策)
【写真 18 参照】

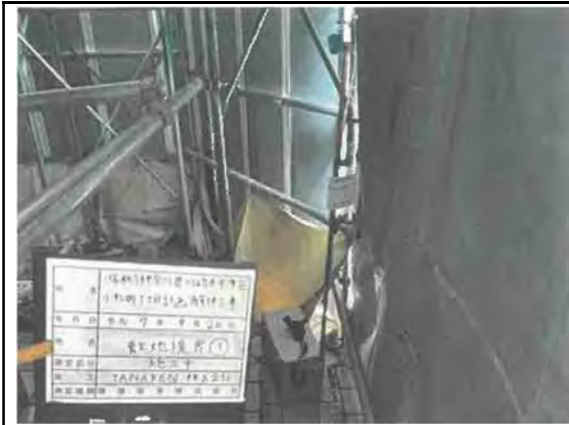
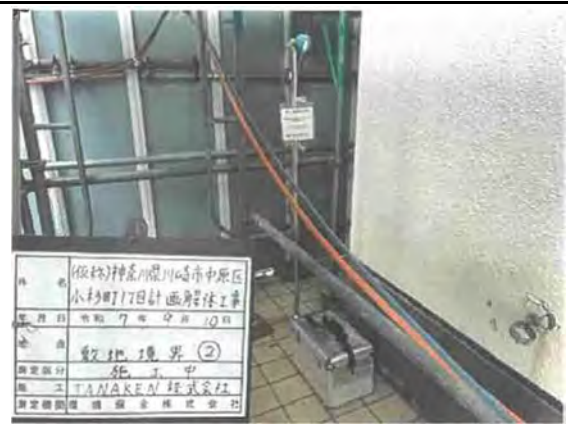
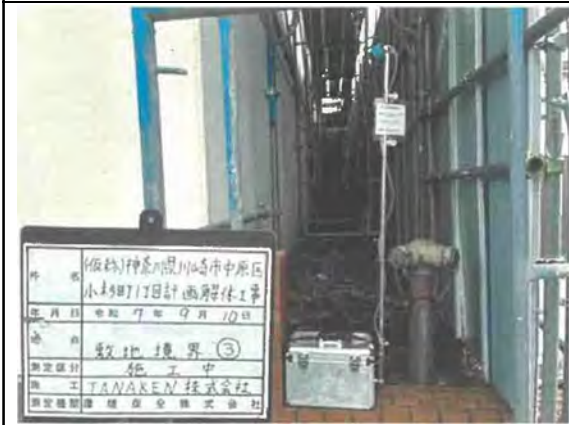
写真 3-2 特定粉じん濃度の測定の状況

特定粉じん濃度の測定結果は表 3-4 に、測定の状況は、写真 3-2 に示すとおりである。

測定の結果、作業中における敷地境界での繊維状粒子数は、すべて 0.056f/L 未満であった。この結果について「建築物等の解体等に係る石綿ばく露防止及び石綿飛散漏えい防止対策徹底マニュアル」（令和 8 年 2 月改正，厚生労働省労働基準局安全衛生部化学物質対策課・環境省水・大気環境局環境管理課）における“漏えい監視の観点からの目安”である石綿繊維数濃度 1f/L と比較すると、いずれの結果も下回っていた。
