J F E 扇 島 火 力 発 電 所 更 新 計 画 に 係 る
法 対 象 事 後 調 査 報 告 書
(供 用 時)

令 和 8 年 5 月

J F E ス チ ー ル 株 式 会 社

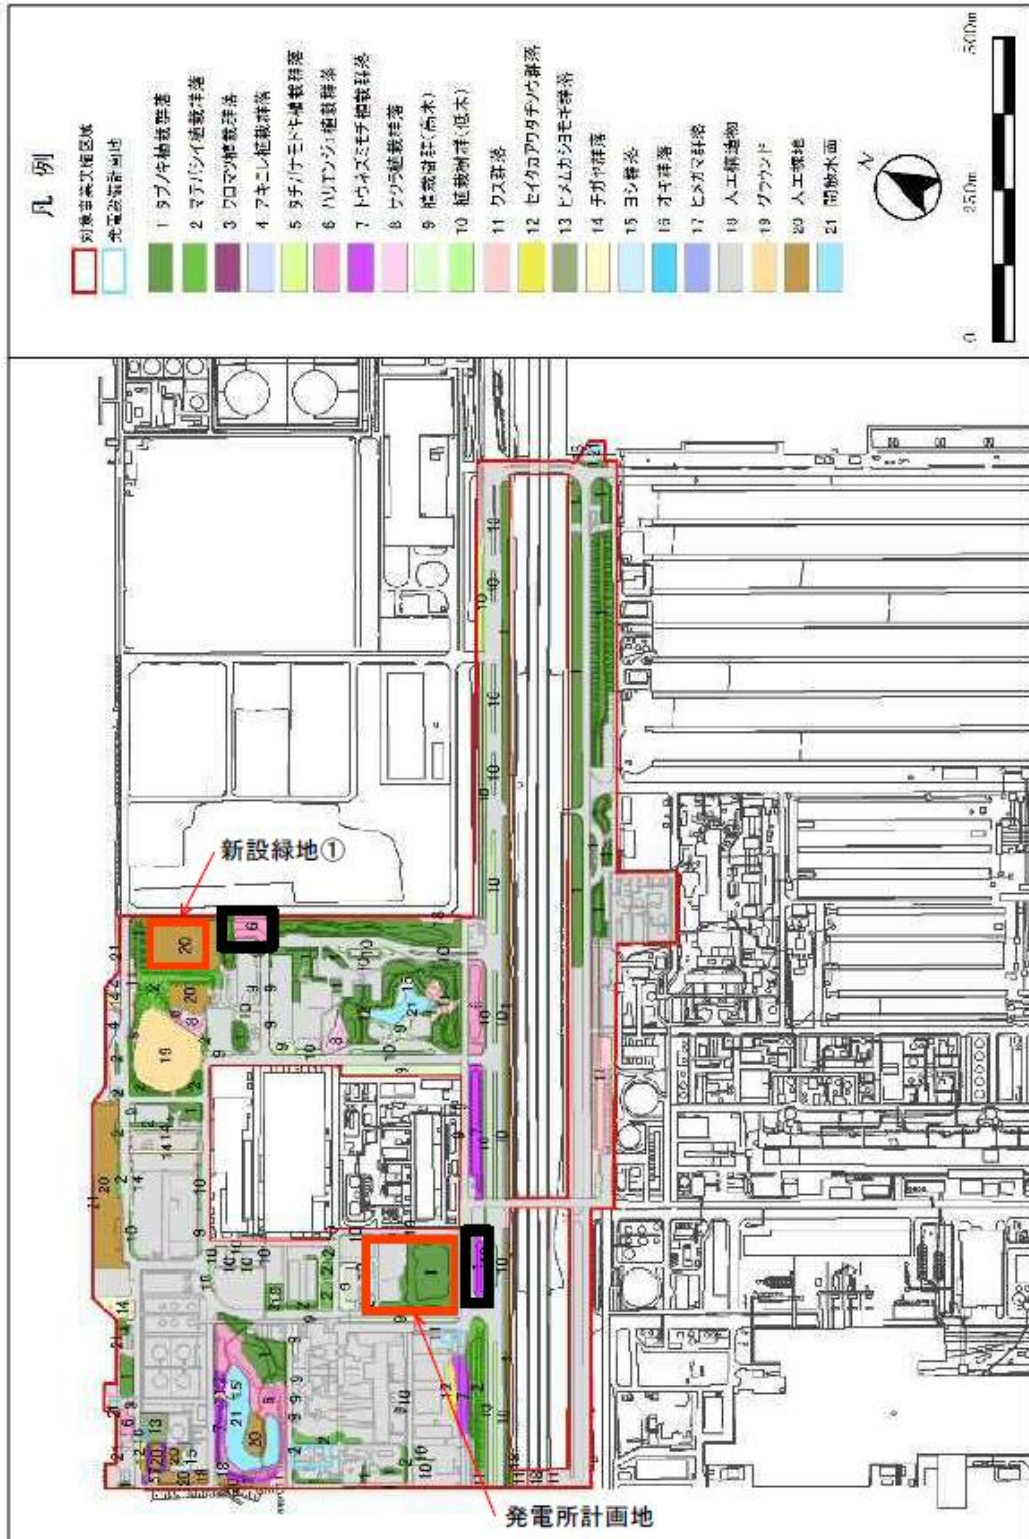
図 2-8 既存緑地の外来種調査位置（黒色四角の範囲）

図 2-8 に外来種の位置を黒色四角で示す。隣接する新設緑化地①内の南側及び新設緑化地⑤（発電所計画地）内の南側への既存緑地のトウネズミモチ等の外来種の拡大は見受けられなかった。資料 1 写真 1-1 No3 p 22、写真 1-2 No8 p 23、および 写真 5-1 No1~4 p 39、写真 5-2 No5~6 p 40 参照

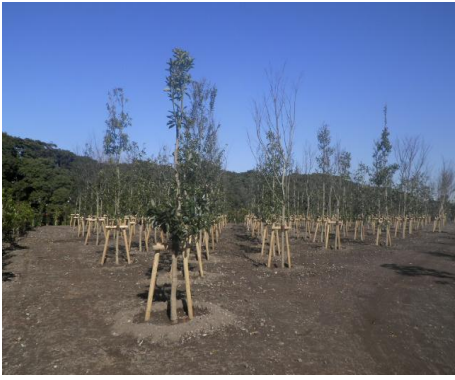
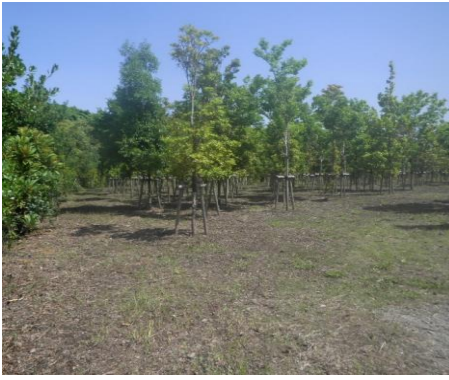
新設緑化地① グランド東側 設置の緑地 No.19

条例評価書に記載の 環境保全のための措置		実施状況
緑の質	<ul style="list-style-type: none"> 対象事業実施区域の環境特性に適合し、周囲の既存緑地に調和した樹種を選定する。 耐潮性にすぐれた常緑樹を主体とした樹種を選定する。 植栽する樹木については、地域環境の再生に配慮し、在来種を主に用いる。 	<ul style="list-style-type: none"> 植栽樹種は、植栽実施段階でさらに京浜地区での適性(耐潮性、在来種等)、緑の構成に配慮して、高木・中木・低木を適切に組み合わせて植栽した。 資料1 写真1-5 No.19-20p26 参照
	<ul style="list-style-type: none"> 緑化地の客土として使用する発電設備計画地の土壌については、土壌をほぐし、肥料を混合・耕耘・攪拌等を行い、土壌改良して良質な植栽用土として使用する。 	<ul style="list-style-type: none"> 発電設備計画地の既設緑化地の土壌については、掘削土等を篩い分別のうえ、ほぐし、肥料を混合・耕耘・攪拌等を行い、土壌改良して緑化地の客土として使用した。
	<ul style="list-style-type: none"> 樹木の維持管理計画を定め、剪定・施肥・病害虫防除・除草等の適切な維持管理を行い、樹木等の健全な育成を図る。 	<ul style="list-style-type: none"> 樹木の維持管理計画としては、樹木の育成に必要な定期的な管理として、除草・下草刈り、灌水等を実施した。表2-8参照
	<ul style="list-style-type: none"> 発電設備計画地及び代替緑地計画地の周辺のトウネズミモチ等の外来種は、拡散しないよう、代替緑地の整備並びに既存緑地の管理について配慮する。 	<ul style="list-style-type: none"> 発電設備計画地及び代替緑地計画地の周辺の外来種については、緑地管理のなかで拡散がないことを確認した。資料1 写真1-1No3p22、写真1-2No8p23、写真5-1No1~4p39、および写真5-2No5~6p40参照

写真 1 - 5 施工時と事後調査時の比較 (5/17)

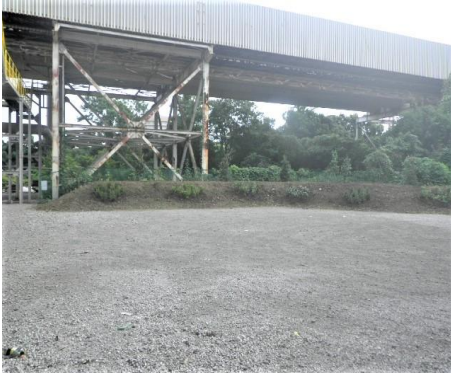
竣工時(令和3年2月)	現在(植栽施工から3年経過:令和6年6月)
新設緑化地⑤ 新発電所敷地 内の緑地 ①工区 No.5	 	 
新設緑化地⑤ 新発電所敷地 内の緑地 ①工区 No.6

写真5-2 施工時と事後調査時の比較 (15/17)
