# オフィス家具類の転倒・落下・移動防止対策

## 東日本大震災における東京都内のオフィス内の被害

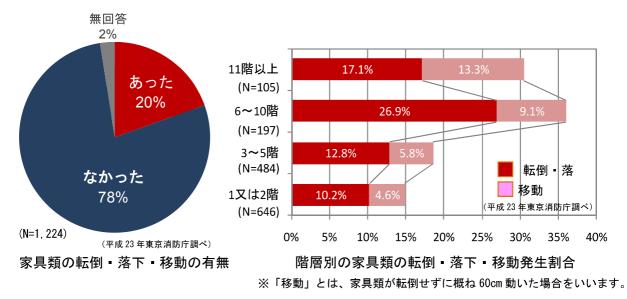
東日本大震災後、都内の中高層建物のオフィスにアンケートを実施した結果、20% のオフィスで転倒・落下・移動が発生したとの回答がありました。階層別にみると、高 層階でオフィス家具類や家電製品などの転倒・落下・移動が多く発生しており、特に長 周期地震動によると考えられる家具類の移動は、階層が高くなるほど多く発生している 傾向が確認されています。

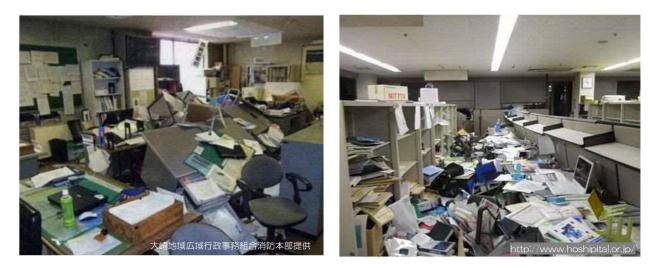
東日本大震災発生時の東北地方にあるオフィスの被害状況

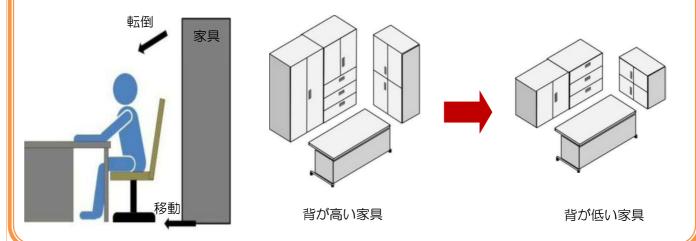
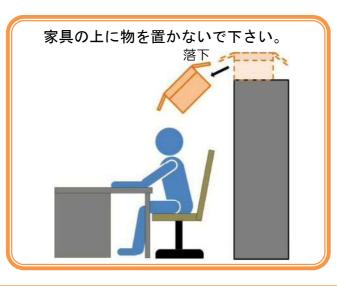
デスクまわりやオフィスの中央には、背の高い家具を置かないようにします。家具類はできる だけ人のいる場所と離しましょう。また、なるべく背の低い家具を選択しましょう。

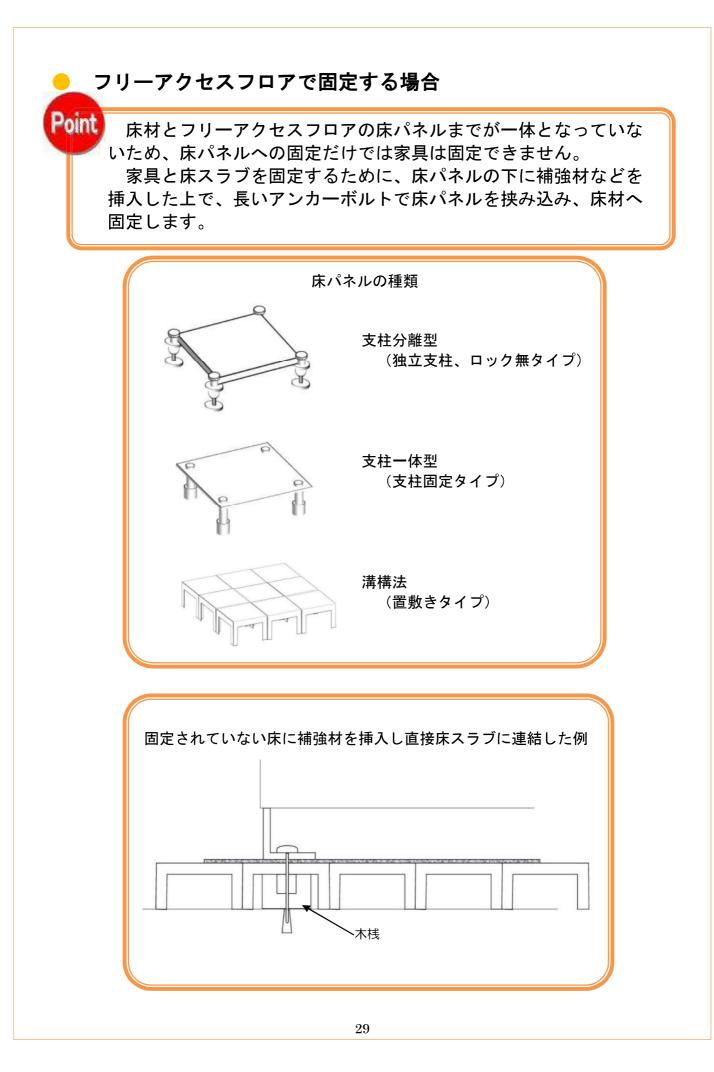
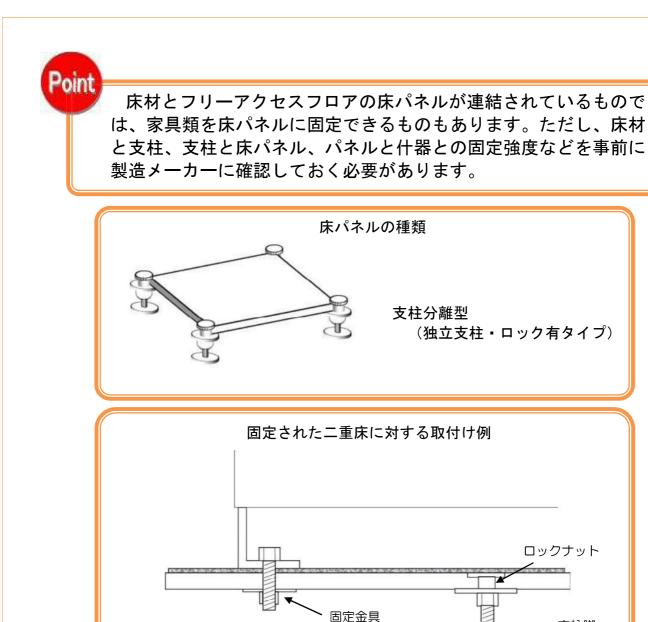
以上の固定方法はいずれも一例であり、フリーアクセスフロアへの固定方 法は床材に比べて弱いので、補強材の追加や壁固定との併用で固定すること が望まれます。

ロックナット

- 支柱脚
