# 社会資本総合整備計画

「川崎市宅地耐震化推進事業（Ⅲ期）（防災・安全）」

事後評価について

令和7年7月  
まちづくり局指導部  
宅地企画指導課

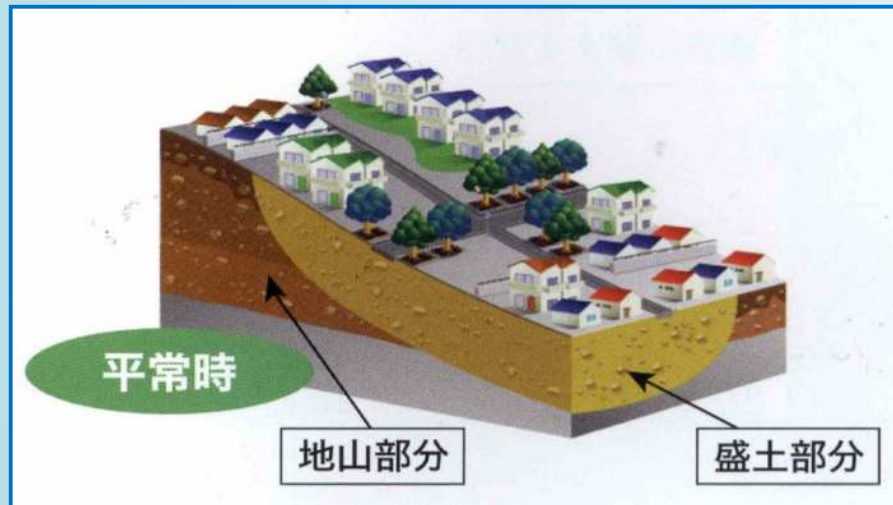
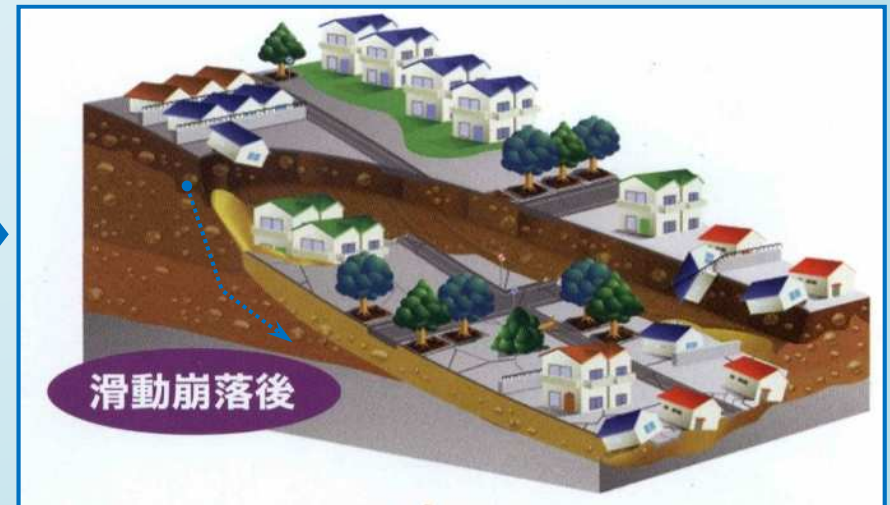
このような地震による地すべりの現象を盛土造成地の滑動崩落と称します。

滑動崩落は、地震時において、地山部分と盛土部分の境界をすべり面として、盛土部分が斜面下部方向へ変動することで発生します。

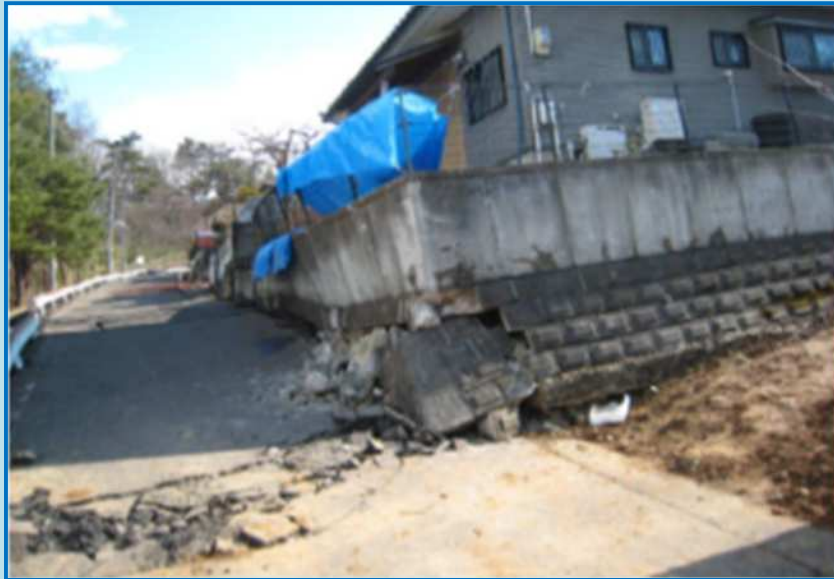
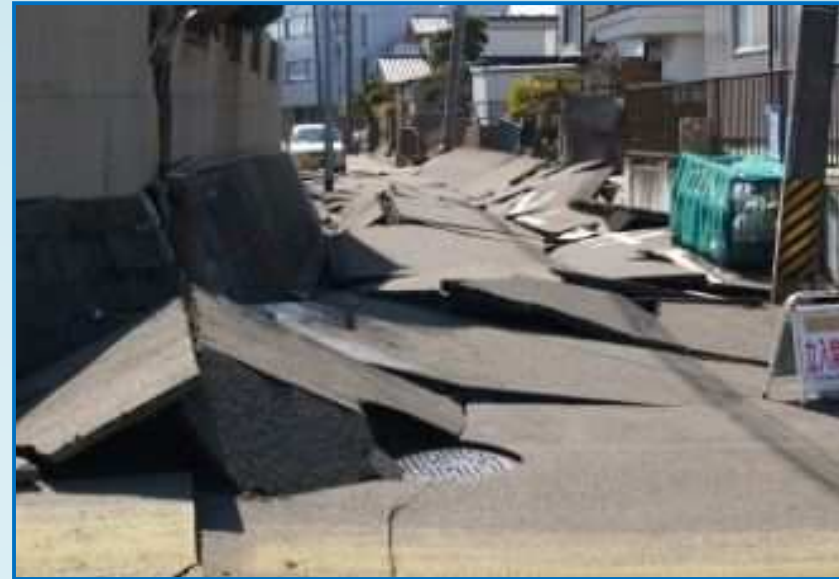
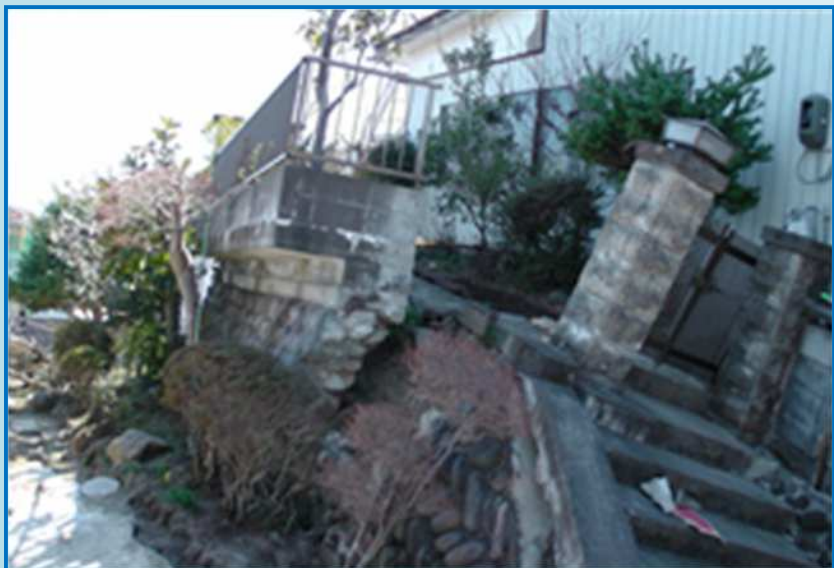
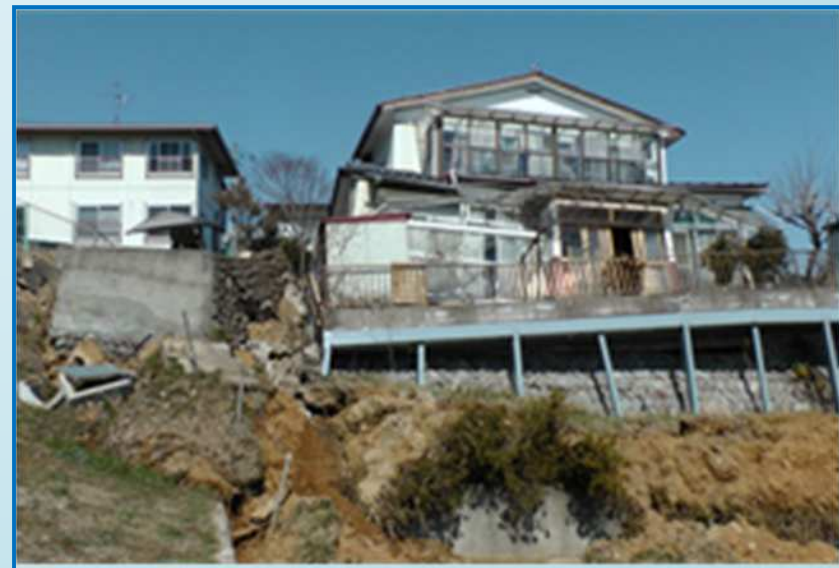
東日本大震災による仙台市の被災状況(約6,000宅地で被害発生)

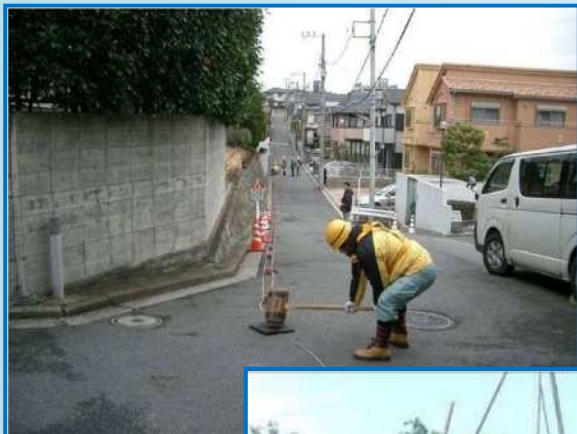
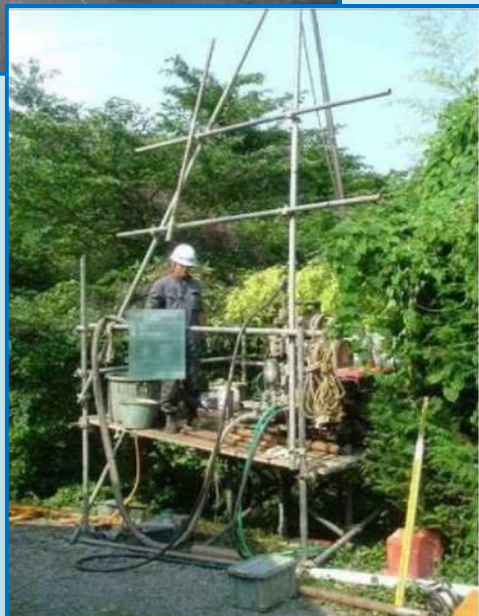
地盤調査

⇒ 土質定数＋地下水位などのデータ採取

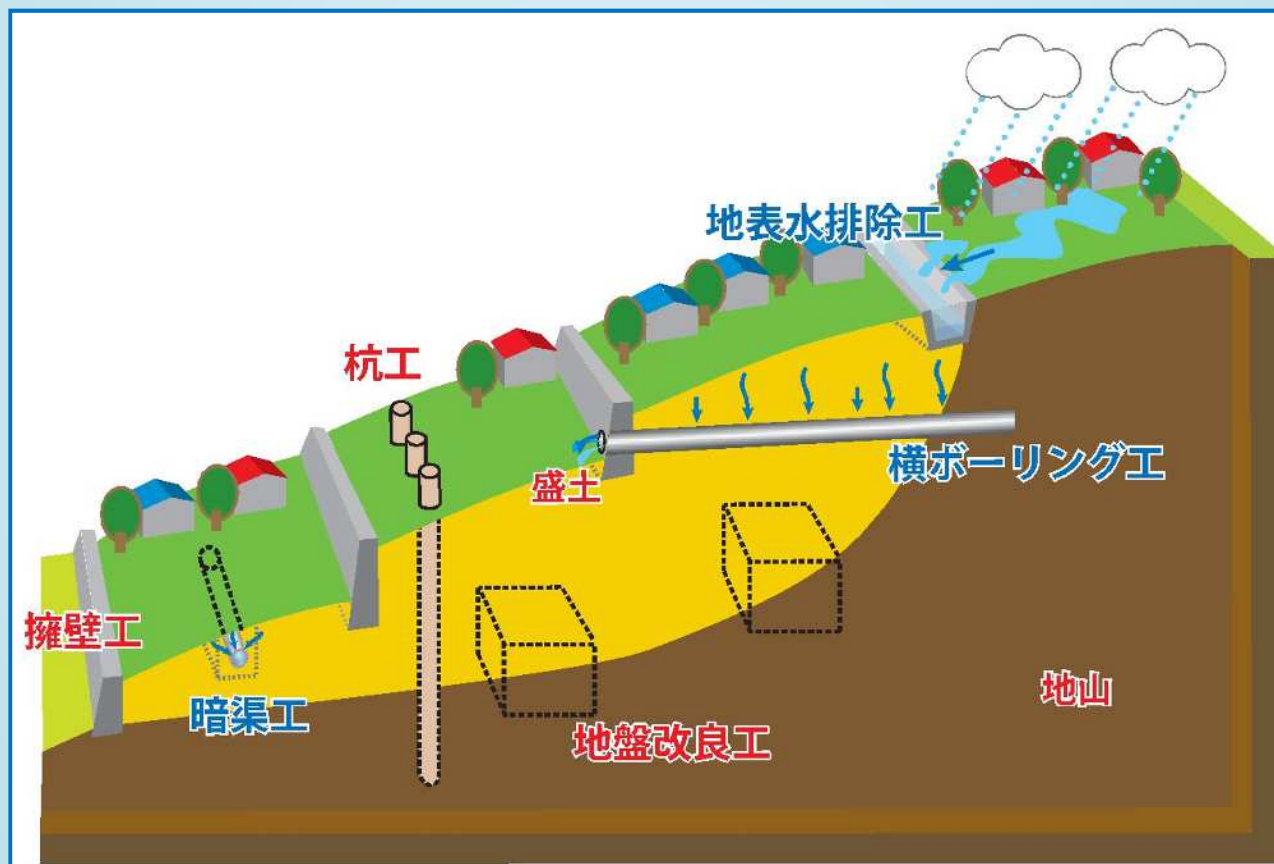
対策工事のイメージ

安定解析の結果、安全率が低い(安全率 $<1.0$ )と判定された場合は  
当該地の特性に応じた対策工事を実施

地下水排除工・・・暗渠工、横ボーリング工、地表水排除工  
滑動抑止工・・・地盤改良工、杭工、擁壁工
