# 川崎駅周辺地区荷さばき社会実験 ～結果の概要～

## 1. 実験概要

- 基本計画に位置づけられた早期に実現可能な荷さばき対策の効果や導入課題や改善点等を明らかにする。
- 幹線道路上の路上荷さばき車両を適切な場所に誘導し、幹線道路の走行環境や荷さばきと歩行者との錯綜等の改善を図る。

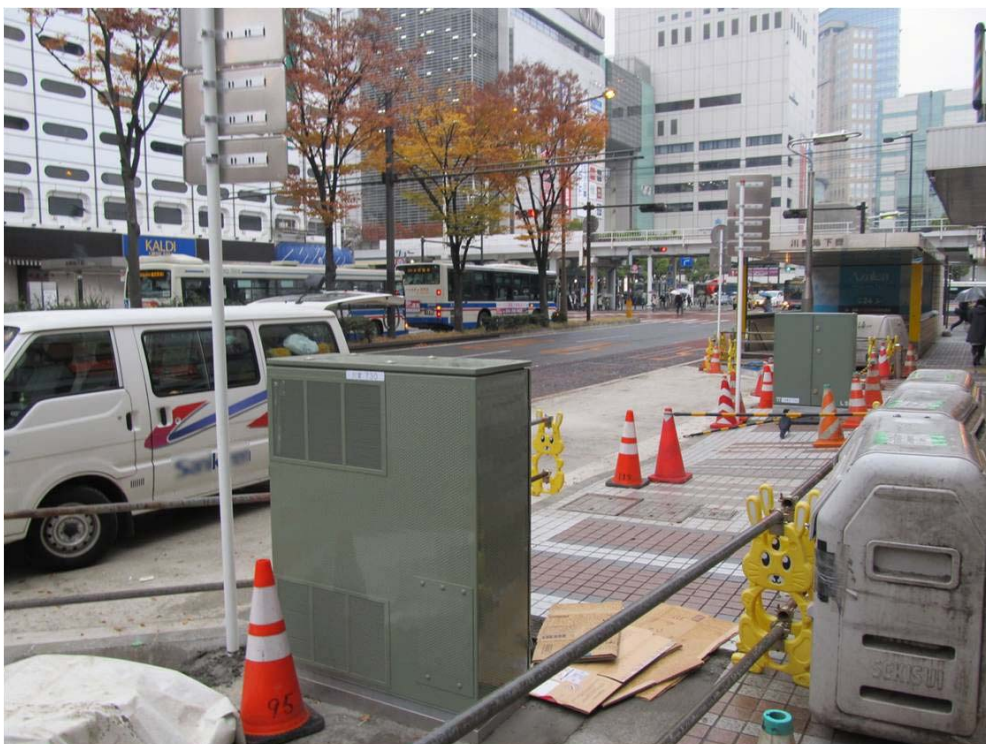
●**実験中**:新川通りの路上荷さばき施設 ※平成26年11月10日より運用

- スペース数：2台分（総重量5t、最大積載量：3t未満）
- 利用時間：24時間
- その他：切りかきよる駐車ベイの設置（本設）、駐車可の交通標識の設置

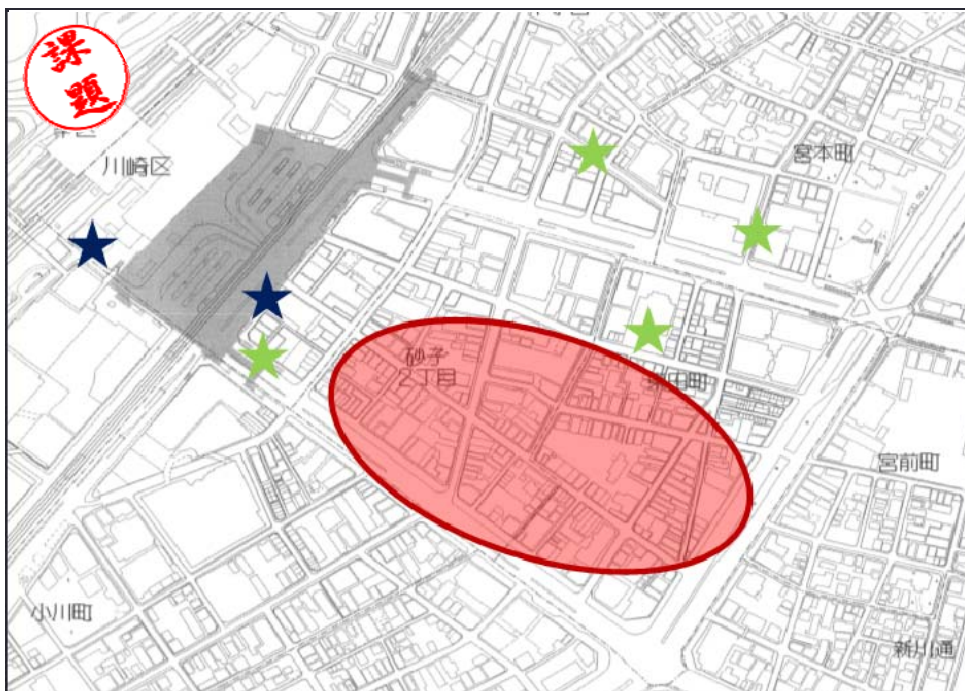
【課題】 エリア内に適正配置ができていない

※実験計画時には、その他に、路上3路線(区間)、路外3箇所が候補であったが、協議・調整等の結果、上記の箇所を選定。

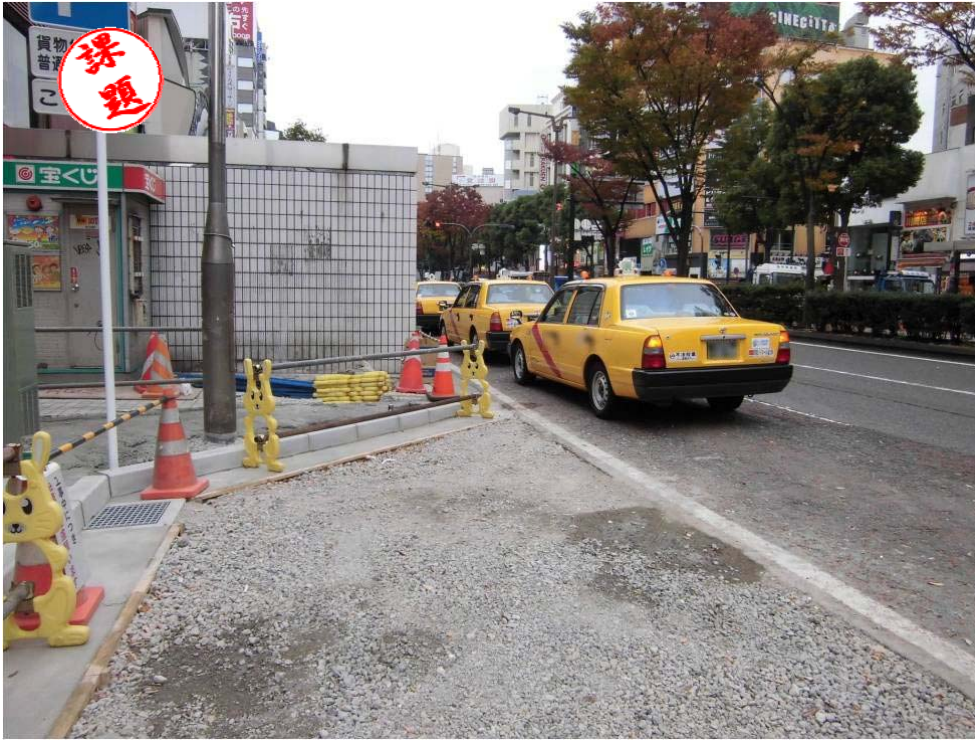
【課題】 啓発スタッフ等がいないと、きりかきを塞ぐようにタクシーが駐車
