事例に基づく耐震改修の構造的検討

川崎市木造住宅耐震診断判定委員会

第1章：木造住宅と耐震基準

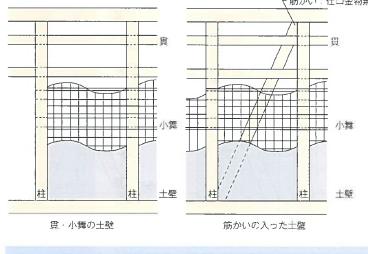
それまでの伝統軸組工法である貫と小舞による土塗壁に加え、西洋技術であるトラスの原理を利用した筋かいが取り入れられるようになります。しかし、筋かいの設置方法に関しては特に引張りに対して配慮されていなかったため、筋かいが建物の耐震性を高める効果は小さいといえる。

診断法における「伝統的構法」は、この塔の建物が多いと思われます。土塗壁のせん断耐力（腰壁・垂れ壁によるラーメン効果（柱の曲げ耐力+小壁のせん断耐力）によって耐力評価します。

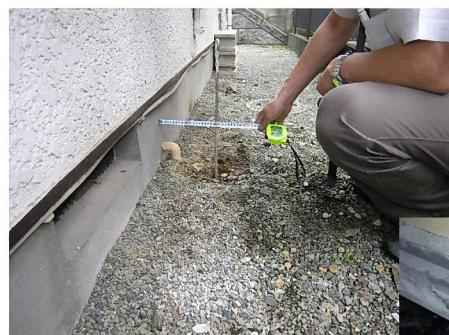
鉄筋棒を地面に打ち込んで布基礎幅を確認する

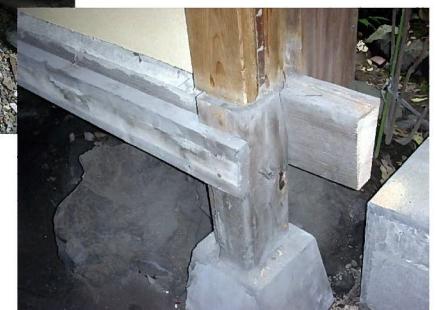
東石だけの基礎

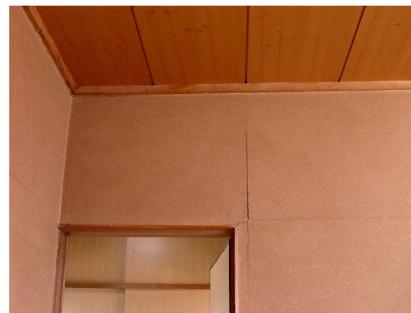
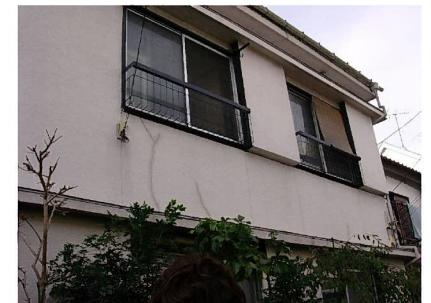
内外壁クラック

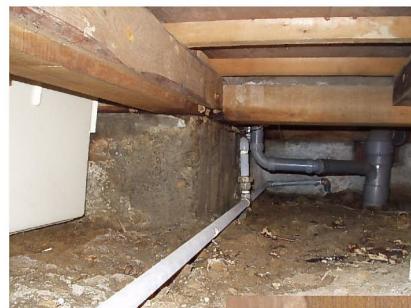
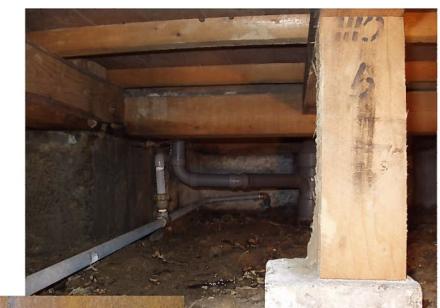
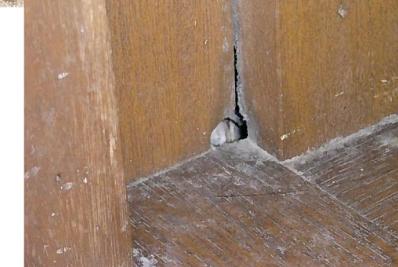
浴室床下　漏水による腐朽　基礎立ち上がりが湿っている

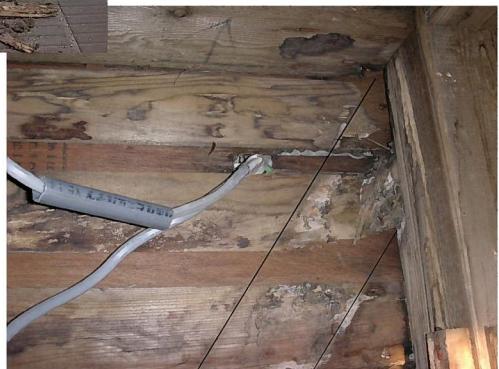
蟻害により筋交いが無くなった

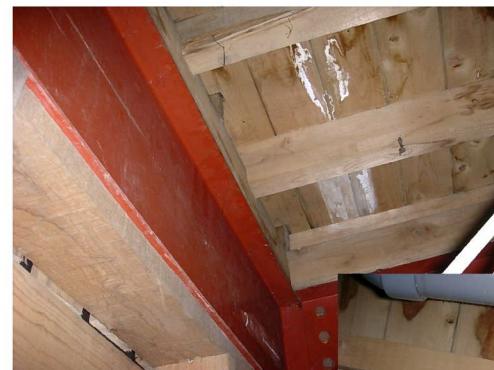
2階水周り床の腐朽

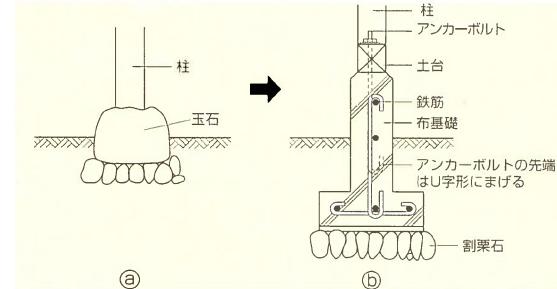
玉石に束立てだけの基礎は、鉄筋コンクリート造の布基礎とし、アンカーボルトで土台と一体にする。

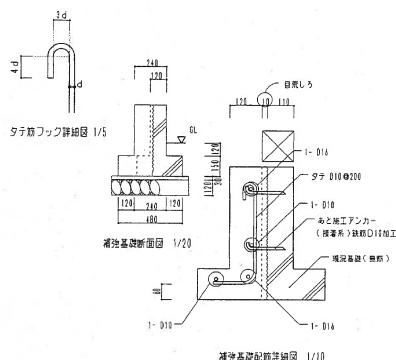
基礎の底盤の幅が不足していたり
基礎に鉄筋が入っていない場合には、基礎を増し打ちするなどして、既存のコンクリート布基礎を補強する。

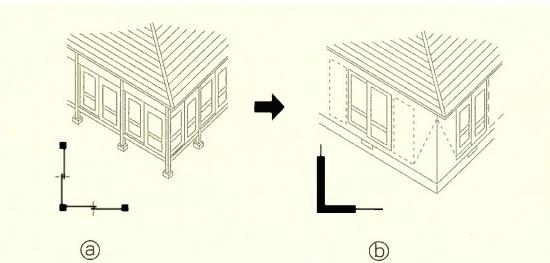
柱・梁では地震の力に抵抗できないため
釣合いよい配置を考慮しながら壁・筋交いを増やす

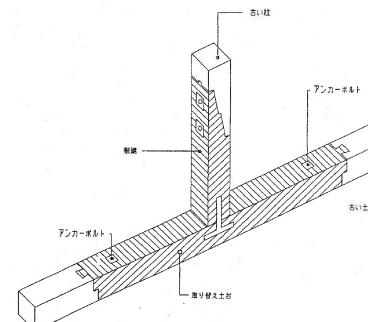
- ・蟻害や腐朽により劣化した柱・土台を取り替える
- ・アンカーボルトの不足を補う

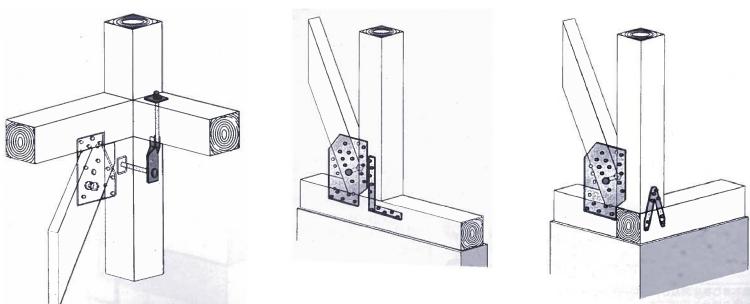
羽子板ボルト

かど金物 筋交いプレート 山形金物 柱脚引き抜き金物

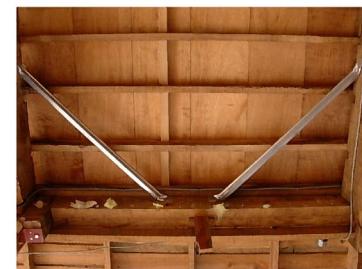
火打ちの増設

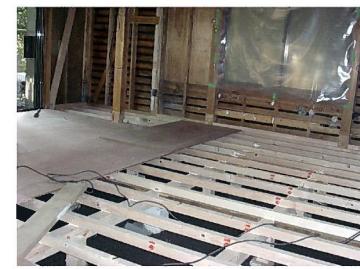
構造用合板で剛性を高める

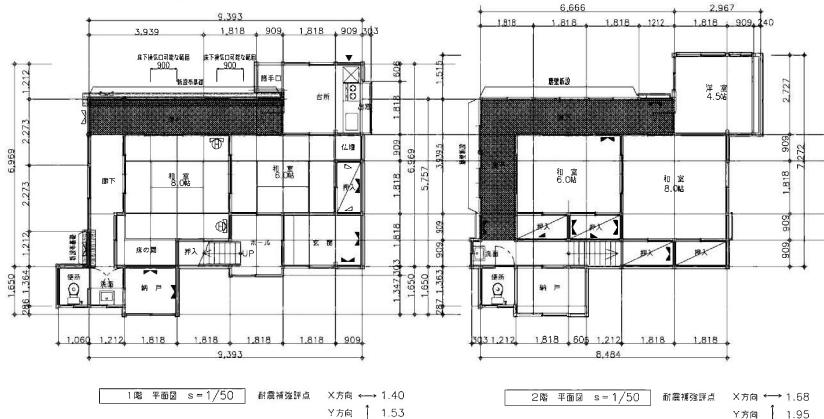
耐震診断結果 1階 X方向 **0.58**
Y方向 **0.62**

- 印 新設柱 105×105
- ▶ 印 外壁 モルタル(貫通と同じ) +筋交い90×45×2
- ◀ 印 (筋交い) 90×30×2 ▶ (筋交い) 90×30×1 ▲ (筋交い) 90×30×1
- ◀ 印 (筋交い) 90×45×2 ▶ (筋交い) 90×45×1 △ (筋交い) 90×45×1
- ▢ 印 固定筋かみ(ハードロック)

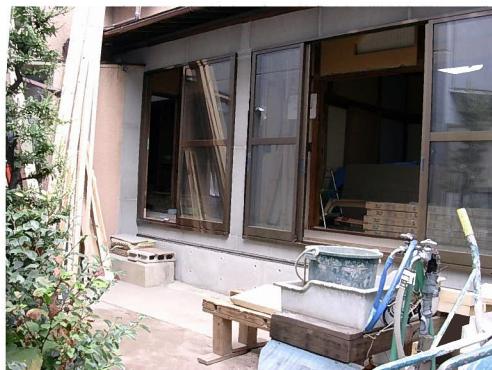
廊下側布基礎新設

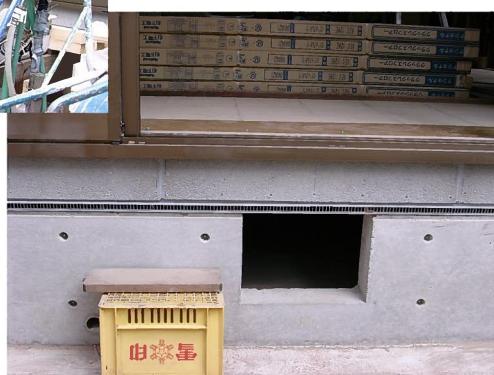
床下換気口新設

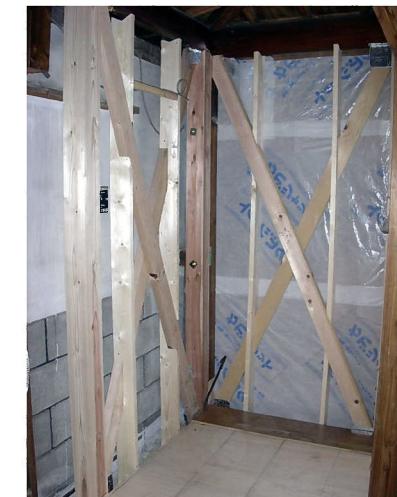
1階廊下側筋交い増設

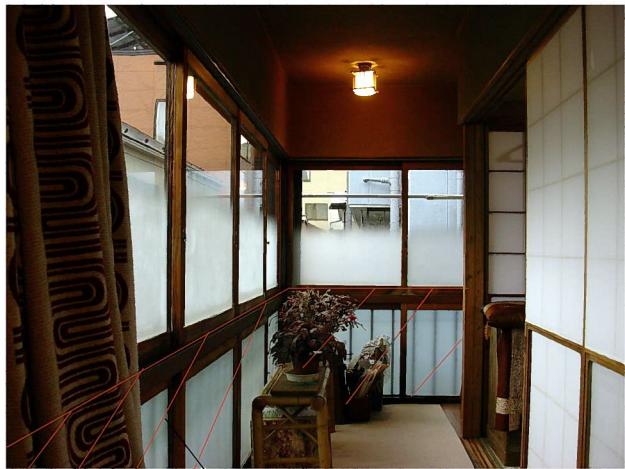
斜線範囲腰壁増設

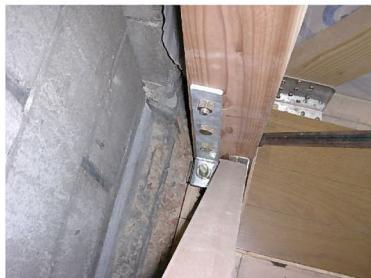
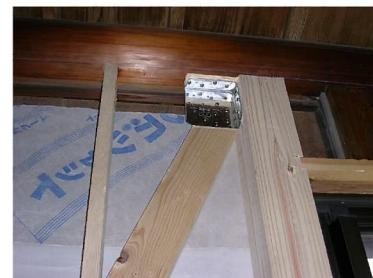
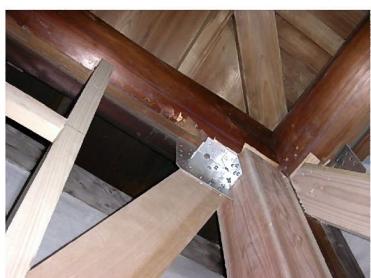
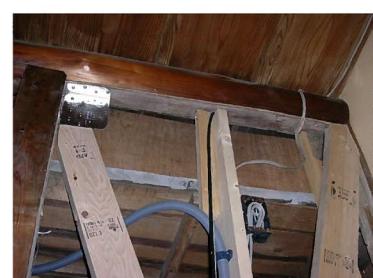
筋交い新設・ホールダン金物及び筋交い金物施工

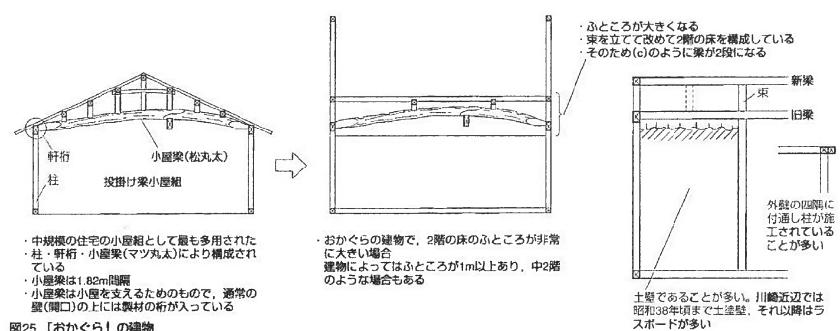
平屋から、2階建てに増築している場合

図25 「おかぐら」の補強

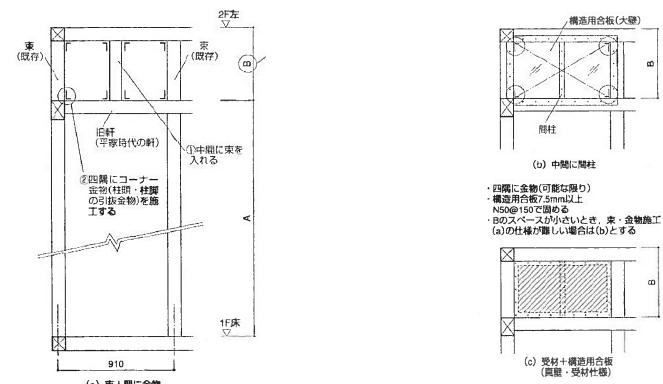
Bが小さい場合は、②の金物が留めづらいが、L型ドライバーを用いれば90°の角度からビス留めができる。ただしあまり力がないため、(へ)対応以上の長い金物の場合は施工が難しい

例：カネシン ハイバースリム
(へ)対応、ビス8.5cm
タナカ シナーコーナー[®]
(へ)対応、ビス：梁に対しては10cm

・(は)対応の金物であれば施工しやすい
例：カネシン リブコーナー[®]
(は)対応、ビス5.5cm
・タナカ リトルコーナー[®]
(は)対応、ビス6.5cm

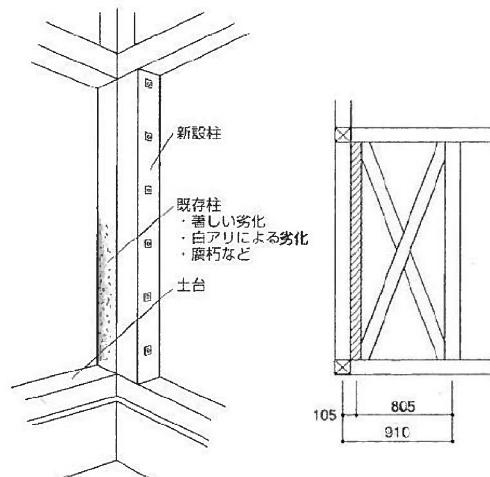
図27 新設添え柱

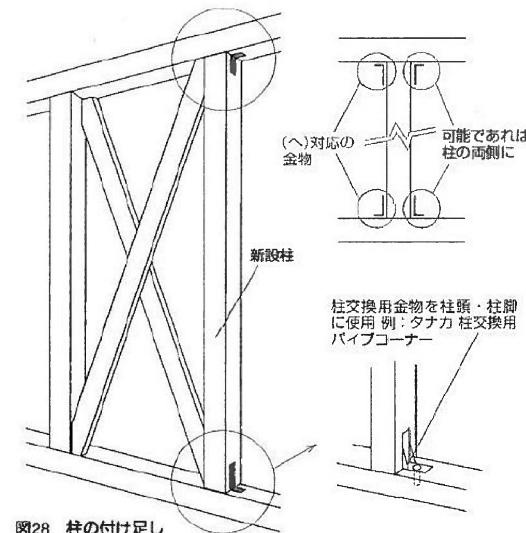
図28 柱の付け足し

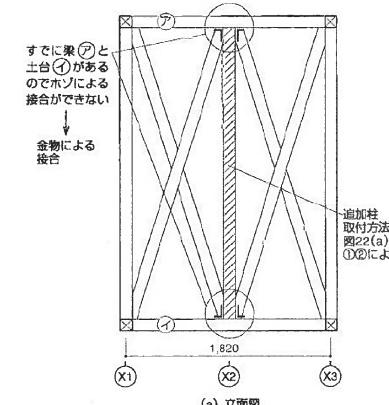
図29 押入の背面壁の柱の新設

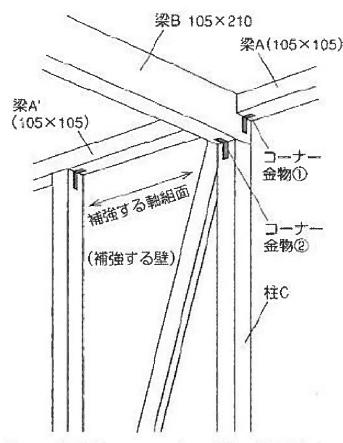
図30 直交梁へのコーナー金物の取付け

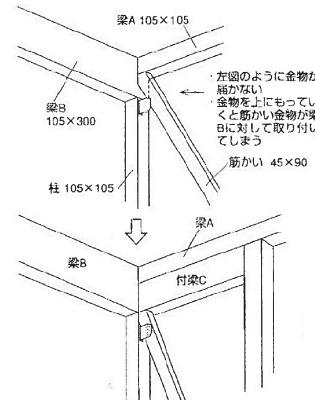
図31 直交梁への筋かい金物の取付け

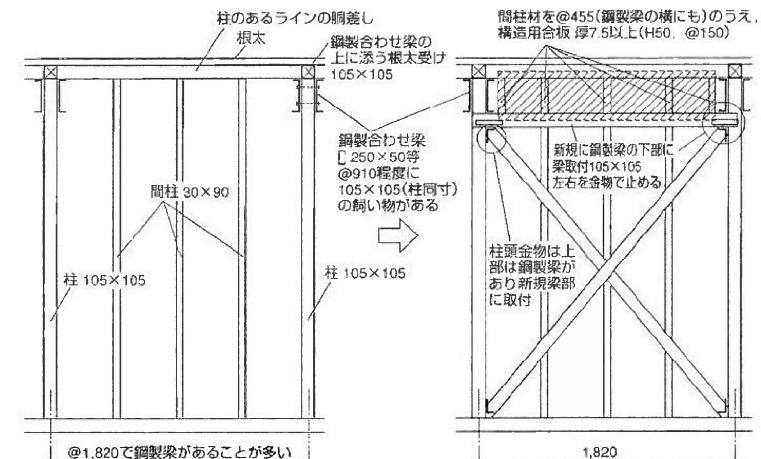
図32 鉄骨梁のある壁の補強

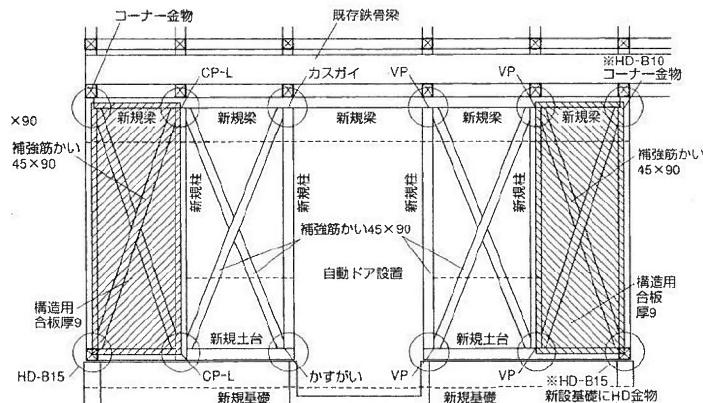
図33 大開口部の壁の新設

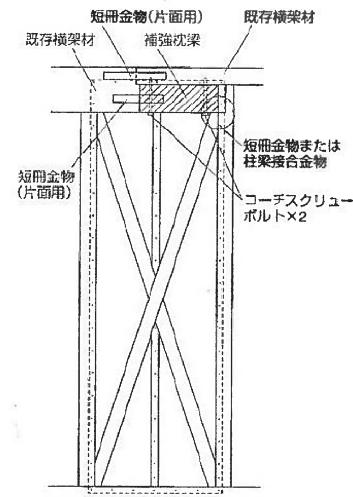
図34 耐力壁桁上部に継手がある場合

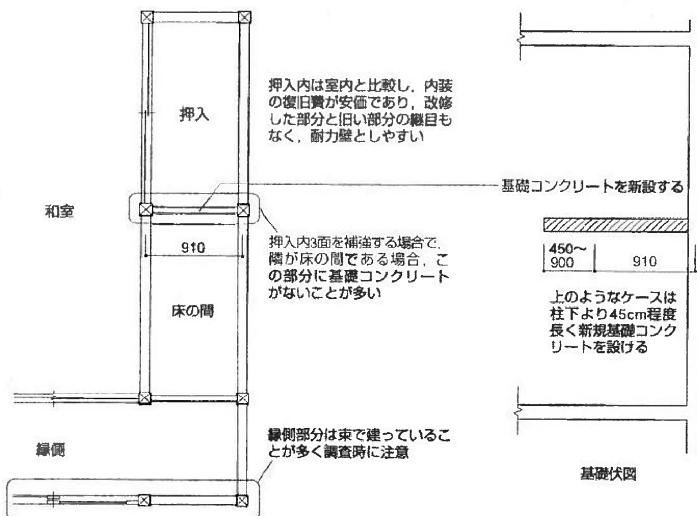
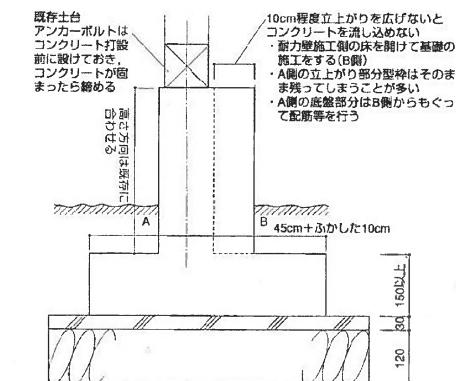
図36 土台を撤去できない場合の基礎の新設

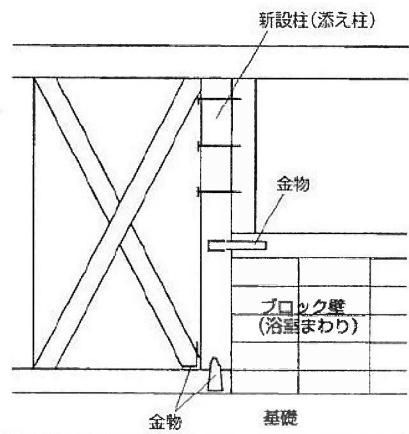
図37 コンクリートブロック立上がり部の補強
