# 川崎市公共基準点成果表・点の記

世界測地系(測地成果2011)  
ジオイドモデル:ジオイド2011

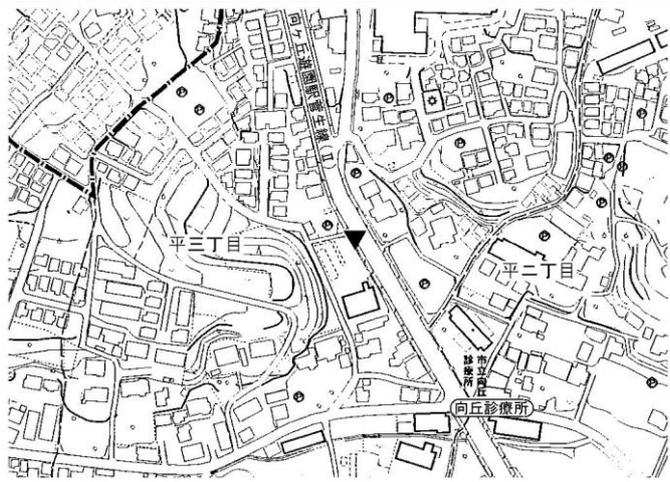
点番号	1A039	等級	3級	3級基準点	設置方法	地上
区名称	宮前区	台帳番号	向ヶ丘25		標識番号	
基準点名称					標識の種類	鉾
所在地	川崎市宮前区平三丁目428番地先				現況地目	公衆用道路
緯度	35° 36' 07.3840"	X	-44117.912m		縮尺係数	0.999907
経度	139° 34' 07.5775"	Y	-23970.763m		ジオイド高	37.138m
真北方向角	0° 09' 14.5"	標高	38.256m		座標系	9系
視準点	街区多 10A10	方向角 基準面上の距離	149° 40' 47.3" 134.499m		状態	
埋設年月日	平成22年02月09日		設置原因	再設		
観測年月日	平成22年03月04日		観測方法等	TS観測 測標高( 1.550m ) 偏心距離(     )		
観測作業機関	株式会社 三 和					
案内図				備考

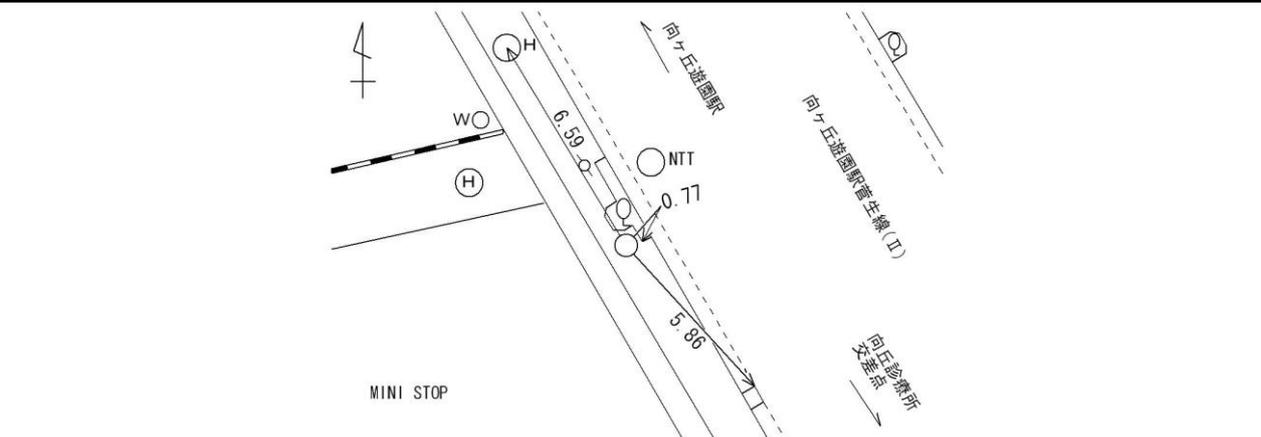
平成21年度再設 平成25年2月9日 パラメータによる変換  (承認・助言番号) 平24関公第461号 調製 平成25年2月14日 平成26年4月1日付 標高改定確認済み (承認番号) 令1関公第599号  向ヶ丘診療所交差点より北西方向約140m 平成26年度調査実施(公共基準点現地調査測量委託)		
周囲の状況等						
視通良好 歩道内						
詳細図

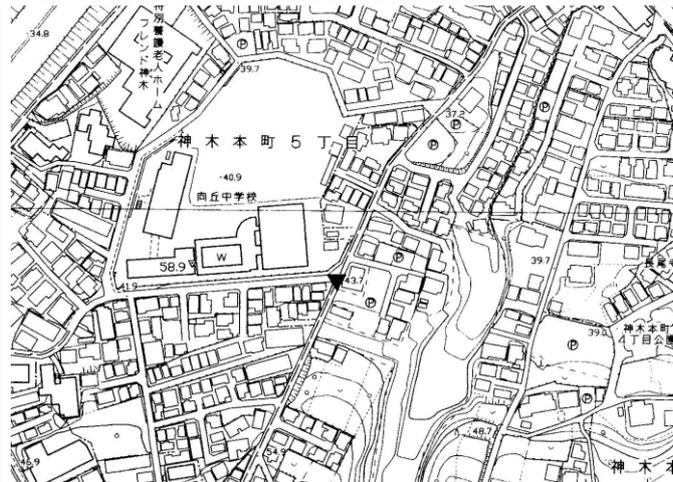
点番号	1A051	等級	3級	3級基準点	設置方法	地上
区名称	宮前区	台帳番号	向ヶ丘10		標識番号	1A051
基準点名称					標識の種類	鈺
所在地	川崎市宮前区神木本町5丁目3番地先				現況地目	公衆用道路
緯度 経度 真北方向角	35° 35' 53.6470" 139° 34' 54.5669" 0° 08' 47.1"	X Y 標高	-44544.344m -22789.203m 43.370m	縮尺係数 ジオイド高 座標系	0.999906 37.043m 9系	
視準点	街多節 1A050	方向角 基準面上の距離	21° 46' 42.4" 78.340m		状態	
埋設年月日	平成24年05月25日		設置原因	再設		
観測年月日	平成24年06月29日		観測方法等	TS観測 測標高(1.500m) 偏心距離( )		
観測作業機関	株式会社 創和技術					
案内図				備考

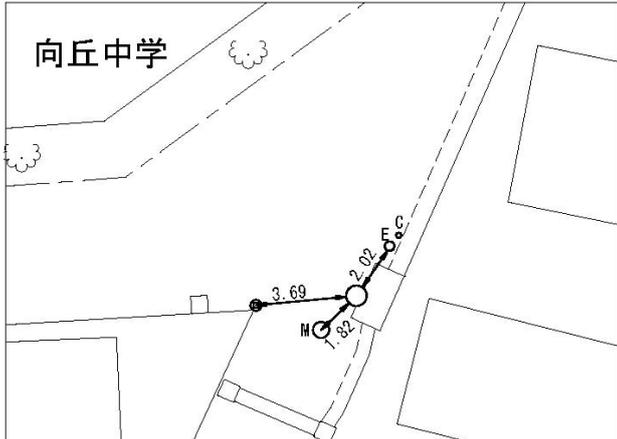
平成24年度再設 平成25年2月9日 パラメータによる変換  (承認・助言番号) 平24関公第461号 調製 平成25年2月14日 平成26年4月1日付 標高改定確認済み (承認番号) 令1関公第599号  向丘中学校 南東道路交差点。 平成26年度調査実施(公共基準点現地調査測量委託)		
周囲の状況等						
視通良好						
詳細図

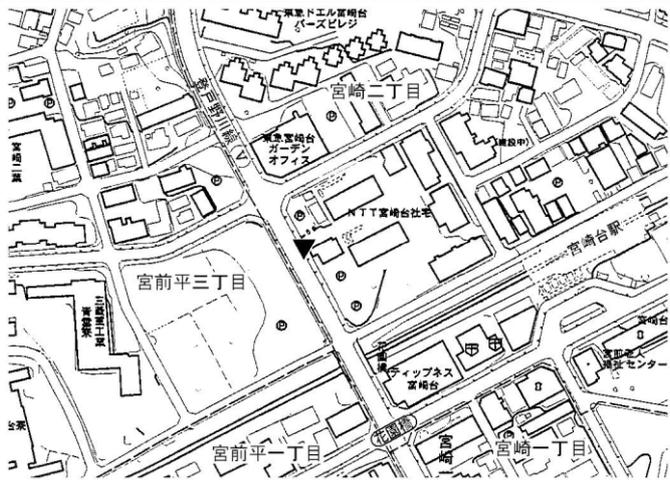
点番号	1A262	等級	3級	3級基準点	設置方法	地上
区名称	宮前区	台帳番号	宮前36		標識番号	
基準点名称					標識の種類	鈺
所在地	川崎市宮前区宮崎二丁目9番19地先				現況地目	公衆用道路
緯度	35° 35' 14.2747"	X	-45759.368m		縮尺係数	0.999906
経度	139° 35' 21.2647"	Y	-22120.245m		ジオイド高	36.954m
真北方向角	0° 08' 31.4"	標高	50.245m		座標系	9系
視準点	街多節 1A261	方向角 基準面上の距離	151° 54' 57.6" 67.288m		状態	
埋設年月日	平成22年02月06日		設置原因	再設		
観測年月日	平成22年02月26日		観測方法等	TS観測 測標高(1.550m) 偏心距離( )		
観測作業機関	株式会社 三 和					
案内図				備考

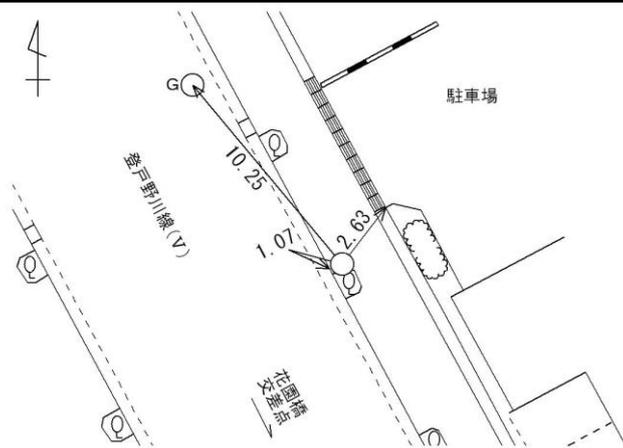
平成21年度再設 平成25年2月9日 パラメータによる変換  (承認・助言番号) 平24関公第461号 調製 平成25年2月14日 平成26年4月1日付 標高改定確認済み (承認番号) 令1関公第599号  宮崎台駅より西方向約180m 平成26年度調査実施(公共基準点現地調査測量委託)		
周囲の状況等						
視通良好 歩道内						
詳細図

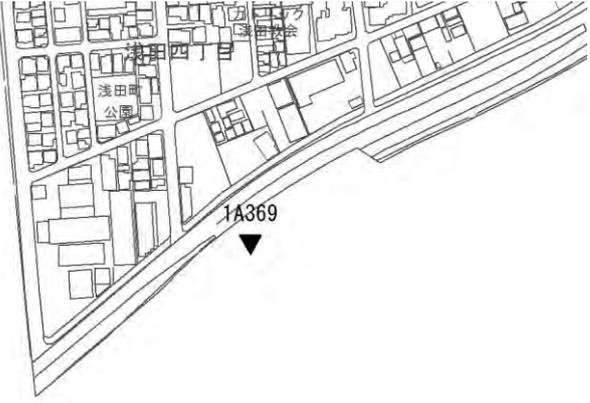
点番号	1A369	等級	3級	3級基準点	設置方法	地上
区名称	宮前区	台帳番号	宮前2		標識番号	
基準点名称					標識の種類	鈿
所在地	川崎市宮前区野川943番10地先				現況地目	公衆用道路
緯度	35° 34' 36.9598"	X	-46914.637m		縮尺係数 ジオイド高 座標系	0.999905 36.773m 9系
経度	139° 36' 51.5273"	Y	-19850.633m			
真北方向角	0° 07' 38.7"	標高	26.949m			
視準点	街多節 1A368	方向角 基準面上の距離	23° 11' 41.7" 34.777m		状態	
埋設年月日	平成23年01月31日		設置原因	再設		
観測年月日	平成23年02月17日		観測方法等	TS観測 測標高( 1.500m ) 偏心距離(       )		
観測作業機関	株式会社ランドサーベイ					
案内図				備考

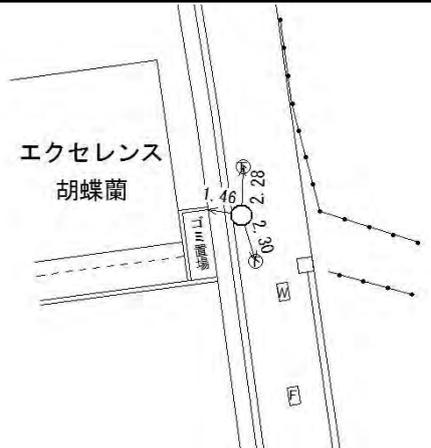
平成22年度再設 平成25年2月9日 パラメータによる変換  (承認・助言番号) 平24関公第461号 調製 平成25年2月14日 平成26年4月1日付 標高改定確認済み (承認番号) 令1関公第599号  第三京浜影向寺台橋より北西に約300m 平成26年度調査実施(公共基準点現地調査測量委託)		
視通良好						
詳細図

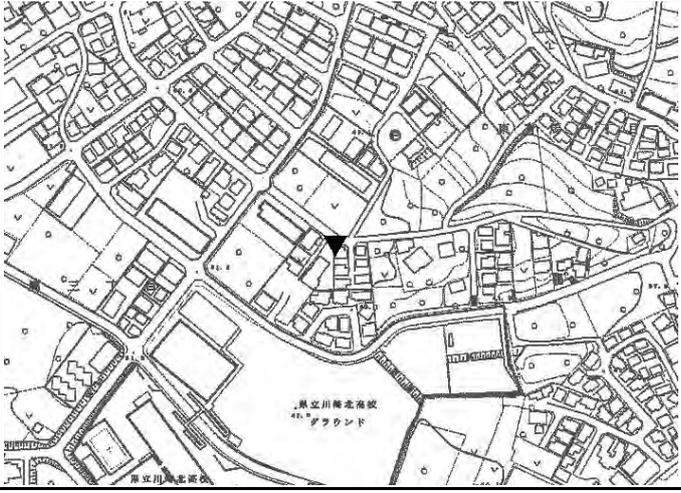
点番号	1A392	等級	3級	3級基準点	設置方法	地上
区名称	宮前区	台帳番号	宮前40		標識番号	
基準点名称					標識の種類	鈿
所在地	川崎市宮前区東有馬一丁目10番8地先				現況地目	公衆用道路
緯度 経度 真北方向角	35° 34' 30.7898" 139° 35' 15.2566" 0° 08' 34.7"	X Y 標高	-47099.058m -22274.829m 50.417m	縮尺係数 ジオイド高 座標系	0.999906 36.914m 9系	
視準点	街多節 1A391	方向角 基準面上の距離	83° 54' 35.6" 63.818m		状態	
埋設年月日	平成23年01月25日		設置原因	再設		
観測年月日	平成23年02月08日		観測方法等	TS観測 測標高(1.500m) 偏心距離( )		
観測作業機関	株式会社ランドサーベイ					
案内図				備考

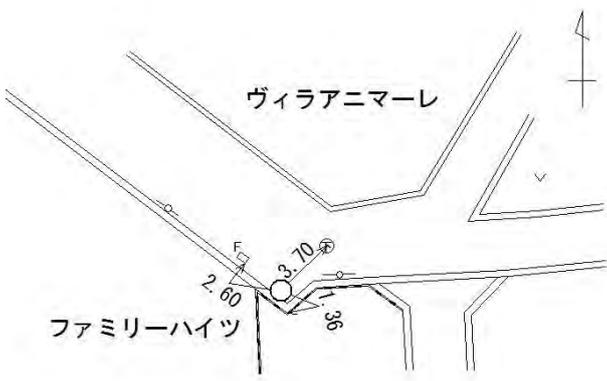
平成22年度再設 平成25年2月9日 パラメータによる変換  (承認・助言番号) 平24関公第461号 調製 平成25年2月14日 平成26年4月1日付 標高改定確認済み (承認番号) 令1関公第599号  県立川崎北高校より北東に約200m 平成26年度調査実施(公共基準点現地調査測量委託)		
詳細図

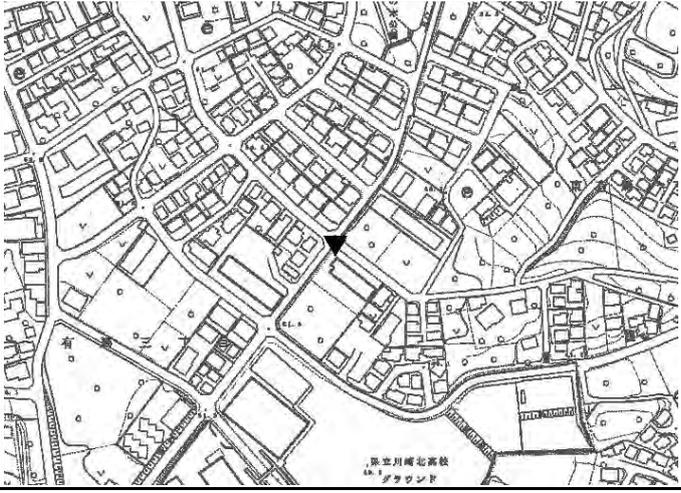
点番号	1A393	等級	3級	3級基準点	設置方法	地上
区名称	宮前区	台帳番号	宮前40		標識番号	
基準点名称					標識の種類	鈿
所在地	川崎市宮前区東有馬一丁目10番1地先				現況地目	公衆用道路
緯度 経度 真北方向角	35° 34' 31.9805" 139° 35' 13.3080" 0° 08' 35.9"	X Y 標高	-47062.242m -22323.798m 50.093m	縮尺係数 ジオイド高 座標系	0.999906 36.919m 9系	
視準点	街多節 1A394	方向角 基準面上の距離	36° 07' 49.1" 63.641m		状態	
埋設年月日	平成23年01月25日		設置原因	再設		
観測年月日	平成23年02月17日		観測方法等	TS観測 測標高( 1.500m ) 偏心距離(       )		
観測作業機関	株式会社ランドサーベイ					
案内図				備考

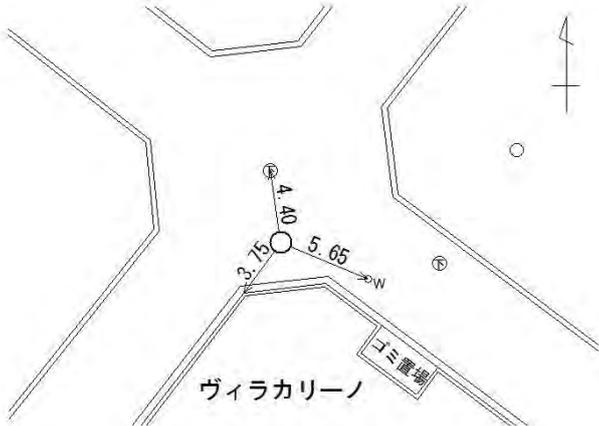
平成22年度再設 平成25年2月9日 パラメータによる変換  (承認・助言番号) 平24関公第461号 調製 平成25年2月14日 平成26年4月1日付 標高改定確認済み (承認番号) 令1関公第599号  県立川崎北高校より北東に約150m 平成26年度調査実施(公共基準点現地調査測量委託)		
				周囲の状況等		
				視通良好		
詳細図
