# 「第 11 回都市計画道路殿町羽田空港線ほか道路築造工事に関わる河川河口の環境アドバイザー会議」概要

## 【 議 事 次 第 】

日時：令和 2 年 12 月 8 日（火） 14 時 00 分～16 時 30 分

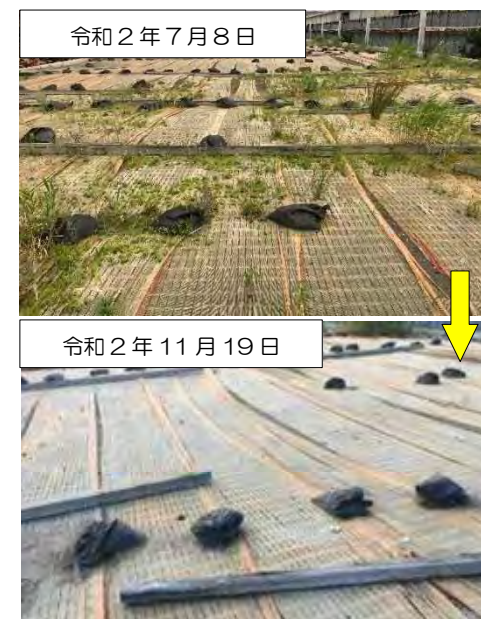
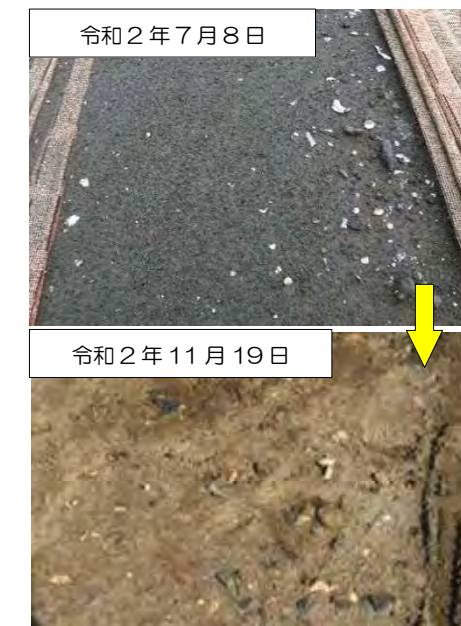
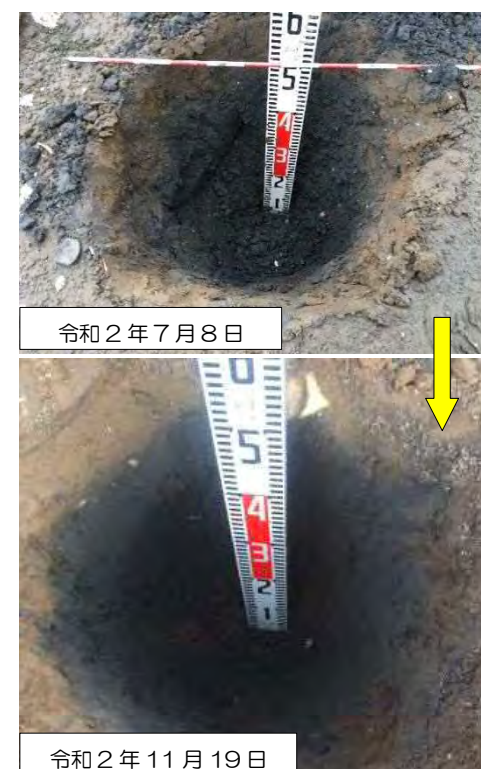
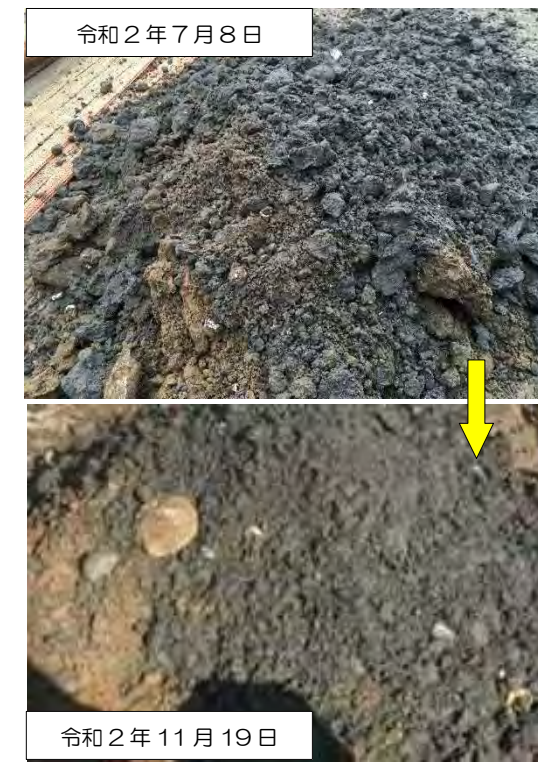
### ＜干潟表土仮置き状況＞

- ・2020 年 11 月 19 日に陸上保管中の干潟表土の状態を確認した
- ・前は降雨翌日の調査であり表土は湿っていたが、今回の調査は晴天が続き、表土は多少乾燥していたものの内部は湿潤状態で健全であった
- ・シート下の表土表面は、黒く変色しておらず還元的な環境になっていないと推測された
- ・表層から約 0.5m 地点の土砂は、黒く変色しておらず湿潤状態を維持しており、臭いもなく還元的になっていないと推測された
- ・掘り返した土には固結状態の箇所は見られず、観察した限り、保管時と比べ粒度等に大きな変化はないと推測された

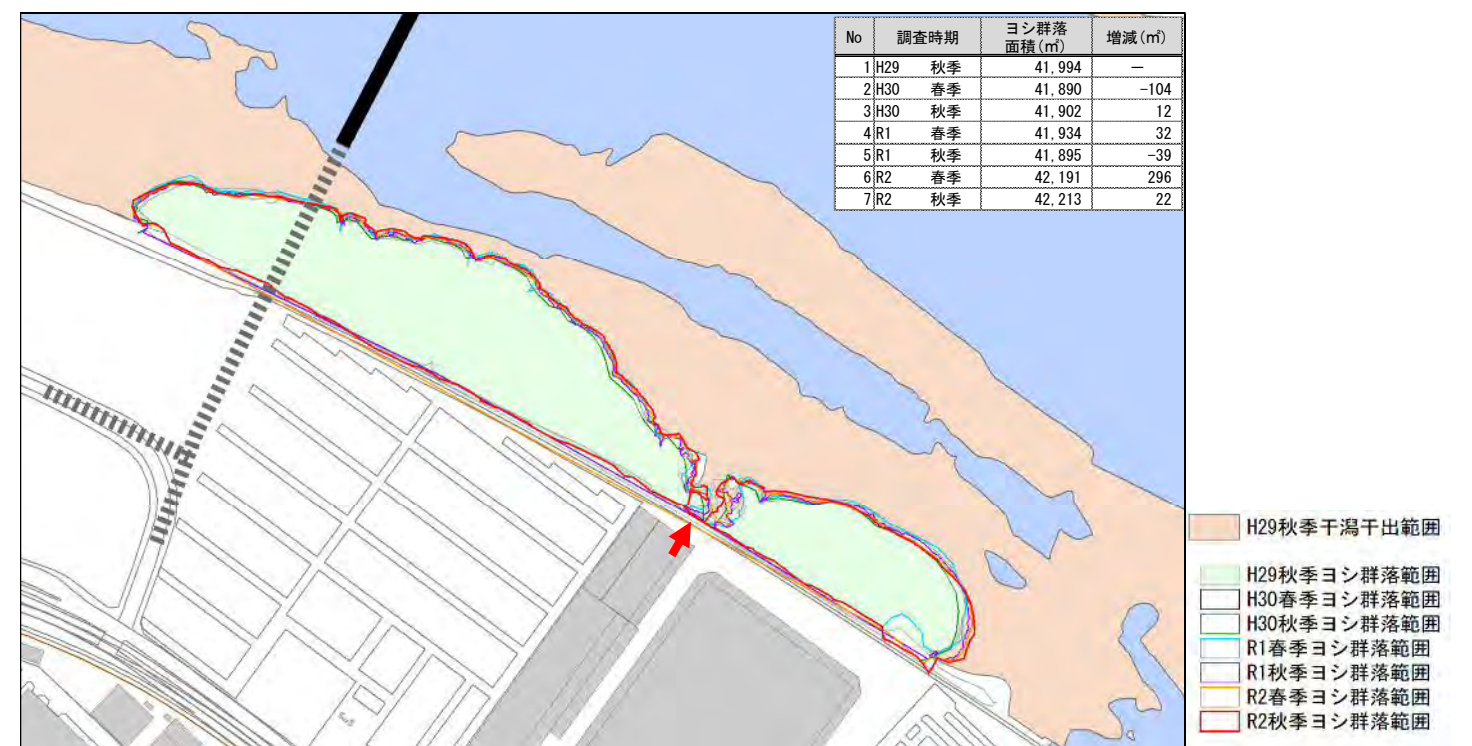
図 3-1 ヨシ群落推移状況

- H29 年 10 月と比べると、H30 年 5 月には上下流 2 群落に分かれた形となったが、面積的には 104 m<sup>2</sup> の減少にとどまった。R2 年 5 月には再び上下流の群落がつながって 296 m<sup>2</sup> の増加となり、10 月には再び上下流 2 群落に分かれた形となったが 22 m<sup>2</sup> の増加となっている(➡)。
- 東日本台風等による大規模出水により、R2 秋季調査時でもヨシ群落内に土砂や流出物の堆積が見られたが、ヨシ群落は若干勢力を拡大した状況となっている。

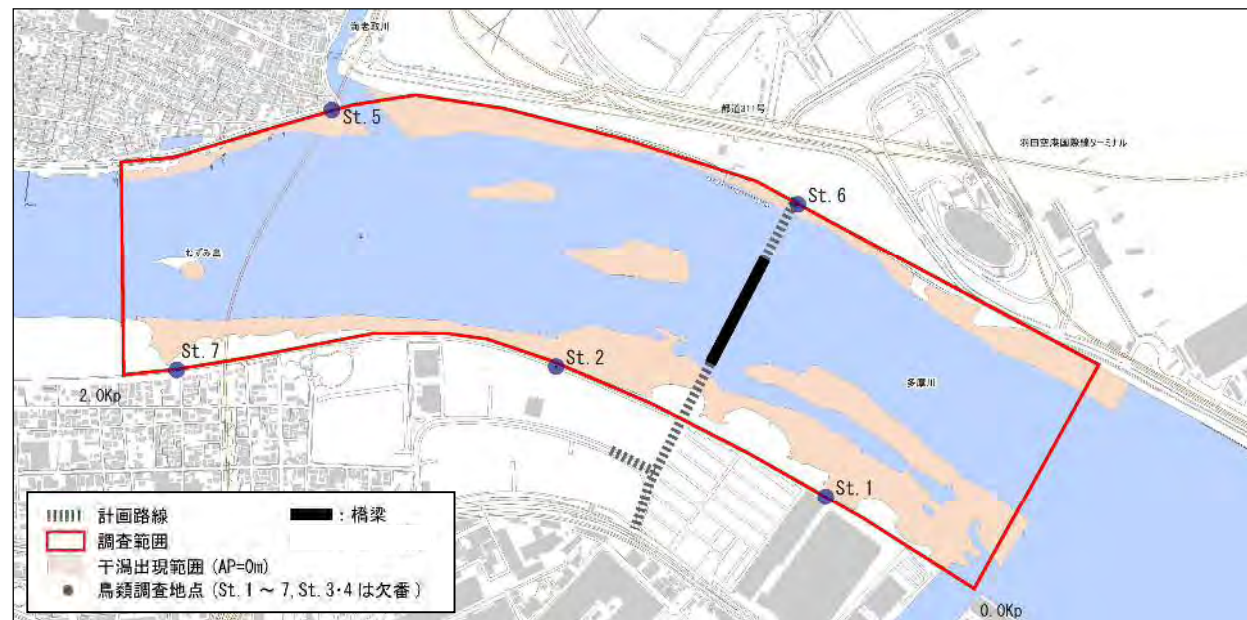
### (4) 調査地点

- 計画区間を中心に、橋の上流側から下流側まで広域に実施

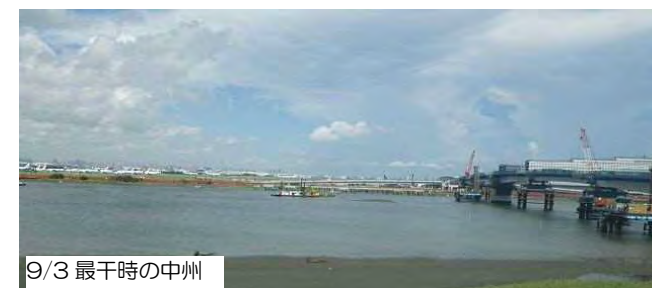
図4-1 典型種・全体の出現状況(アセス時との比較：秋季)

- 秋季の典型種の出現種数のうち、カモメ類、カモ類については、アセス時～R2年度にかけて大きな変動なく推移しているが、シギ・チドリ類については例年より少なくなっている。
- シギ・チドリ類については、東日本台風の影響で中州の大半が消失し、潮位の高い秋季には中州がほとんど干出せず(写真)、採餌や休息の場が左右岸の干潟に限定されていたことが確認種数の減少に影響している可能性があると考えられる(R1秋季は大規模出水前の調査)。

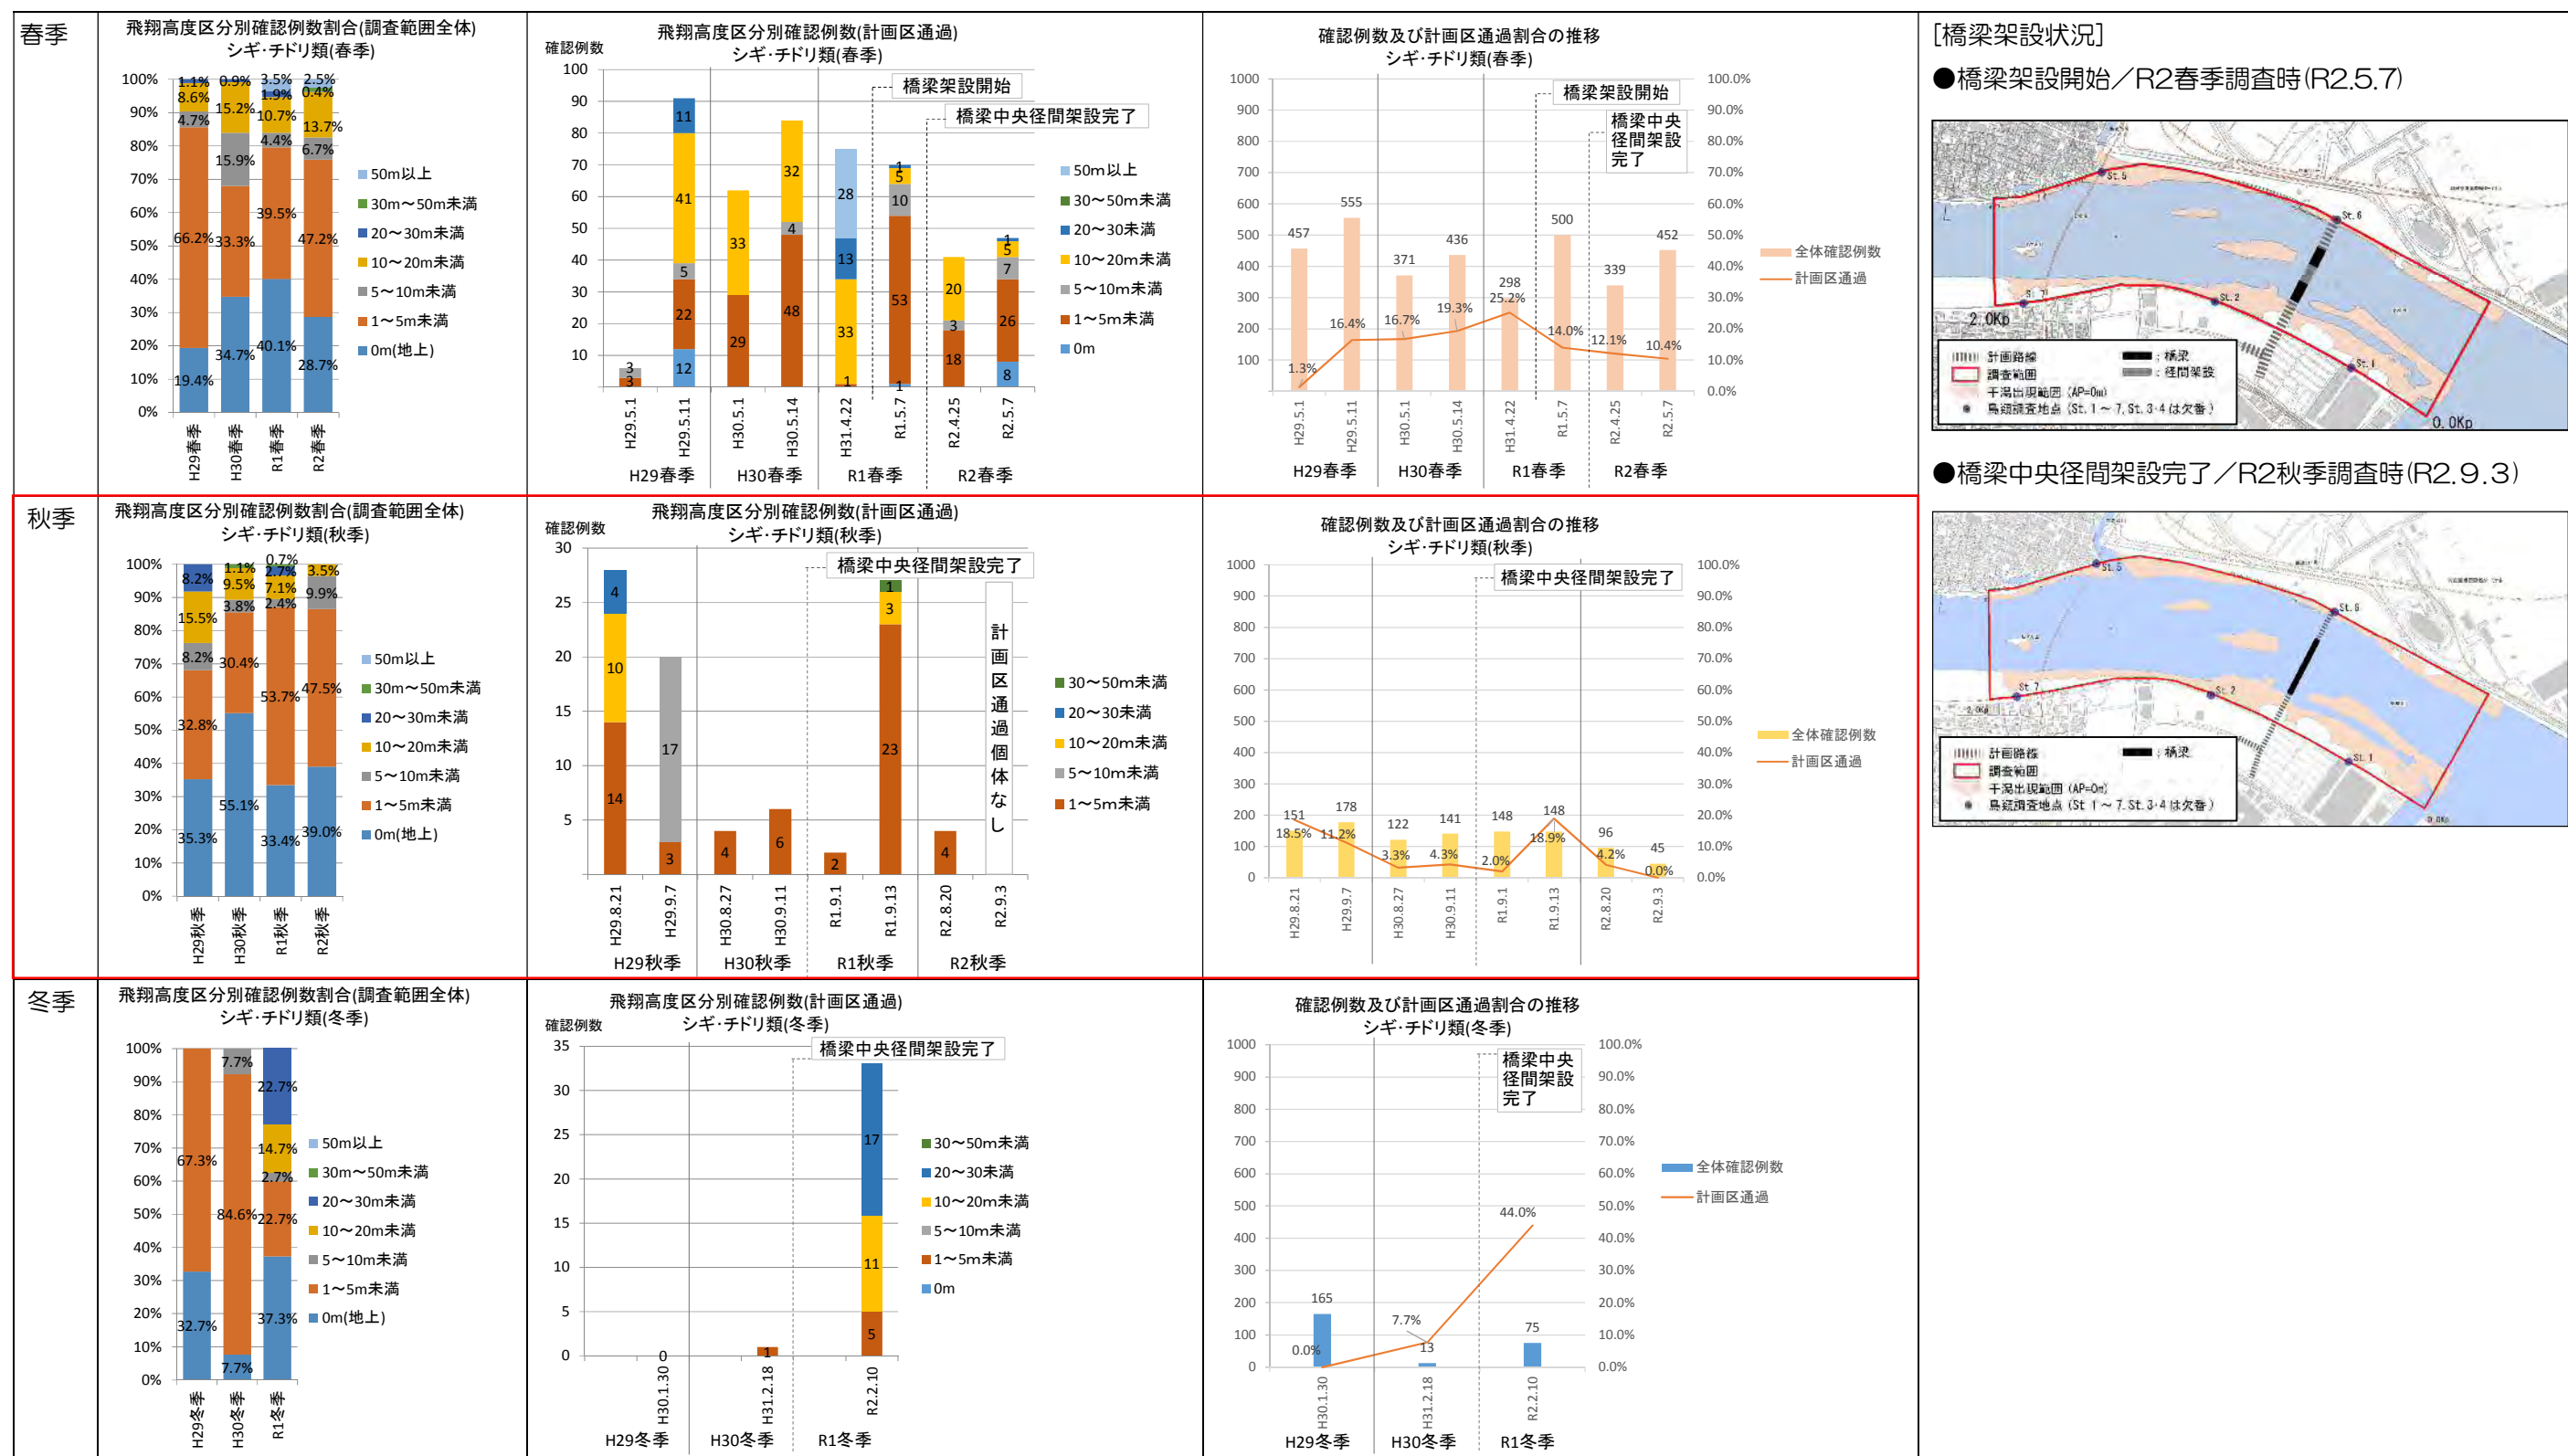
図 4-4(1) シギ・チドリ類の飛翔高度区分別確認状況

＜計画区通過時＞秋季は 20m 以上の確認例が目立つ調査日もある(H29/8/21)が、ほとんどの調査日で 20m 未満の確認例が多く、R2 秋季は全て 1～5m 未満であった。また、全体の確認例数のうち計画区通過の割合は、R2 秋季の R2.8.20 は 4.2%であり、橋梁架設前の H30 年度と同程度であった。R2.9.13 の計画区通過は確認されなかったが、架設状況は R2.8.20 と変わっていないことから、全体確認例数が少なかつたこと等も影響している可能性があり、工事影響の有無については今後の調査結果を踏まえて判断する必要があると考えらる。

●今後も、河道両端部の橋梁架設が進むに従ってシギ・チドリ類の飛翔高度や計画区通過割合に変化が生じるかどうかについて、留意して調査を行う。

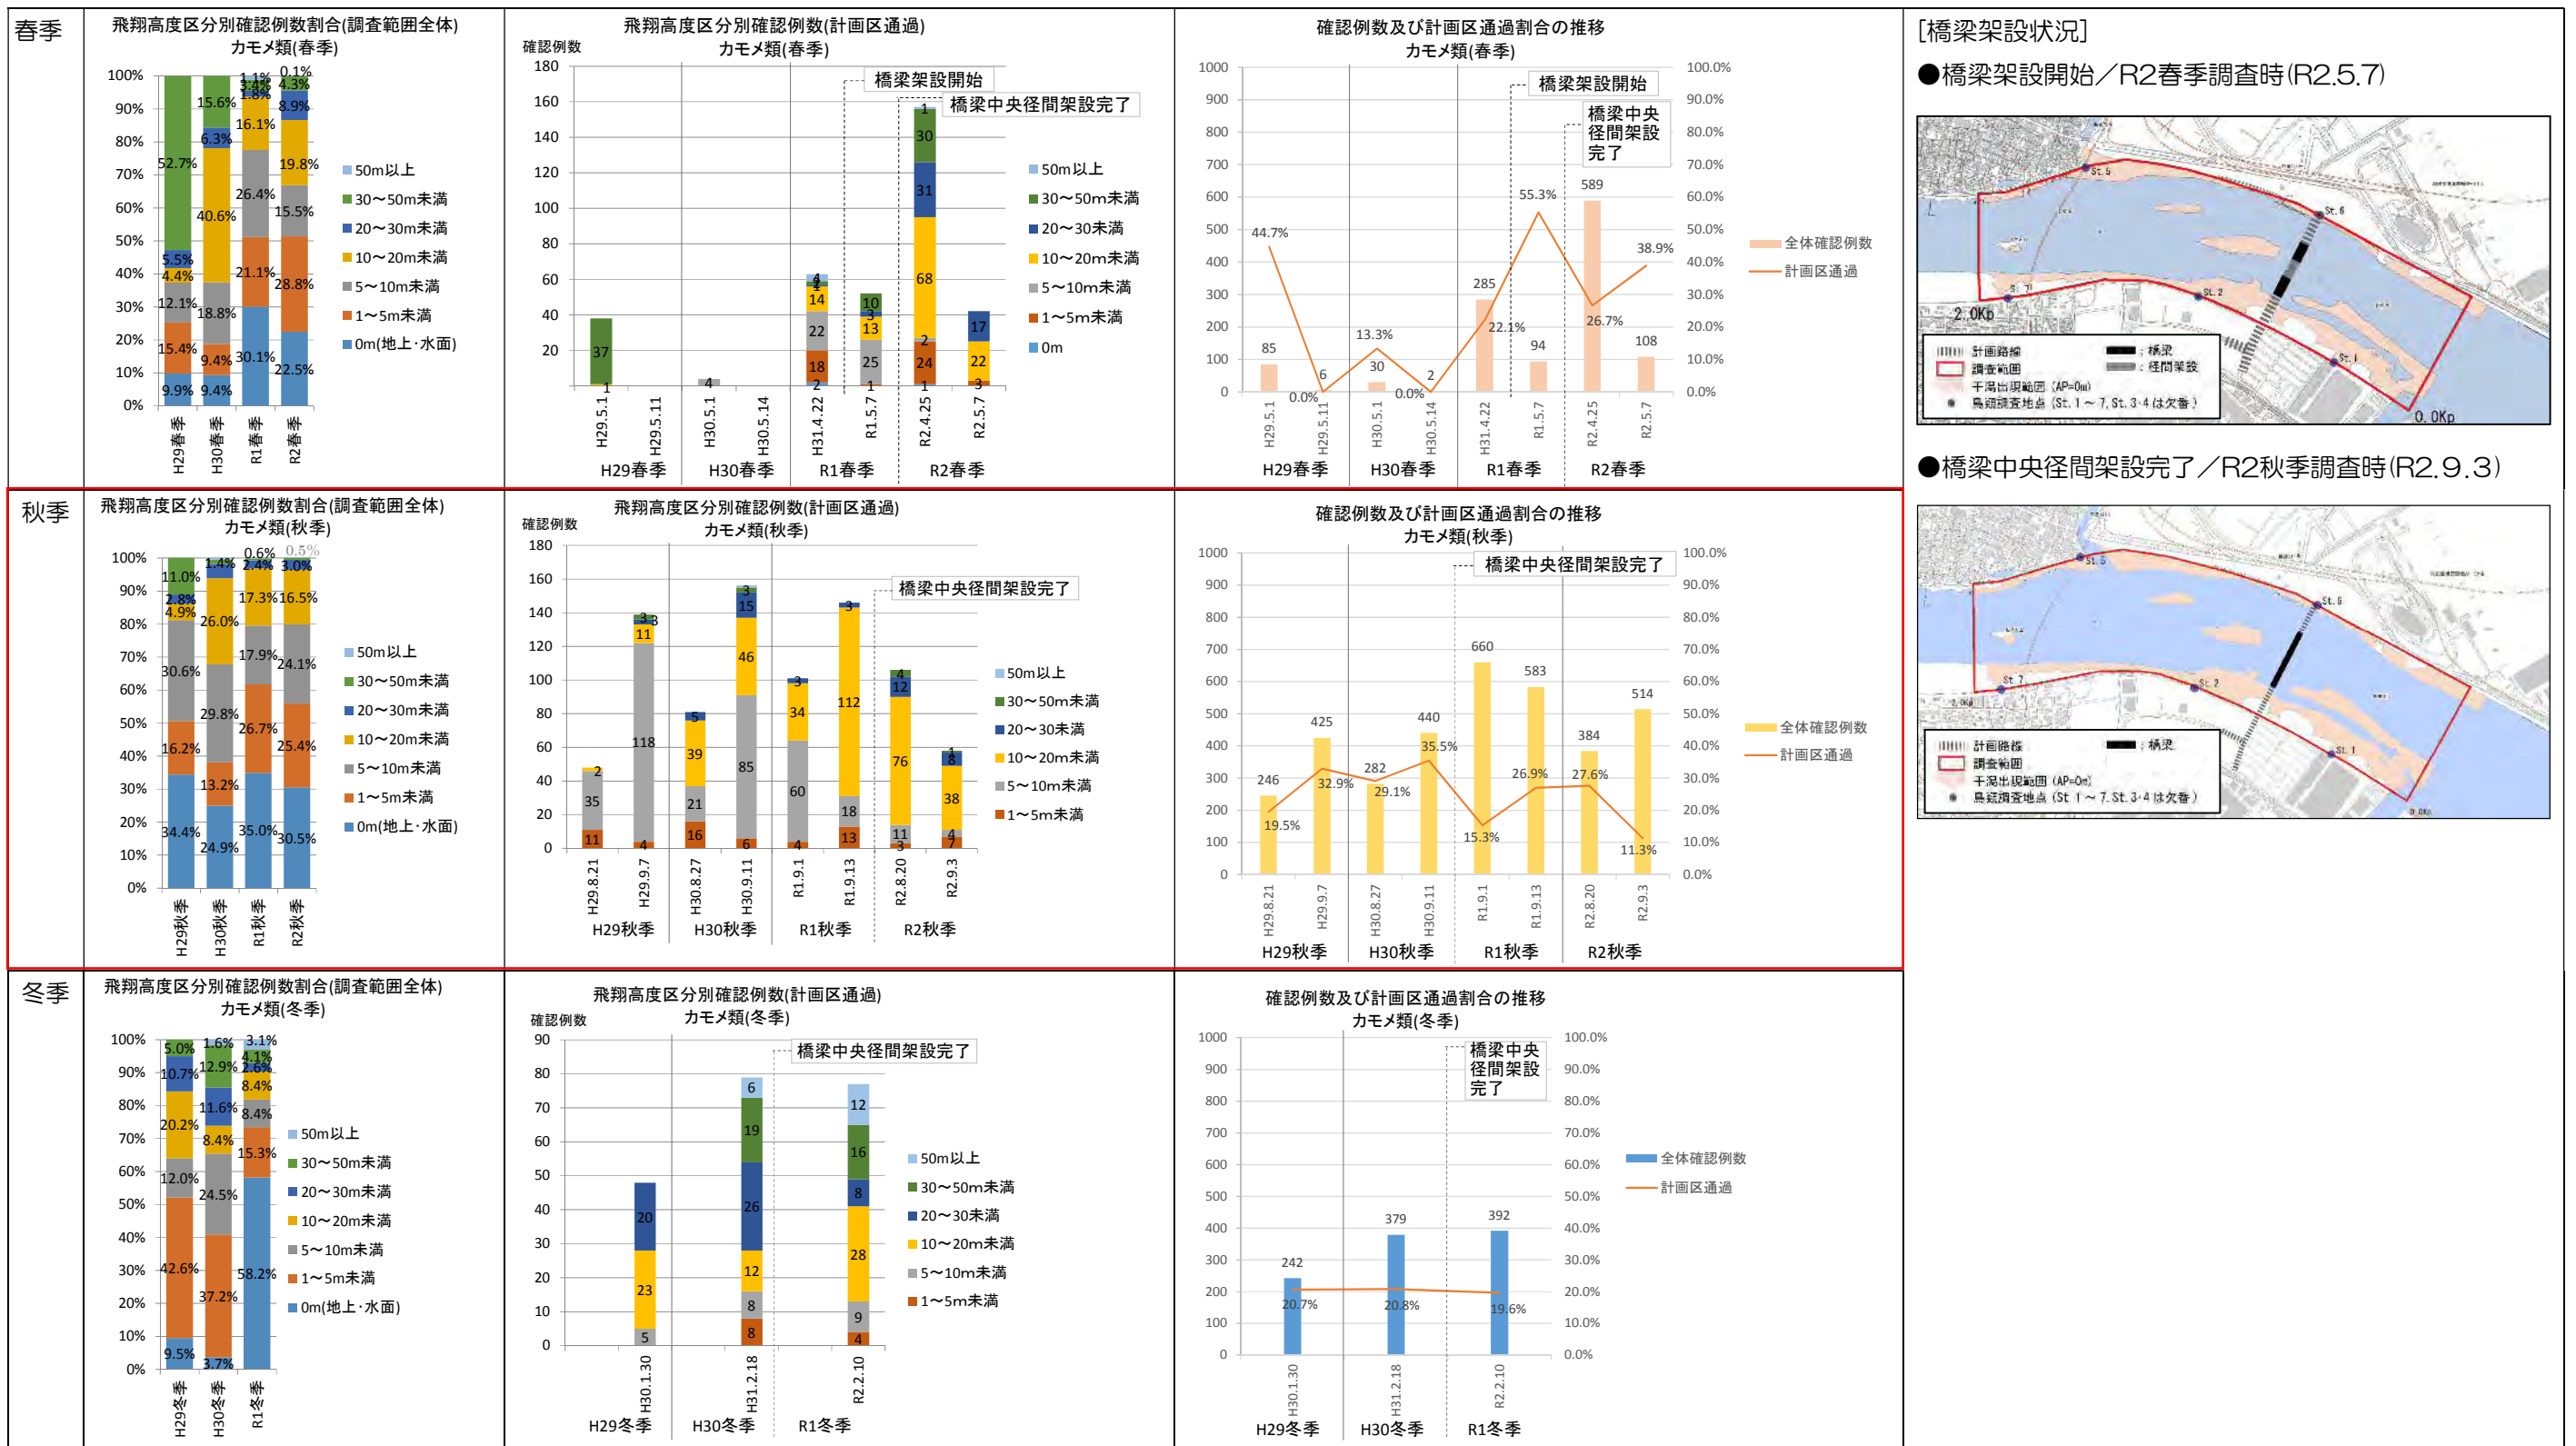
図 4-4 (2) カモメ類の飛翔高度区分別確認状況

＜計画区通過時＞R2 秋季のカモメ類は 10～20m(橋梁の高さ)の通過が多く、全体の確認例数のうち計画区通過の割合は、R2 秋季は 11.3～27.6%であり、過年度と比較して大きく減少はしていなかった。

●今後も、河道両端部の橋梁架設が進むに従ってカモメ類の飛翔高度に変化が生じるかどうかについて、留意して調査を行う。

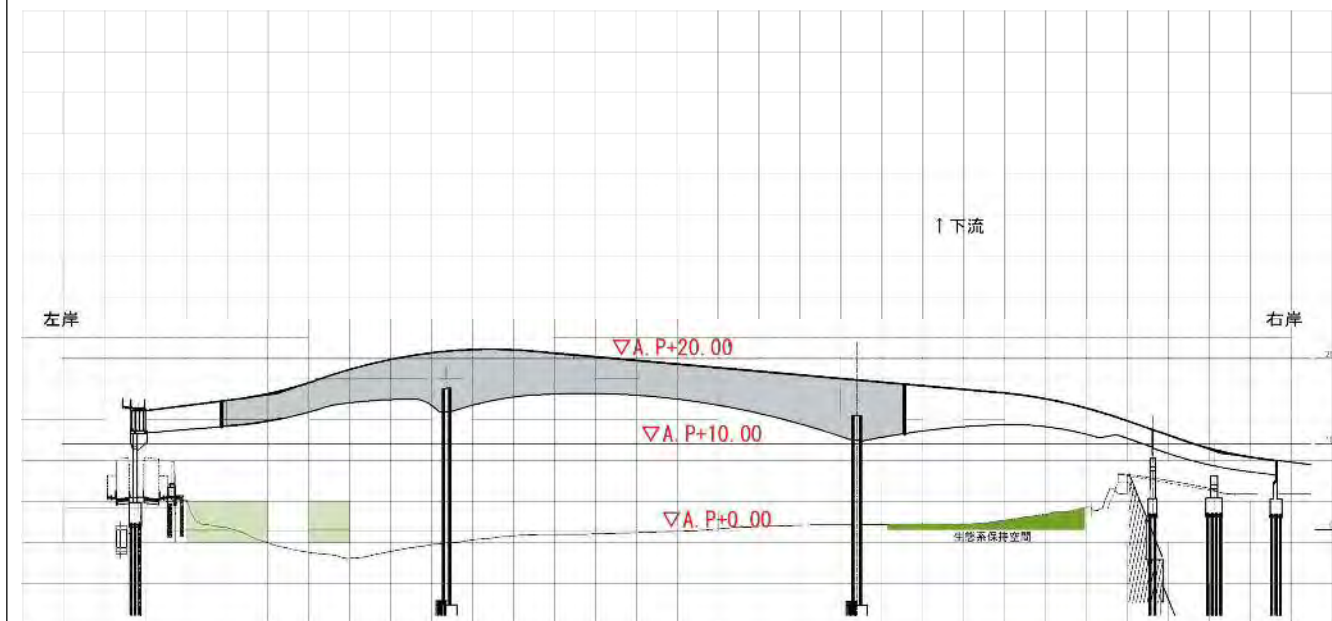
### [シギ・チドリ類]

- シギ・チドリ類は左岸側の橋梁下を通過する個体が少数確認され、いずれも低い高度での通過であった。
- カモメ類は橋梁の上下、両岸の開口部等をまんべんなく通過している状況であった。
- カワウ・サギ類は、左岸寄りの橋梁付近の高度での通過が確認されなかった以外は、カモメ類同様様々な高度で通過していたが、橋梁下をくぐる個体も多数確認された。
- 今後河道両端部の橋梁架設が進むに従って、橋梁付近を通過する際の典型種の飛翔高度に変化が生じるかどうかについて、留意して調査を行う。

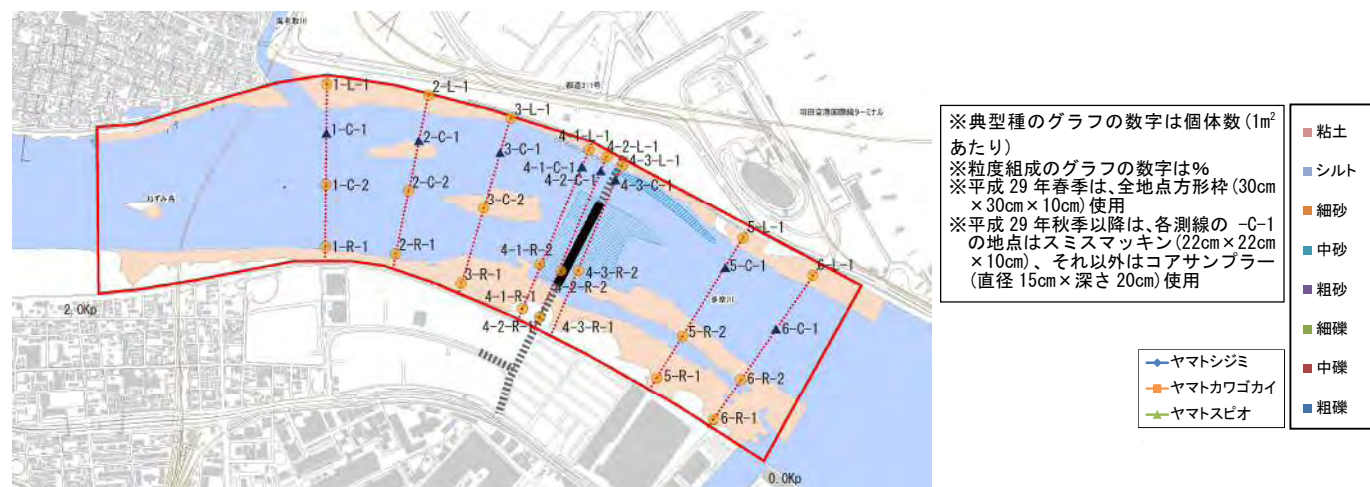
図 6-3(2) 底生生物典型種の確認状況と粒度組成

- 東日本台風により、上流から下流にかけての多くの調査地点において粒度組成が変化した R2 春季と比べ、2-L-1、2-C-2、2-R-1 ではシルト・粘土分中心から砂分中心へと大きく変化した。それ以外の地点では増減はあるものの、大きな変化は確認されなかった。
- 流心部は一部(4-2-C-1)を除いてシルト・粘土分が増加している。左岸側は最下流の 6-L-1 以外の地点で、右岸側は 3-R-1、4-2-R-1、4-3-R-1 以外の地点ではシルト・粘土分が減少している。
- 比較的増減の大きい 1-C-2(シルト・粘土分が増加)では、調査地点の僅かなずれ(R2 春季はコアサンプラーで調査員が接近できる最も近い地点で、R2 秋季は調査員が入れない水深のため、スミスマッキンタイヤで採取)が影響している可能性があり、組成が大きく変わる境界付近に地点があると考えられる。また、シルト・粘土分が大きく減少した 4-1-R-2 は、右岸寄りの流れが直接当たる位置にあり、シルト・粘土分が流れやすいと考えられる。
- 底質の変化が底生生物の生息に大きく影響していると考えられる。
