「第12回都市計画道路殿町羽田空港線ほか道路築造工事に関わる河川河口の環境アドバイザー会議」概要

令和2年度定期環境モニタリング調査(冬季)の結果について

その他【築造部の埋め戻し範囲および形状について】

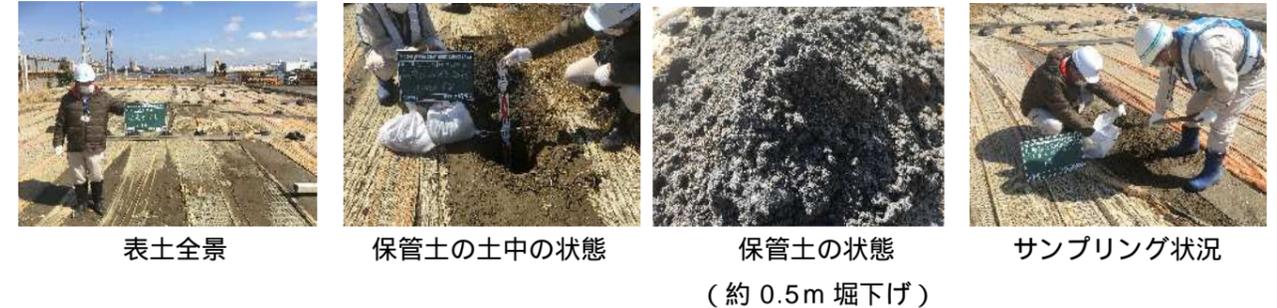
仮置土の状況（2021年3月15日）

- ・令和3年3月15日に陸上保管中の干潟表土の状態を確認した
- ・シート下の表土表面は、黒く変色しておらず還元的な環境になっていないと推測された
- ・表面から約0.5m掘り下げた土砂は、湿潤状態を維持しており臭いもなく、還元的な環境になっていないと推測された
- ・掘り下げても固結状態の箇所は見られず、土質性状は保管時と比べて粒度等大きな変化はないと推測された

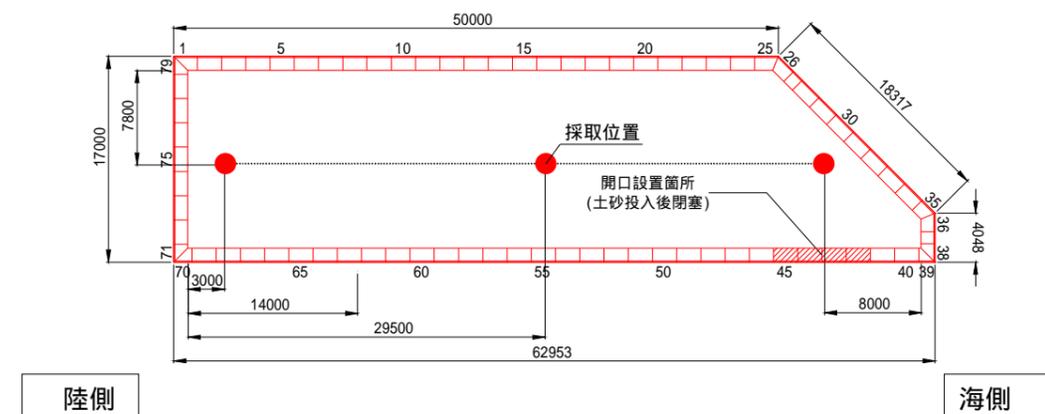
採取位置

- ・令和3年3月15日に採取した表土について、仮置き4年経過後の土質性状を分析した
- ・分析項目は、以下の総合評価提案に従って決定した
 干潟を埋戻す前に、仮置きした表土の泥分含有率が事前調査結果の範囲にあること、干潟材料として化学的酸素要求量（COD）・強熱減量・酸化還元電位（ORP）等の底質環境が適正であることを確認する
- ・方法：表面（上層）の土、表面から50cm程度下（下層）の土を採取
- ・採取位置：表土の搬入順に 陸側、中間、海側を採取

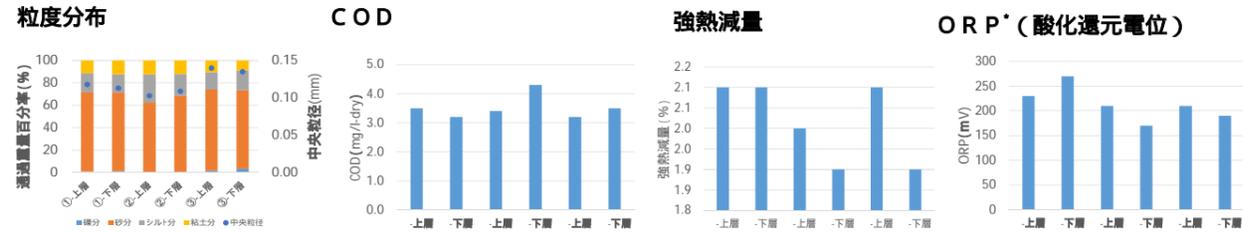
搬入時期および採取深度別の比較

- ・搬入時期による土質性状の差はほとんどなかった（泥分率：約30%前後）
- ・COD、強熱減量、ORPは、地点や深度による差はほとんど見られなかった。

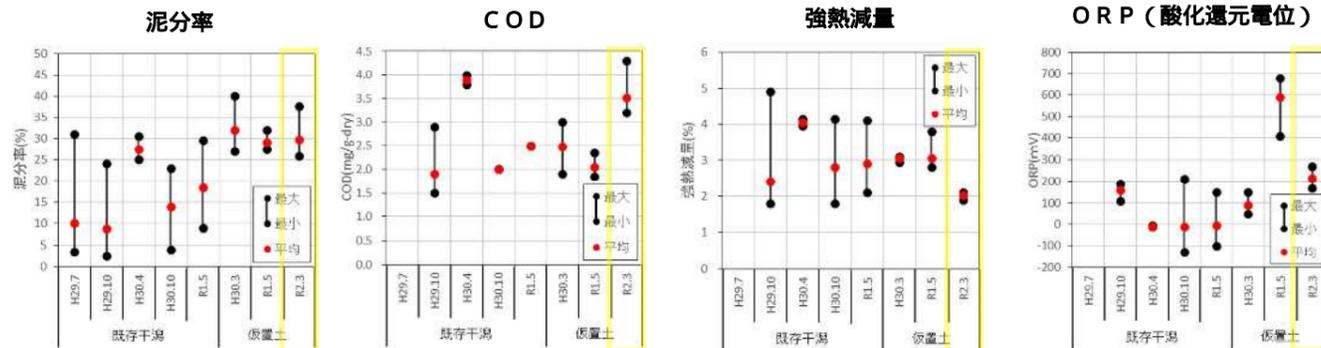
表土の土質性状

- ・泥分について、表土採取前の既存干潟（黄色枠）と仮置土に大きな相違はなかった
- ・COD、強熱減量は採取後の方が低い値となっていた
- ・ORPは仮置土（R1.5）で高いが、試料採取時に表土が気中に接したためと推測される
- ・仮置き土は搬入時と4年経過でほとんど変化していない

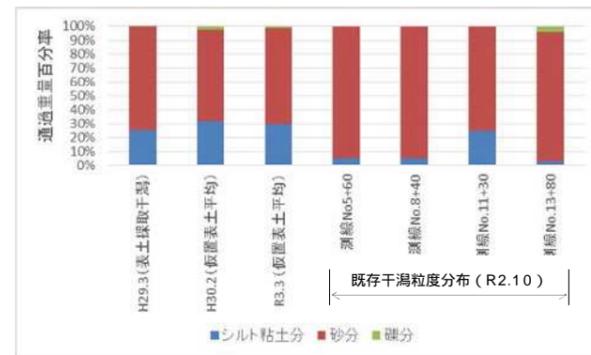
図 仮置き土粒度経時変化および既存干潟との比較

仮置き土の泥分は、現状の干潟に比べてやや高いが、干潟表土として適している。

泥分率は表土採取時とほとんど変化がなく既存干潟と同程度であった

COD や強熱減量も既存干潟と同程度である。

ORP によると仮置き土は好気的環境で維持されている。

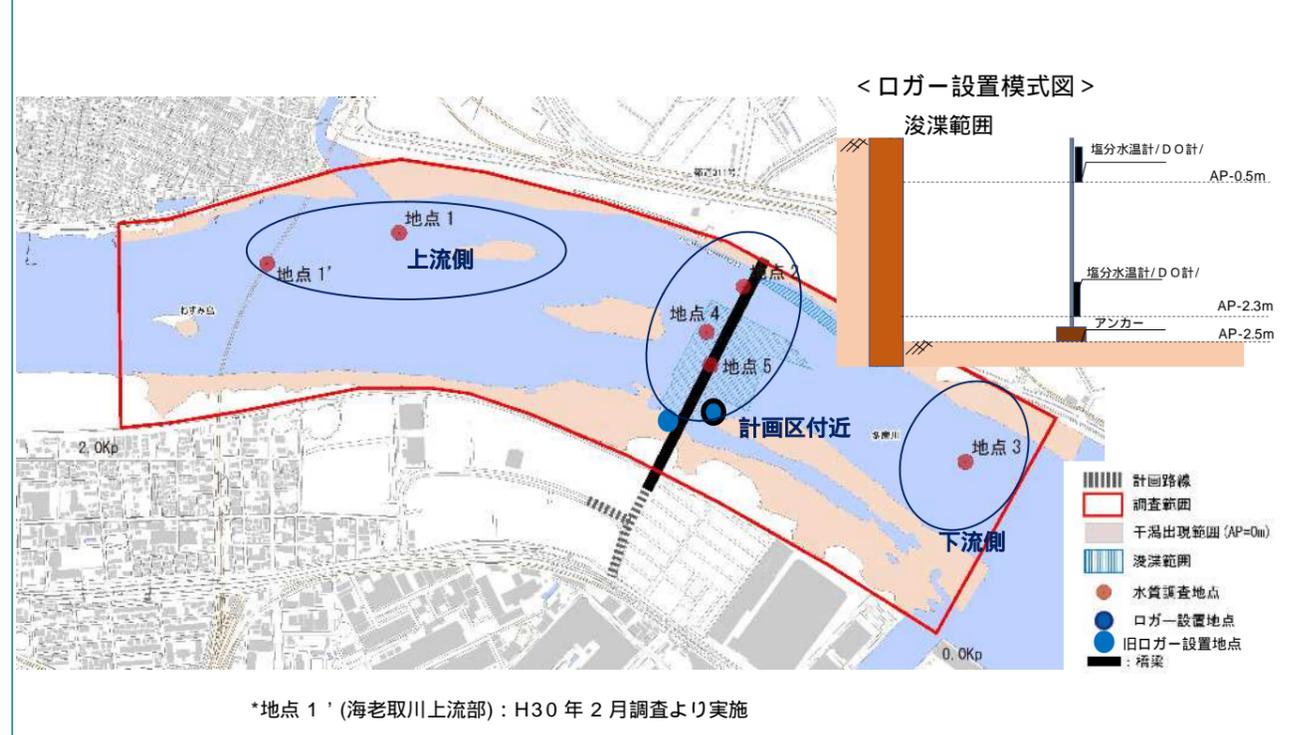
定点：上流側(2地点*)、計画区付近(3地点)、下流側(1地点)
常時連続観測：計画区付近干潟部の浚渫範囲の底層及び対照区として現地盤と同じ水深に計測器(ロガー)を設置

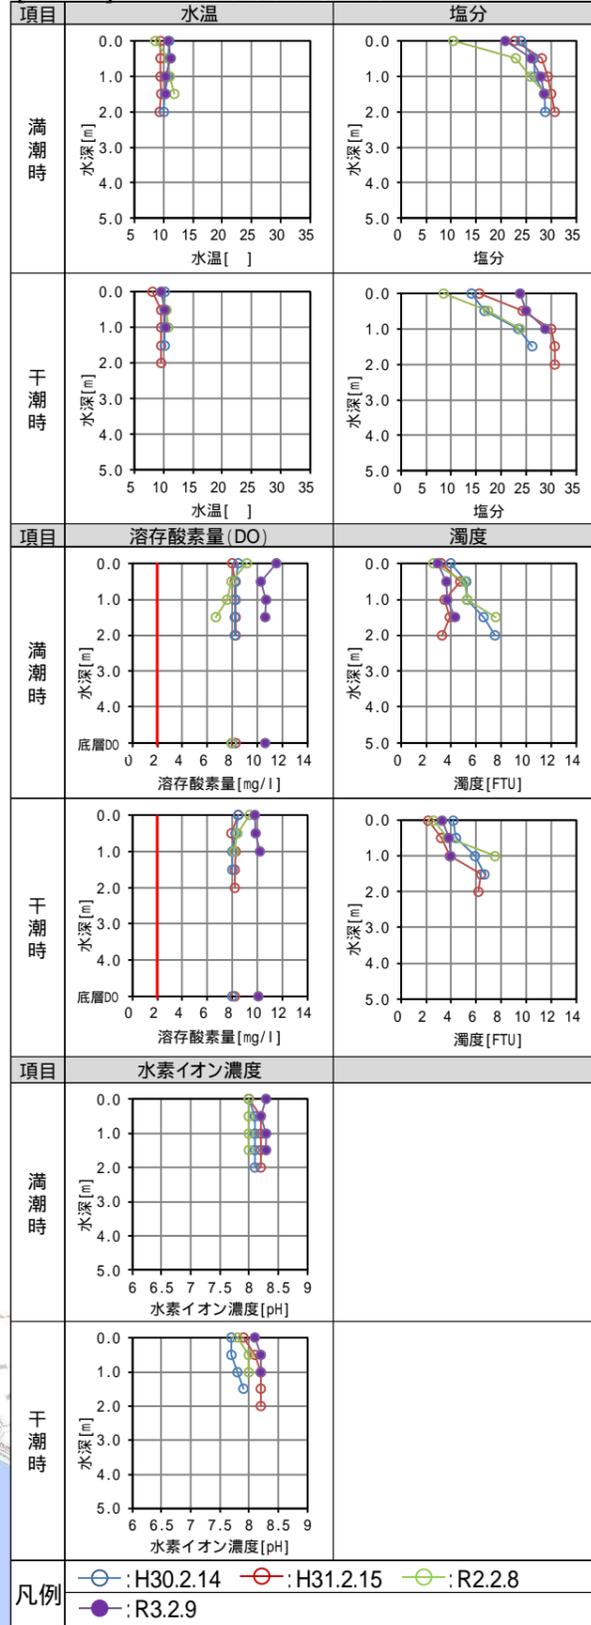
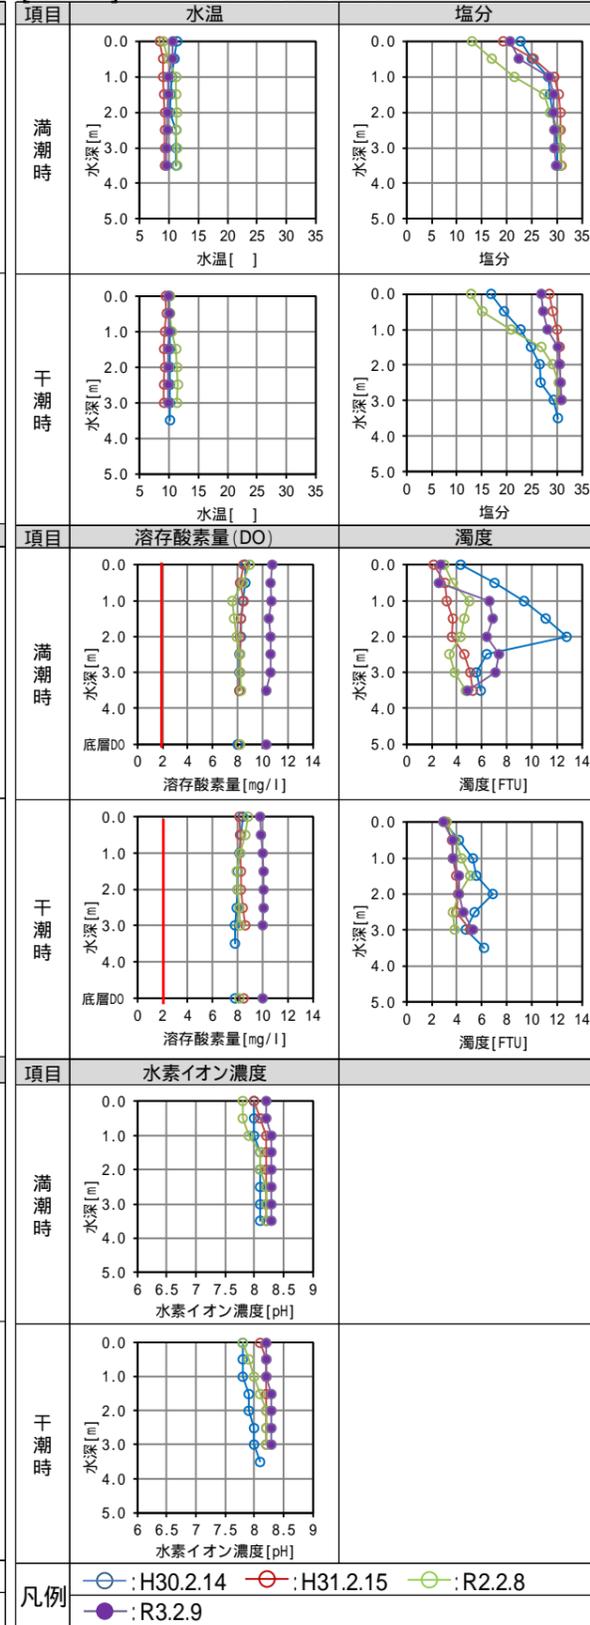
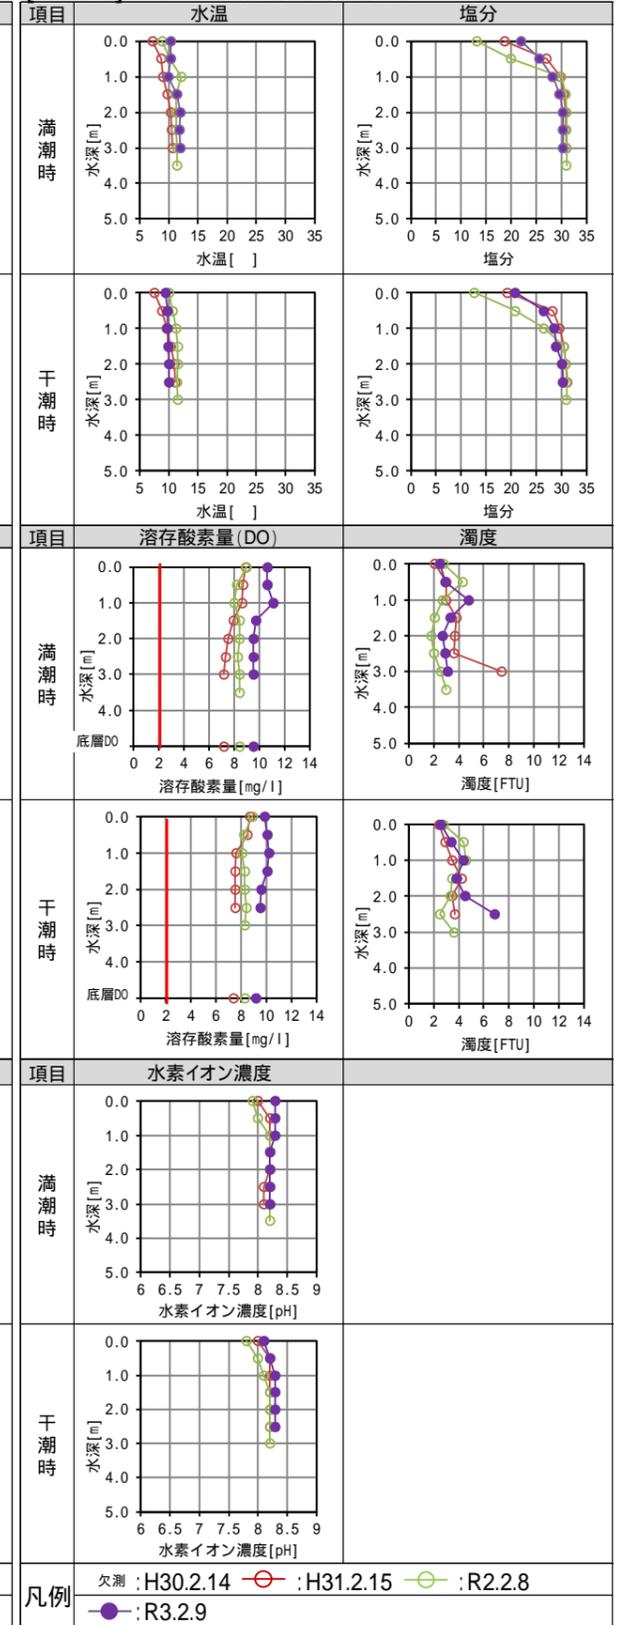
図1-1(1) 水質調査結果の比較(冬季)

水温は全地点・時間帯ともに10前後であった。
 塩分は計画区から下流側(地点3、4、5)では、いずれの時間帯も表層で15～25程度、底層で30であり、躍層が形成されていたが、上流側の地点2では表層・底層ともに30近い値であり、躍層は明瞭ではなかった。
 溶存酸素量(DO)は全地点・時間帯ともに概ね10mg/l前後であった。
 濁度は全地点・全時間帯で8FTU以下であった。
 水素イオン濃度は全地点・時間帯で8～8.5前後であった。
 大半の項目は、過年度と比較して大きな変化は確認されなかった。

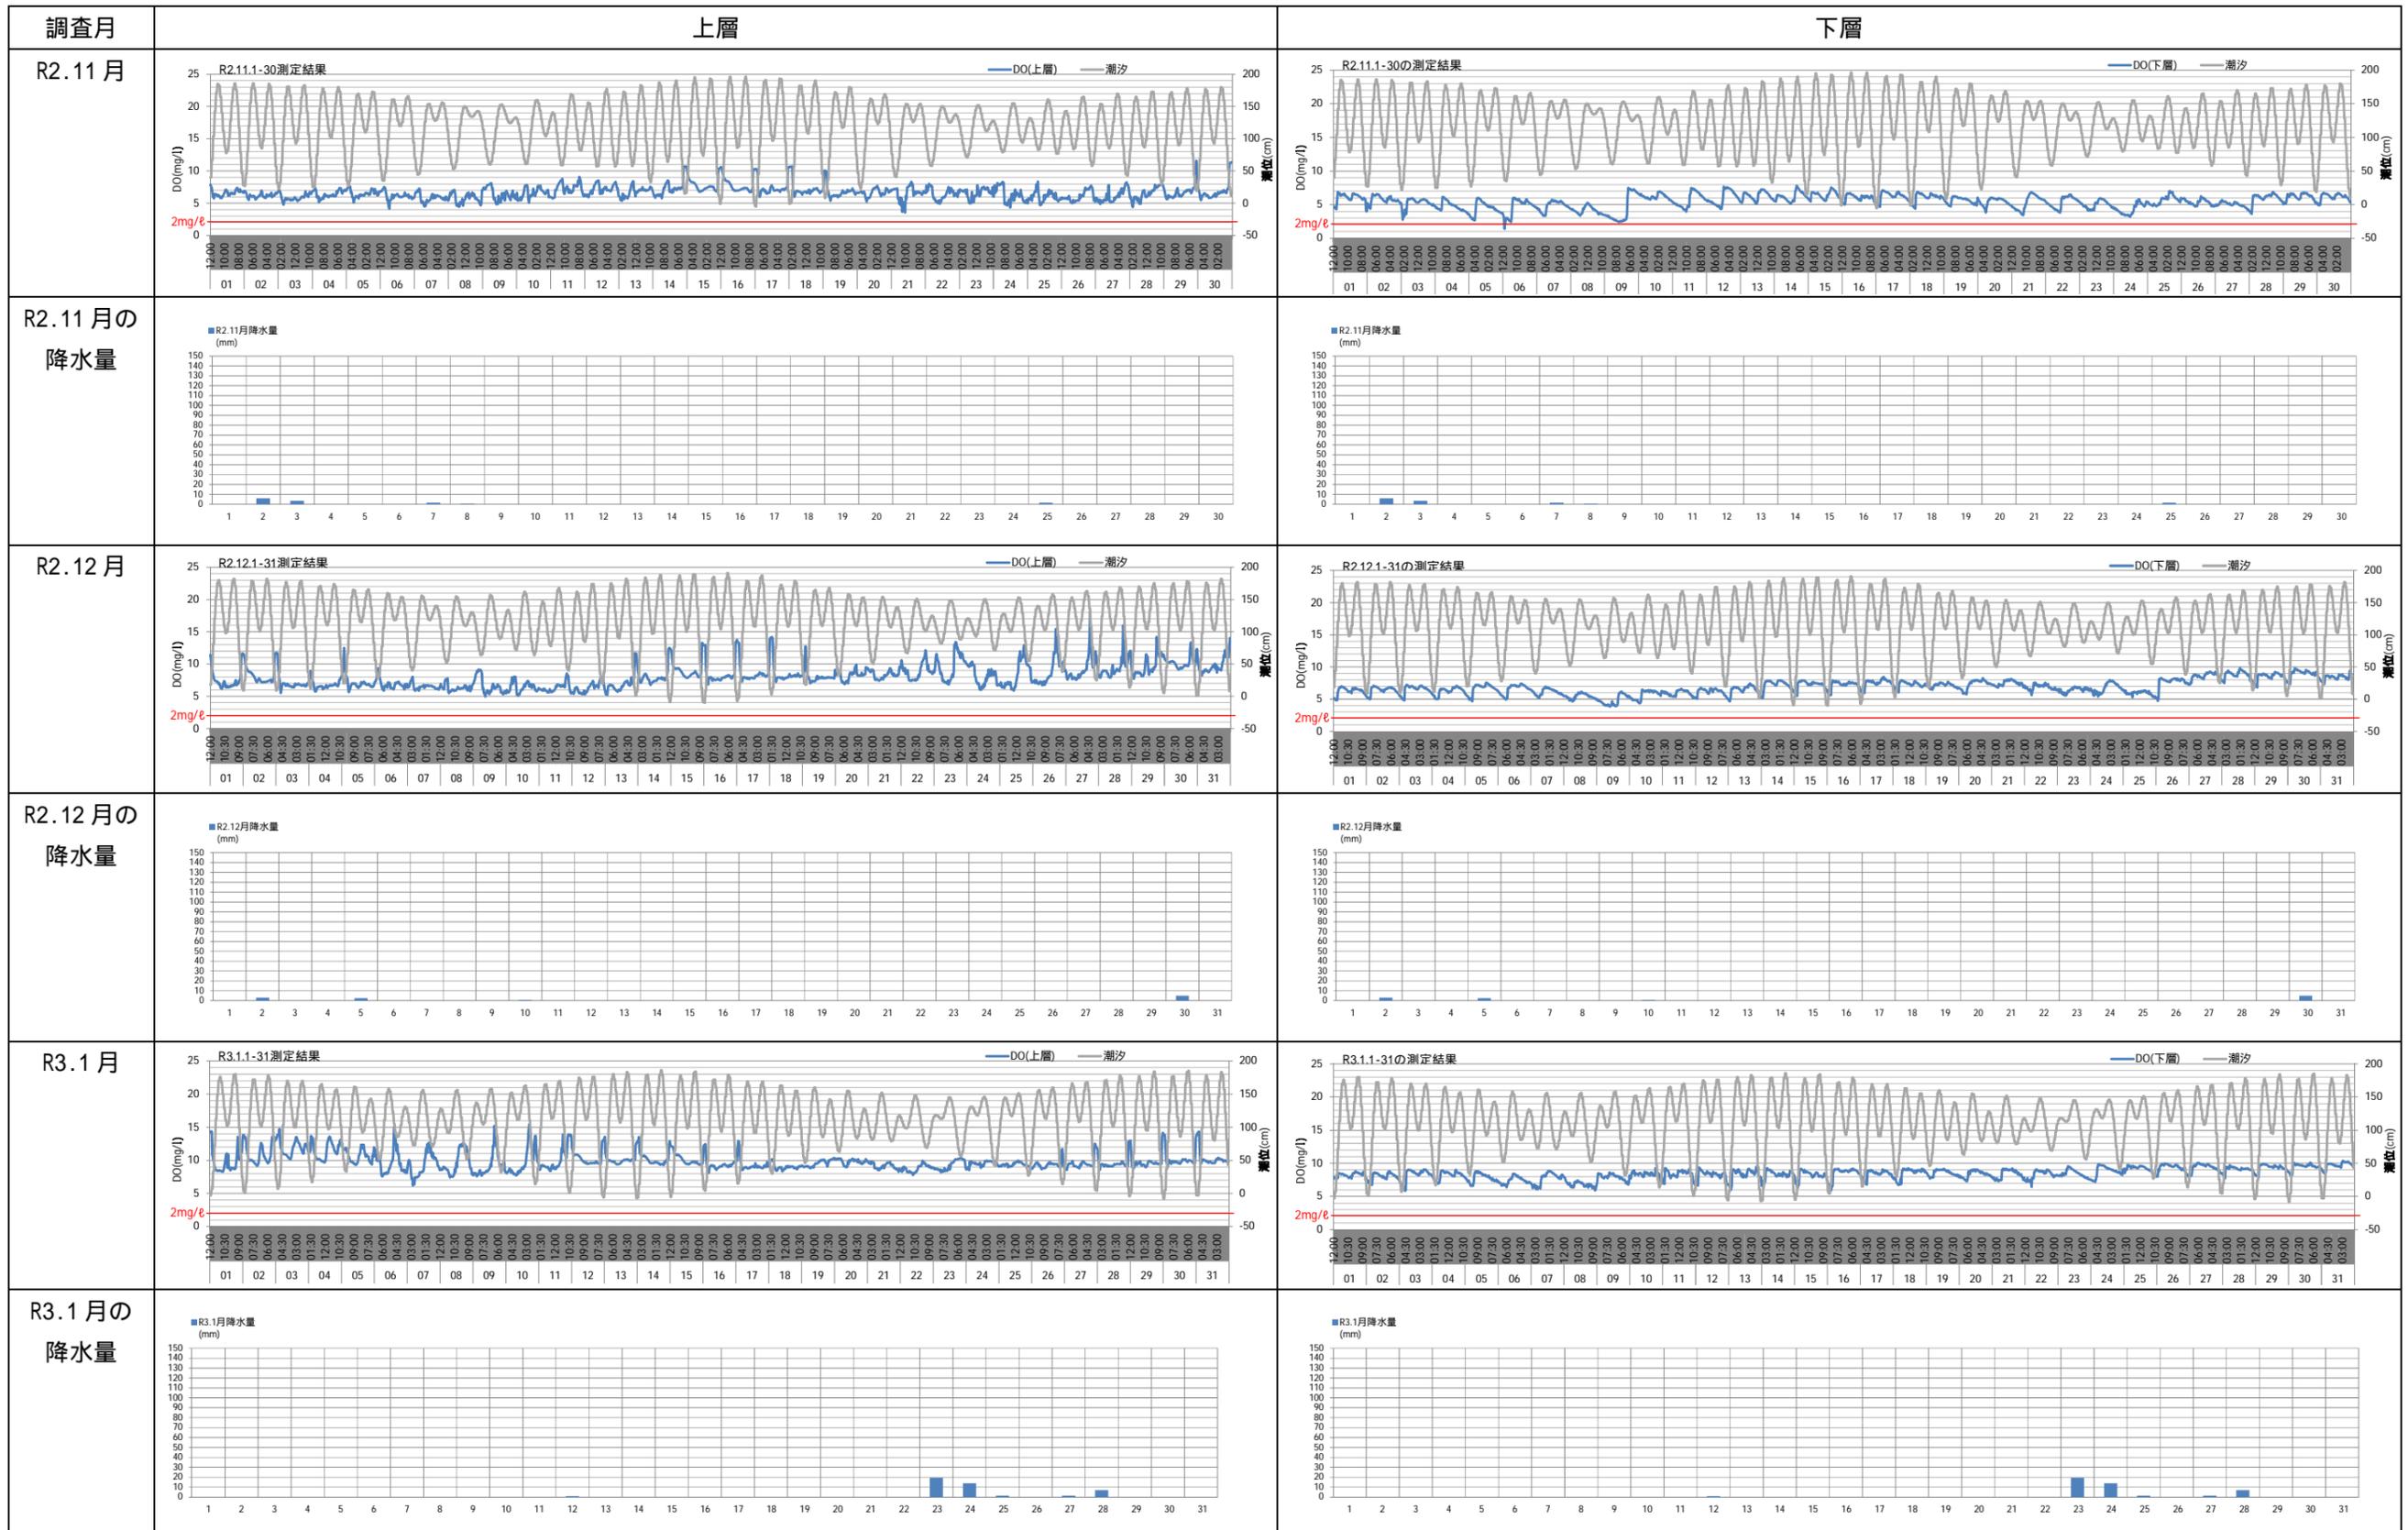
図1-4(1) 連続水質計 (DO) の結果-1 (R2.11月~R3.1月)

R2.3.6 以降データロガーを再設置し、常時水質観測を再開した。また、仮設構台撤去および埋戻しに備えて R3.2.3 にロガー計の移設を行った。
 上層は干潮時に DO の値が上昇する時間帯が多くほぼ 5mg/l 以上であり、下層は逆に干潮に DO の値が低くなる時間帯が多いが、2mg/l 未満となる時間帯はほとんどなかった。
 R3.3.19 から 26 日にかけて、2mg/l 以下となるときがあるが、3月26日以降は一般的な変動となっていることから、アオコ等が一時的に発生・滞留していた可能性も考えられる。

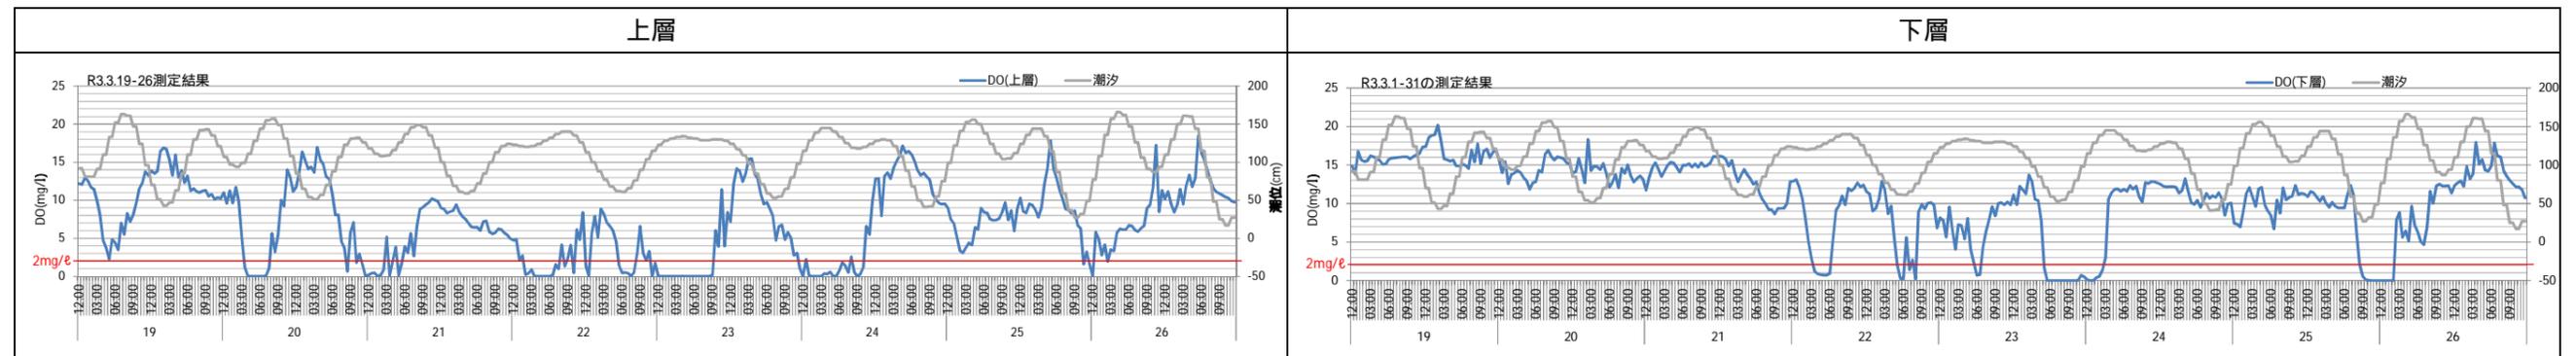
DOの計測値が特異な変動をしている3月19日~25日について、時間軸を拡大したものを下記に示す。

上層および下層とも日没後から日の出までの間にDOが2mg/l以下となる時間帯が存在している。

3月26日以降は一般的な変動となっていることから、アオコ等が一時的に発生・滞留していた可能性も考えられる。

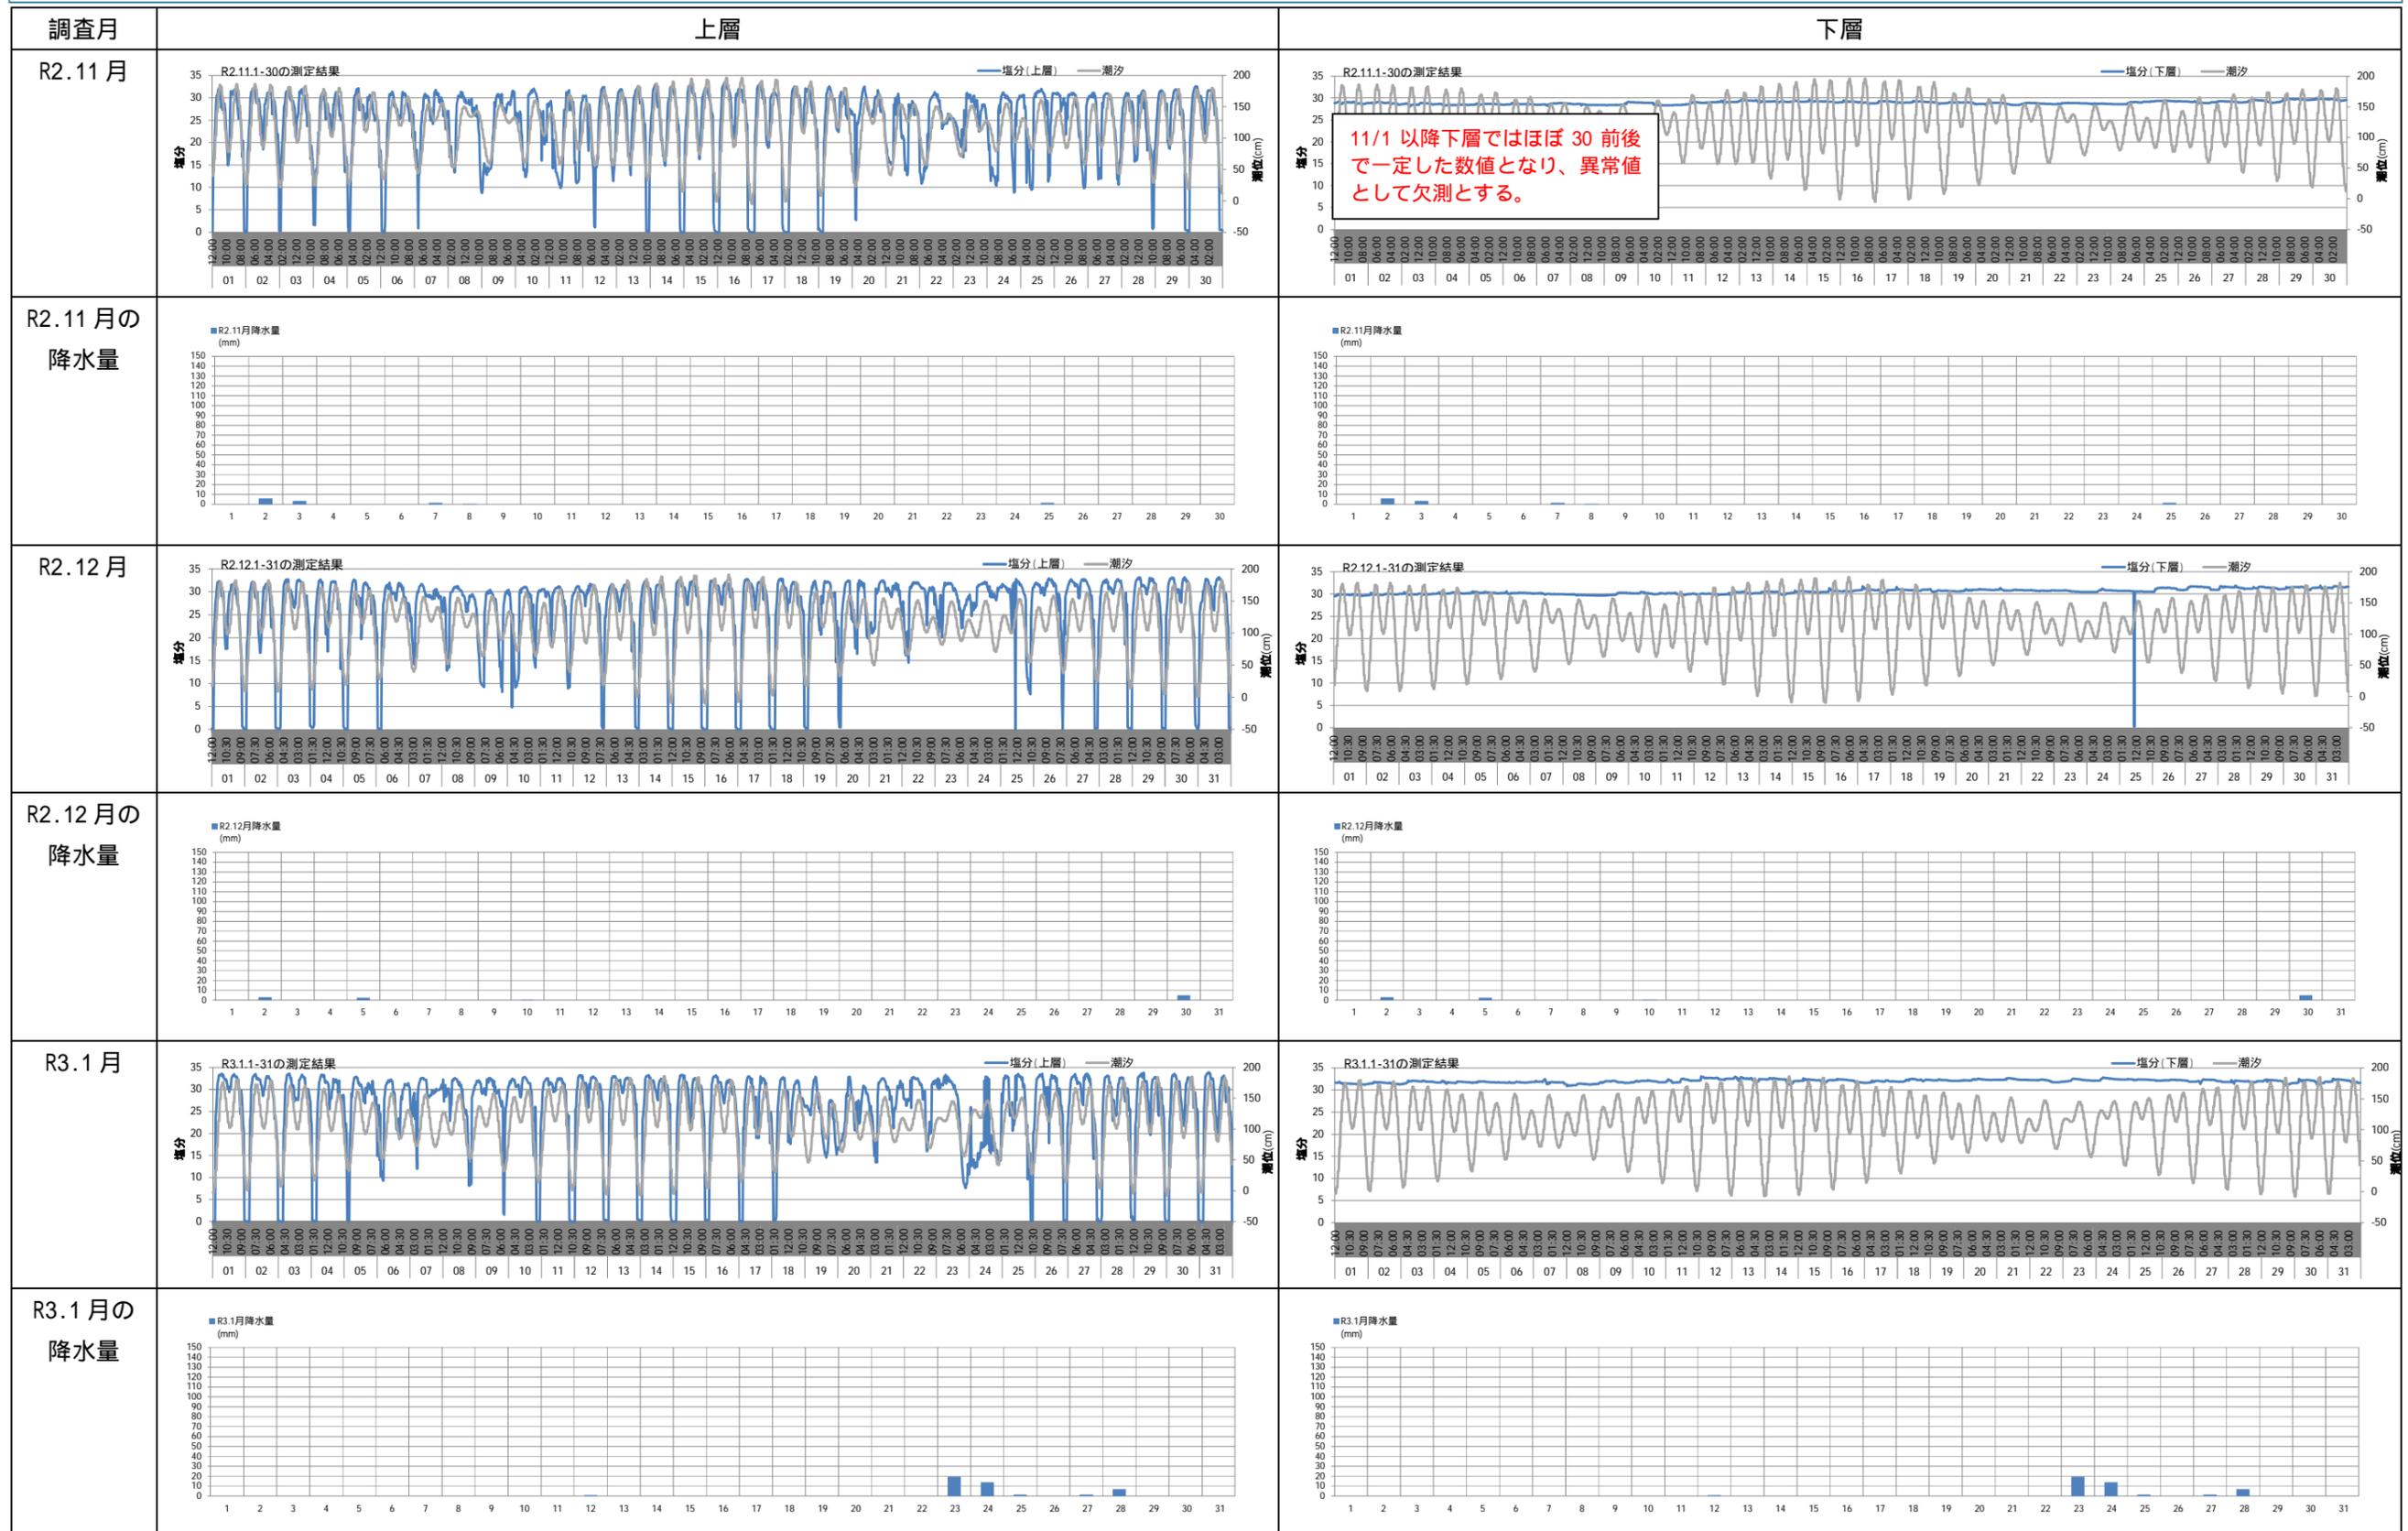
図1-4(3) 連続水質計（塩分）の結果-1（R2.11月～R3.1月）

R2.3.6以降データロガーを再設置し、常時水質観測を再開した。
 上層の塩分は干満に合わせて変動している。下層の塩分はほぼ30前後で一定とした数値であり、計器の異常があったと考えられる。

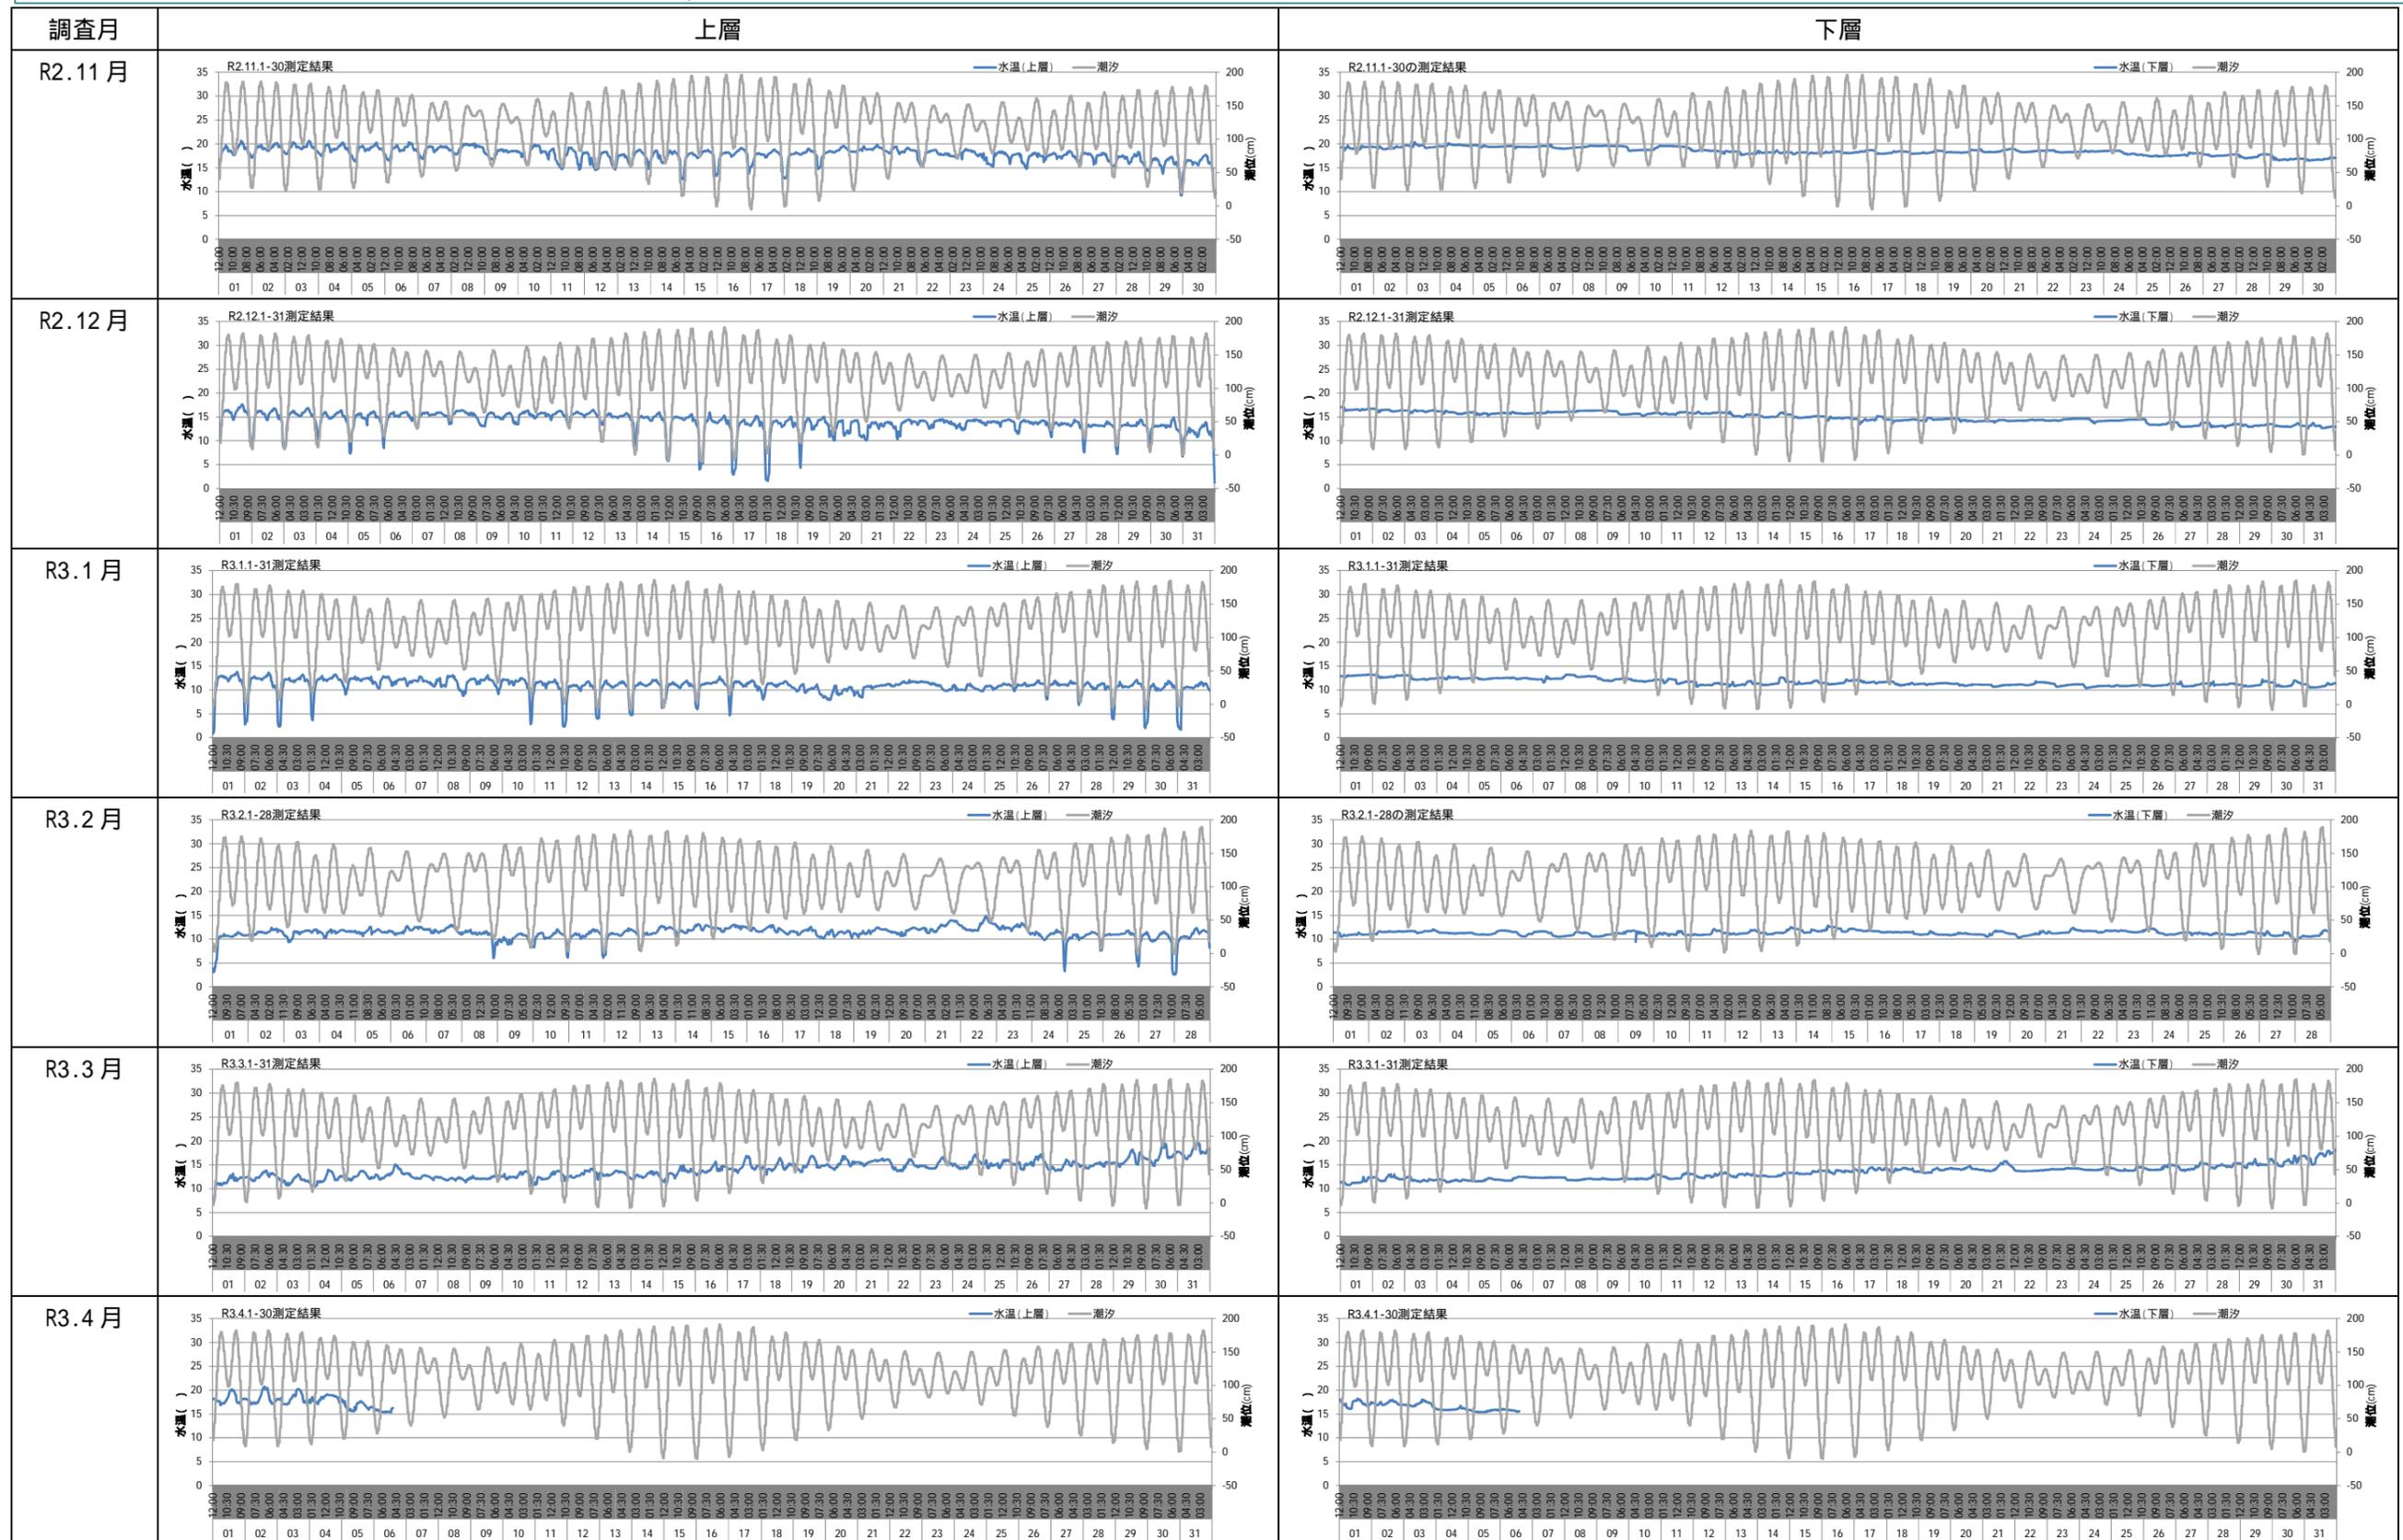
図1-4(5) 連続水質計（水温）の結果-1（R2.11月～R3.4月）

R2.3.6以降データロガーを再設置し、常時水質観測を再開した。
 水温は、11月は15～20 前後、12月～2月は10～15（一時的に5 未満）の範囲で推移した。

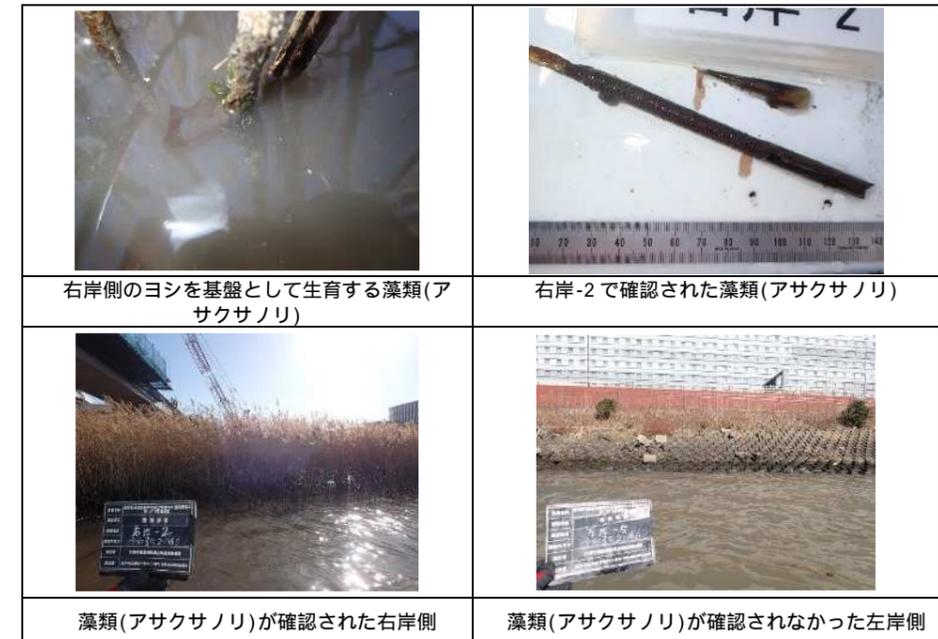
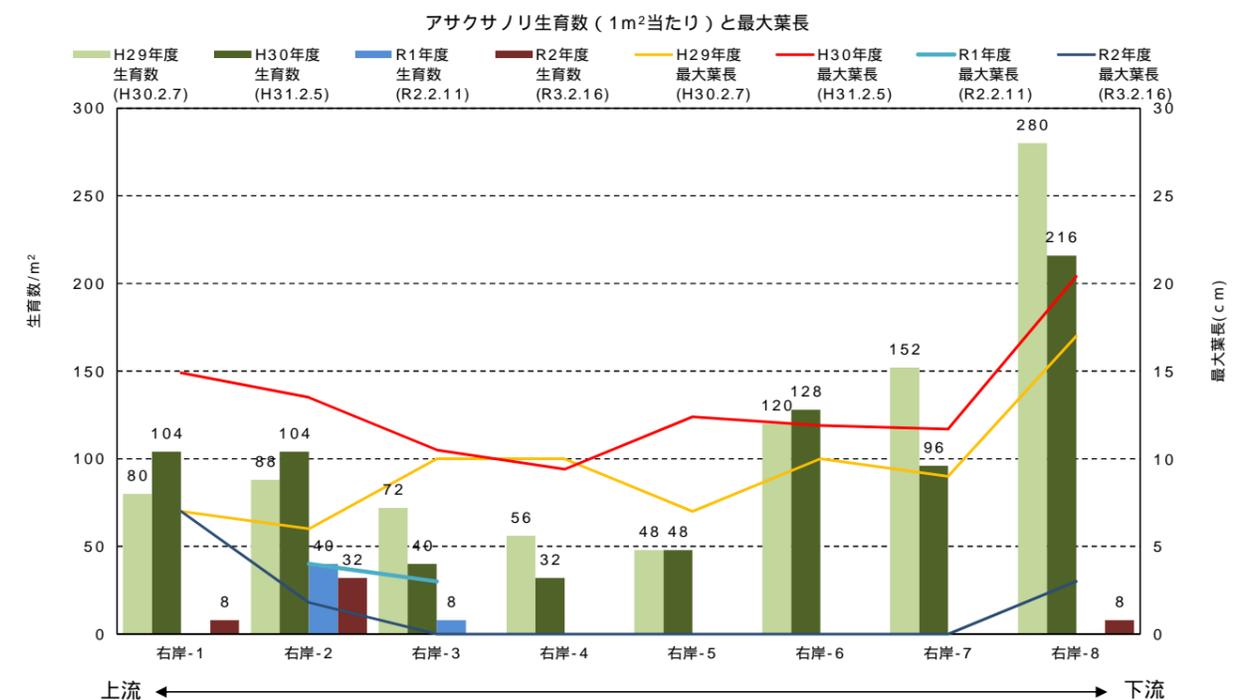
図2-1 藻類(アサクサノリ)の生育数と最大葉長の経年比較

R2年度調査では、藻類(アサクサノリ)の生育が確認されたのは右岸側の3測線のみであり、最大葉長も1.8~7cmとH29年度・H30年度と比べると小さくなっていったが、R1年度(3~4cm)と比べると、大きい個体も確認された。左岸の東京側では、H29~R2年度のいずれの調査でも藻類(アサクサノリ)は確認されなかった。R1年度の調査では藻類(アサクサノリ)の生育数は前年度調査と比較して大幅に減少した(これは令和元年の東日本台風ともなう大規模出水による堆積により、本来アサクサノリの胞子体が付着しているヨシの根本付近が土砂で埋没した影響と推測され、工事の影響はないと考えられる)が、R2年度の調査では、R1年度と同程度の生育数が確認された。個体数は減少したが、生残個体も確認されていることから、引き続き今後の経過を確認し、工事の影響について評価していく。

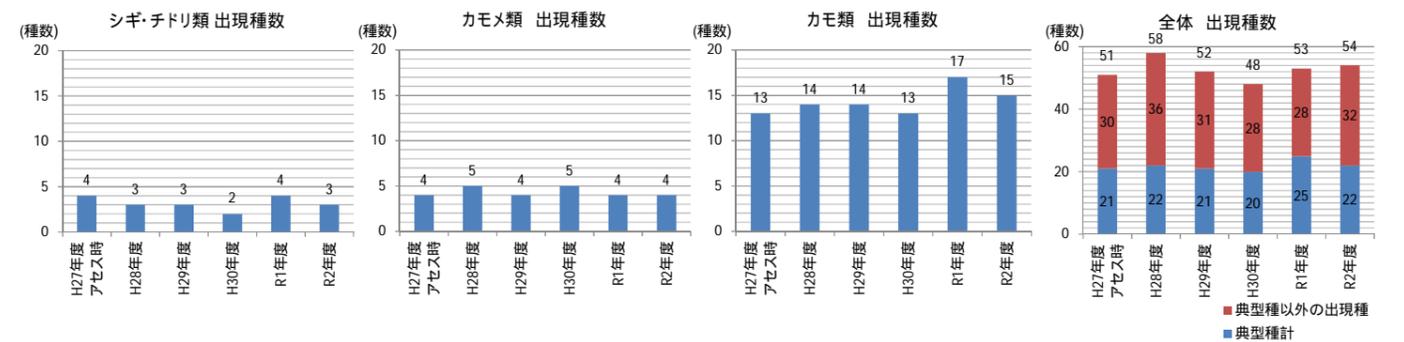
図3-1 典型種・全体の出現状況(アセス時との比較：冬季)

冬季の典型種の確認種数は、アセス時～R2年度にかけて大きな変動なく推移している。
 R1年度冬季はビロードキンクロ(3個体)やクロガモ(3個体)、R2年度冬季はホオジロガモ(2個体)と、基本的に北日本に多く飛来する種が確認されるようになってきており、気象条件によるものと考えられるが、今後の動向が注目される。
