「第12回都市計画道路殿町羽田空港線ほか道路築造工事に関わる河川河口の環境アドバイザー会議」概要

令和2年度定期環境モニタリング調査(冬季)の結果について

その他【築造部の埋め戻し範囲および形状について】

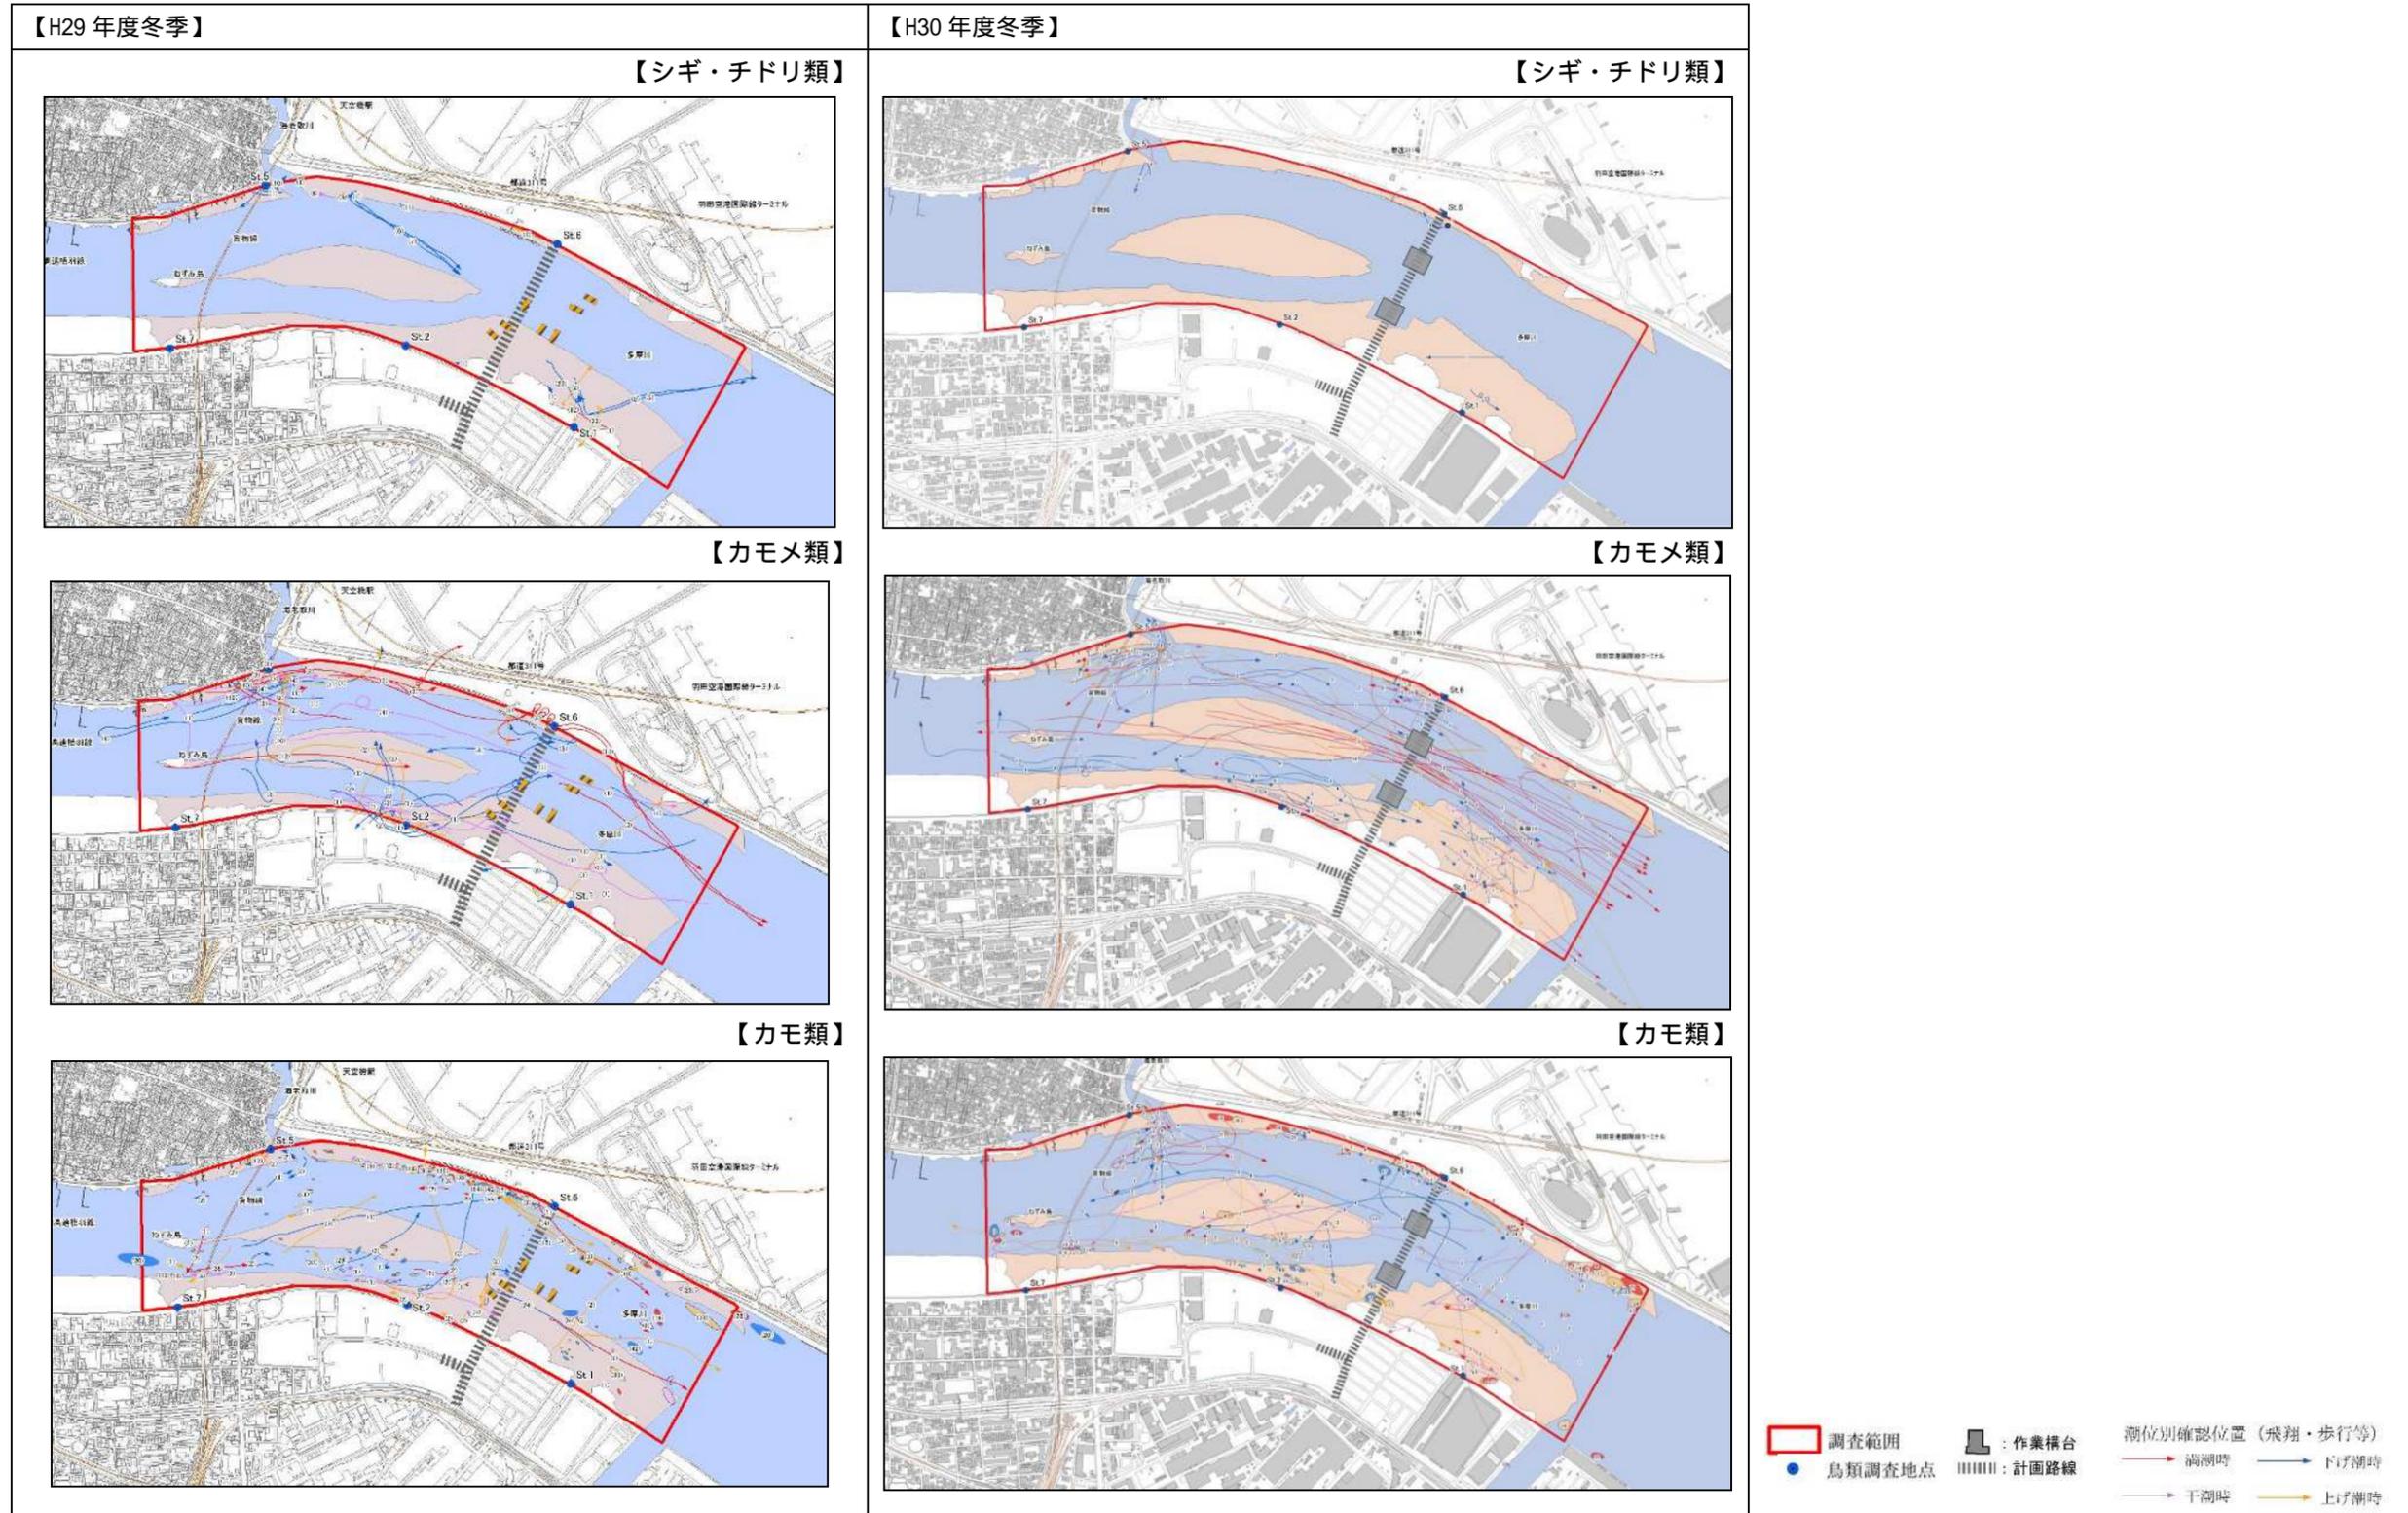
図3-2(1) 冬季の典型種移動経路集積図 (H29～H30年度)

R2年度冬季のシギ・チドリ類は、ほとんど動きがなく、海老取川合流部付近での小規模な動きや、ネズミ島南での飛翔等が確認されたのみで、橋脚・橋梁周辺の通過はなかった。水面や空中を利用することも多いカモメ類、水面や地上を利用することが多いカモメ類については、上下流への移動に関する行動に大きな変化はなかったと考えられる。広域的な移動について、橋梁の存在は鳥類の飛翔に影響を与えていないと考えられる。

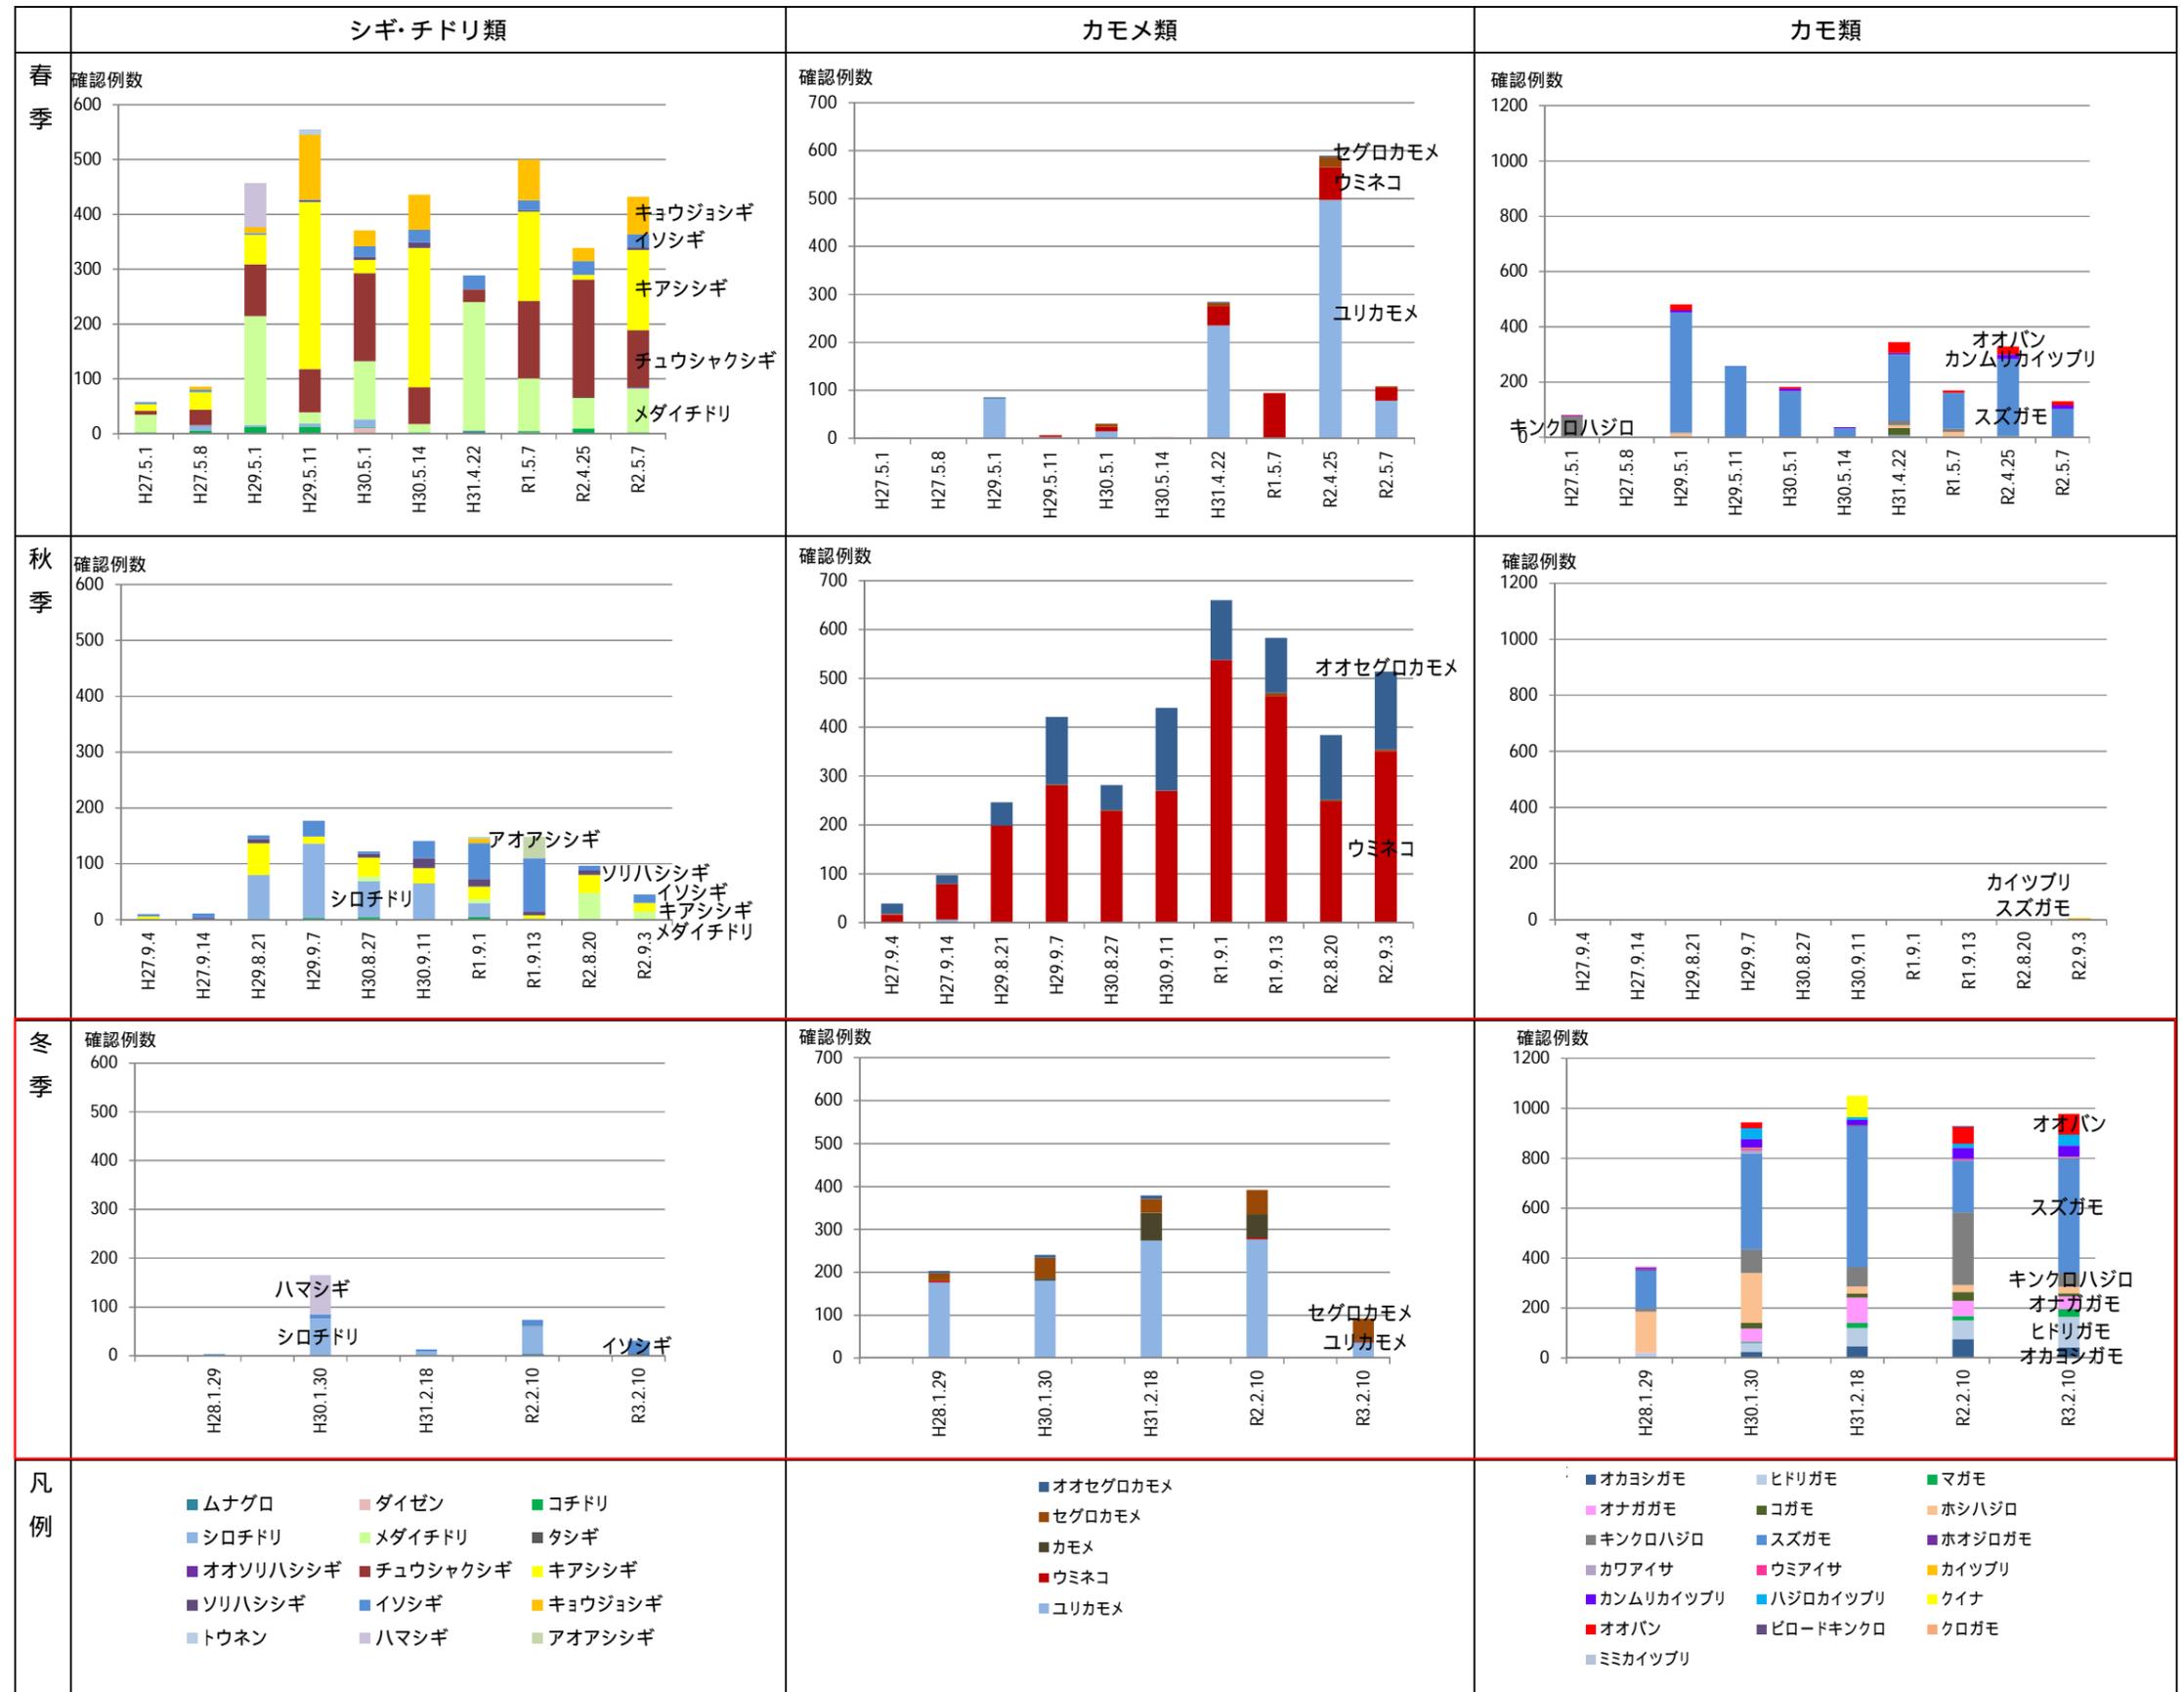
図3-3 典型種確認例数の推移

干潟における冬季の典型種の確認例数は、カモメ類はR1年度より減少し、カモ類は同程度が確認された。シギ・チドリ類は、群れで確認されることの多いシロチドリが確認されなかったこともあり、確認例数もR1年度より少なくなっている(図3-3)。

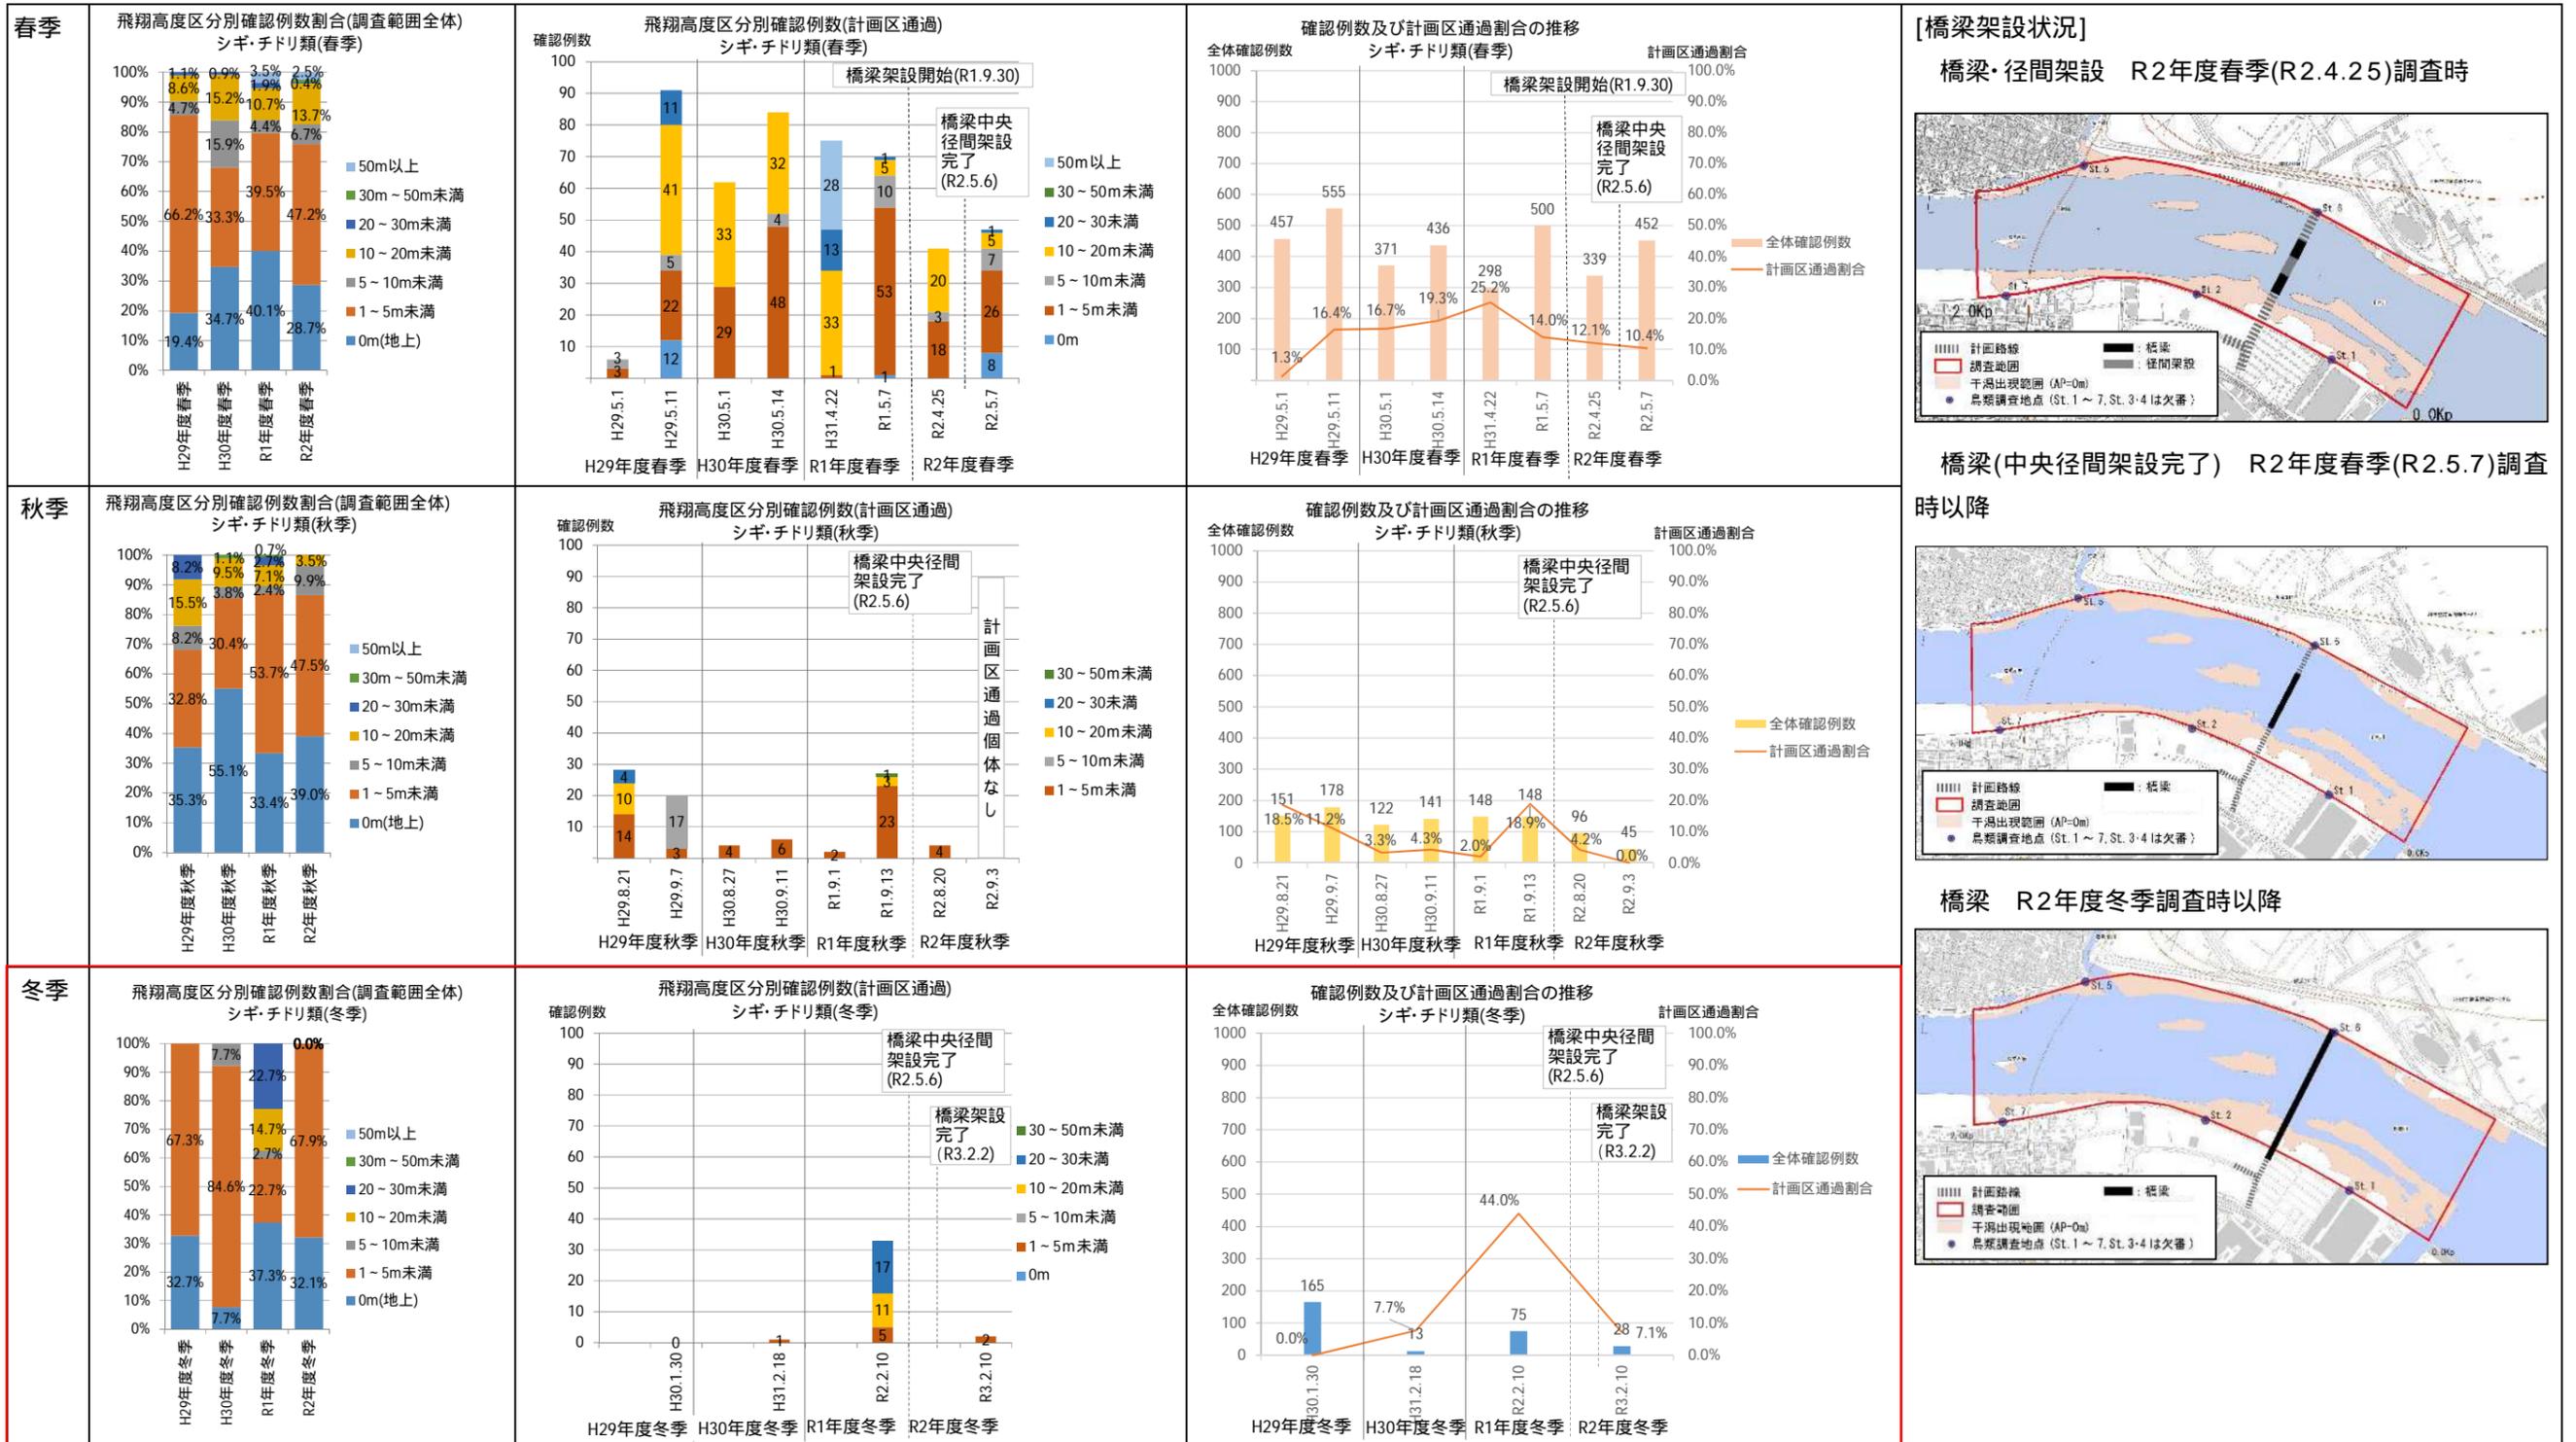
図3-4(1) シギ・チドリ類の飛翔高度区分別確認状況

<調査範囲全体>シギ・チドリ類は、中州や河岸に出現した干潟で採餌・休息し、人の接近や船の通過、トビ等大型鳥類の飛翔等に伴って移動する。その場合でも10m以上の高さを飛翔することは少なく、水面や中州上すれすれを移動することが多い。R2年度冬季も過年度と同様1~5m未満の割合が多く(67.9%)、0m(地上)と合わせて100%となっていた。

<計画区通過時>R2年度冬季は全て1~5m未満であった。全体の確認例数のうち計画区通過の割合は、R1年度冬季は44.0%と高くなっていたが、R2年度冬季は橋梁架設前のH30年度と同程度で7.1%であった。今後も、橋梁完成後のシギ・チドリ類の飛翔高度や計画区通過割合に変化が生じるかどうかについて、留意して調査を行う。

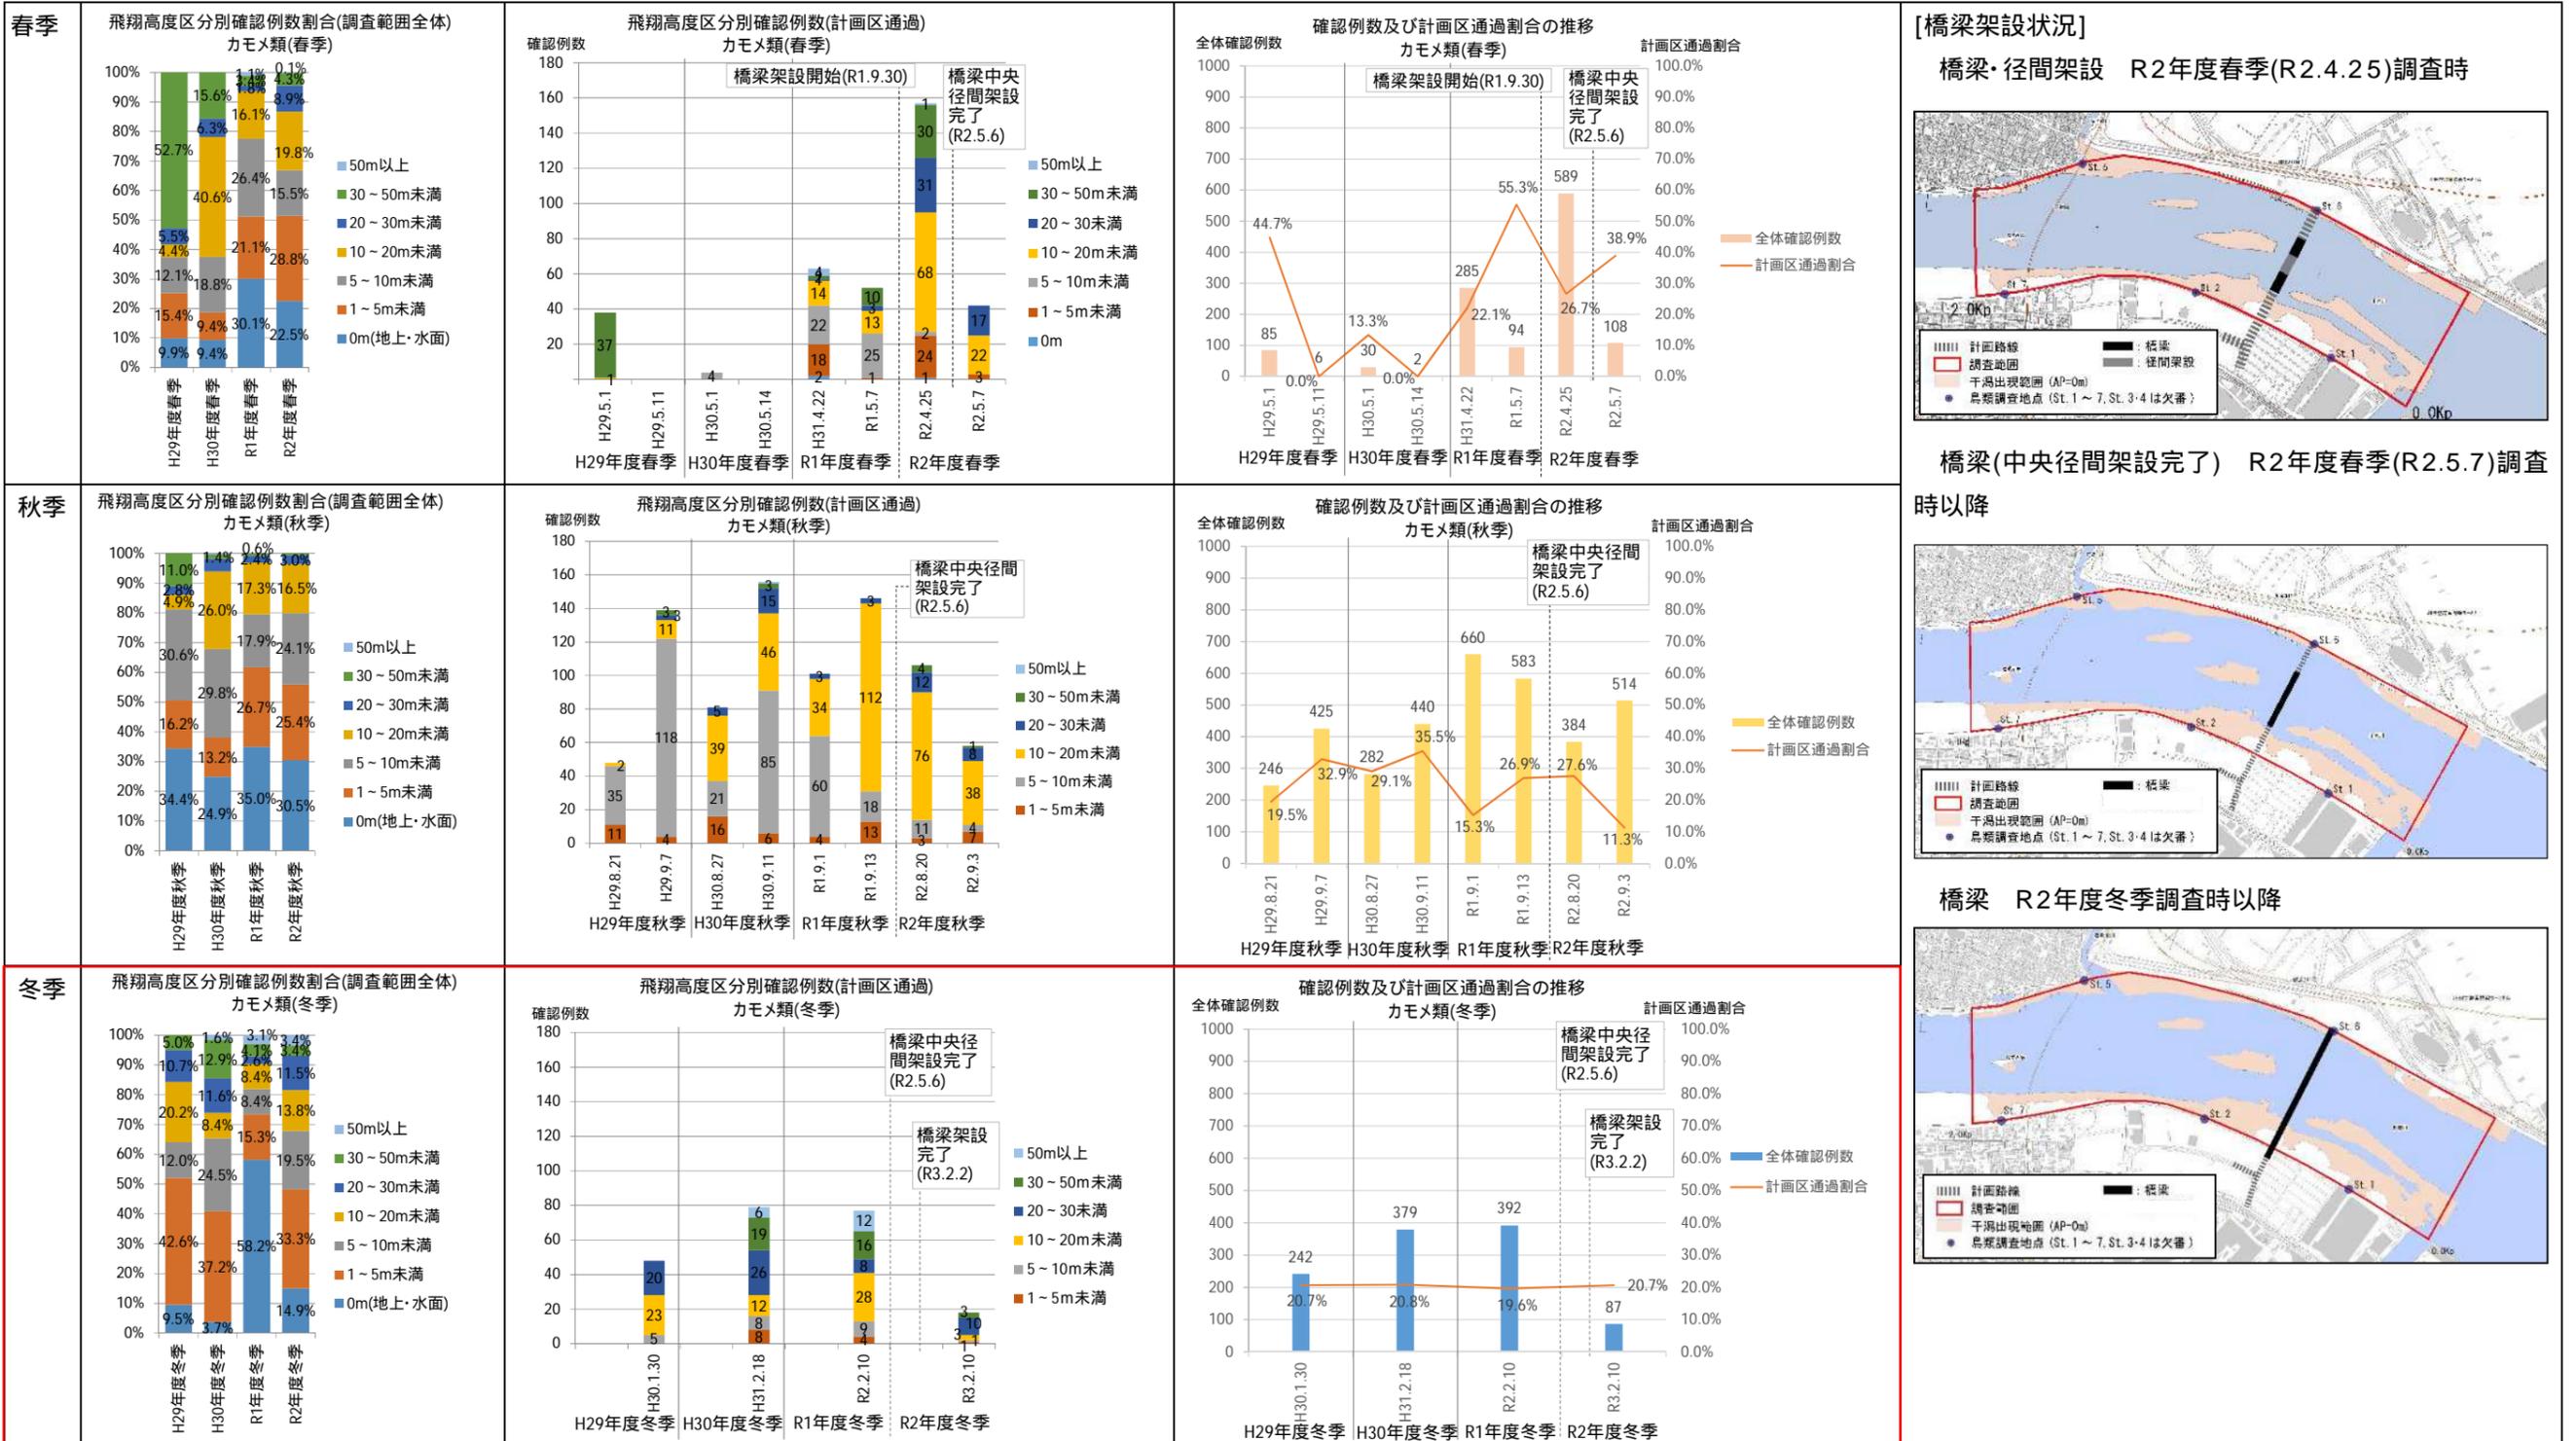
図3-4(2) カモメ類の飛翔高度区分別確認状況

<調査範囲全体> カモメ類は、水面や水際での採餌や休息の他、高空の長距離移動、高空から水面への降下等様々な行動をとっており、飛翔高度区分に特定の傾向が認められなかった。R2年度秋季もR1年度秋季とほぼ同様の飛翔高度区分割合となっており、20m未満のそれぞれの高度区分で20~30%前後の数値となっており、特定の高度に偏るような状況は確認されなかった。

<計画区通過時> R2年度冬季のカモメ類は20~30m未満(橋梁を越えての通過)が多く、橋梁を上下流方向に移動する場合に橋梁の上を通過することが多くなっている。一方で、10~20m未満の橋梁の下を通過する移動も確認された。全体の確認例数のうち計画区通過の割合は、H29年度からR2年度までほぼ変わらず、20%前後を推移している。

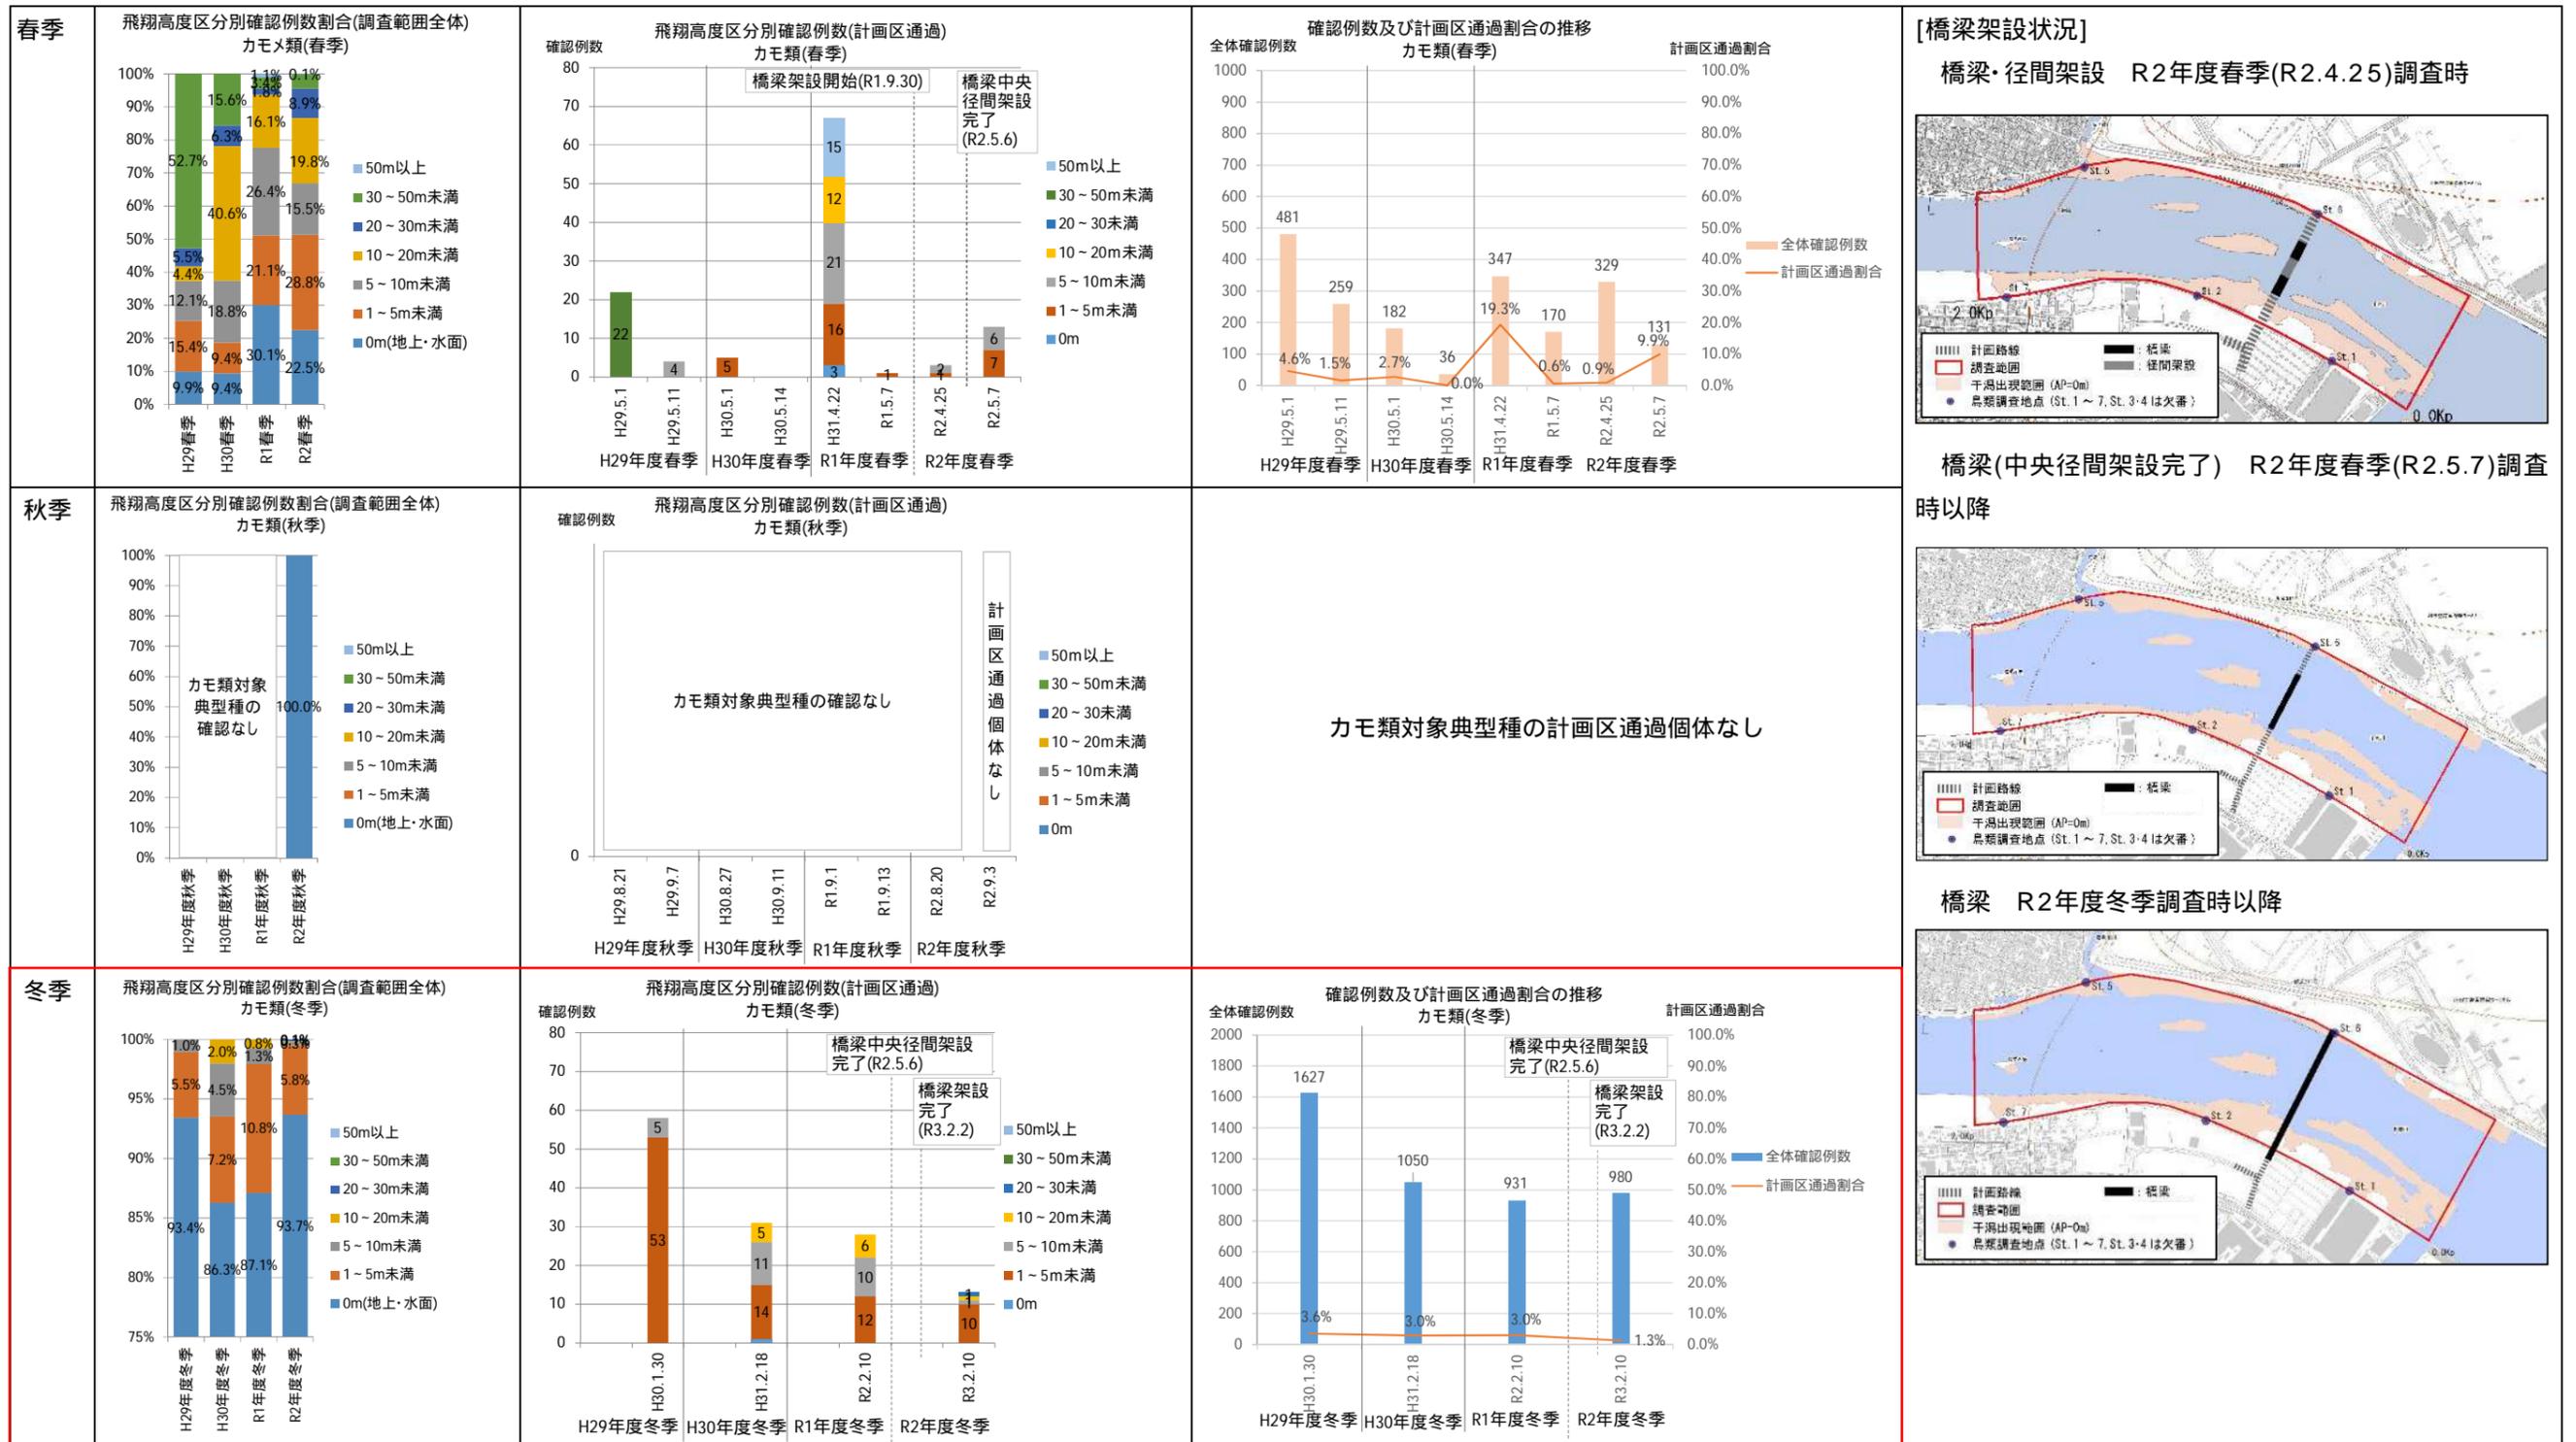
図3-4(3) カモ類の飛翔高度区分別確認状況

<調査範囲全体> R2年度冬季のカモ類は、水面や水際で採餌や休息していることが多く、水面を泳いで(または流れて)移動することがほとんどのため、飛翔高度区分0m(水面)の割合が高くなっており、過年度までの傾向と同様であった。

<計画区通過時> R2年度冬季のカモ類は1~5m未満での通過が多く、橋梁を上下流方向に移動する場合に水面上を低く通過することが多くなっている。全体の確認例数のうち計画区通過の割合は、1.3~3.6%であり、元来低い割合が、R2年度冬季はさらに低くなっていた。

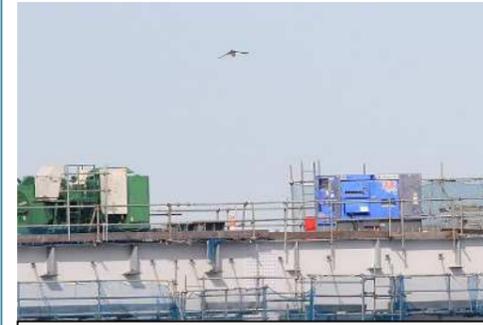
シギ・チドリ類は、R2年度冬季に橋梁下の1~5mを少数が通過したのみであった。
 カモメ類は、R2年度冬季に橋梁の上下、河道の左右をまんべんなく通過し、比較的橋梁に近い位置を通過している状況であった。
 カモ類は、R2年度冬季に橋梁中央部の上の通過も確認されたが、橋梁下の通過の方がやや多く確認された。
 カワウ・サギ類は、R2年度冬季にカモメ類同様様々な高度で通過していたが、カモメ類より通過の際の上下の幅がある状況であった。
 今後、河道上の橋梁架設が完了したことに伴って、橋梁付近を通過する際の典型種の飛翔高度に変化が生じるかどうかについて、留意して調査を行う。

橋梁中央部上を通過するオナガガモ

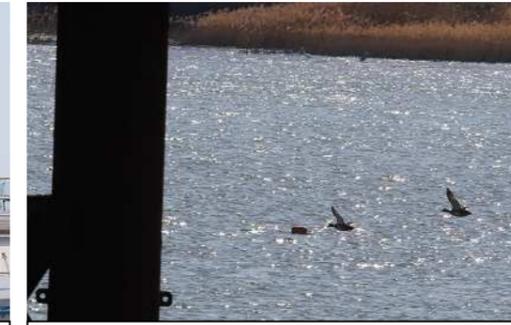
橋梁中央部下を通過するスズガモ

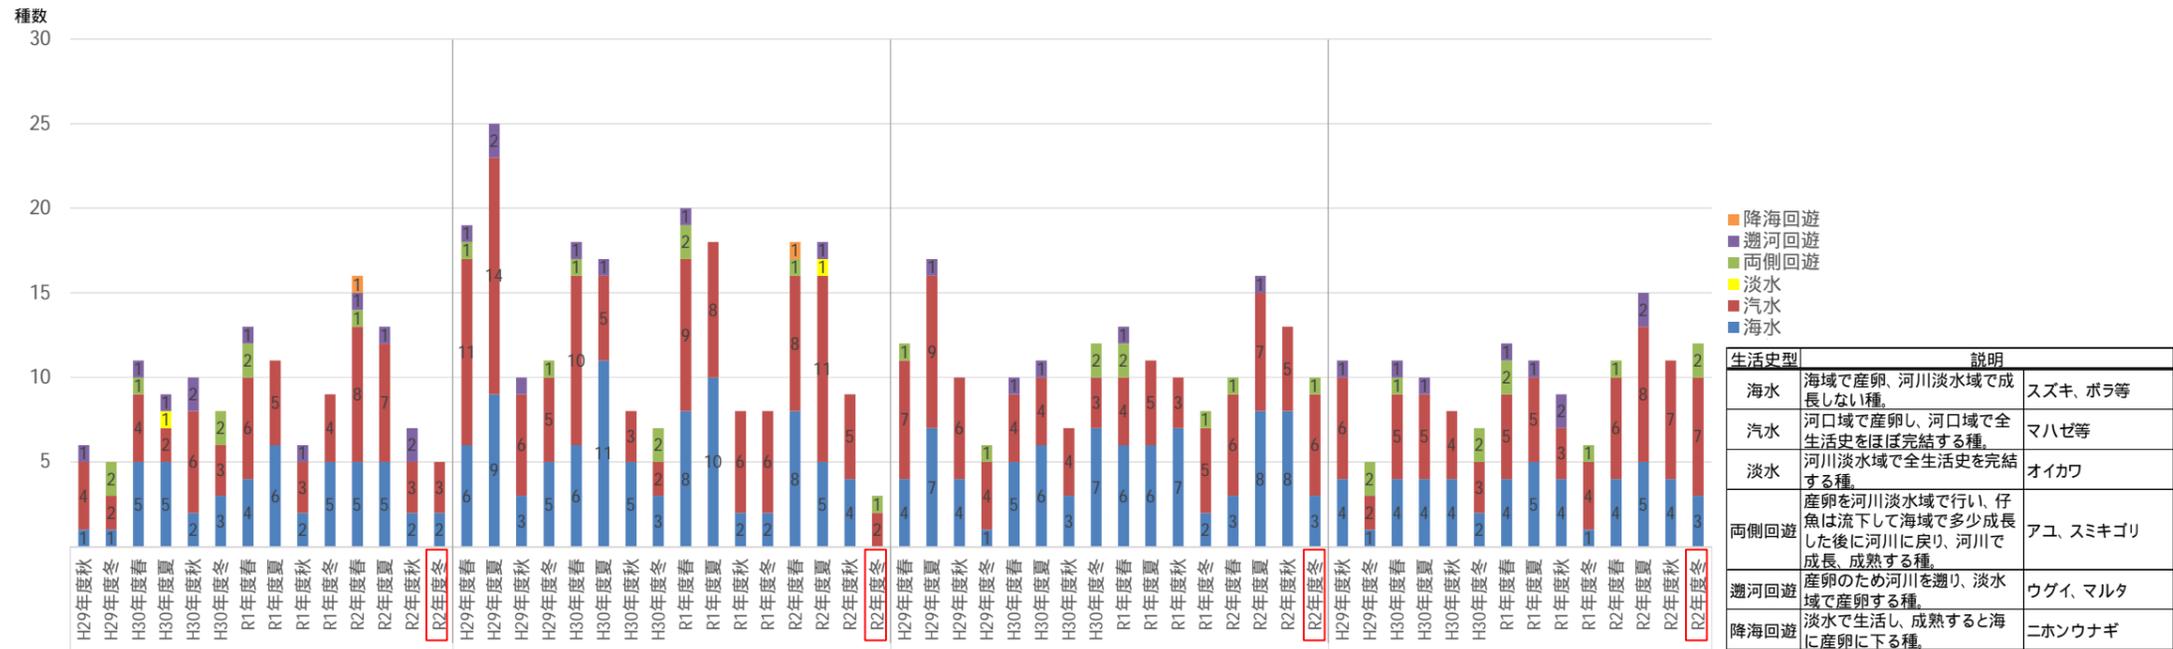
図4-1 生活史型ごとの出現種数の推移

生活史型ごとの出現種数の割合の経時変化について、著しい増減はみられず、遡上・降下行動への影響は確認されなかった(図4-1)。

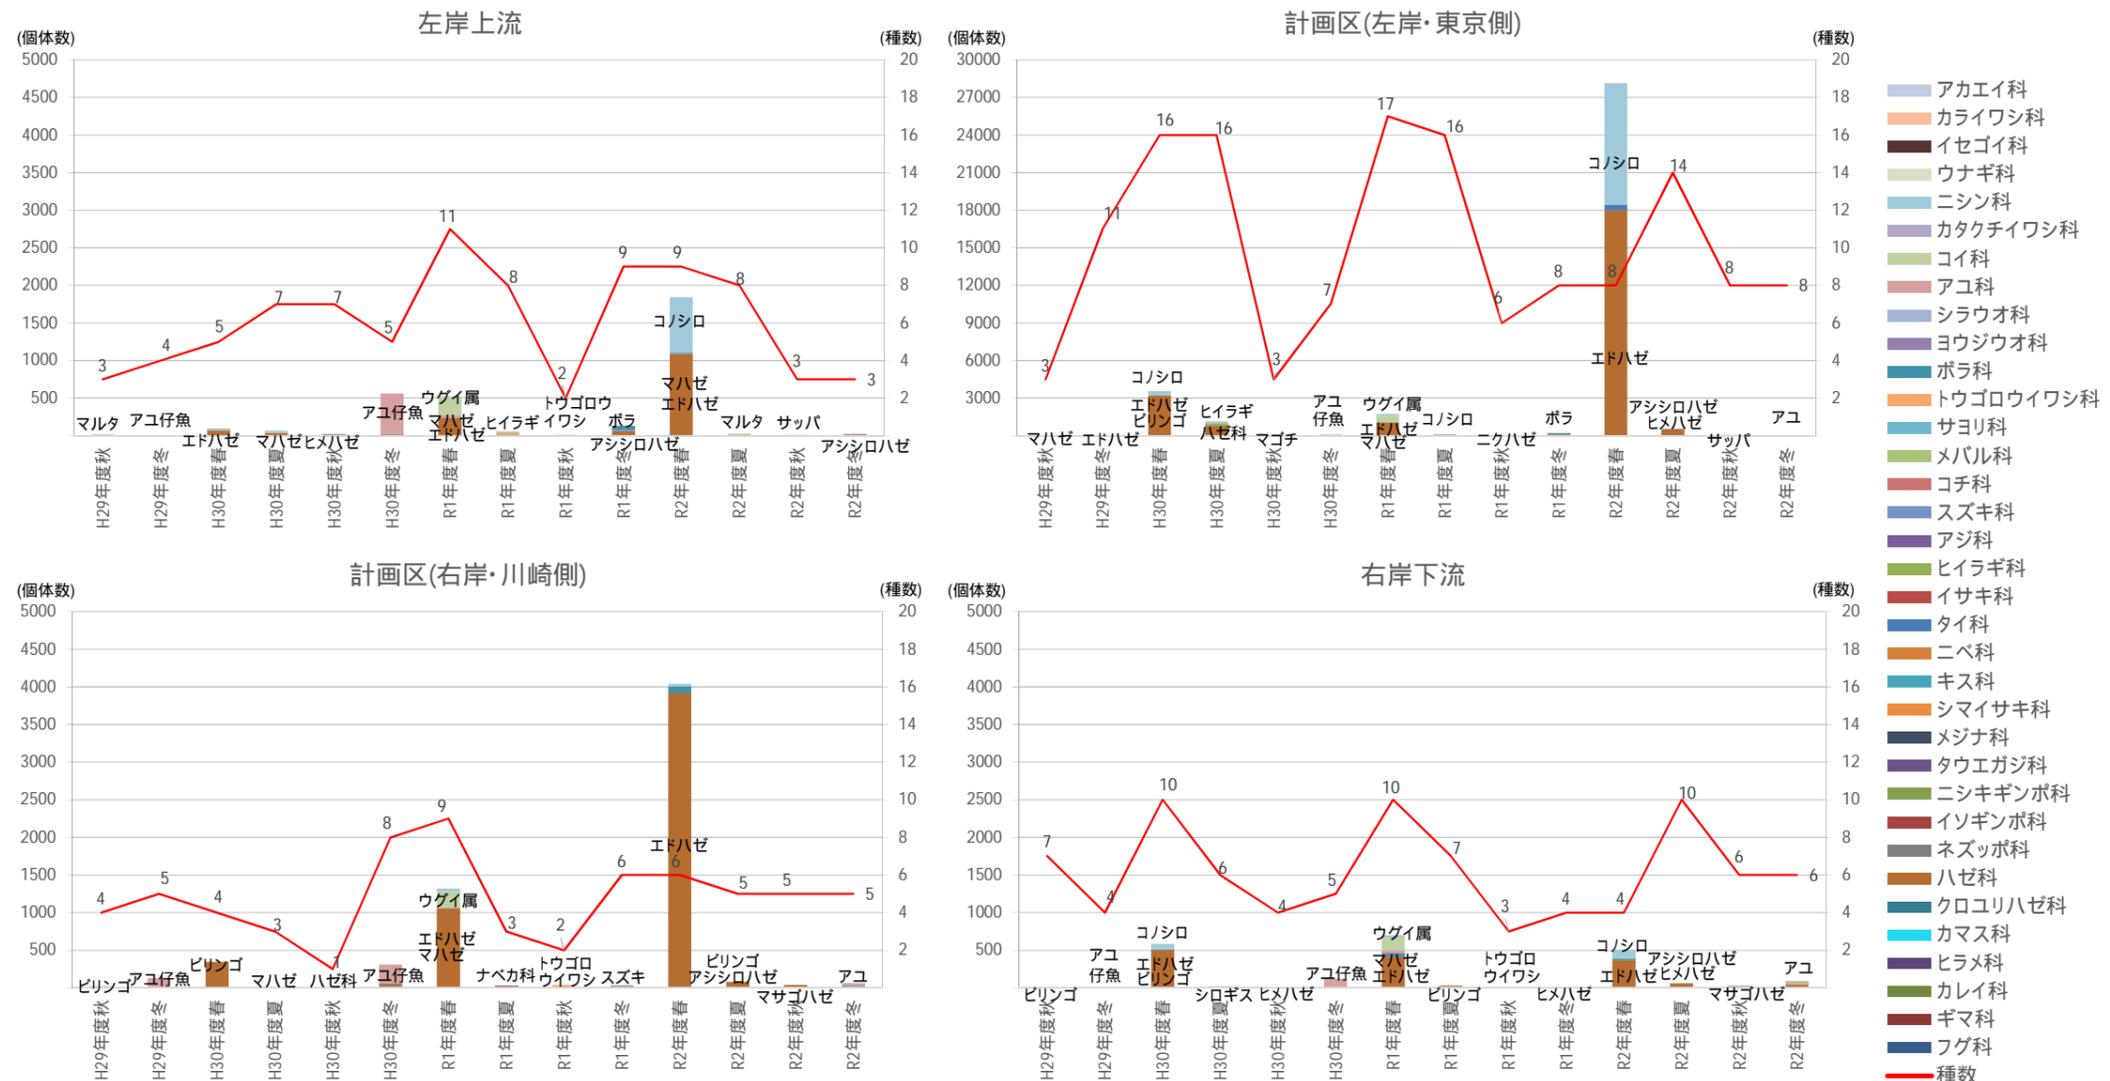
図4-2 地曳網調査で出現した種数と科別の個体数(グラフ内の種名は比較的多く確認された種)

地曳網調査の結果、左岸上流以外の調査地点は例年と同程度の確認個体数であり、R2年度冬はアユが主に確認されるという状況であった(図4-2)。
