「第12回都市計画道路殿町羽田空港線ほか道路築造工事に関わる河川河口の環境アドバイザー会議」概要

令和2年度定期環境モニタリング調査(冬季)の結果について

その他【築造部の埋め戻し範囲および形状について】

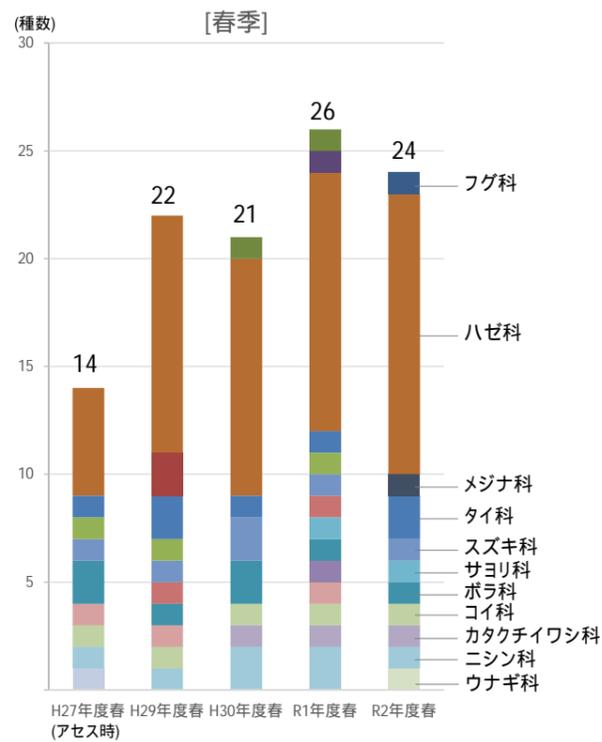
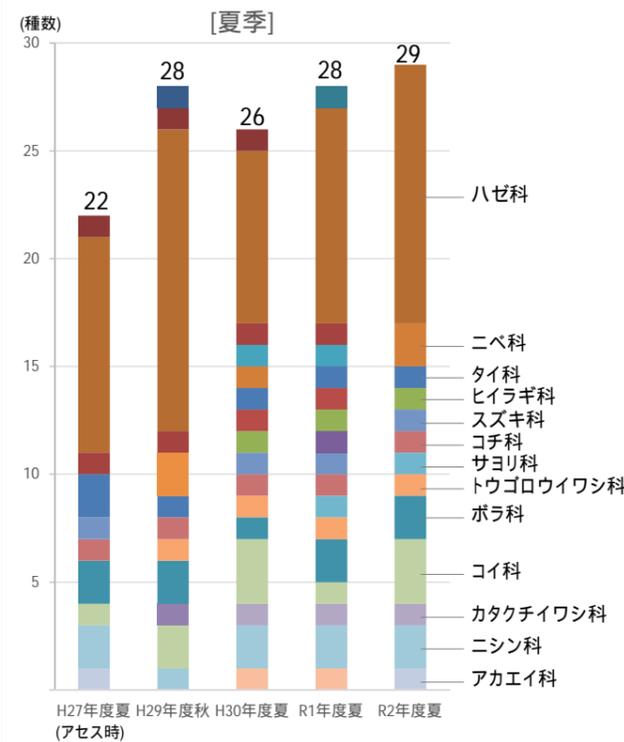
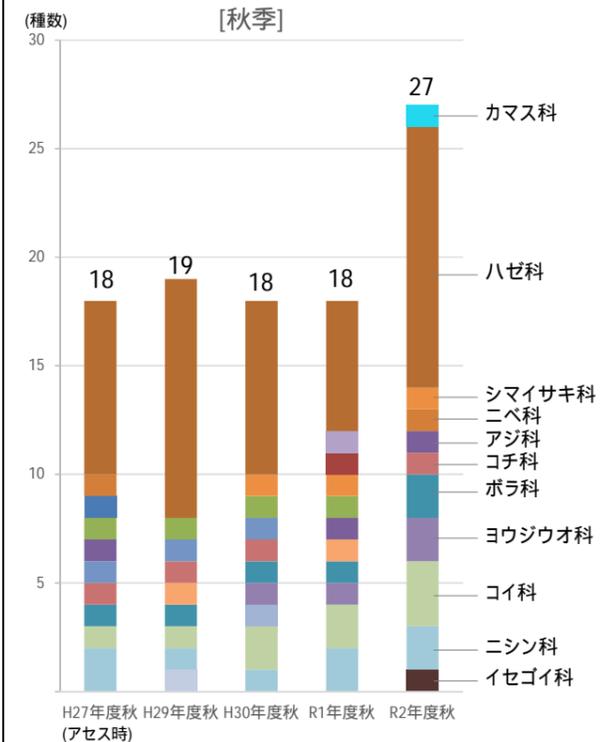
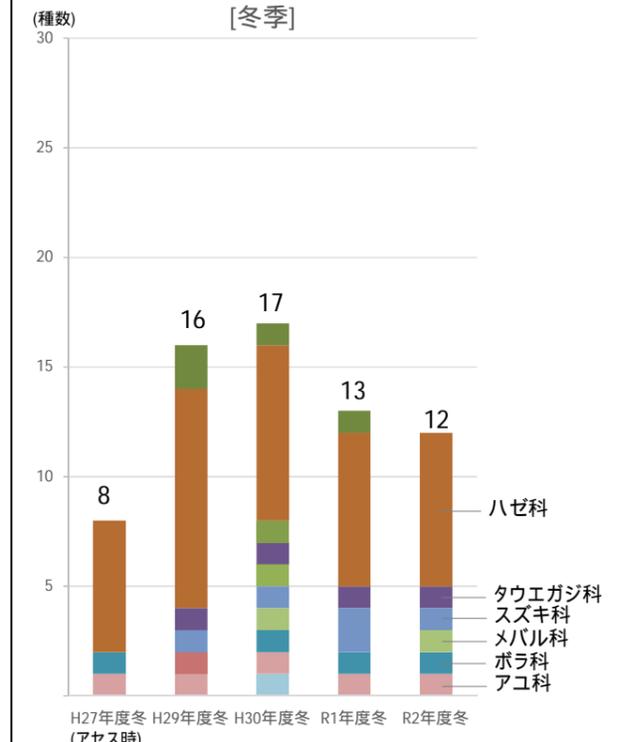
図4-3 全調査地点における魚類確認種数

R2年度冬季調査では新たに確認された科はなかった。
例年同様ハゼ科の種が多く確認され、種数や構成は令和元年度と同程度であった。

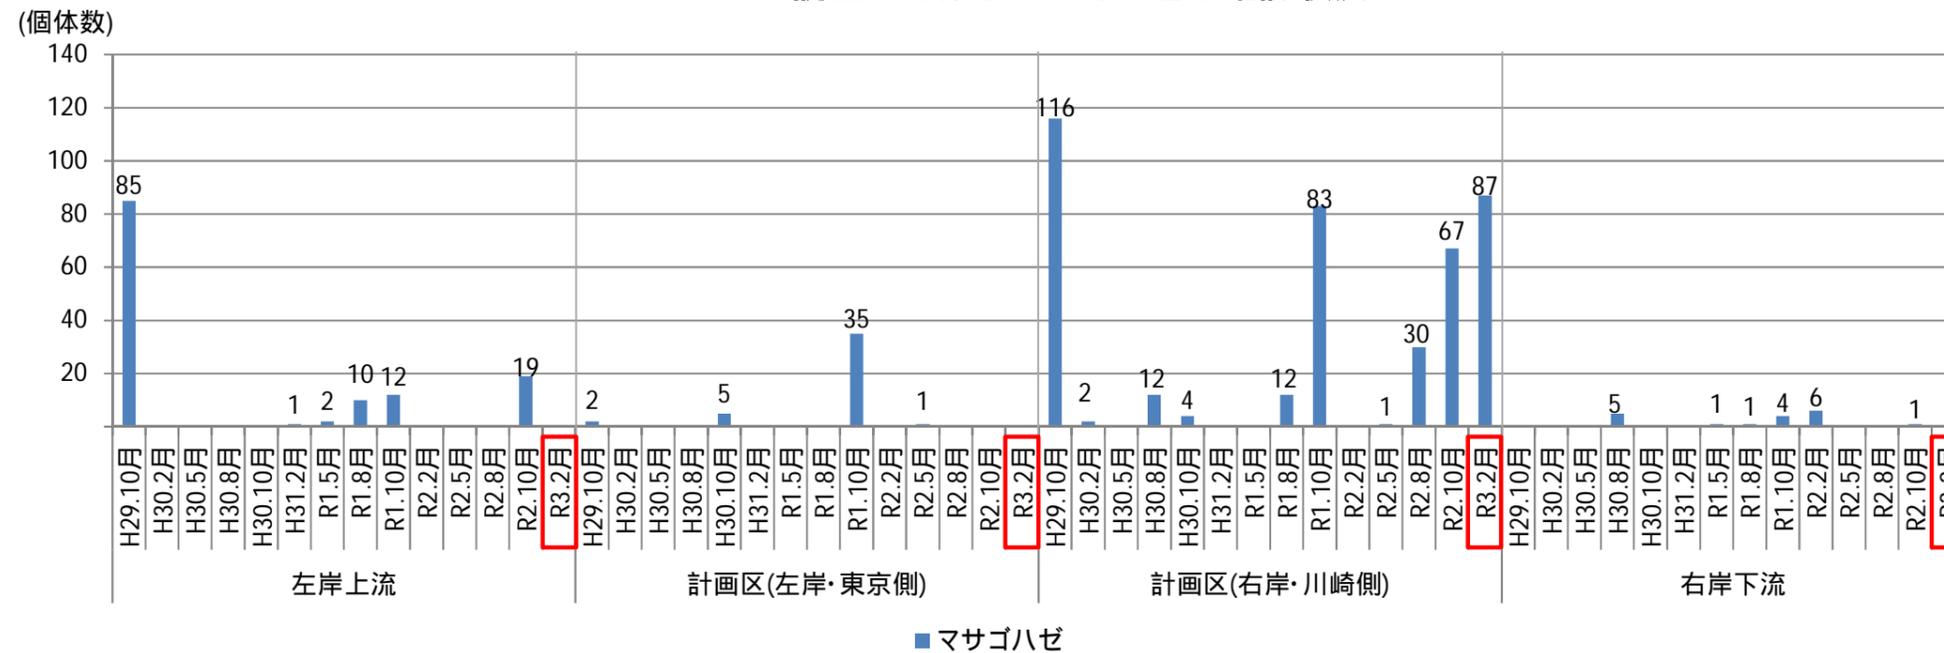
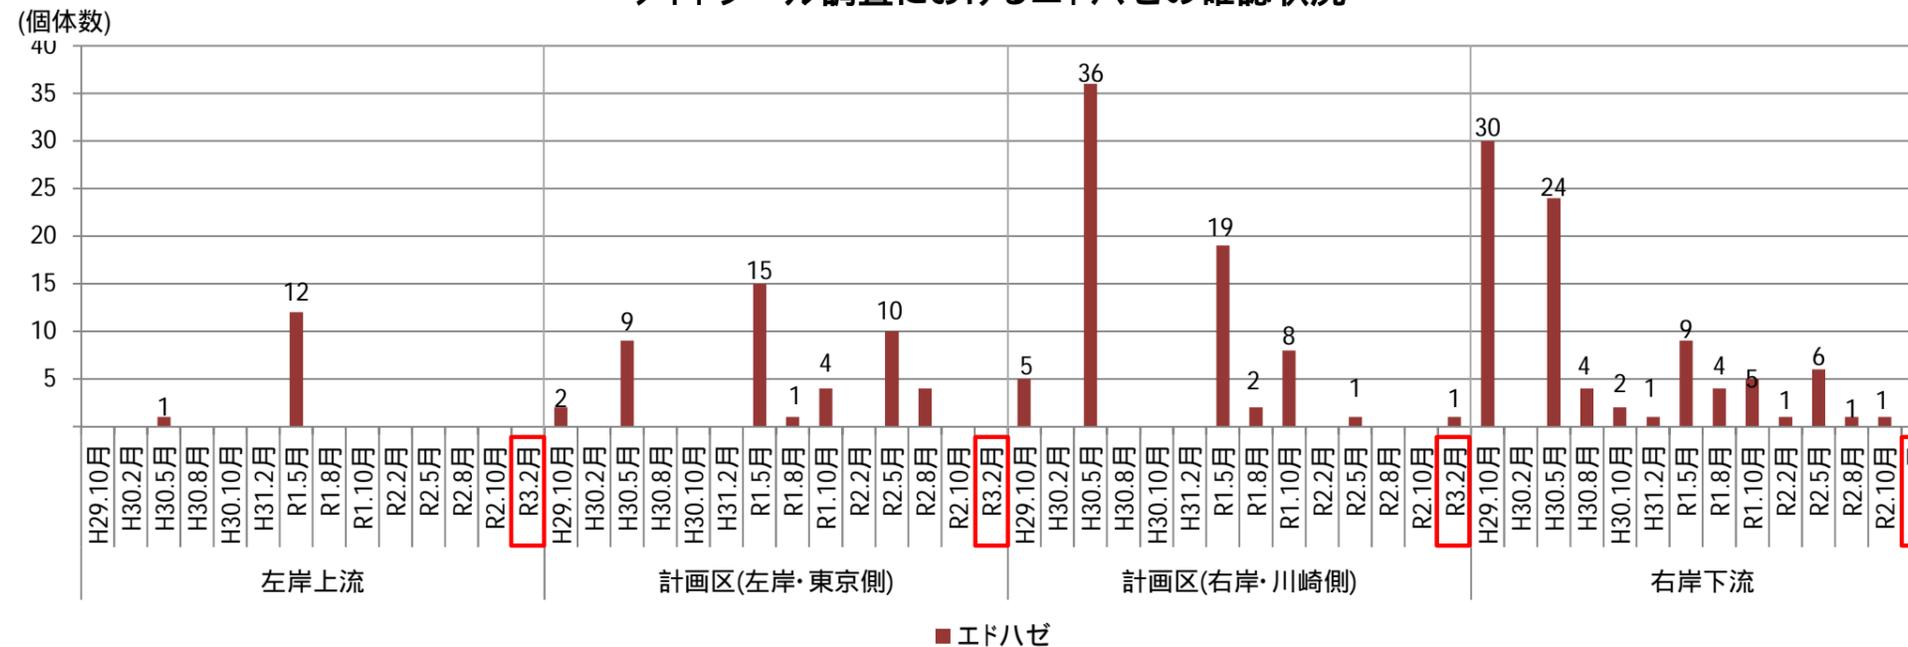
図4-4 タイドプール調査におけるマサゴハゼ、エドハゼの確認状況

H29年秋季のタイドプール調査の結果、マサゴハゼとエドハゼが優占したため、タイドプールの環境変化の有無を判断する材料として、以降の両種の確認状況を整理した(図4-4)。
 マサゴハゼは、H29年の台風第21号以降の調査では確認されていないか個体数が少なくなっているが、R1年度春季以降、上流側では再び10個体以上が確認されるようになった。冬季～春季は例年確認個体が少なく、季節的変動と考えられたが、R2年度冬季には計画区(右岸・川崎側)で87個体が確認された。
 エドハゼは例年冬季にはほとんど確認されないが、R2年度冬季も計画区(右岸・川崎側)で1個体確認されたのみであった。
 また、東日本台風等の影響による地形変化に伴い、左岸側は干潮時でもタイドプールが出現しない状況となっており、今後もマサゴハゼやエドハゼが確認されないケースもあると考えられる。

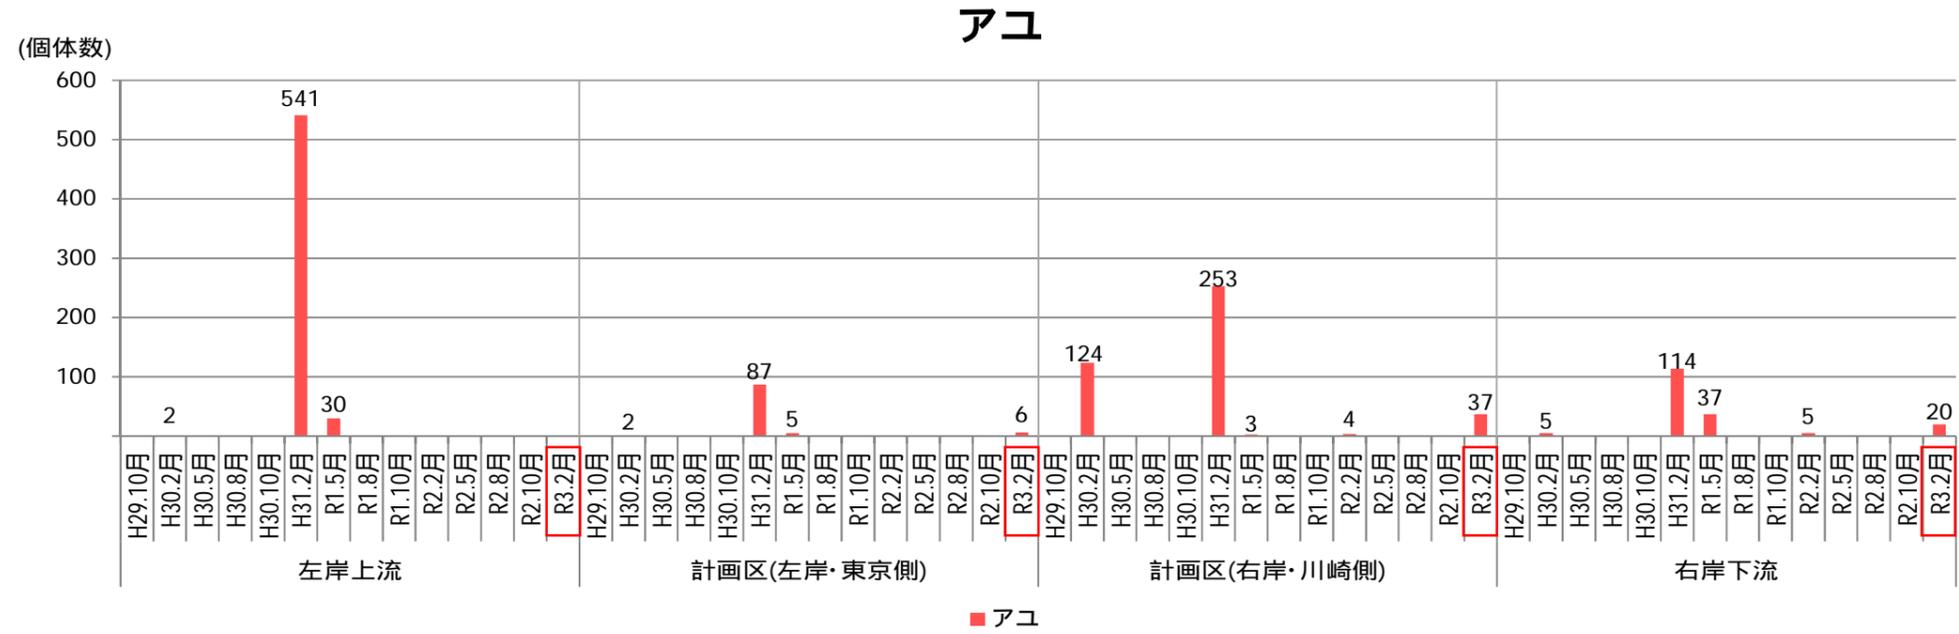
図4-5 アユ仔稚魚の確認状況

参考までに、アユ仔稚魚の確認状況は、H30年度冬季(H31.2月)のみ特異的に多くなっているが、R2年度冬季も右岸側で20～37個体確認された。

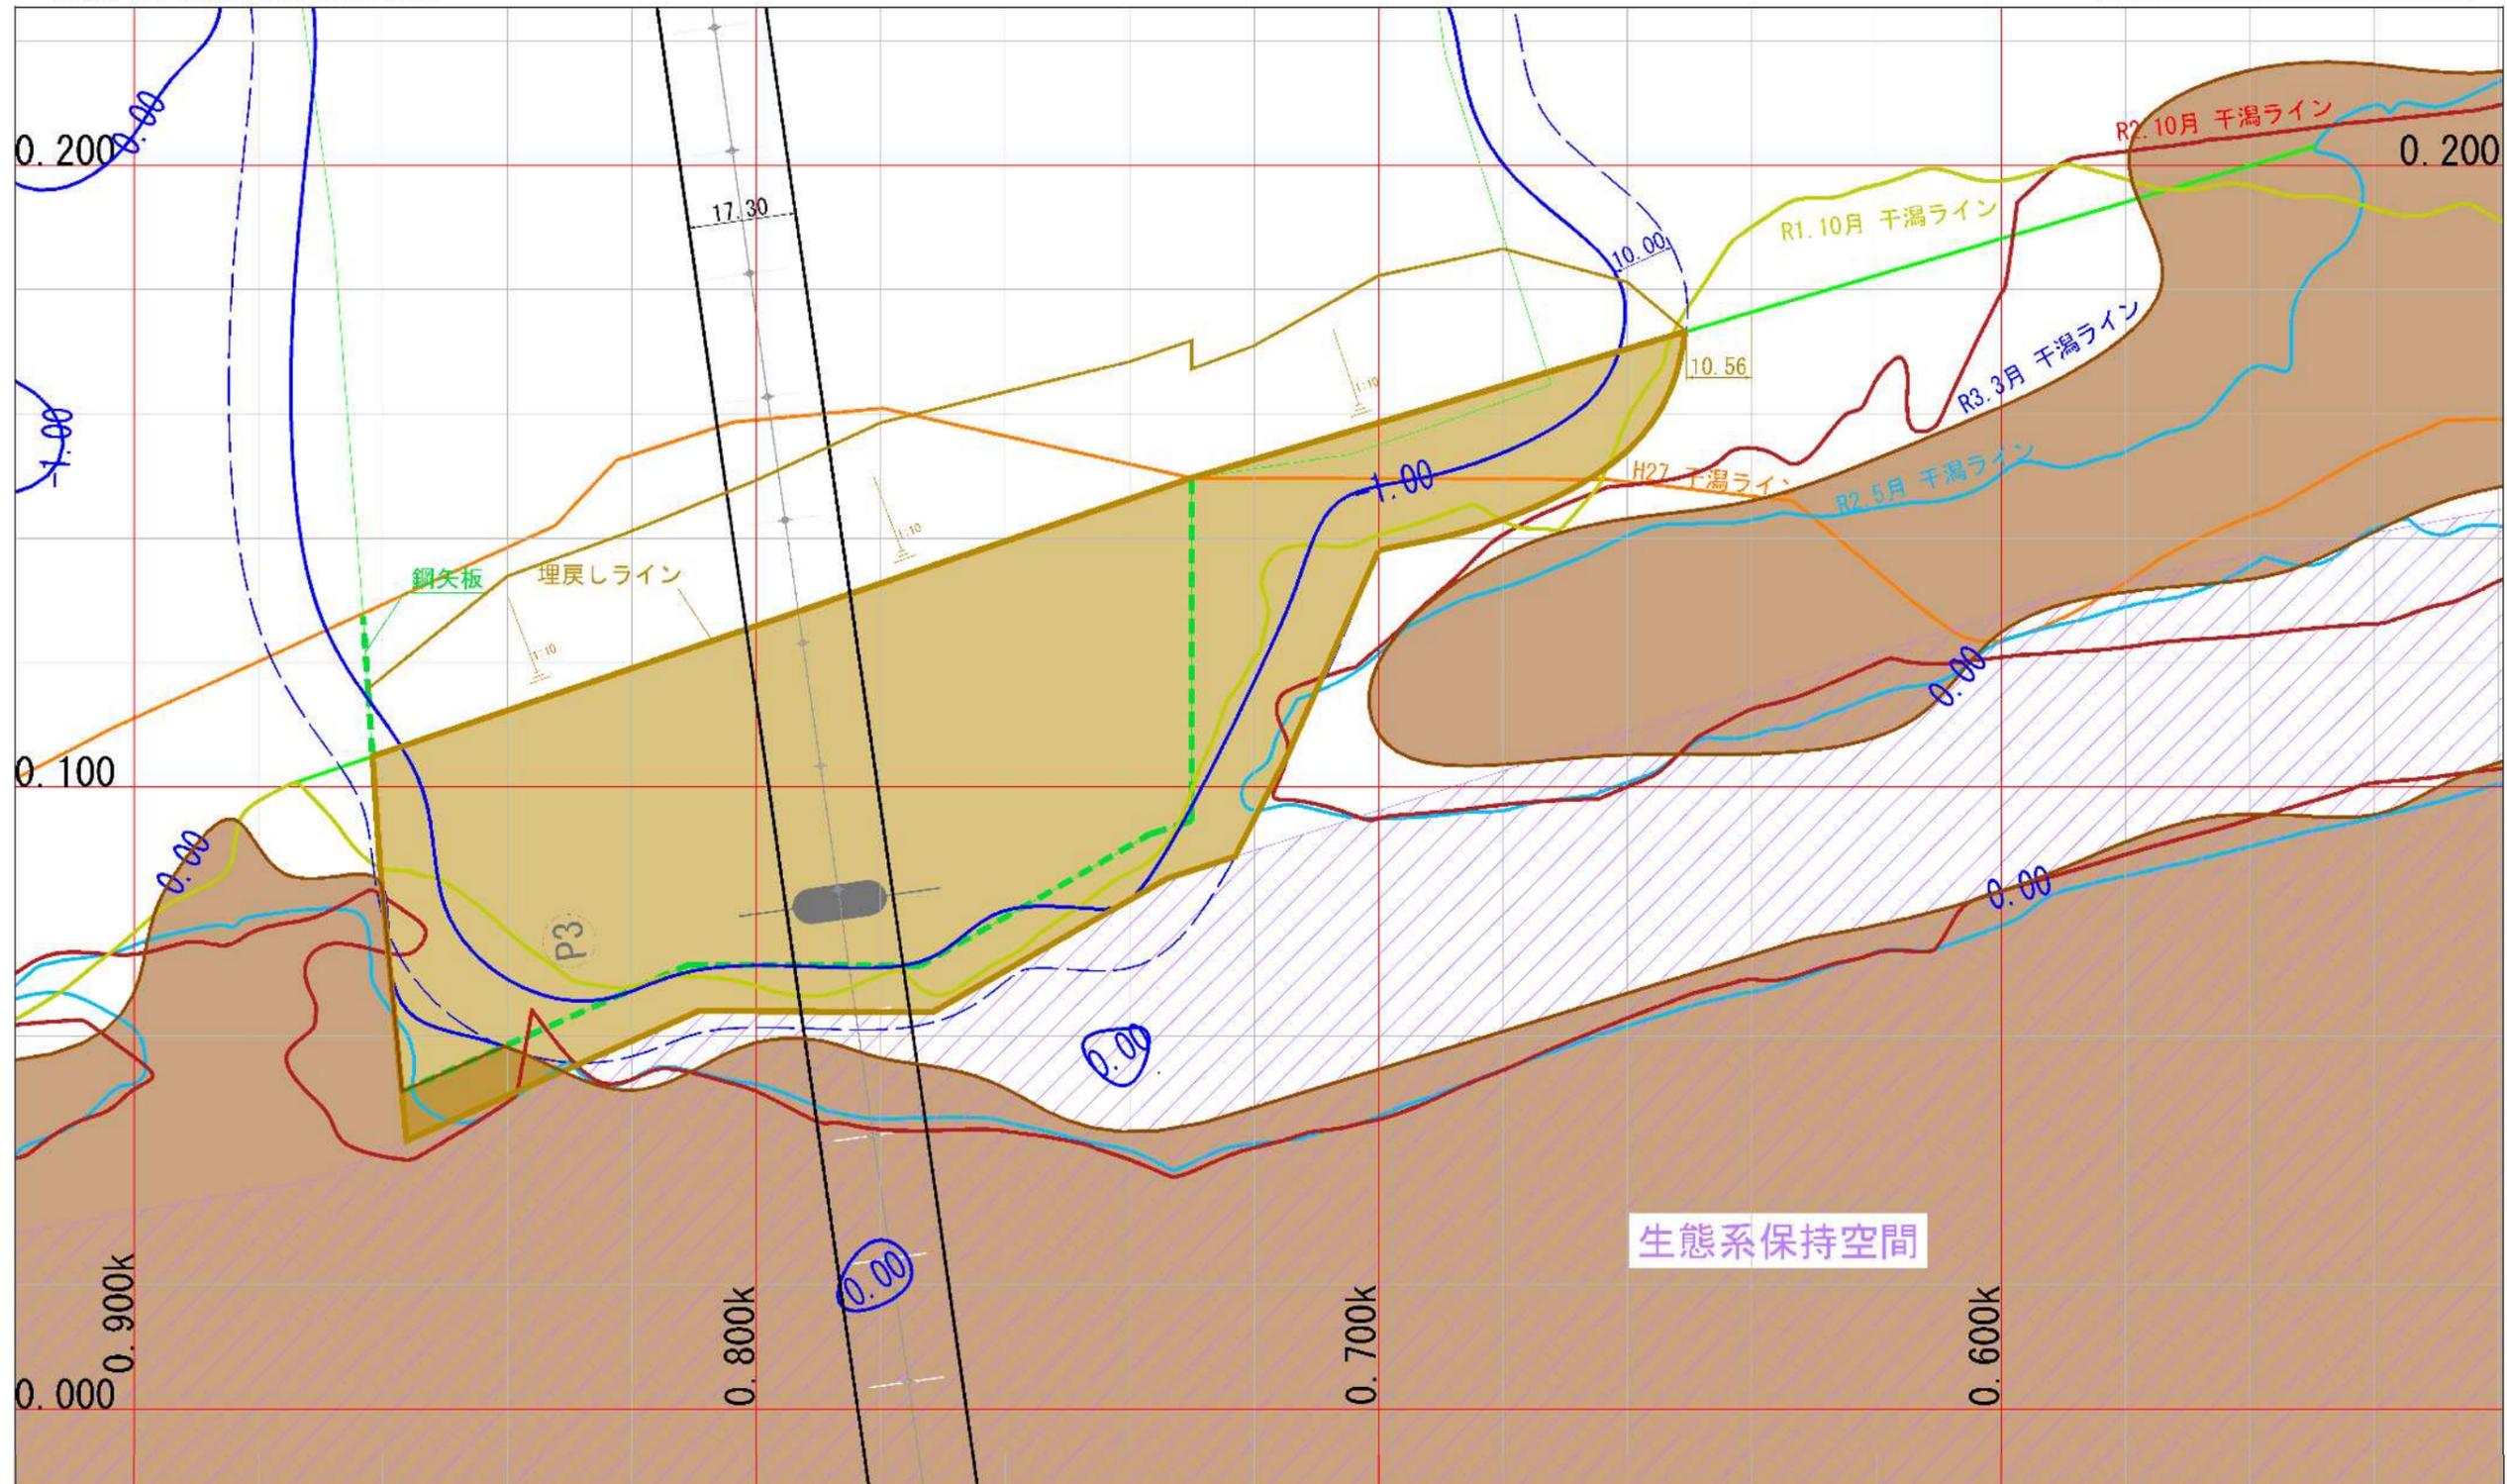
干潟部埋戻し計画図

令和3年3月に実施した干潟地形測量の結果を基に作成した干潟部埋戻し計画図(案)を、次ページ以降に断面図(案)以下に示す。

前回の会議で了承頂いた考え方に基づき計画を行い、10,641m²を埋戻し、干潟回復を図るものとする。

埋戻し面積：10641.27m²

出来形管理基準
埋戻し天端高：AP±0.0m
出来形許容範囲：±0.5m
