第19回都市計画道路殿町羽田空港線ほか道路改築工事に関わる河川河口の環境アドバイザー会議 概要

1. 地形

2. 植物：ヨシ群落

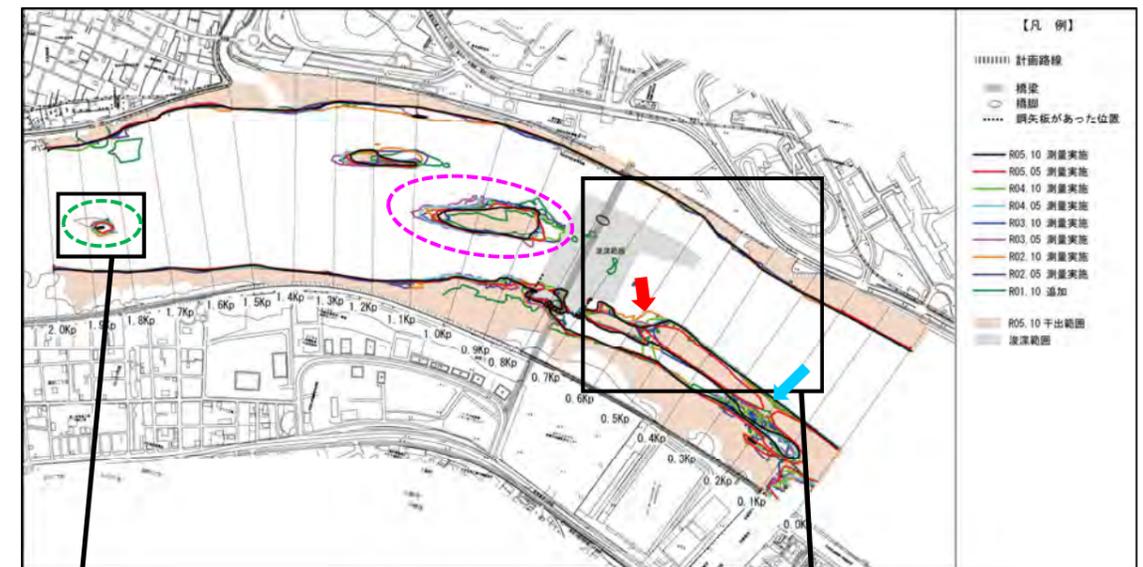
図1-1(1) 干潟地形変化(平面図)

- 東日本台風以降は大きな出水もなく、干潟地形に大きな変化は生じていない。局所的には中州や右岸下流で以下のような変化が生じている。

- R5年度春季以降、水位に特別大きな変動は見られなかった。(参考資料 参照)
- R5年度春季に右岸下流でA.P.=0m以下となる範囲(→部参照)が新たに確認されたが、R5年度秋季では同箇所はA.P.=0m以上となっている。なお、R5年度春季の結果についても測量の結果上はA.P.=0m以上となっているが、見かけ上では干潟として水面上に露出しているのが確認されており、干潟の分断は生じていない。
- 中州は東日本台風により小さく2箇所に分かれた形となった。R5年度春季では、下流側の中州は下流端部の縮小が確認されており、R5年度秋季では大きな変化は確認されなかった(→部参照)。

- 上流に位置する中州(ねすみ島)はR5年度秋季で大きく縮小が確認されており、ほとんど水面上に出現しない状態であった。(→部参照)。

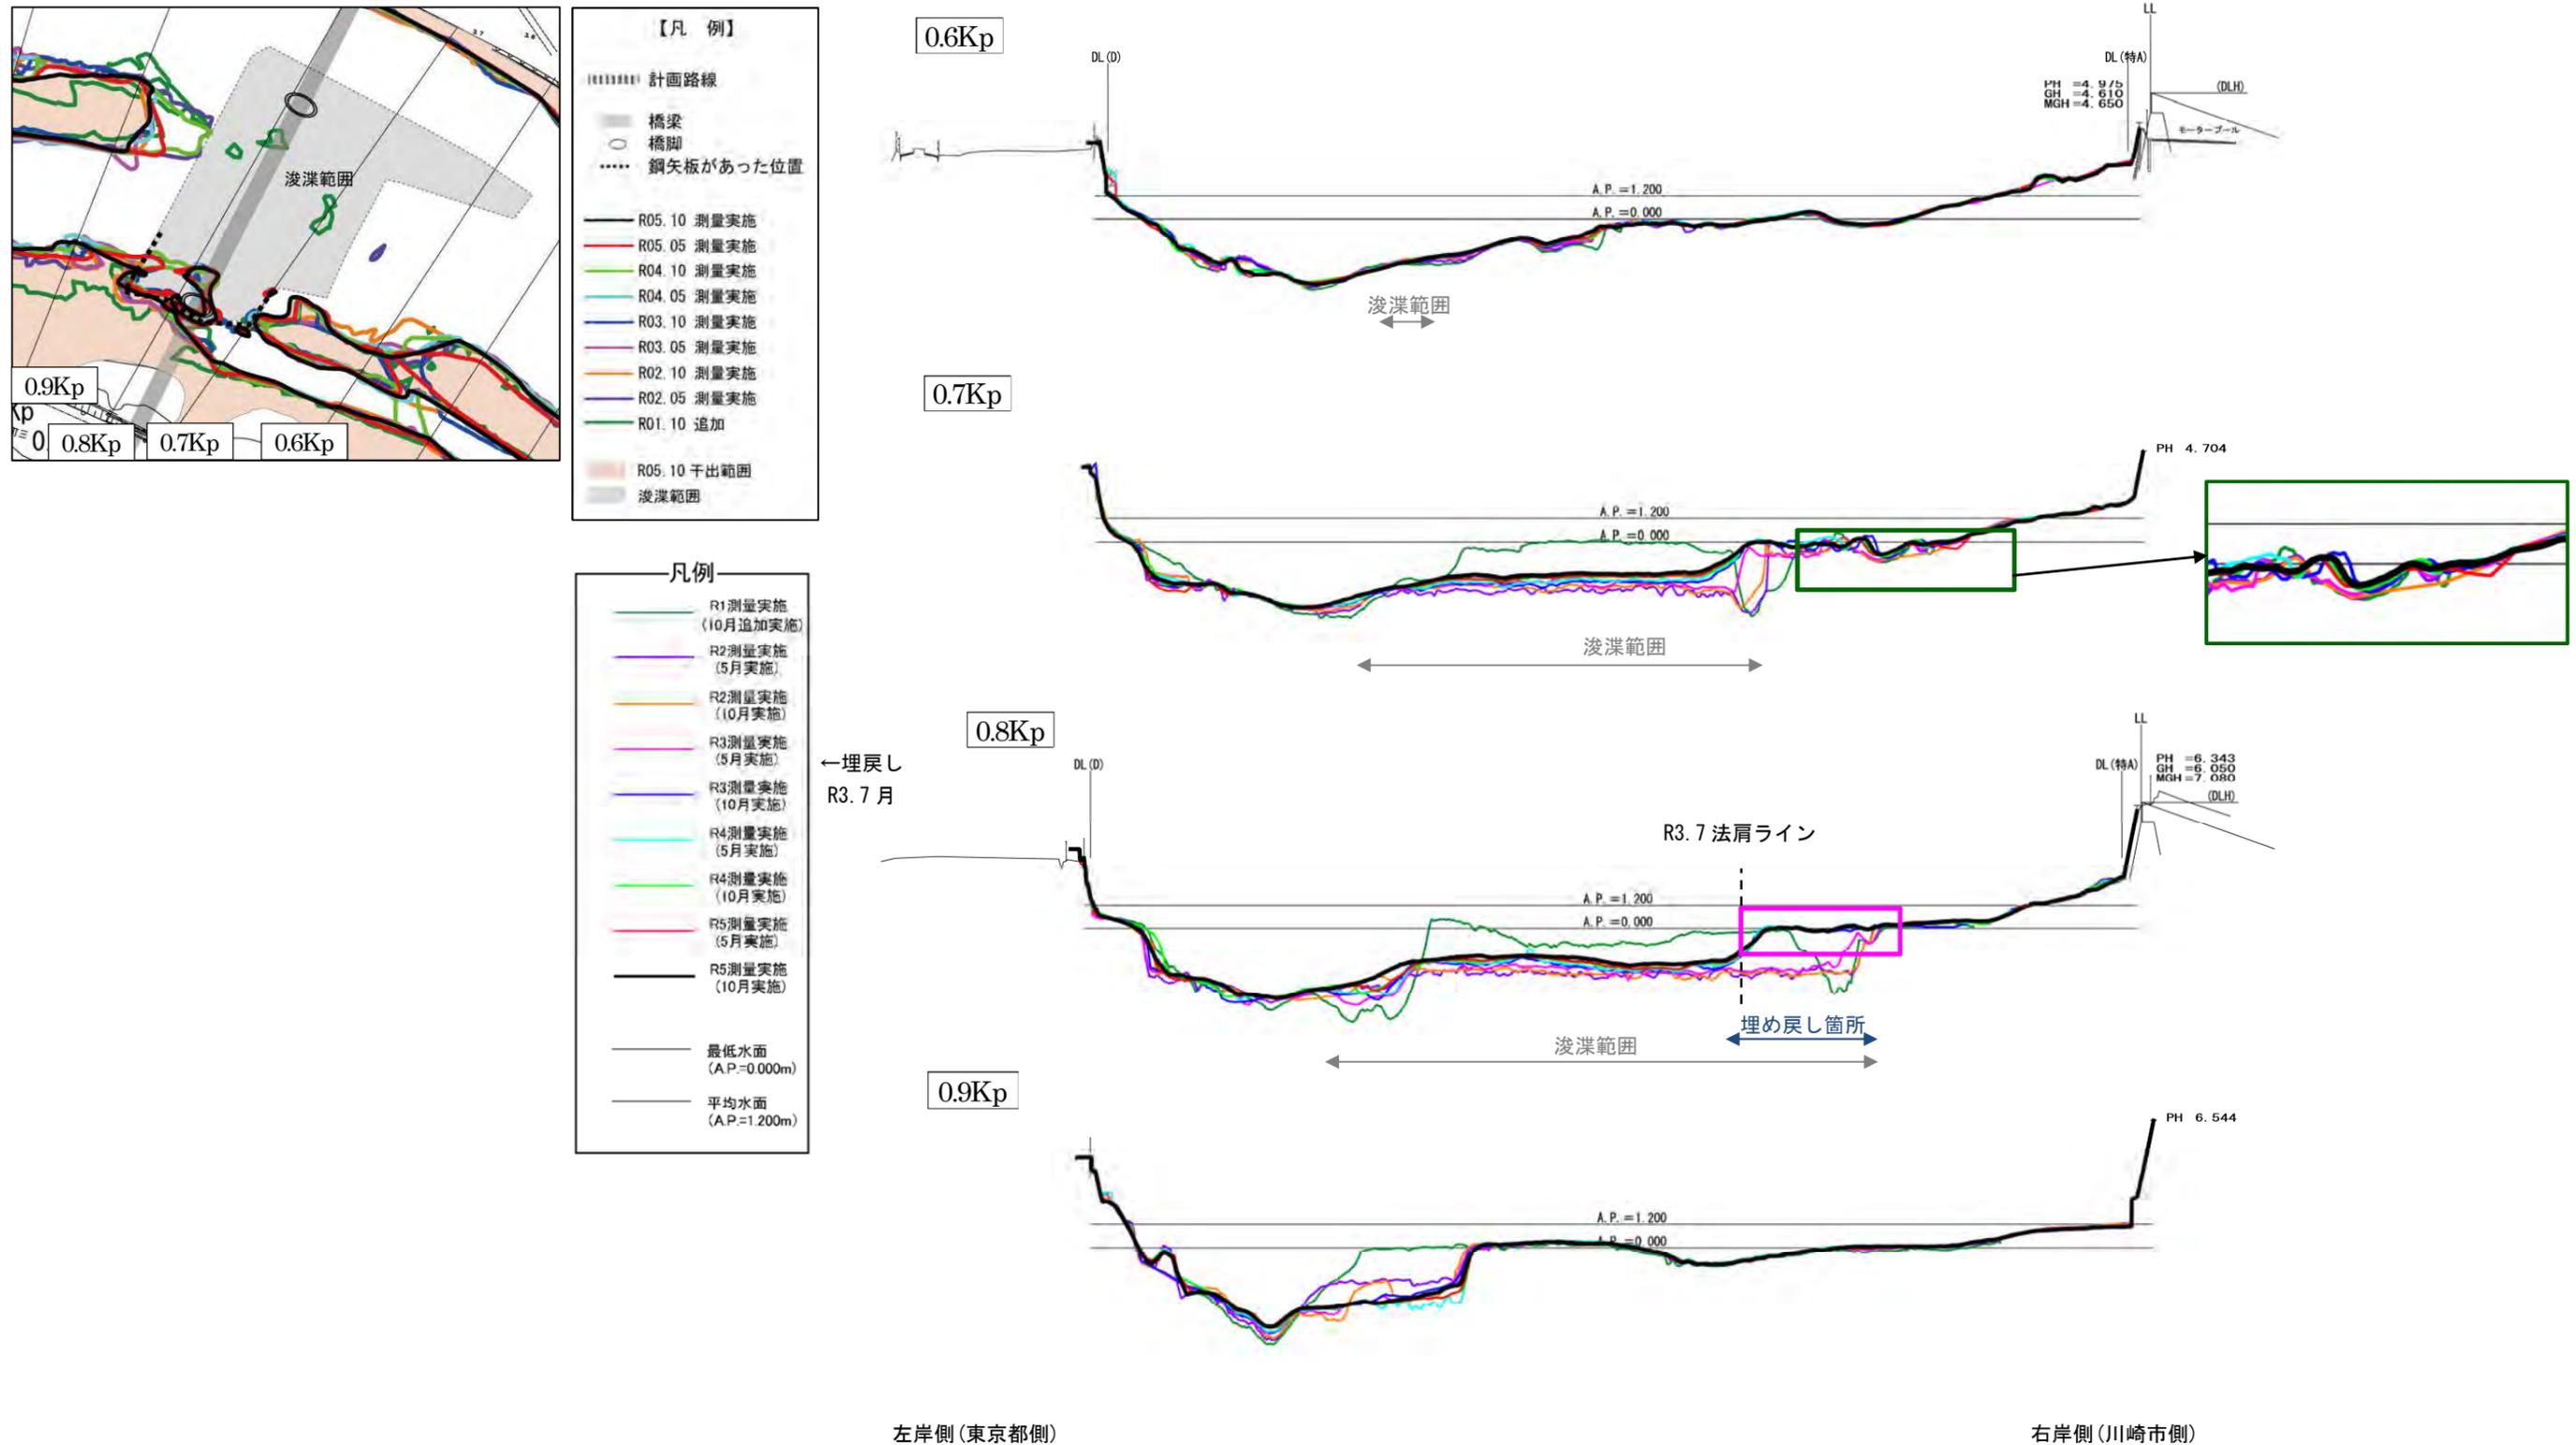
図1-2 干潟地形変化 (R1.10月出水後の変化)

●R3.7月の埋め戻し後、各横断(kpライン)における地盤に大きな変化はみられていない。

- ・過年度から0.7kpのラインでは右岸側の凹凸が確認されており、R5年度秋季では昨年同様に比較的なだらかな凹凸の傾向が確認された(参照)。
- ・昨年度0.8kpのラインでは表面的に細かな凹凸が確認されたが、R5年度秋季では比較的なだらかな傾向であり、埋め戻した地盤は概ね維持されていると考えられる(参照)。

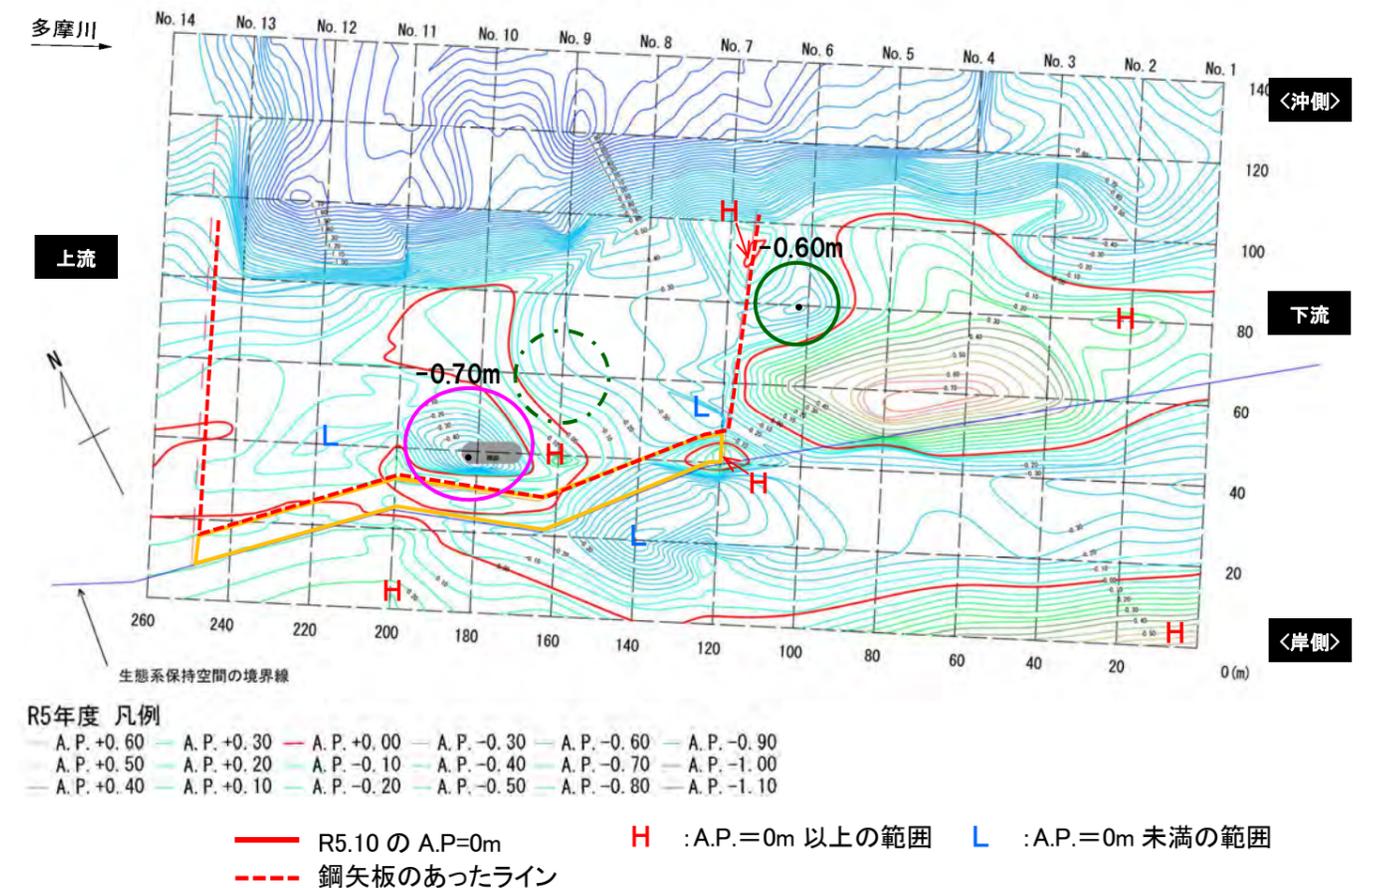
図1-3 R5.10月干潟測量結果

- 橋脚まわりの上流側のくぼみの状況、橋脚下流側の等深線の状況(A.P.=0m以上・未満の分布)に大きな変化はない。
- <R5年度春季からの変化>
- R5年度春季では、橋脚まわりの上流側で洗掘によるくぼみ範囲の拡大が確認されたが、R5年度秋季ではくぼみの最深部は0.30mほど浅くなり、くぼみ形状の変化が確認された(○参照)。R5年度春季までと比較し、夏以降降雨が少なく流量が減少したことが原因と推測される(参考資料参照)
 - R5年度秋季では、春季と同様に橋脚より上流側は-0.10m程度の状態が広がり、下流ではNo.6+80m付近でA.P.-0.60m程度のくぼみが確認されたが、No.9+60m付近くぼみは見られなくなった(○、○参照)。

広域調査の横断面及び干潟調査の等深線図は船上から音響測探器を用いて計測した結果であり、干潟調査の横断面は格子点において20mピッチでトータルステーションを用いたレベル測量により計測した結果である。くぼみ発生箇所については、地形状況を詳細に把握するために1mピッチでレベル測量を行い、等深線図を作成しており、くぼみの状況は正確に表現されている。なお、広域調査の0.8kpの横断はくぼみの発生箇所より上流側にずれており、くぼみは表現されていない。

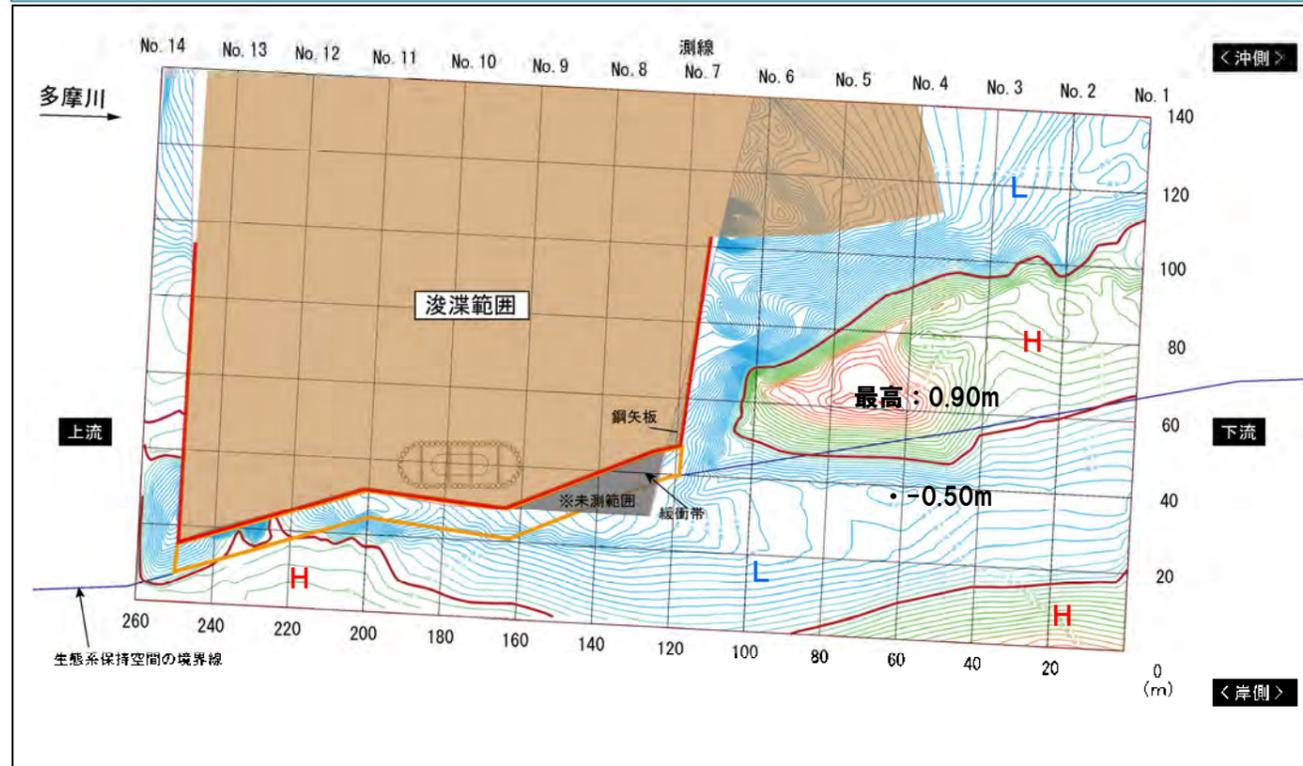
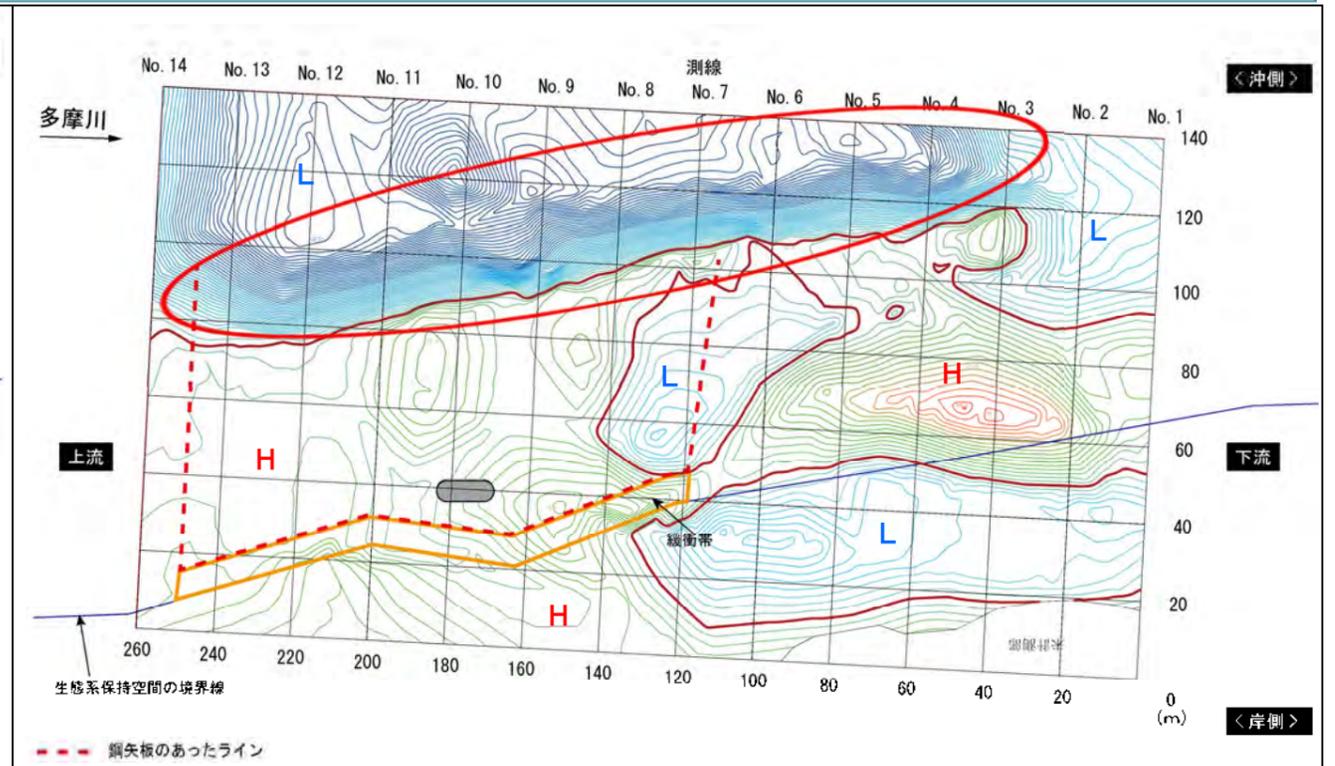
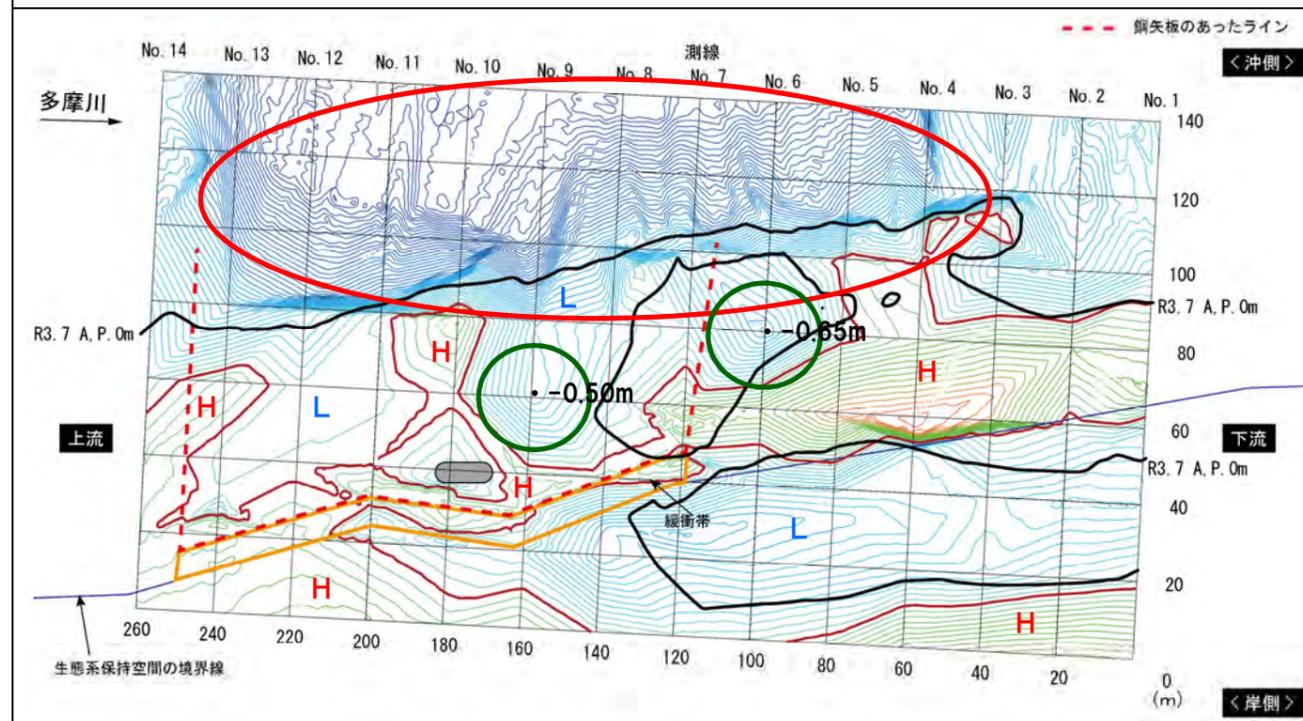
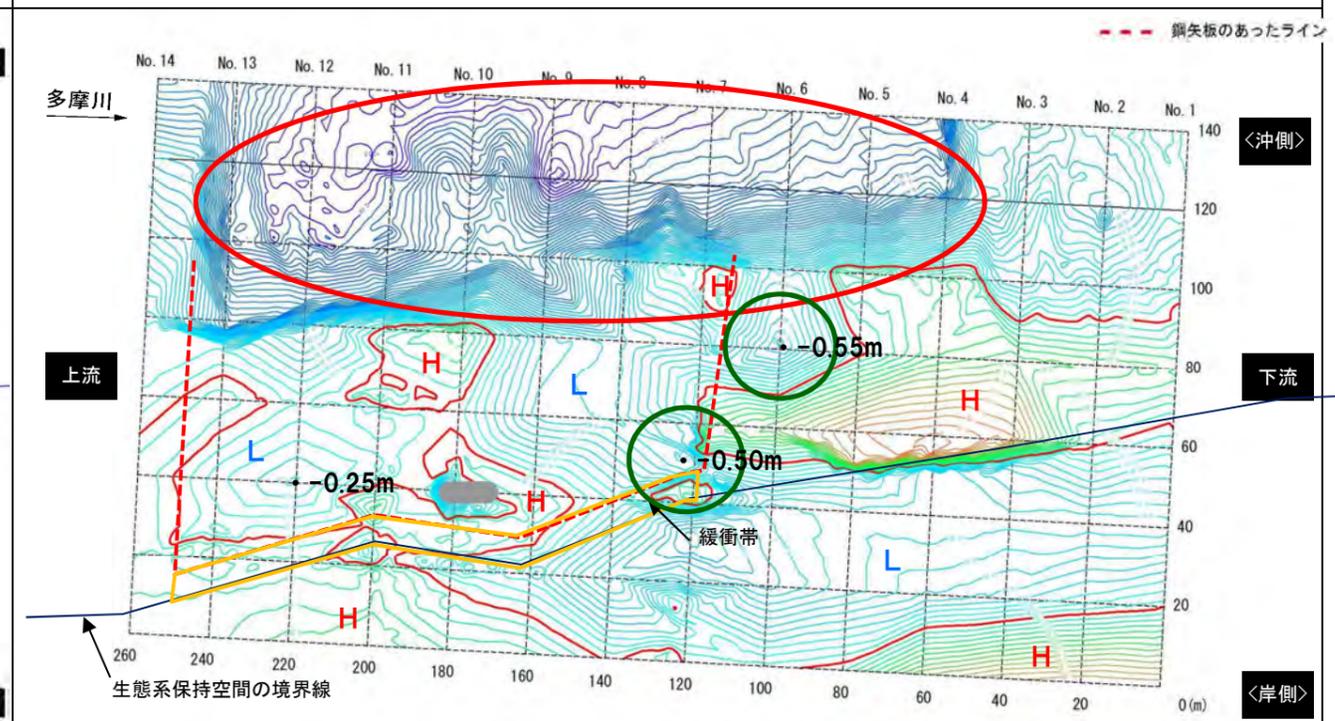
図 1-4(1) 埋戻し前後の干潟地形変化

●埋戻し後にみられた沖側への土砂流出も進行しておらず、橋脚の上・下流側の地盤高も大きな変化がなく、安定しつつあると考えられる。

・埋戻し後はNo.13+80m～No.3+120の範囲でA.P.=0mとなっており、R5年度秋季では橋脚下流でくぼみの位置や凹凸のずれがあるが、沖側方向への傾斜に大きな変化などは発生していない。（○参照）

・R3.10月にはNo.9～No.5の範囲で-0.50～-0.65mのくぼみが発生しており、No.9～No.5の範囲ではR5.5月までくぼみの位置ずれ・箇所数、深さの変動が見られたが、概ね変化がなかった。

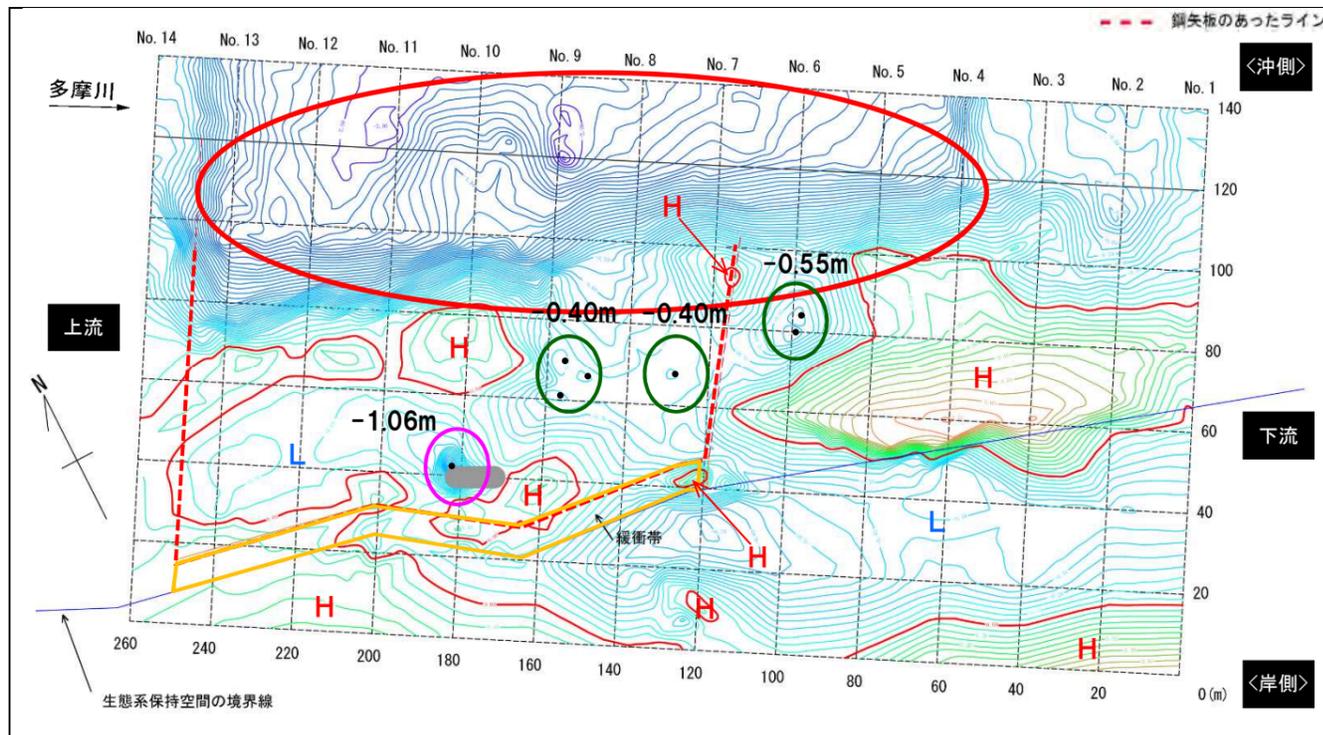
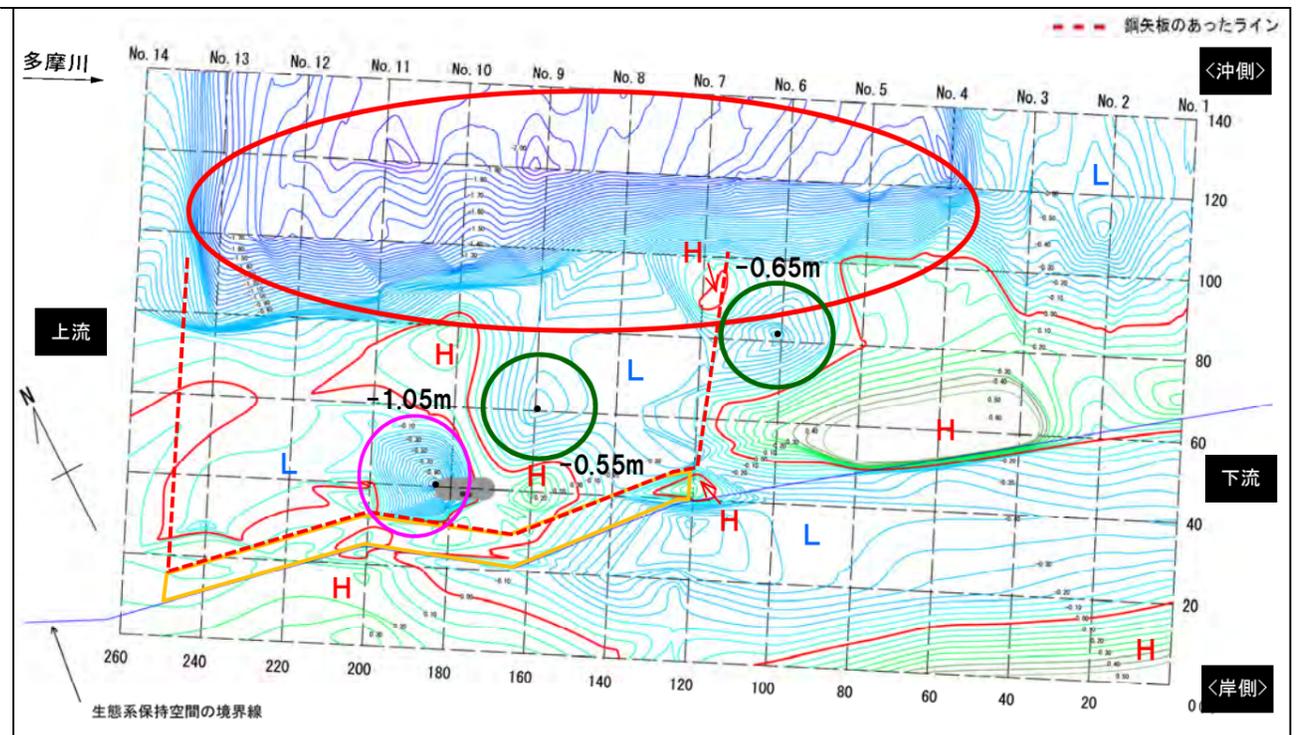
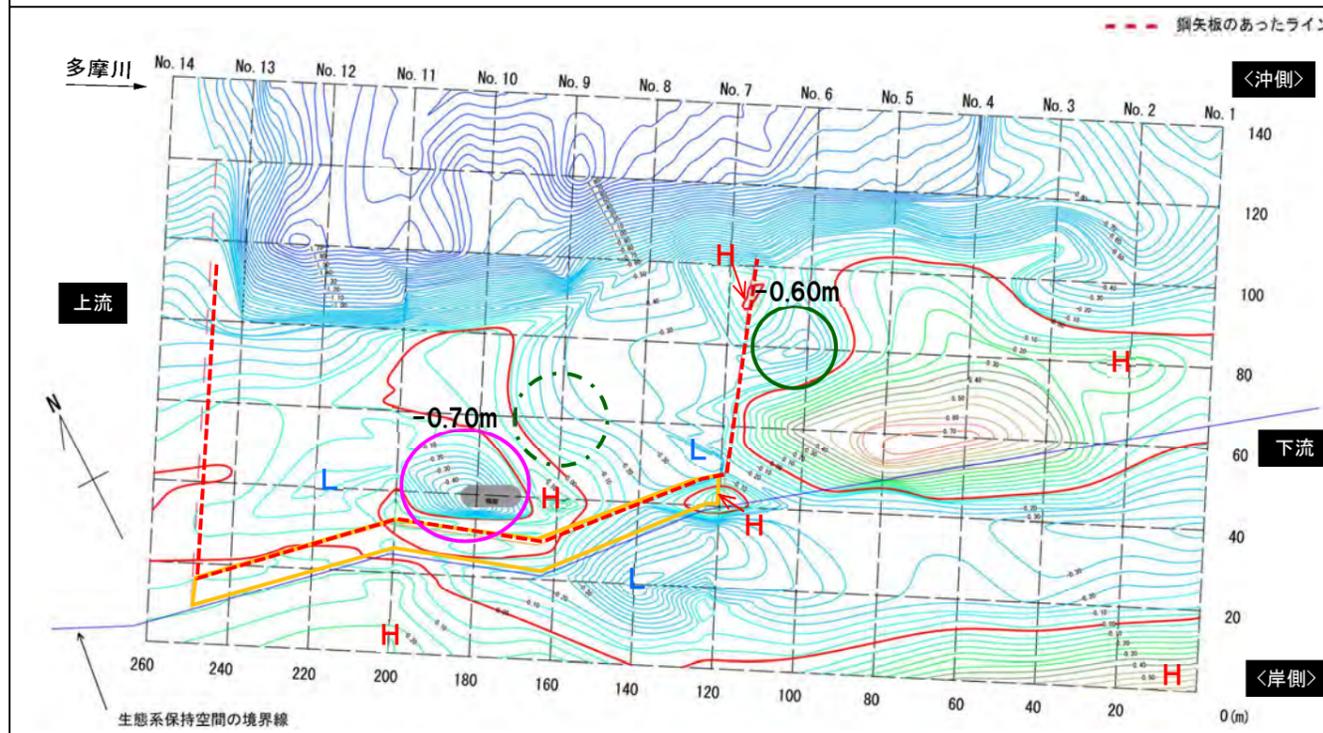
図 1-4(2) 埋戻し前後の干潟地形変化

R5年度秋季は、くぼみの箇所数が1箇所になったものの、過去と概ね同様の状況であった（○参照）。

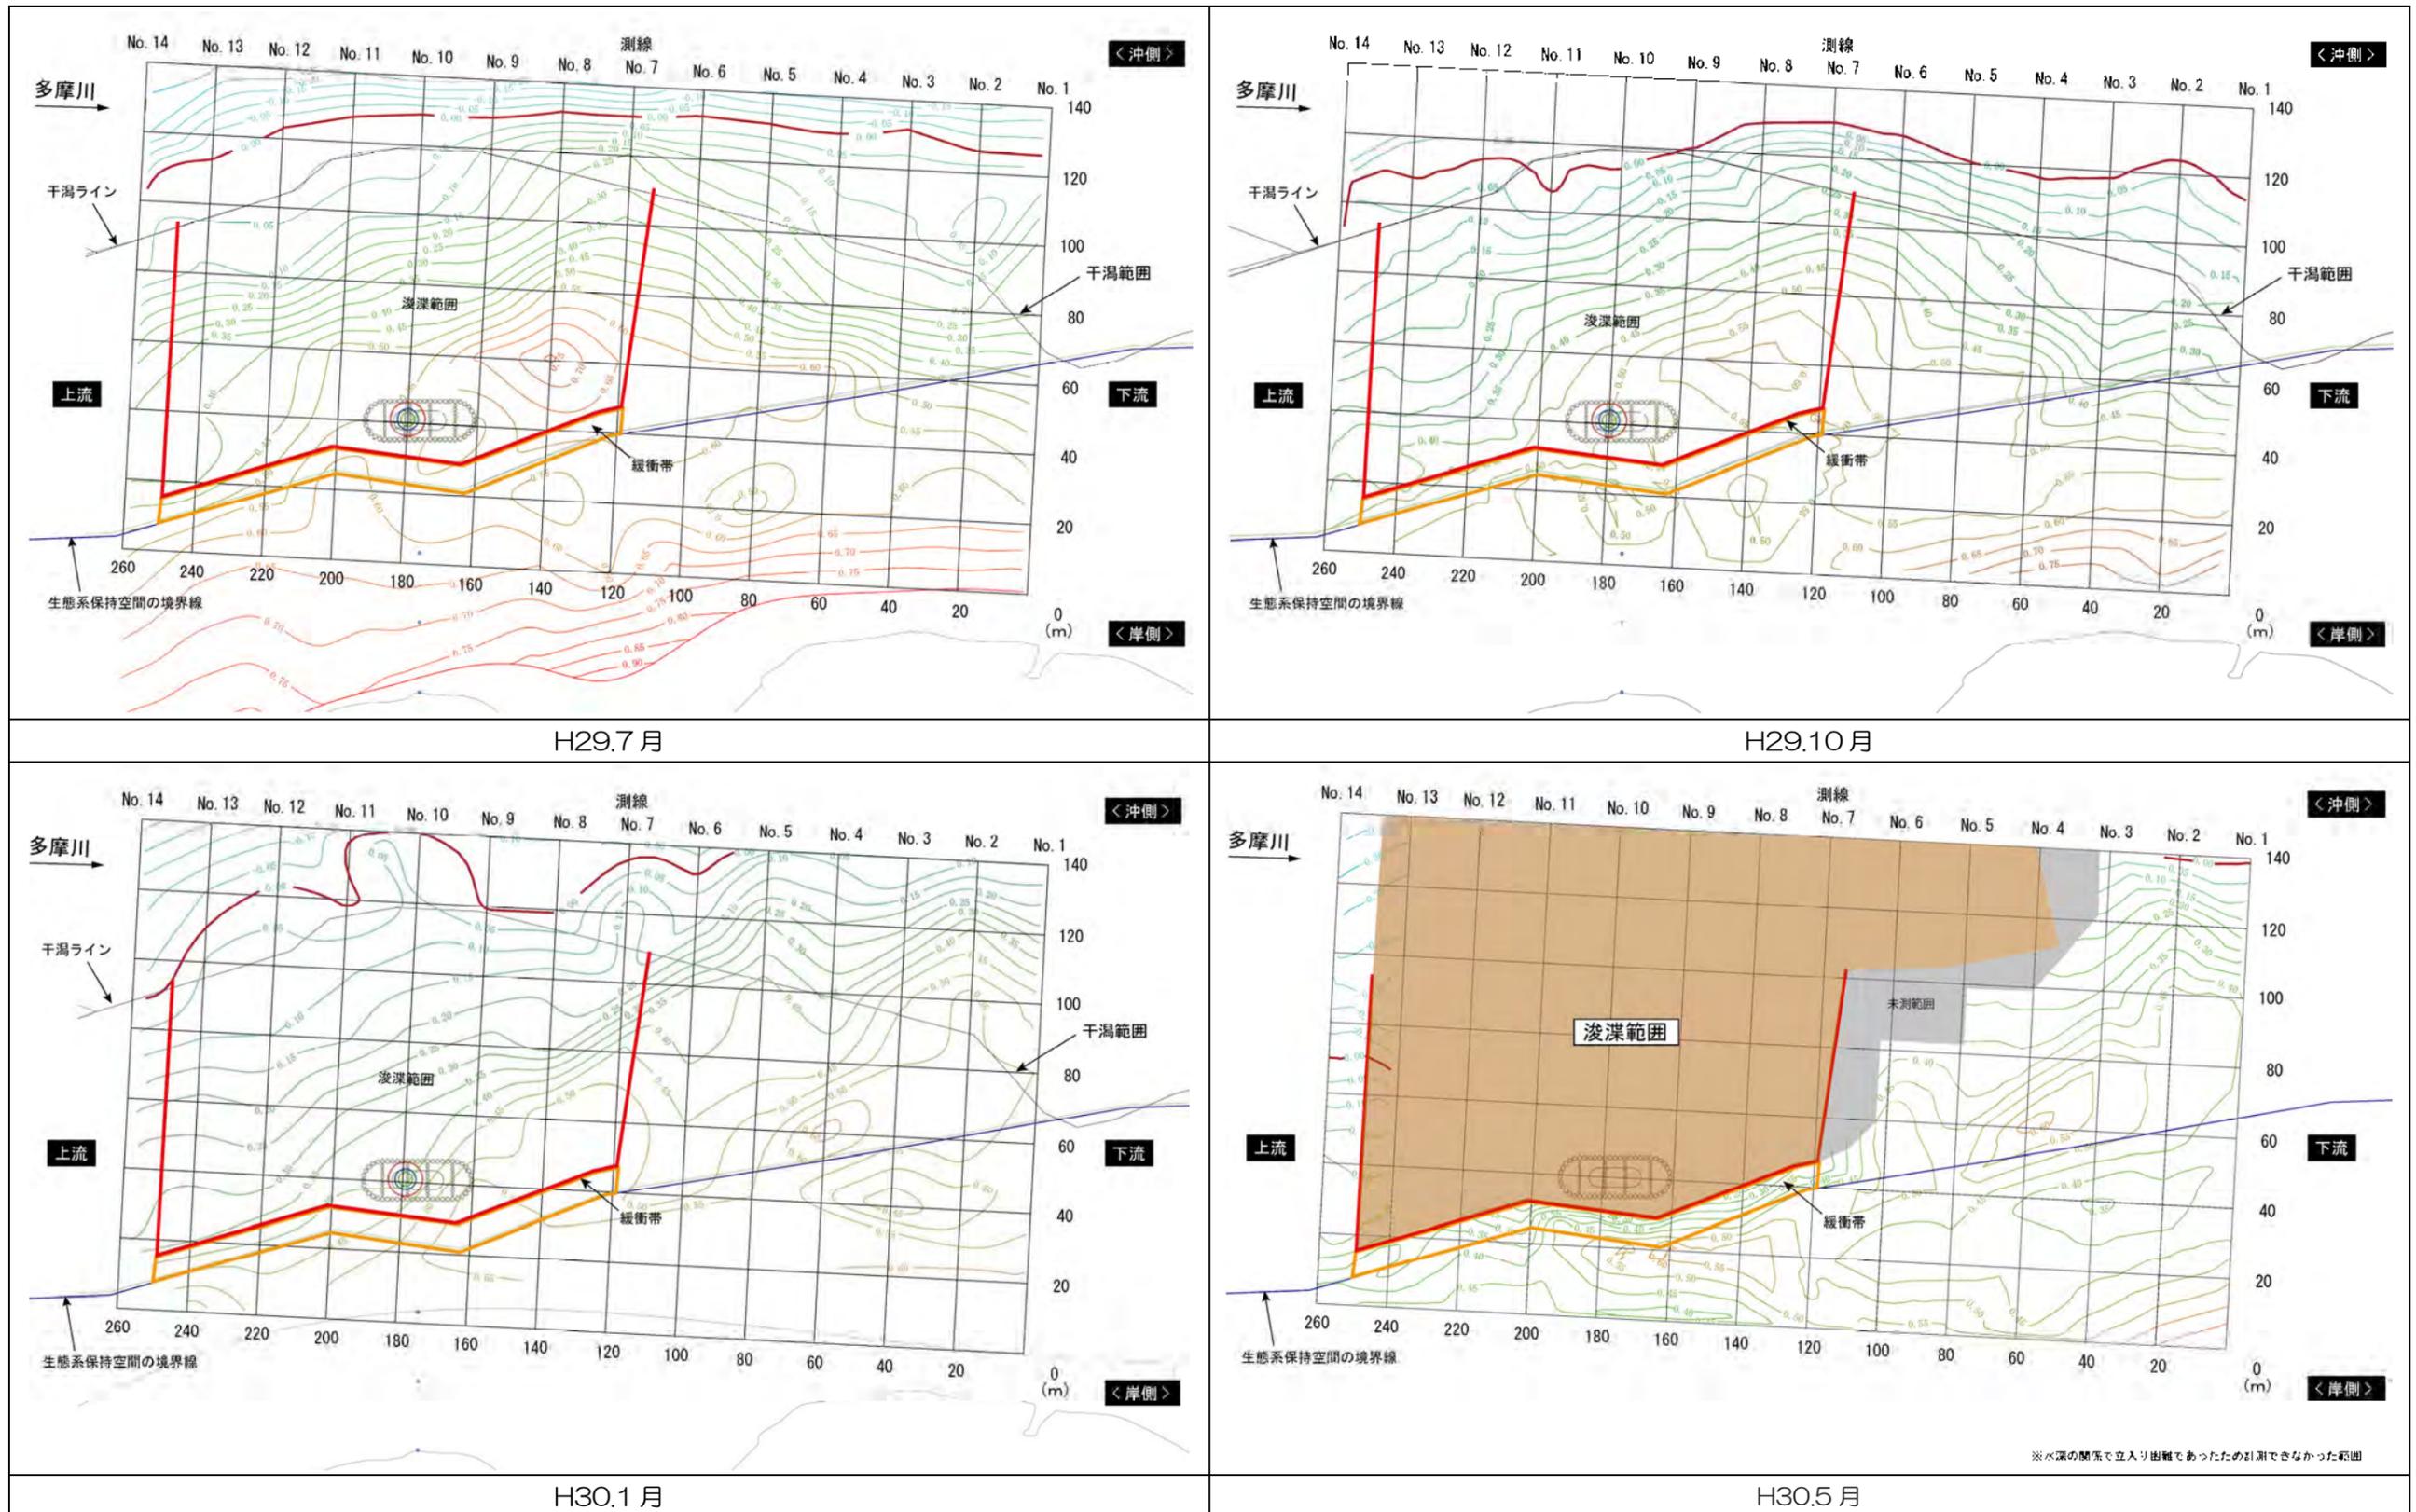
図 1-5(1) 干潟部浚渫前の地形変化

●東日本台風以前は、干潟部浚渫前、浚渫後ともに、細かな変化はあるものの、全体として大きな変化は確認されなかった。

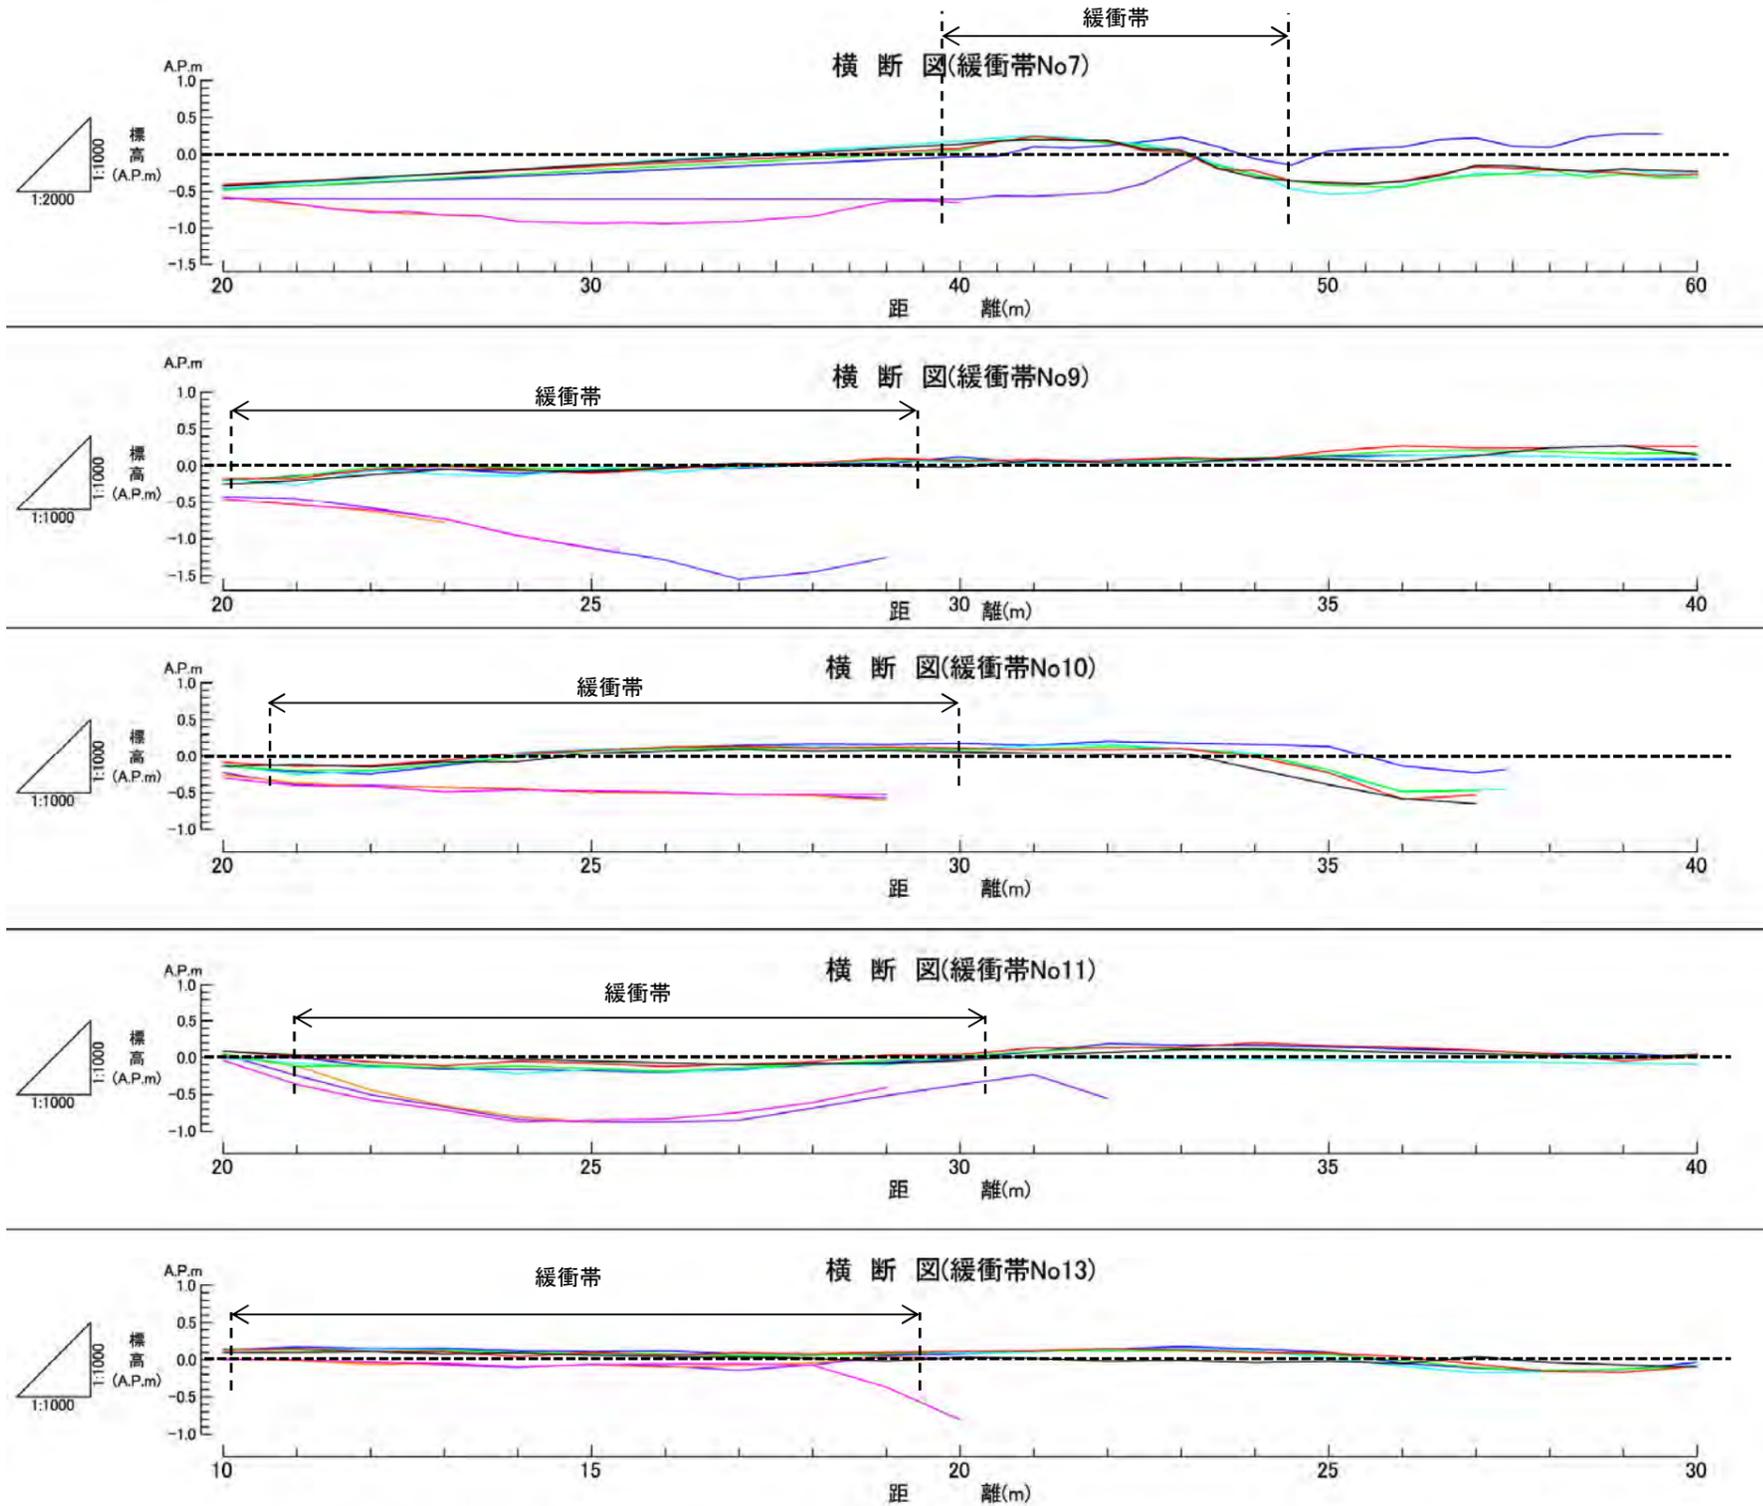
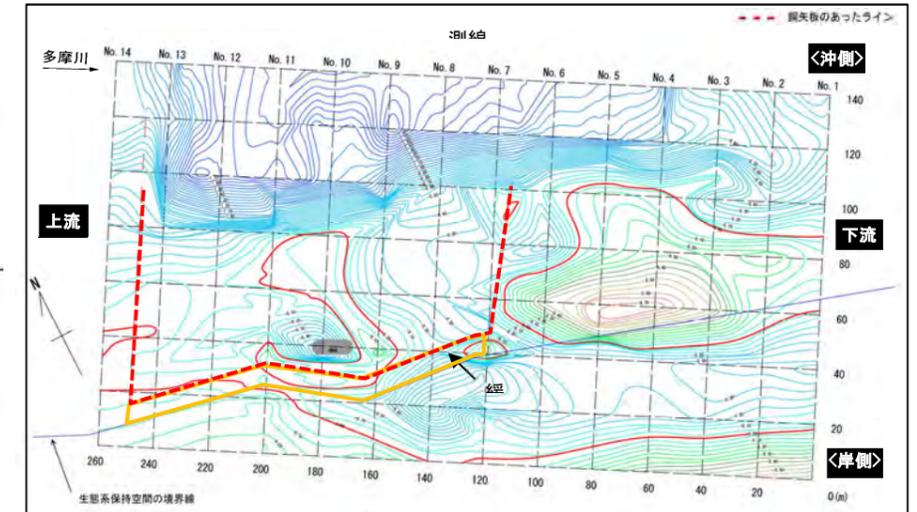
図1-7 緩衝帯地盤高の経時変化

- R3.7月の埋め戻し後、緩衝帯における地盤高に大きな変化はみられず、緩衝帯とその境界部に地盤高の差は生じていない（図1-7参照）。
- ・R5.10月時の緩衝帯における地盤高は、これまで同様にNo.7+40~46m、No.9+28~29m、No.10+24~30m及びNo.13ではA.P.=0mより若干が高い状況であった。一方、No.11は昨年同様にA.P.=0mより若干が低い状況であった（図1-7参照）。

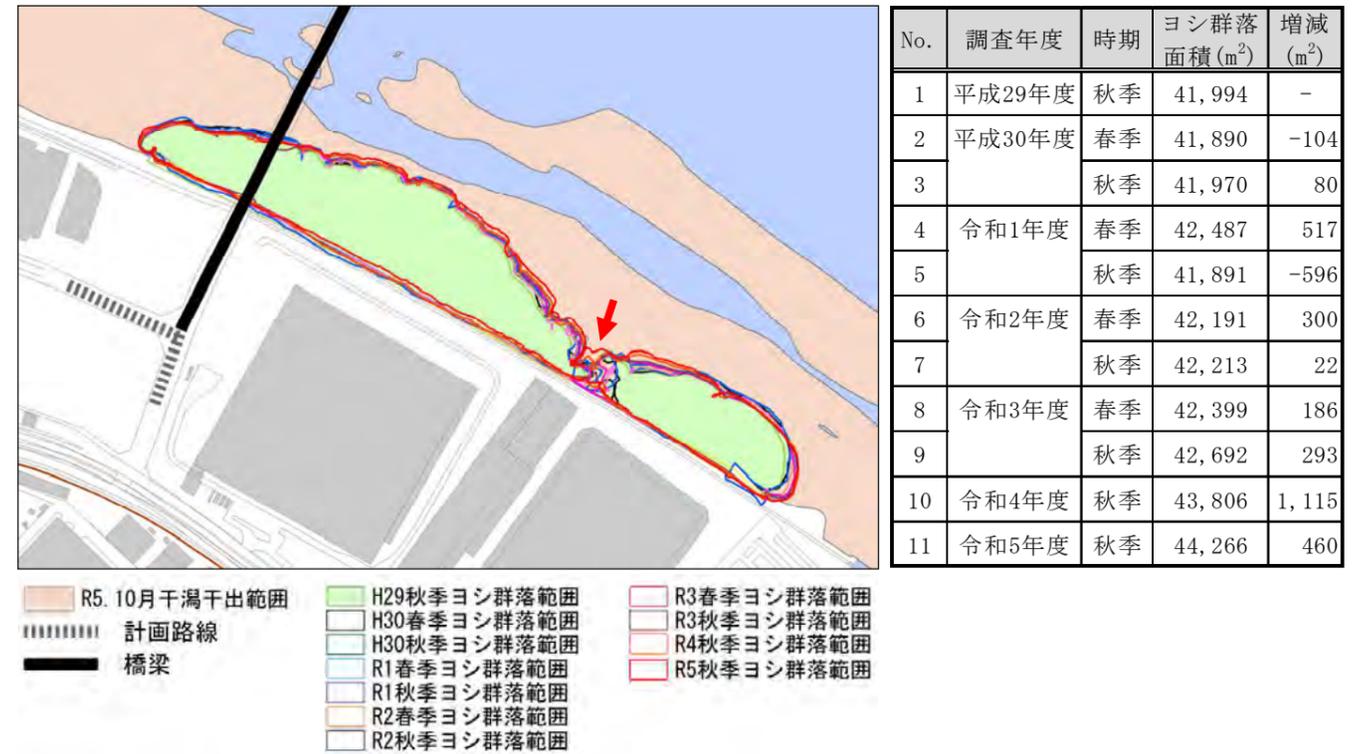
図3-1 ヨシ群落推移状況

●R5年度秋季は、R4年度秋季より460㎡の増加した。
(河道方向へ若干の拡大、→ 箇所が拡大)
●東日本台風(R1.10月)による大規模出水により、R2年度秋季以降もヨシ群落内に土砂や流出物の堆積が残っていたが、ヨシ群落は徐々に勢力を拡大してきた。R3年度からR5年度に大規模な出水が無かったことが、群落面積増加の一因と考えられる。

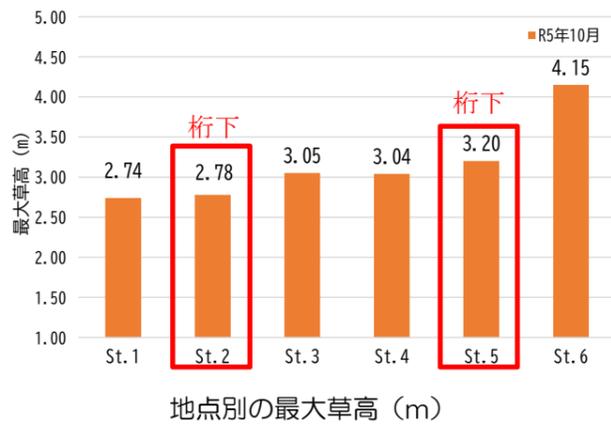
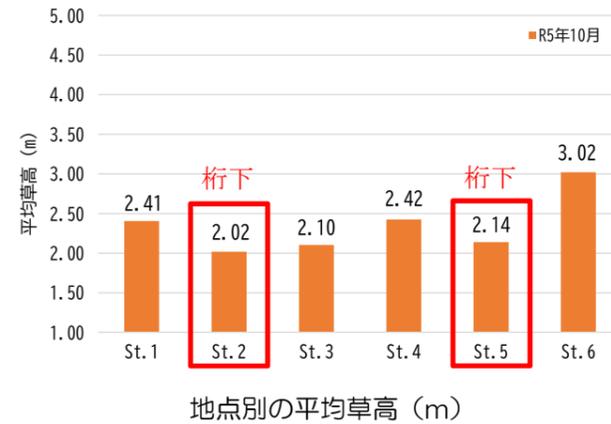
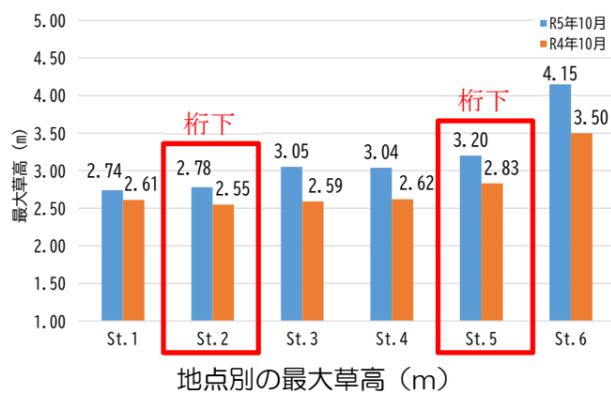
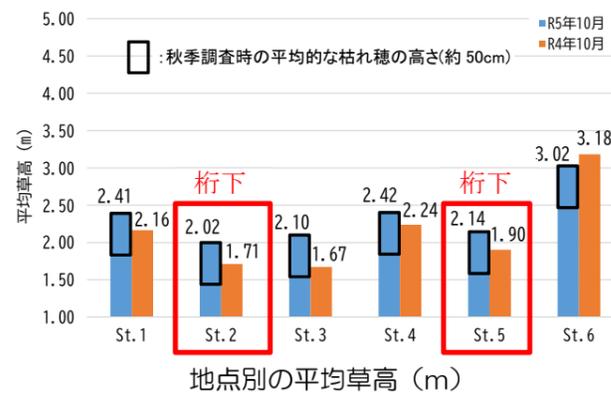
図 3-2 ヨシ群落の草高

●R4 年度秋季と比較すると、St.6 の平均草高を除く全ての地点・項目で R5 年度秋季の方が高かった。特に橋梁桁下の St.2 では平均草高が約 30cm、St.5 では約 20cm 高くなった。橋梁桁下だけでなく St.6 を除く上流側・下流側の地点でも高くなっているため、気象条件等に起因する差であると考えられる。なお、St.6 の平均草高が R4 年度秋季よりも低い理由は、アレチウリによる被圧が原因と考えられる。

- R5 年度秋季、橋梁桁下の St.2 及び St.5 の最大草高はそれぞれ 2.78m 及び 3.20m、平均草高はそれぞれ 2.02 及び 2.14m であり、R4 年度秋季よりも高い結果であった。
- 平均草高については、St.2 及び St.5 とも昨年同様に上・下流側地点より低い傾向であった。

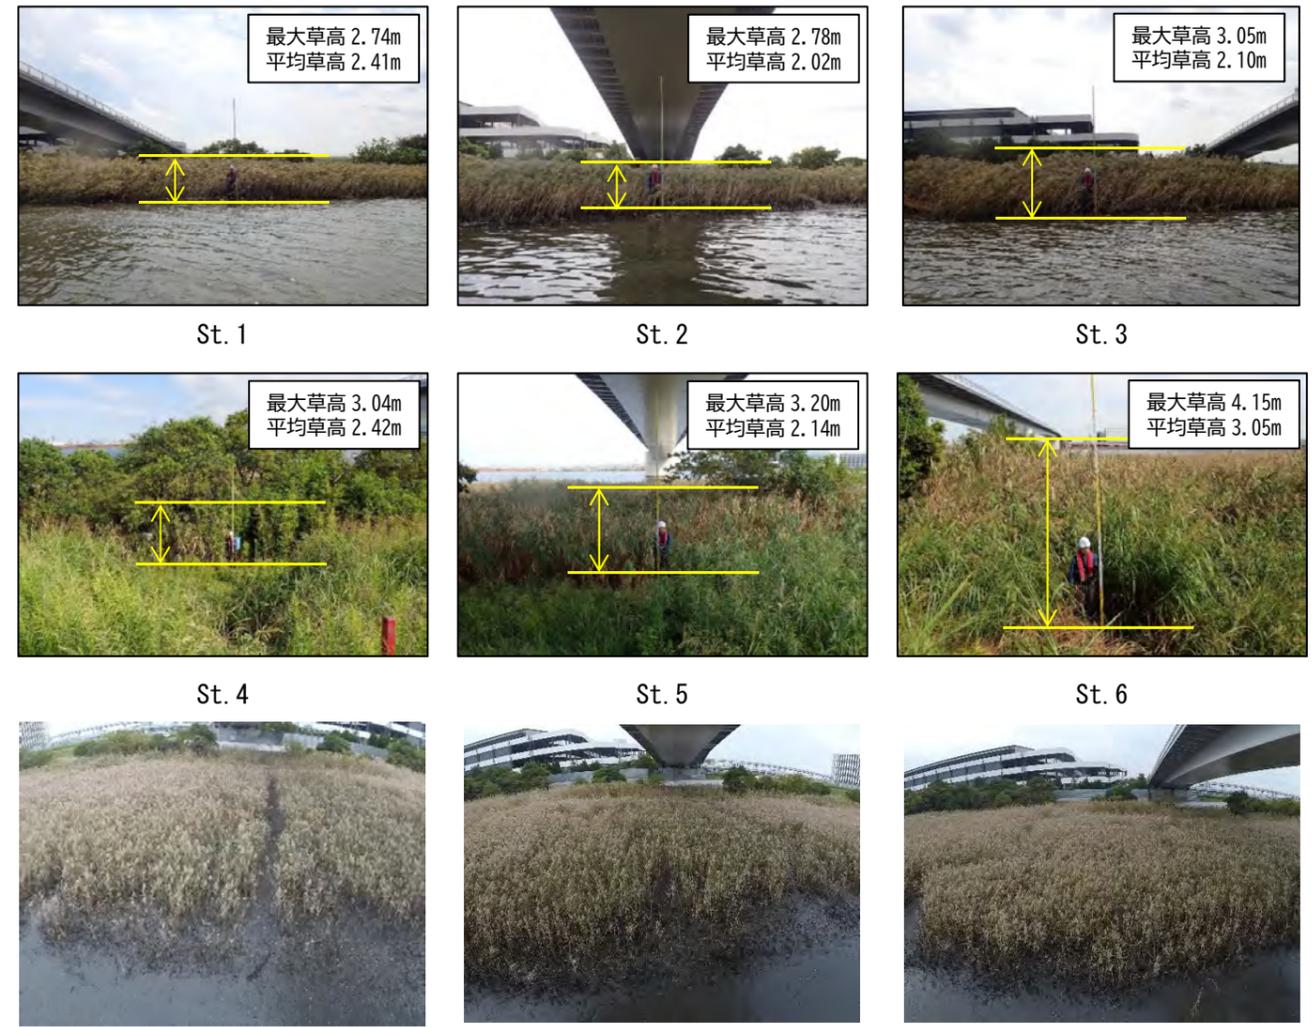
※ヨシが風等で斜めに生育しているため、実際の長さとは写真の見栄えとは、相違があります。
写真 ヨシ群落 各地点の草高と群落の状況（R5 年度秋季）
