第19回都市計画道路殿町羽田空港線ほか道路改築工事に関わる河川河口の環境アドバイザー会議 概要

1. 地形

2. 植物：ヨシ群落

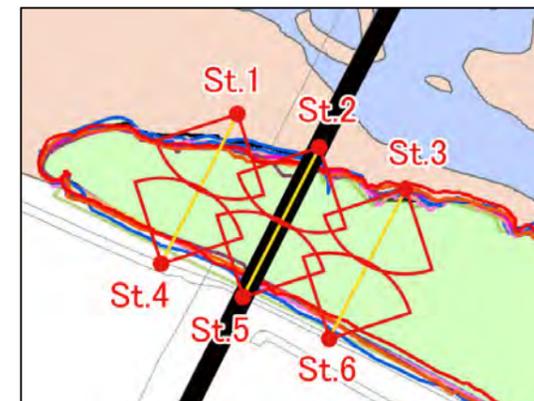
図 3-3 ヨシ群落の草高 調査地点位置図

注 1) 各地点からの扇形の範囲は、前掲の写真に映っている概ねの範囲を表しています。
注 2) 各地点の近傍に生育しているヨシを対象として草高を計測しています。特に橋梁下の St.2 及び St.5 は橋梁中央の真下にある個体を計測しています。
