第 21 回都市計画道路殿町羽田空港線ほか道路改築工事に関わる河川河口の環境アドバイザー会議 概要

1. 地形

1-1 広域調査

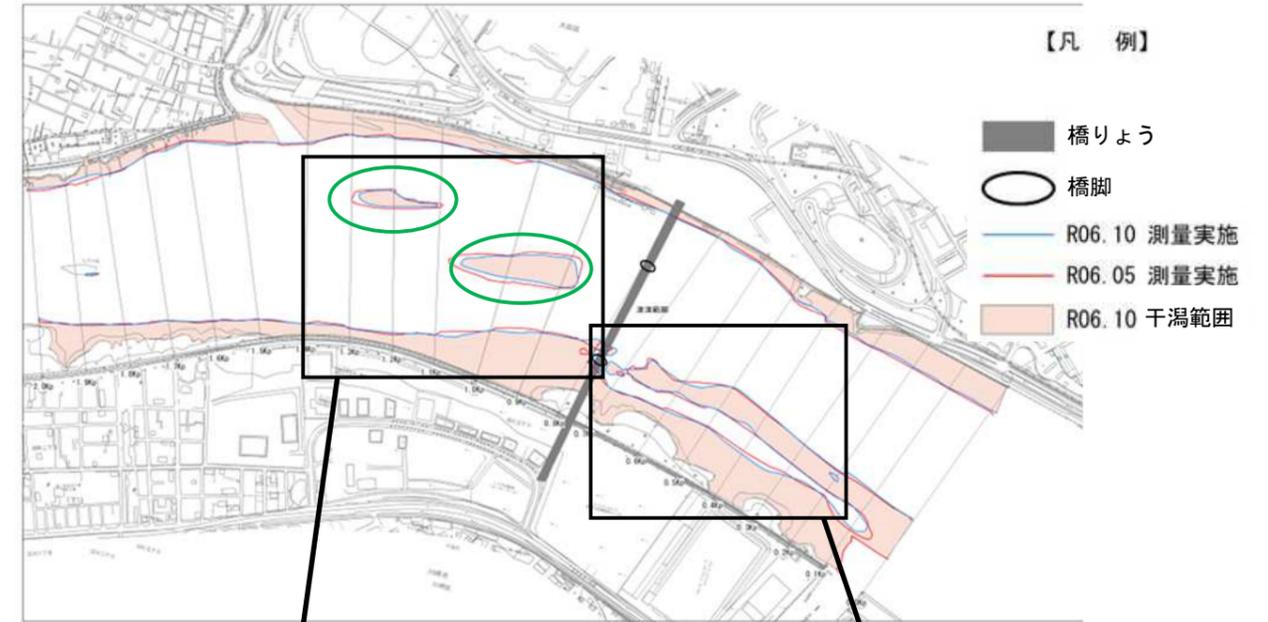
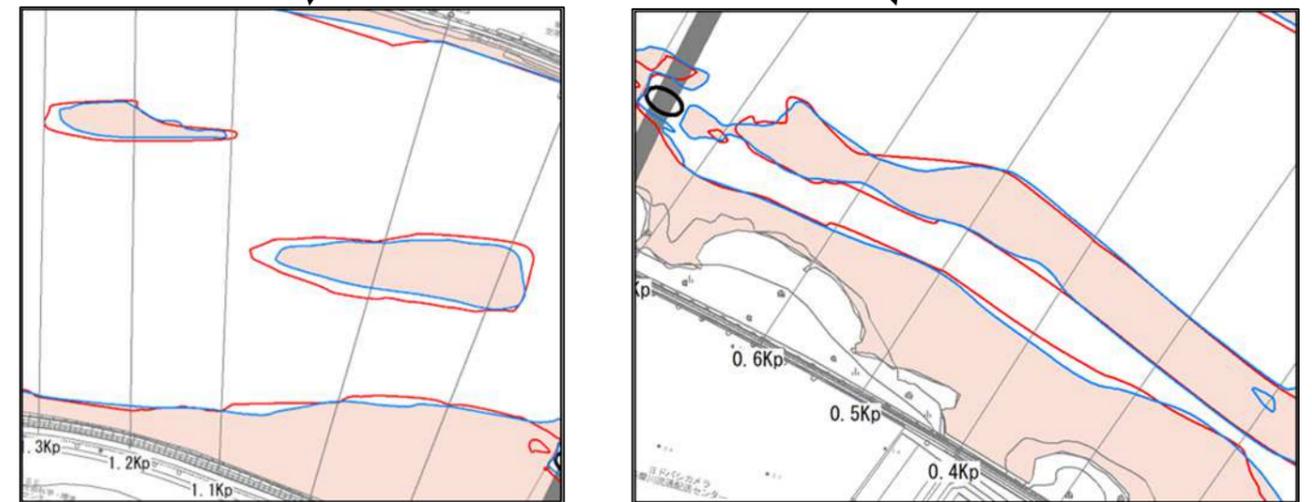
図 1-1(1) 調査結果(令和 6(2024)年 5 月及び 10 月)

●調査範囲の干潟面積について、令和 6(2024)年 5 月調査及び 10 月調査の結果はともに約 27ha であり、明らかな変化は確認されなかった。

図 1-1(2) 調査結果(拡大)

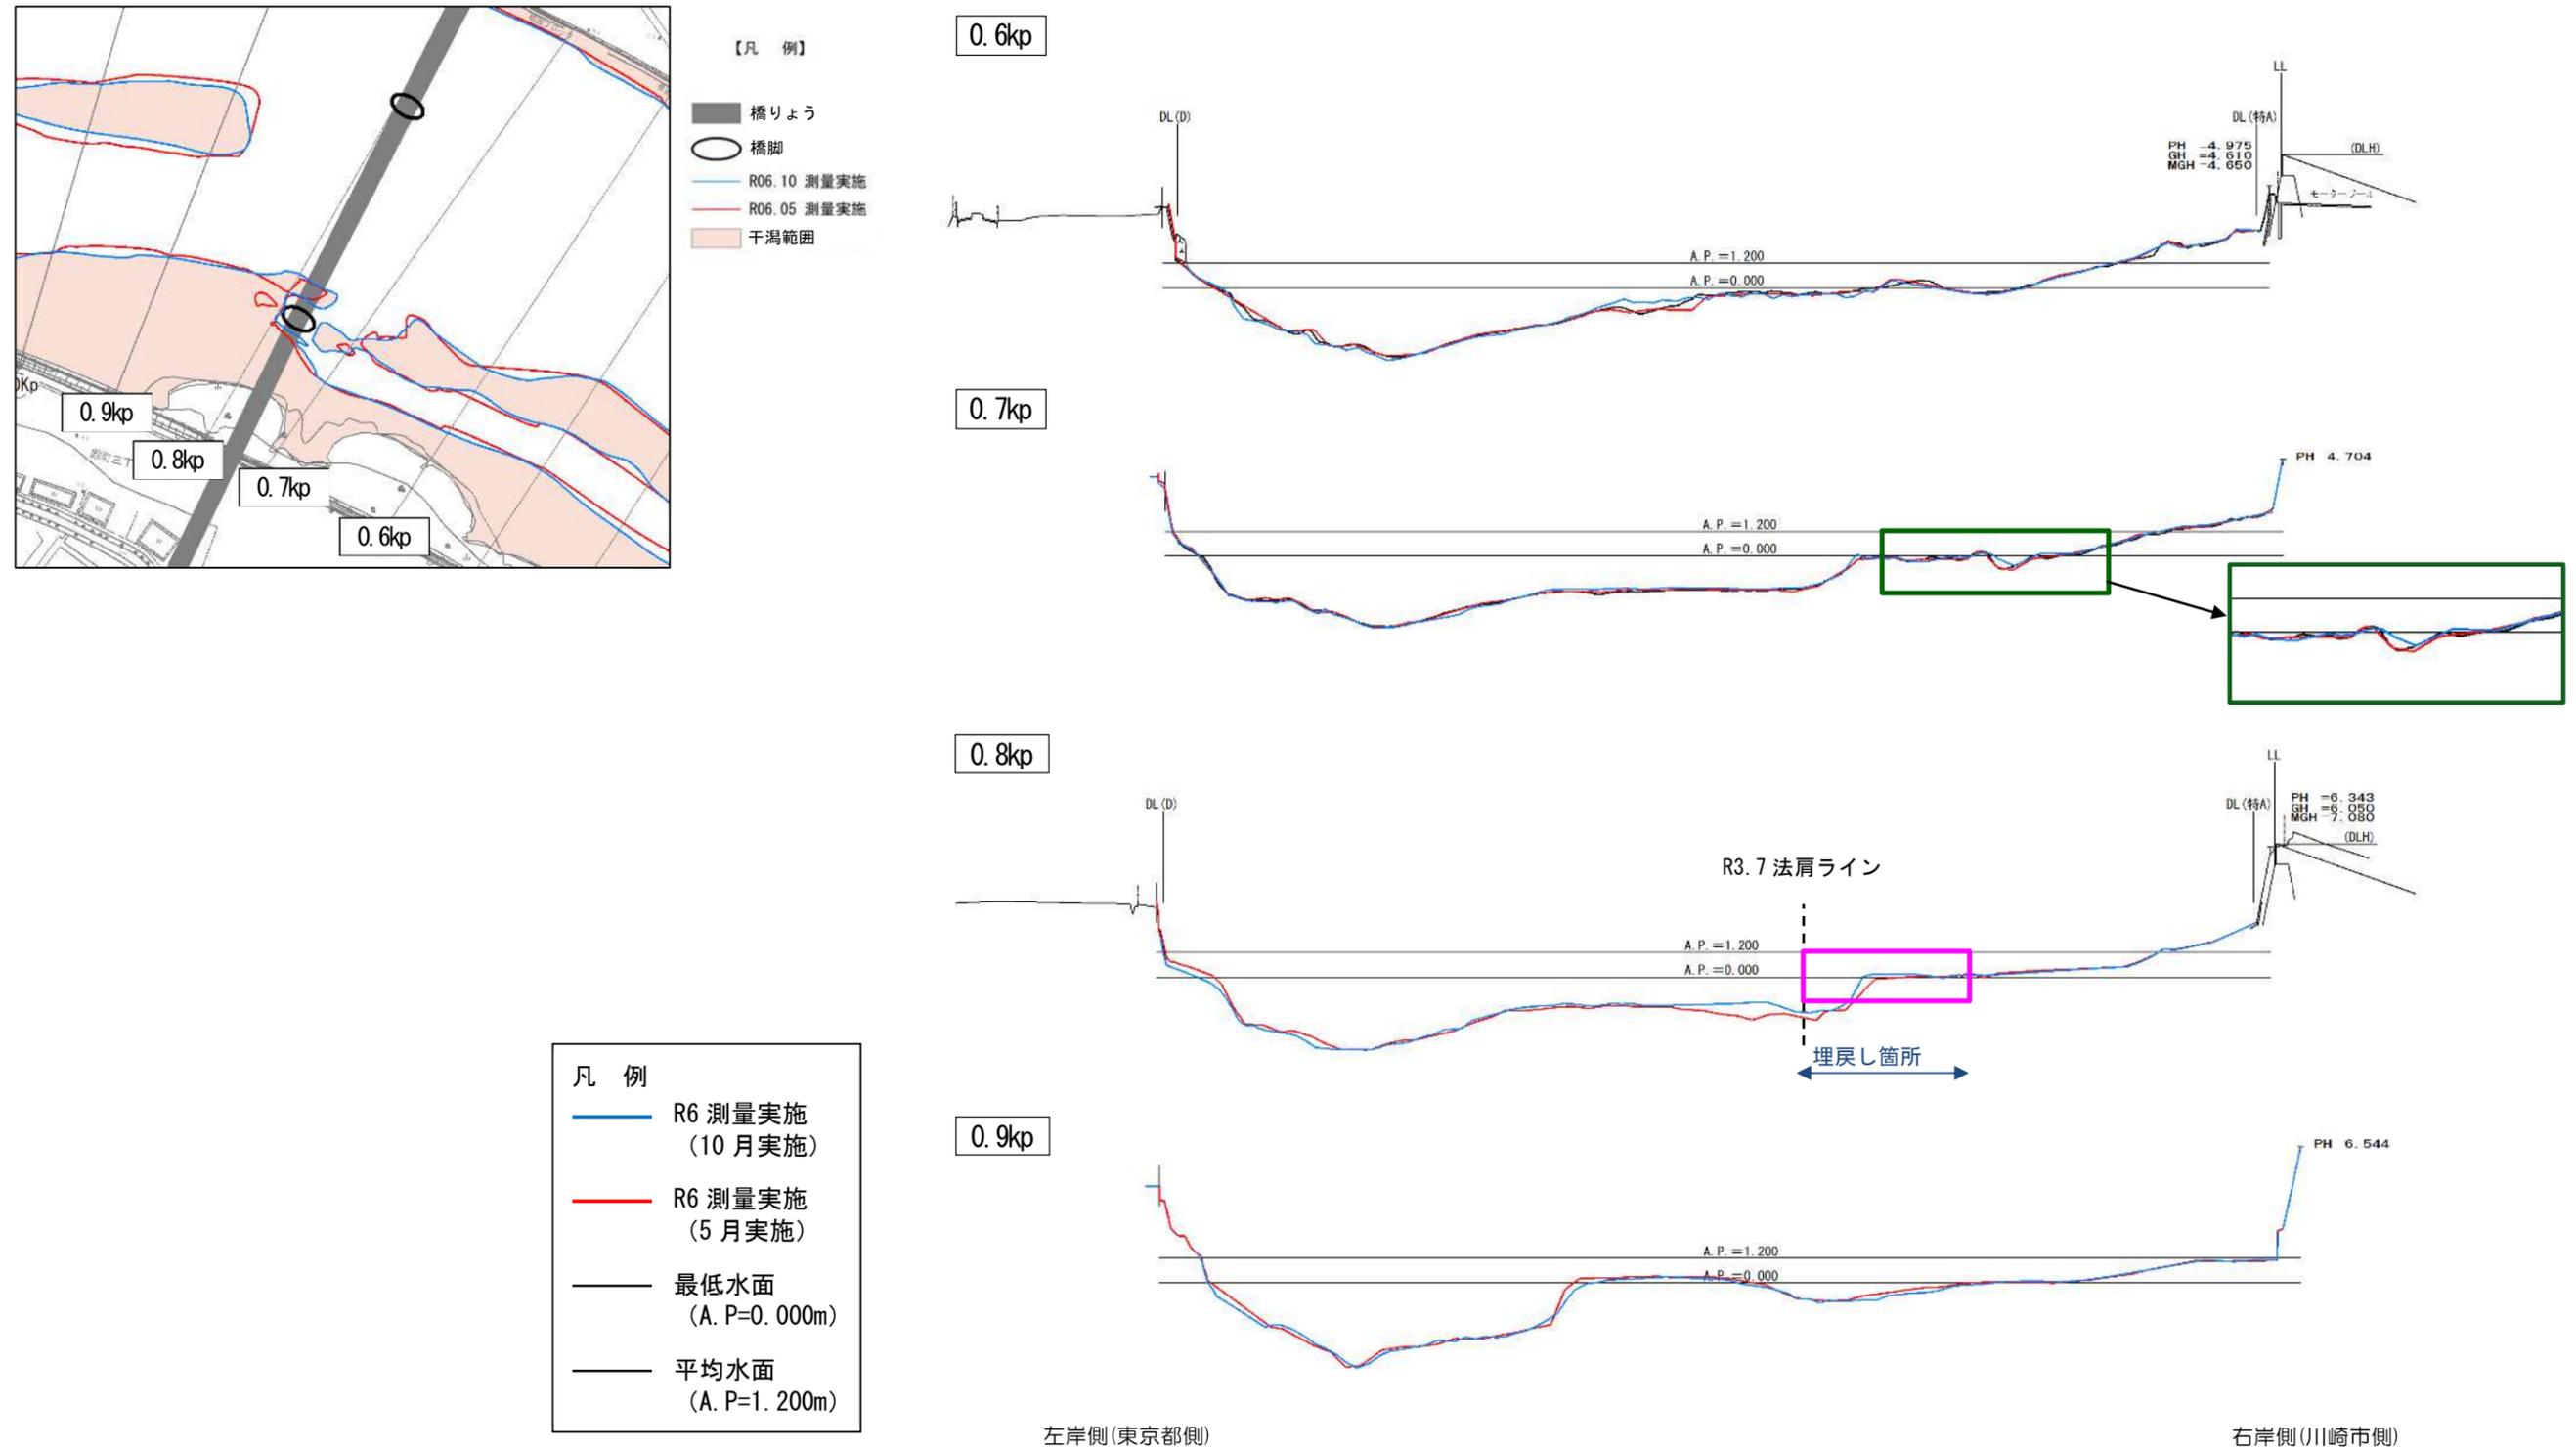
図 1-2 調査結果(令和 6(2024)年 5 月及び 10 月)

●橋脚の工事に伴い掘削し、令和 3(2021)年 7 月に埋戻した、0.7kp ライン (図 1-2□参照) 及び 0.8kp ライン (図 1-2□参照) について、令和 6(2024)年に明らかな変化は確認されなかった。

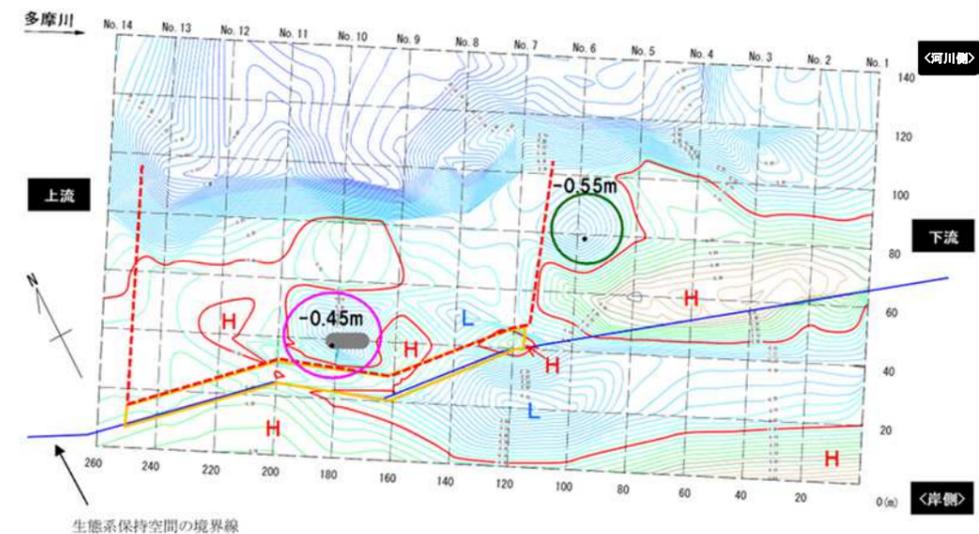
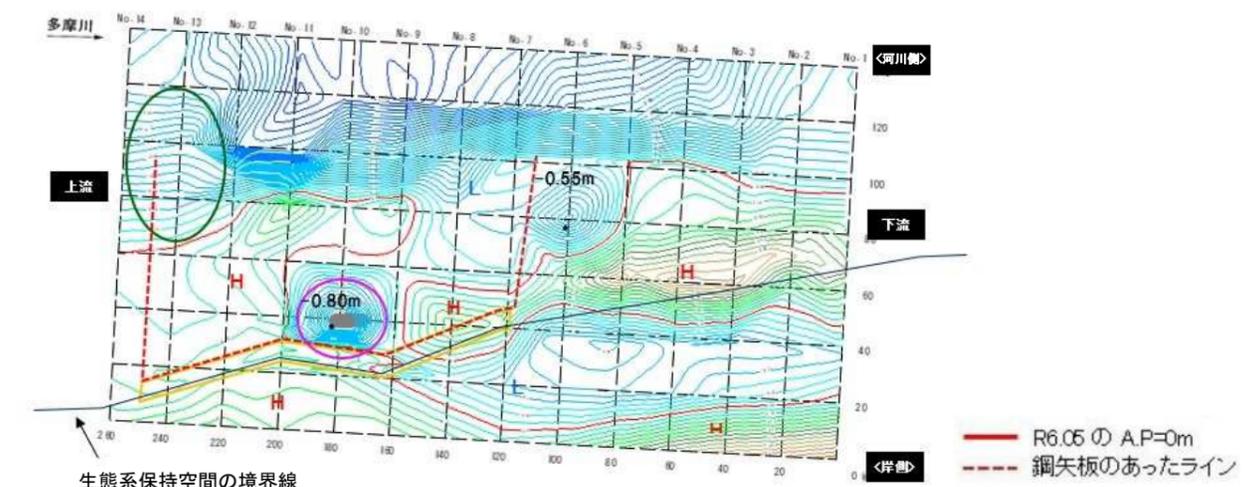
図1-3(1) 調査結果(令和6(2024)年5月)

- 令和6(2024)年度の結果は、図1-3(1)~(2)に示すとおりである。
- 令和6(2024)年5月調査と10月調査の結果を比較すると橋脚の上流側及び下流側の等深線の状況(A.P.=0m以上・または、A.P.=0m未満の分布)に明らかな変化は確認されなかった。
- 橋脚まわりに発生した洗掘によるくぼみ(○参照)の最深部について、令和6(2024)年10月調査は5月調査より0.35m深くなり、-0.80mとなった。
- No.12、13、14の60~100m付近(○参照)について、令和6(2024)年10月調査は5月調査より、等深線が緩やかになっていた。これは令和6(2024)年8月の台風第10号による増水(図1-6)で、土砂が堆積したものと考えられる。

図1-3(2) 調査結果(令和6(2024)年10月)

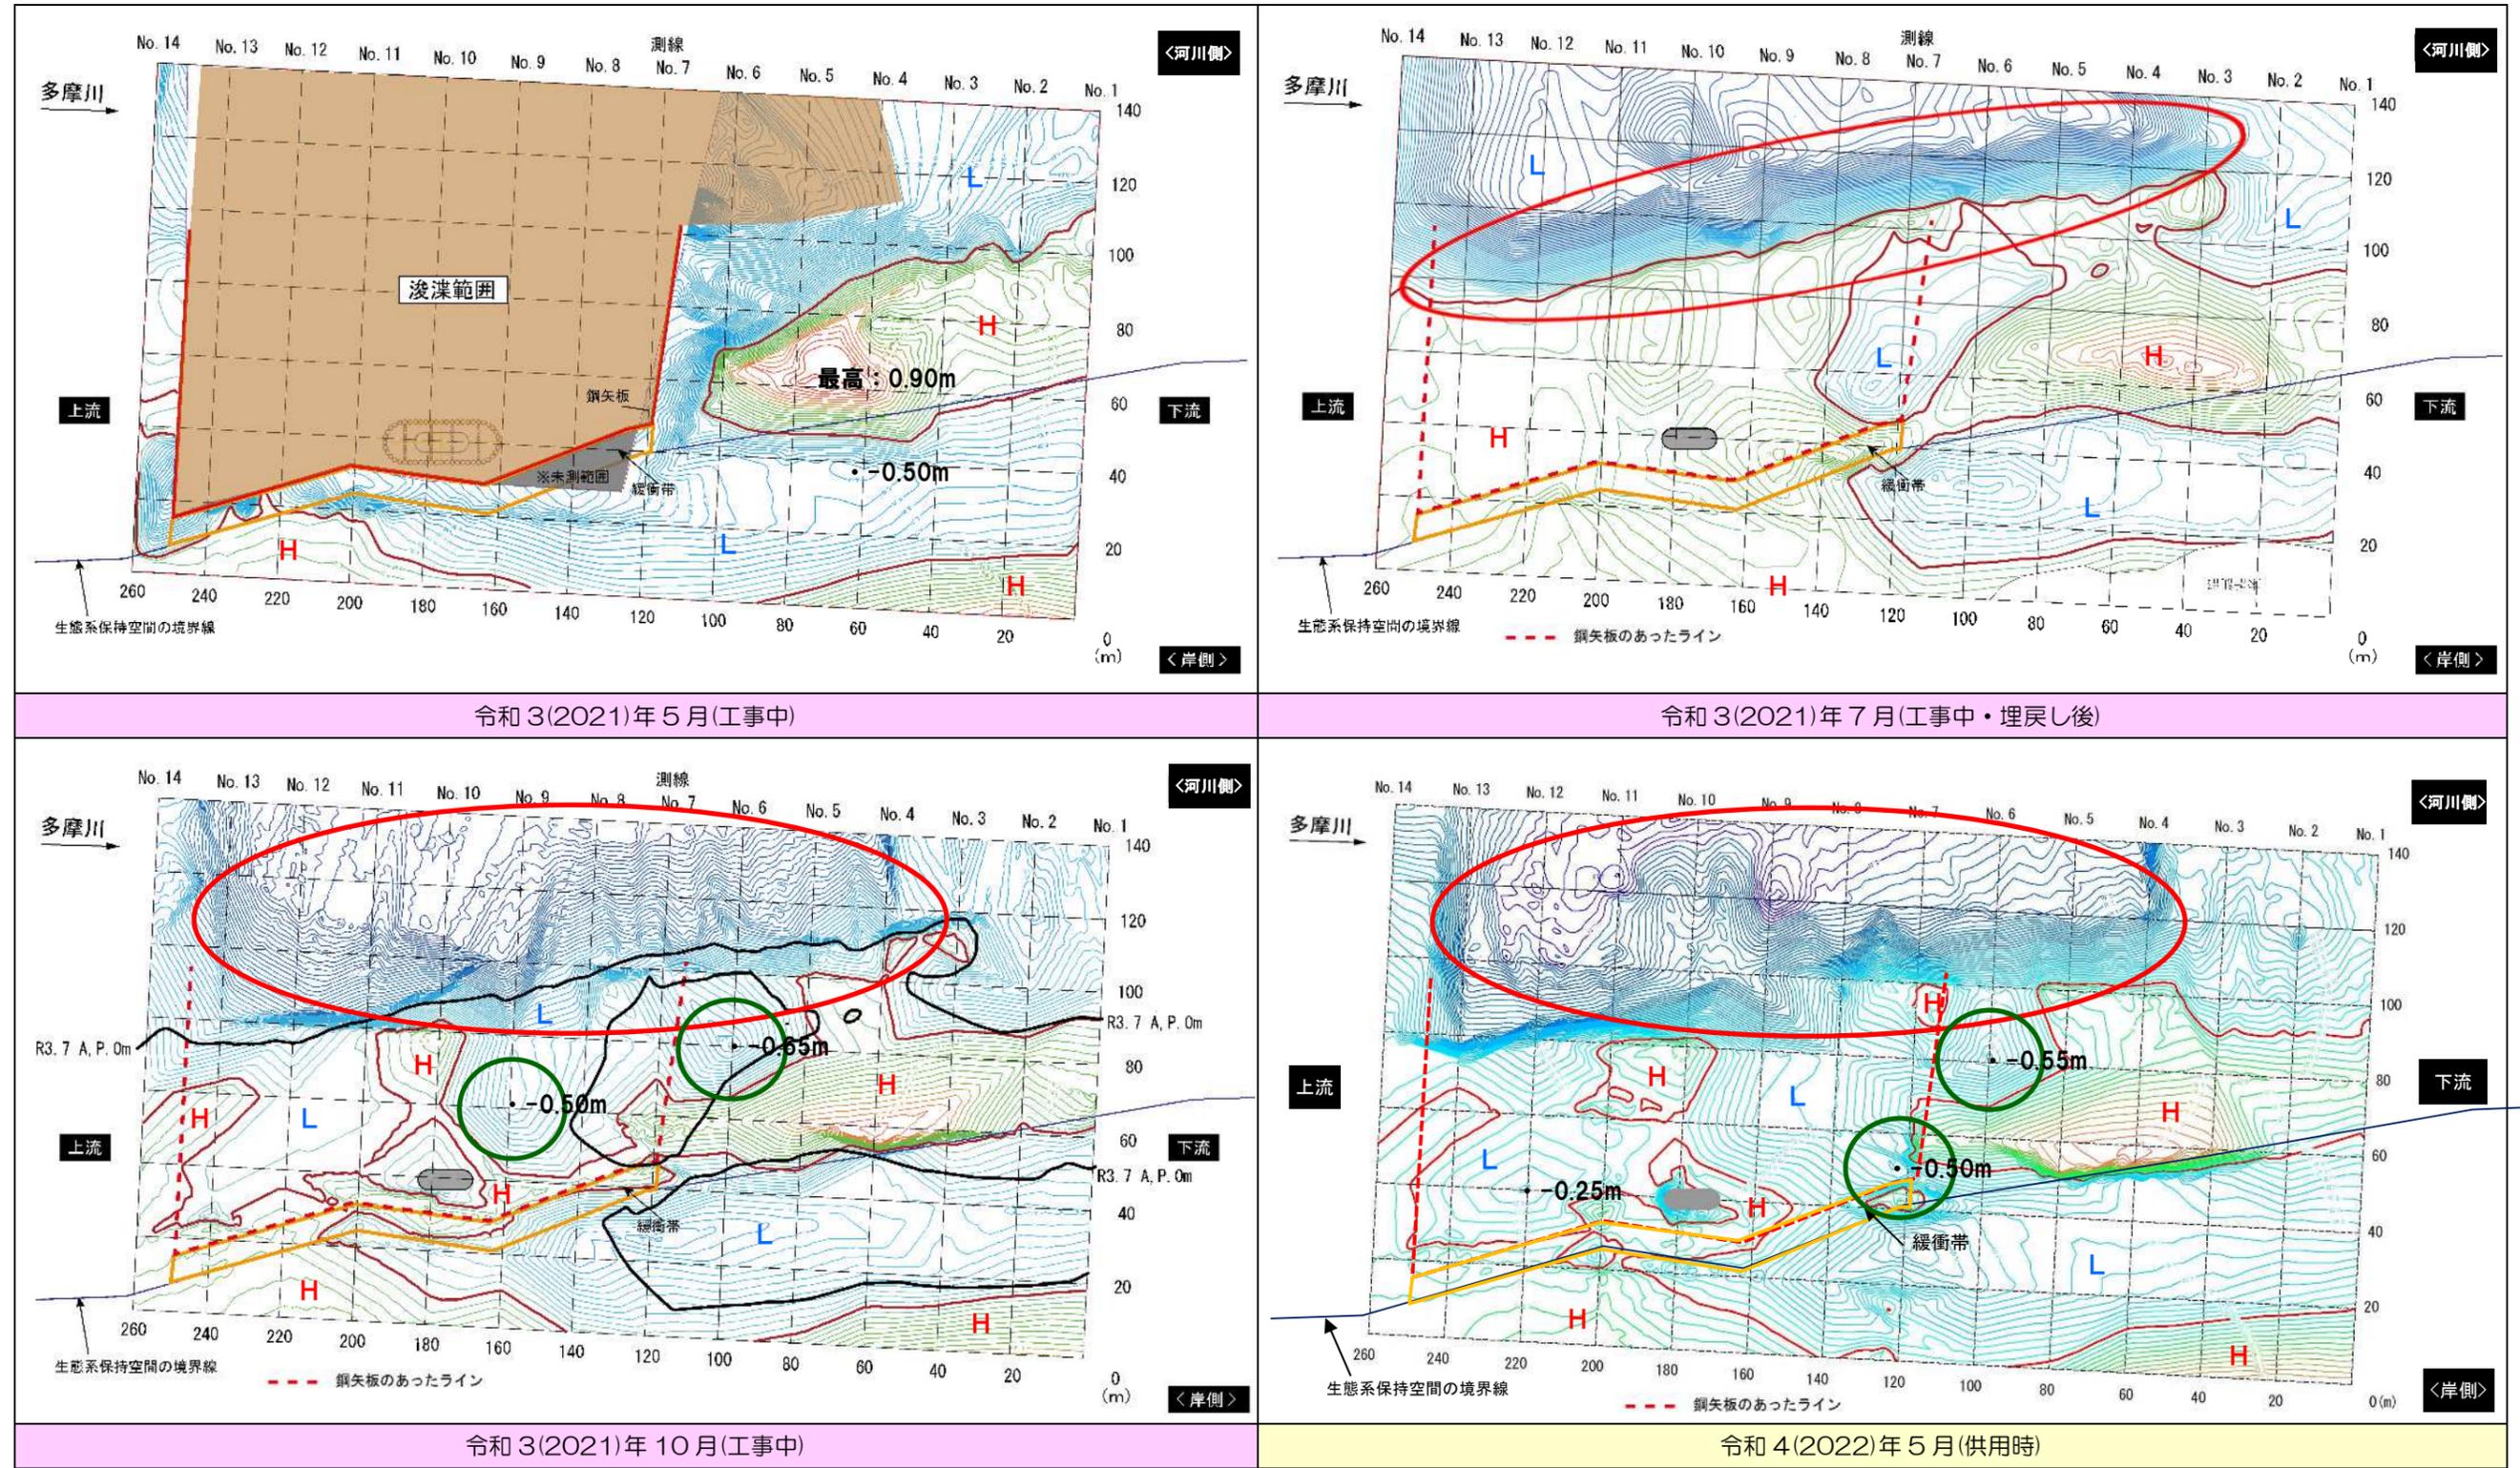
図 1-4(1) 埋戻し前後の干潟地形

●埋戻しを行った箇所の状況は、図 1-4(1)～(3)に示すとおりである。令和3(2021)年7月の埋戻し後、河川側の勾配が全体的に緩やかになるなどの変化が見られたが、令和4(2022)年10月調査では変化が収まり、その後令和6(2024)年10月調査まで変化は確認されなかった(○参照)。橋脚の上・下流側のそれぞれの地盤高は、令和6(2024)年5月調査と比較して10月調査は変化は確認されなかった。令和3(2021)年10月にはNo.9・No.6の付近で-0.50～-0.65mのくぼみができており、令和5(2023)年5月調査までくぼみの位置、箇所数、深さが変化しながら継続的に確認されたが、令和5(2023)年10月以降は位置などが動かなくなった。(○参照)。令和4(2022)年10月調査に橋脚まわりのNo.10付近で-1.05mのくぼみが確認され(○参照)、窪みは令和5(2023)年10月調査は-0.70m、令和6(2024)年5月調査は-0.45m、10月には-0.80mと変化した。

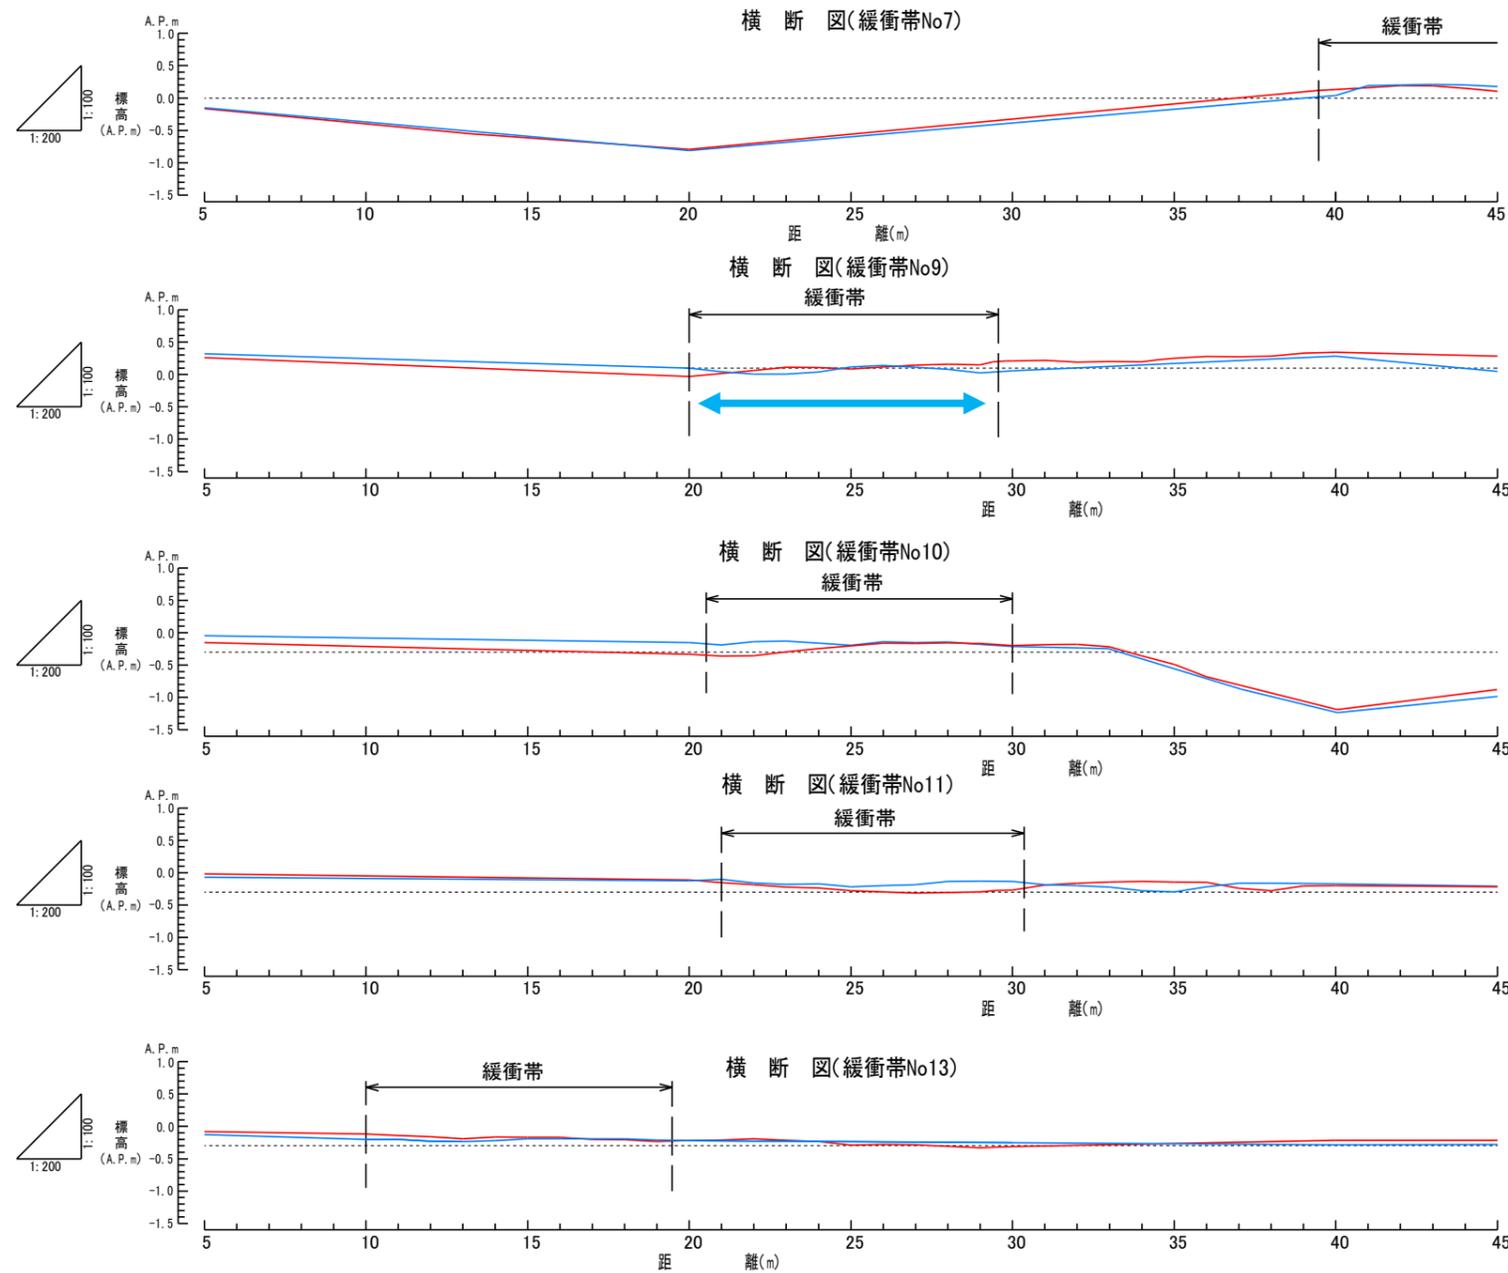
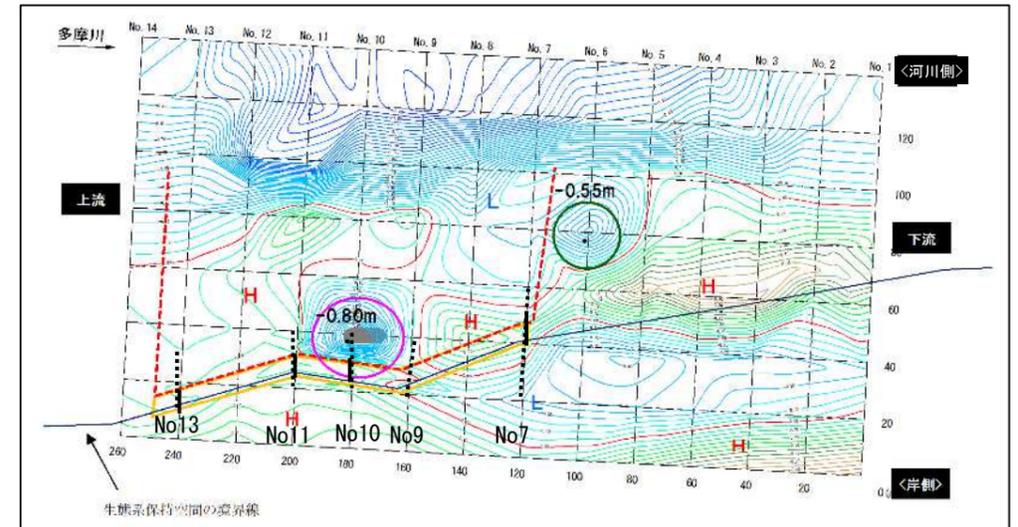
図 1-5 緩衝帯の状況

●緩衝帯の状況は、図 1-5に示すとおりである。

- ・令和6(2024)年10月調査の緩衝帯の地盤高は、No.7、No.10、No.11、No.13ではA.P.=0mより高く、令和6(2024)年5月調査に比べ10~20cm程度高くなった。
- ・No.9は、令和6(2024)年5月調査に比べ10cm程度低くなった(←参照)。

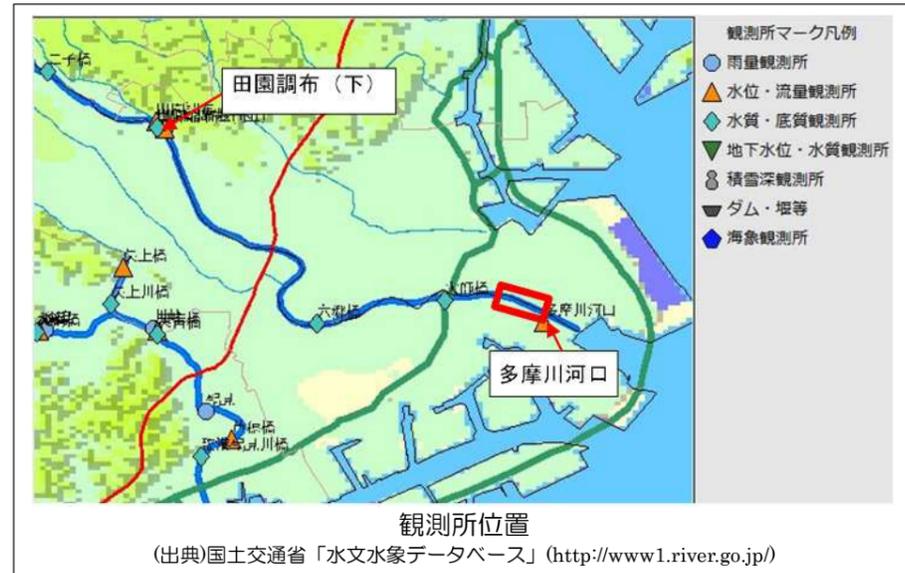
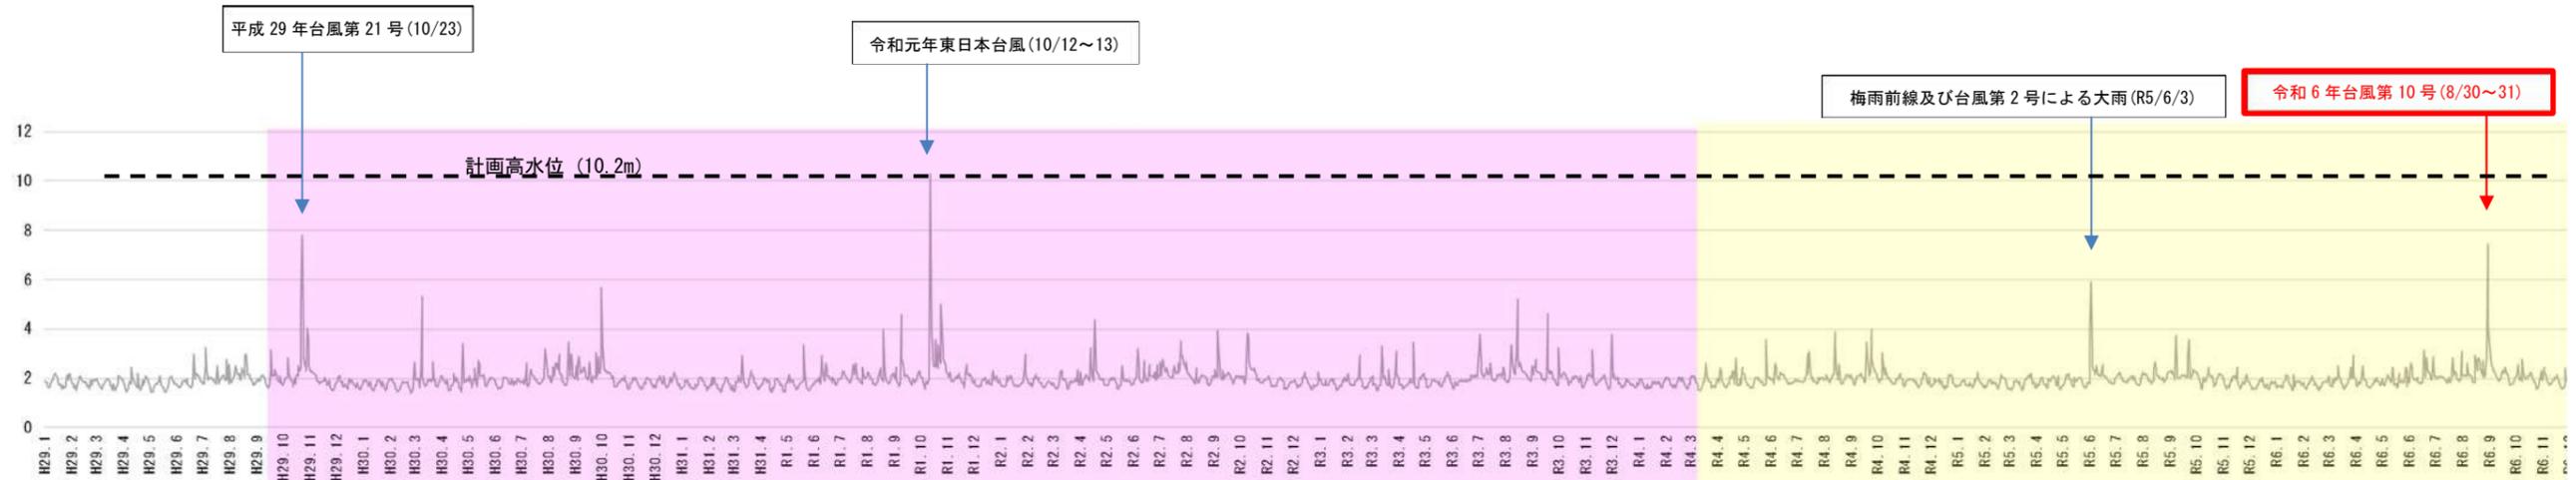
図 1-6 平成 29(2017)年~令和 6(2024)年までの田園調布(下)観測所の日最高水位(単位 m)

平成 29(2017)年から令和 6(2024)年までの日最高水位の状況は、図 1-6 に示すとおりである。令和 6(2024)年 10 月調査前に、令和 6 年台風第 10 号(8 月 30~31 日)による増水が発生した。なお、多摩川河口の観測所が多摩川スカイブリッジに最も近いが、潮位の影響により河川流量の変化による水位変化を確認できないため、上流にある田園調布(下)観測所の水位データを示した。

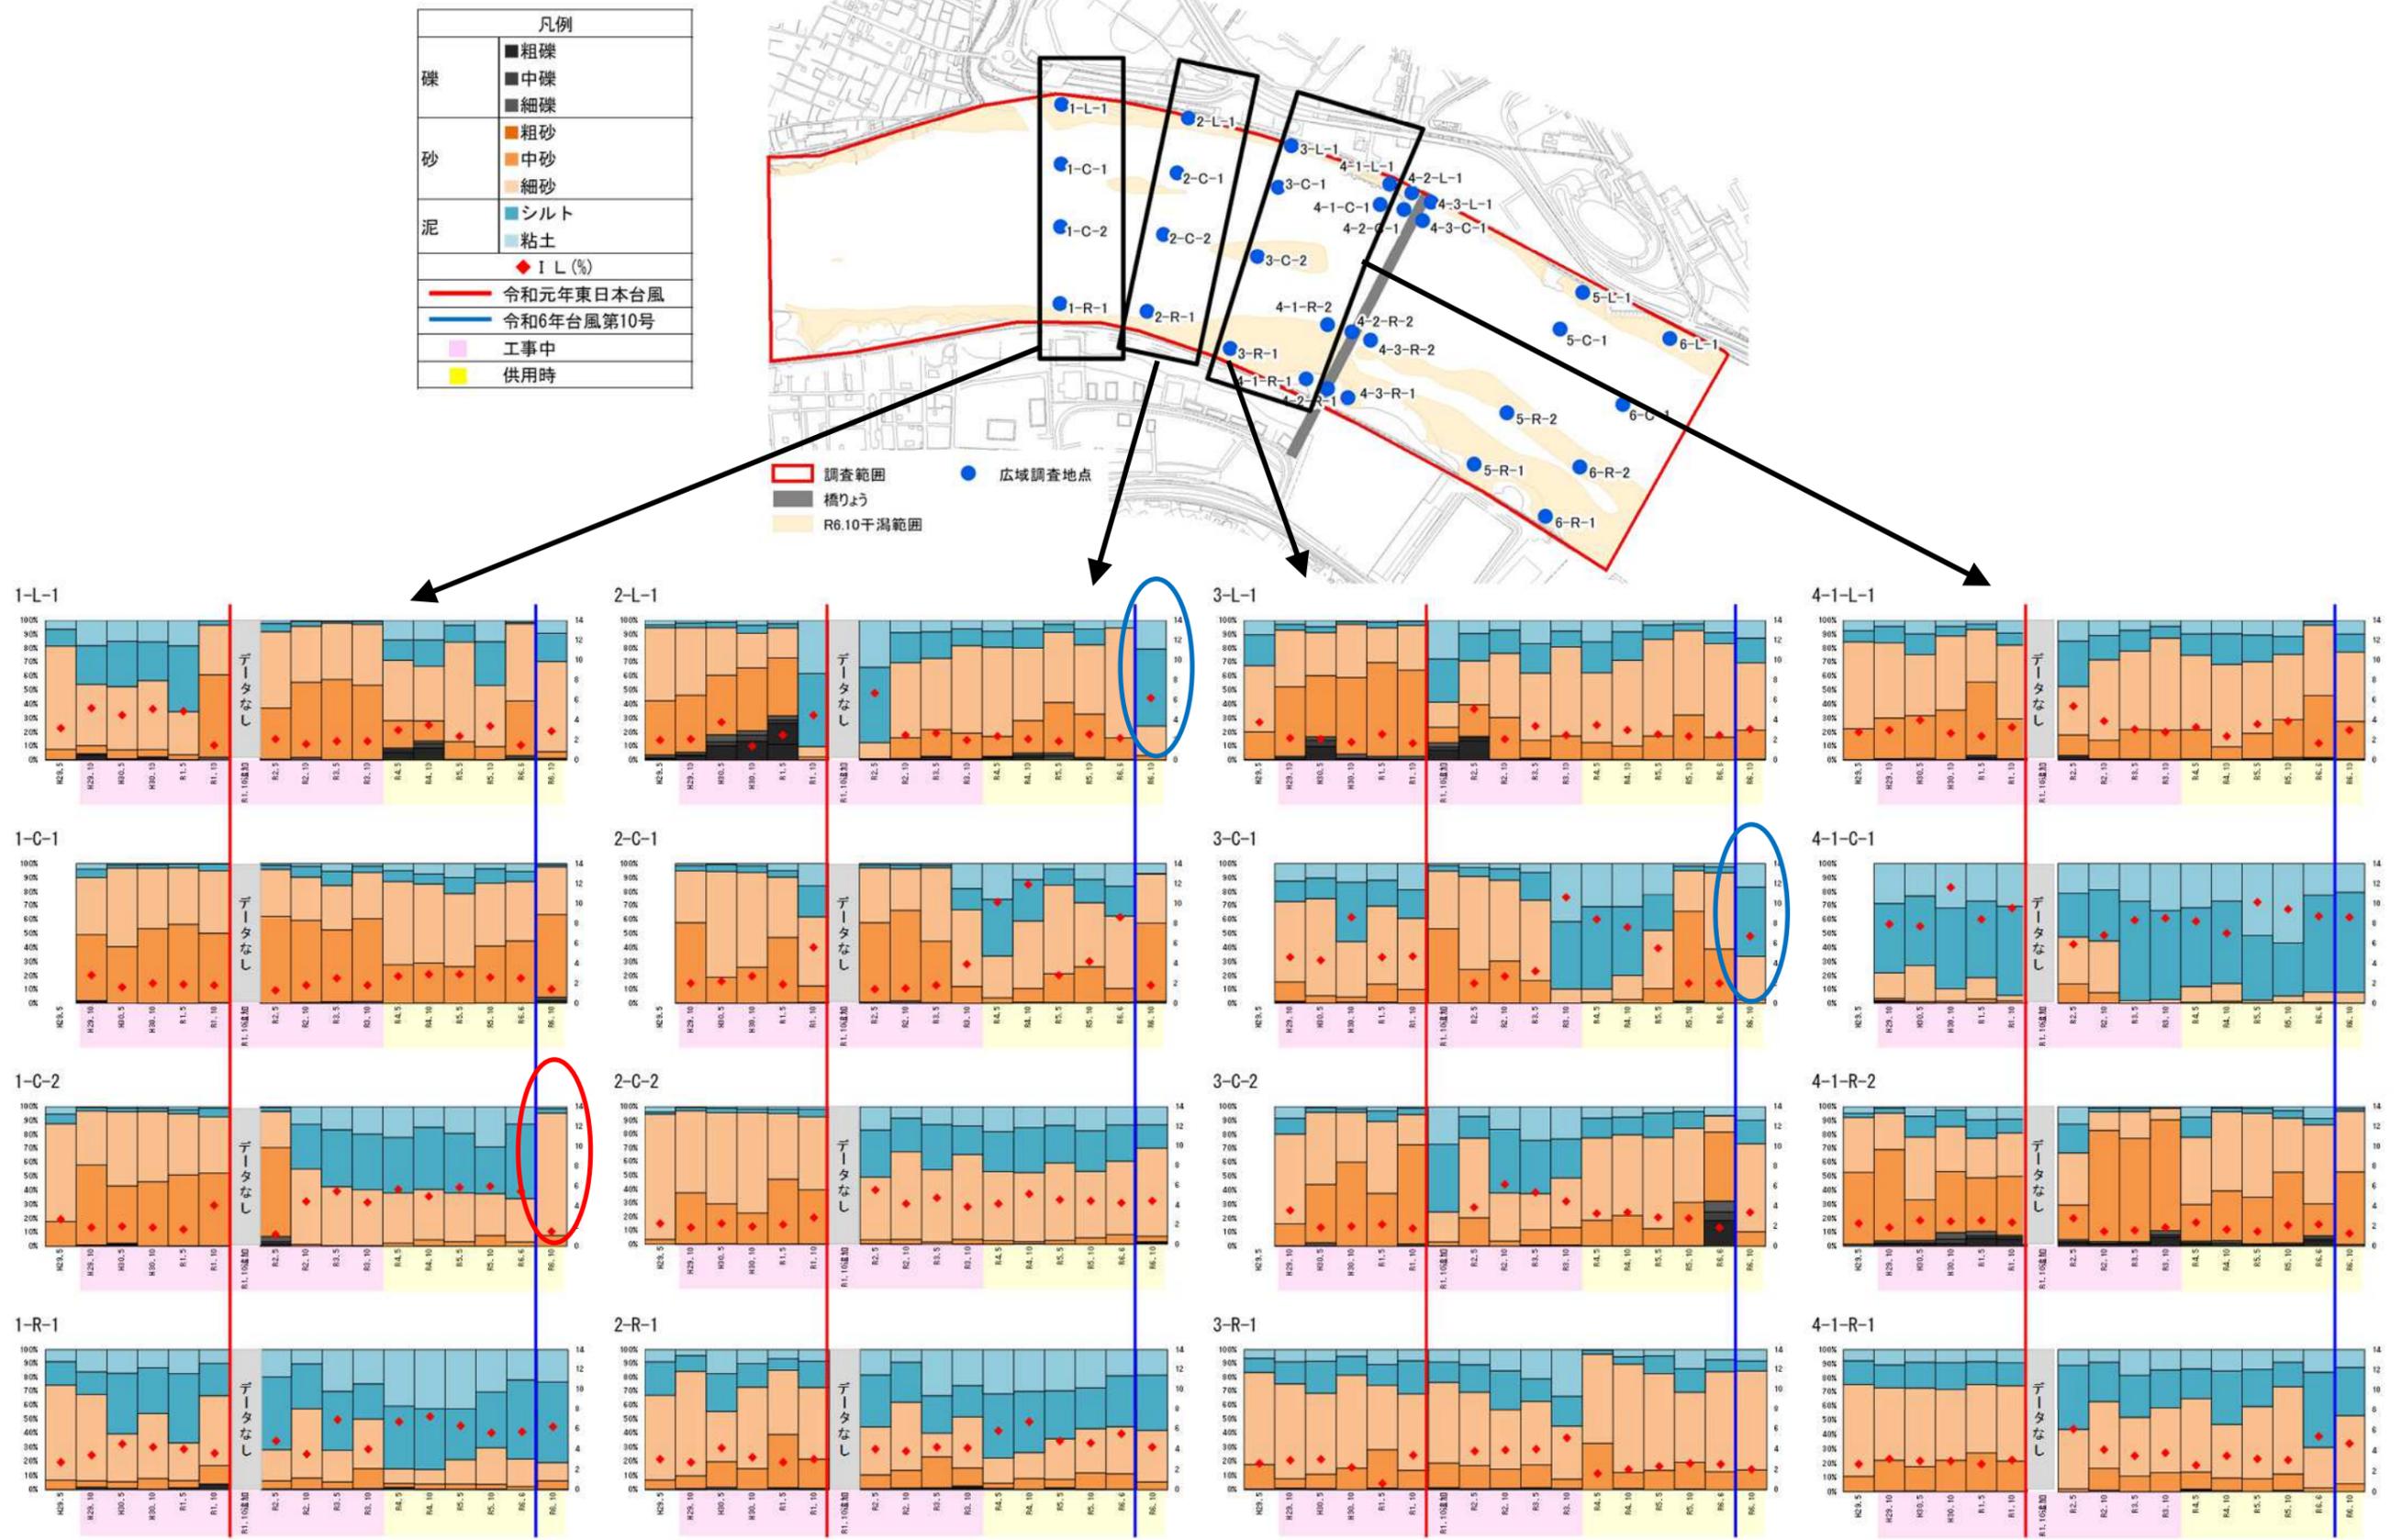
図 2-1(1) 粒度組成の経年変化(調査時期別・広域)

令和6(2024)年10月調査は、6月調査と比較して、1-C-2で砂分の割合が高くなった(図2-1(1)○参照)。1-C-2は、令和元年度東日本台風による橋りょうより上流側の干潟(主に中州)の消失後、シルト・粘土分の割合が高い状態が続いていた。しかし、令和6(2024)年8月の台風第10号による増水の影響で、砂分が堆積した可能性が考えられる。一方で、2-L-1、3-C-1、4-3-L-1、6-L-1では、シルト・粘土分の割合が高くなった(図2-1(1)、(2)○参照)。これらも台風第10号による増水の影響と考えられる。

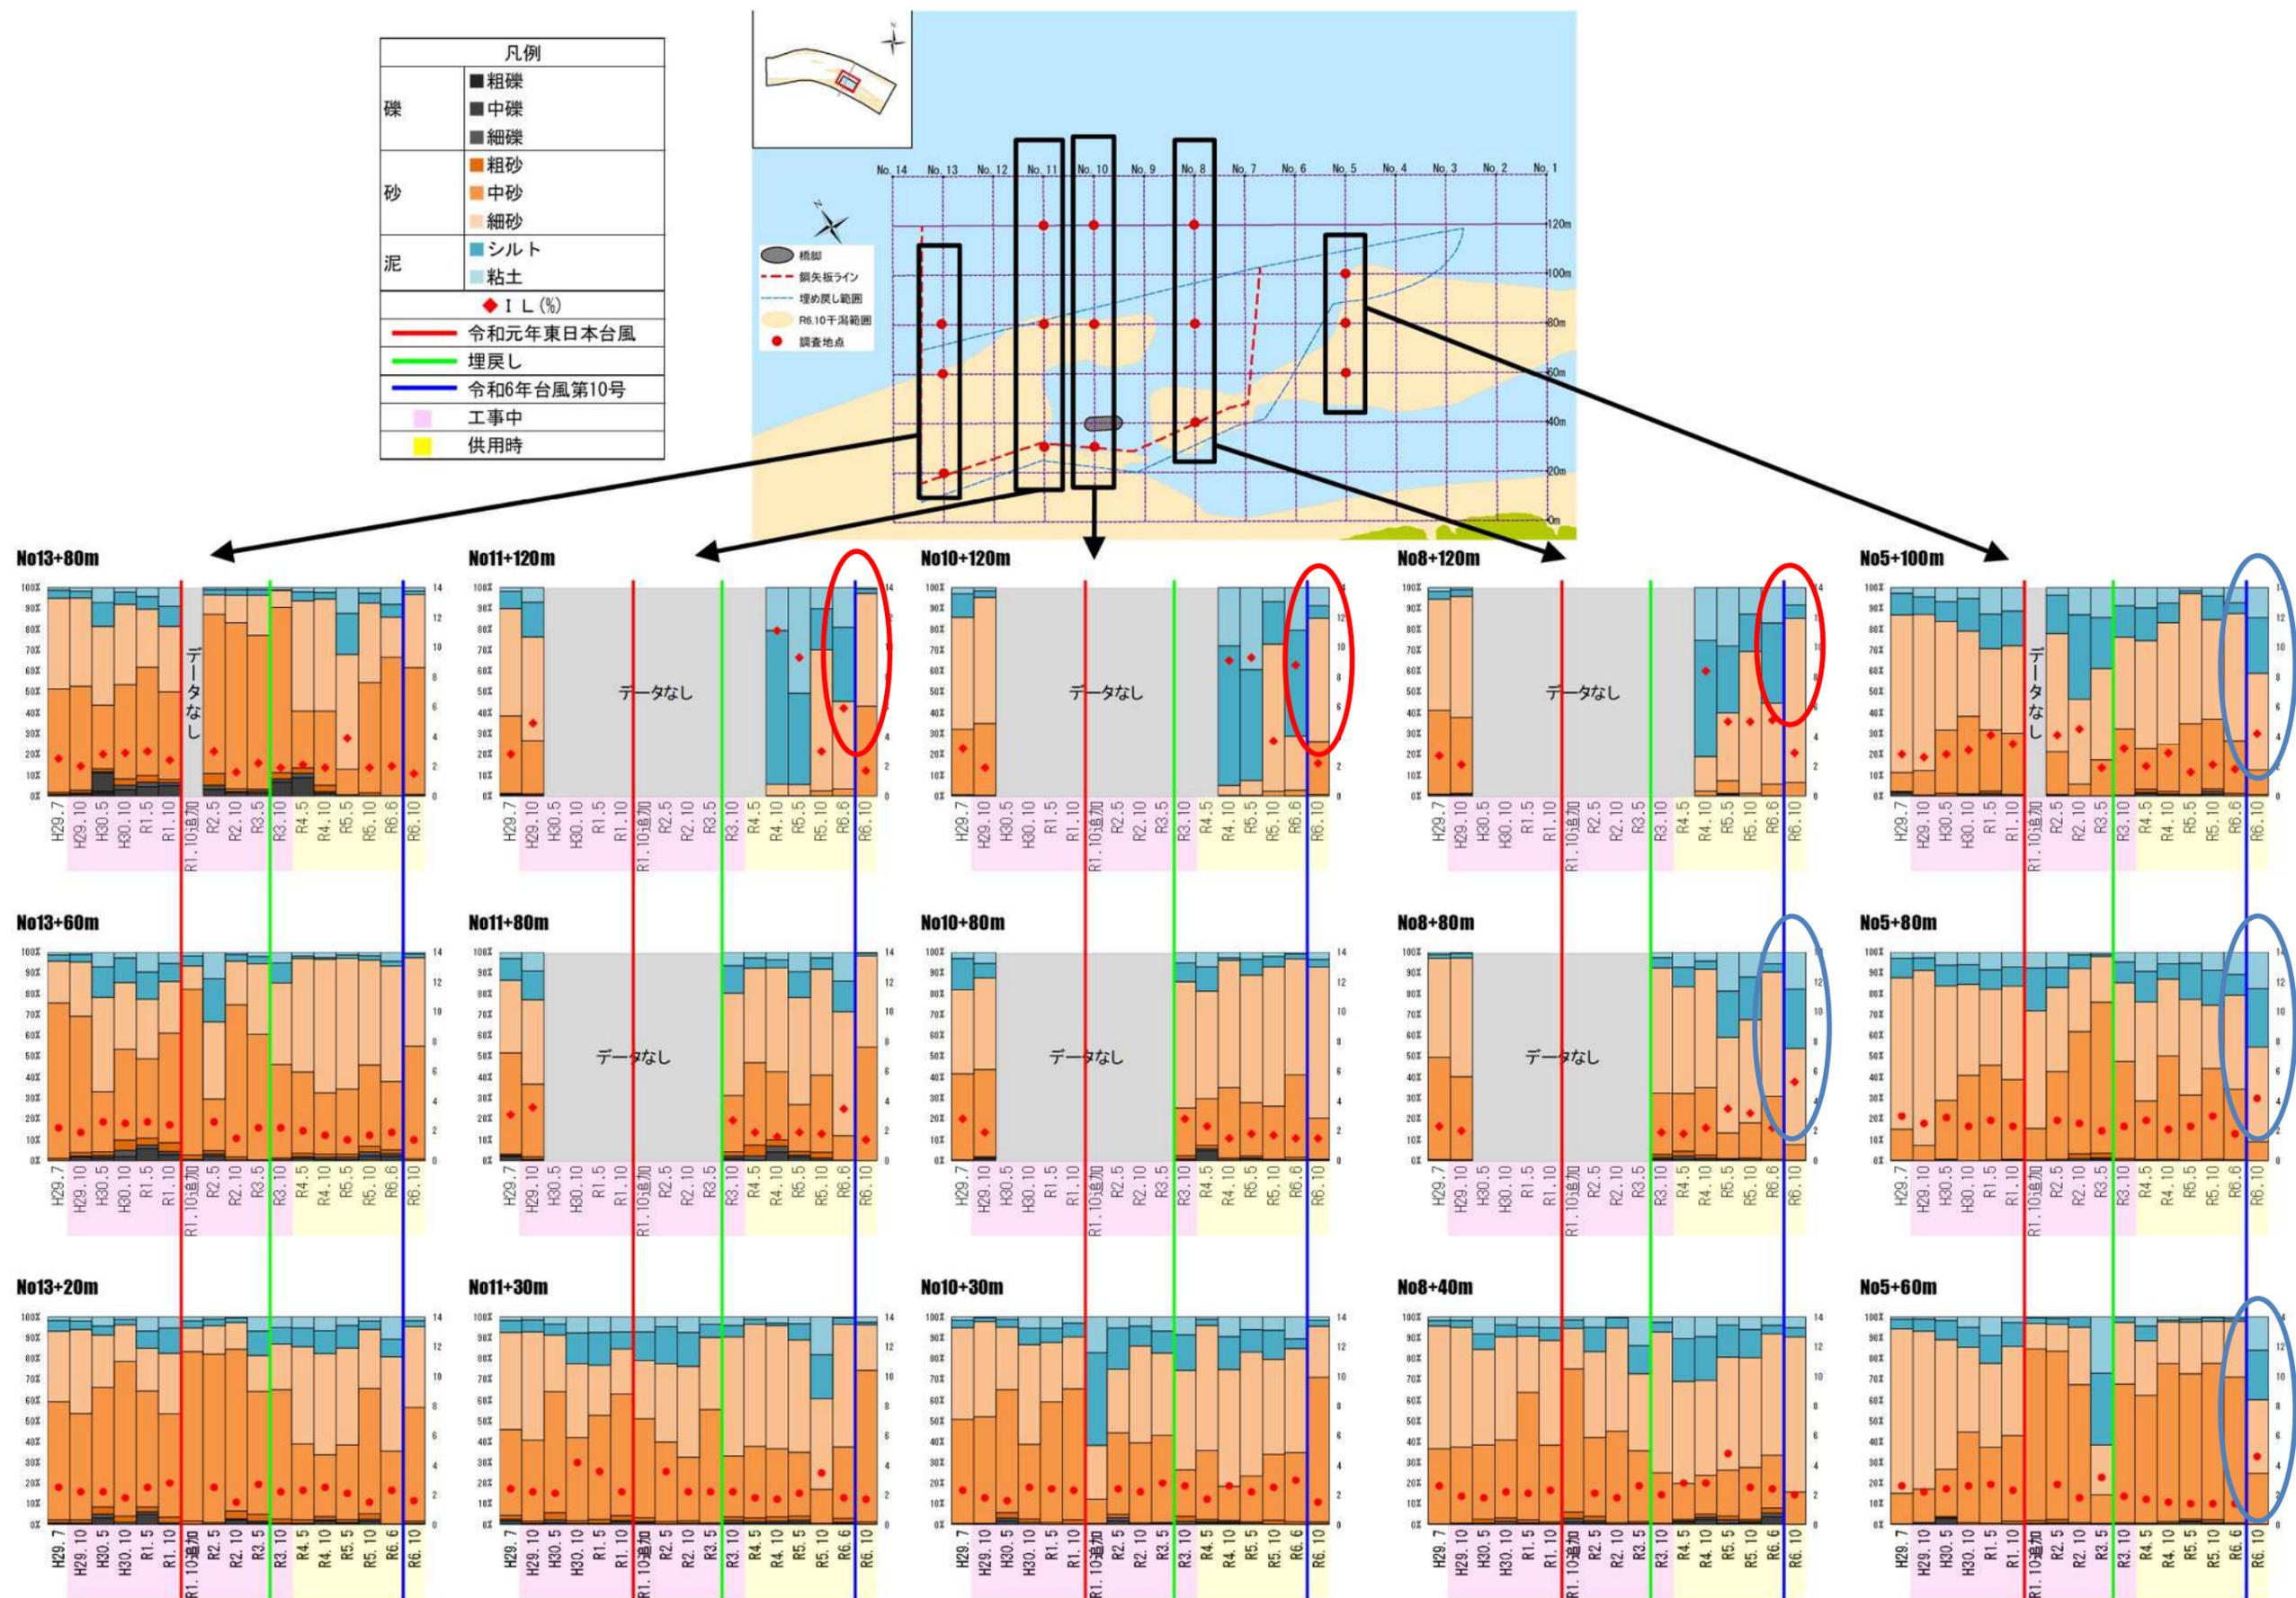
図 2-2 粒度組成の経年変化(調査時期別・干潟)

●令和6(2024)年10月調査は、6月調査と比較して、No.8+120m、No.10+120m、No.11+120mで砂分の割合が高くなった(図2-2○参照)。また、No.5+60m、No.5+80m、No.5+100m、No.8+80mでシルト・粘土分及び強熱減量の割合が高くなった(図2-2○参照)。これらは、令和6年8月の台風第10号による増水の影響と考えられる。

●その他の地点の底質の粒度組成については、6月調査と比較して明らかな変化は確認されなかった。
