第 21 回都市計画道路殿町羽田空港線ほか道路改築工事に関わる河川河口の環境アドバイザー会議 概要

1. 地形

1-1 広域調査

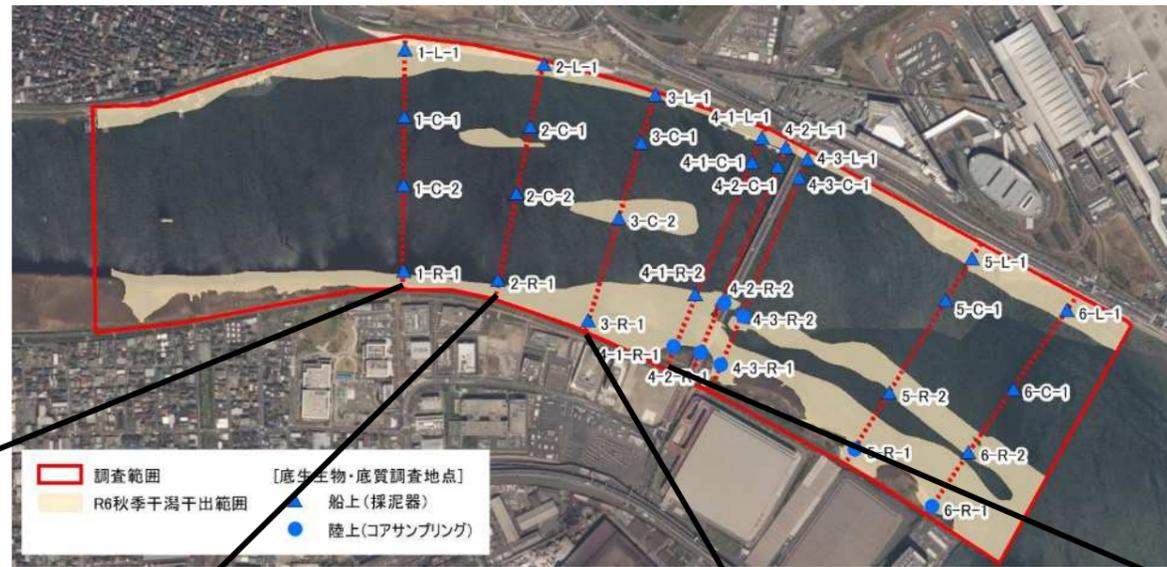
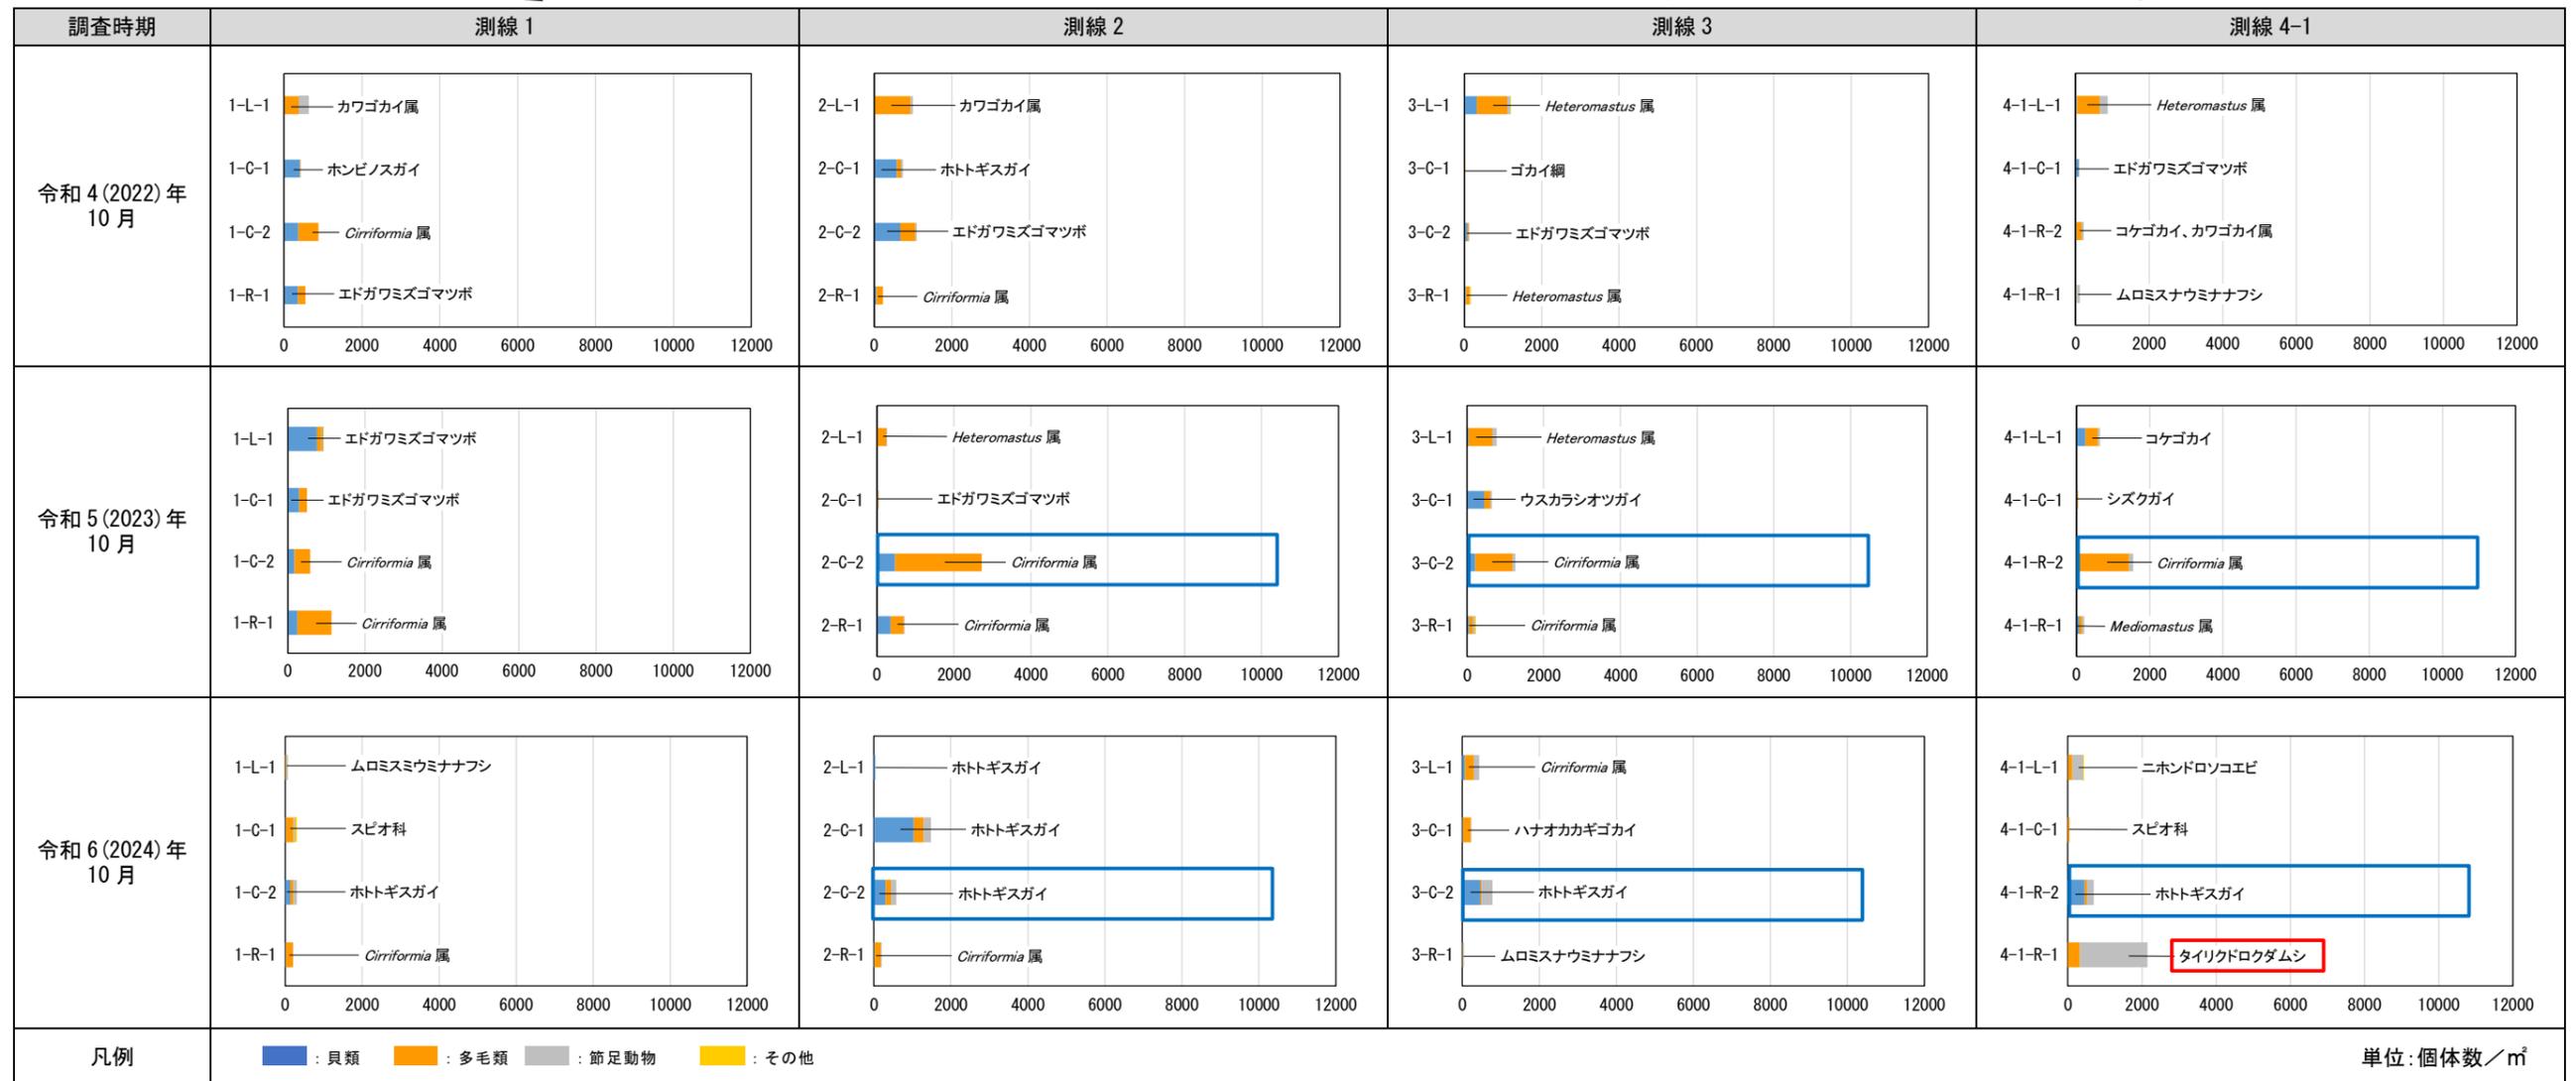
図 3-4(1) 供用時の底生生物の確認状況(秋季・広域)

- 底生生物は、季節ごとに確認される種が異なることから秋季調査（10月）の結果で比較する。令和6(2024)年10月調査の結果、4-1-R-1では節足動物のタイリクドロクダムシが優占し（図3-4(1) ■ 参照）、2-C-2、3-C-2、4-1-R-2では貝類のホトギスガイが優占した（図3-4(1) ■ 参照）。
- これらは季節的な変動のほか、令和6(2024)年8月の台風第10号により、底質が攪乱された影響が考えられる。

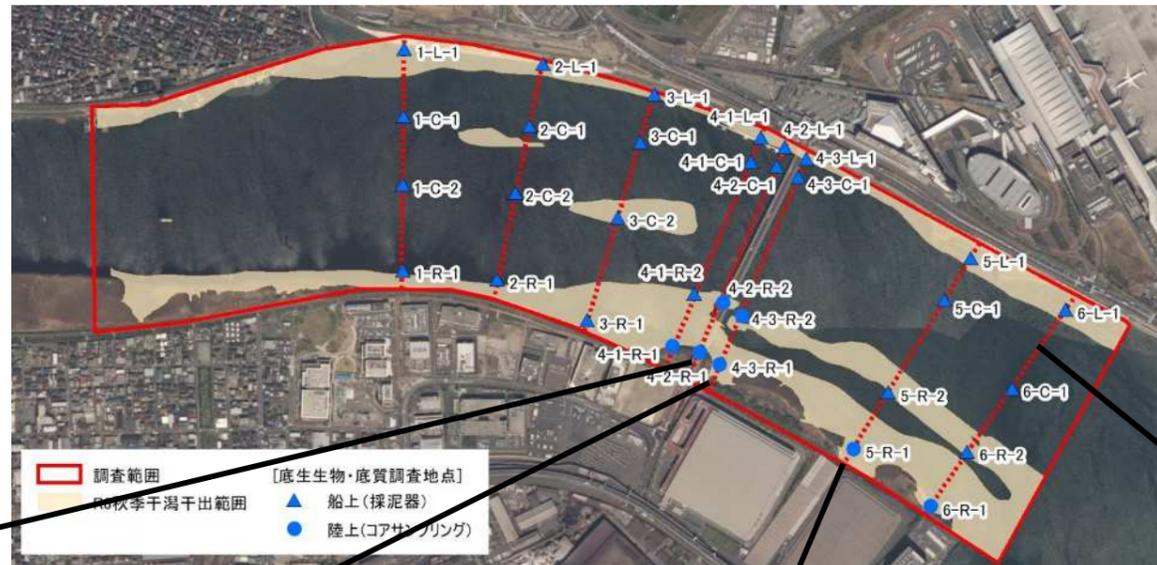
図 3-4(2) 供用時の底生生物の確認状況(秋季・広域)

- 令和6(2024)年10月調査の結果、4-2-R-1、4-3-R-1では節足動物のタイリクドロクダムシが優占し(図3-4(2)参照)、5-R-2では貝類のホトギスガイが優占した(図3-4(2)参照)。
- これらは季節的な変動のほか、令和6(2024)年8月の台風第10号により、底質が攪乱された影響が考えられる。

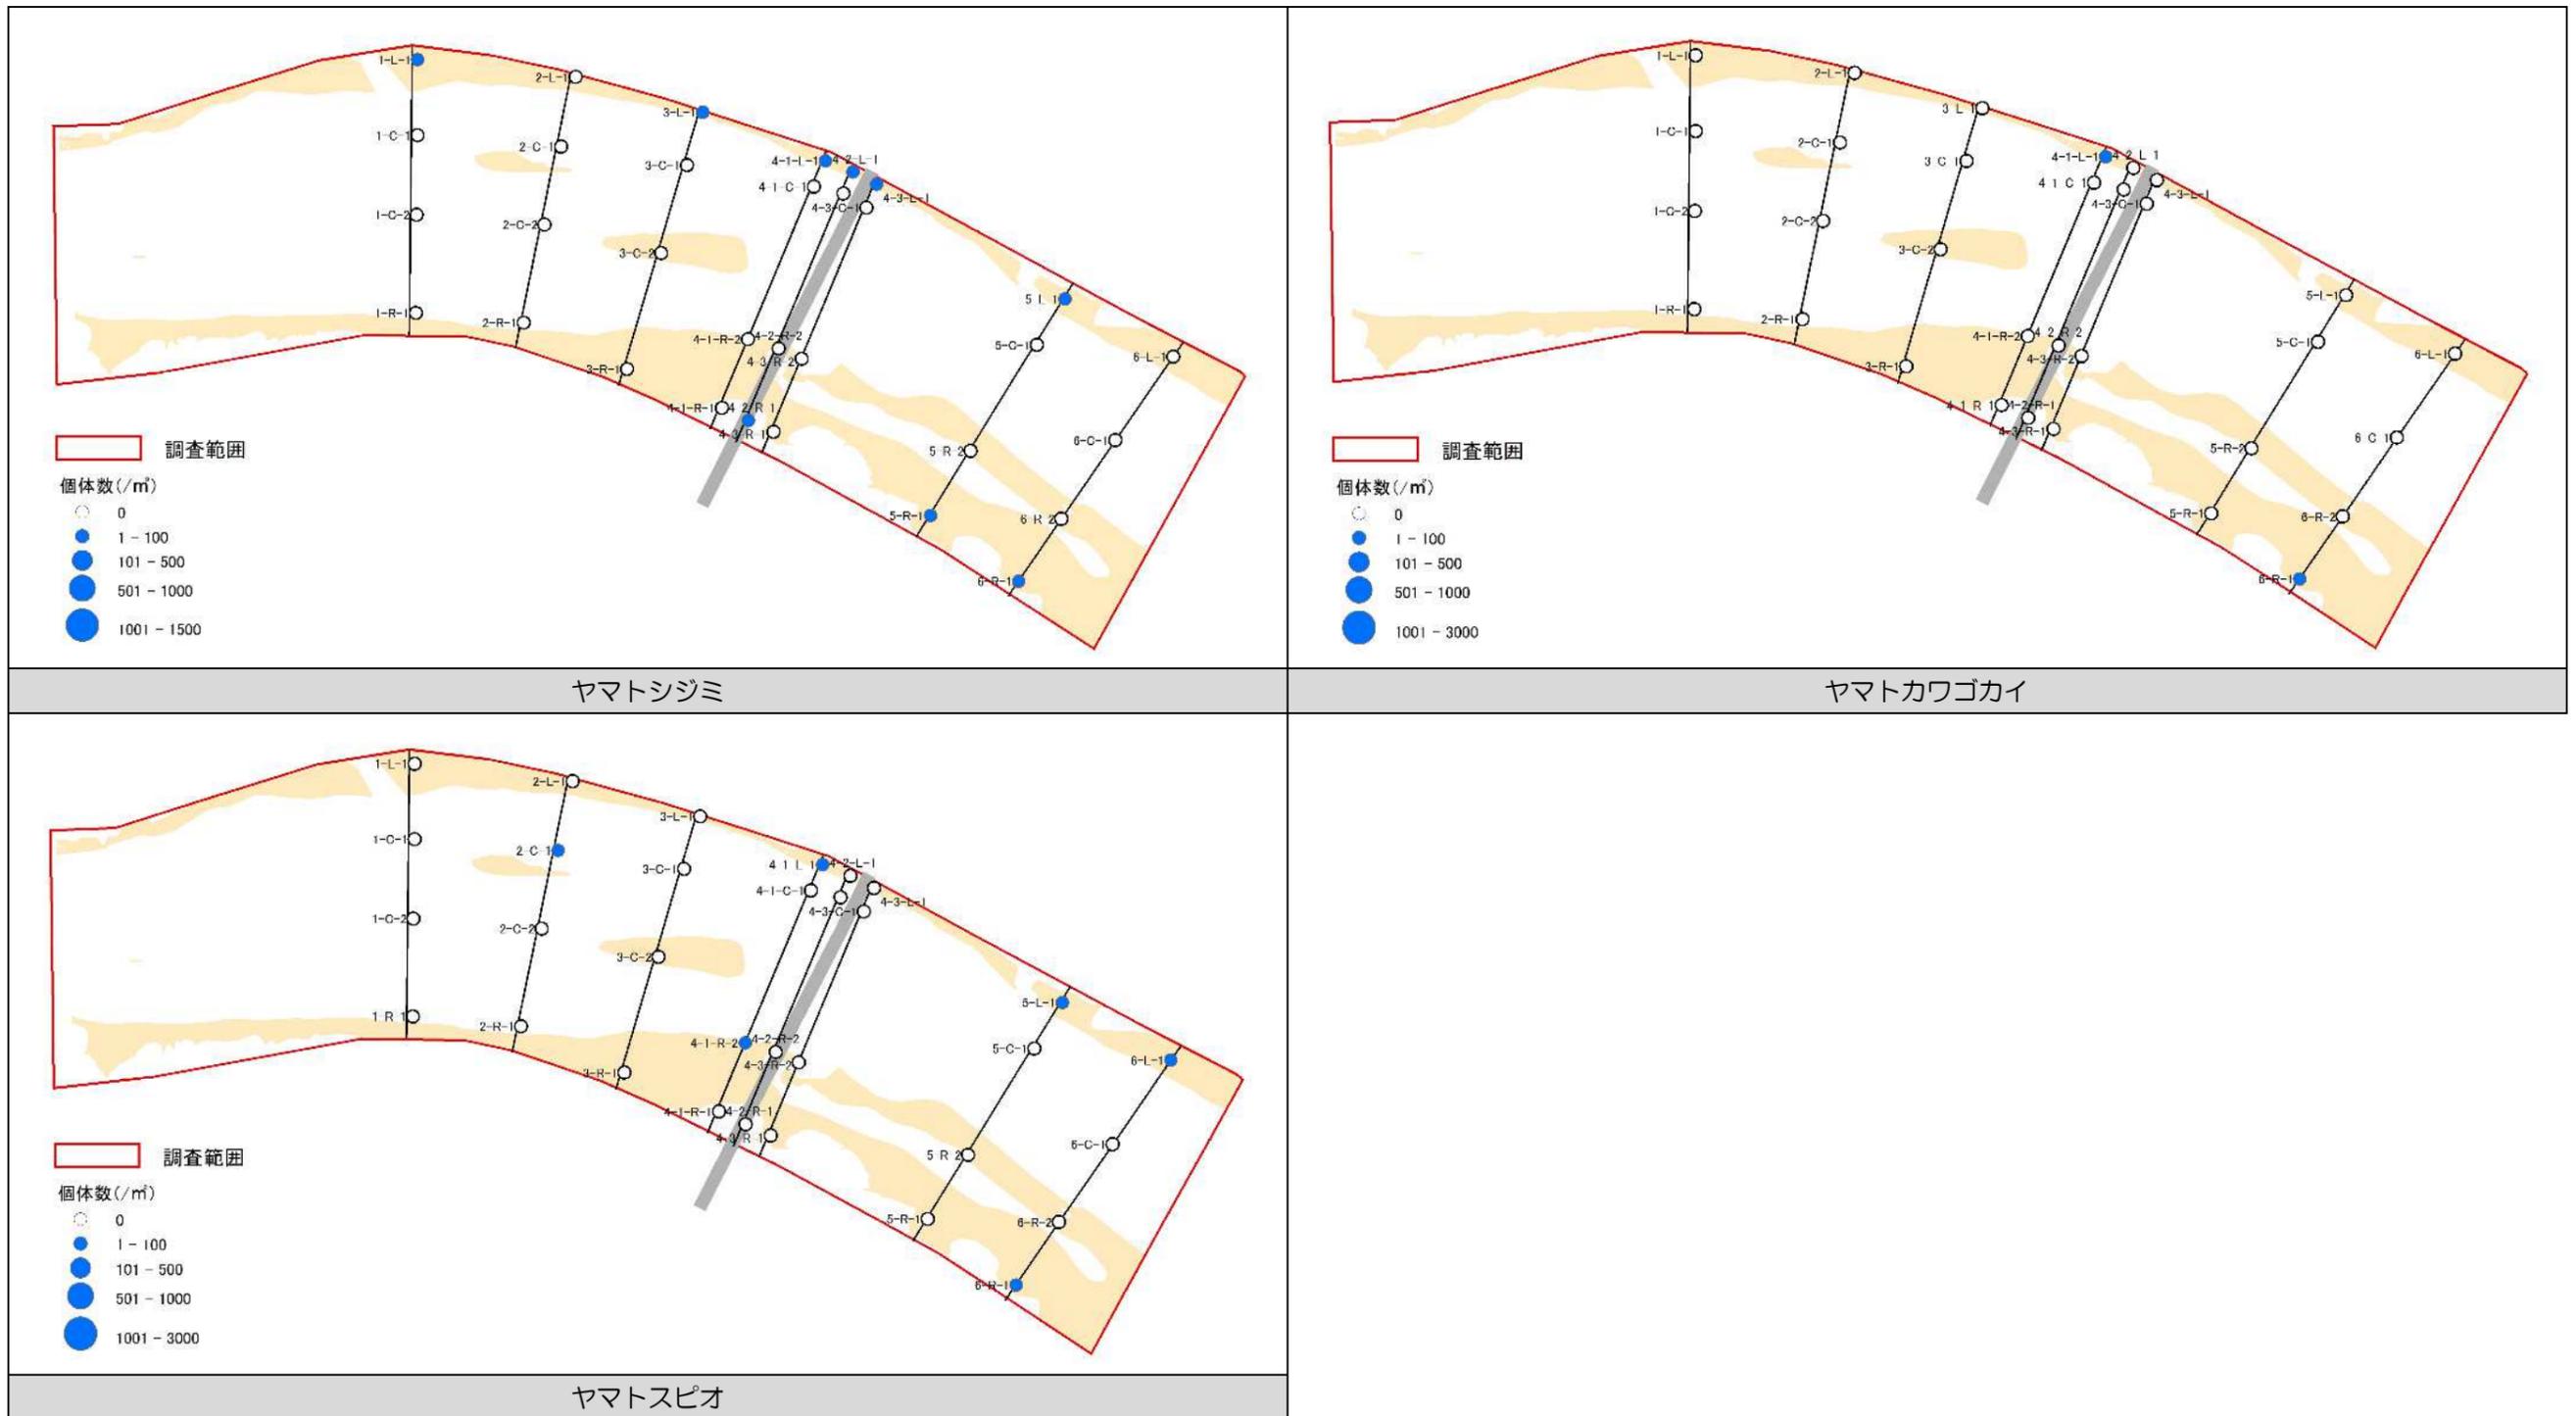
図 3-6 底生生物典型種の確認位置(令和 6(2024)年 10 月)

第1回のアドバイザー会議で、多摩川河口域の底生生物相の変化を指標的に把握できる種としてヤマトシジミ、ヤマトカワゴカイ、ヤマトスピオの3種を底生生物の典型種としたことから、個体数の変化について確認を行った。典型種の確認個体数は表3-5、確認位置は図3-6に示すとおりである。

- 令和6(2024)年10月調査の結果、ヤマトシジミは9地点で確認された。個体数が最も多い地点は6月調査と同様の右岸下流(5-R-1)で、個体密度は38個体/平方メートルであった。
- 確認されたヤマトシジミの殻長は、表3-6及び図3-7に示すとおりである。令和6(2024)年6月調査と同様、10mm未満の稚貝(令和5年生まれと推定)の割合が高い一方で、15~20mmの成貝(令和3年生まれと推定)も確認された。成貝と稚貝が同時に採集されたことから、複数世代が生息し、繁殖している可能性が考えられる。

- 令和6(2024)年10月調査の結果、ヤマトカワゴカイは2地点で確認された。令和6(2024)年6月調査の12地点から減少した。個体数が最も多い地点は、右岸下流(6-R-1)の19個体/平方メートルであった。

- 令和6(2024)年10月調査の結果、ヤマトスピオは6地点で確認された。個体数が最も多い地点は、左岸橋りょう付近(4-1-L-1)の27個体/平方メートルであった。

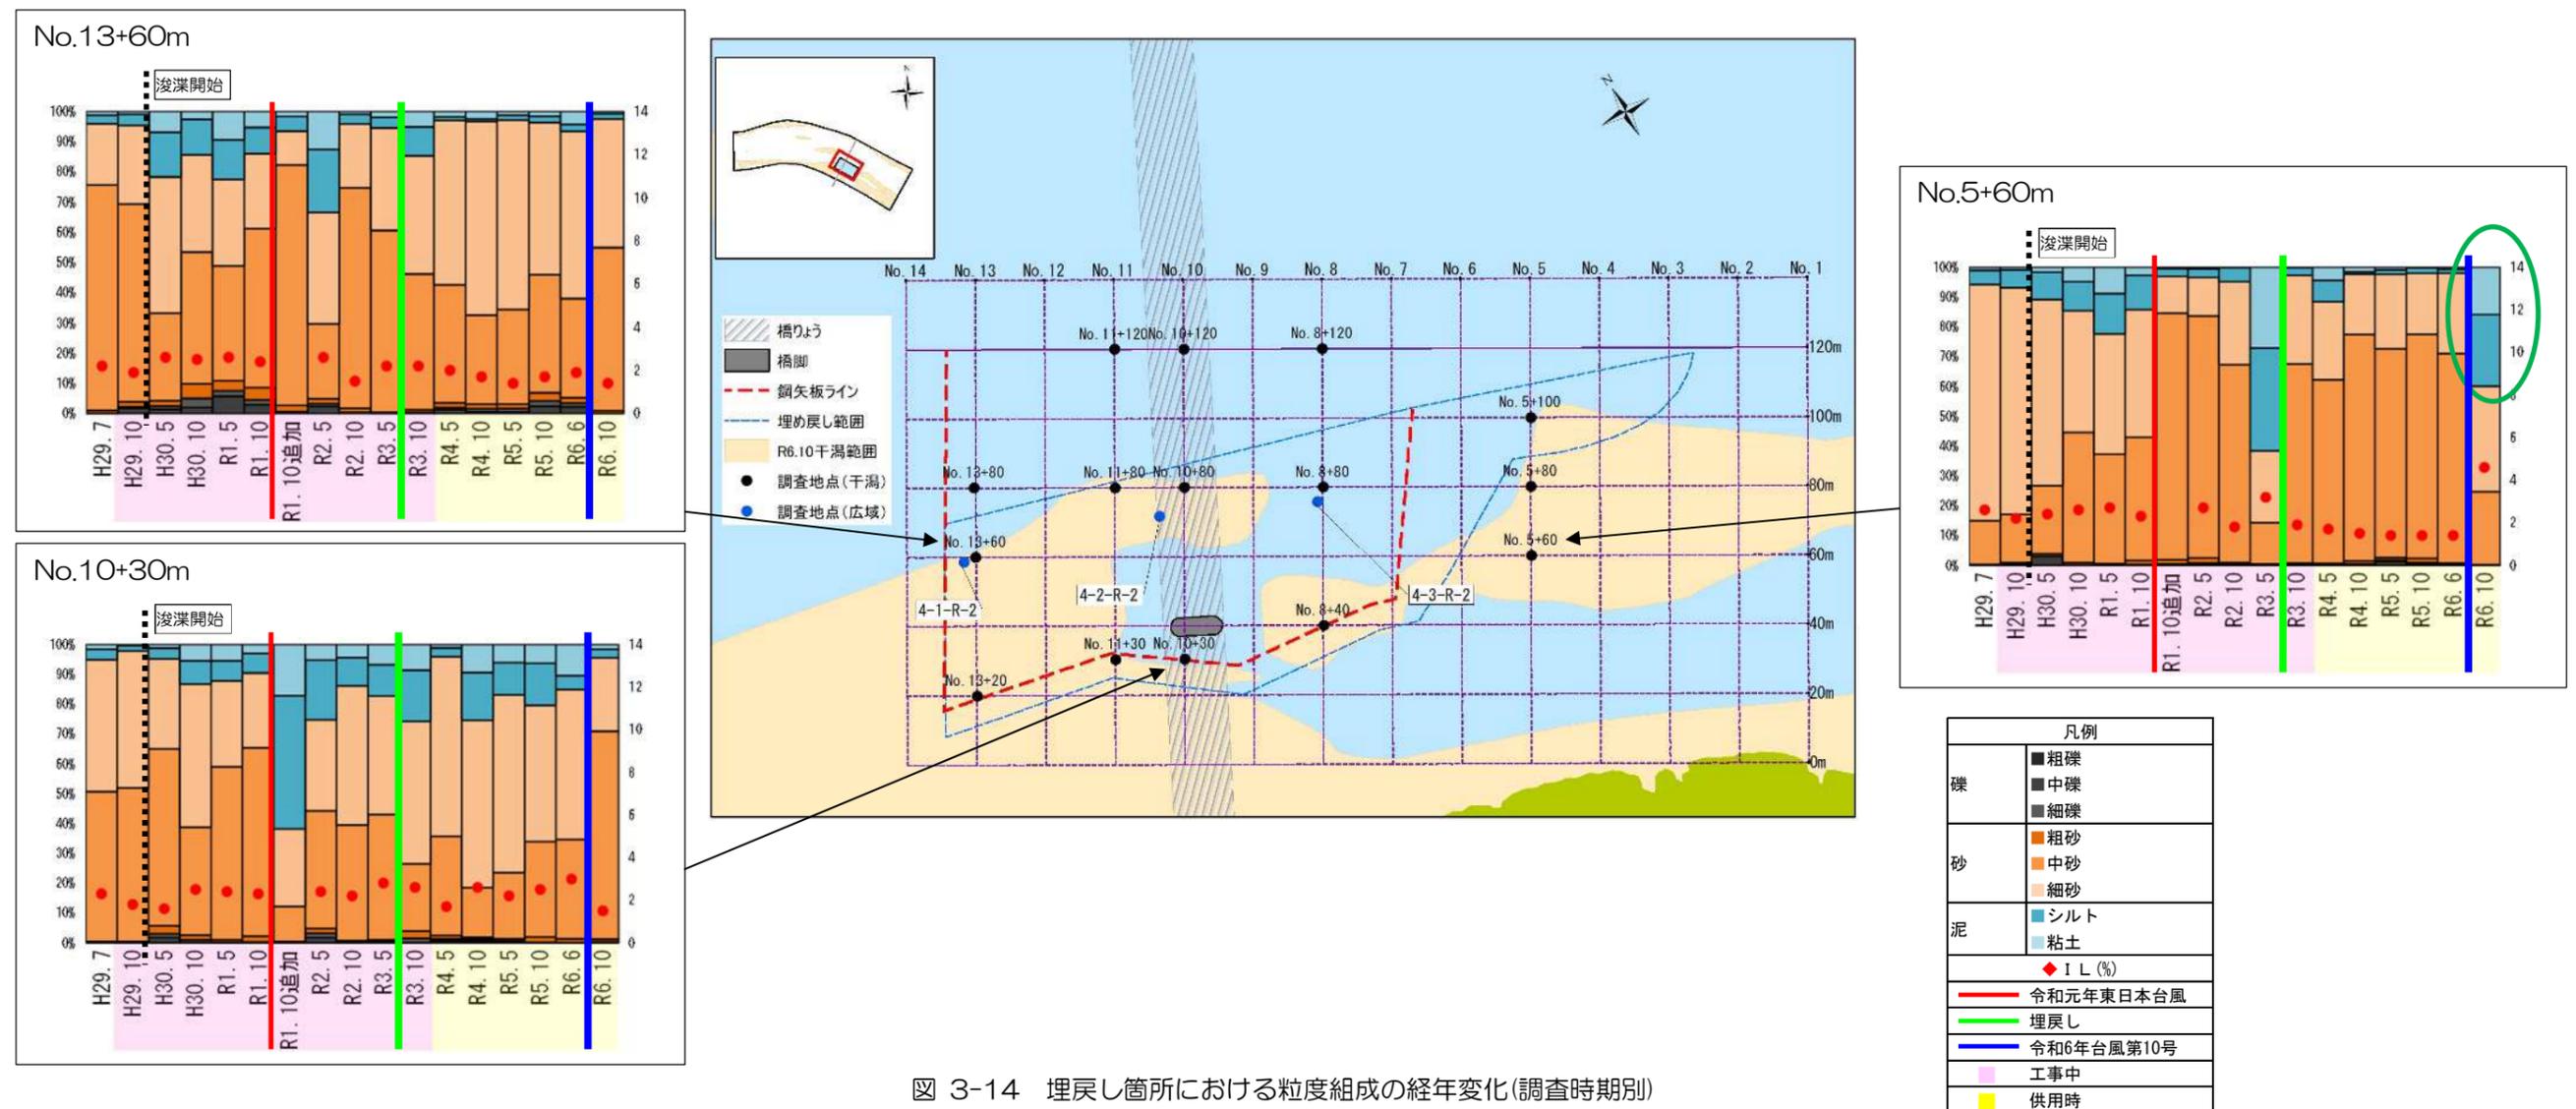
図 3-14 埋戻し箇所における粒度組成の経年変化(調査時期別)

- 埋戻し箇所における底質の粒度組成の状況は図 3-14 に、底生生物の状況は図 3-15 に示すとおりである。
- 令和 3(2021)年 7 月に早期生態系の回復を目的として実施した盛土が完了したが、埋戻し後の底質は砂質の割合が高く、多毛類が優占していた。しかし、令和 6(2024)年 10 月調査では、No.5+60m 等でシルト・粘土分の割合が高くなったことが確認された(図 3-14○参照)。令和 6(2024)年 10 月調査では、ニホンドロソコエビやムロミスナウミナナフシ等の節足動物が優占していたが、令和 6 年 8 月の台風第 10 号による増水で、底質が攪乱された可能性が考えられる。
- 埋戻し箇所の推移をみると、令和元(2019)年 10 月調査ではニホンドロソコエビやムロミスナウミナナフシ等の節足動物が中心であったが、令和元年東日本台風による増水で個体数が激減し、その後令和 2(2020)年 10 月調査以降は、多毛類を中心とした生物相へ推移した(図 3-15□参照)。
- ヤマトシジミの確認位置の状況は、図 3-16 (1)~(2)に示すとおりである。
- ヤマトシジミについては、令和 3(2021)年 7 月に早期生態系の回復を目的に行った盛土が完了した埋戻し箇所において、令和 3(2021)年 10 月調査以降、継続的に生息が確認された(図 3-16 (2)○参照)。
- 令和 3(2021)年 7 月に埋戻しにより復元した干潟については、令和 3(2021)年 10 月調査から令和 6(2024)年 10 月調査にかけて、広域調査(右岸)の結果と同様に、ヤマトシジミをはじめ、多毛類や節足動物など多くの底生生物が継続して確認された。干潟部の土砂を埋戻しに再利用するなどの保全措置により、供用時も底生生物が生息可能な環境が維持されたものと考えられる。
