都市計画道路殿町羽田空港線ほか道路築造工事

令和元年度環境モニタリング調査報告書

令和2年6月

川 崎 市 建 設 緑 政 局

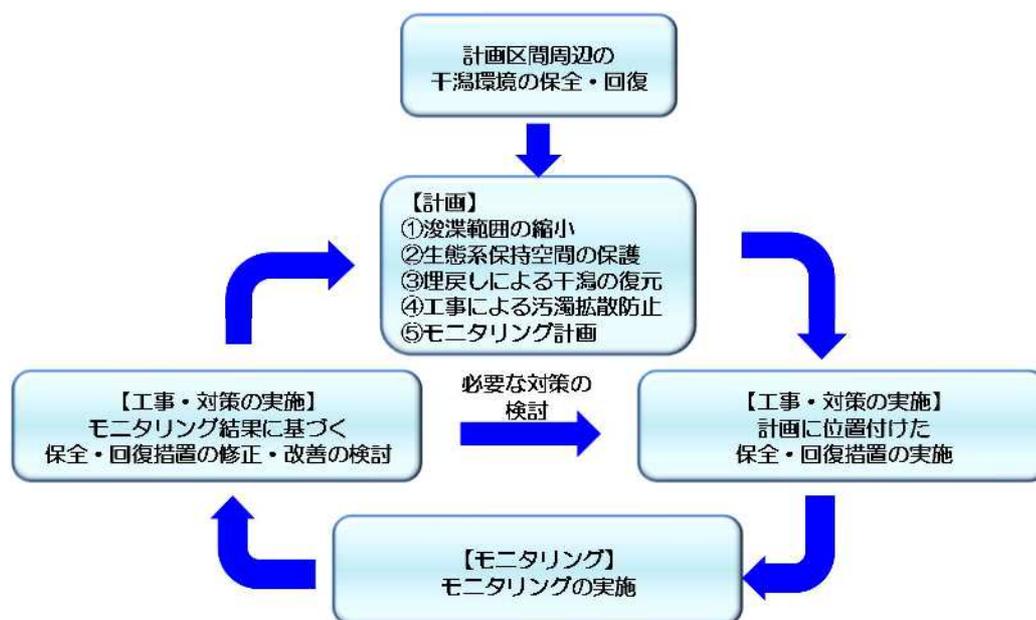
図 1.1.1 干潟の保全・回復計画の管理フロー

これらの計画は、自然の不確実性を踏まえ、その変化に的確かつ柔軟に対応することが求められ、例えば、工事中のモニタリング調査結果によっては、さらに対策を追加検討し、迅速かつ適切に実施していく必要があるため、「順応的管理手法」を用いて進行管理を行います。

生態系は複雑であり、事業の結果に関する予測には不確実性が伴います。そのため、当初の計画では想定していなかった事態に陥ること等、あらかじめ考慮した上で目標を設定し、目標を達成しているのかモニタリングにより検証し、必要に応じて計画を修正しながら、多様な主体との間の合意形成に基づいて柔軟に対応していく手段が「順応的管理」であり、近年、自然再生事業で使われるようになってきました。

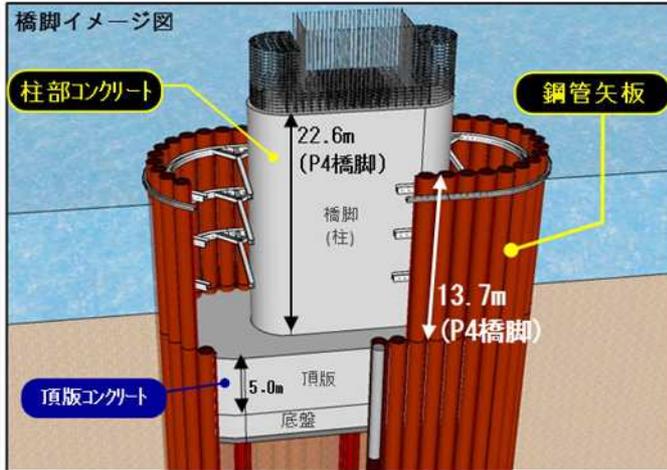
鋼管矢板井筒基礎構造イメージ図

橋脚下部の躯体の構築は、鉄筋組立 型枠組立 コンクリート打設の繰り返しで実施した。

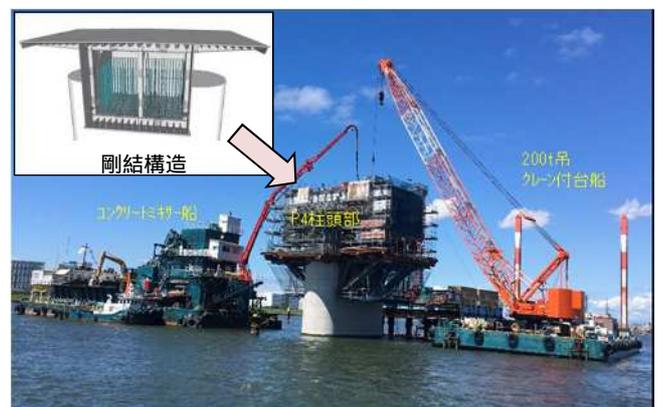
剛結部コンクリート打設

橋脚躯体コンクリート完了後、柱頭部の鋼桁を設置し、剛結部に高流動コンクリートを打設し、鋼桁と橋脚の一体化を図った。

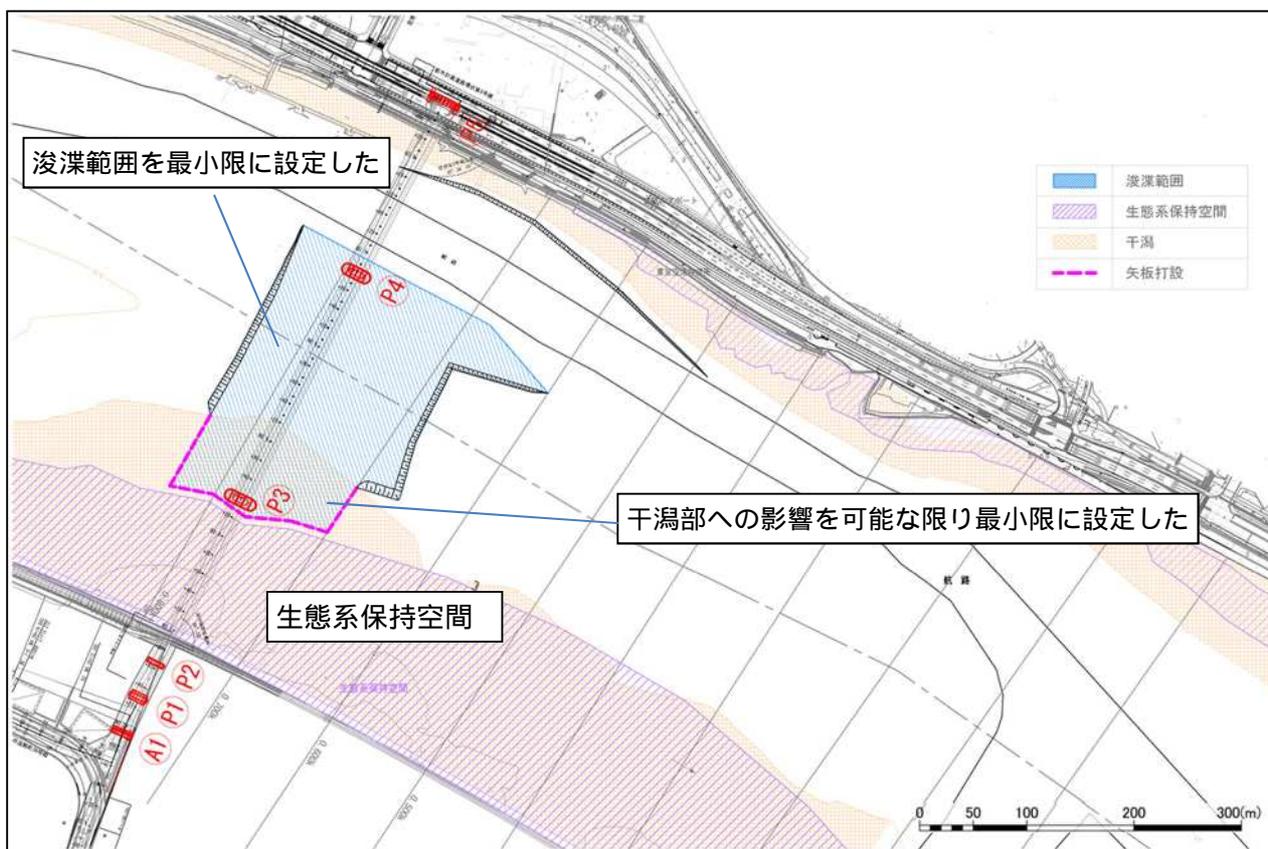
図 2.2.1 本事業における干潟部に対する環境保全の基本方針

干潟の保全回復計画は、「多摩川における干潟の保全・回復計画及び環境モニタリング計画」において策定されており、その基本方針は、自主的環境影響評価準備書における環境配慮方針に則り、工事用船舶進入のための浚渫範囲を生態系保持空間から可能な限り切り離し、浚渫範囲を最小限にとどめる、干潟以外の箇所でも浚渫箇所の埋戻しを検討する等、干潟への影響を最小限にするよう努めることとしている（図 2.2.1 参照）。

生態系保持空間：
生態学的な観点から、動物や植物などの生息・生育地として特に保全する必要があると認められた区域として「多摩川河川環境管理計画」の中で設定されている。

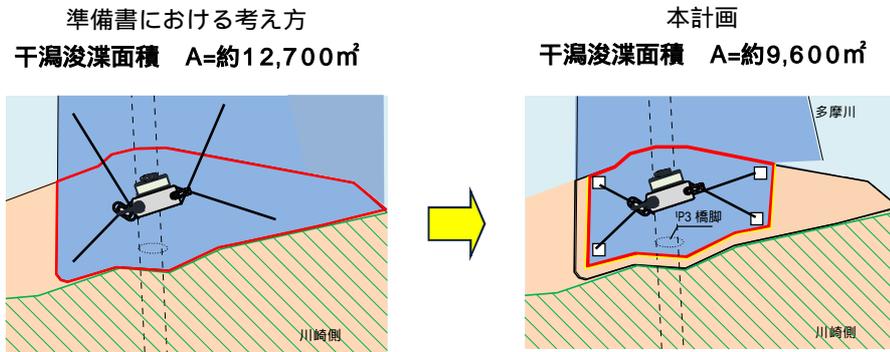
図 2.2.2 浚渫範囲の縮小

干潟の浚渫は、工事中に使用する船の係留方法を工夫すること等により、自主的環境影響評価準備書による干潟の浚渫面積約12,700㎡から約9,600㎡に縮小する。
 浚渫深度は航路の水深と同程度のA.P.-2.7mまでとし、浚渫範囲が窪地形状にならないようにする。

作業船の係留にあたり、係留ワイヤーの長さを短くすることが可能なシンカーブロック（船を係留するための水底に沈めた錘）を採用し、浚渫範囲を大幅に縮小する

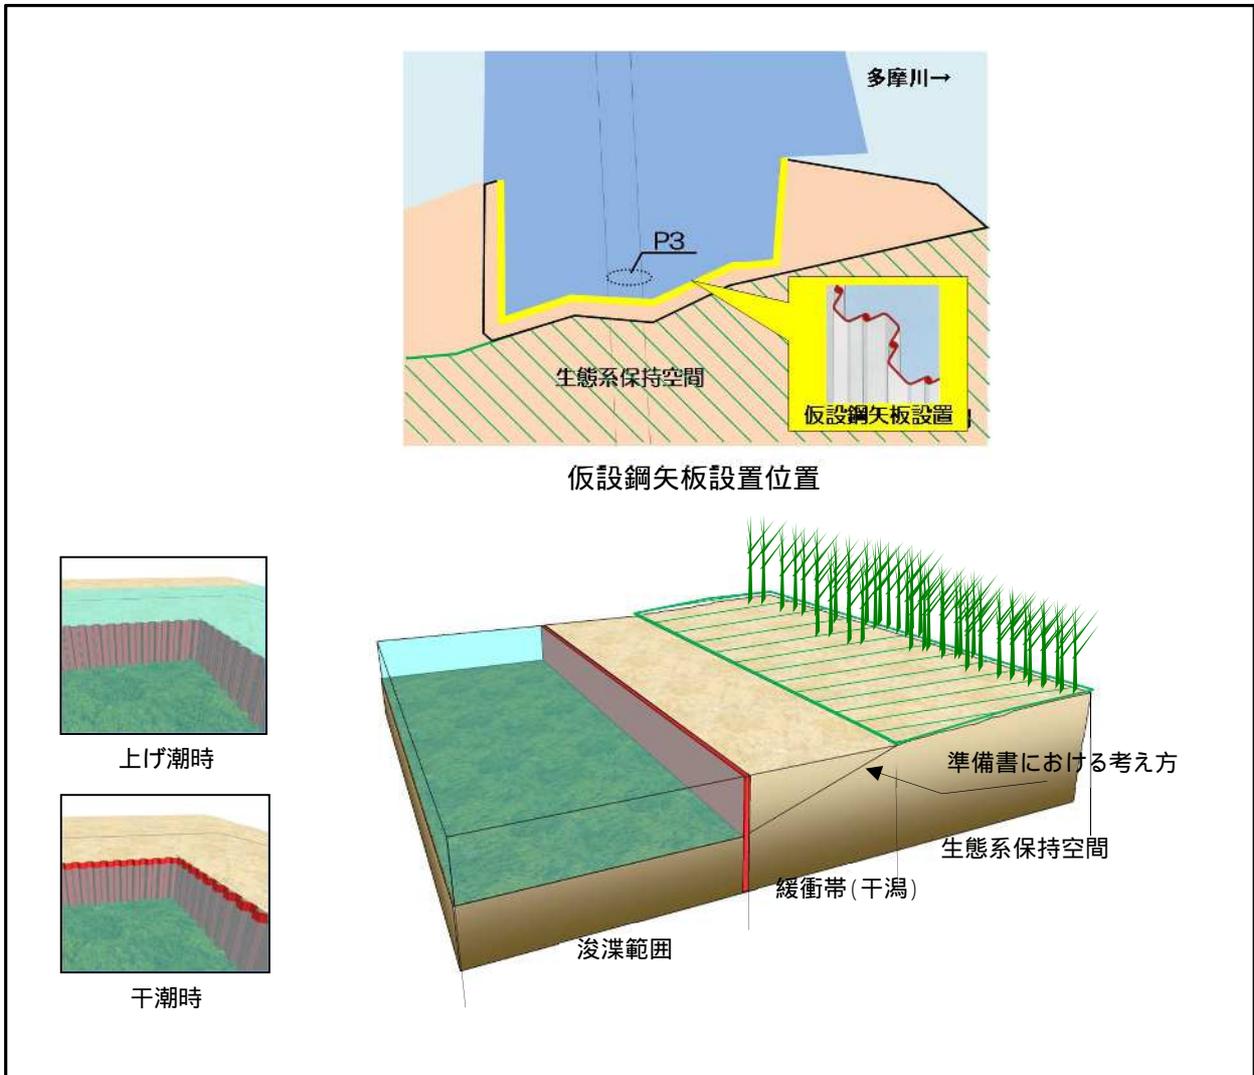
図 2.2.5 仮設鋼矢板設置概要

生態系保持空間に位置する干潟と浚渫範囲の境界部に仮設鋼矢板を設置し、土留めすることで、緩衝帯を設けるとともに、生態系保持空間及び、残存する干潟の侵食を防止する。生態系保持空間への水の移動を妨げないよう、仮設鋼矢板は干潟地盤面まで確実に打設する。

仮設鋼矢板の設置により、生態系保持空間に位置する干潟の侵食を防止するとともに、浚渫範囲の縮小に繋がり、さらに境界部が緩衝帯として機能することで、生態系保持空間への浚渫の影響を低減させる。

また、鋼矢板は干潟地盤高（ $AP \pm 0m \sim AP + 0.7m$ ）まで打設し、地形変化や生態系保持空間への水の移動を妨げない配慮をする。緩衝帯は定期的にモニタリングをおこない、生態系保持空間の保全について確認する。

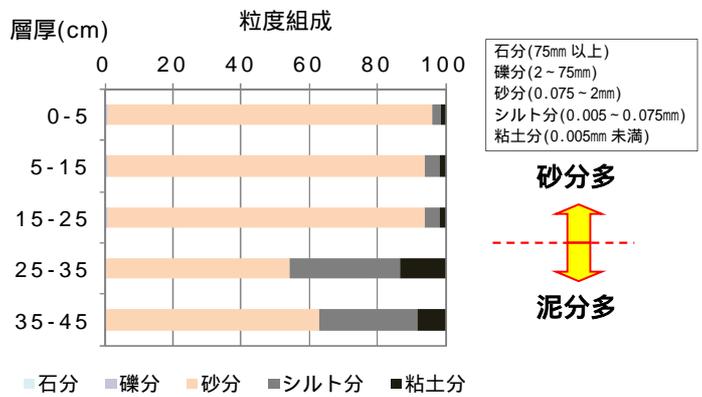
図 2.2.8 底質粒度の鉛直分布状況

干潟の復元に向けた埋戻し用の覆砂材は、同一の底質粒度組成が望ましいことから、浚渫土を再利用する。再利用する浚渫土砂の設定においては、既存干潟の生物出現状況や、掘削時に土質性状の異なる層厚混入を防止する観点から、層厚15cmまでの表土を採取することとし、陸上にて保管の際に表土を乾燥させないよう湿潤状態にて仮置きする（図2.2.7、図2.2.8、図2.2.9参照）。

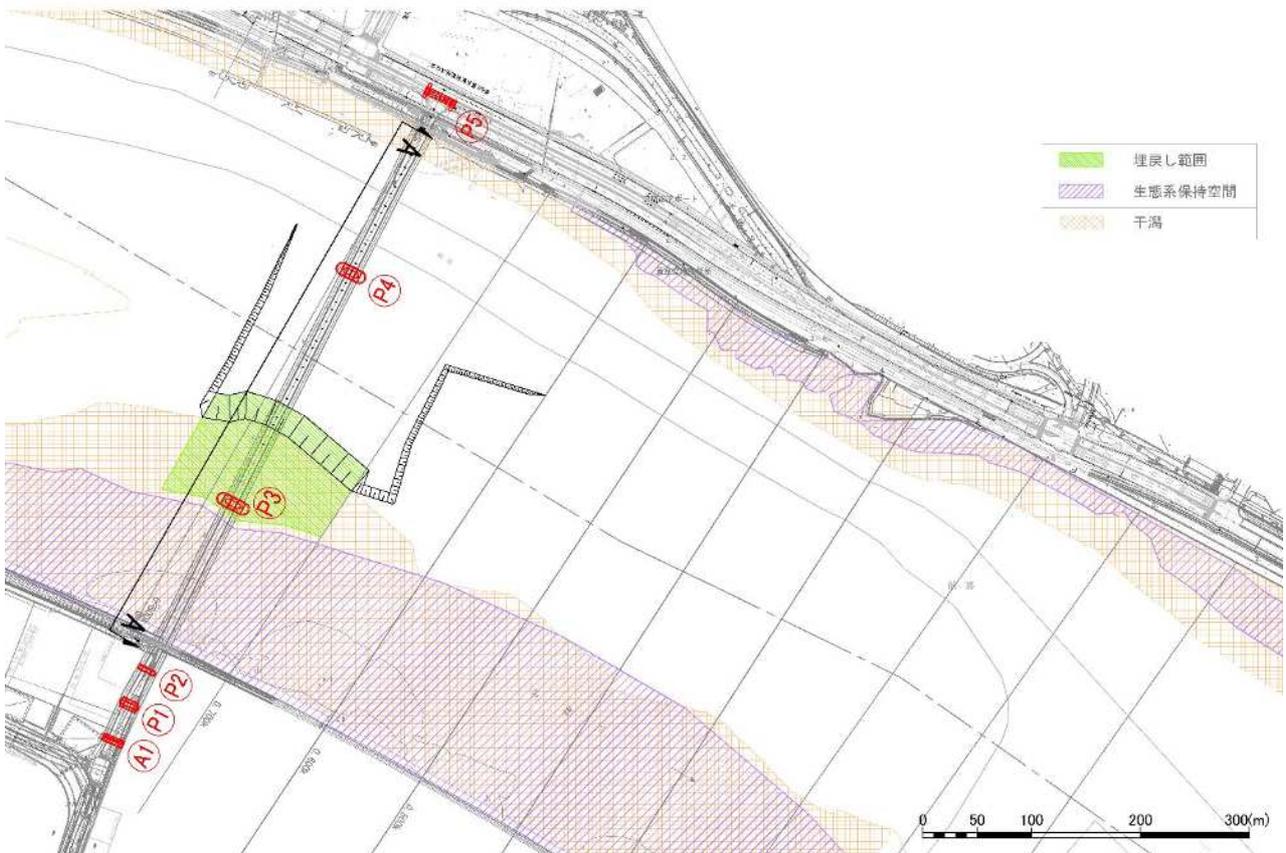
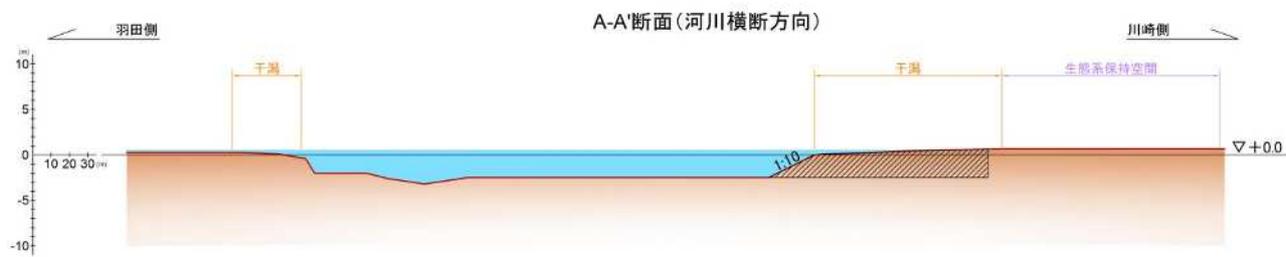
図 2.2.11 干潟埋戻し計画図

また、干潟の復元は、工事竣工予定時期までの令和2年度内を目指すとともに、復元に際しては、保全した干潟からの早期生物加入を図るため、浚渫範囲境界部から順次埋め戻す。埋戻しにあたっては、復元する干潟の洗掘を抑制するため、復元する面積を現状あるいはそれ以上に確保するように努める。また、生態系にとって重要な潮下帯の浅場から干潟にかけての連続性を保つため、干潟の法面は緩やかな勾配とし、生物生息空間の拡大を図る（表2.2.1、図2.2.10 参照）。

浚渫前の干潟微地形を把握・調査するとともに、干潟生物の住みやすい土質性状や淡水流入環境の確保の視点に立って、埋め戻しにより干潟を復元する（図2.2.6、図2.2.11参照）。

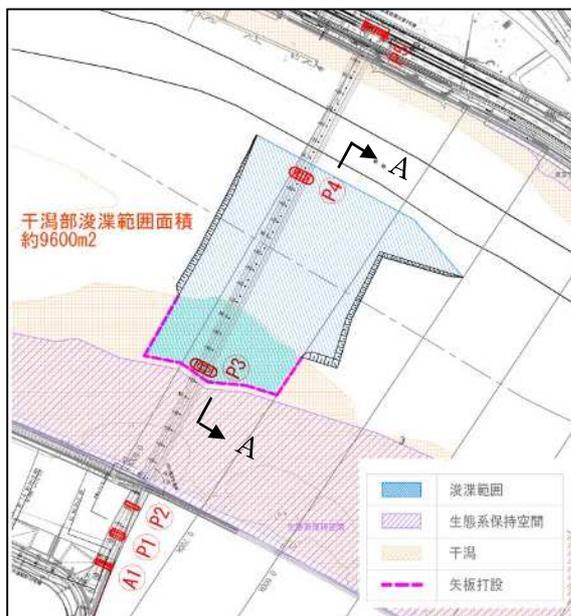
図 2.2.12 H29～H31(R1)年度工事の浚渫範囲

環境配慮の対象である浚渫範囲は築造部であり、図 2.2.12 に示すとおり、平成 29～30 年度と同様に P3、P4 橋脚付近で生態系保持空間にかからない範囲を対象に行った。

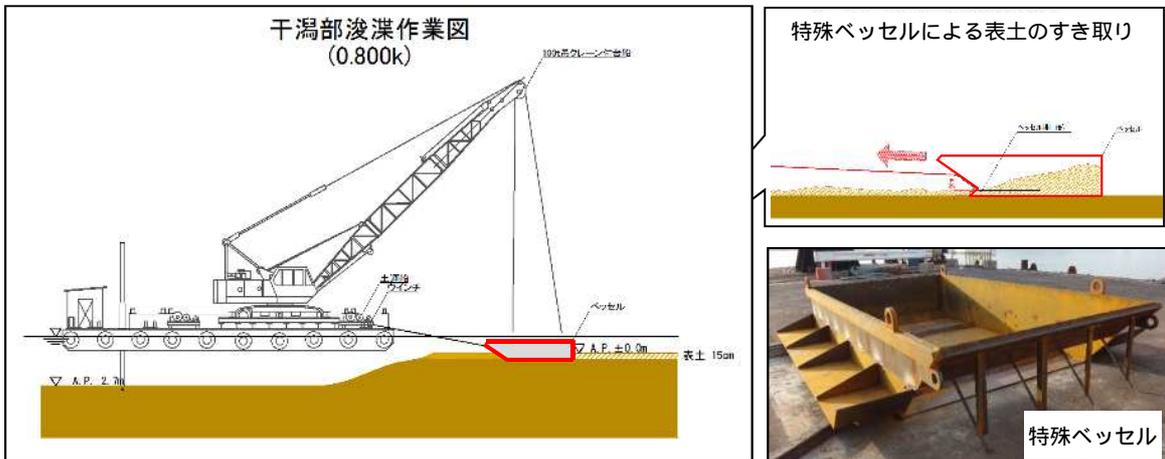
図 2.2.18 特殊ベッセルによる干潟部の表土すき取り方法

浚渫工における築造部は底生動物の生息に適した干潟部が存在するため、その干潟部の土砂（約1500m³）を埋戻しに再利用して干潟の早期回復を目的として表土をすき取り・陸揚げし、仮置きヤードに保管した。

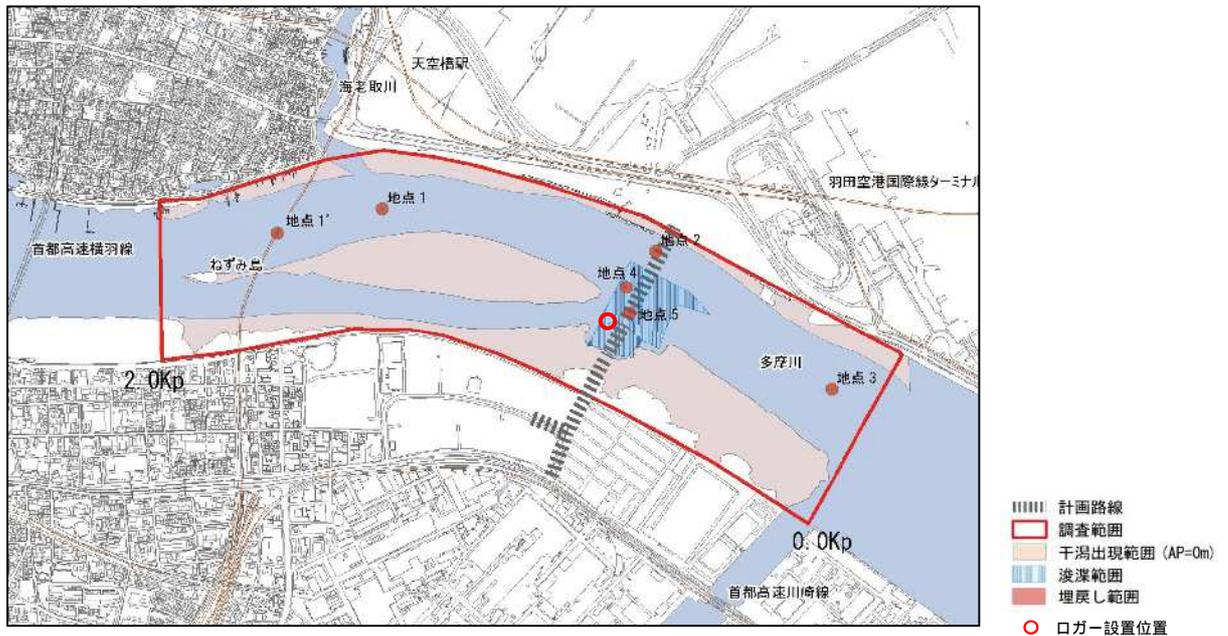
図 3.3.1(2) 調査地点 (H30 年度以降) 及びログー設置位置

- ・連続水質計は P3 橋脚付近に設置しており、上層は水深約 0.4~1.8m、下層は水深約 3.6~4.3 mを計測している。
- ・4月から6月にかけての上層 D0 は、4月27日~5月2日に特異な変動が確認されたが、原因として、連休中であり、計測機器のメンテナンス整備が不十分で生物等が付着した結果と推測された。それ以外は、散発的に貧酸素化が確認された。下層 D0 は5月28日~30日に継続的に、その後6月30日にかけて断続的に貧酸素化が確認された。
- ・6月26日から7月中は、下層で貧酸素化が多く確認された。ただし、2mg/lを上回る状況も散見され、常に貧酸素化の水が滞留している状況ではないと考えられた。
- ・5月21日、6月10日等に比較的まとまった降雨があったが、特異な変動は確認されなかった。
- ・7月25日~31日、8月7日~11日、16日~17日、20日~24日には、上層で貧酸素化が確認された。夏季は上流~下流かつ経年的に共通の傾向として貧酸素化が確認されるため、工事の影響ではないと考えられた。
- ・7月~9月は、下層で貧酸素化が継続的に確認された。
- ・なおデータロガーはR1.10月の東日本台風とそれにもなう土砂堆積等により、10月6日以降設置できない状況が続いたが、R2.3月に再設置し計測を再開した。

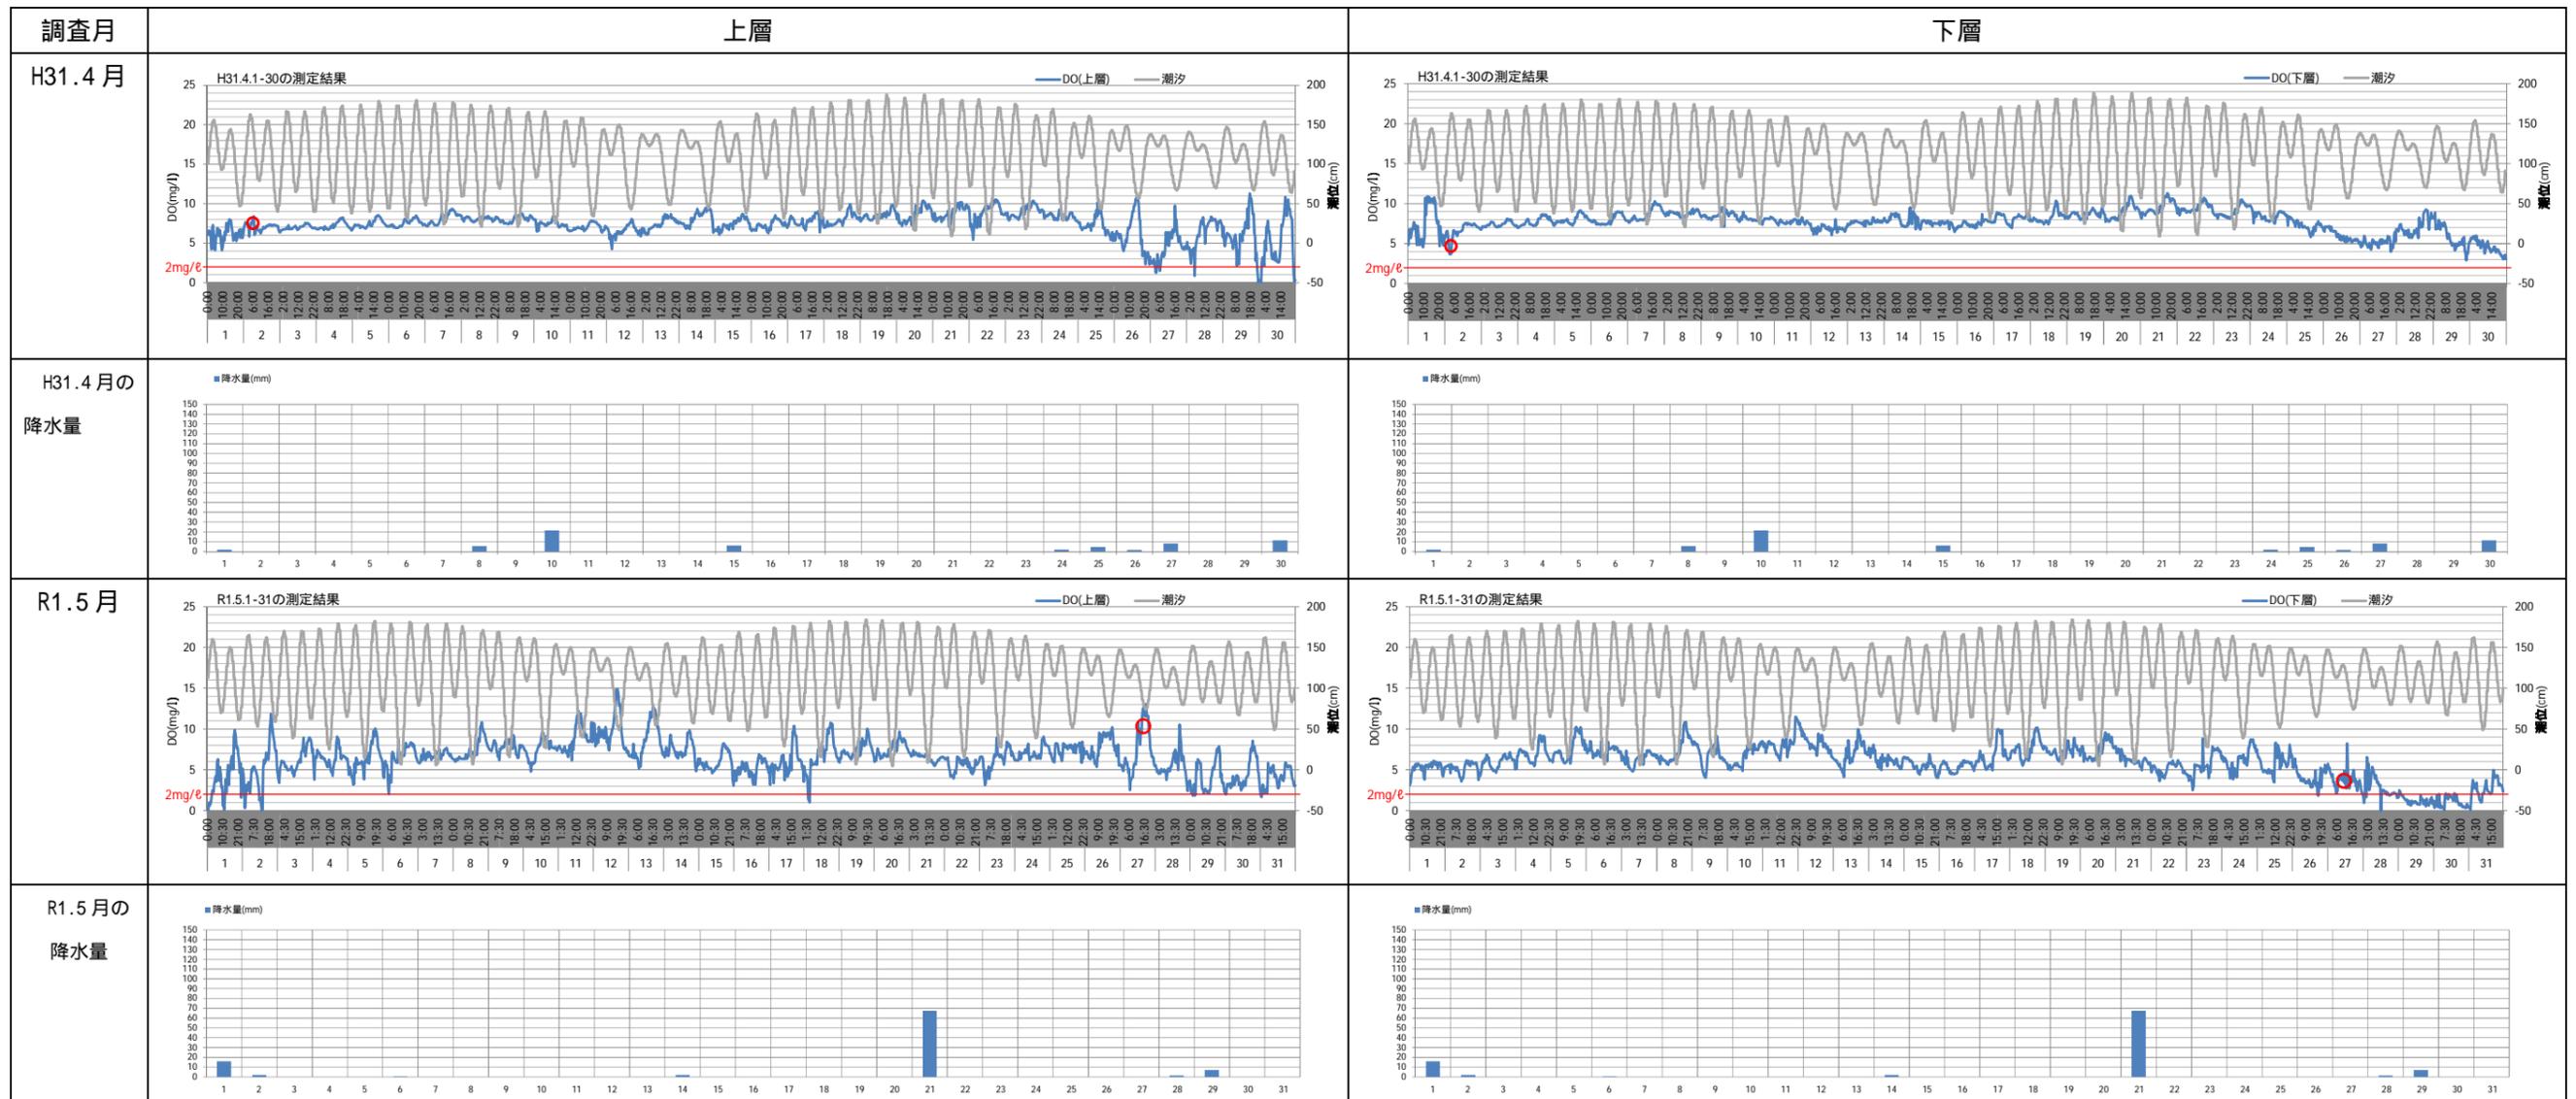
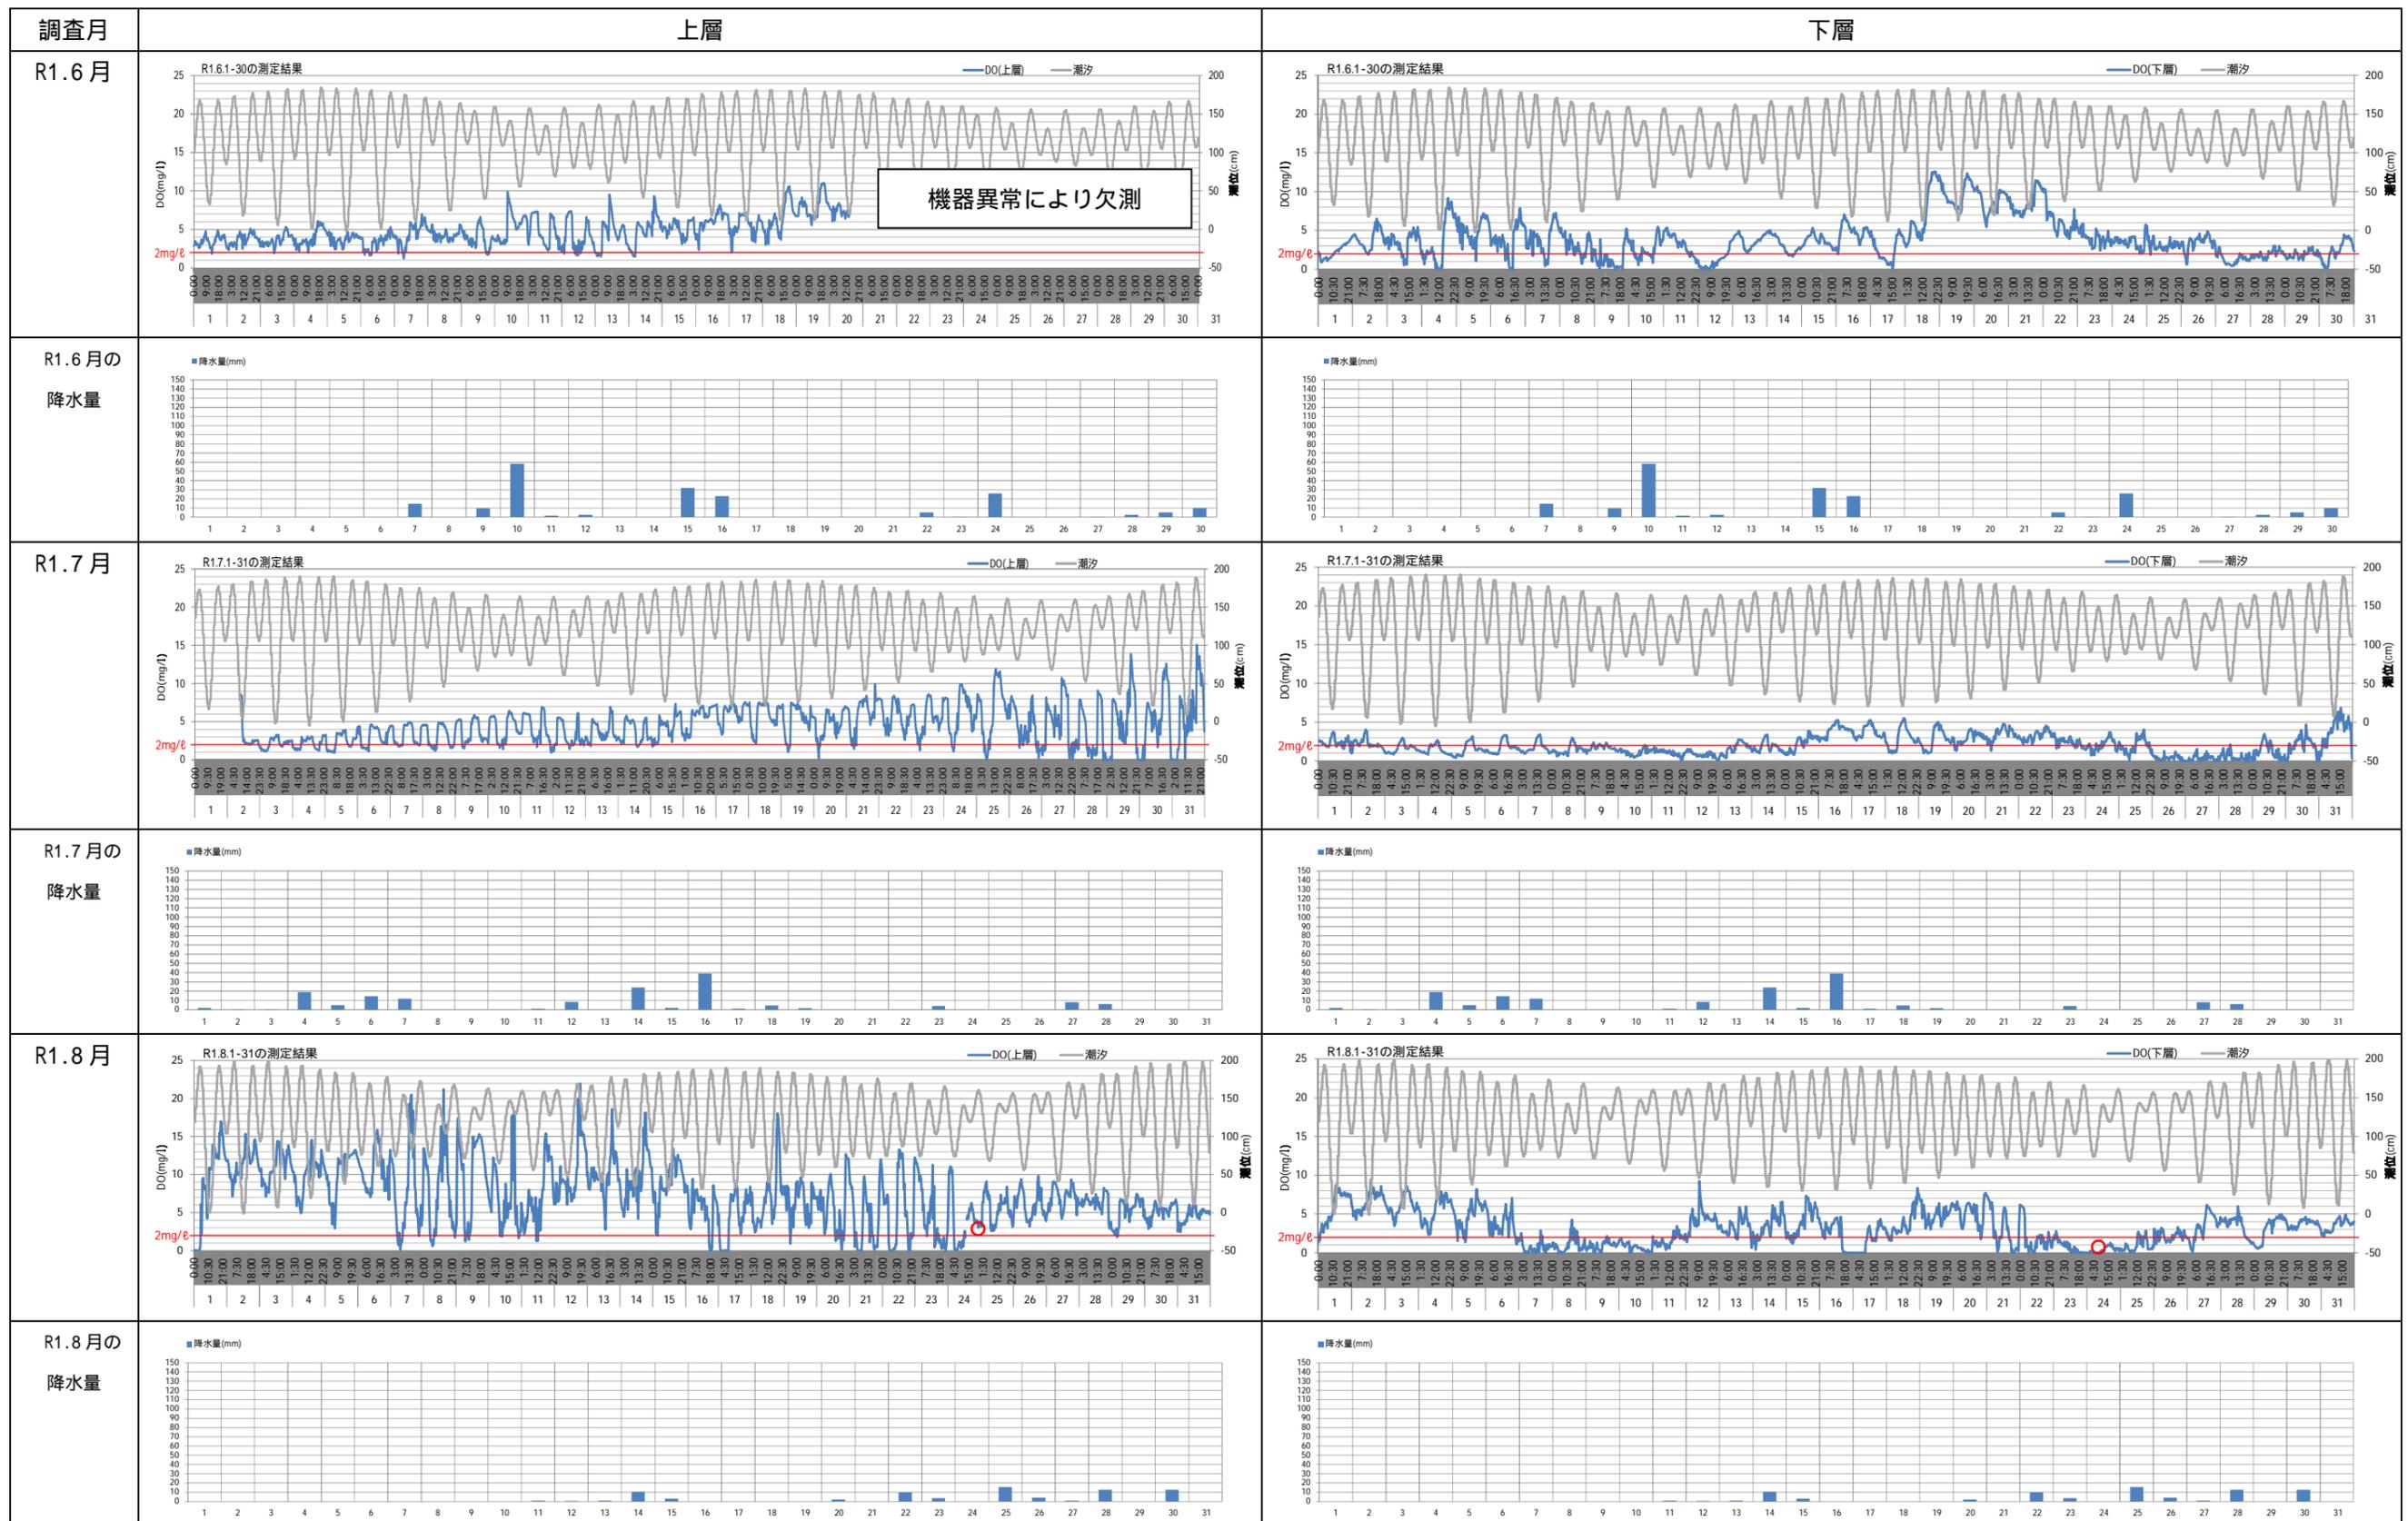
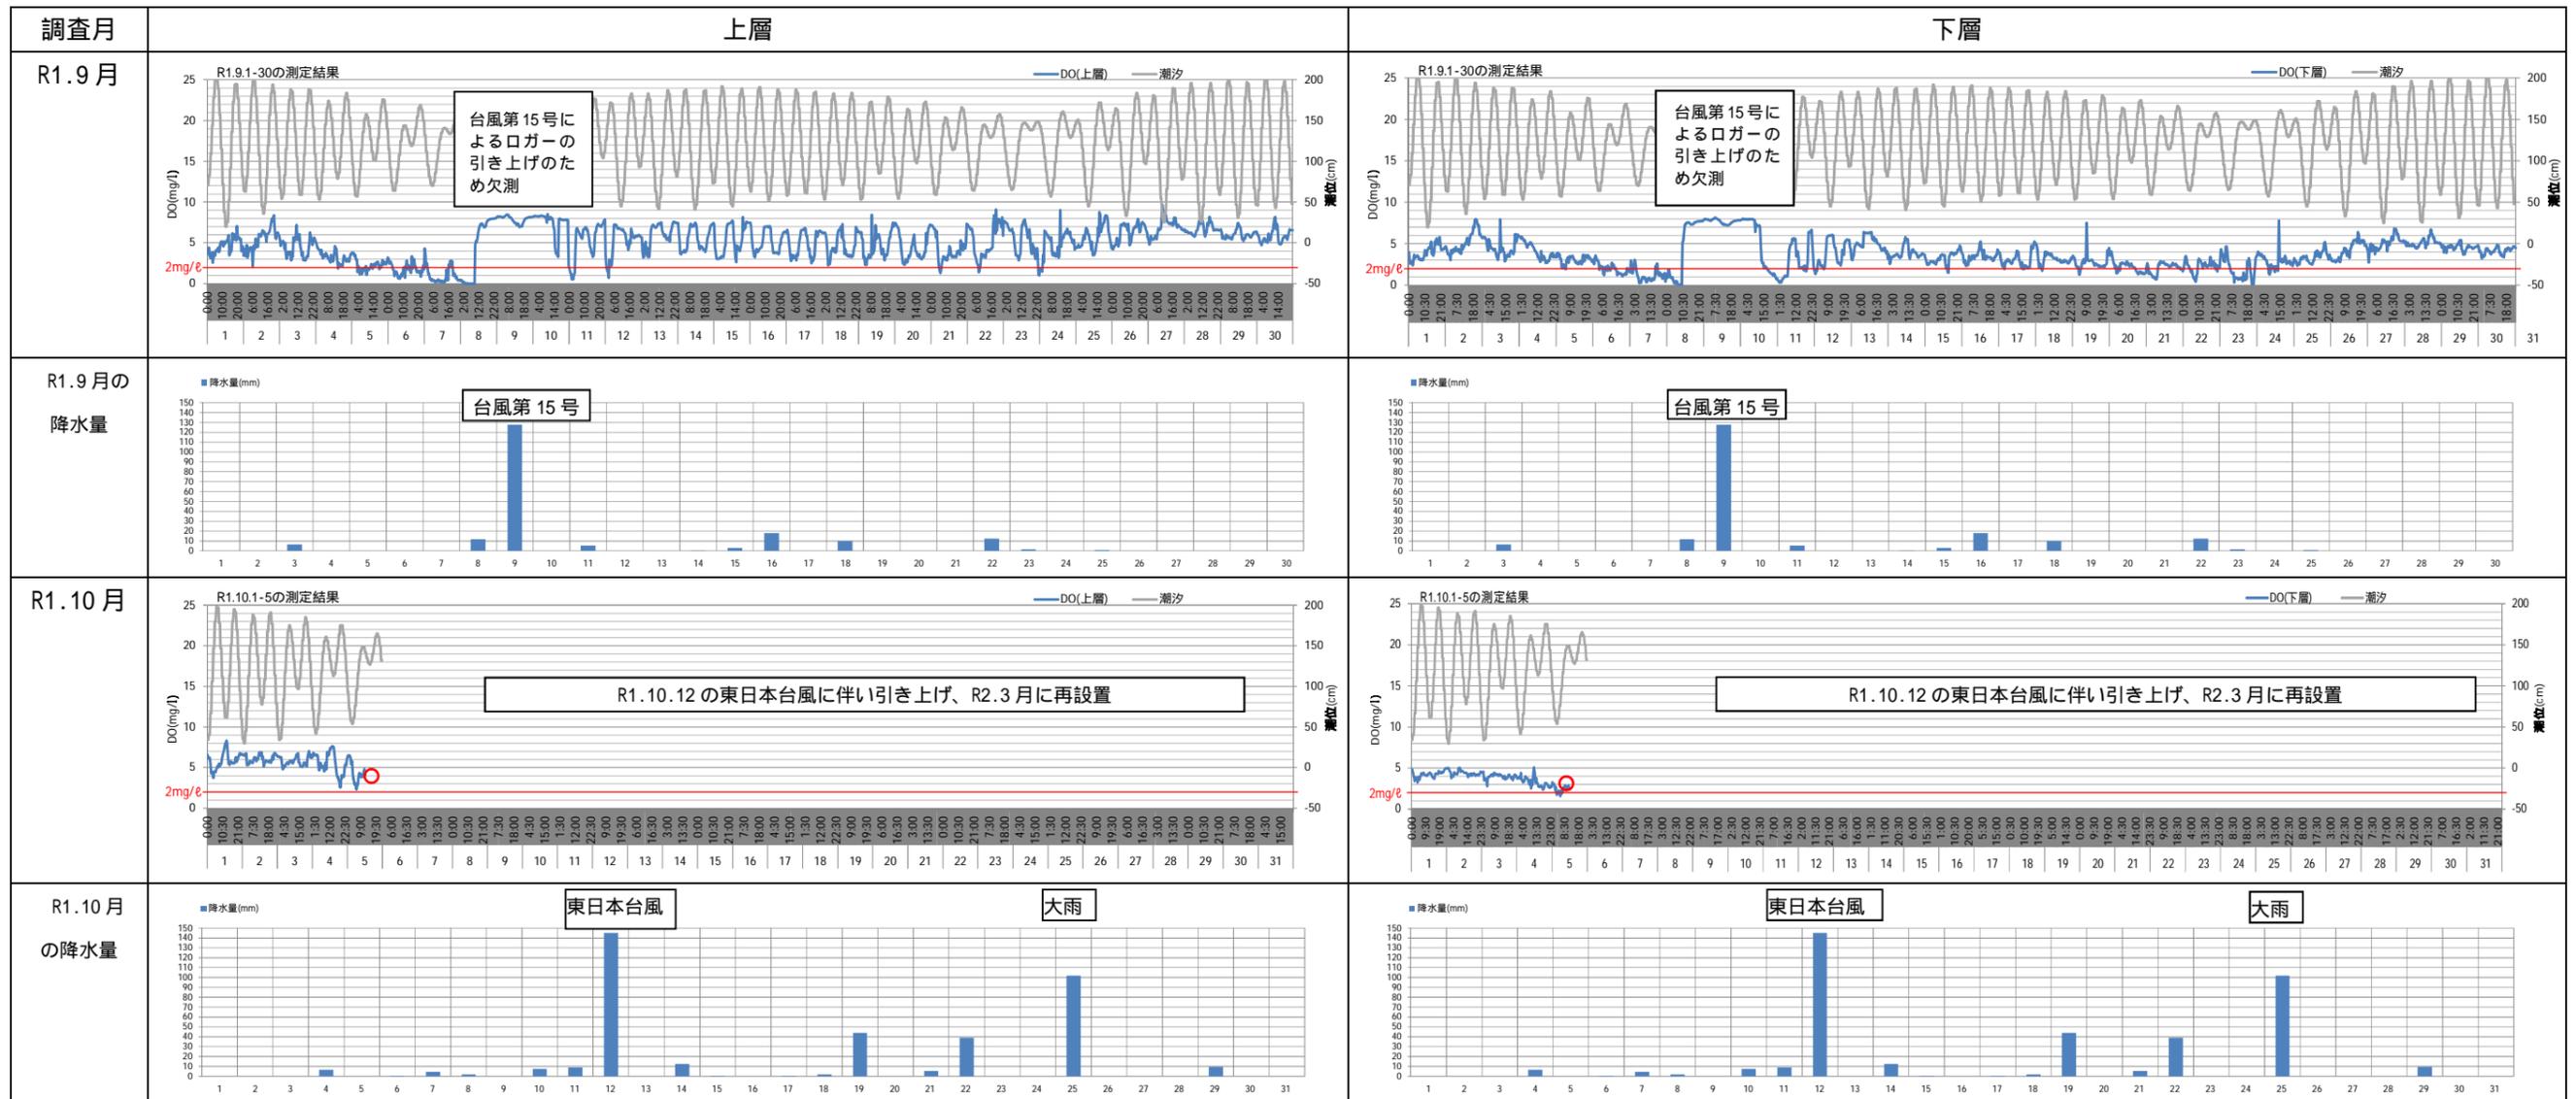
図 3.3.3 (1) データロガー(連続水質計)の結果(DO / H31.4月~R1.5月)

図 3.3.3(2) データロガー(連続水質計)の結果(DO/R1.6月~R1.8月)

図 3.3.3(3) データロガー(連続水質計)の結果(DO/R1.9月~R1.10月)

- ・D0 は、夏季に水深2m~底層で貧酸素化していたが、上流~下流で共通の傾向であった。また秋季には貧酸素化が解消されていたことから、浚渫にもなう地形変化による貧酸素化ではないと考えられる。
- ・そのため、工事による影響はないと考えられた。
- ・今後引き続き経過を観察し、工事の影響について評価していく。

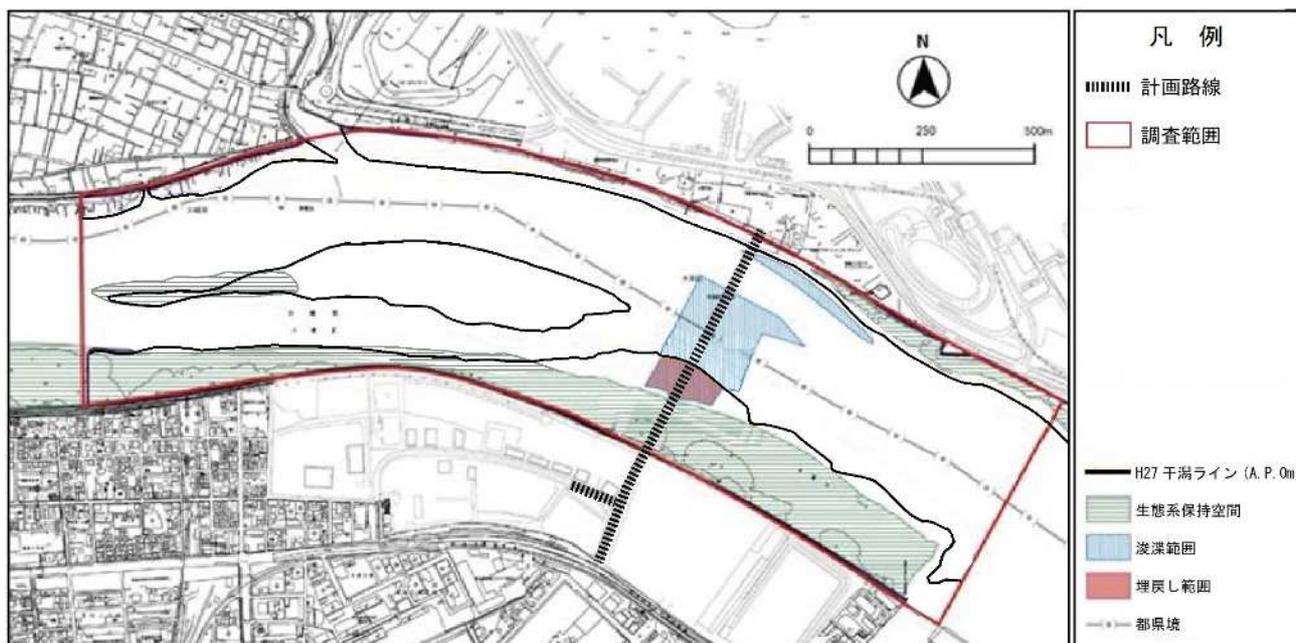
図 3.3.5 干潟の地形変動状況調査範囲図

干潟の地形変動状況の調査範囲を図3.3.5に、干潟の地形変動状況を図3.3.6に示す。

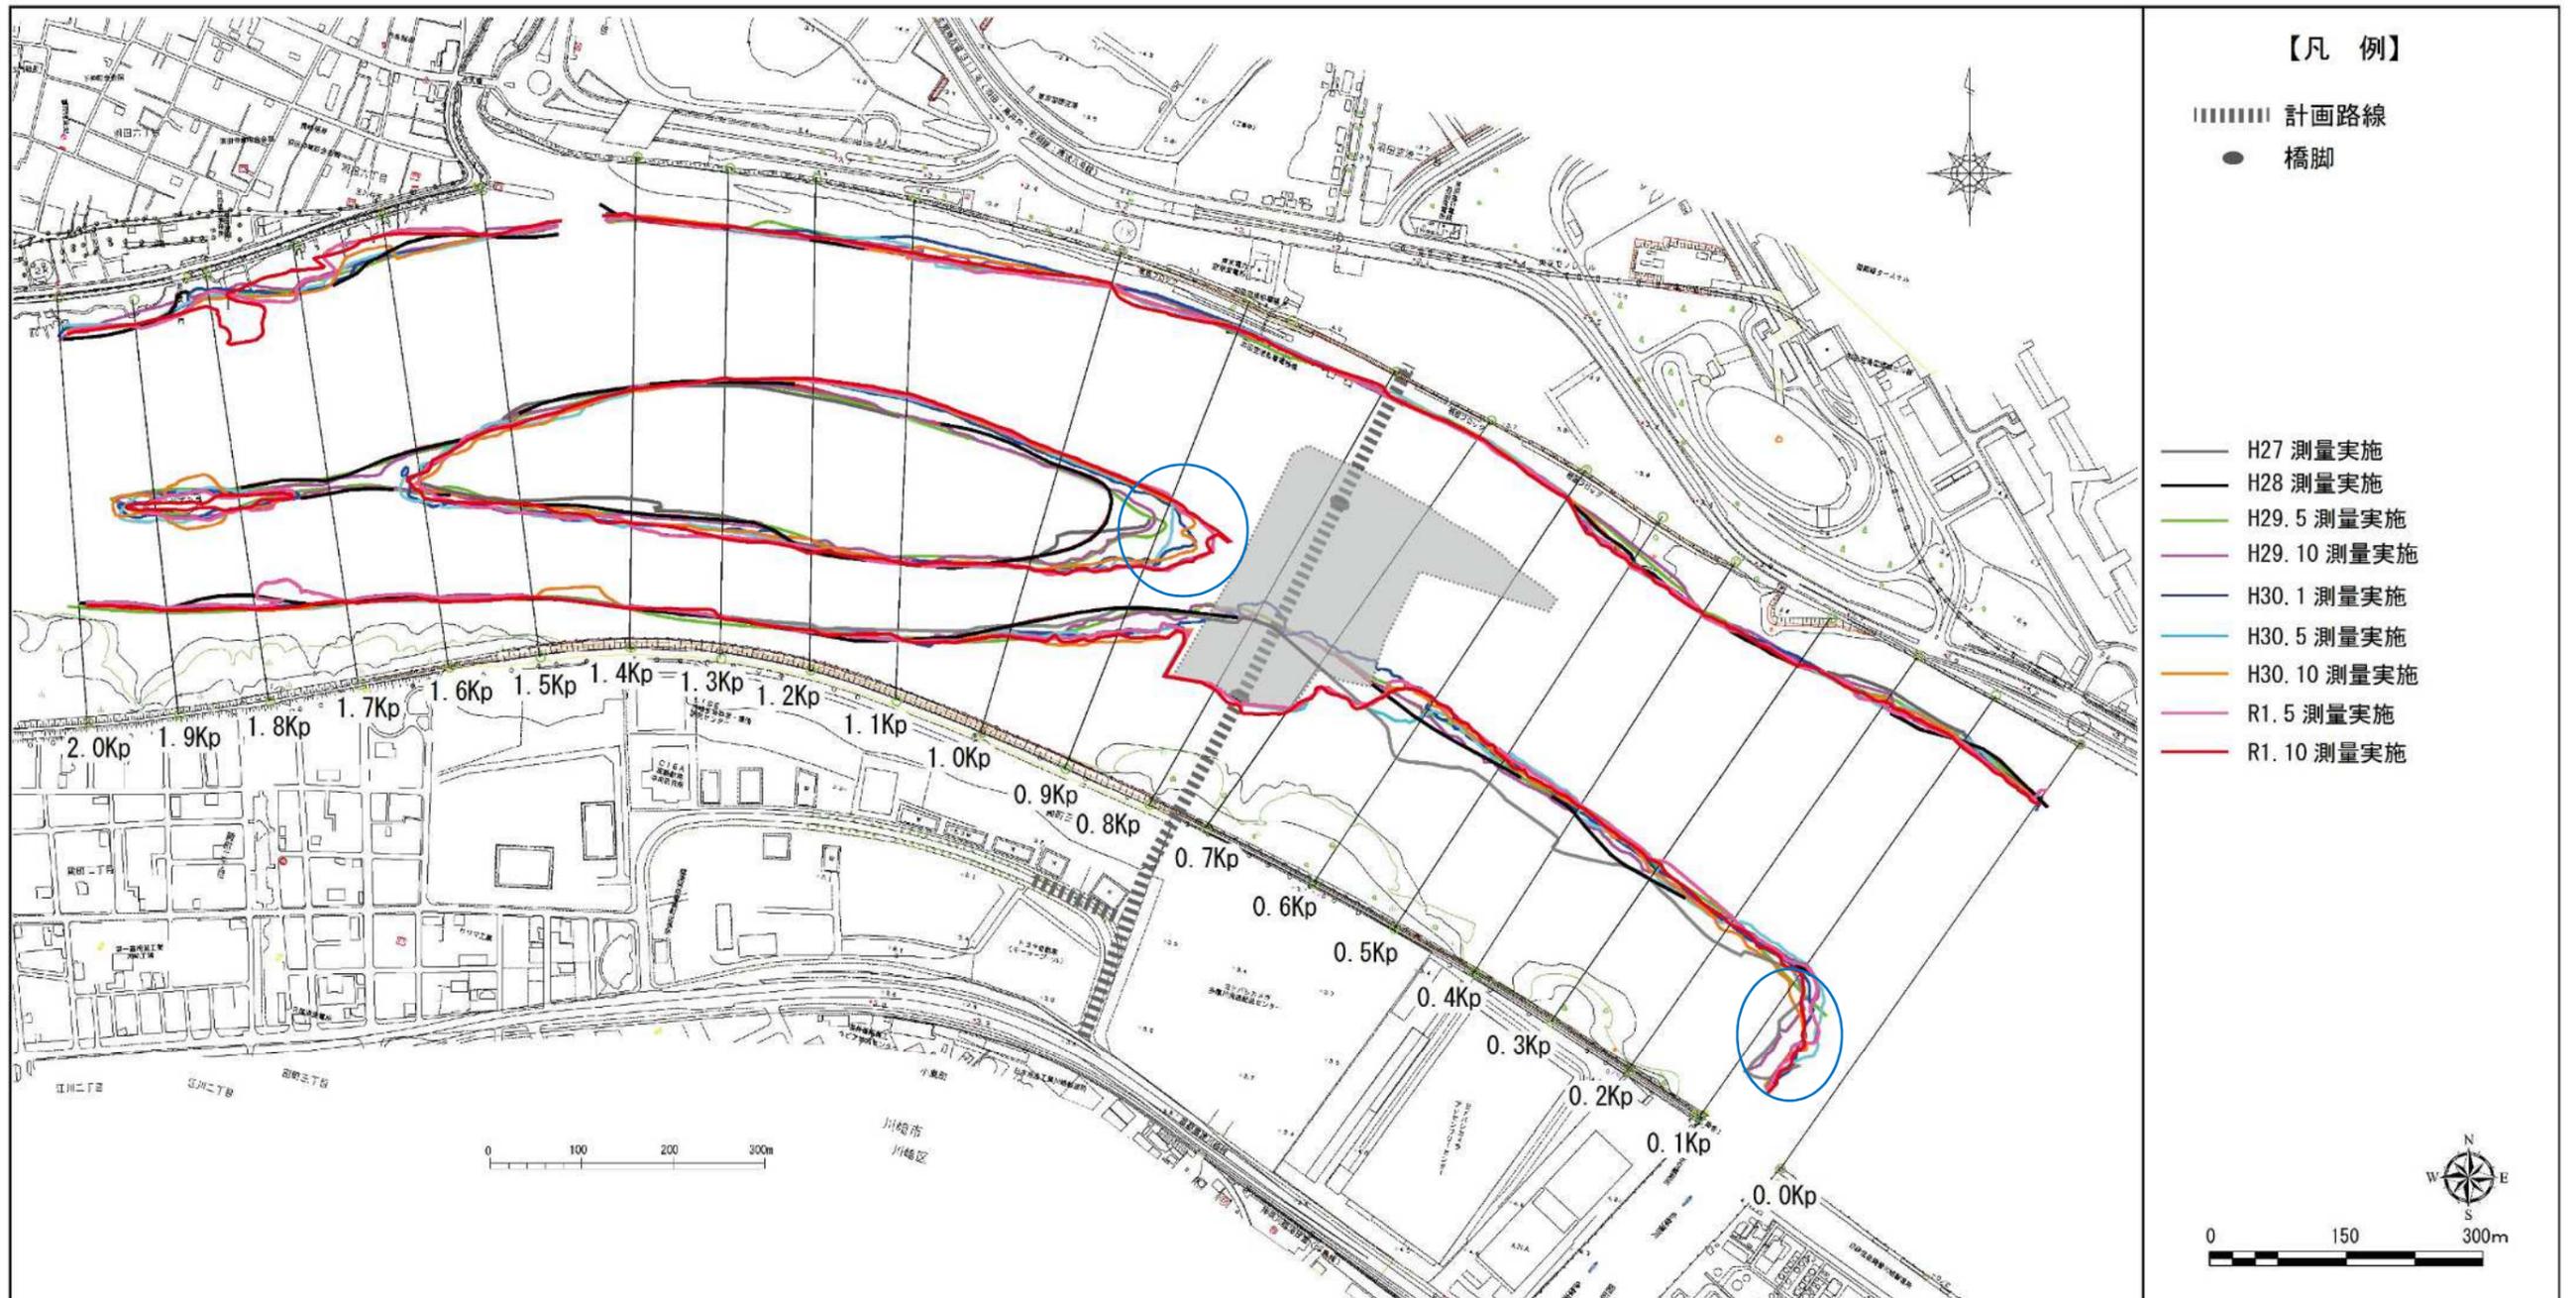
図 3.3.6(1) 干潟の地形変動状況(H27～R1.10 (東日本台風襲来前))

- ・中州の下流端はR1年度春季まで、右岸側の下流端はH29年度秋季からH30年度冬季にかけて下流方向に伸長し、その後は安定していることが確認された(図3.3.6(1)○)。
- ・右岸側0.7Kpの浚渫範囲の法面部は、大きく後退することなく安定していることが確認された(図3.3.6(1))。

- ・東日本台風前の調査では、広域的な干潟の地形は大きく変化することなく安定しており、工事の影響は確認されなかった。
- ・東日本台風後の調査では、広域的な土砂の堆積や洗堀および干潟地形の変化が確認された。これらの変化の主たる要因は東日本台風にともなう大規模出水であり、工事の影響ではないと考えられた。
- ・今後引き続き経過を確認し、工事の影響について評価していく。
