都市計画道路殿町羽田空港線ほか道路築造工事

令和元年度環境モニタリング調査報告書

令和2年6月

川 崎 市 建 設 緑 政 局

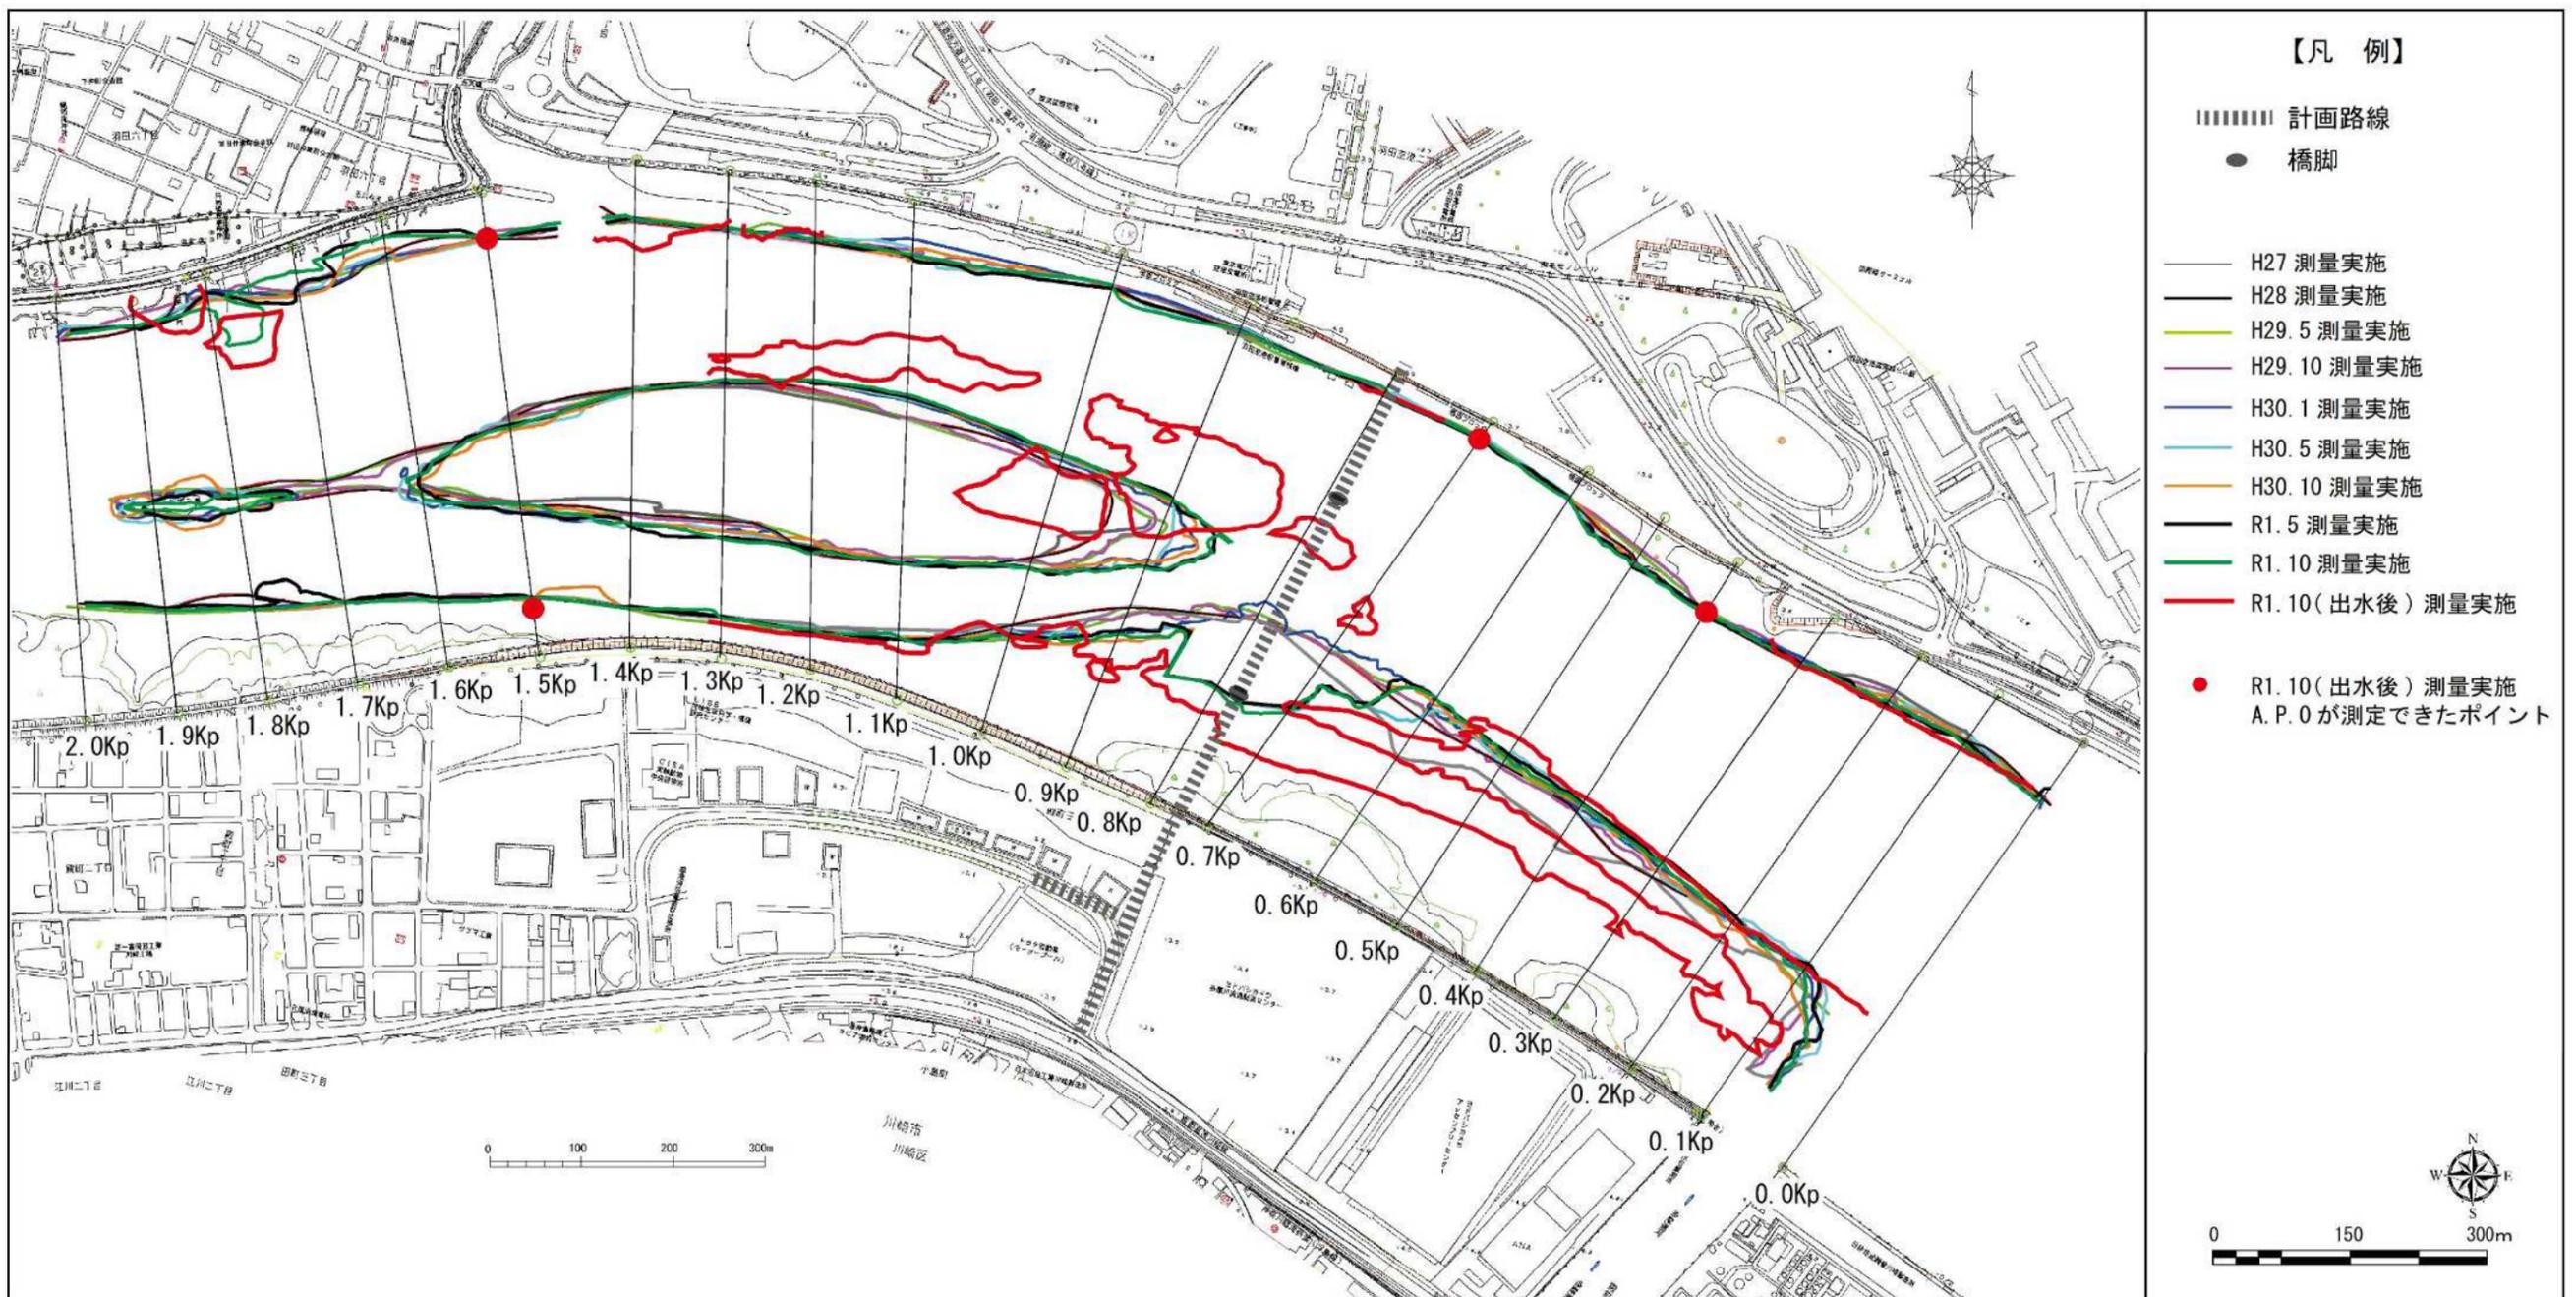
図 3.3.6(2) 干潟の地形変動状況(令和元年東日本台風にもなう大規模出水直後の干潟地形重ね図)

- ・中州は大きく変化し、縮小して全体的に左岸・下流寄りに移動した形状となっていることが確認された(図3.3.6(2))。
- ・河床形状は大きく変化し、0.7Kpでは最大約2.8m、0.8Kpでは最大約3.0mの堆積が確認された(図3.3.6(3))。

- ・東日本台風前の調査では、広域的な干潟の地形は大きく変化することなく安定しており、工事の影響は確認されなかった。
- ・東日本台風後の調査では、広域的な土砂の堆積や洗堀および干潟地形の変化が確認された。これらの変化の主たる要因は東日本台風にともなう大規模出水であり、工事の影響ではないと考えられた。
- ・今後引き続き経過を確認し、工事の影響について評価していく。

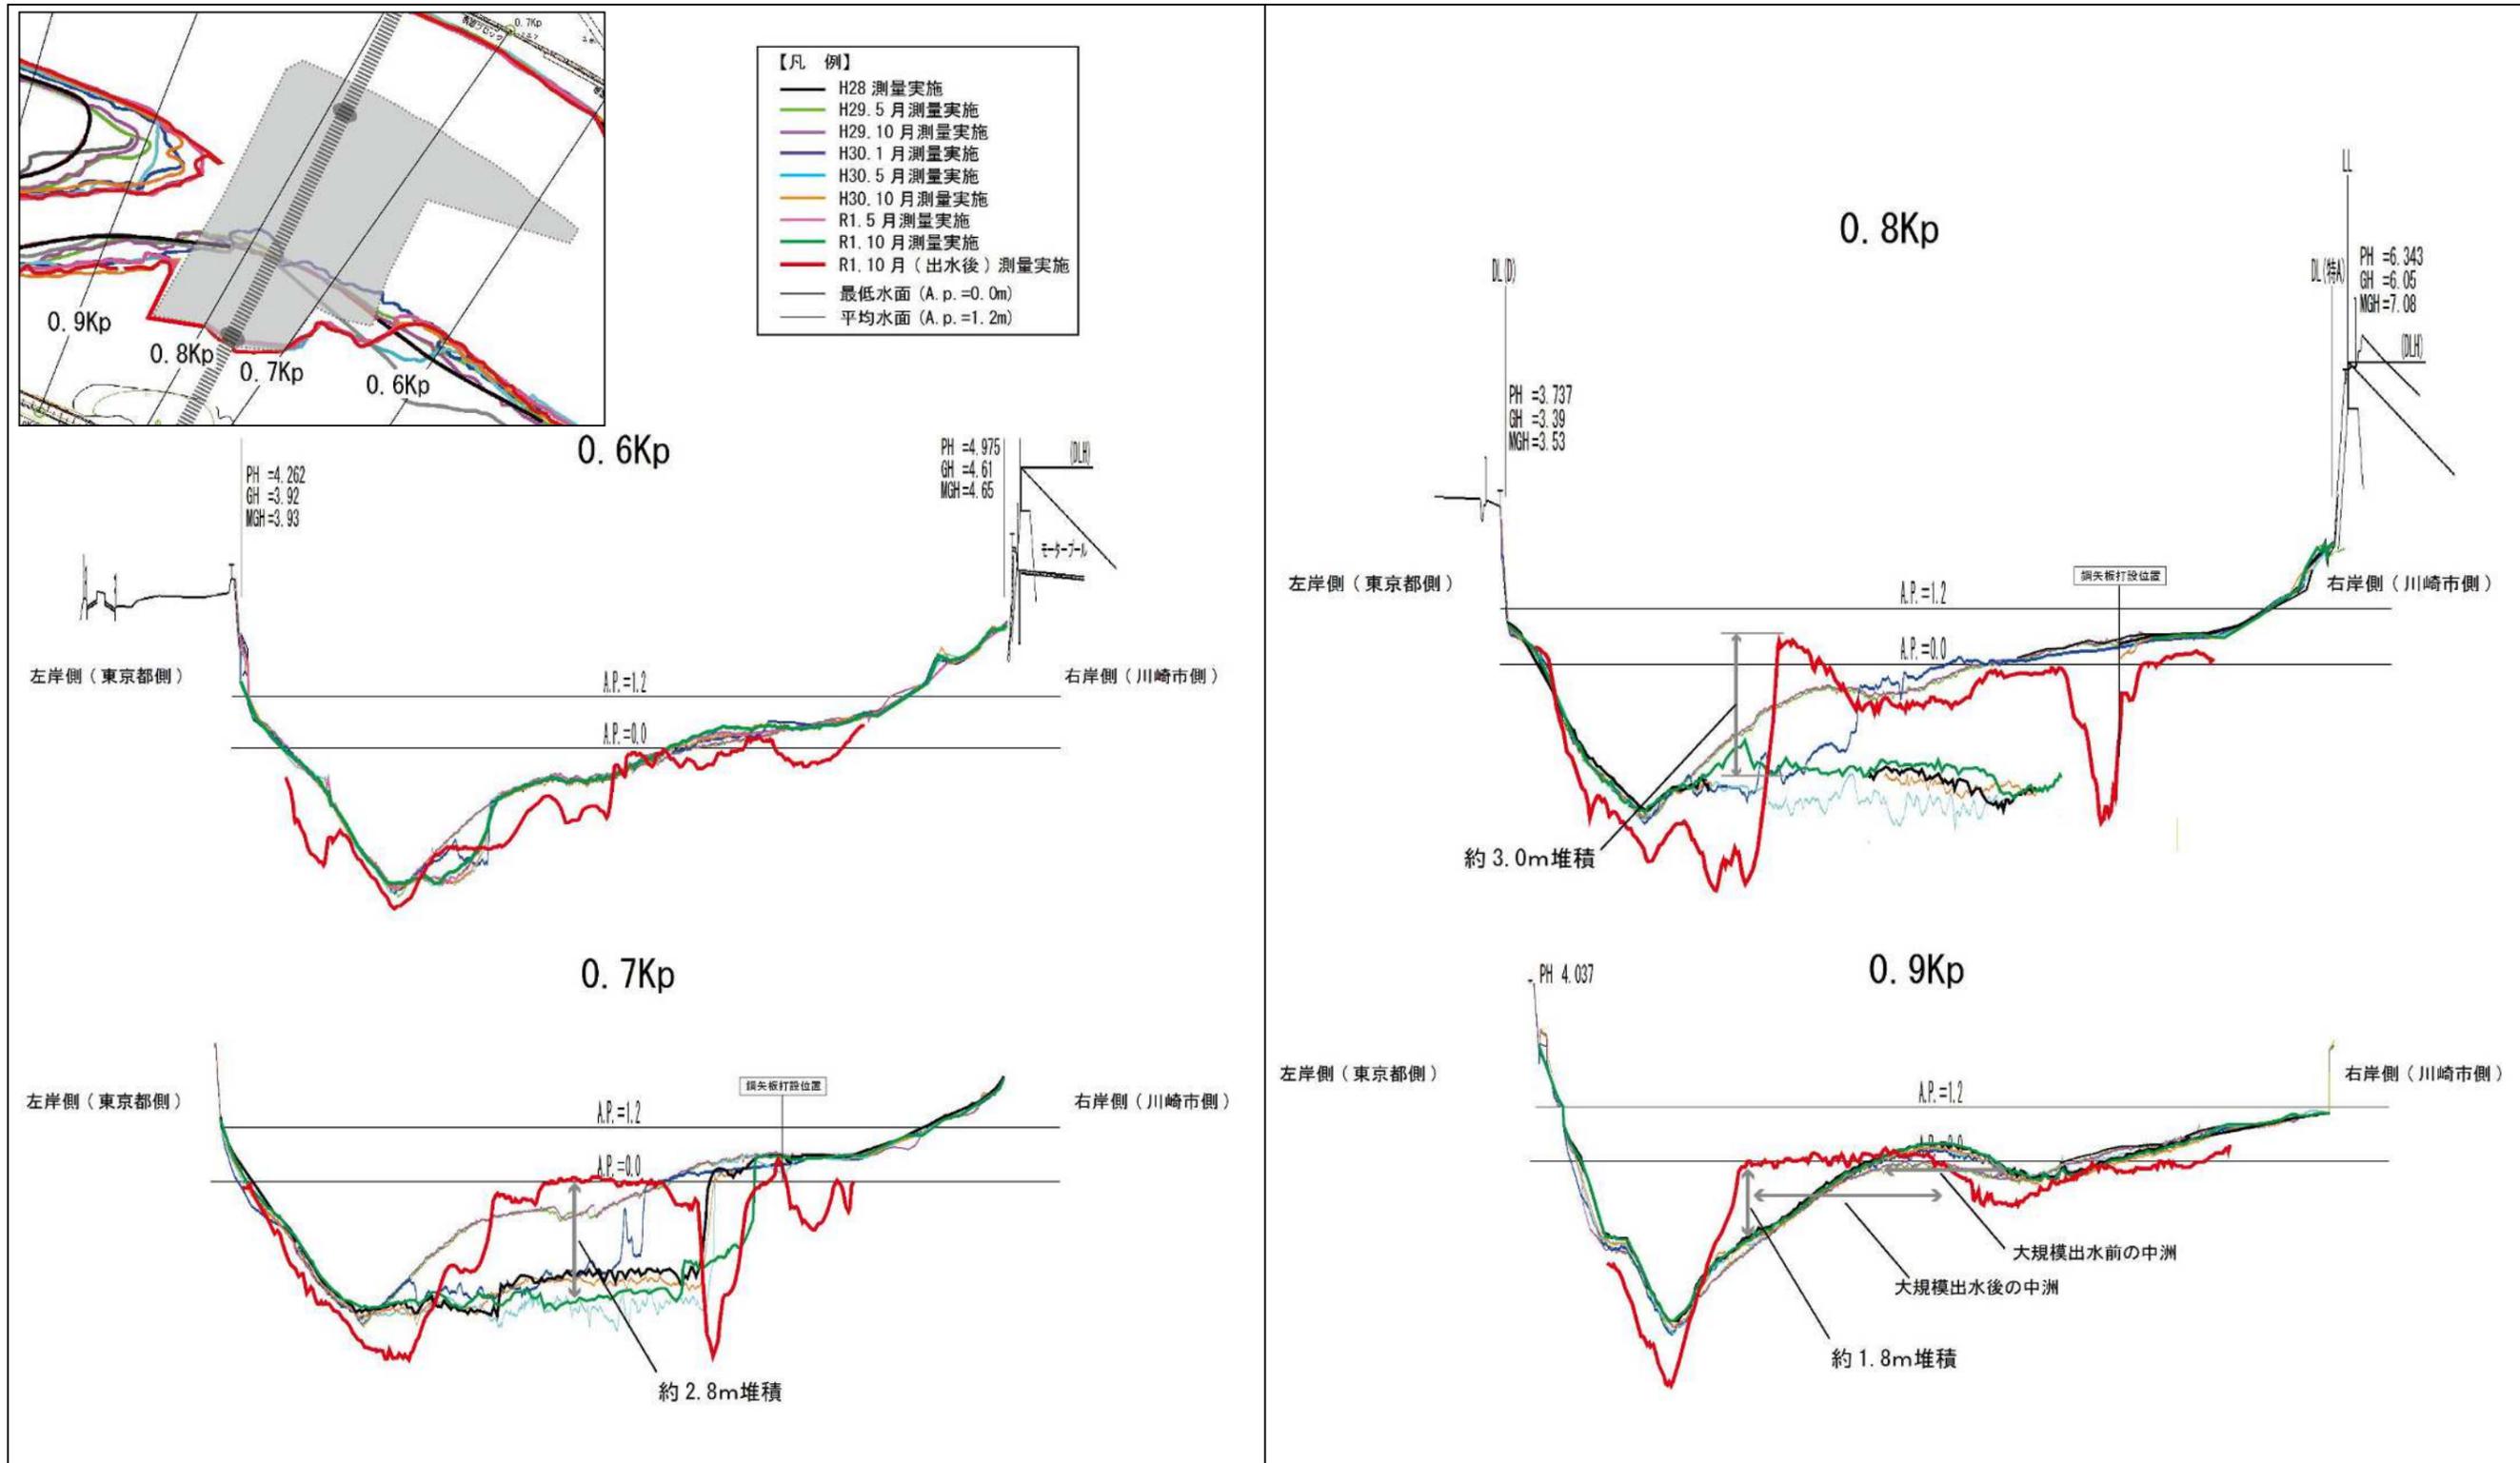
図 3.3.6(3) 干潟の地形変動状況(横断面: 0.6Kp ~ 0.9Kp)

横方向に対して縦方向を3倍に拡大して図示している。

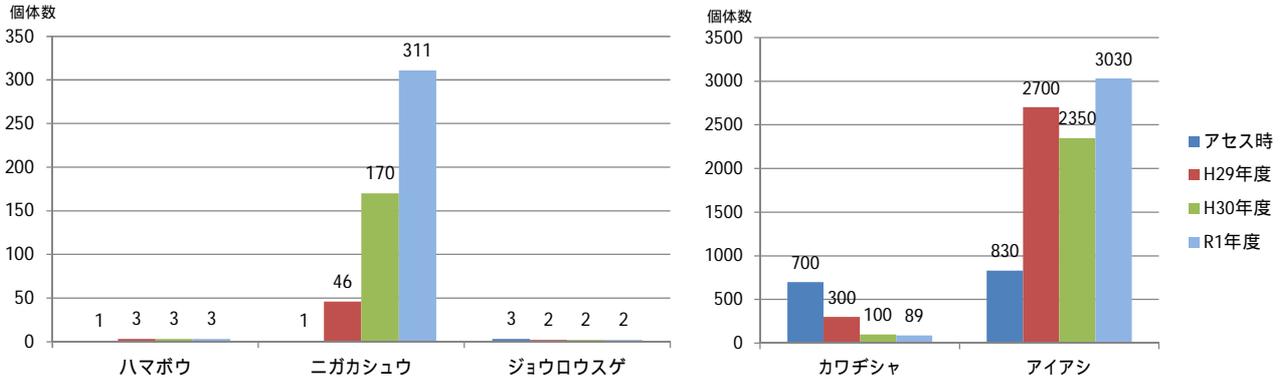
図 3.3.8 植物重要種(希少種)の個体数状況

- ・アセス時に確認された重要種は全て H29 年度・H30 年度・R1 年度調査において確認された。
- ・アセス時から比較すると、ハマボウ、ジョウロウスゲはほぼ同数、カワヂシャは減少傾向、ニガカシュウ、アイアシは増加傾向となっている。
- ・カワヂシャは H29 年度から H30 年度にかけて大きく減少したが、R1 年度は前年度と比較して若干の減少にとどまった。カワヂシャは堤防上に生育しているため、出水や除草、人の出入り等の影響を受けやすく、今後も工事とは関係なく増減する可能性がある。
- ・アイアシは H29 年度秋季～H30 年度春季にかけて若干減少したが、その後 R1 年度まで増加傾向にある。
- ・ニガカシュウは、H29 年度秋季から H30 年度秋季にかけて大きく増加した。R1 年度もその傾向が続き大きく増加した。

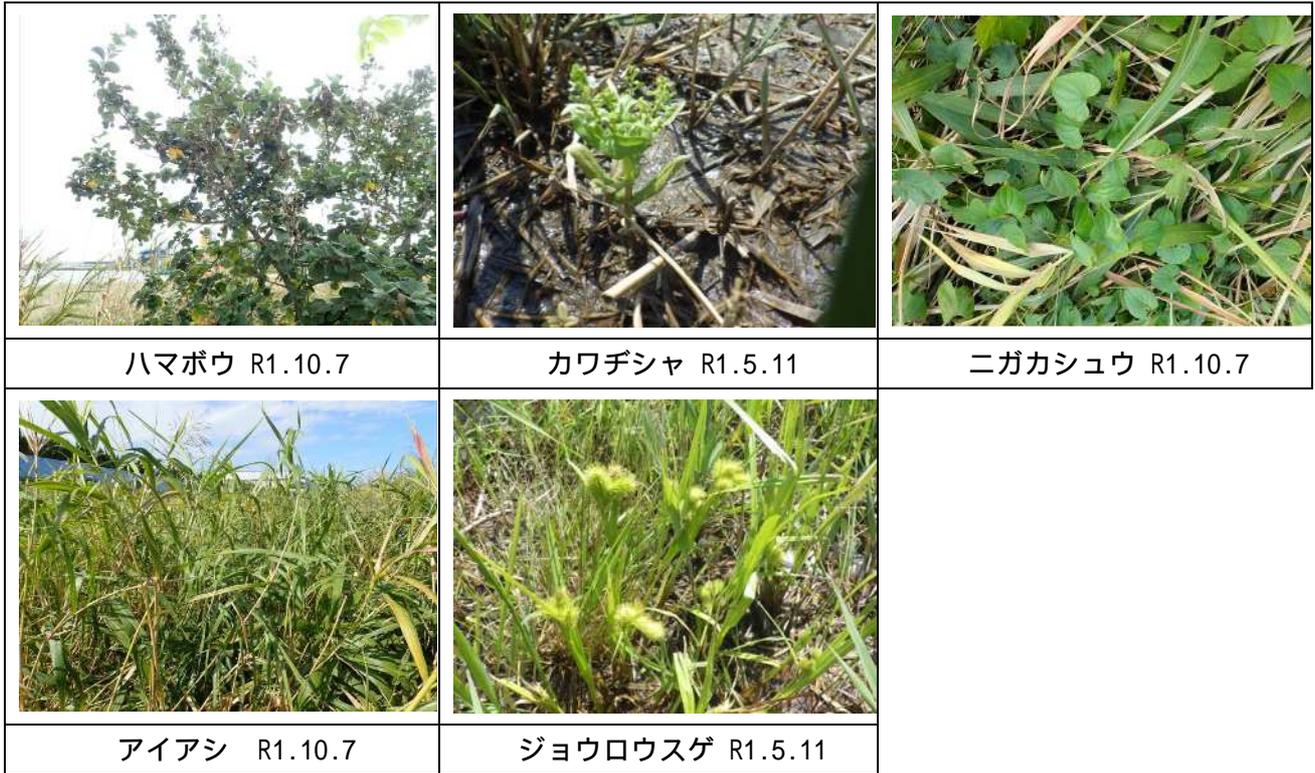
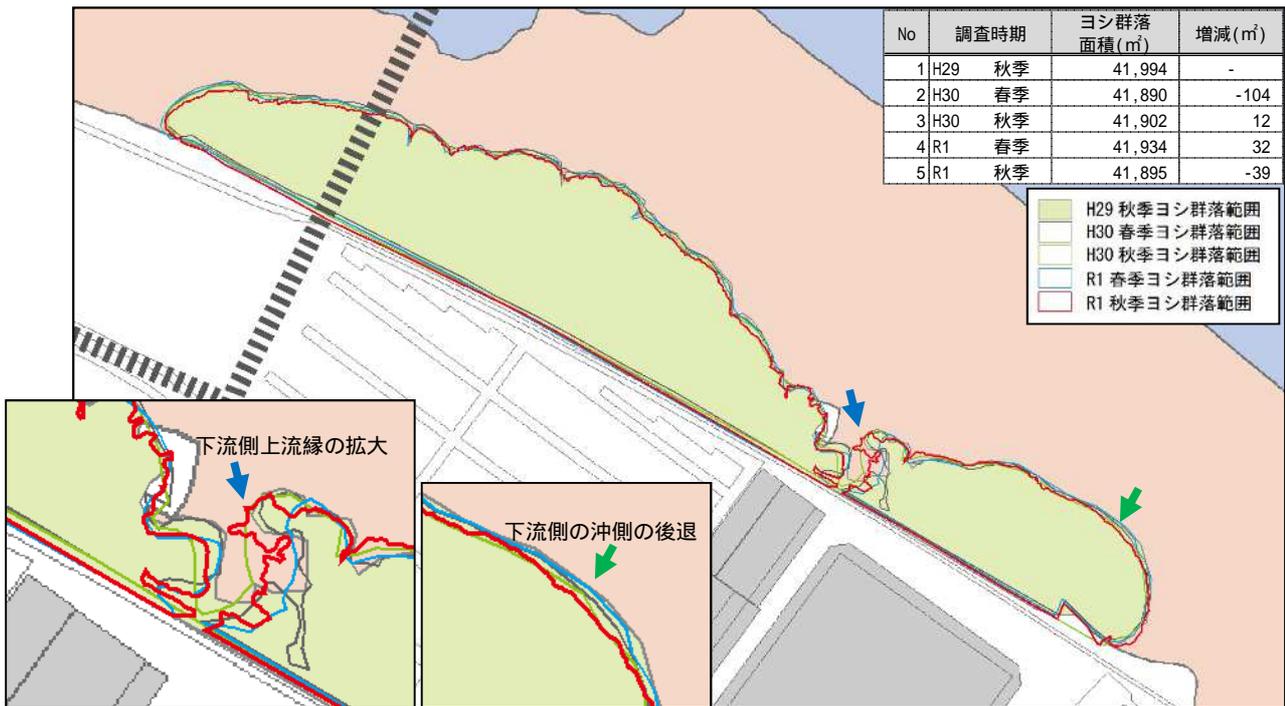
図 3.3.9 ヨシ群落推移状況

- ・R1 年度春季では、H30 年度秋季と比べ下流側群落の沖側を中心に 32 m²拡大した。
- ・R1 年度秋季では、下流側上流縁(図 3.3.9 →)が R1 年度春季と比べ拡大したが、下流側群落の沖側等が後退(図 3.3.9 →)したため、39 m²減少となった。
- ・なお、東日本台風以降は目視によりヨシ群落内に大量の土砂や流出物の堆積が確認され、盛衰に影響する可能性が懸念された。

- ・東日本台風以前では、アセス時に確認された重要種やヨシ群落の推移には大きな減衰等はなく、工事の影響はないと考えられる。
- ・東日本台風以後は盛衰が変化していることが考えられる。今後も引き続き推移を確認し、工事の影響について評価していく。

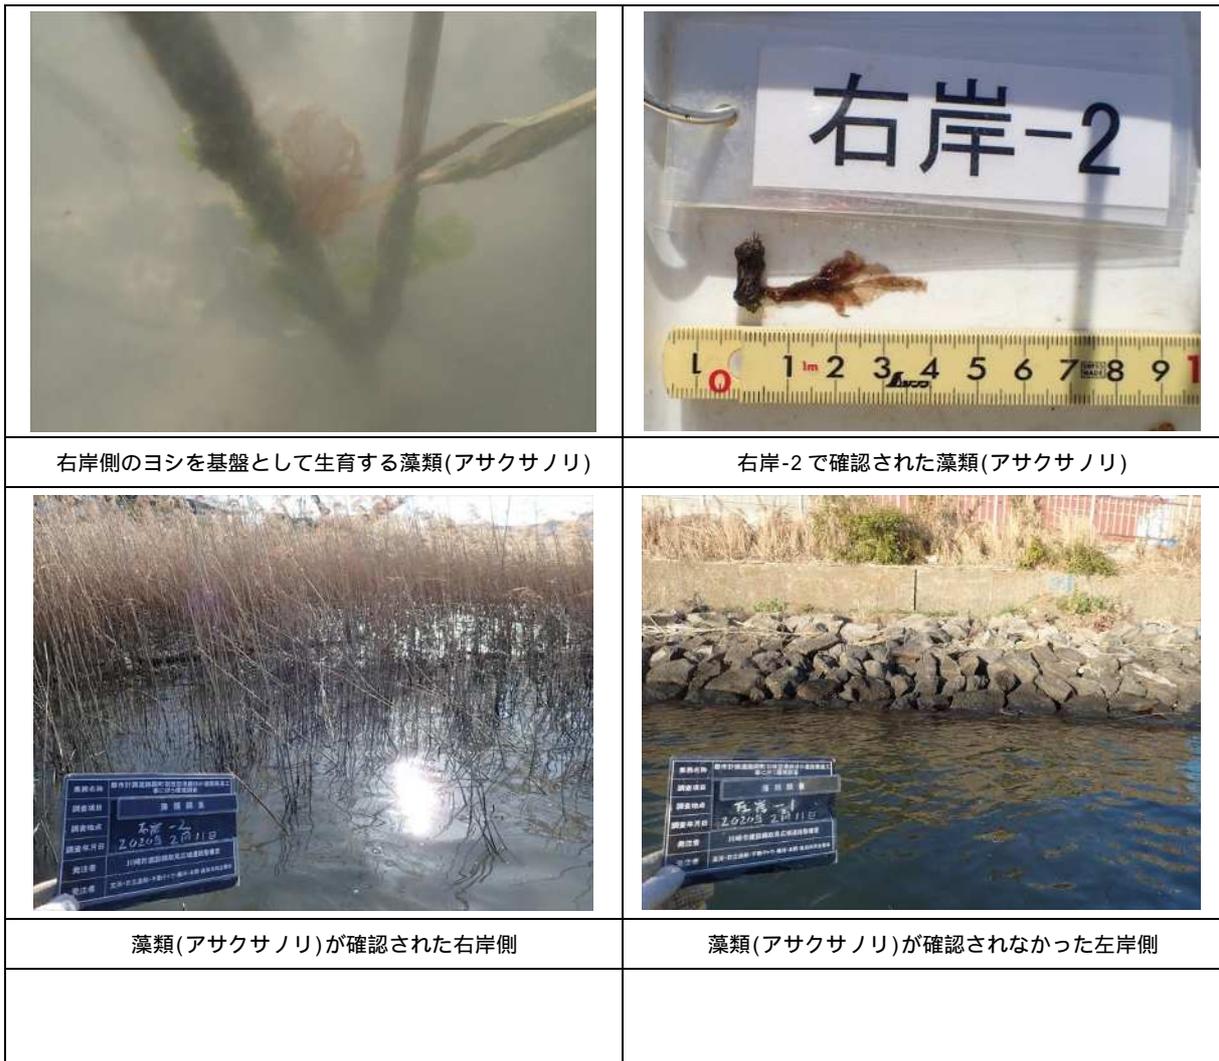
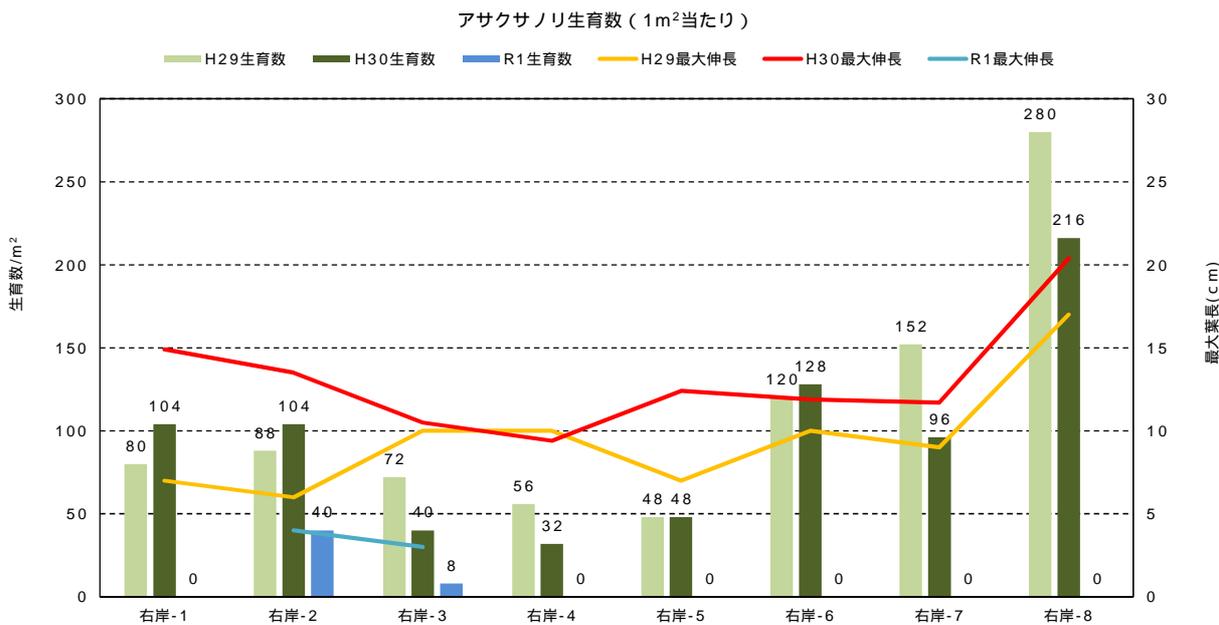
図 3.3.11 藻類 (アサクサノリ) の生育数と最大葉長の経年比較

- ・令和元年度調査では、藻類(アサクサノリ)の生育が確認されたのは右岸-2 右岸-3 の 2 測線のみであり、最大葉長も 3～4cm と H29 年度・H30 年度と比べて小さくなっていた。
- ・左岸の東京側では、H29～R1 年度のいずれの調査でも藻類(アサクサノリ)は確認されなかった。

- ・令和元年度の調査では藻類(アサクサノリ)の生育数は前年度調査と比較して大幅に減少している。これは東日本台風にもなう大規模出水による土砂等の堆積により、本来アサクサノリの胞子体が付着しているヨシの根本付近が土砂等で埋没した影響と推測され、工事の影響はないと考えられる。
- ・なお、個体数は激減したが、生残個体も確認されていることから、引き続き今後の経過を確認し、工事の影響について評価していく。
