都市計画道路殿町羽田空港線ほか道路築造工事

令和2年度環境モニタリング調査報告書

令和3年6月

川 崎 市 建 設 緑 政 局

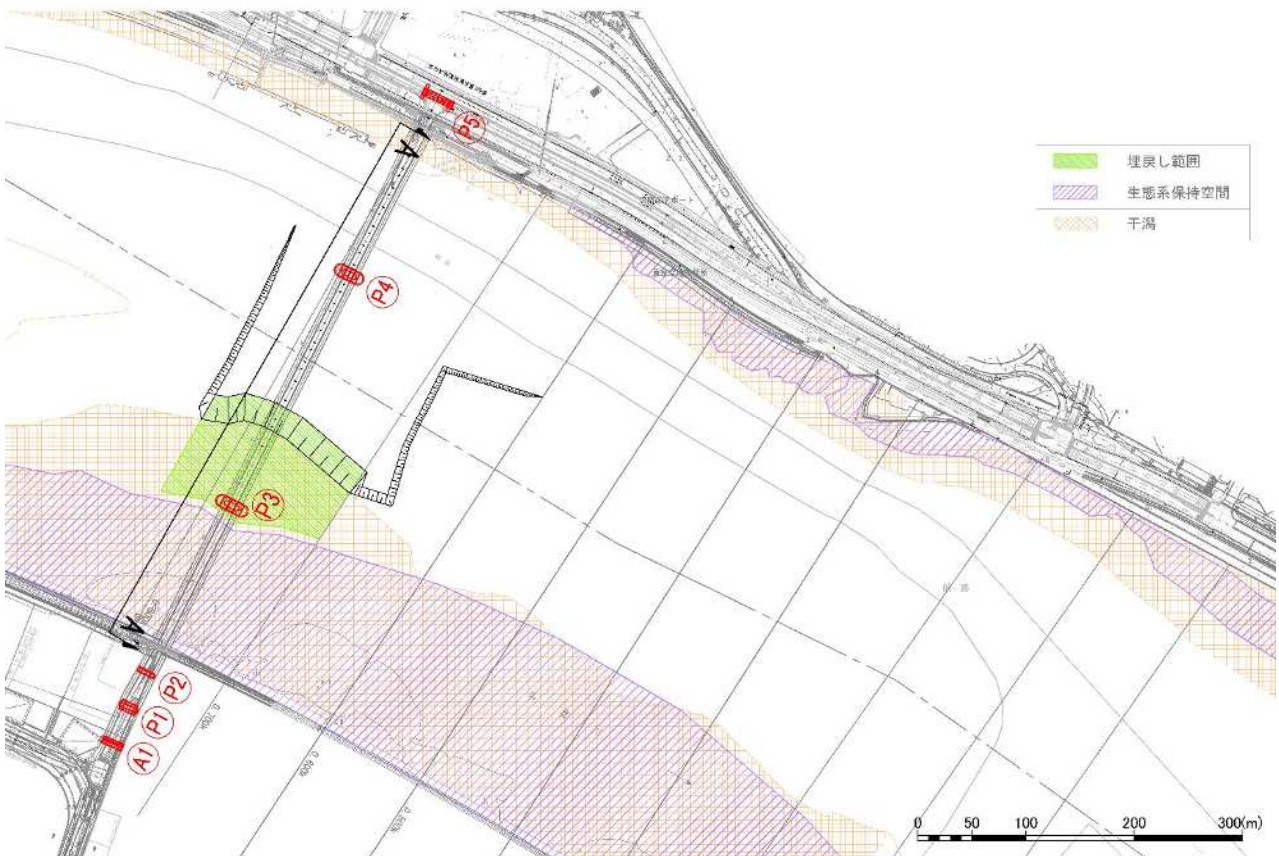
図 2.2.11 干潟埋戻し計画図

また、干潟の復元は、工事竣工予定時期までの令和3年度内を目指すとともに、復元に際しては、保全した干潟からの早期生物加入を図るため、浚渫範囲境界部から順次埋め戻す。埋戻しにあたっては、復元する干潟の洗掘を抑制するため、復元する面積を現状あるいはそれ以上に確保するように努める。また、生態系にとって重要な潮下帯の浅場から干潟にかけての連続性を保つため、干潟の法面は緩やかな勾配とし、生物生息空間の拡大を図る（表2.2.1、図2.2.10 参照）。

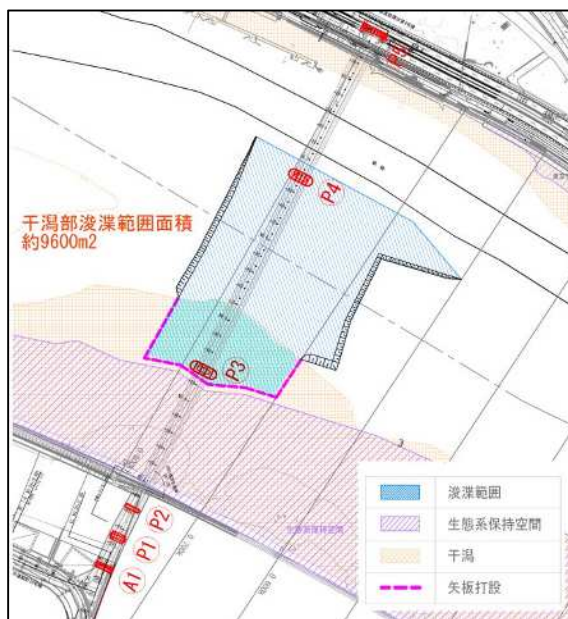
図 2.2.12 H29～H31(R1)年度工事の浚渫範囲

環境配慮の対象である浚渫範囲は築造部であり、図 2.2.12 に示すとおり、P3、P4 橋脚付近で生態系保持空間にかからない範囲を対象に行った。

従って干潟部は、計画通り約 9600m²と減少した面積の浚渫範囲となった。

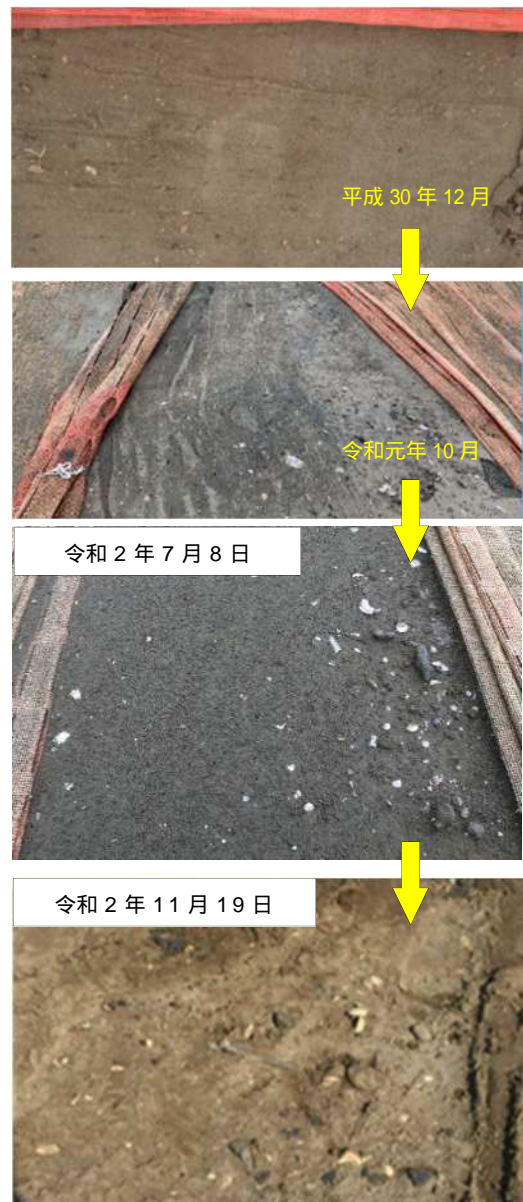
- ・2020年7月8日と11月19日に陸上保管中の干潟表土の状態を確認した。
- ・7月の状況では、雑草が生えてきたが、嫌気性のない土壌の証明であり、引き続き台風シーズン経過までこのまま観察した。
- ・シート下の表土表面は、黒く変色しておらず還元的な環境になっていないと推測された。降雨翌日の調査であり表土は湿っていた。
- ・11月の状況では、晴天が続き、表土は多少乾燥していたものの内部は湿潤状態で健全であった。
- ・シート下の表土表面は、黒く変色しておらず還元的な環境になっていないと推測された。
- ・令和2年度の観察では、表層から約0.5m掘り下げた土砂は、湿潤状態を維持していたが臭いもなく、還元的な環境になっていないと推測された。
- ・また、掘り下げても固結状態の箇所は見られず、土質性状は保管時と比べて粒度等大きな変化はないと推測された。

養生シート下の状態

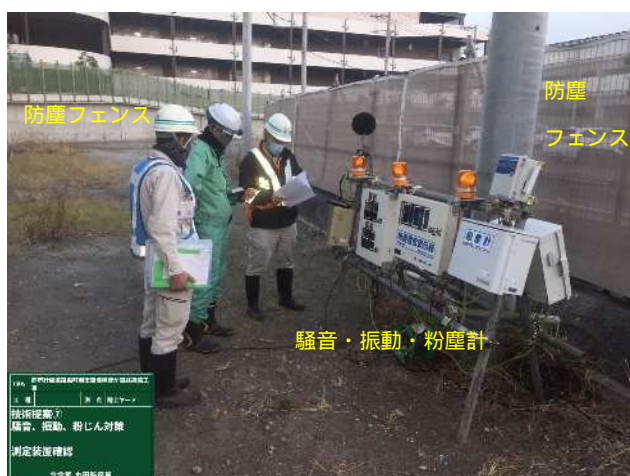
図 2.2.34 騒音・振動・粉塵計

陸上施工ヤードでの粉塵対策として、工事区域境界に仮囲いと防塵ネットを設置した。また、境界付近に計測機器(騒音、振動、粉塵量)を設置するとともにリアルタイムで現地をモニタ管理するシステムを構築し、管理に努めた。

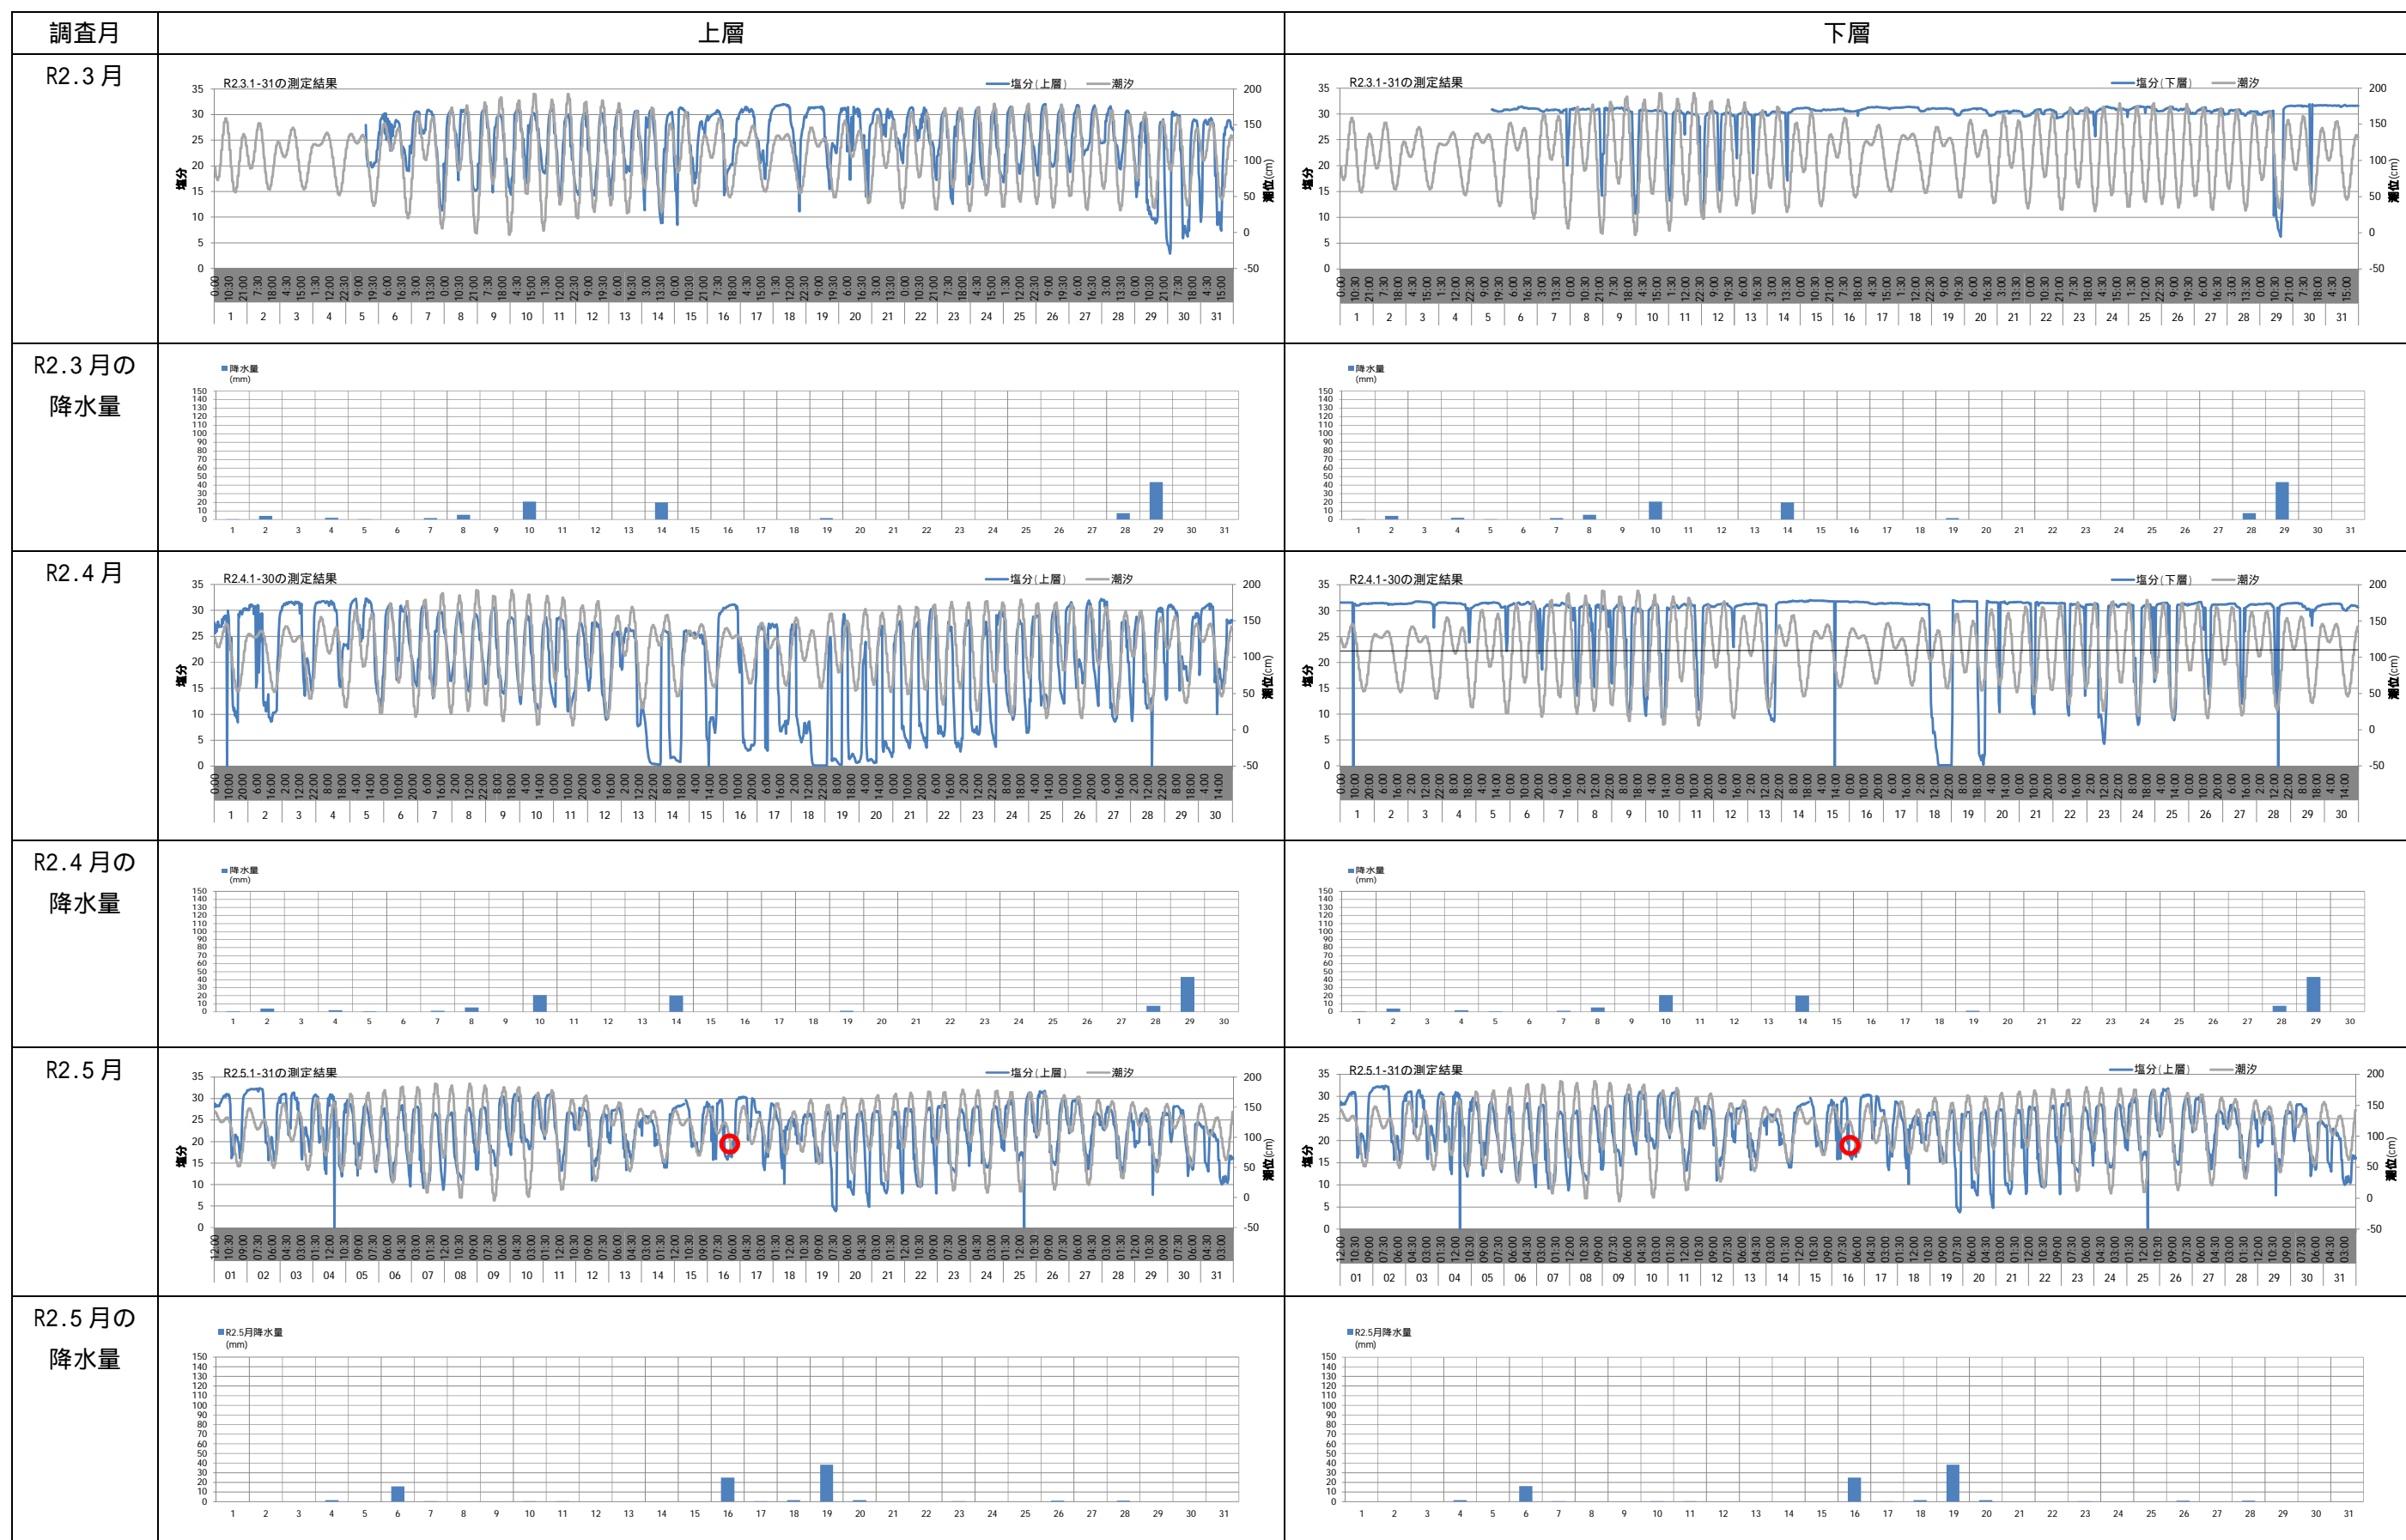
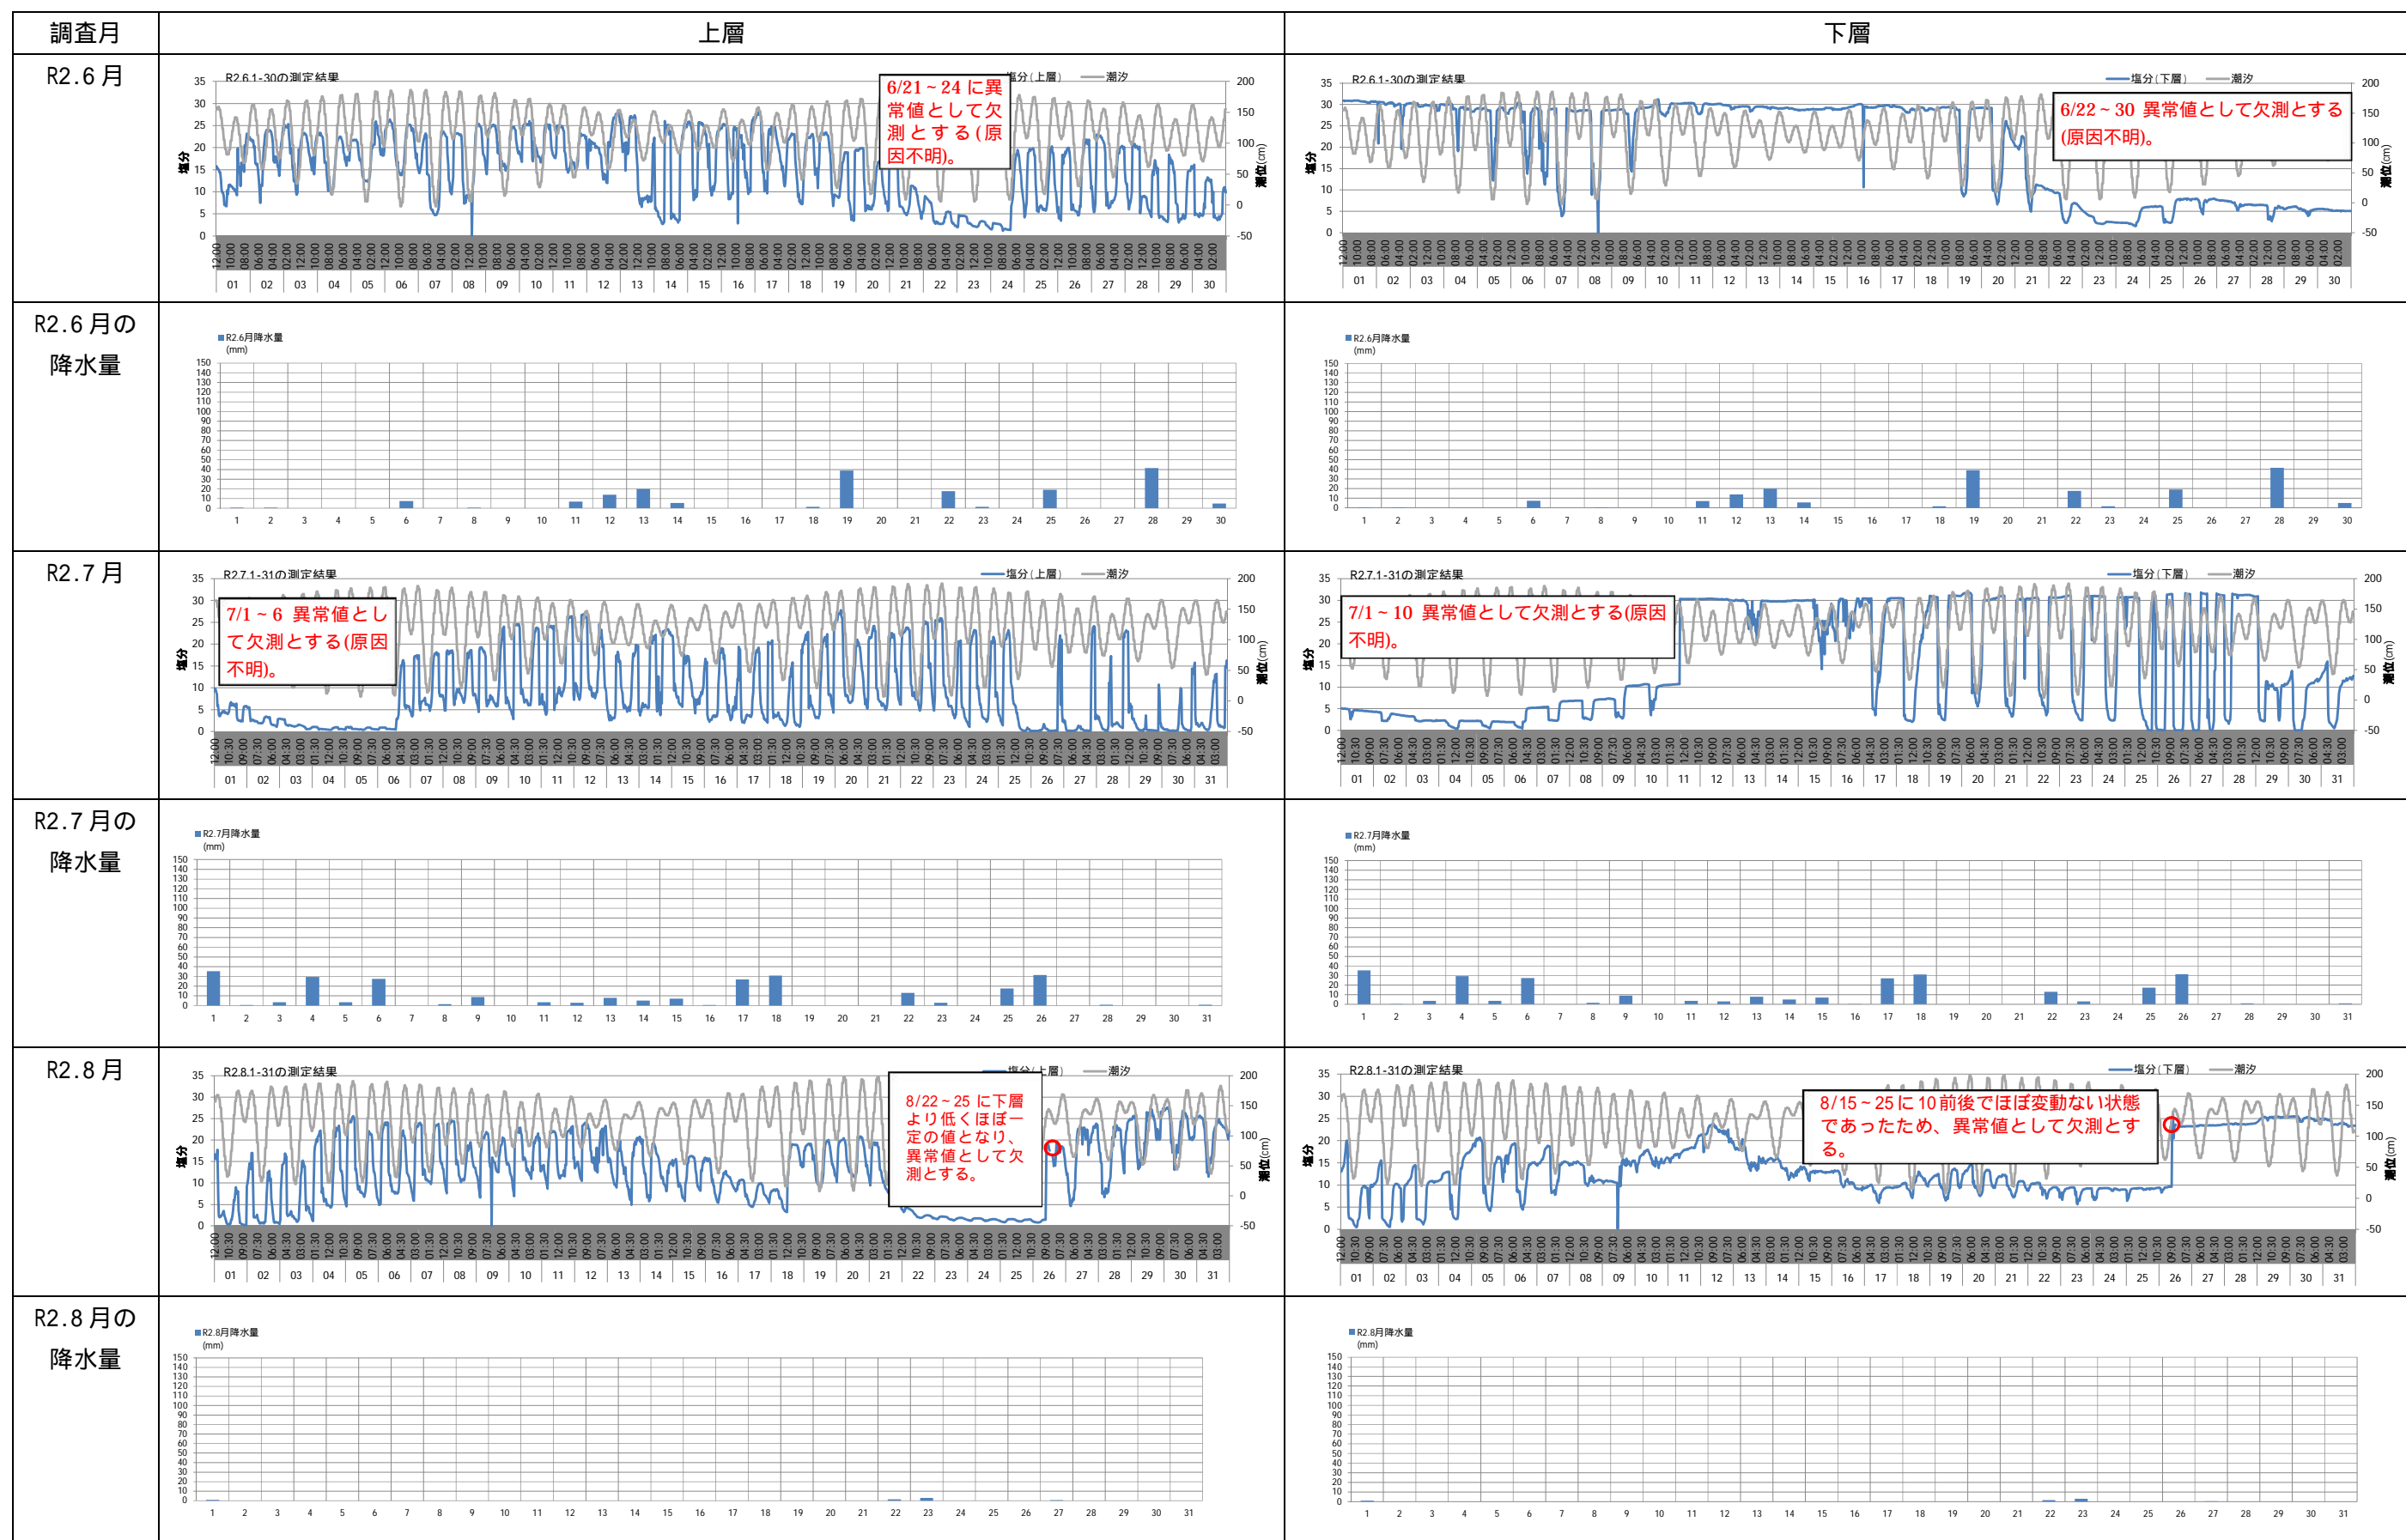
図 3.3.3(6) データロガー(連続水質計)の結果(塩分 / R2.3月~R2.5月)

図 3.3.3(7) データロガー(連続水質計)の結果(塩分/R2.6月~R2.8月)

図 3.3.3(8) データロガー(連続水質計)の結果(塩分/R2.9月~R2.11月)

図 3.3.3(9) データロガー(連続水質計)の結果(塩分/R2.12月~R3.2月)

図 3.3.3(10) データロガー(連続水質計)の結果(塩分/R3.3月)
