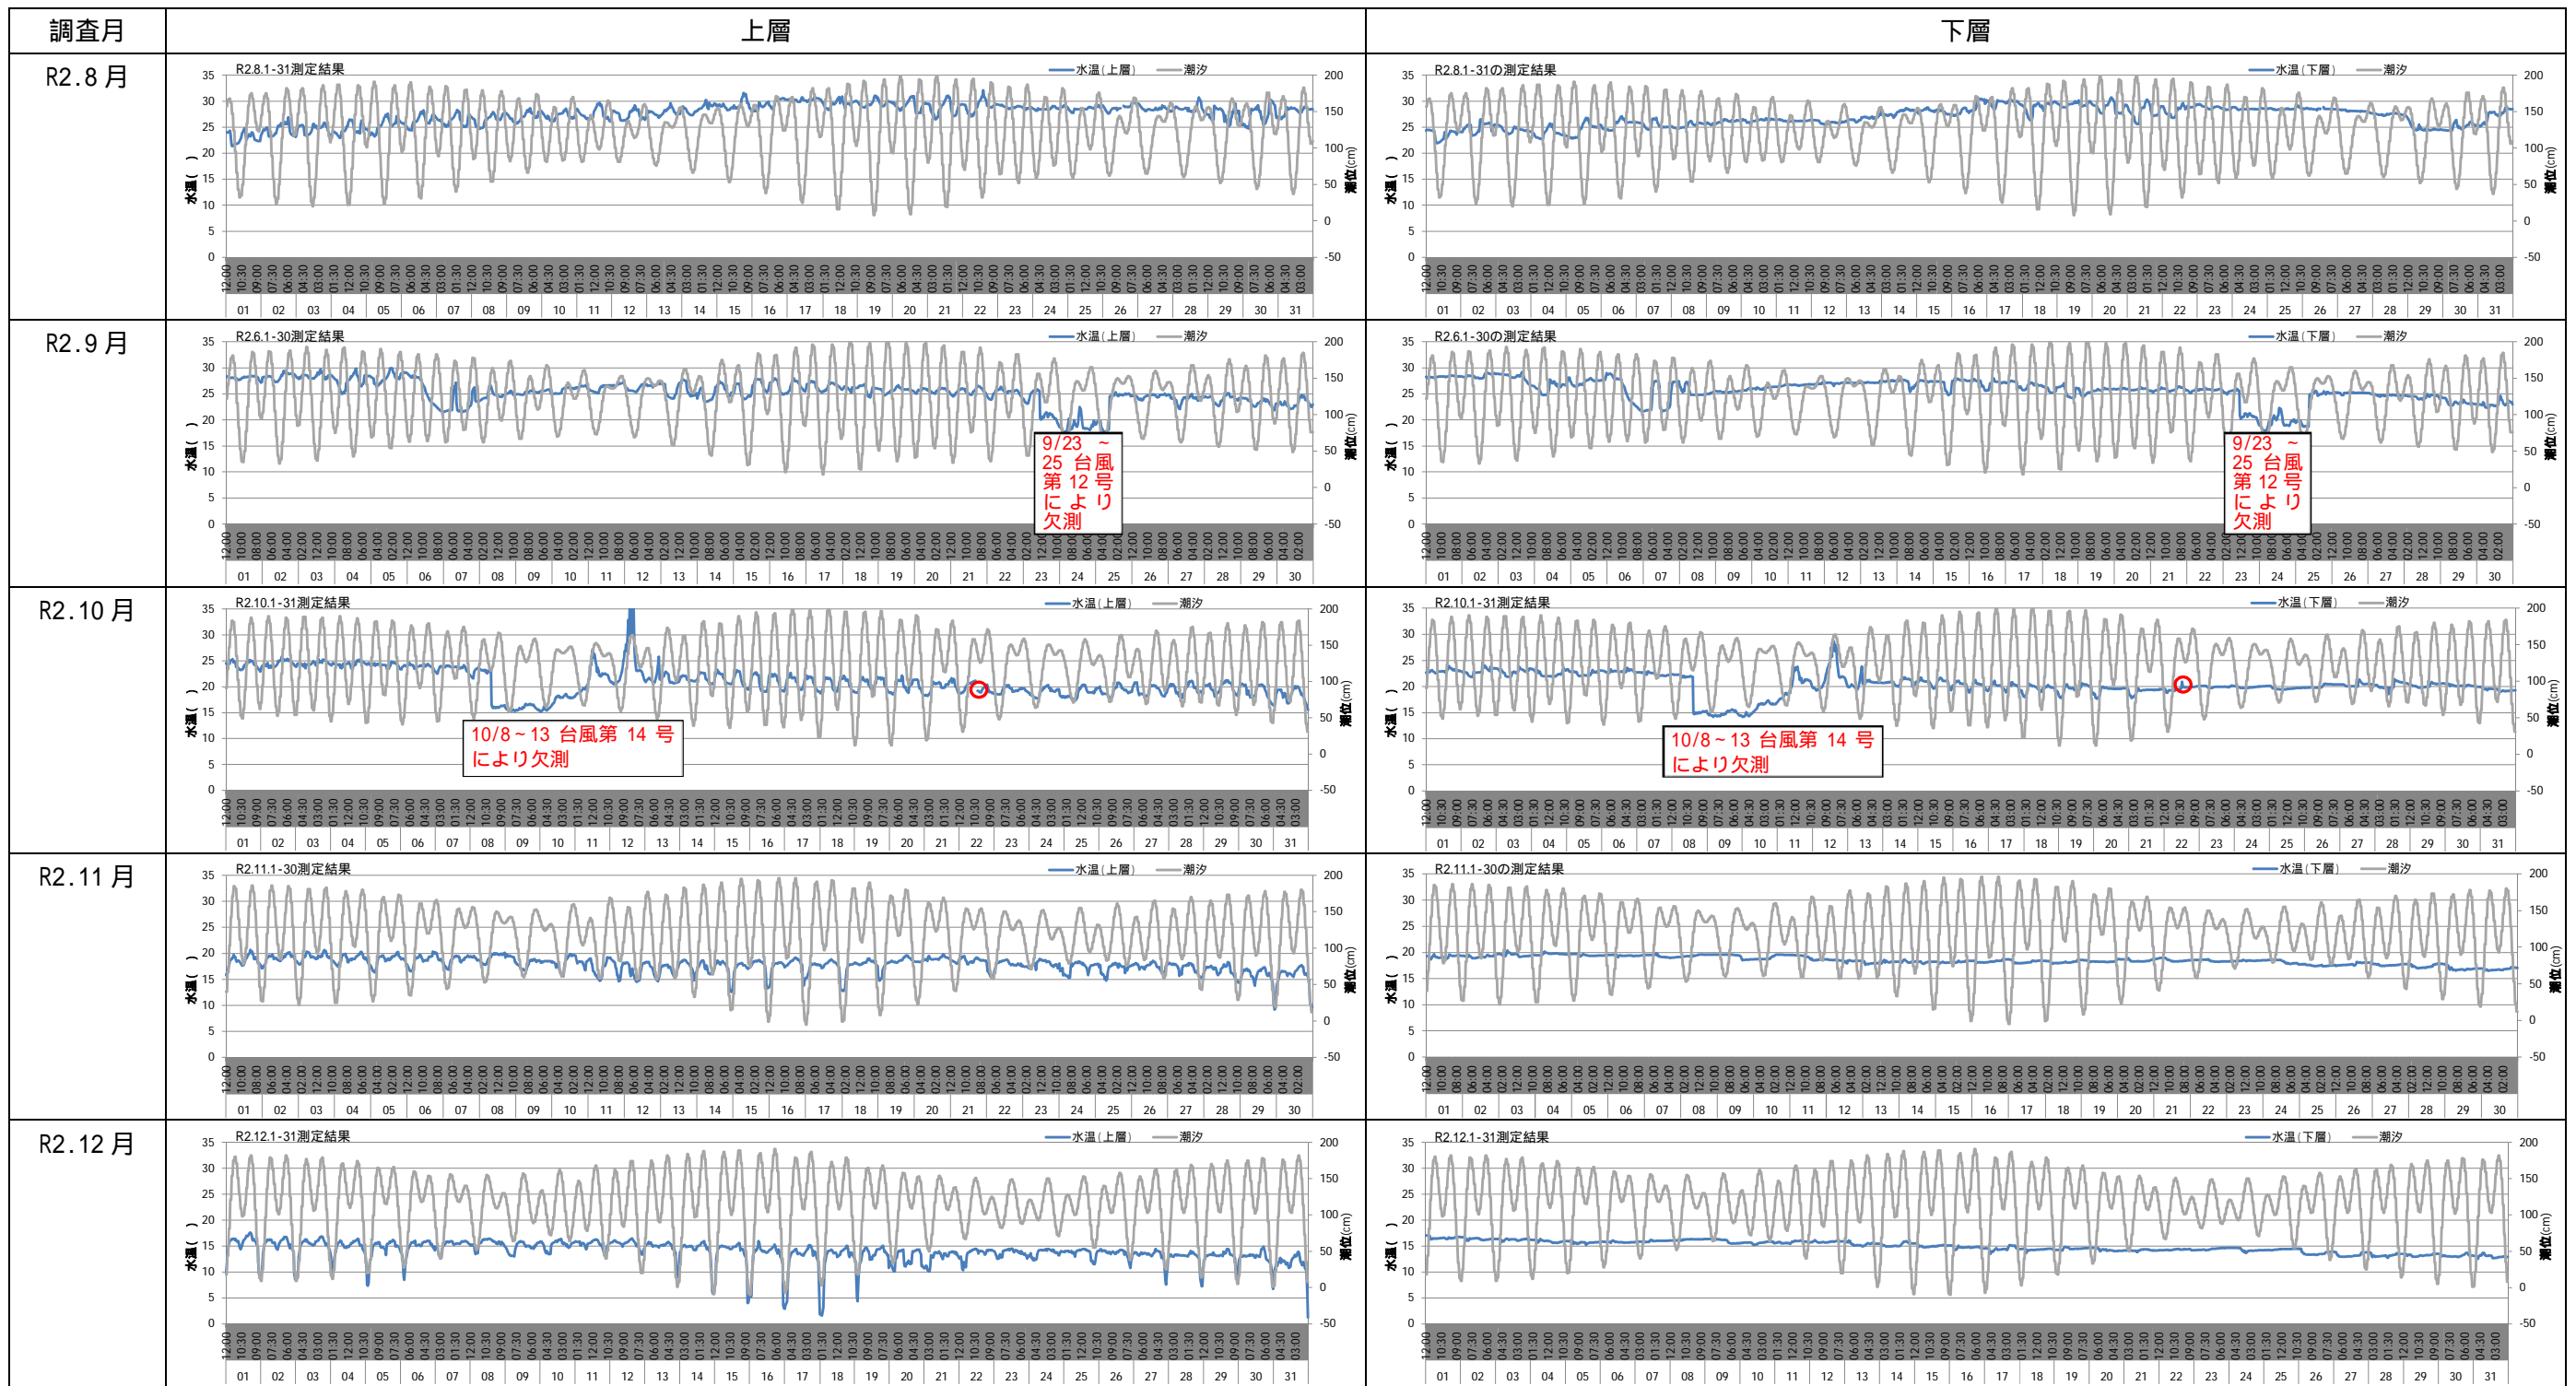
図 3.3.3(12) データロガー(連続水質計)の結果(水温/R2.8月~R2.12月)

○ : ロガー回収・設置時の現地計測データ
