第3章 環境モニタリング調査結果

(3) 環境モニタリング調査結果

1) 広域調査

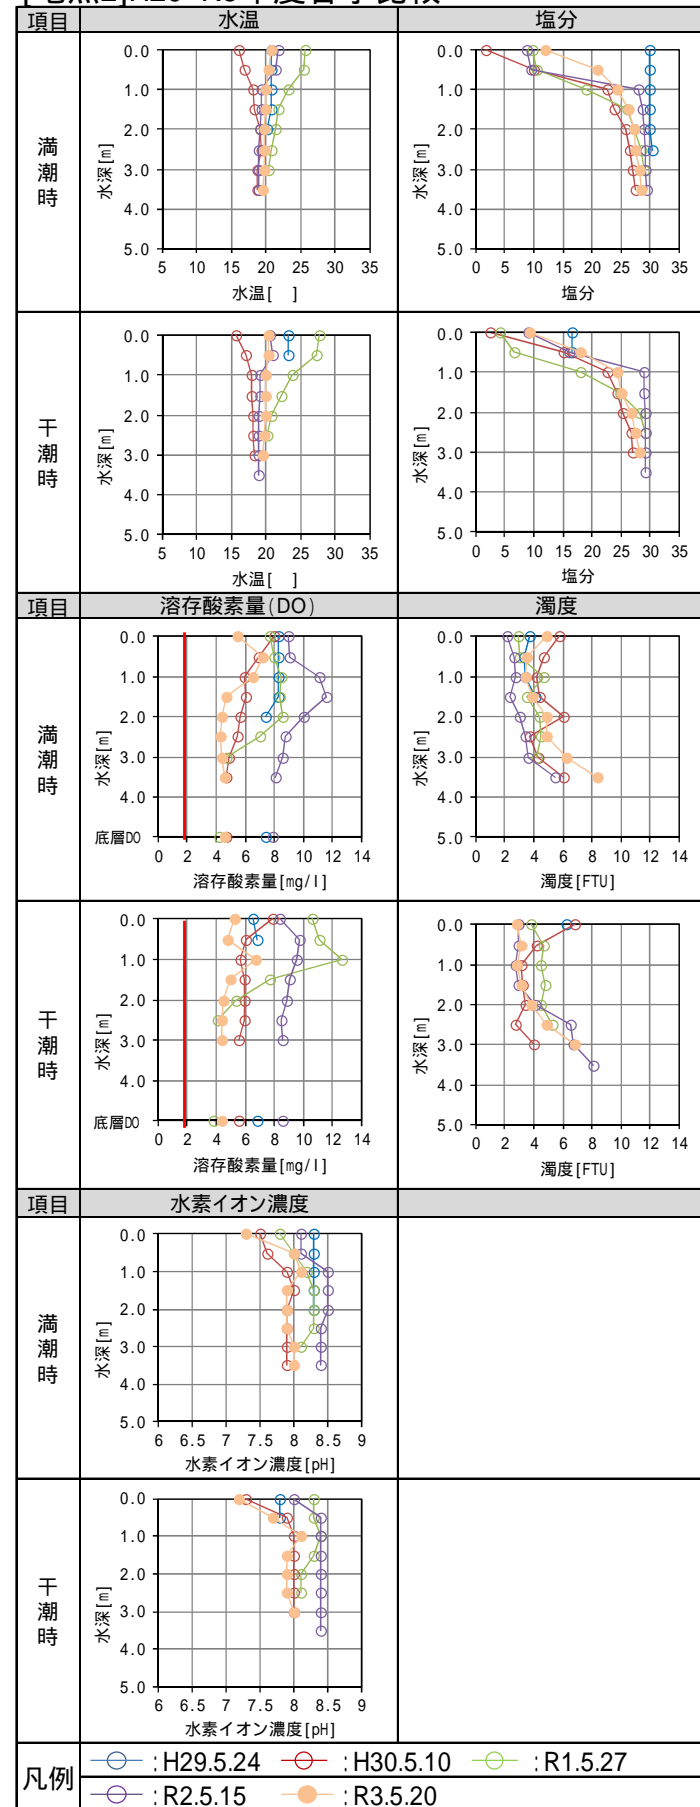
図 3.3.2(1) H29年度-R3年度春季結果-1(地点 1・2・3 / H29.5.24、H30.5.10、R1.5.27、R2.5.15、R3.5.20)

[地点1]H29-R3年度春季比較

[地点2]H29-R3年度春季比較

[地点3]H29-R3年度春季比較

- ・水温は、全調査期・地点で春季は 19.6～20.7 、夏季は 26.7～31.1 、秋季は 23.0～23.9 、冬季は 8.7～11.4 であった。
- ・塩分は躍層が形成されていることが多かったが、調査期・地点によっては、躍層が明瞭でないケースも確認された。
- ・溶存酸素量(DO)は、夏季に底層で 2mg/ℓ未満の貧酸素状態が記録されることがあったが、秋季には 2mg/ℓ以上に戻っており、長期間にわたって貧酸素状態が継続することはなかった。夏季以外の季節には底層で 2mg/ℓ未満の貧酸素状態は記録されなかった。
- ・濁度は全調査期・地点によって底層で 10FTU 未満であった。
- ・水素イオン濃度(pH)は全調査期・地点で春季は 7.2～8.2、夏季は 7.9～9.0、秋季は 7.6～7.9、冬季は 7.2～8.1 であった。夏季調査(8月)において、表層で環境基準を超過する地点があったが、本工事の河川内での作業は 7 月時点ですべて完了しており、秋季調査では全地点環境基準の数値内となっていた。
- ・その他項目のうち、COD、SS では、環境基準を超過することはなかった。BOD では、干潮時等に一部の層で環境基準を超過することがあったが、一時的なもので、地点 2 よりも地点 1 や地点 3 で多かった。
