2) 干潟調査

a. 干潟の地形変動

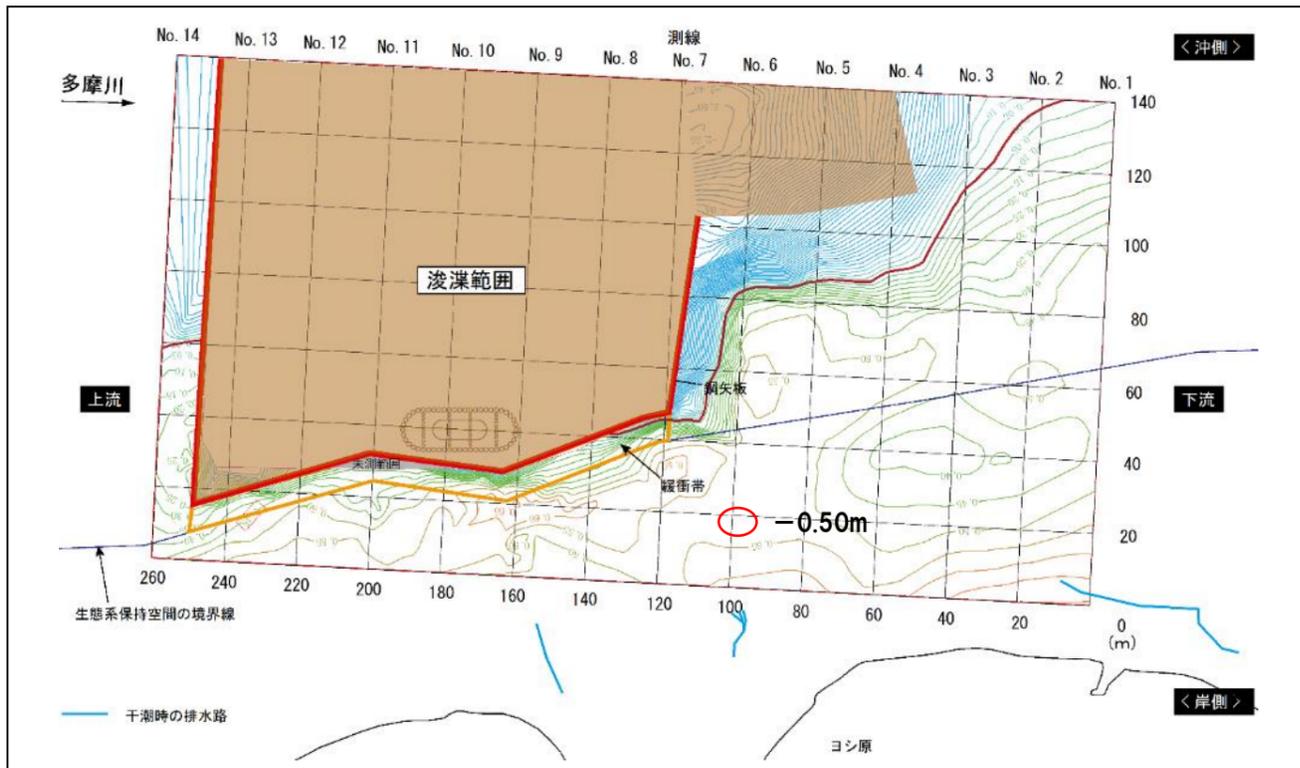
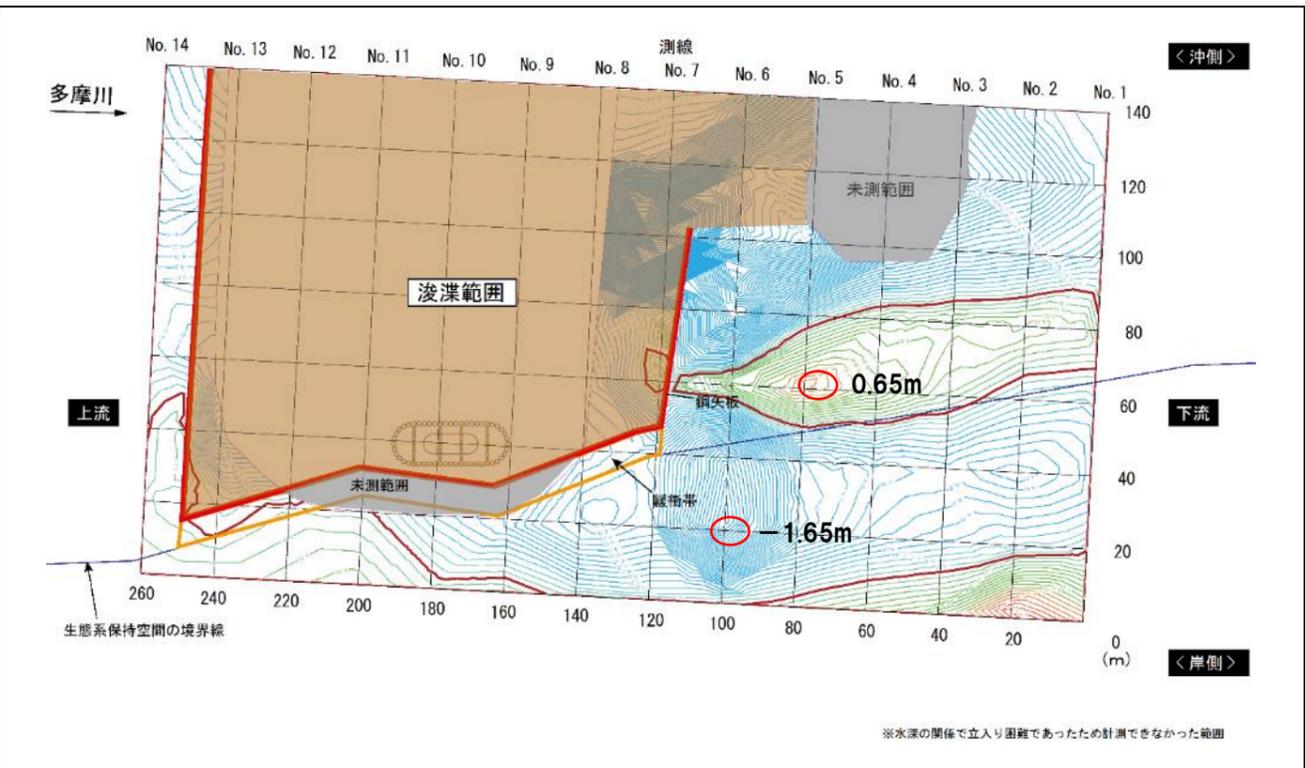
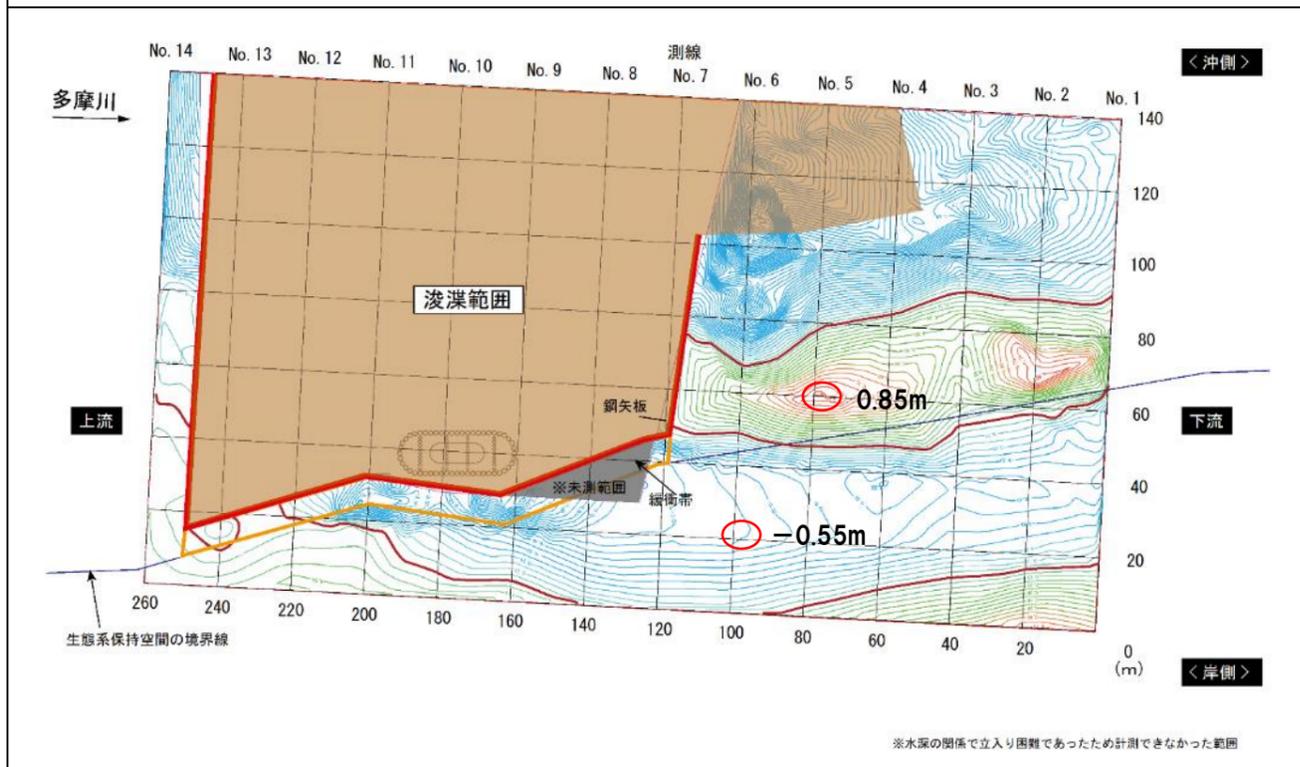
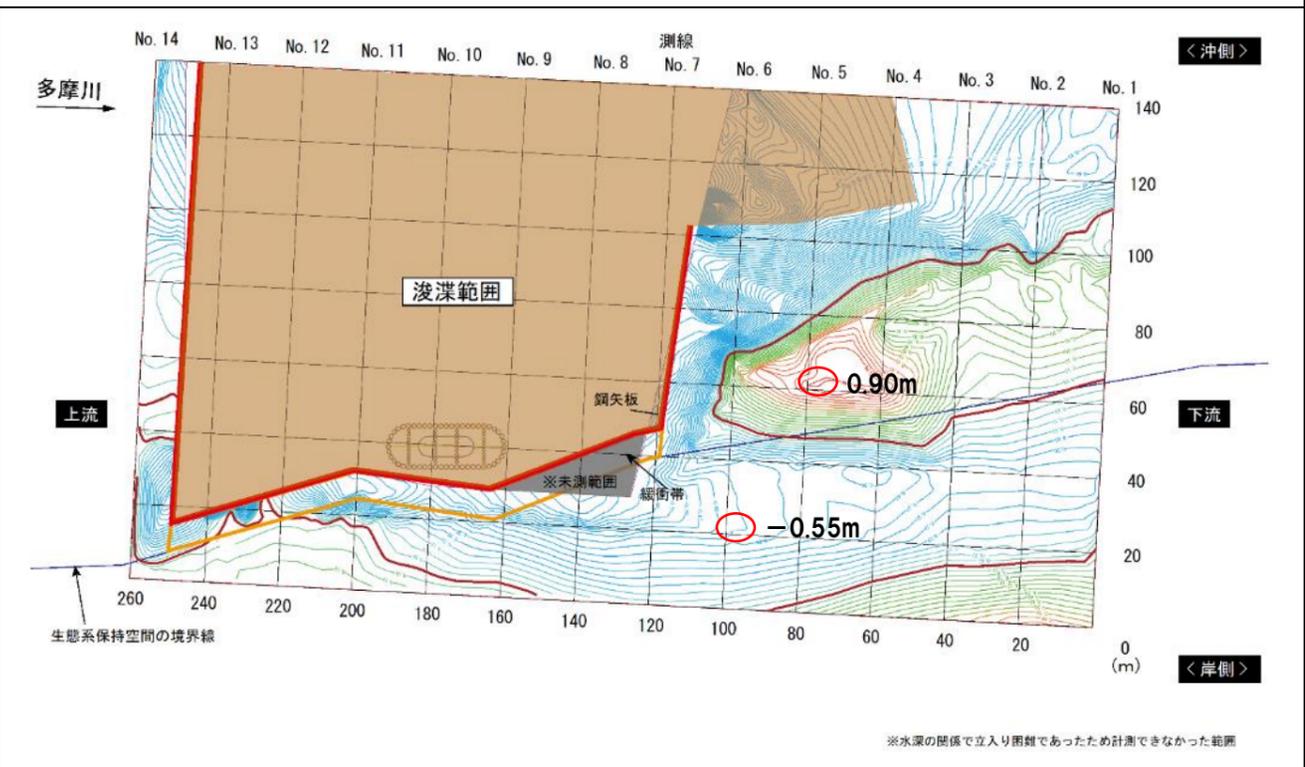
図 3.24 (3) 干潟の等深線図 (R1.10月、東日本台風後～R2.10月)

- ・東日本台風の影響により、No.1~No.10 の0~60mの範囲において、約20~60mのワンド状の窪みが出現する等干潟地形が大きく変化した。
- ・R3 年度春季では、橋脚周辺の抉れや後背部の堆積等の小規模な変化が確認されたのみで、東日本台風後の状況から著しい変化は確認されなかった。

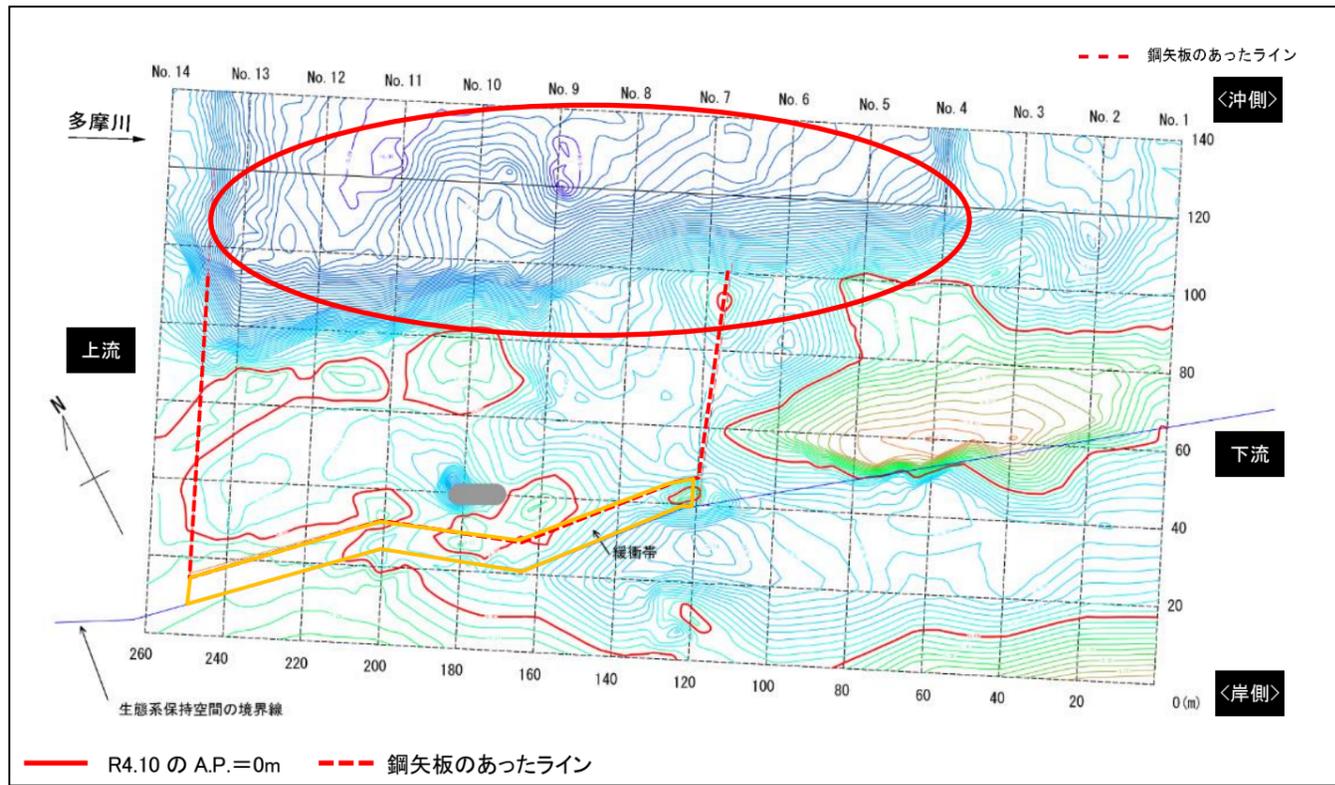
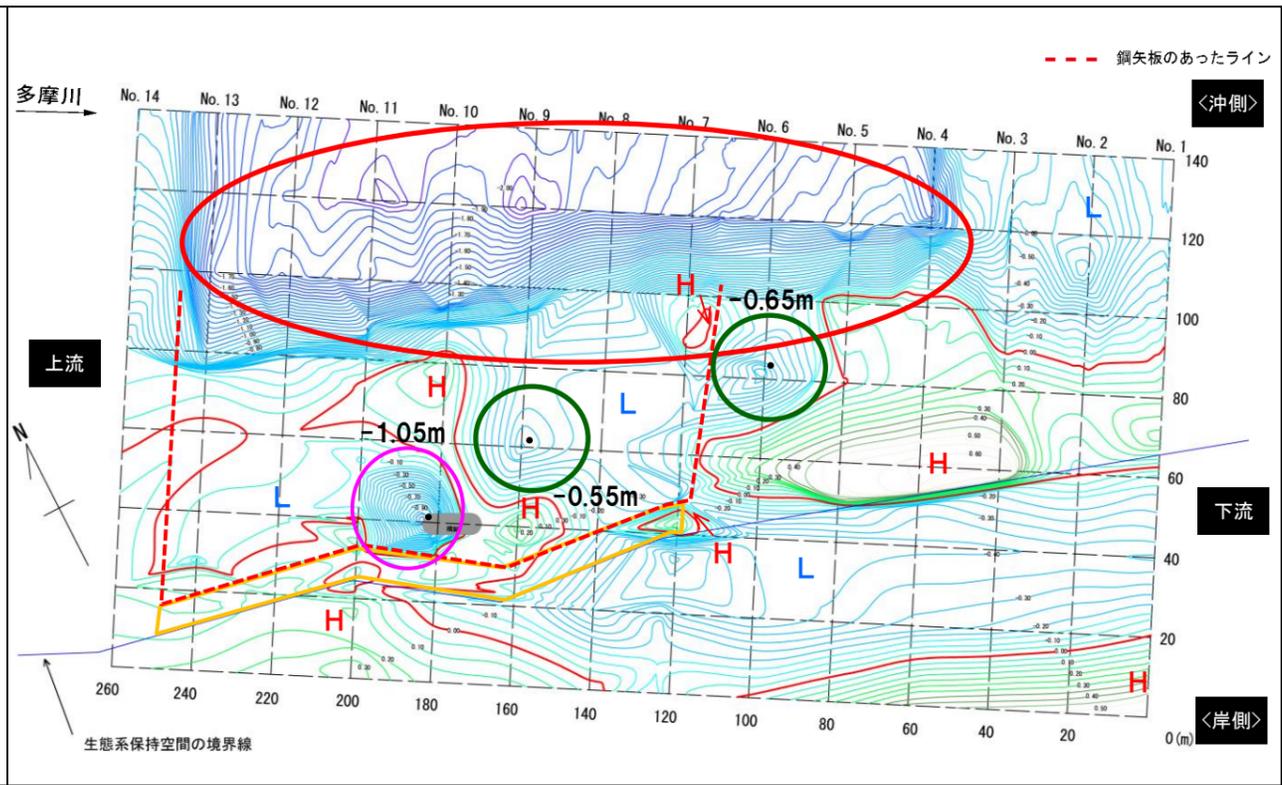
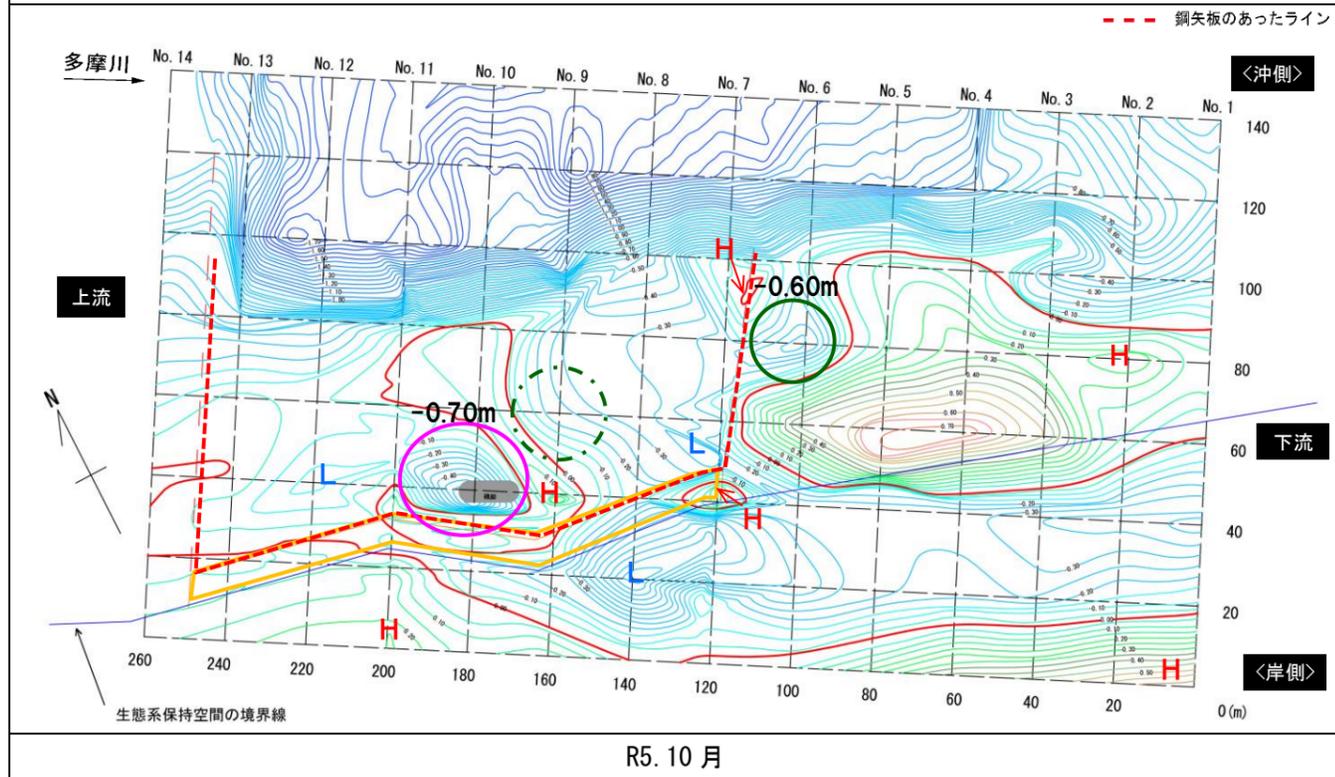
図 3.24 (5) 干潟の等深線図 (R4. 10月~R5. 10月)

- ・R5 年度春季では、橋脚まわりの上流側で洗掘によるくぼみ範囲の拡大が確認されたが、R5 年度秋季ではくぼみの最深部は0.30mほど浅くなり、くぼみ形状の変化が確認された。
- ・R5 年度秋季では、春季と同様に橋脚より上流側は-0.10m程度の状態が広がり、下流ではNo.6+80m付近でA.P.-0.60m程度のくぼみが確認されたが、No.9+60m付近くぼみは見られなくなった。

- ・R5 年度調査の結果、干潟の地形変動の状況について、東日本台風前後では、細部で細かな変化はあるが、全体的に大きな変化は確認されなかった。
- ・埋め戻し前のR3年度春季の時点では、東日本台風後の状況から著しい変化等は確認されていないことから、工事の影響はほとんどなかったと考えられる。埋戻し後にみられた沖側への土砂流出も進行しておらず、橋脚の上・下流側の地盤高も大きな変化がなく、安定しつつあると考えられる。

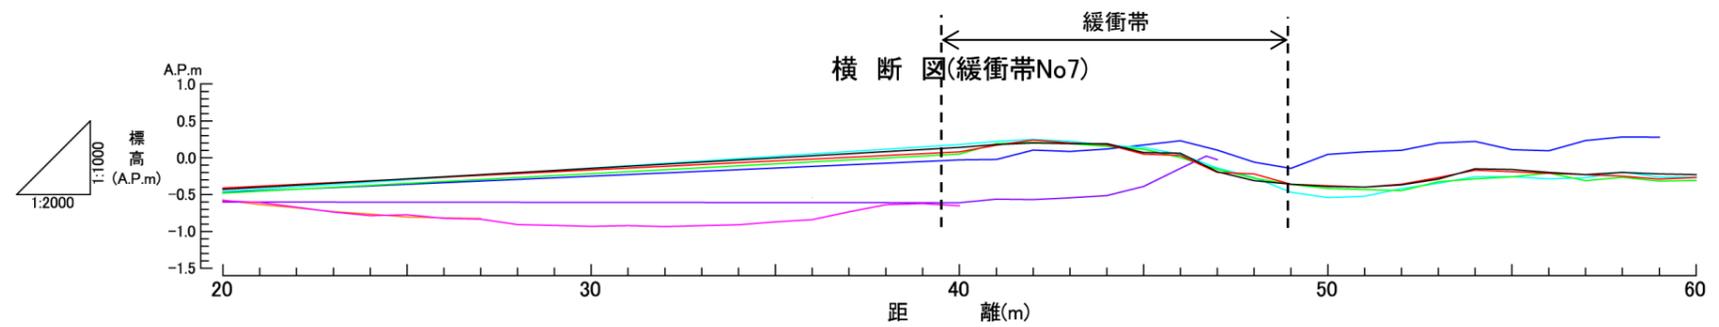
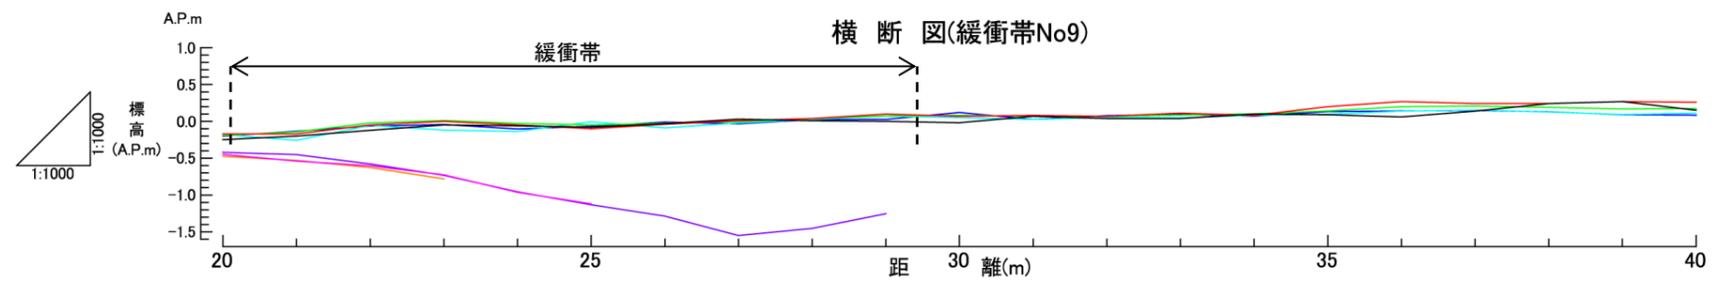
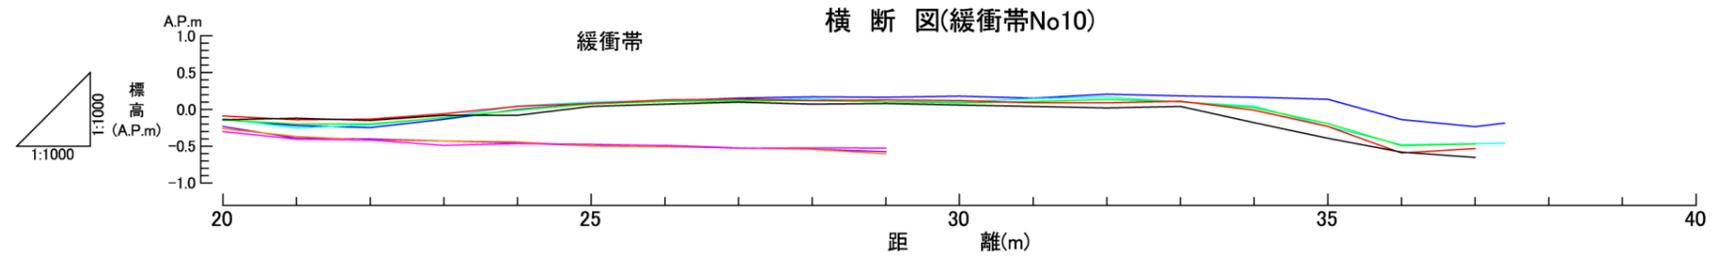
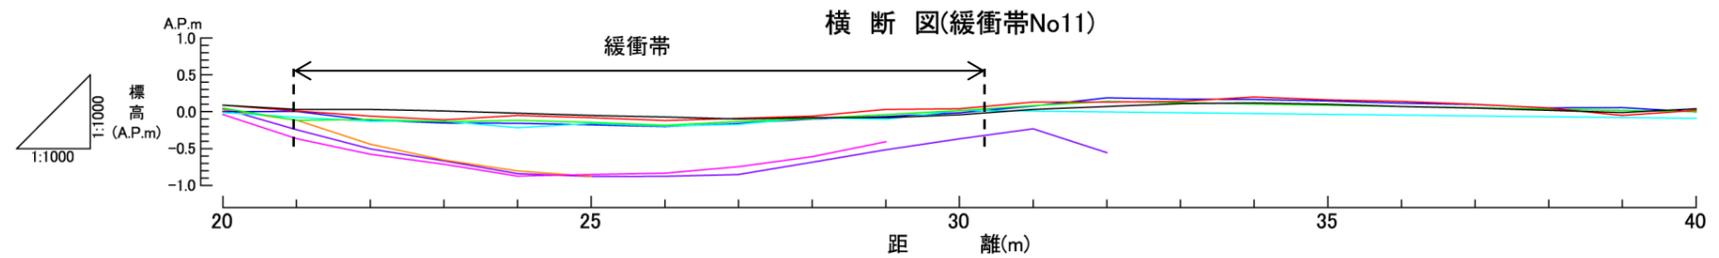
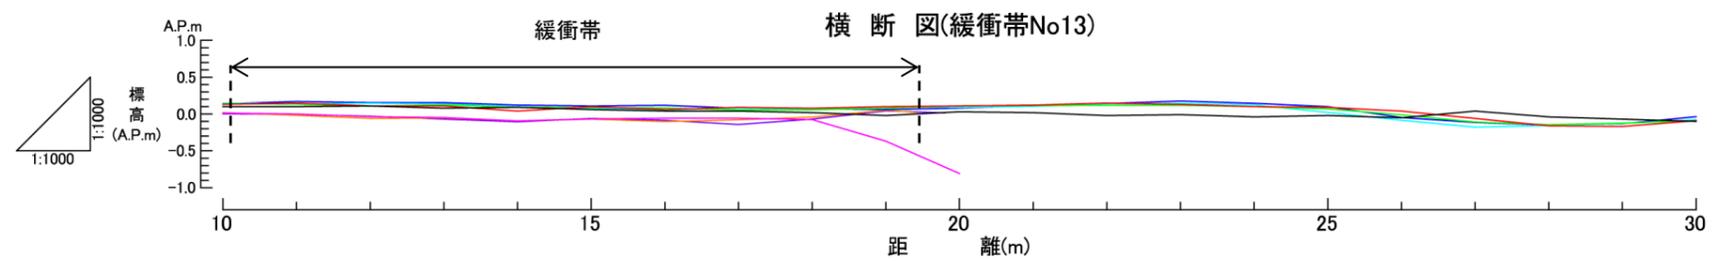
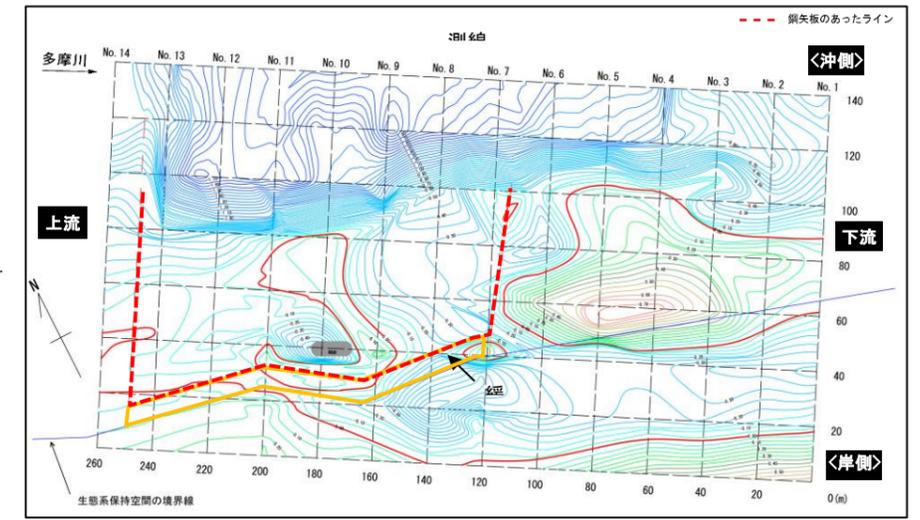
図 3.26 緩衝帯地盤高の経時変化(出水後)

←埋め戻し
R3.7月

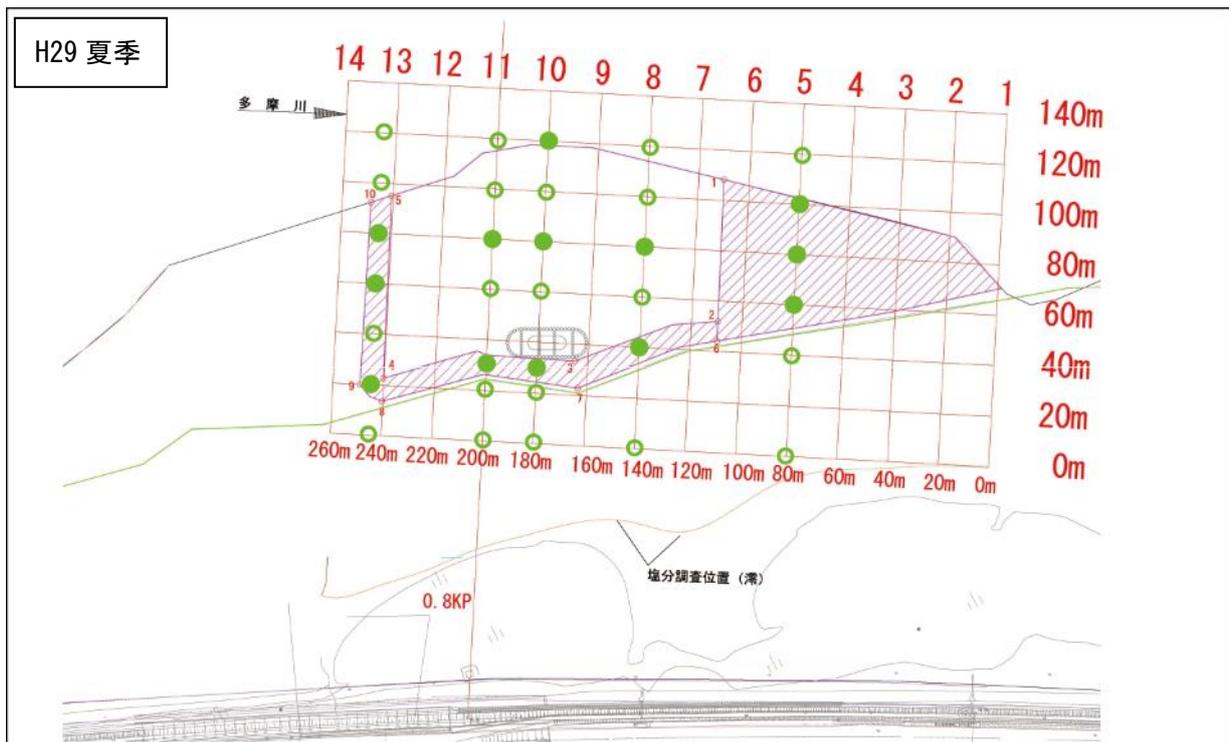
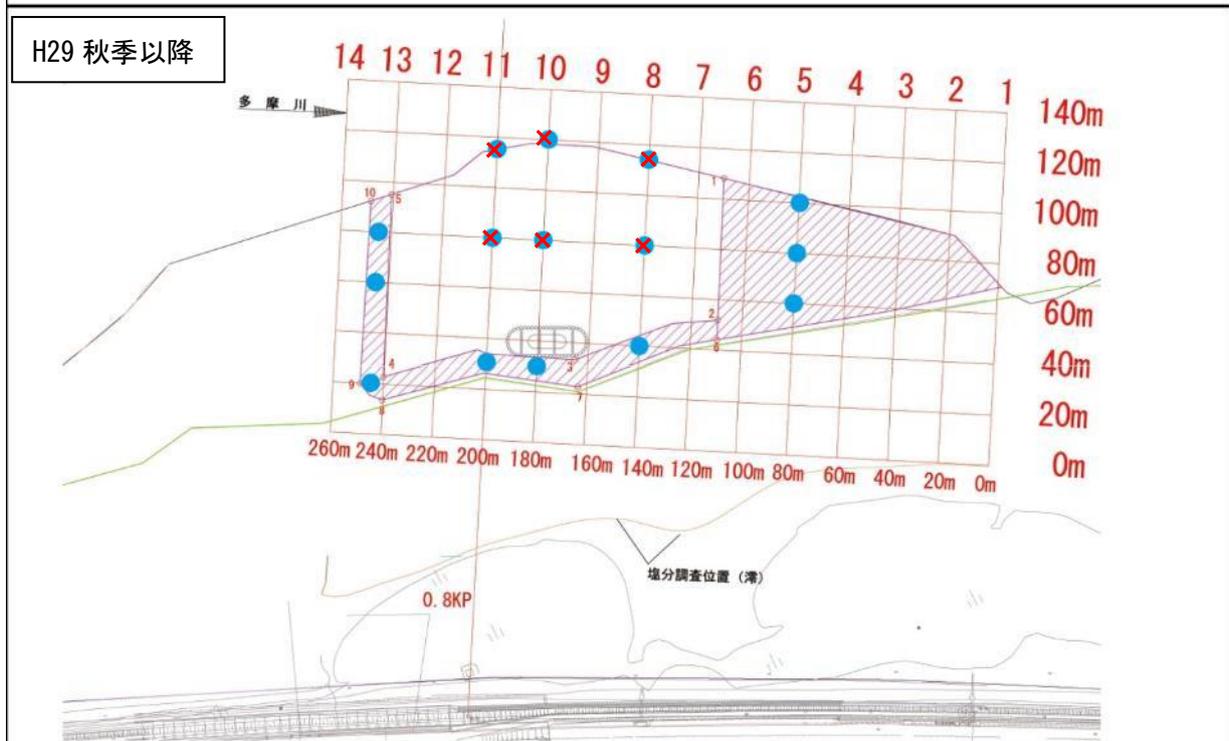
図 3.27 底生物(干潟調査)調査地点 (H29~R3 年度)

- 定点調査 [33 地点], 底生物・土質 (強熱減量, 粒度分布), 現地 (酸化還元電位, 塩分, 含水比)
 (○ は補足地点)

- 定点調査 [15 地点], 底生物・土質 (強熱減量, 粒度組成), 現地 (酸化還元電位, 塩分, 含水比)
- ✕ 工事に伴う未調査地点

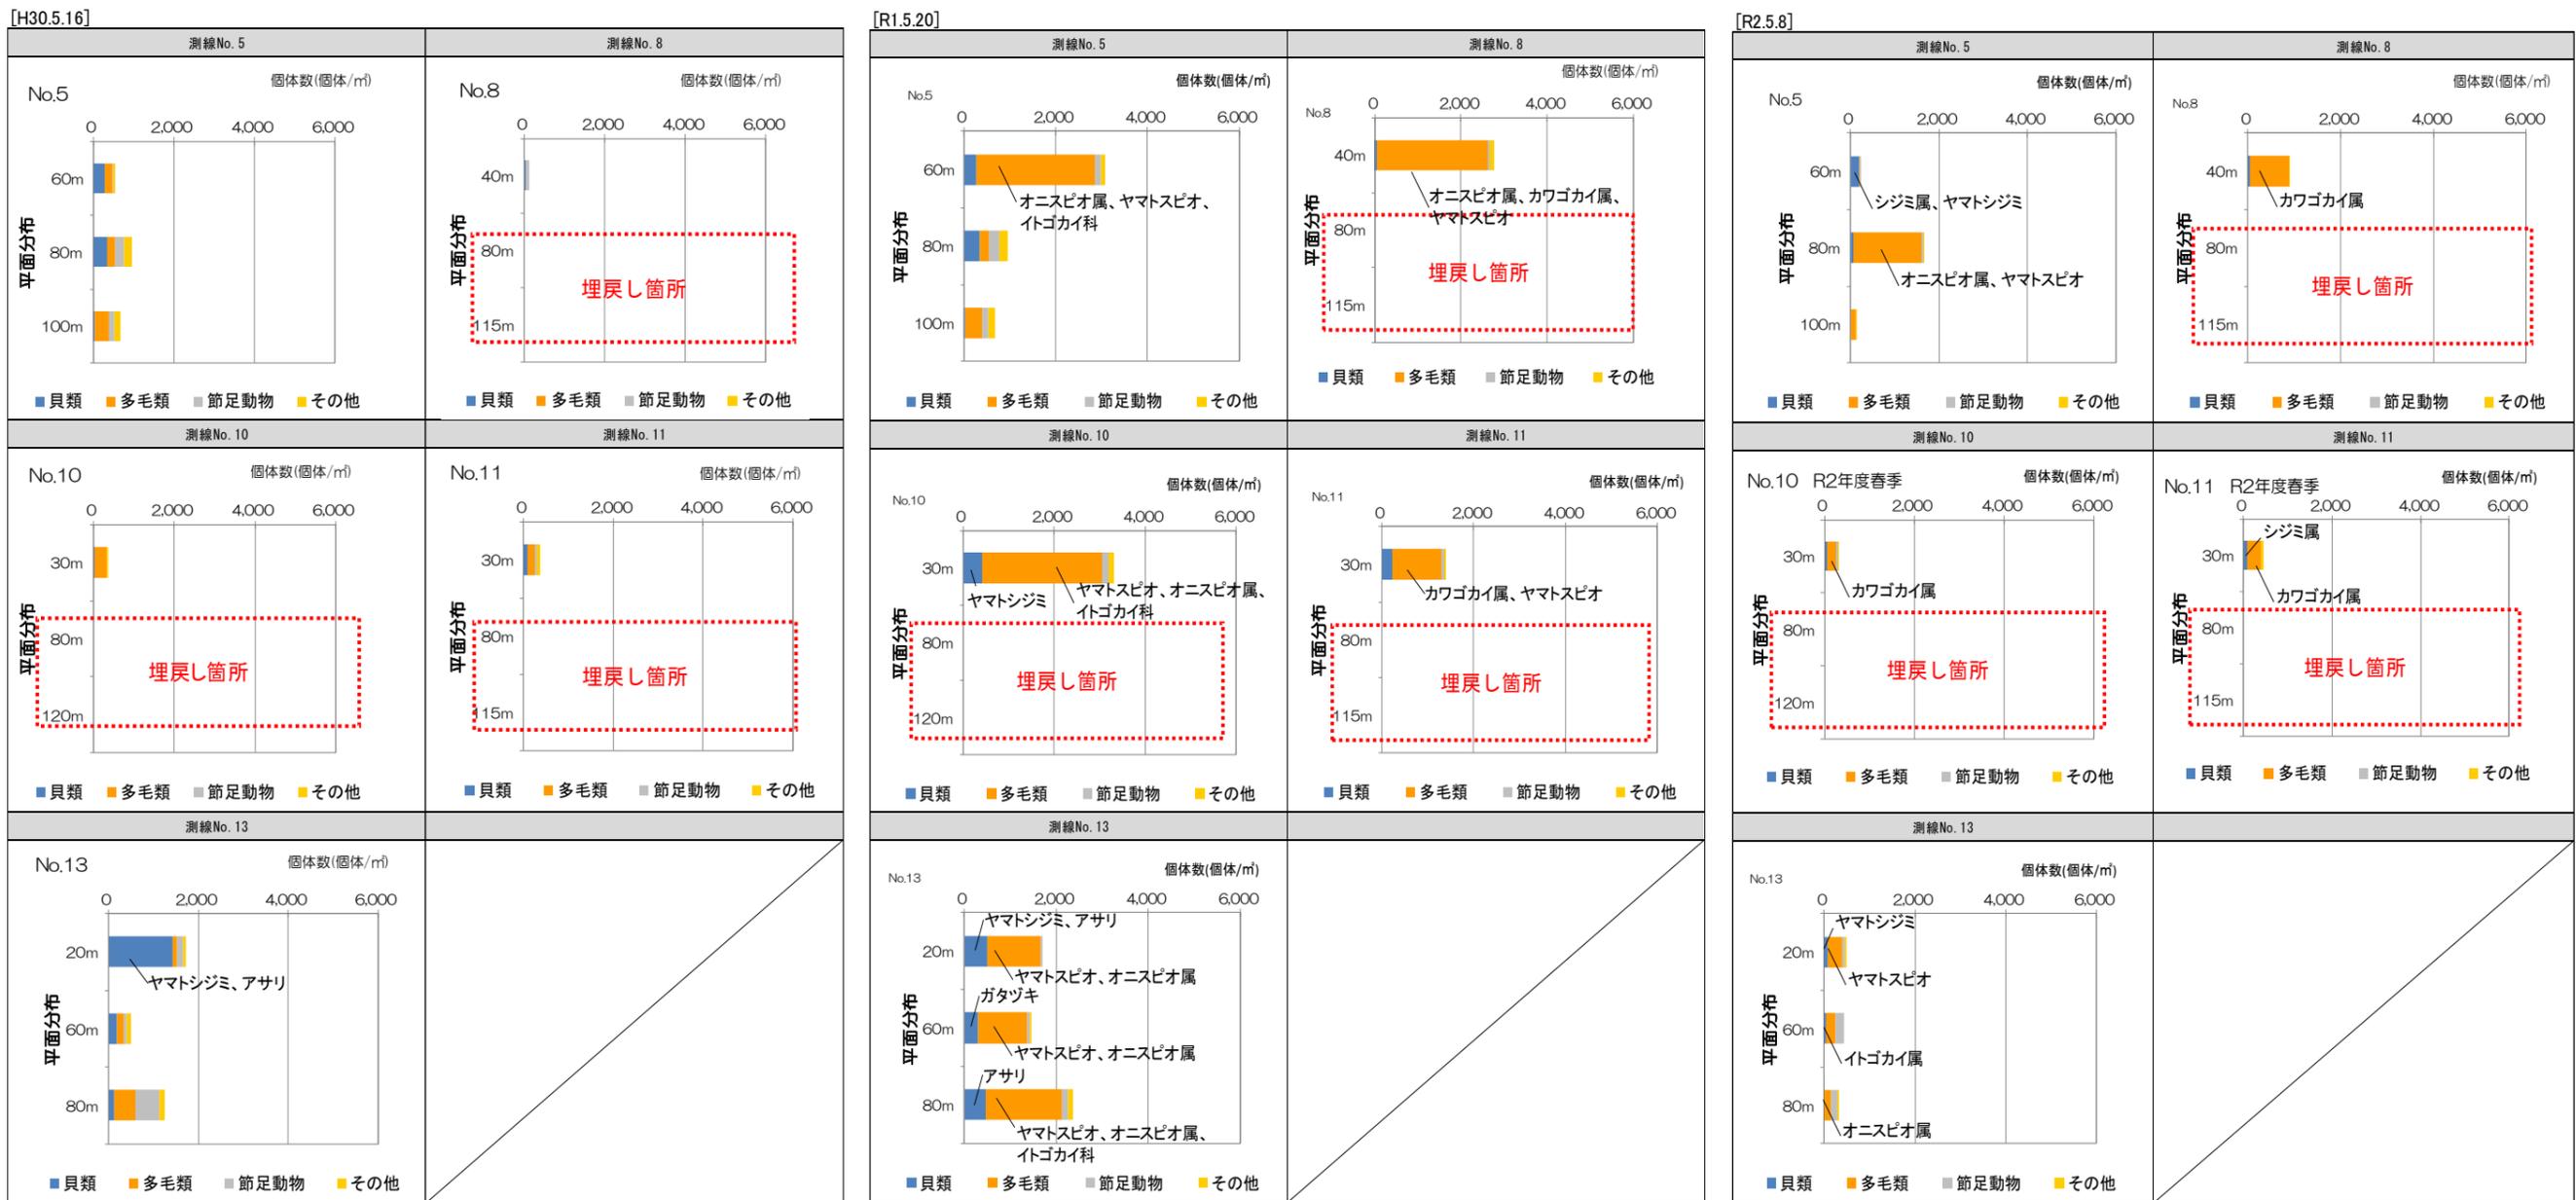
図 3.29(1) 底生生物の平面分布 (H30~R2 年度春季)

※全てコアサンプラー(直径15cm×深さ20cm)による3回採集

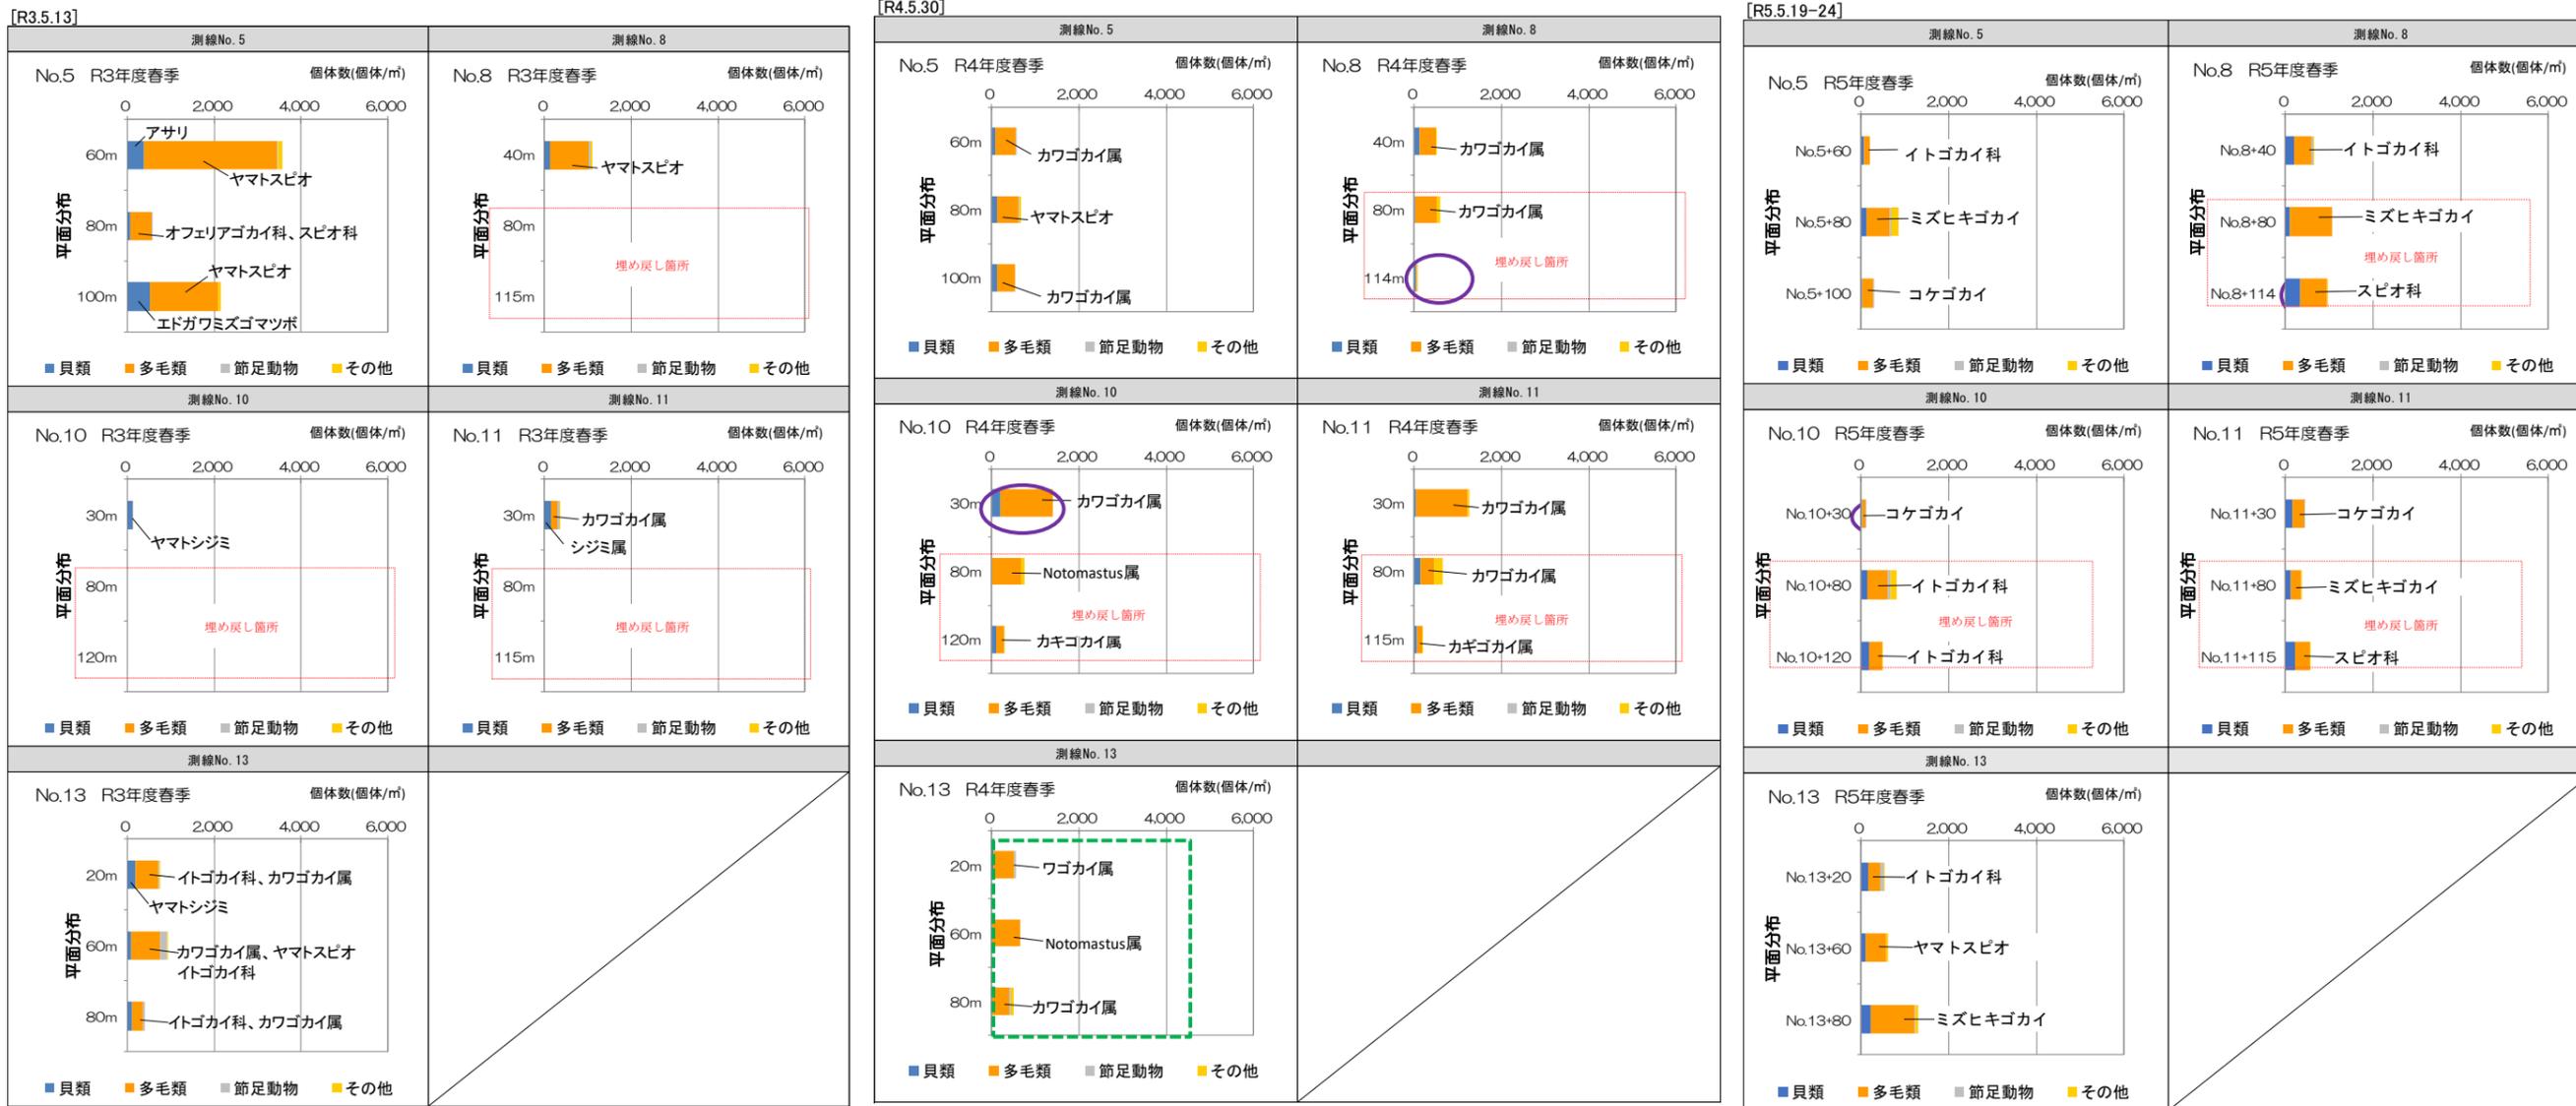
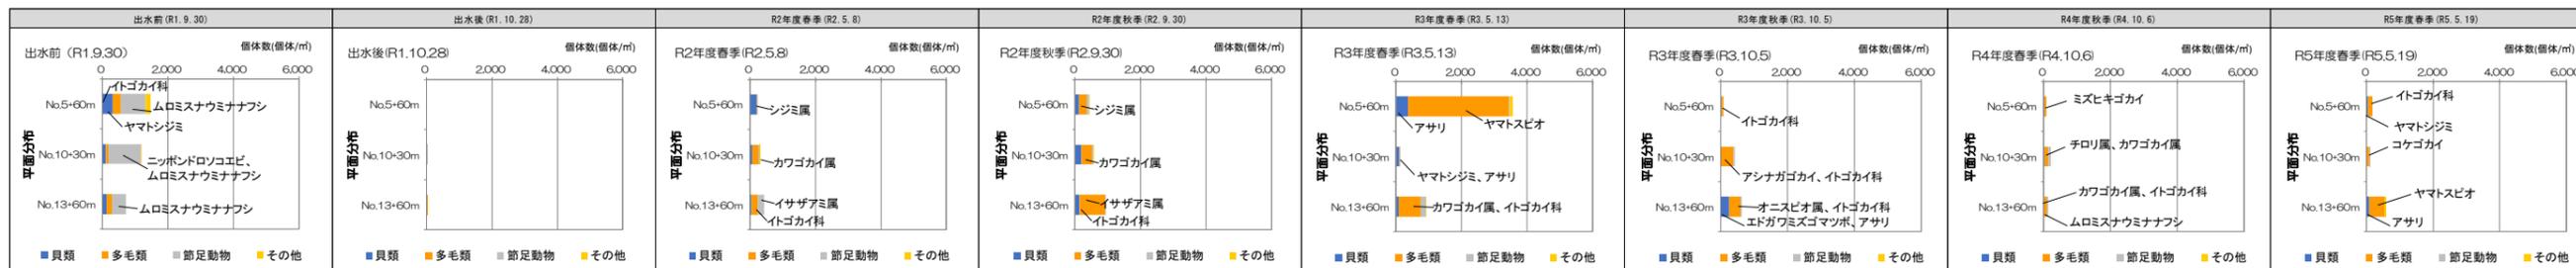
図 3.29(2) 底生生物の平面分布 (R3 年度春季~R5 年度春季、出水後の比較)

- ・R5 年度春季は、R4 年度と同様にほとんどの地点で多毛類を中心とした底生生物相であった。
- ・R5 年度春季と R4 年度春季と比較すると、No. 8 では全体的に個体数が増加しており、特に No. 8+114 m での増加が目立っている。No. 10 では、No. 10+30m の減少が確認され、No. 13 は全体で貝類が確認される様になっている。10+30m 近傍では、底質や地形の変化が確認されている。
- ・東日本台風による出水後の底生生物相については、出水前（R1 年度秋季）はニッポンドロソコエビ等の節足動物が中心だったものが、多毛類を中心に変化している。
- ・R3. 7 月の埋め戻し後、No. 10+80m, +120m 及び No. 11+80m, +120m では、多毛類のカワゴカイ属やカギゴカイ属を中心に貝類や節足動物もわずかに確認された。これらの地点について、浚渫前の H29 年度秋季は、多毛類のほかに貝類や節足動物が R5 年度春季より多く確認されており、浚渫前の底生生物相には戻っていないと考えられた。

※全てコアサンプラー(直径15cm×深さ20cm)による3回採集

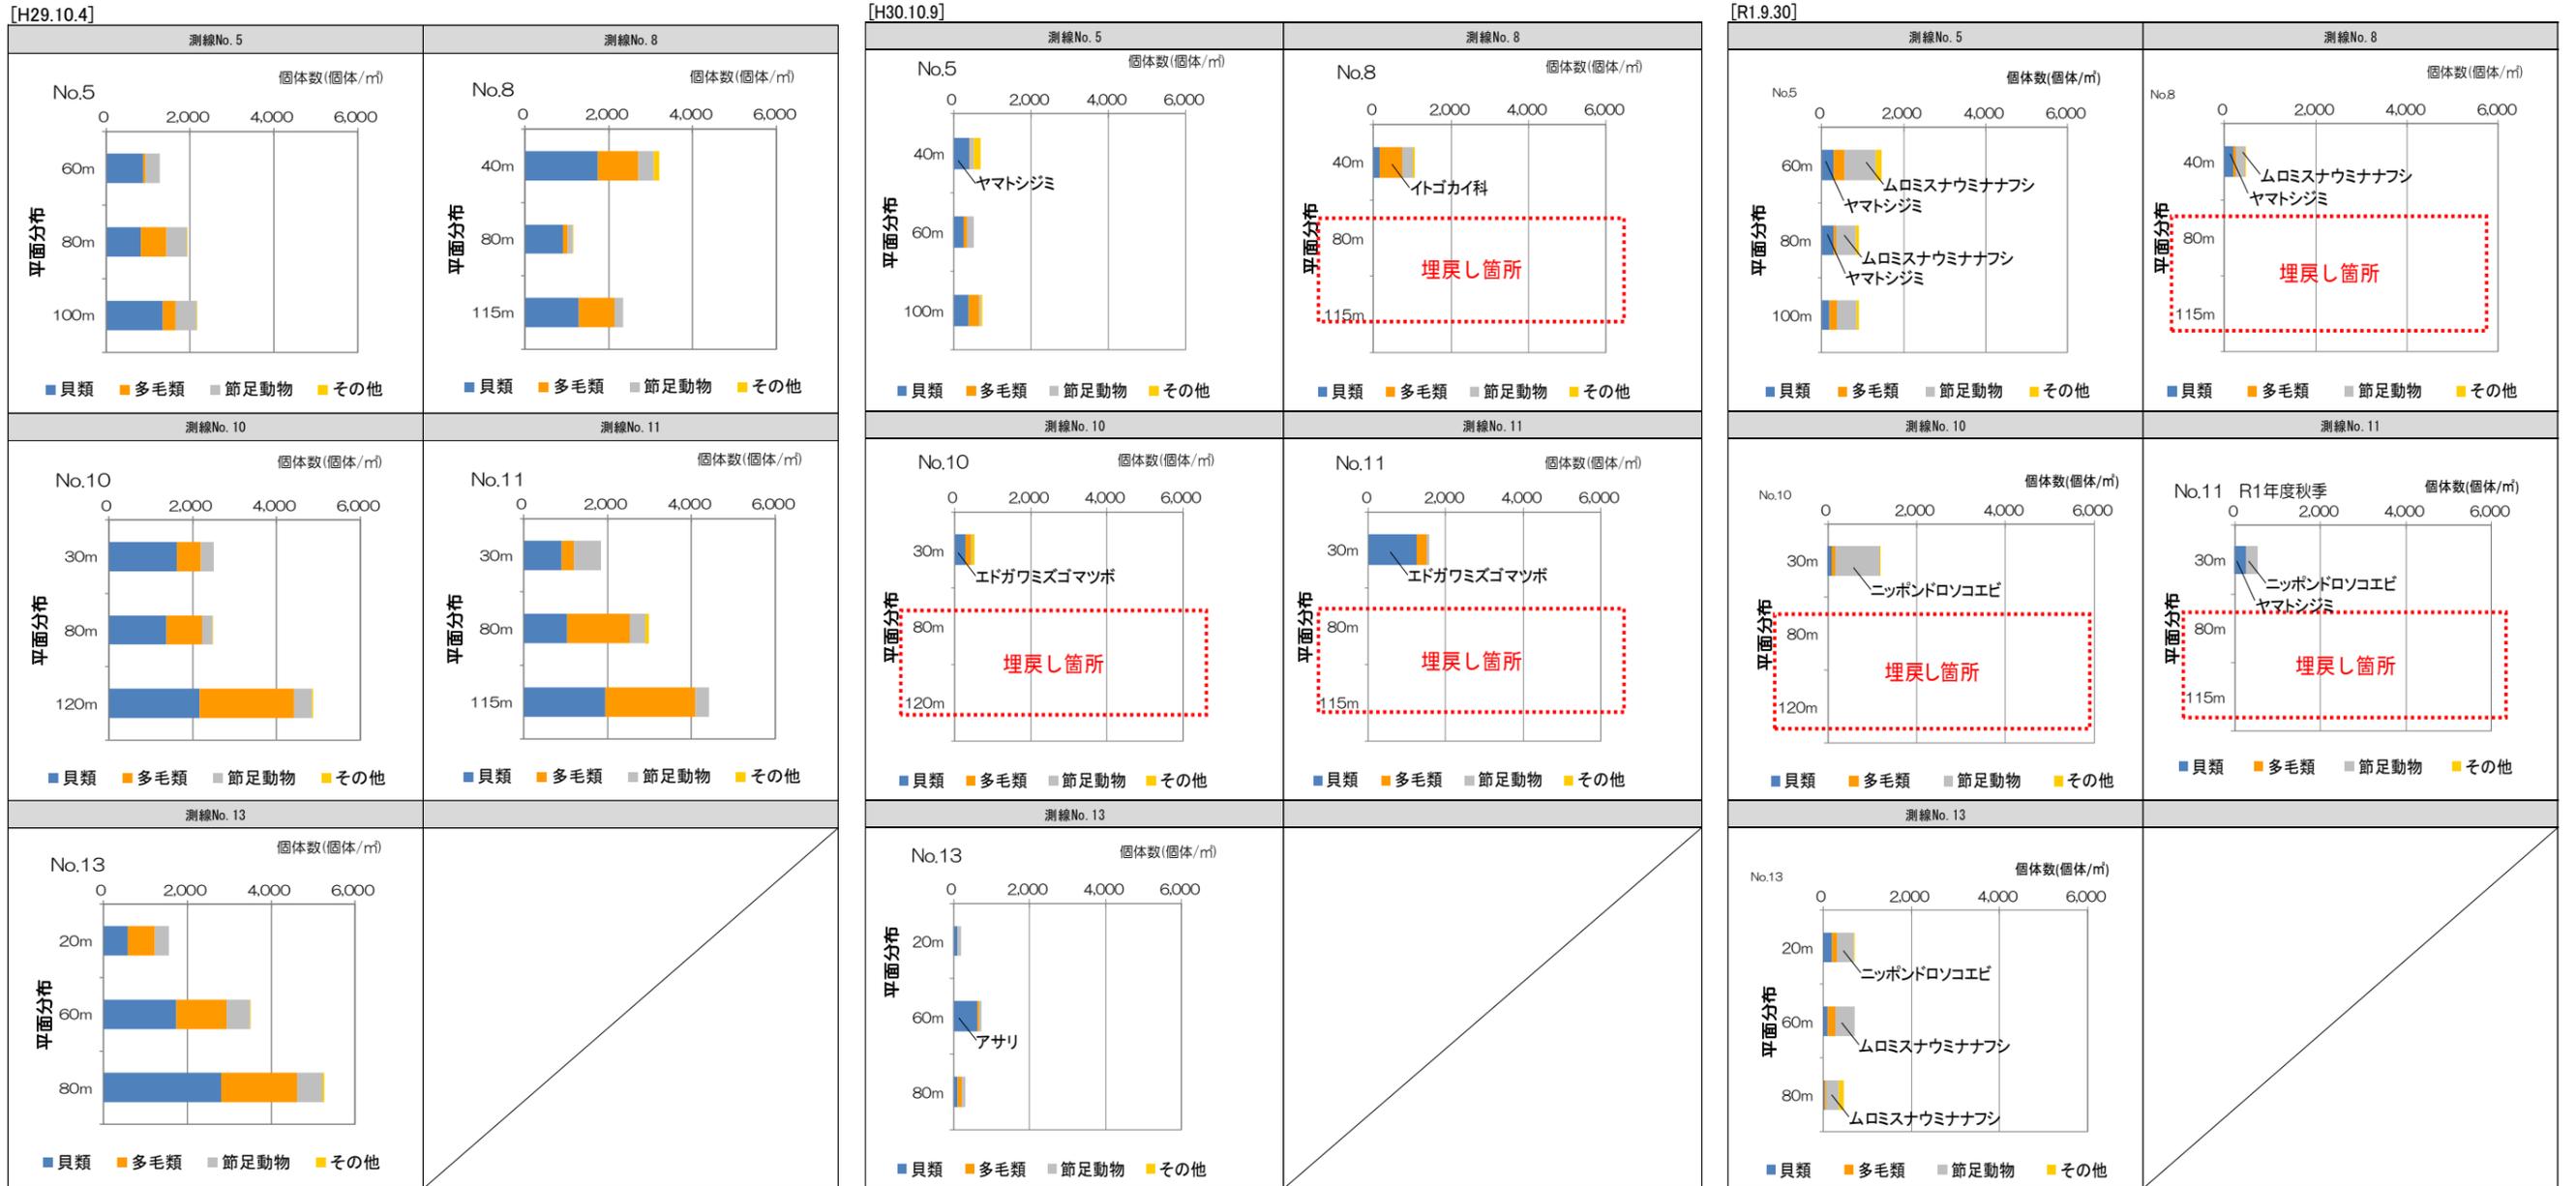
図 3.29(3) 底生生物の平面分布 (H29 年度秋季～R1 年度秋季)

※全てコアサンプラー(直径15cm×深さ20cm)による3回採集
