2) 干潟調査

a. 干潟の地形変動

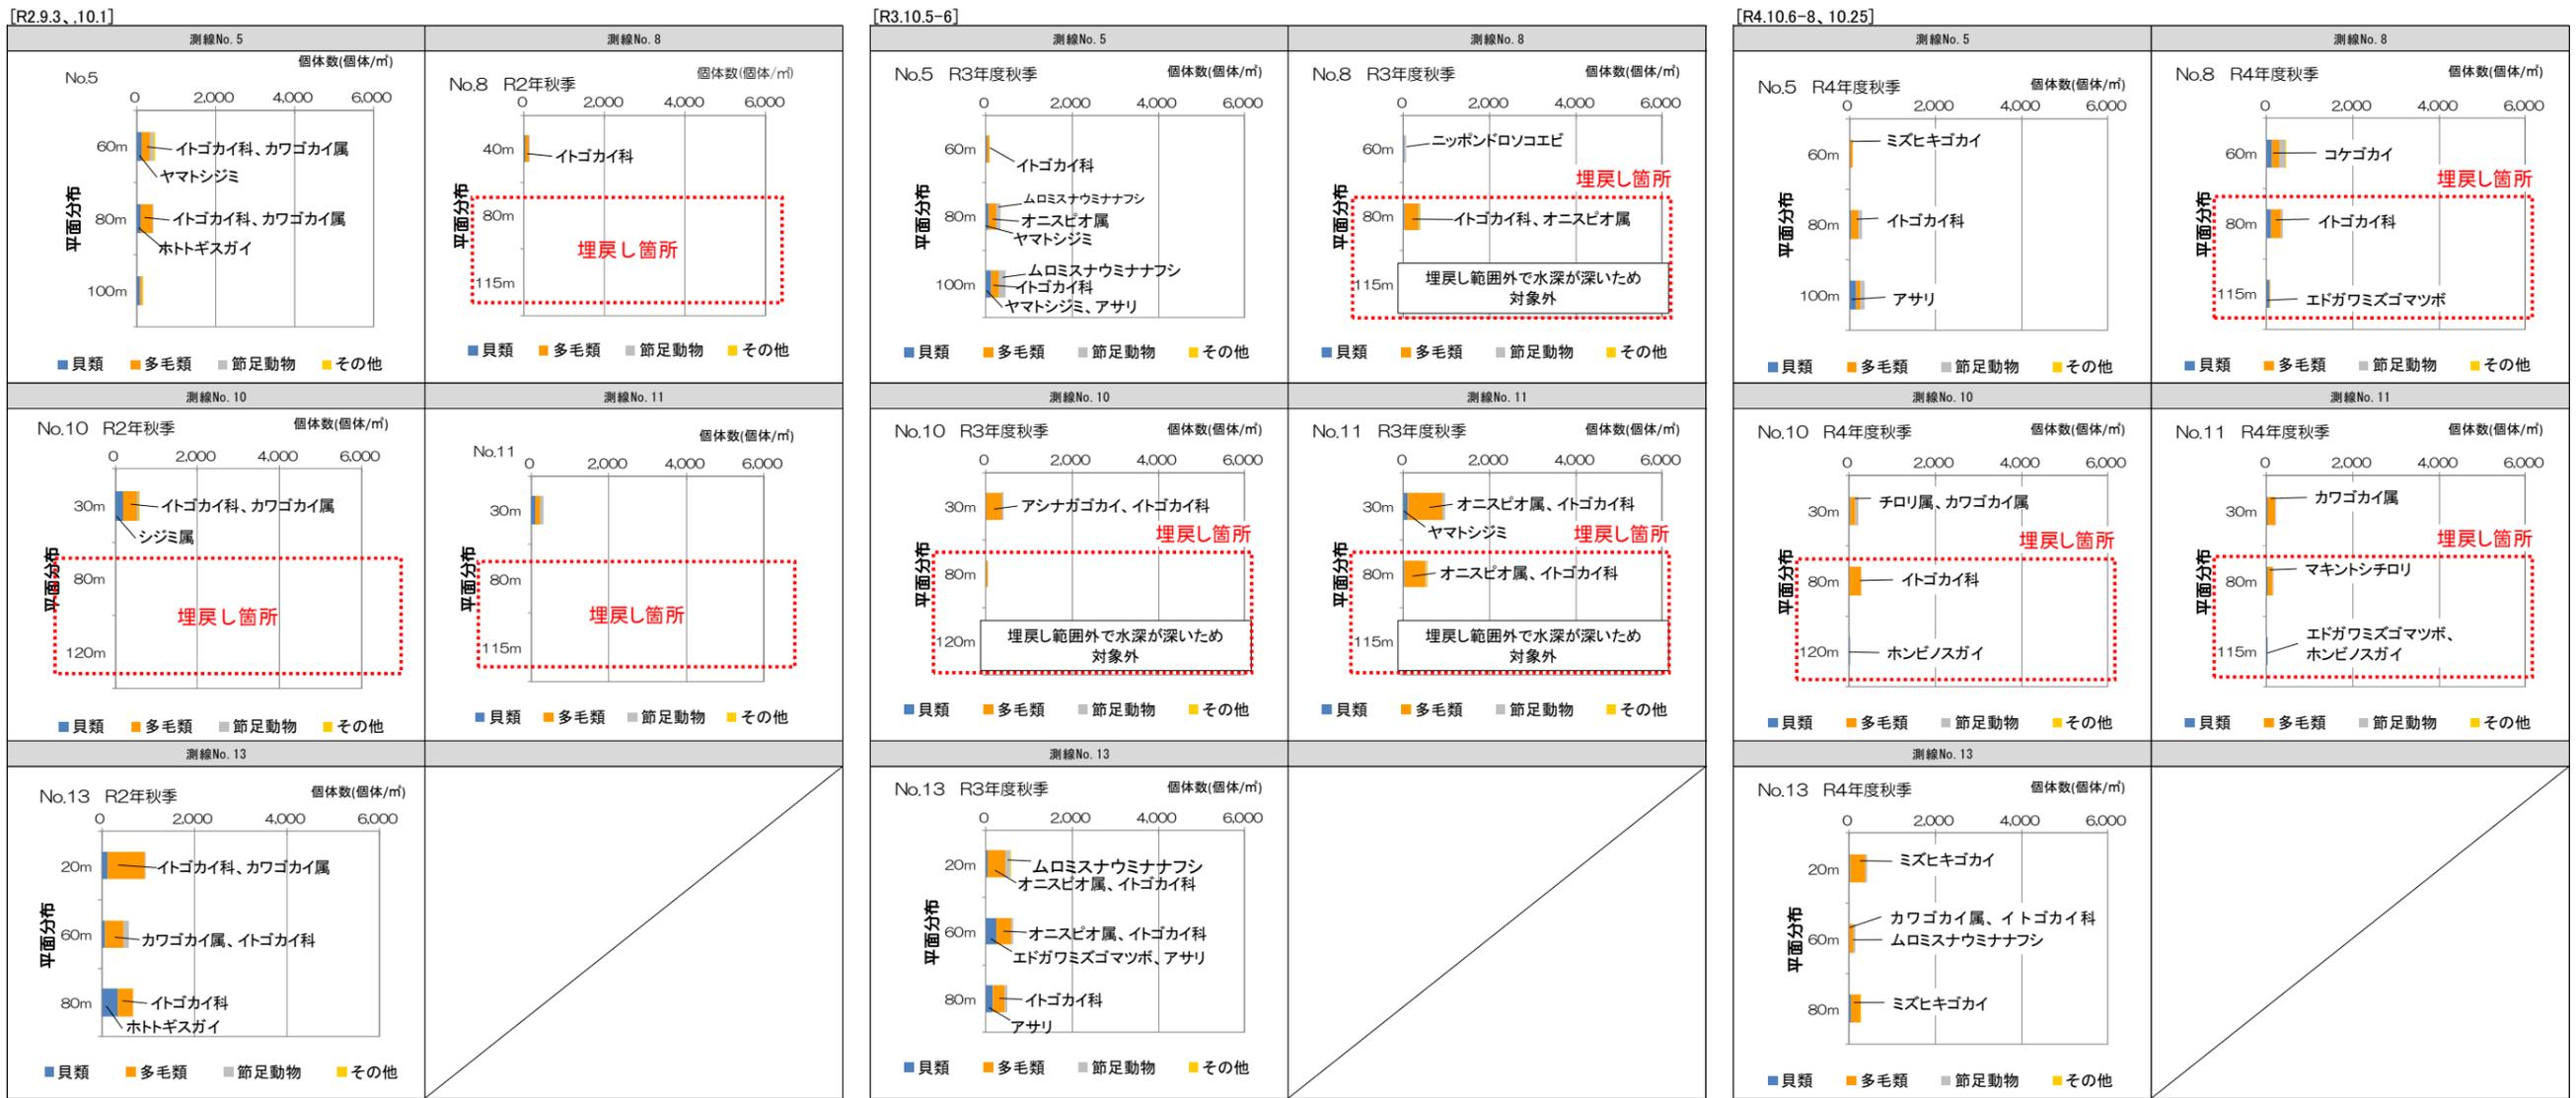
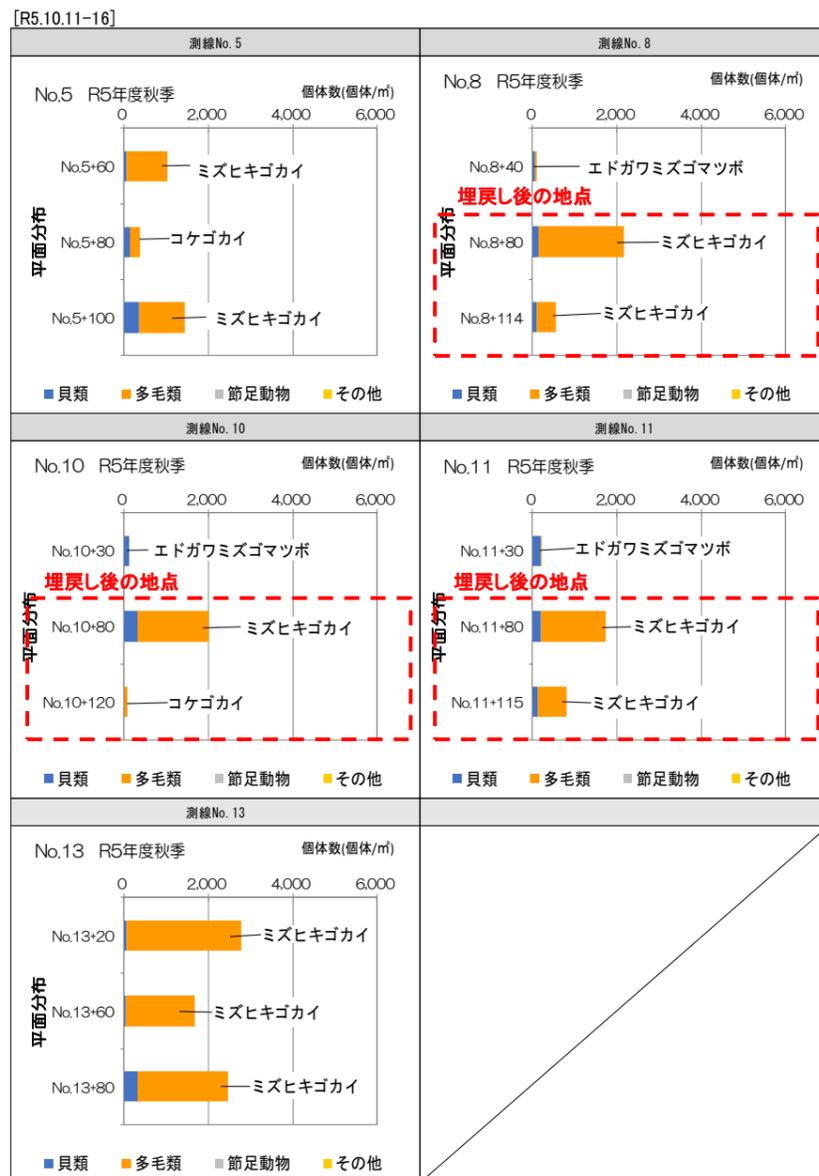
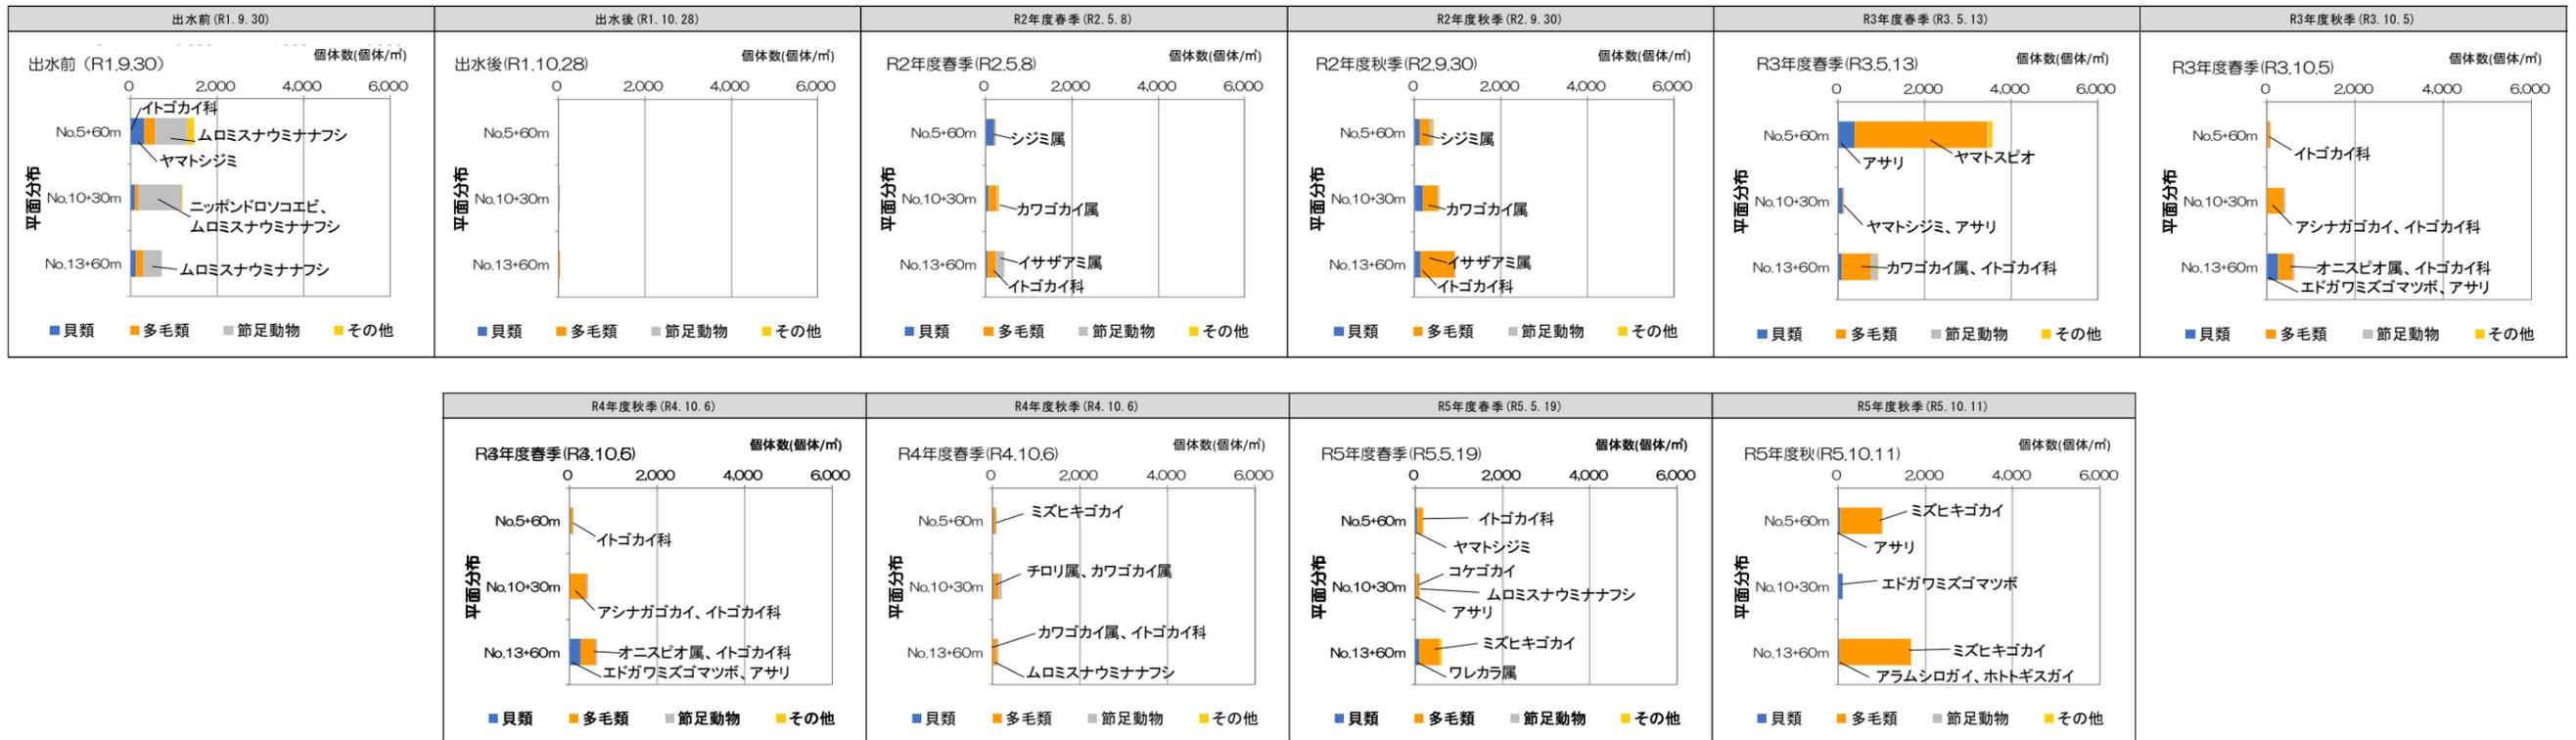
図 3.29(4) 底生生物の平面分布 (R2年度秋季～R5年度秋季、出水後の比較)

- ・R5 年度秋季は、過年度と同様多毛類を中心とした底生生物相であった。また、過年度と比較し、確認個体数はほぼ全地点で増加し、貝類の確認数も増加した。
- ・R5 年度秋季の確認種は、多毛類はミズヒキゴカイ、貝類はエドガワミズゴマツボが優占していた。
- ・R3. 7 月の埋め戻し後の R4 年度秋季までは、No. 8+80m、No. 10+80m 及び No. 11+80m では、主に多毛類のイトゴカイ科やオニスピオ属が確認されていたが、R5 年度秋季では主にミズヒキゴカイが確認された。また、確認個体数は少ないものの貝類も確認された。

※全てコアサンプラー(直径15cm×深さ20cm)による3回採集

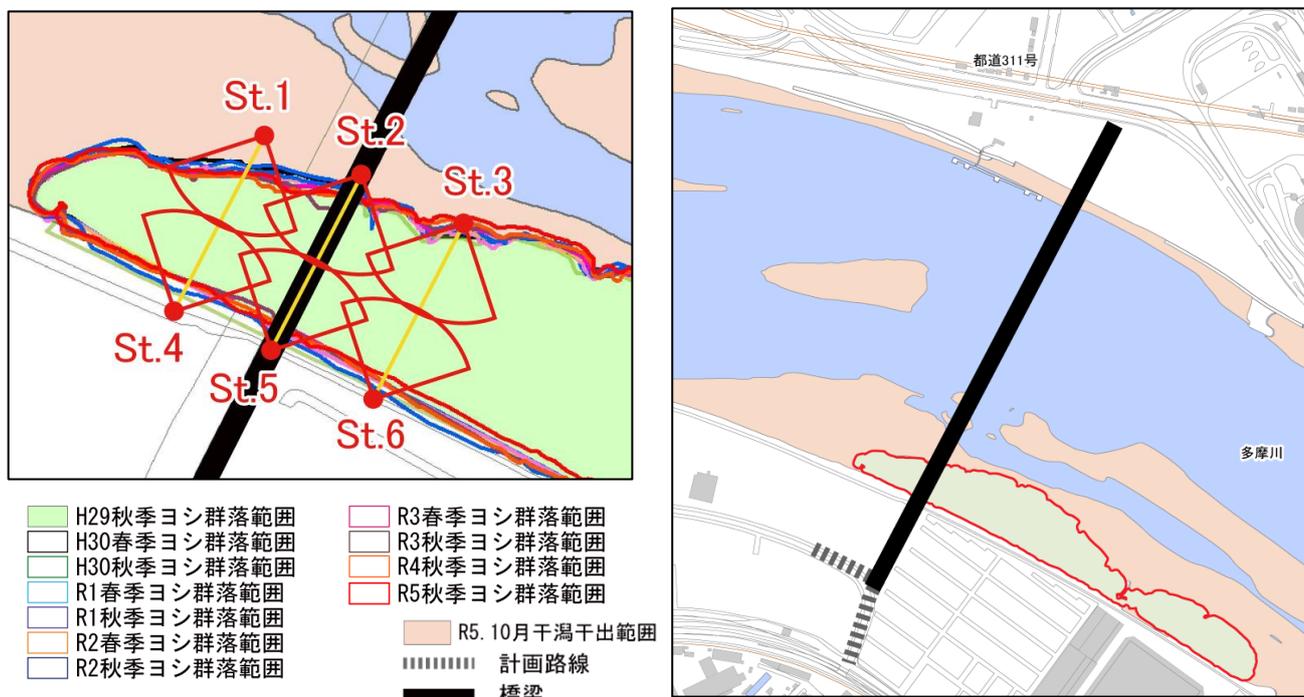
図 3.31 植物調査範囲

注 1) 各地点からの扇形の範囲は、図 3.33 に映っている概ねの範囲を表しています。
 注 2) 各地点の近傍に生育しているヨシを対象として草高を計測しています。特に橋梁下の St.2 及び St.5 は橋梁中央の真下にある個体を計測しています。

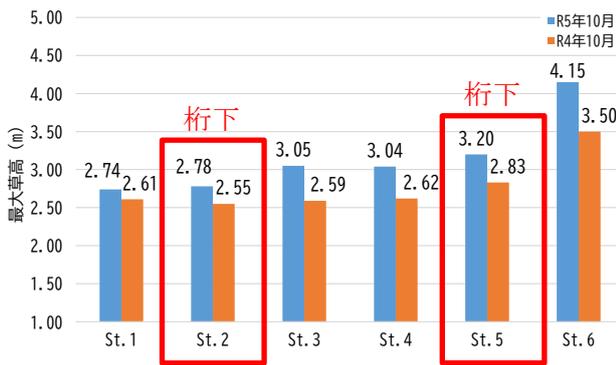
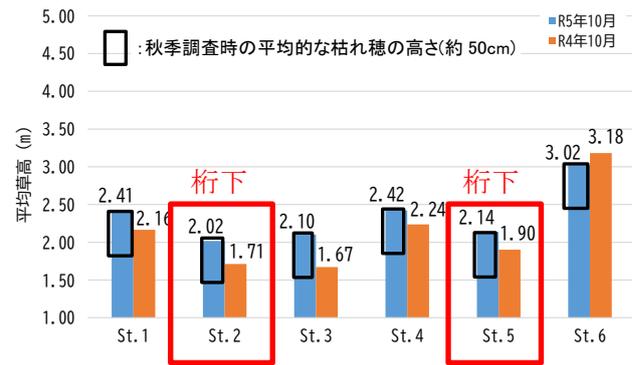
図 3.32 ヨシ群落の草高 (R5 年度測定結果)

- ・ R4 年度秋季と比較すると、St. 6 の平均草高を除く全ての地点・項目で R5 年度秋季の方が高かった。特に橋梁桁下の St. 2 では平均草高が約 30cm、St. 5 では約 20cm 高くなった。橋梁桁下だけでなく St. 6 を除く上流側・下流側の地点でも高くなっているため、気象条件等に起因する差であると考えられる。なお、St. 6 の平均草高が R4 年度秋季よりも低い理由は、アレチウリによる被圧が一因と考えられる。
- ・ R4 年度秋季と比較すると、St. 6 の平均草高を除く全ての地点・項目で R5 年度秋季の方が高かった。特に橋梁桁下の St. 2 では平均草高が約 30cm、St. 5 では約 20cm 高くなった。橋梁桁下だけでなく St. 6 を除く上流側・下流側の地点でも高くなっているため、気象条件等に起因する差であると考えられる。なお、St. 6 の平均草高が R4 年度秋季よりも低い理由は、アレチウリによる被圧が一因と考えられる。

注) 春季は昨年の枯れ穂まで含めて草高を計測しているが、秋季は第16回アドバイザー会議でのご指摘を踏まえ、枯れ穂を除いて草高を計測している。

- ・ ヨシ群落の草高は、橋梁により生じた日陰の影響で、橋梁桁下の St. 2 の草高が他の地点と比較し低くなったものの、前述するヨシ群落の分布形状は東日本台風による土砂堆積等にもかかわらず、増加傾向にある。
- ・ ヨシ群落の草高については、ヨシ群落の面積の変化とともに引き続き経過を確認し、工事による影響について評価する。

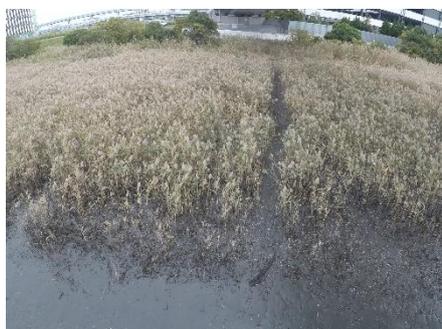
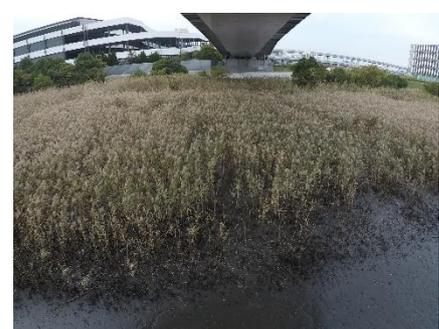
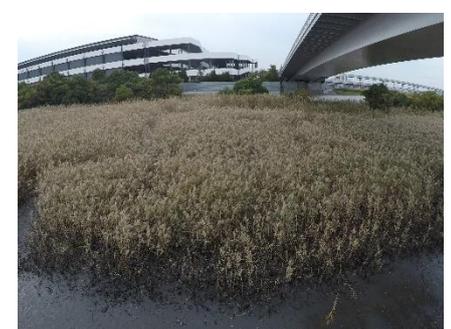
図 3.33 ヨシ群落 各地点の草高と群落の状況 (R5 年度秋季)

ヨシ群落の草高の変化の確認結果を図 3.32、図 3.33 に示す。

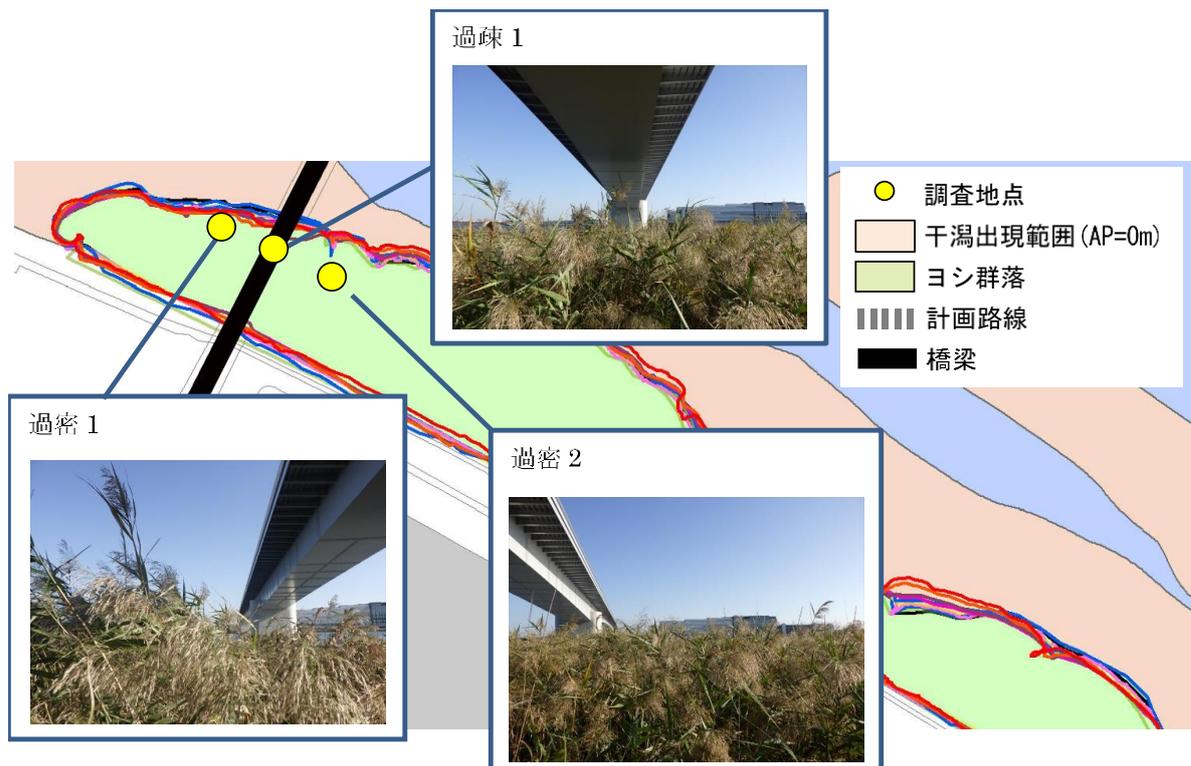
図 3.34 ヨシ群落内の底生生物調査 調査地点

ヨシ帯の分布する橋梁右岸直下1地点及びその上下流でそれぞれヨシが過密となる1地点の計3箇所を調査した。

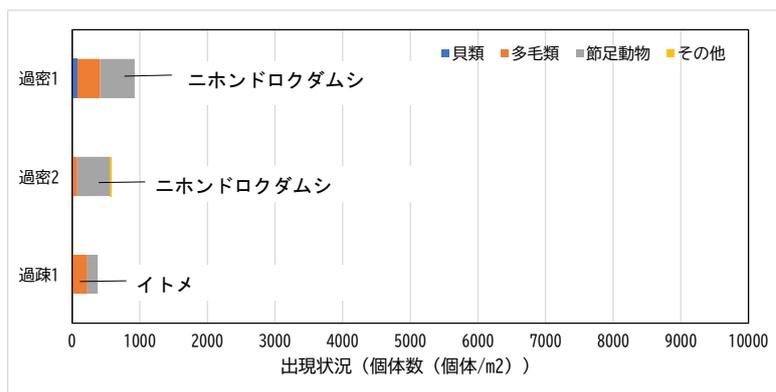
図 3.35 ヨシ群落内の底生生物出現傾向

- ・過密地点では「ニホンドロクダムシ」が最も確認され、過疎地点ではイトメが最も確認された（表 3.5 参照）。
- ・種数が最も多かったのは過密1地点で8種49個体であり、貝類の種数が多く、イトメの確認個体数が最も多く確認された（表 3.5 参照）。
- ・過疎1ではエビ・カニ類が確認されており、貝類は確認されなかった（表 3.5 参照）。また、多毛類が最も多く確認されている。
- ・過密各2地点では節足動物が優占しており、過疎地点では多毛類が優占するといった違いが見られた。（図 3.35 参照）。
- ・過疎地点では、過密各2地点よりは潮位による川の流れが速いことが予想され、同じ砂泥底の環境でも、イトメ、ハサミシャコエビ、チゴガニ等の干潟に巣穴を作り、流れのある場所でも生息できる種で構成されていると考えられる。
- ・近接する広域調査地点4-1-R-1、4-2-R-1、4-3-R-1では、過疎地点で確認された種のうちヤマトカワゴカイ、イトメ、ハサミシャコエビ、チゴガニは確認されておらず、貝類が比較的確認されていることから河川水の流入状況等、各環境に適応した種が生息していると考えられる。
- ・各地点における底質のORP(酸化還元電位)は過疎地点で「+」の値が高く、好氣的な環境である傾向を示している。

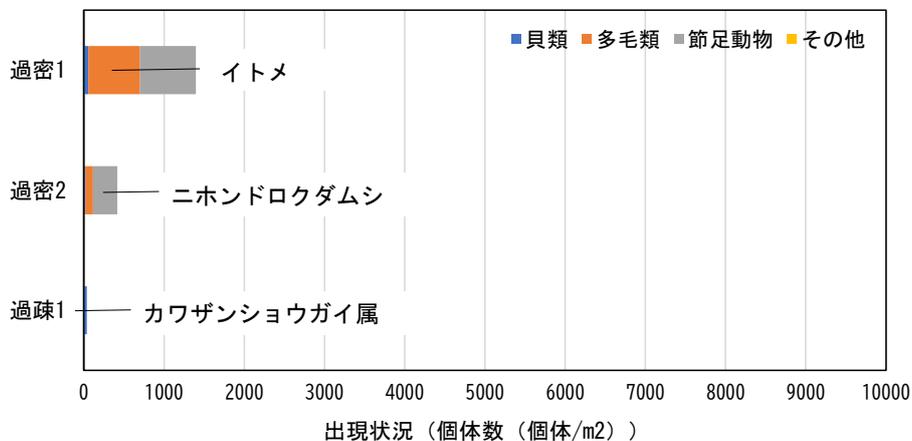
図 3.37 ヨシ群落内の底生生物出現傾向

- ・過密地点では「イトメ」が最も確認され、過疎地点ではカワザンショウガイ属が最も確認された（表 3.7 参照）。
- ・種数が最も多かったのは過密1地点で11種74個体であり、貝類の種数が多く、イトメの確認個体数が最も多く確認された（表 3.7 参照）。
- ・過疎1ではカワザンショウガイ属のみ確認されており、その他の種は確認されなかった（表 3.7 参照）。
- ・過密各2地点では節足動物が優占しており、過疎地点では貝類が優占するといった違いが見られた。（図 3.37 参照）。
- ・近接する広域調査地点 4-1-R-1、4-2-R-1、4-3-R-1 では、貝類が比較的確認されていることから河川水の流入状況等、各環境に適応した種が生息していると考えられる。
