都市計画道路殿町羽田空港線ほか道路築造工事

令和6年度環境モニタリング環境調査報告書

川崎市建設緑政局

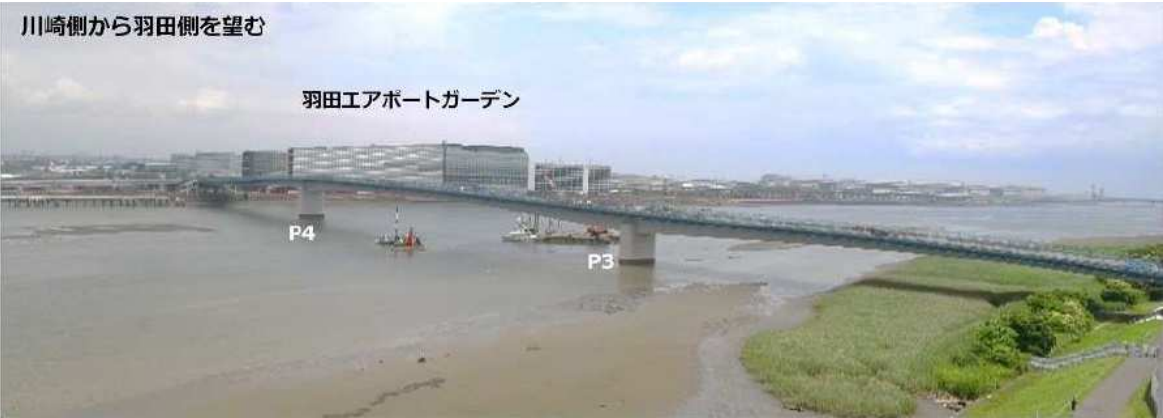
写真 2-2 干潟埋戻し状況

側床版架設後、浚渫した干潟部分を山砂および仮置きしておいた土砂で埋戻しを行った。

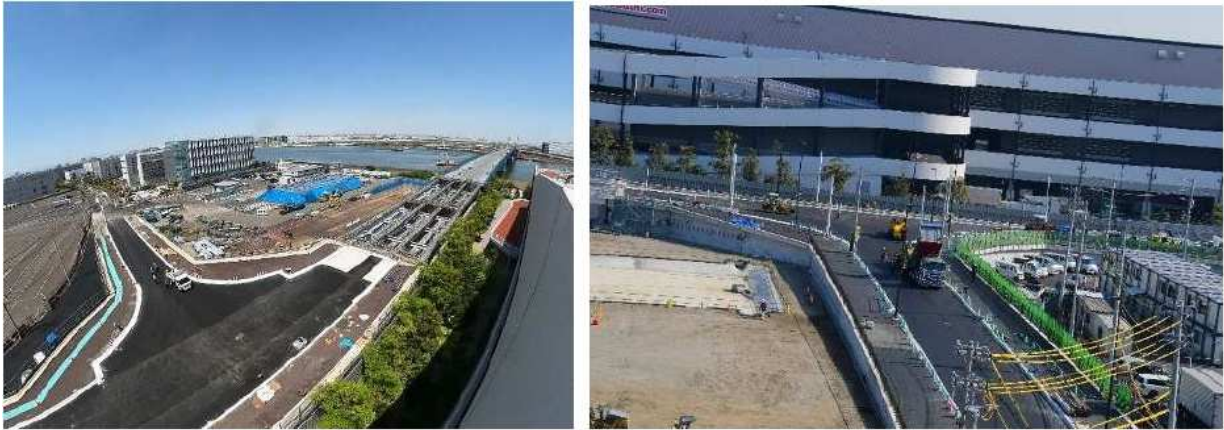
写真 2-4 （左：殿町側交差点部全景、右：交差点部道路舗装状況）

取付道路となる殿町側は道路の舗装と防護柵工事を実施した。  
橋梁部は、地覆コンクリート打設を行い、防護柵工事、橋梁付属物工事、舗装工事および低位置照明の電気工事を実施した。

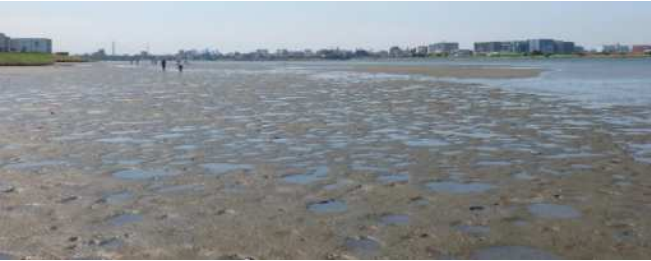
写真 2-9 干潟表層状況

浚渫前の干潟微地形を把握・調査するとともに、干潟生物の住みやすい土質性状や淡水流入環境の確保の視点に立って、埋戻しにより干潟を復元する（写真 2-9、図 2-8、図 2-9参照）。

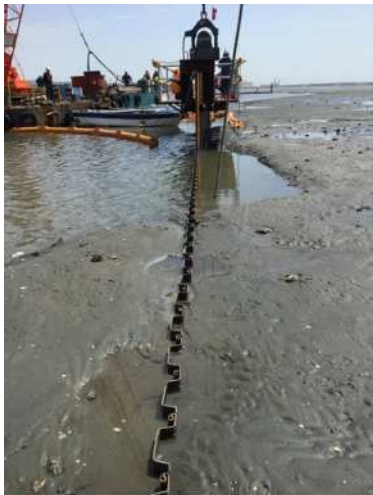
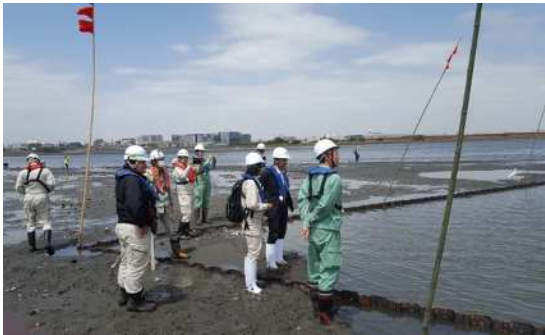
写真 2-11 生態系保持空間の保護(仮設鋼矢板設置)の実施状況

生態系保持空間への浚渫の影響を低減させるために、干潟と浚渫範囲の境界部に仮設鋼矢板を設置した。仮設鋼矢板は、干潟地盤高 (AP±0.0m～AP+0.7m) まで打設し、地形変化や生態系保持空間への水の移動を妨げない配慮をした (写真 2-11 参照)。

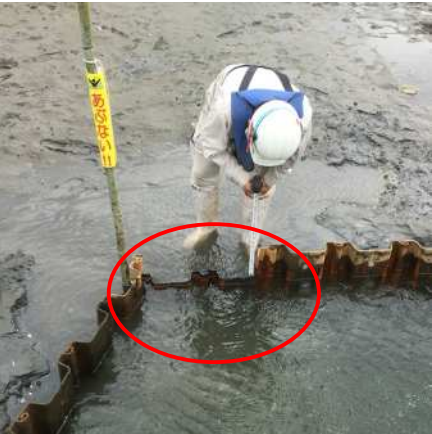
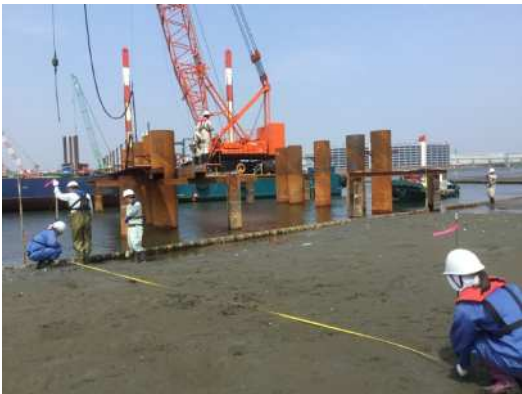
写真 2-12 実施状況 (左：矢板打ち下げ状況 (帯水対策)、右：緩衝帯地形変化確認状況)

なお、鋼矢板背面への帯水対策として有識者の助言を得て鋼矢板天端の打ち下げを実施した (写真 2-12 参照)。

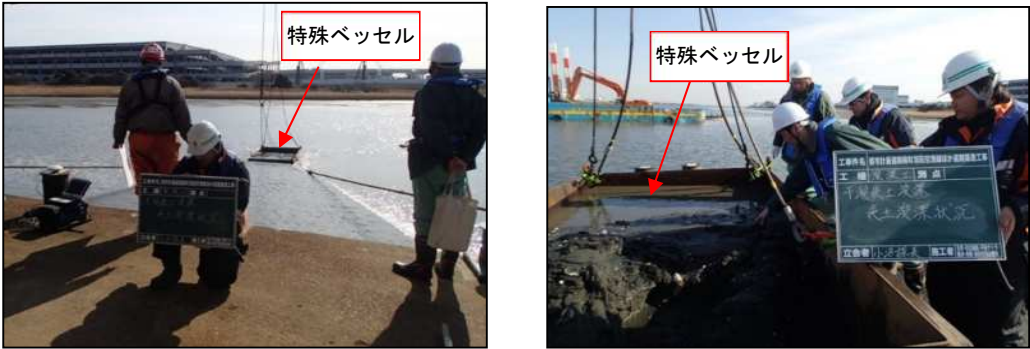
写真 2-13 実施状況(左：表土すき取り状況、右：表土すき取り後の確認)

浚渫工における築造部は底生動物の生息に適した干潟部が存在するため、その干潟部の土砂（約 1,500m<sup>3</sup>）を埋戻しに再利用して干潟の早期回復を目的として表土をすき取り・陸揚げし、仮置きヤードに保管した。

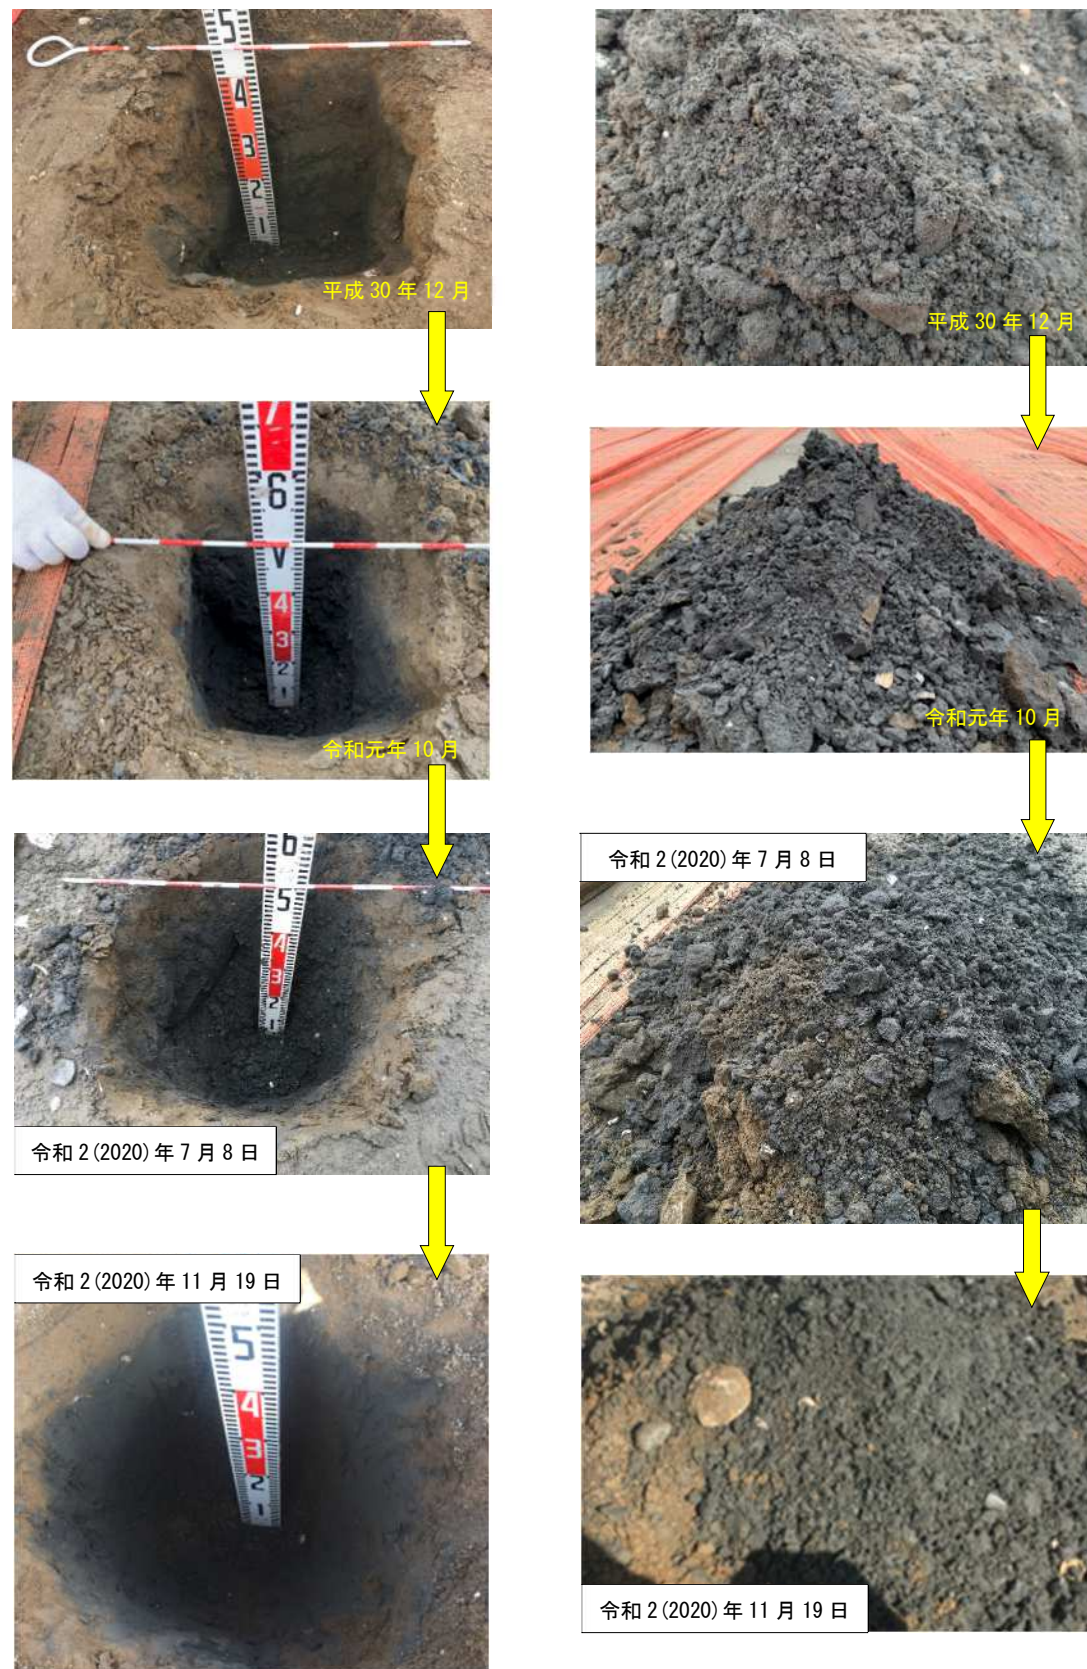
写真 2-16 干潟表土の状況(左：保管土の土中の状態 (約 0.5m 堀下げ)、右：保管土の状態)

- ・令和 3(2021)年 4 月より埋戻しを開始したこと、仮置きは令和 3(2021)年 3 月まで行った。
- ・埋戻し前の令和 2(2020)年度の仮置き状況を以下に示す。
- ・令和 2(2020)年 7 月 8 日と 11 月 19 日に陸上保管中の干潟表土の状態を確認した。
- ・シート下の表土表面は、黒く変色しておらず還元的な環境になっていないと推測された。降雨翌日の調査であり表土は湿っていた。
- ・11 月の状況では、晴天が続き、表土は多少乾燥していたものの内部は湿潤状態で健全であった。
- ・シート下の表土表面は、黒く変色しておらず還元的な環境になっていないと推測された。
- ・令和 2(2020)年度の観察では、表層から約 0.5m 掘り下げた土砂は、湿潤状態を維持していたが臭いもなく、還元的な環境になっていないと推測された。
- ・また、掘り下げても固結状態の箇所は見られず、土質性状は保管時と比べて粒度等大きな変化はないと推測された。

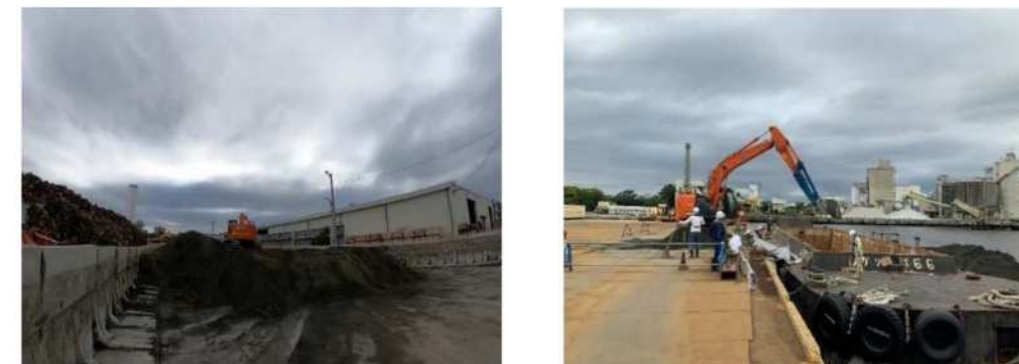
写真 2-17 処理状況 (左：仮置き土砂搬出状況、右：仮置き土砂積込状況)

表土の埋戻しは、底生生物の生息の早期回復を目的として、浚渫時に仮置きした表土を用いて行った。仮置き土砂は表土の 15cm 厚を目安に使用した。

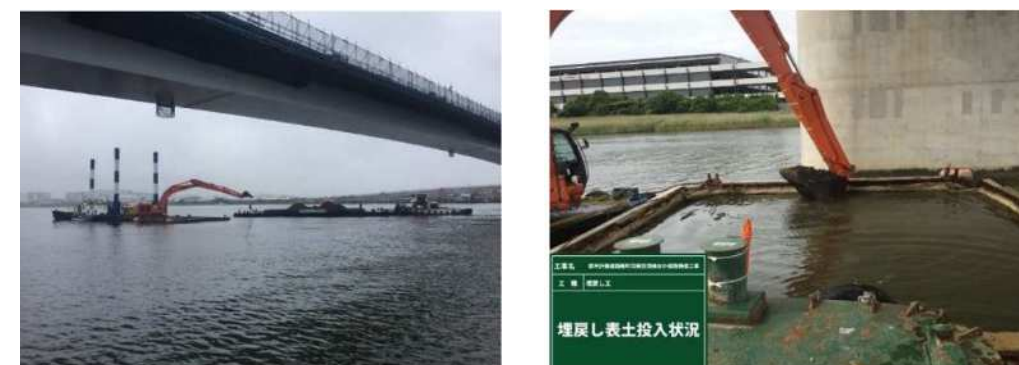
写真 2-18 処理状況 (左：埋戻し投入状況、右：表土投入状況)

埋戻し材は千葉県産の山砂を使用し、土運船にて現地に搬入した。

埋戻しは緩勾配による干潟の連続性を目指し、法面勾配を 1:10 を目標とした。

埋戻し作業は、グラブバケットを装備したクレーン付台船とバックホウ浚渫船にて行った。

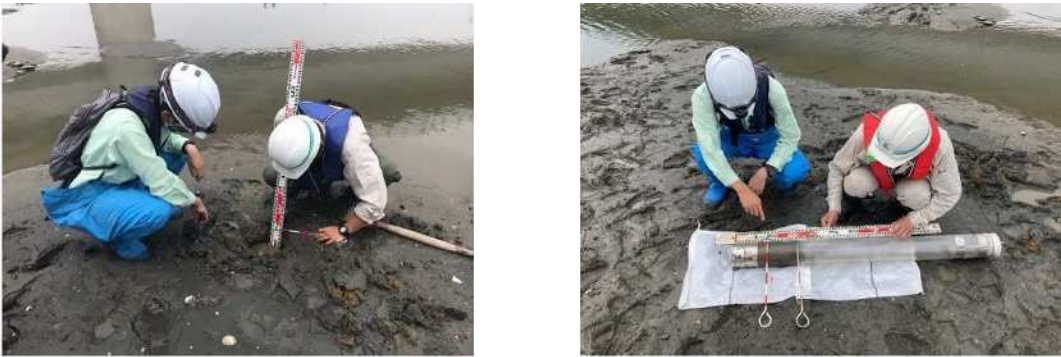
写真 2-20 表土埋戻しの確認状況

表土の埋戻し状況をコアサンプリングで確認した結果、厚さ約 15cm で埋戻しができていることが確認できた。

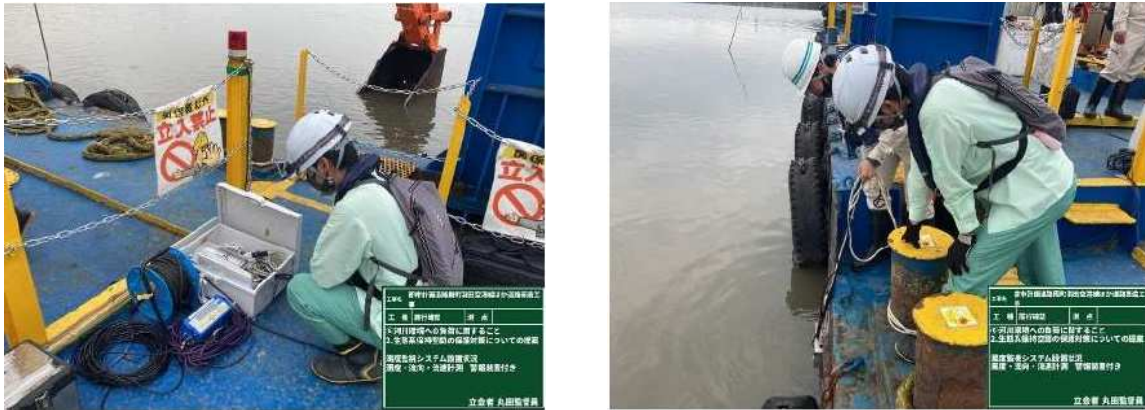
写真 2-23 水質調査状況（埋戻し時）

埋戻作業時は、多摩川の施工箇所と浮島指定処分地で水質調査を行い、水質に浚渫の影響がないことを確認しながら施工を進めた。水質調査項目を以下に示す。

- ・生活環境の保全に関する環境基準(B 類型)：2 回/週
- ・人の健康の保護に関する環境基準：1 回/月

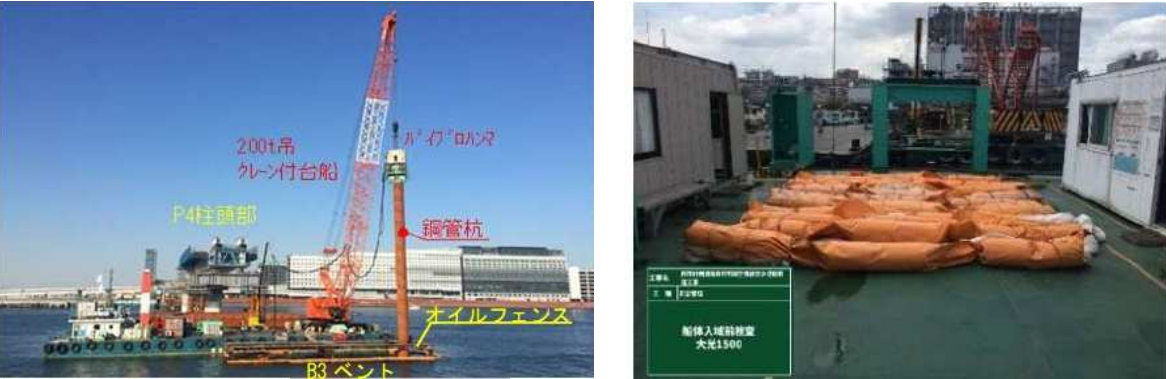
写真 2-24 オイルフェンス（左：展開状況、右：常備状況）

躯体構築時の油流出防止のため、鋼管井筒周辺にはオイルフェンスを展開するとともに、油吸着マットを作業場所に常備し、油流出時の河川への拡散防止対策を実施した。

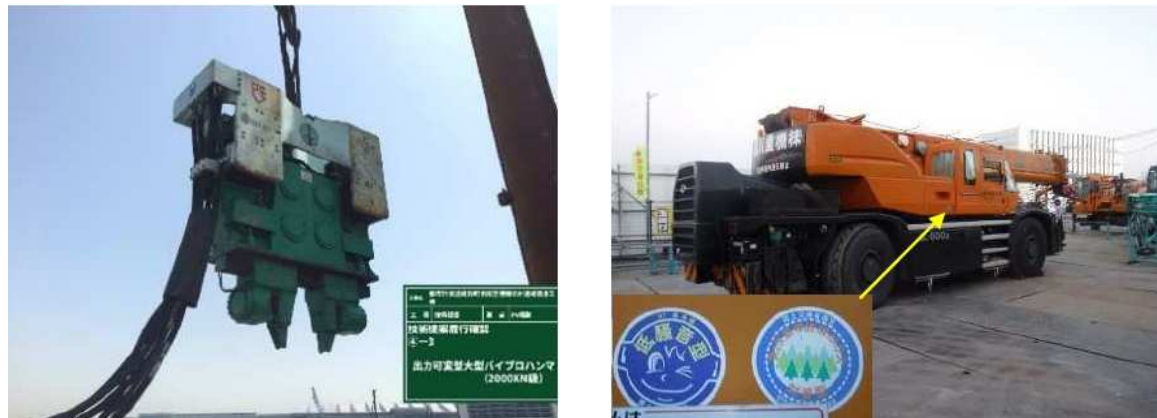
写真 2-26 建設機械（左：特殊バイブロハンマ使用、右：低騒音型建設機械）

陸上工事で使用する建設機械は低騒音型のものを使用し、騒音の抑制に努めた。

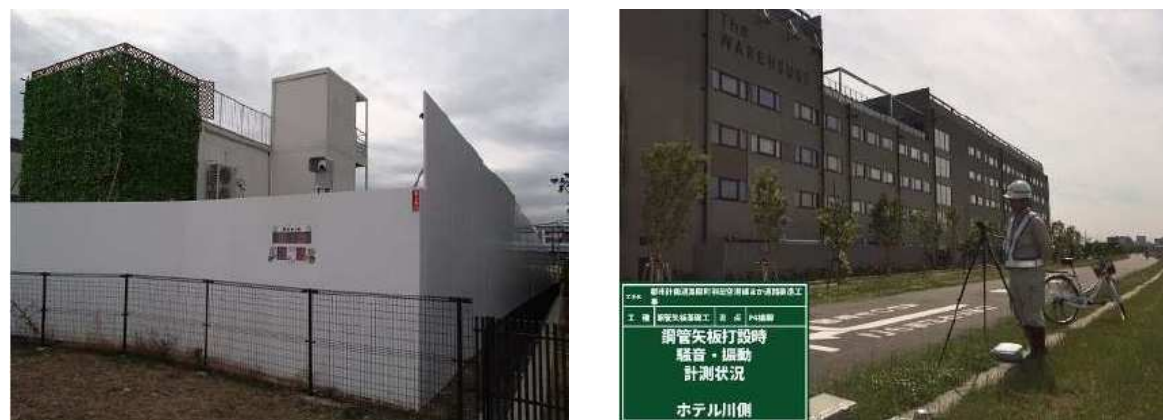
写真 2-27 騒音振動計設置及び計測状況（多摩川サイクリングロード沿い）

工事事務所出入り口と多摩川サイクリングロードの一般の方から見えるところに騒音・振動計の電子掲示板を設置し、作業時の騒音・振動が規制値を超過していないかを確認しながら作業を行った。さらに、適宜に詳細な騒音振動測定を行い、振動・騒音に配慮した施工に努めた。

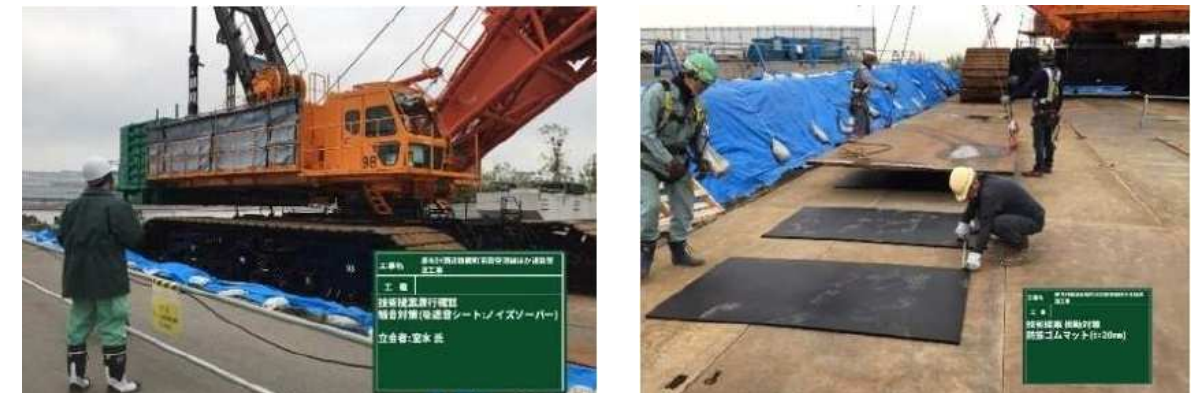
写真 2-28 騒音・振動対策（左：吸遮音シート設置、右：防振ゴムマット設置）

陸上施工ヤードでの騒音対策として仮囲いの高さより高所に設置するコンプレッサーと発電機は、吸遮音シート「ノイズソーバー」で囲い騒音抑制に努めた。

また、振動対策として上部工で使用する大型クローラクレーンのキャタピラー直下には、防振ゴムマット（t=20mm）を設置し、振動抑制に努めた。

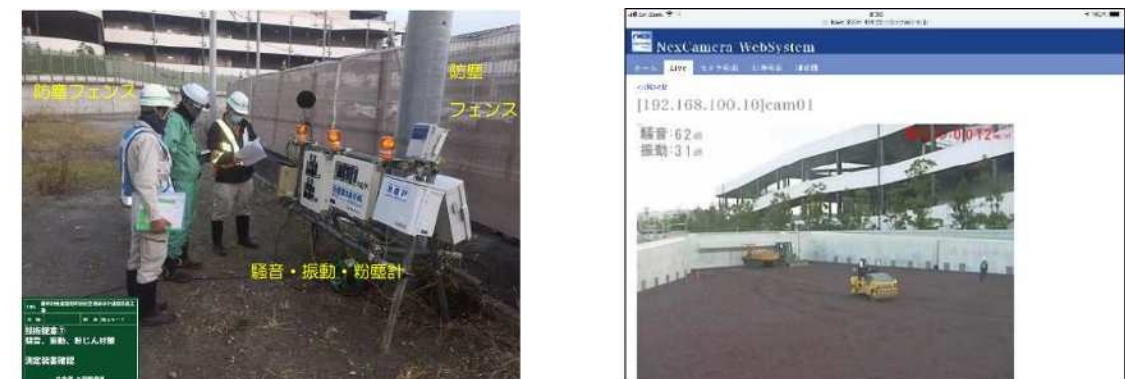
写真 2-29 騒音・振動・粉塵計測（左：計測状況、右：モニタリング画面）

陸上施工ヤードでの粉塵対策として、工事区域境界に仮囲いと防塵ネットを設置した。また、境界付近に計測機器（騒音、振動、粉塵量）を設置するとともにリアルタイムで現地をモニタ管理するシステムを構築し、管理に努めた。

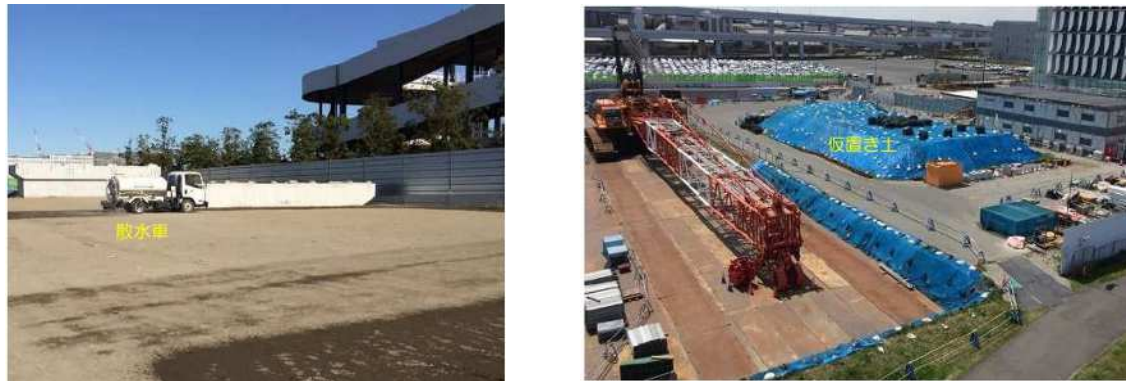
写真 2-30 粉塵対策（左：散水車による散水状況、右：仮置き土ブルーシート養生）

盛土作業などの施工中は、散水車による粉塵対策を実施し、盛土の仮置き場にはシートを設置し、粉塵を抑えた。

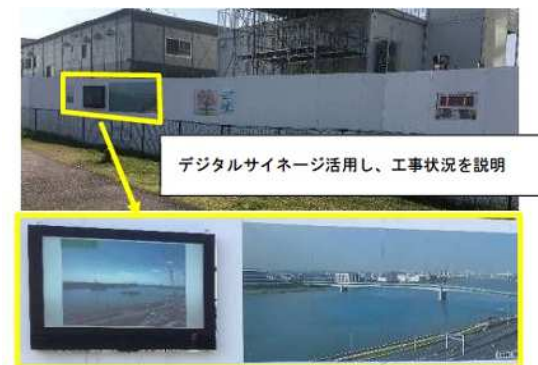
図 2-18 電光掲示板による説明状況（多摩川サイクリングロード沿い）

ベント基礎杭の打設など騒音が大きいと想定される作業については周辺住民の方に工事案内を配布するとともに、工事範囲付近のサイクリングコースに看板等を設置するなどして作業内容などの周知を行った。

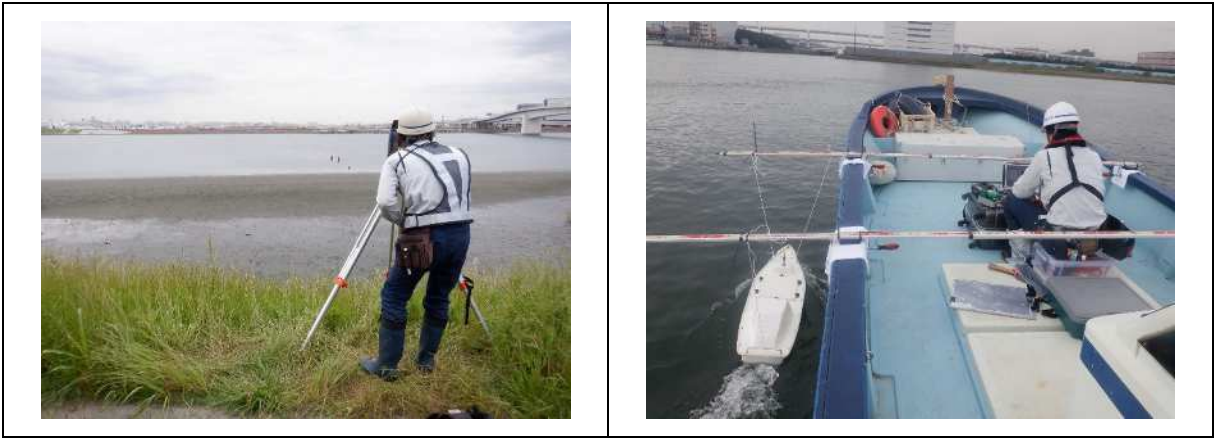
写真 3-1 調査風景

測量は、既設基準点よりトータルステーションを用いて計測を行い、河川上の地点は船上から音響測深器等を用いて計測した。

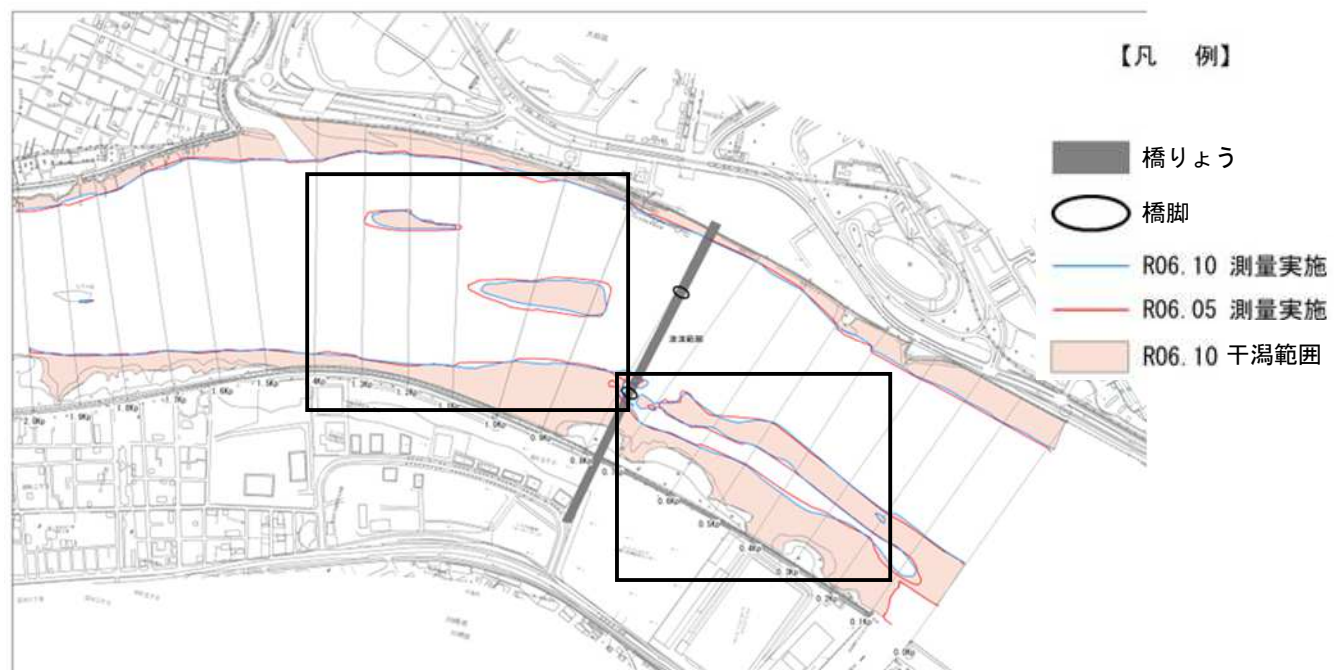
図 3-2(1) 干潟地形変化 (平面図)

調査結果は、表 3-4、図 3-2 及び図 3-3 に示すとおりである。令和6(2024)年5月調査及び10月調査の結果、干潟面積は約27ヘクタールであり、明らかな変化は確認されなかった。

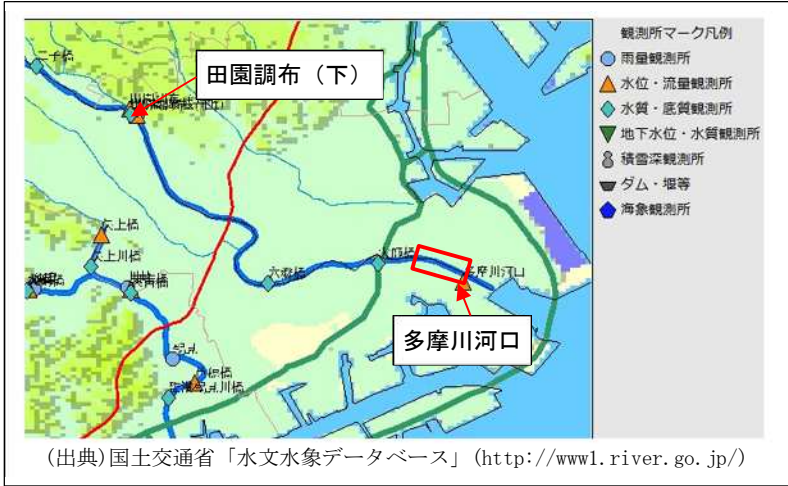
図 3-8 観測所位置

注) 多摩川河口の観測所が多摩川スカブリッジに最も近いが、潮位の影響により河川流量の変化による水位変化を確認できないため、上流にある田園調布(下)観測所の水位データを採用した。

平成 29(2017)年から令和 6(2024)年までの日最高水位の状況は、図 3-9 に示すとおりである。令和 6(2024)年 10 月調査前に、令和 6 年台風第 10 号（8 月 30～31 日）による増水が発生した。なお、多摩川河口の観測所が多摩川スカイブリッジに最も近いが、潮位の影響により河川流量の変化による水位変化を確認できないため、上流にある田園調布(下)観測所の水位データを示した。

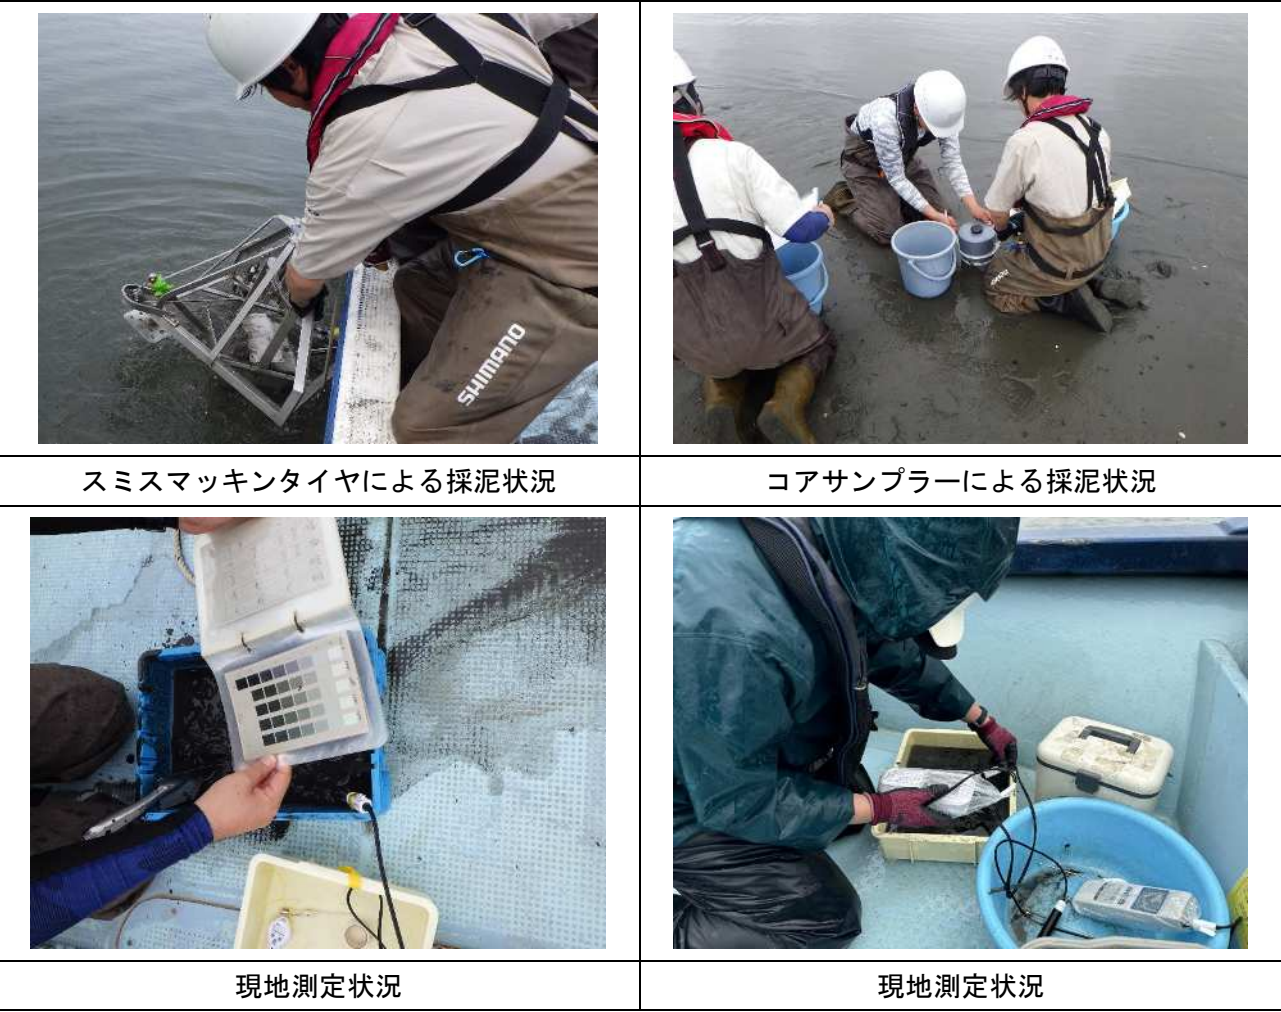
写真 3-2 調査風景

底質(広域)調査は、河川内等で水深のある調査地点ではスミスマッキンタイヤ、干潟部ではコアサンプラー(Φ15cm の円柱状、深さ 20cm のもの)を使用して採泥し、試料を持ち帰って粒度組成、強熱減量、COD を分析した。また、酸化還元電位、性状、臭気、泥温、泥色を目視等により現地測定した。

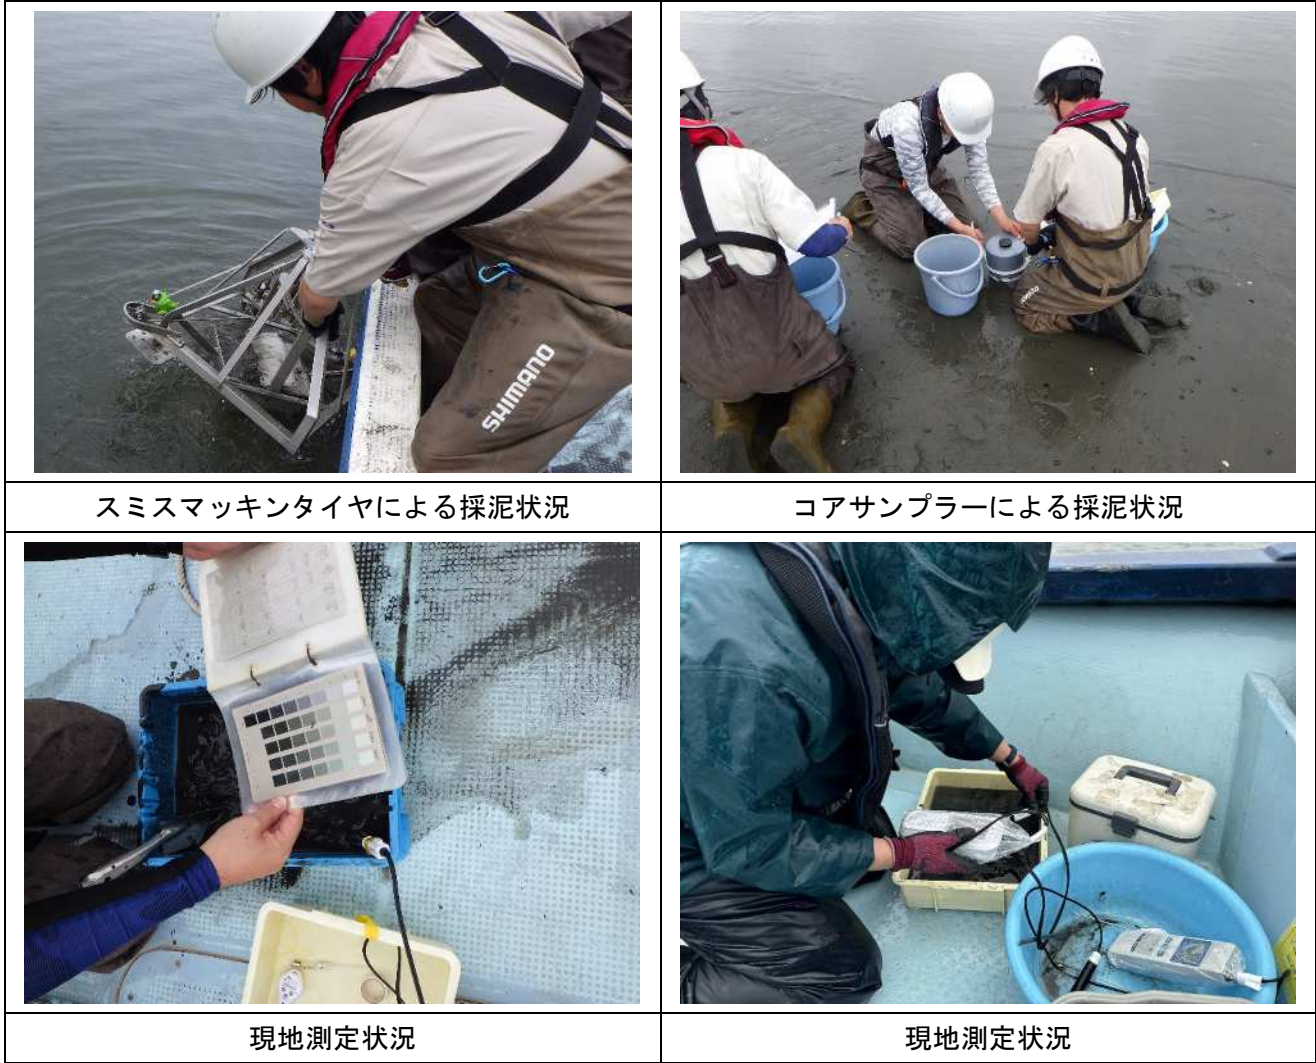
写真 3-3 調査風景

調査は、調査範囲内に設定した調査地点(干潟の底生生物と同じ調査地点)において定量調査を実施した。定量調査は、河川内等で水深のある調査地点ではスミスマッキンタイヤ、干潟部ではコアサンプラー(Φ15cm の円柱状、深さ 20cm のもの)を使用して採泥し、試料を持ち帰って粒度組成、強熱減量、COD を分析した。また、酸化還元電位、性状、臭気、泥温、泥色を目視等により現地測定した。
