都市計画道路殿町羽田空港線ほか道路築造工事 環境モニタリング調査 総合評価書概要

1. 総合評価書の概要

本評価書は、多摩川スカイブリッジ（仮称 羽田連絡道路）の建設に伴い、これまで環境モニタリング調査を行い、河川河口の環境アドバイザー会議で検討された調査結果の評価や検討結果を取りまとめることで、本工事が周辺環境に与えた影響を総合的に評価し、その取組みについて広く周知することを目的としている。詳細については、総合評価書および各年度報告書を参照されたい。

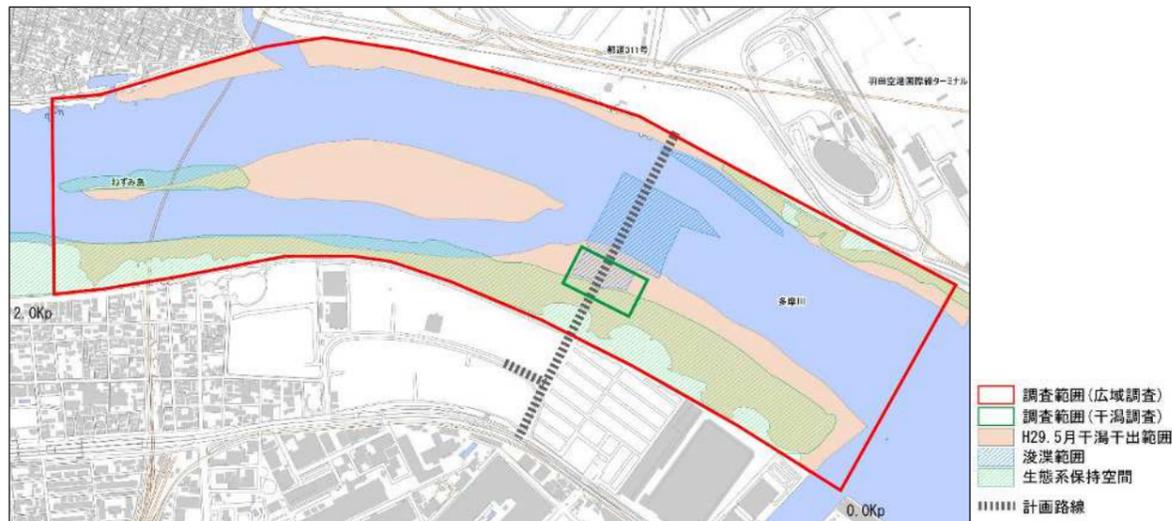
広域調査の調査範囲は、潮の満ち引きに伴って浚渫等による影響が及ぶ可能性が想定される 0～2Kp の範囲とした。干潟調査の調査範囲は、生態系保持空間に近接し、浚渫や鋼矢板の設置等による影響が及ぶ可能性が想定される橋脚工事箇所周辺の範囲とした。

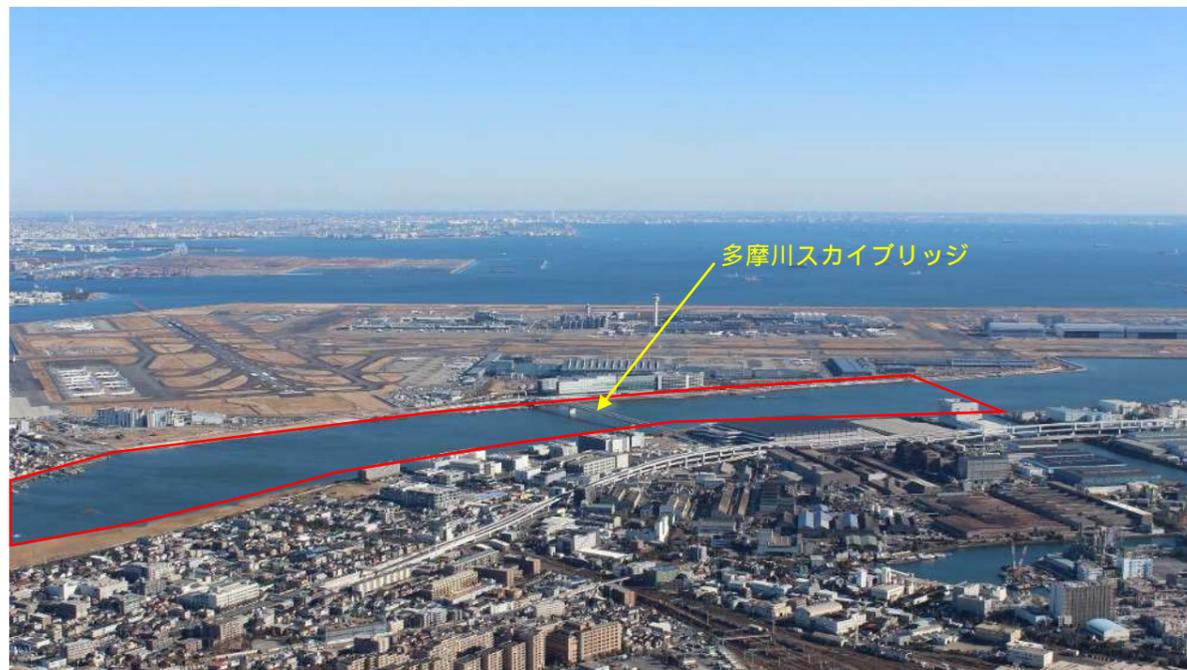
生態系保持空間：生態学的な観点から、動物や植物などの生息・生育地として特に保全する必要があると認められた区域として「多摩川河川環境管理計画」の中で設定されている。

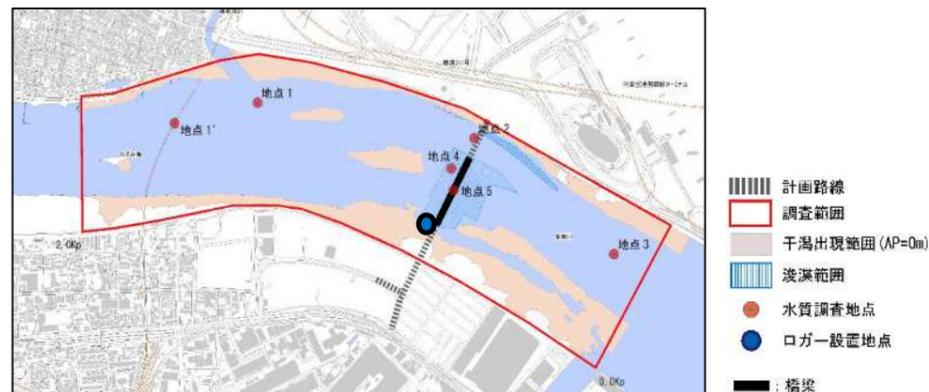
- (1) 水温
全調査期・地点で春季は 15.6~23.3、夏季は 25.2~31.1、秋季は 17.8~26.4、冬季は 7.0~12.1 であった。
- (2) 塩分
躍層が形成されていることが多かったが、調査期・地点によっては、躍層が明瞭でないケースも確認された。
- (3) 溶存酸素量(DO)
夏季に底層で 2mg/l 未満の貧酸素状態が記録されることがあったが、データロガーの記録によると、長期間にわたって貧酸素状態が継続することはなかった。夏季以外の季節には底層で 2mg/l 未満の貧酸素状態は記録されなかった。
- (4) 濁度
調査期・地点によって底層で目標管理値の 12FTU を超えるケースも確認されたが、12FTU 未満の調査期・地点がほとんどであった。
- (5) 水素イオン濃度
全調査期・地点で 7~9 であった。令和 3 年度夏季調査(8 月)において、表層で環境基準を超過する地点があったが、本工事の河川内での作業は 7 月時点ですべて完了しており、秋季調査では全地点環境基準の数値内となっていた。
- (6) その他項目
COD、SS では、環境基準を超過することはなかった。BOD では、干潮時等に一部の層で環境基準を超過することがあったが、一時的なもので、地点 2 よりも地点 1 や地点 3 で多かった。

溶存酸素量(DO)については、長期間にわたって貧酸素状態が継続することはなく、一時的なものであった。濁度については、調査期・地点によって底層で 12FTU を超えるケースも確認されたが、浚渫工事(他工事のものも含む)や船舶の航行等による一時的なものであったと考えられる。水素イオン濃度については、本工事の河川内作業が行われている期間では、すべて環境基準以内であった。

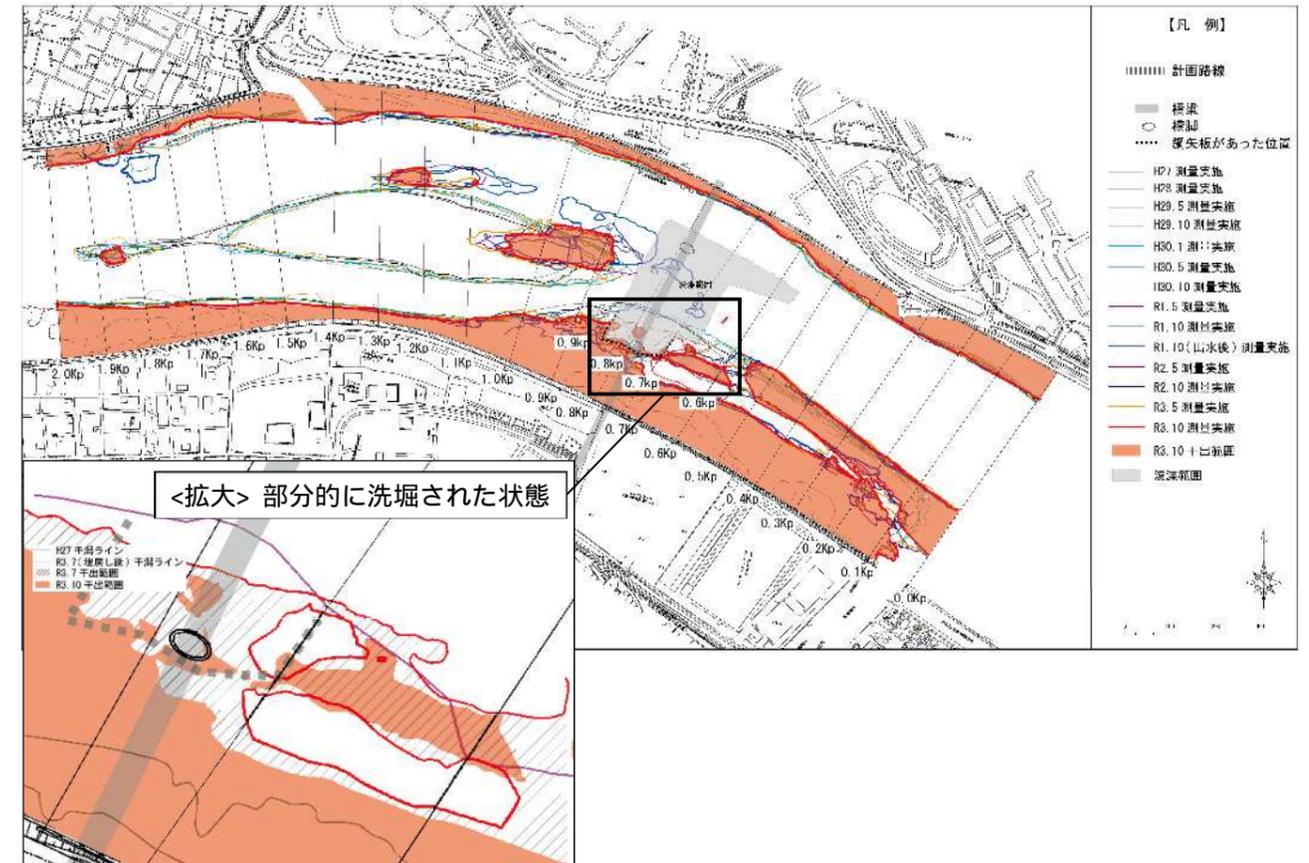
- (1) 東日本台風前
中州の下流端は R2 年度春季まで、右岸側の下流端は H29 年度秋季から H30 年度冬季にかけて下流方向に伸長し、その後は安定していることが確認された。右岸側 0.7Kp の浚渫範囲の法面部は、大きく後退することなく安定していることが確認された。
- (2) 東日本台風後
中州は大きく変化し、縮小して全体的に左岸・下流寄りに移動した形状となっていることが確認された。その後の調査では、部分的な伸長後退等の変化は確認されたが、大きな変化は確認されなかった。東日本台風後に河床形状も大きく変化し、0.7Kp では最大約 2.8m、0.8Kp では最大約 3.0m の堆積が確認されたが、その後浚渫工事等により東日本台風前に近い状態が継続している。
- (3) 埋戻し(令和 3 年 7 月)後
埋戻し(令和 3 年 7 月)後には、平成 27 年干潟ラインに近い状態に戻ったが、令和 3 年秋季調査(10 月)では、部分的に洗堀された状態が確認された。

東日本台風後の調査では、広域的な土砂の堆積や洗堀および干潟地形の変化が確認された。これらの変化の主たる要因は東日本台風に伴う大規模出水であり、工事の影響ではないと考えられた。

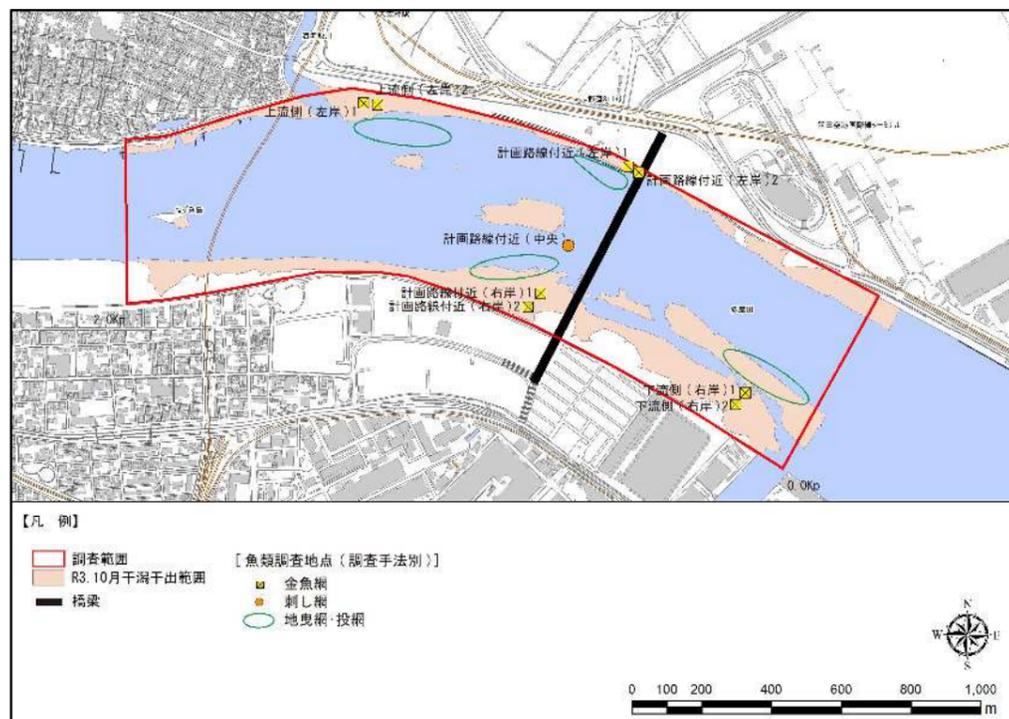
春季はエドハゼ、ピリング、夏季はヒモハゼ、エドハゼ、ピリング、マサゴハゼ、秋季はマルタ、冬季は、エドハゼが継続して確認されている。各調査年度、調査期を通じて、魚類重要種の生息状況について著しい変化等は確認されていない。

調査の結果、魚類重要種の確認状況、生活史型ごとの確認状況、地曳網調査における確認状況、魚類相の推移、タイドプールにおける生息状況のいずれについても著しい変化は確認されなかったことから、魚類については工事の影響はほとんどなかったと考えられるが、事後調査において引き続き経過を確認し、1年間の調査期間を目途に工事完了後の影響について評価していく。

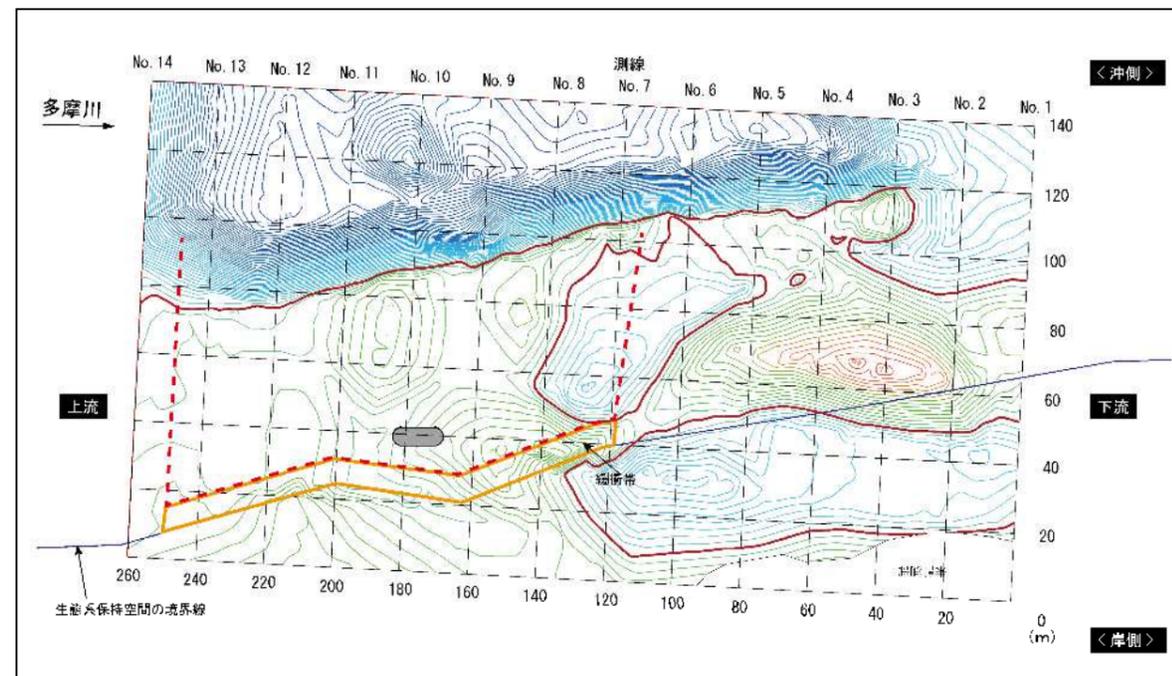
埋め戻し後(R3.7月)

埋め戻し後は No.13+80m ~ No.3+120 の範囲で A.P.0m となったが、R3.10 月には No.9 ~ No.5 の範囲で、埋め戻した土砂が流心方向へ流れた可能性のある 0.50 ~ 0.65m の窪みが発生していた。

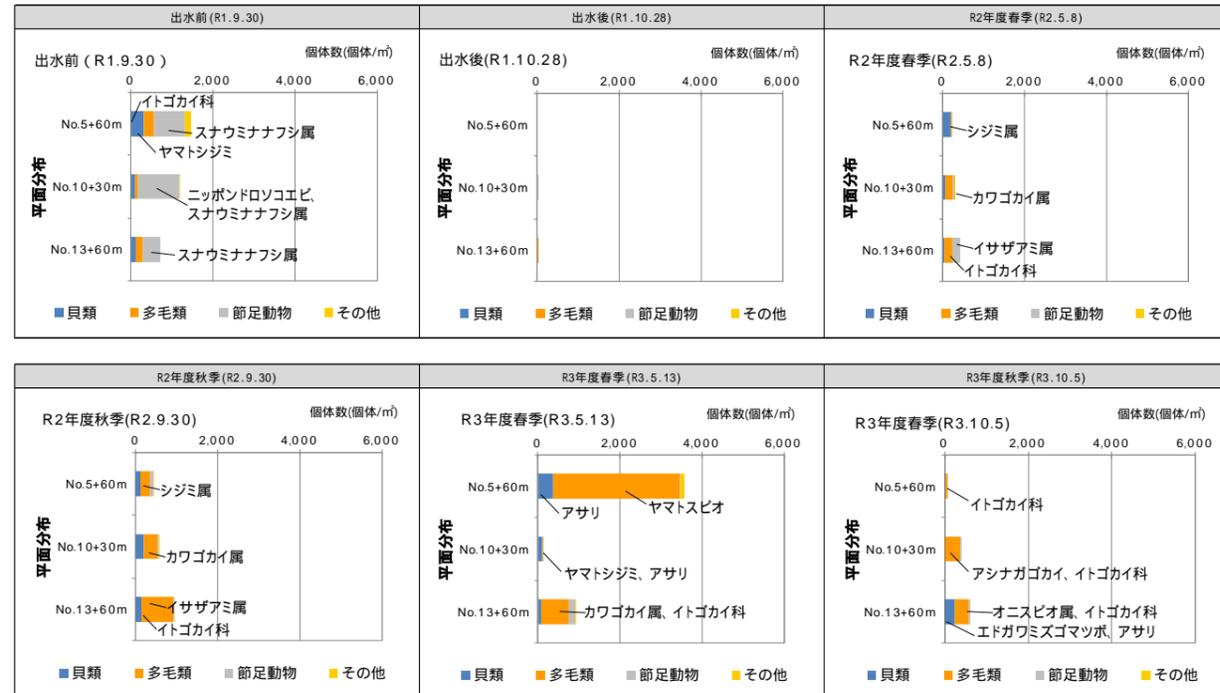
底生生物の分類ごとの確認個体数の推移では、一時的な節足動物(ニッポンドロソコエビ等)の増加や、貝類が減少し多毛類が多くなった地点が多い等の変化が確認されている。また、東日本台風直後の補足調査では、まったく底生生物が採取されない状態であったが、その後の調査では、多毛類を中心に回復傾向にあることが確認された。各調査年度、調査期を通じて、東日本台風の影響による大きな変化以外では、一時的な増減等の軽微な変化が確認された。

微細藻類調査の結果、例年の数値は、クロロフィルaが0.13~1.90 µg/cm³、フェオフィチンが0.00~1.84 µg/cm³であったが、R3年度秋季は高い数値となっている。

調査の結果、干潟調査における底生生物の状況については、東日本台風の影響による大きな変化が確認されたが、その後回復傾向にあることも確認されている。貝類が減少して多毛類が増加した地点が多く確認されたが、潮干狩り等の採集圧の影響も大きいと考えられる。微細藻類については、調査期ごとに増減はあるものの、一定の量が確認されており、著しい変化等は確認されていない。
