二ヶ領上河原堰堤の振動計測について

実証実験報告書

2021年6月

UNISONetを用いて、大型河川構造物の無線計測及び状態把握の検証

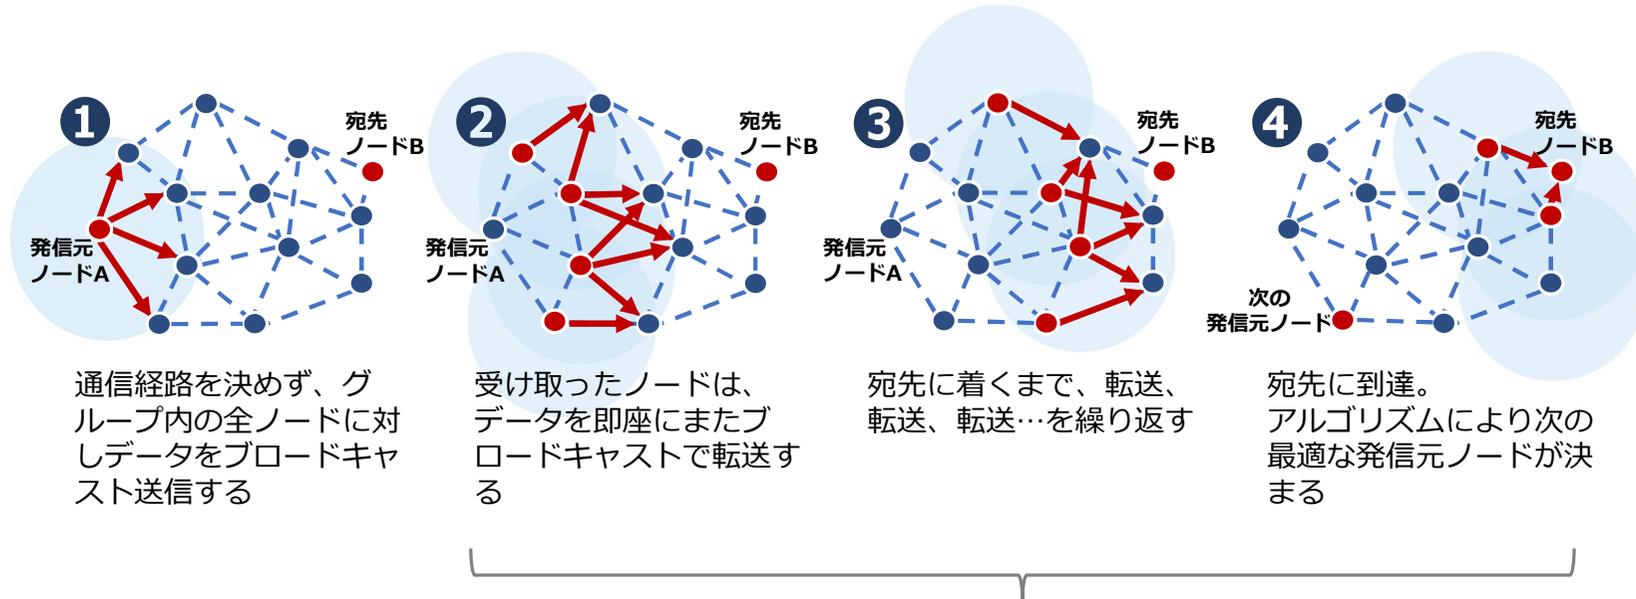
UNISONetのマルチホップ方式 = 「同時送信フラッディング」

このとき複数端末がデータを同時に発信するが、同時送信により同一の波形が重なり合うため、混信せずデータを復調することが可能

従来型マルチホップで経路制御の複雑さが引き起こしていた遅延増大・消費電力増大などの問題を回避でき、「理想のマルチホップ」が実現

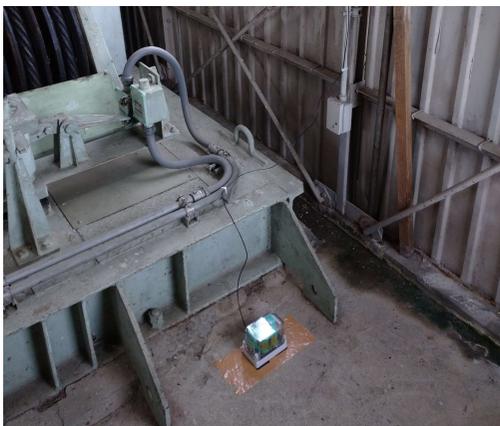
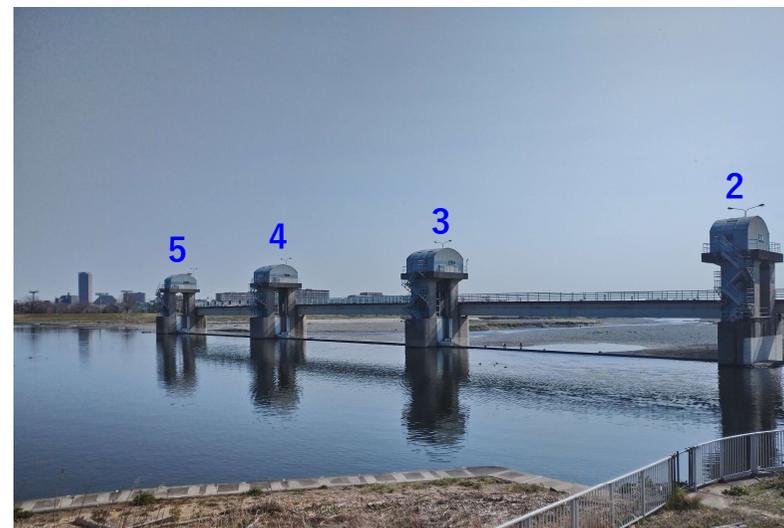
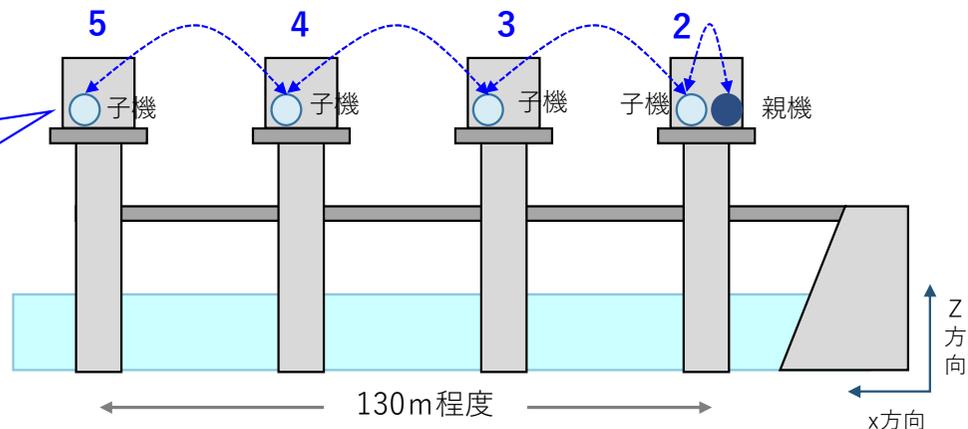
設置写真 (センサーユニット : sonas x02)

- 対象物 : 二ヶ領上河原堰堤
- 築年数 : 築50年程度 (竣工 1970年代)
- 期間 : 2020年7月~2021年6月
- 設置場所 : 各桁の操作室内
- 設置数量 : ベースユニット×1台、
センサーユニット×4台

河川側
(東京都側)

道路側
(川崎市側)

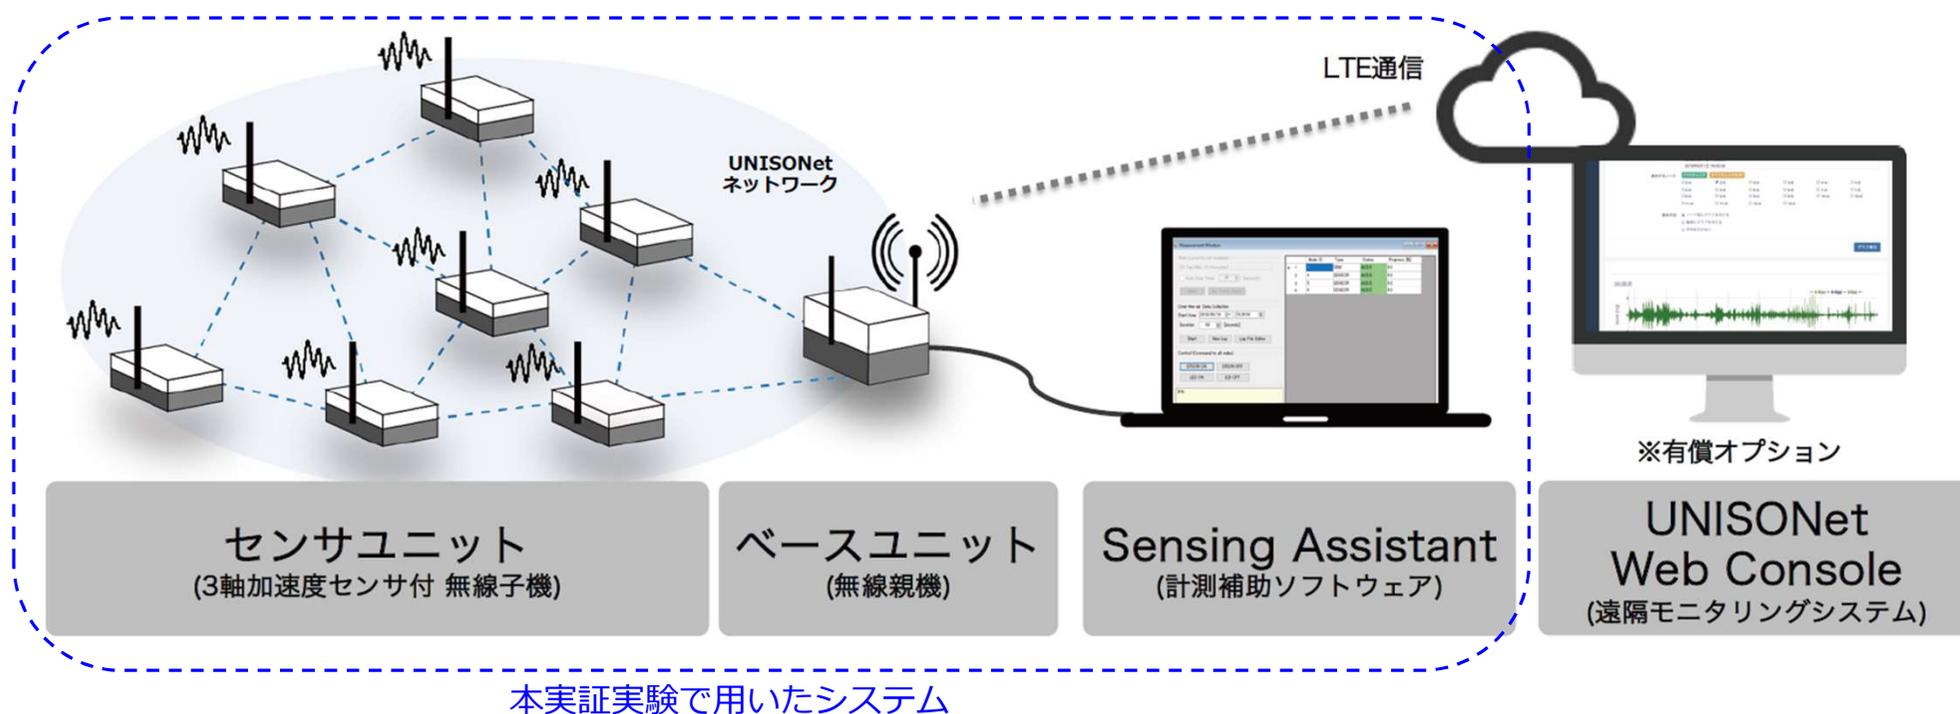
実証実験概要 - システム概要

- 無線は、UNISONet Classicを用いた
- 商用電源（100V電源）が利用不可であるため、クラウド転送は行わず全て電池駆動で行える形で実施
- 堰堤を傷つけないで設置する方法で実施（簡易に設置する試行）

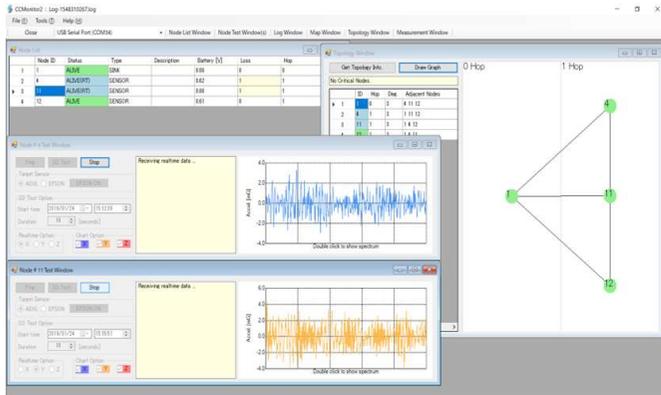
Sensing Assistant

計測補助用Windowsソフトウェア

計測・収集設定や各ユニットの状態監視、データ閲覧・出力ができるソフトウェアです。無償でご利用頂くことが可能です。

- ・ 手動計測・収集指示
- ・ 各ユニットのステータス可視化
電波状況、ホップ数、計測開始時間、バッテリー電圧計測分散値などの表示
- ・ データ管理
リアルタイムデータ表示、データ出力 (CSV)

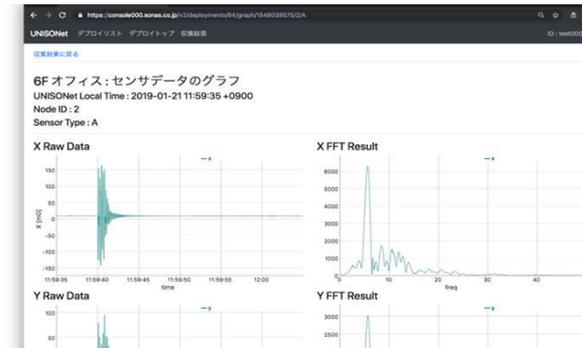
UNISONet Web Console

遠隔モニタリング用クラウドシステム

遠隔からデータ閲覧・出力や計測・収集設定などができるクラウドサービスです。有償オプションでのご提供となります。

- ・ 自動計測・収集設定
常時計測/間欠計測、定時収集/トリガ収集などの設定
- ・ 手動計測指示/確認
- ・ 各ユニットのステータス可視化
電波状況、ホップ数、計測開始時間、バッテリー電圧、計測分散値などの表示
- ・ データ管理
取得データの波形表示 (FFT結果表示)、データ出力 (CSV)

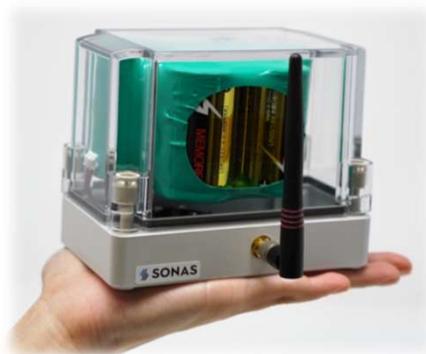
センサーユニット sonas x02 (子機)
常時微動レベルの高精度な計測や年単位の長期計測にも
対応可能なモデル

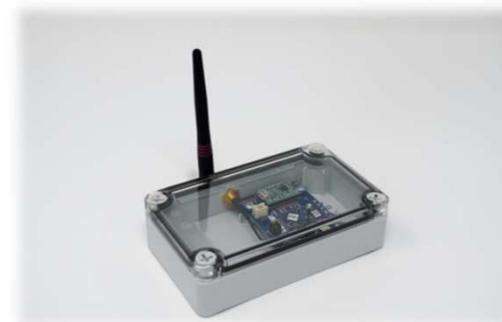
標準ベースユニット (親機)
遠隔監視が不要な場合にご利用頂くモデル

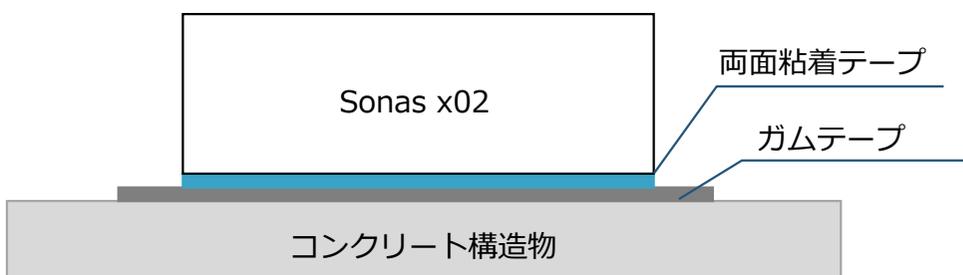
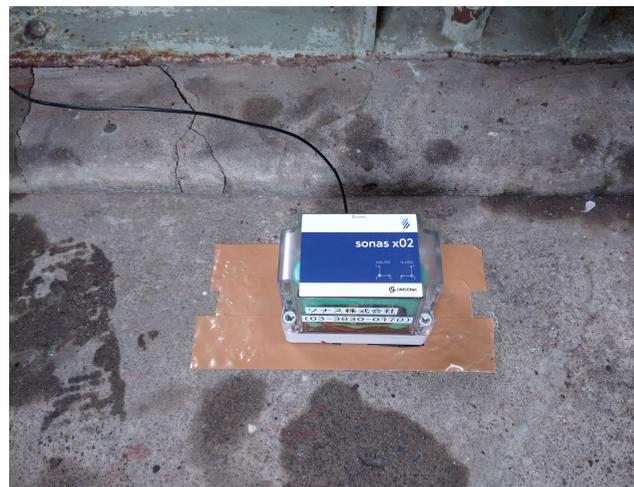
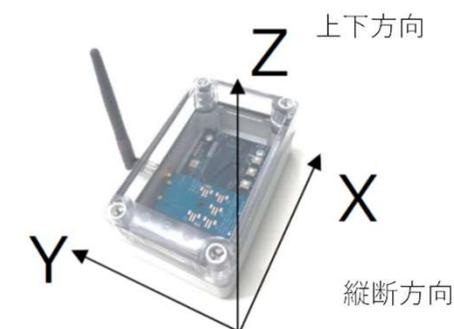
実証実験概要 - 設置方法について

- 実証実験であるため、アンカー等で固定せず簡易的設置で実施
- コンクリート面にガムテープ、ケースとガムテープの間に両面粘着テープで固定
- 全地点とも、同様な箇所に設置

- 無線評価から、130m規模の河川構造物での無線計測は可能であると考えられる
- 地震、メンテナンス時などイベントによる揺れ方に差はあるが、通常時はある程度の揺れ幅に収まっているため、イベント前後の値を比較することで、状態監視などに利用できると考えられる
- 簡易設置でも、地震時やメンテナンス時の振動計測は可能であった。短期計測であれば簡易設置でも運用は可能であると考えられる。（コンクリートが浮いてる際や長期計測の際は、アンカーなどで固定する方法が正確に計測できると考えられる）
- 本システムの計測値と、構造解析モデルの解析値などと比較を行うことで、水門全体の健全性の評価もできると考えられる

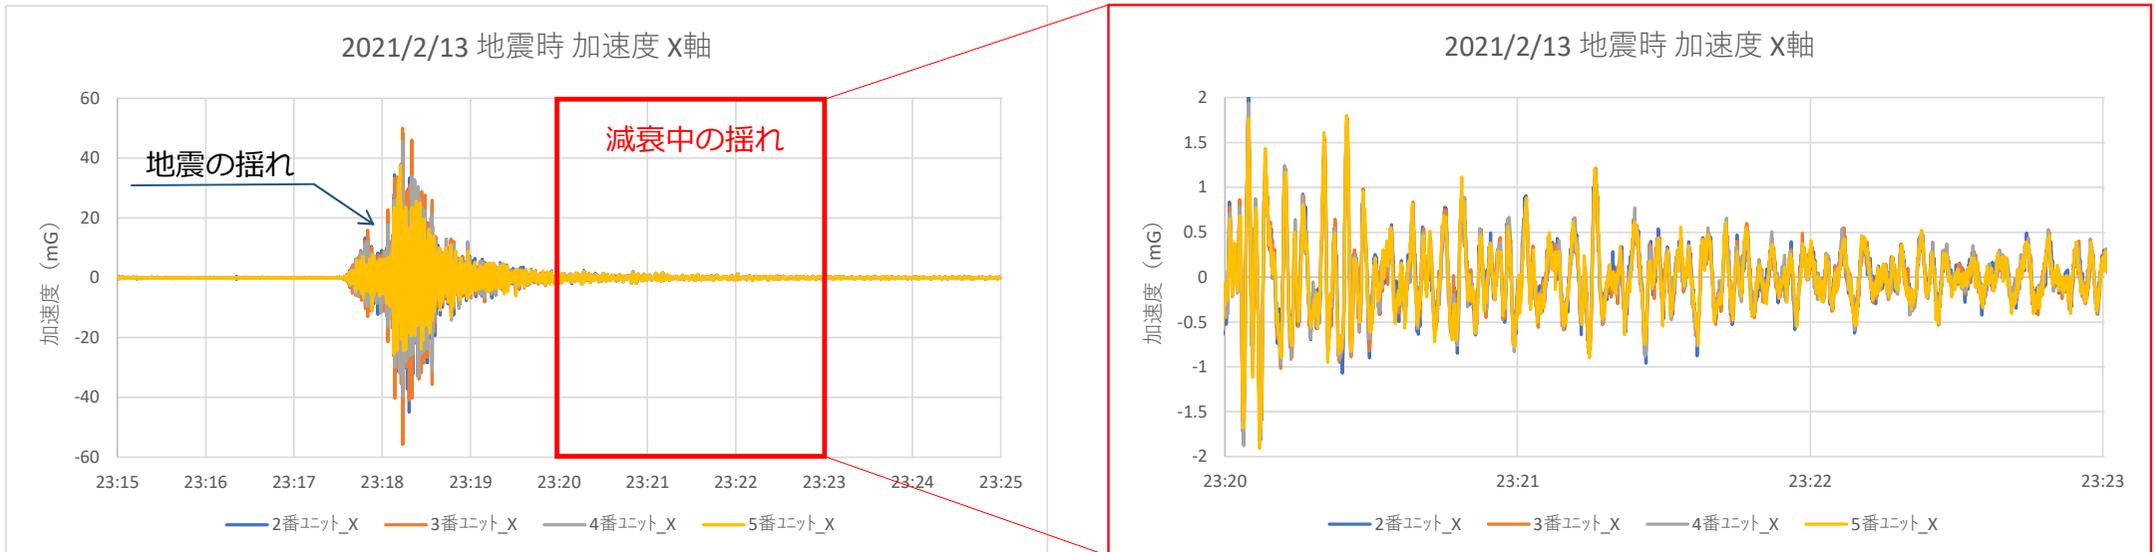
地震時（2021/2/13）の挙動について

地震時の加速度 X軸（直流成分除去、10Hzにリサンプリング）

- 地震時に値が大きくなり、全ユニット同様な挙動を示し、値が減衰してきた際、時刻同期計測がされているため振動の挙動が一致している
- 地震のインパクト時は桁毎に値の大きさやピークが異なるが、減衰した際は値がほぼ同様な揺れになっている

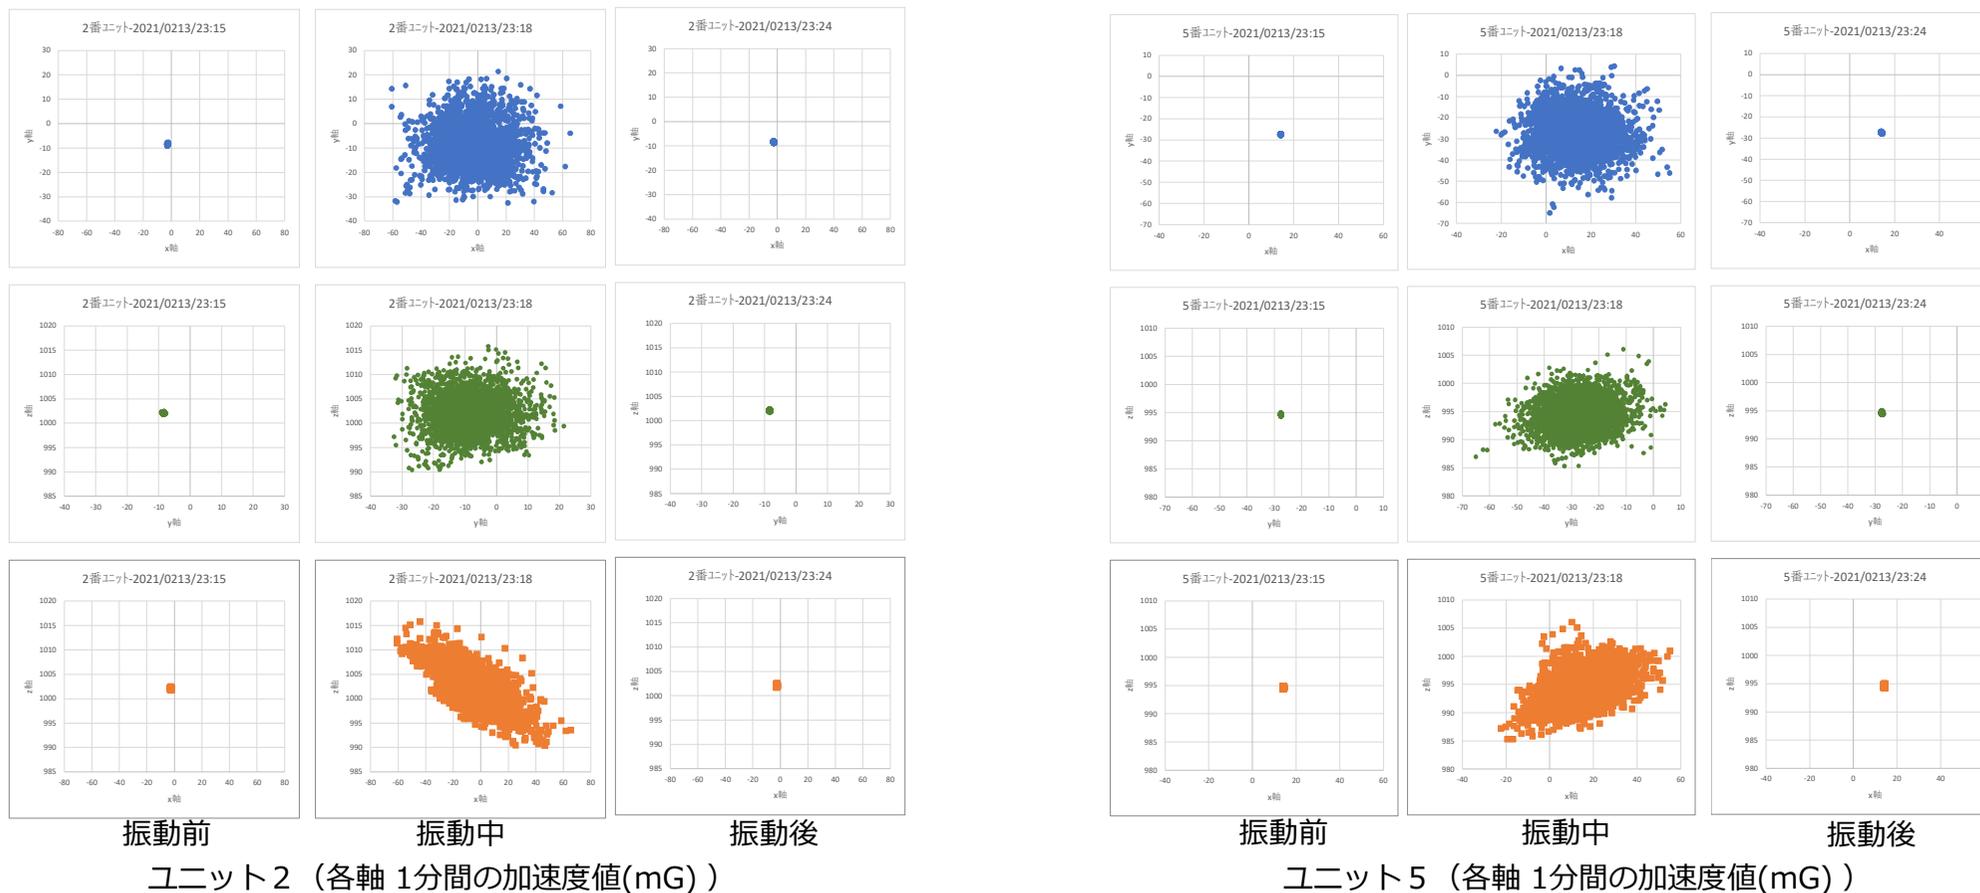
地震時（2021/2/13）の挙動について

- 地震により加速度の値が大きくなるが、地震前後ではほぼ同様な振動の挙動に戻っている

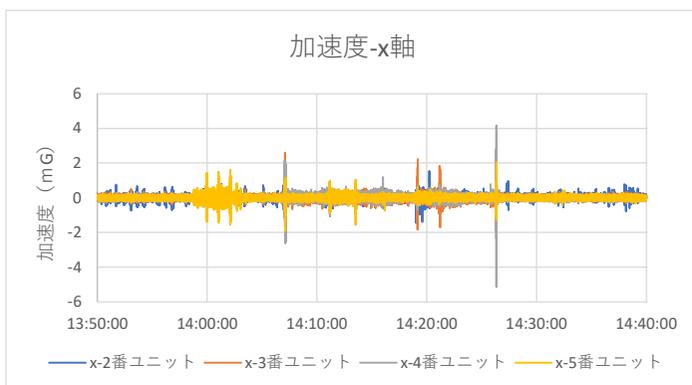
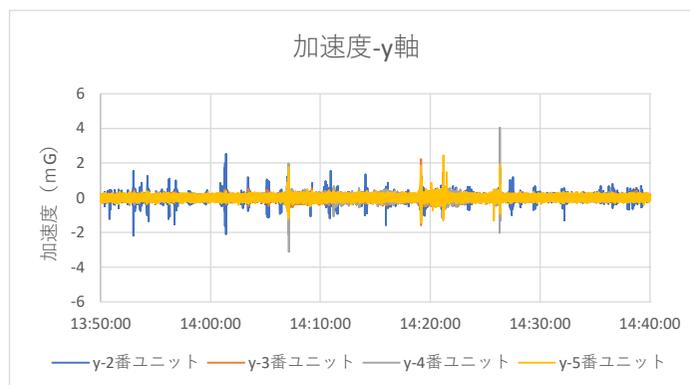
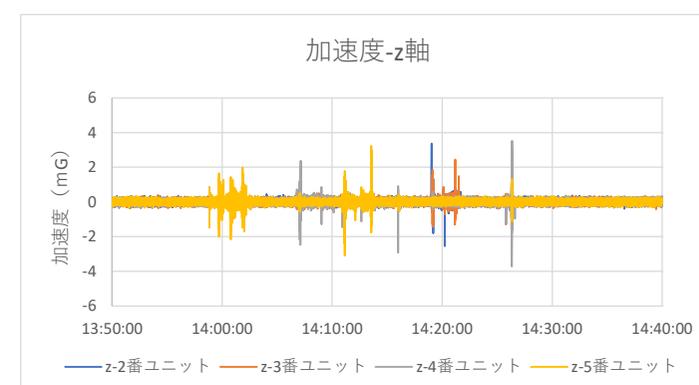
メンテナンス時（2020/11/12）の挙動について

軸別の加速度値（直流成分除去、10Hzにリサンプリング）

- メンテナンス時に、数回大きな値が確認されている
- メンテナンス前後を比較した際、ほぼ同様な挙動となっている
- 2番ユニットは、自動車走行など陸側から振動を受け小さい揺れが受けていると考えられる
- 大きな値が確認されるタイミングは、概ね一致している

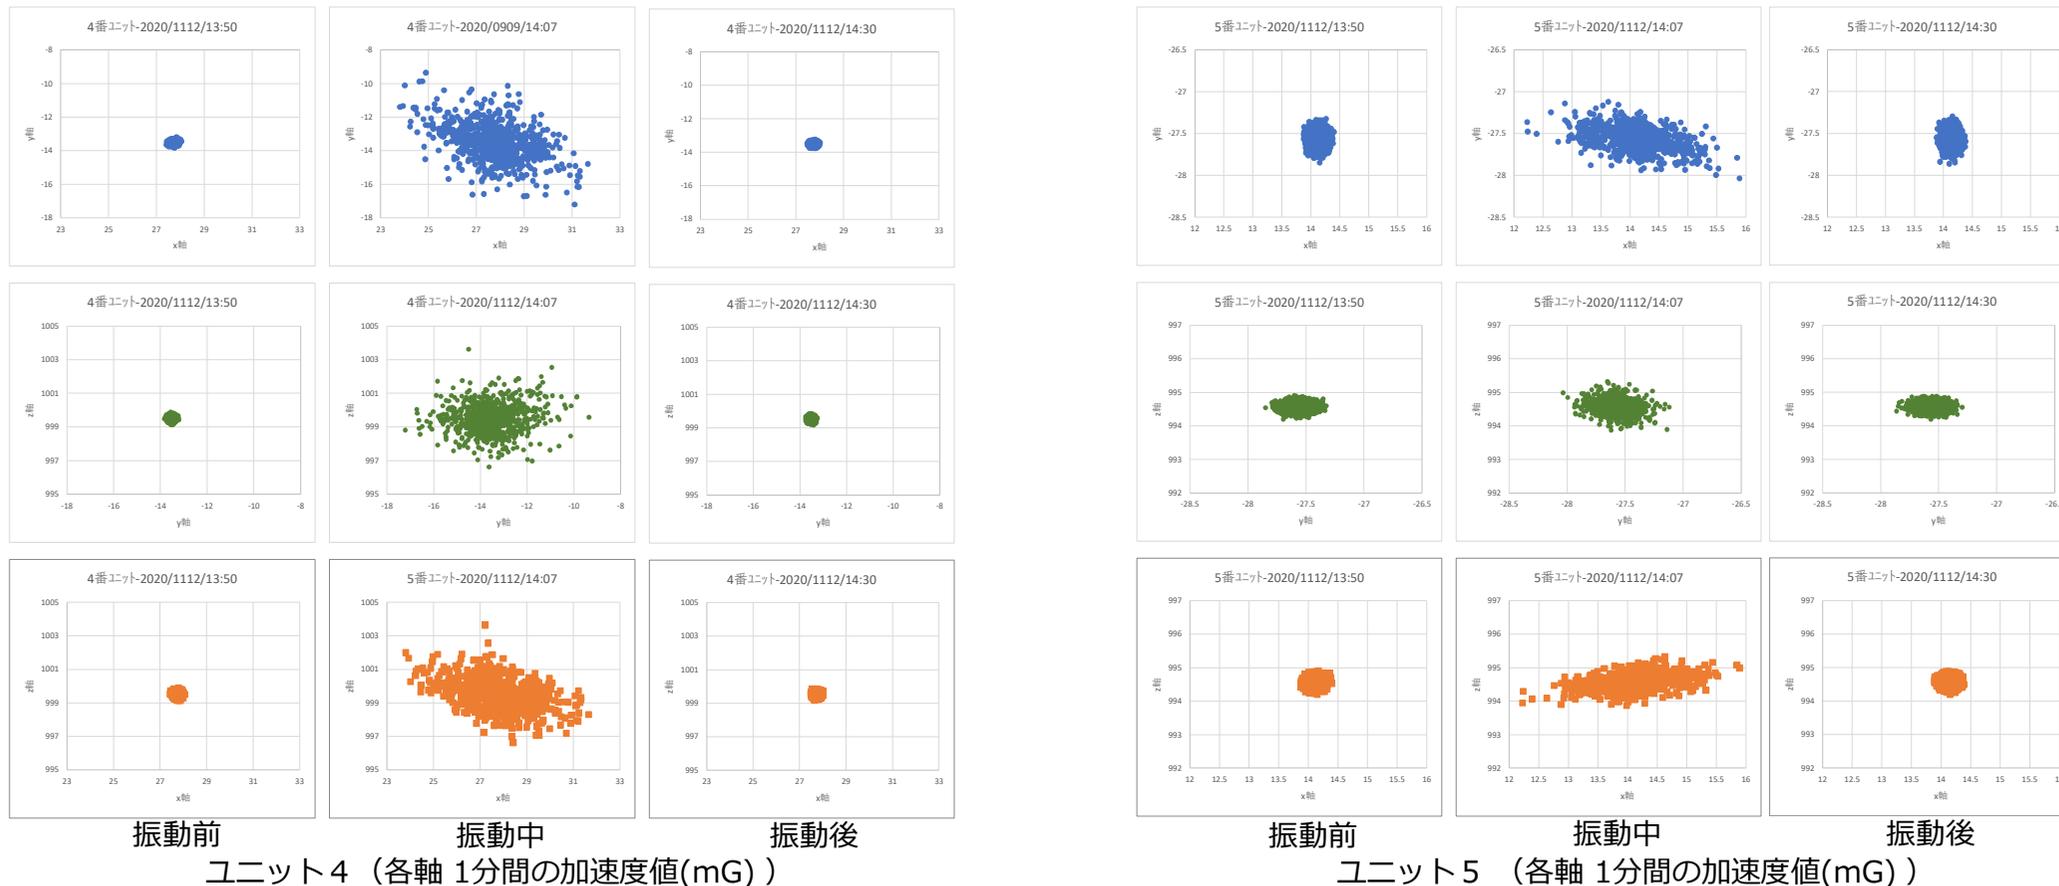
メンテナンス時（2020/11/12）の挙動について

- メンテナンス時に加振があり値が大きくなるが、ほぼ同様な振動の挙動に戻っている
