令和元年台風第19号による河川関係の浸水被害に関する住民説明会

河川等に関連する浸水被害状況

三沢川に関する浸水被害状況

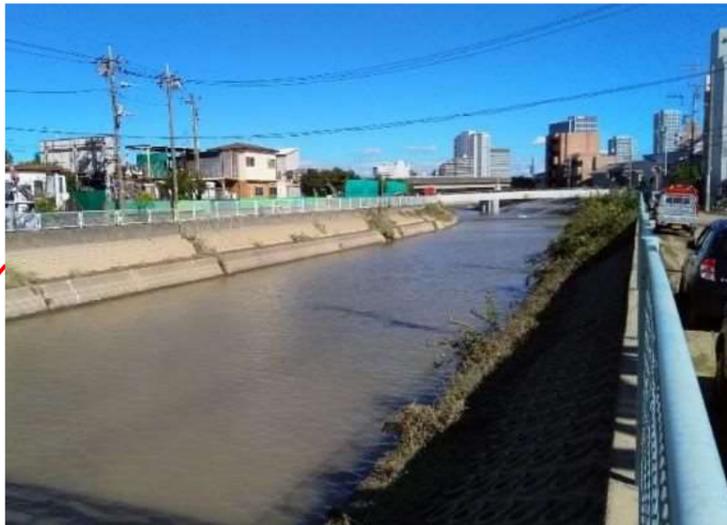
②平瀬川(多摩川との合流部)

平瀬川上流側から多摩川との合流部を望む

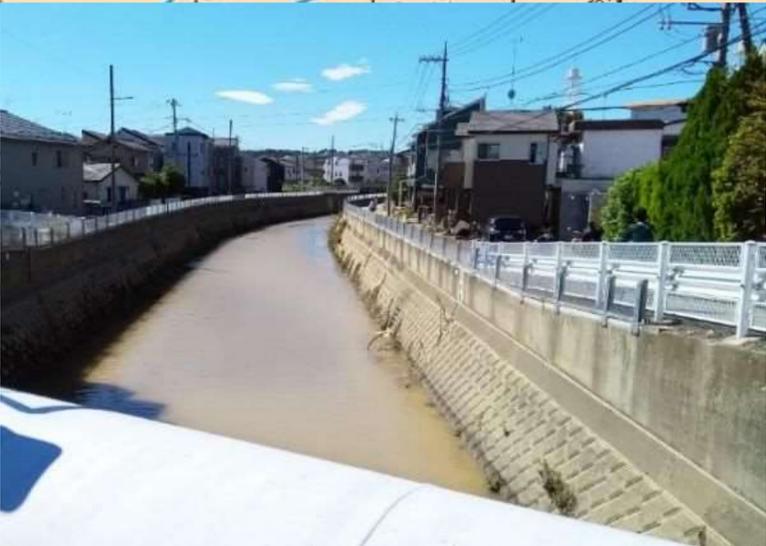
③三沢川(JR南武線三沢川橋りょう周辺)

多摩沿川道路から三沢川を望む

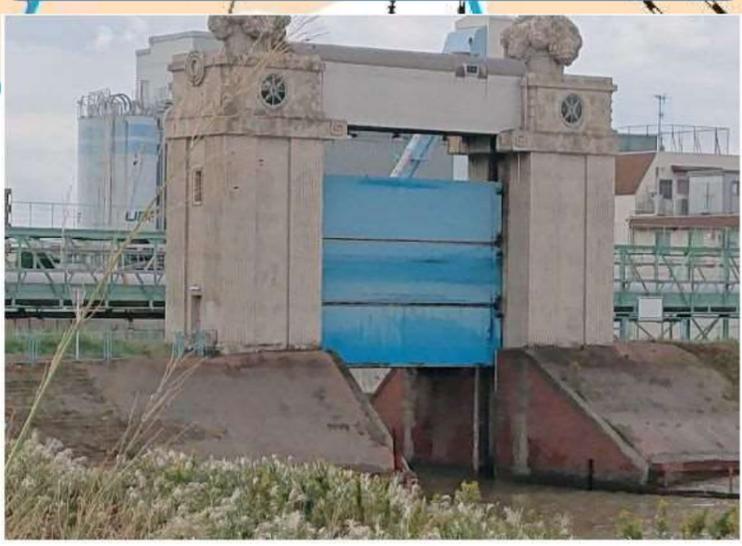
①河港水門(川崎区港町周辺)

多摩川下流側から河港水門を望む

(参考)河港水門とは大正時代末期、内陸部に運河を開通させる計画が策定され、昭和3年3月に完成したが、第2次世界大戦により運河は水門から約220mの開削で中断され、現在では埋め立てられて水門と接続する部分約80mが舟溜まりとして残存している。

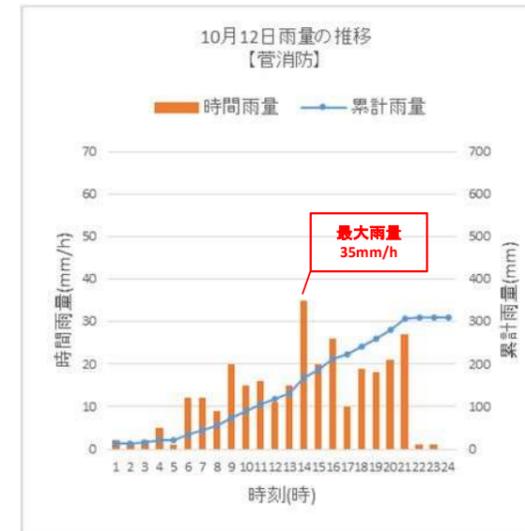
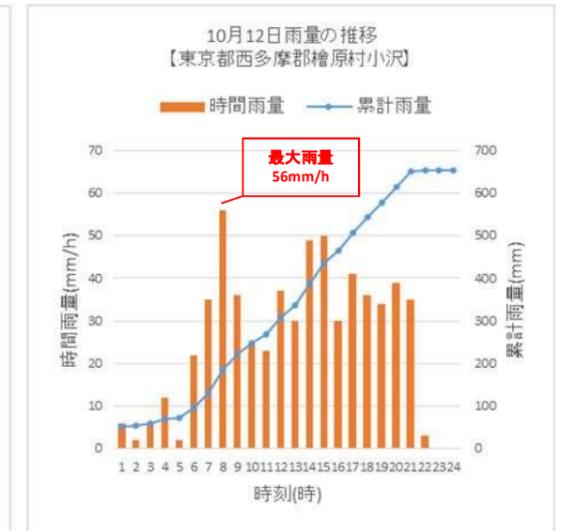
川崎市多摩区菅消防署に設置している雨量計では、11日の昼過ぎから降り始め、12日14時には1時間最大35mmに達し、総雨量（※1）としては310mmを記録しました。また、多摩川の流域においては、11日の降り始めから東京都西多摩郡檜原村で1時間に最大56mm、総雨量（※2）は流域最大の654mmの記録的な大雨となりました。

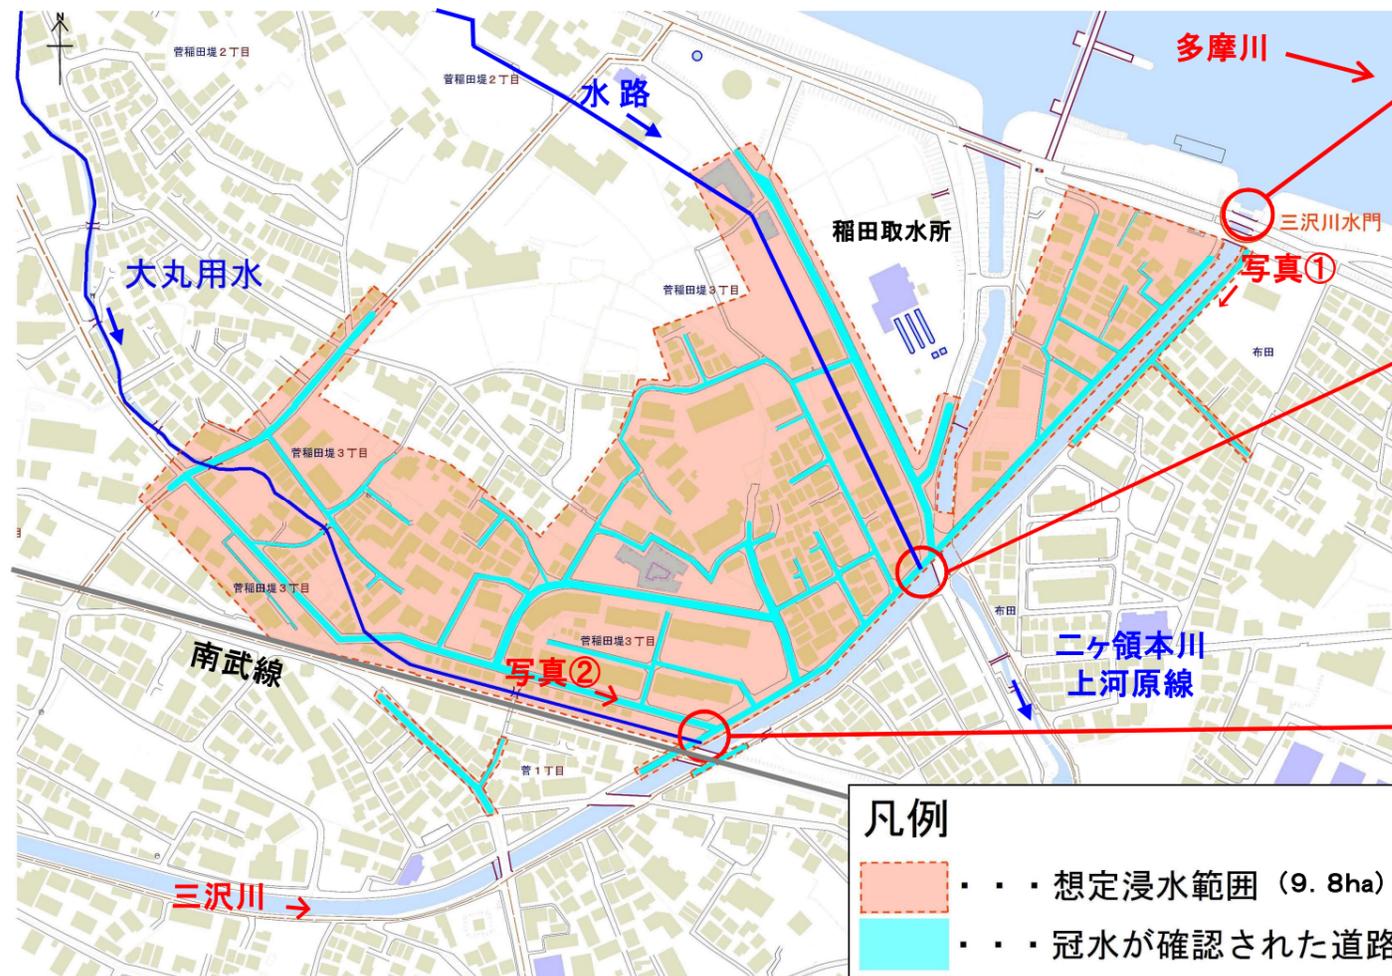
浸水原因については今後検証を進めていきますが、多摩川において計画高水位を越える状況の中、三沢川においても水位が上昇し、三沢川に流入する用水路等の水が流入しづらくなったため、水が溢れたものと考えています。

※11月8日時点の想定浸水範囲であり、事実と異なる場合があります。

- ・今後は、速やかに浸水原因の検証を行い、対策の検討を進めてまいります。
- ・対策については、関係機関と協力しながら、早期に被害の軽減を図る「短期対策」と、より効果のある「中・長期対策」にわけて方策を検討してまいります。

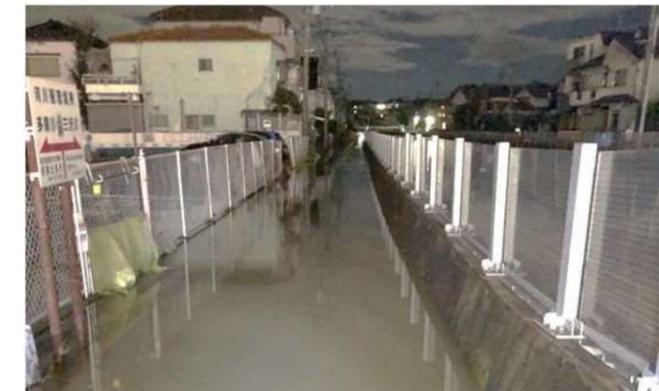
写真① 三沢川管理用通路

10月12日午後9時頃

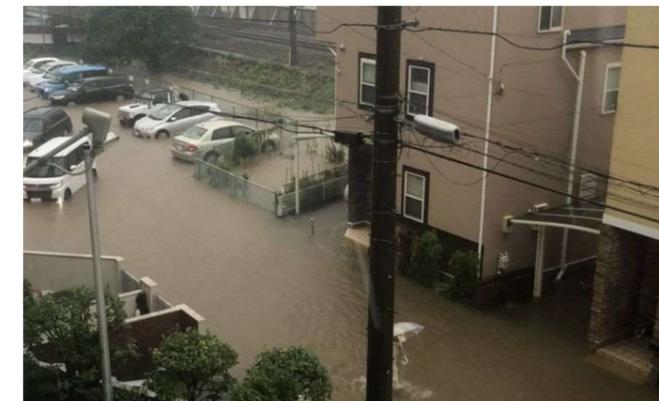
写真② 菅住宅付近

10月12日午後4時頃

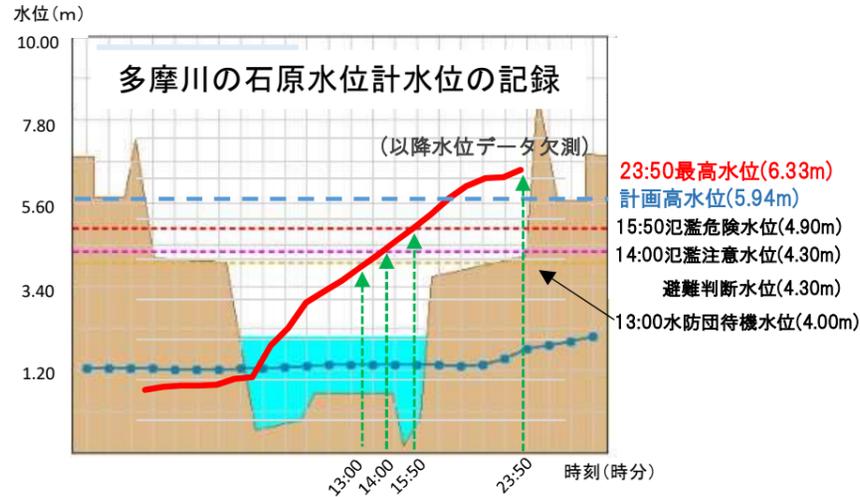
4.多摩川の水位と避難情報、三沢川水門の開閉記録

※ 石原水位計は、三沢川水門から約1.6km上流に位置

- 10:00 避難勧告発令(洪水)
- 16:03 三沢川水門のゲート全閉(6分間)※
- 16:43 三沢川水門のゲート全開※
- 17:50 避難指示(緊急)(洪水)発令
- 18:30以降 三沢川と多摩川の水位を確認しながらゲート操作(全閉せず)※

※ゲートの操作については京浜河川事務所によるもの
