令和元年東日本台風による等々力緑地の被害について

2 台風通過時における等々力緑地の状況

3 等々力緑地における被害状況

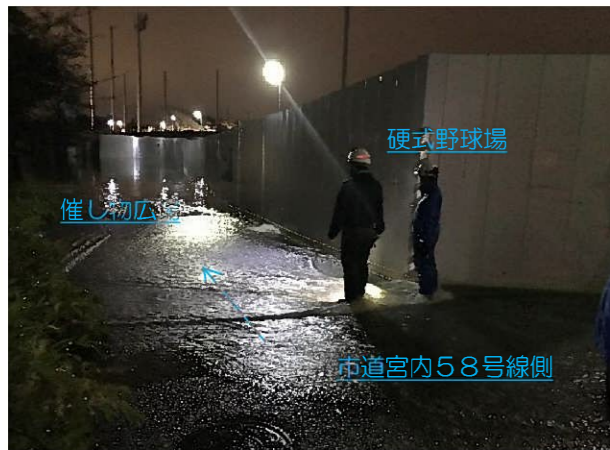
等々力緑地においても、12日23時頃～13日0時頃の現地写真によれば、緑地外周（市道宮内58号線）から地盤の低い方に向けて、水が流れ込んでいる状況を確認している。（図1,2,3,4）

図1 宮内58号線から催し物広場側に流れ込む水

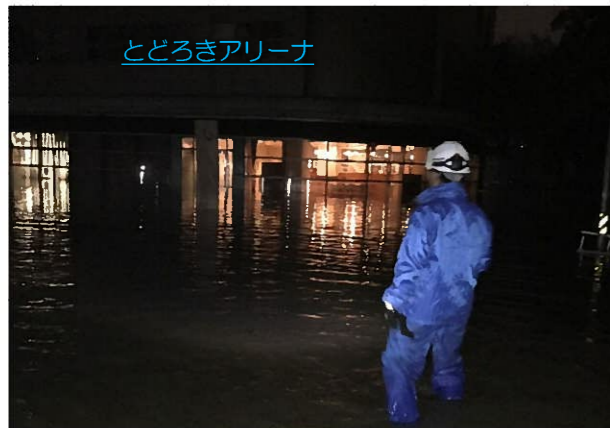
図3 とどろきアリーナ前の冠水状況

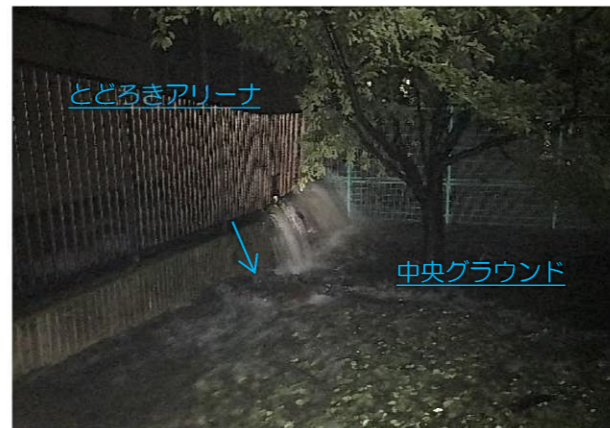
図4 とどろきアリーナ側から中央グラウンド側への水の流れ

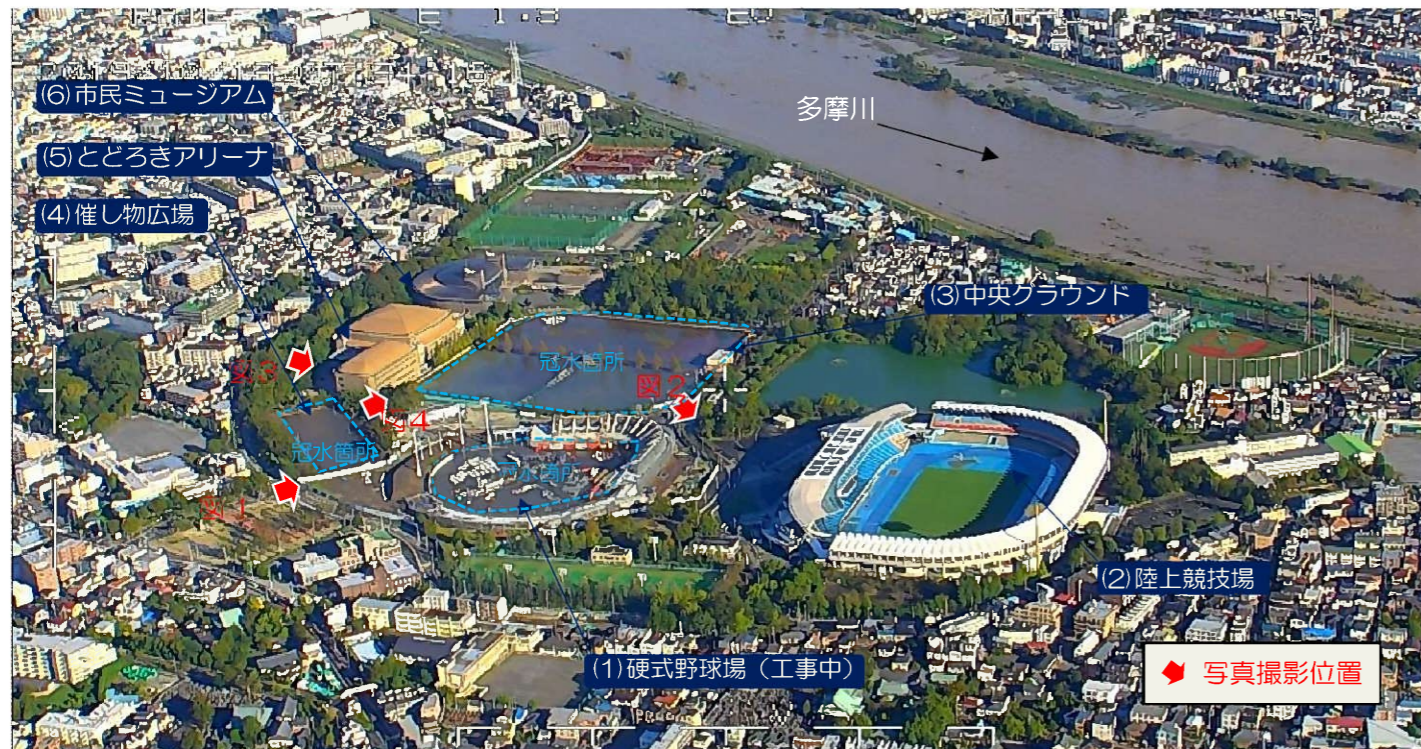
翌日、本市の防災ヘリが上空を通過した際に、緑地の大部分が冠水している状況が確認された。

図5 令和元年10月13日 7:34頃 本市防災ヘリにより確認された状況

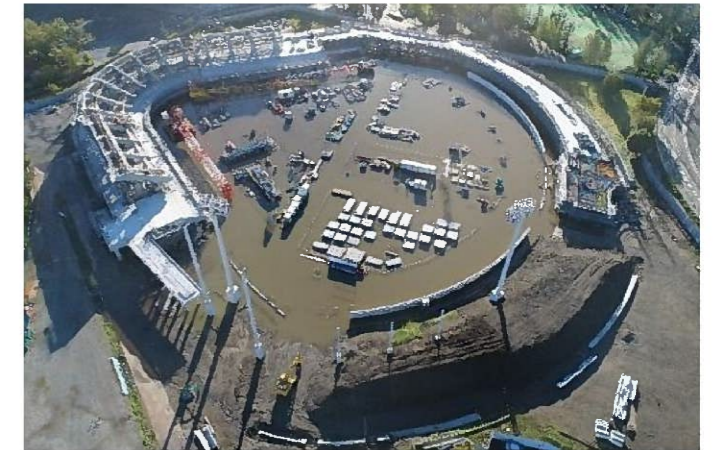
外野グラウンド側から侵入した水（図1）によりグラウンド及び地階が浸（4,000m3程度）

図6 硬式野球場の浸水状況

ポンプにより排水作業を実施

施行中の施設に損傷等は無く、工事の工程にも影響が無かった。完成後については、今回の浸水ルートからの侵入が想定されないため、現時点での対応は不要。

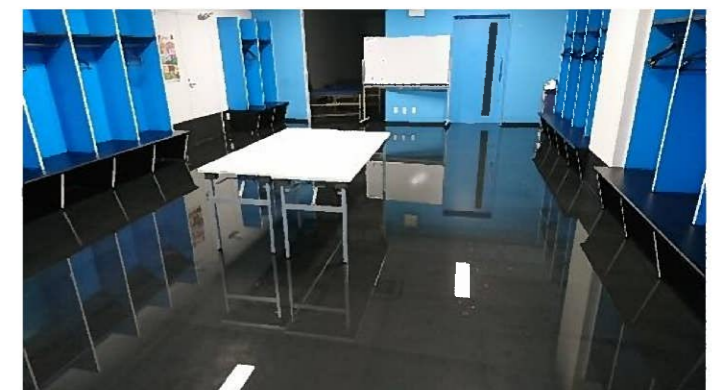
テニスコート方面から中央園路を超えてきた水が、メインスタンド南側から侵入し、1階が浸水した。サイドスタンドについても一部1階が浸水した。強風等による被害も一部有。

図7 メインスタンドの浸水状況

ポンプアップによる排水やモップ等による排水作業を行い、カーペット等の清掃も実施。

浸水原因の検討等を踏まえ、対応を検討

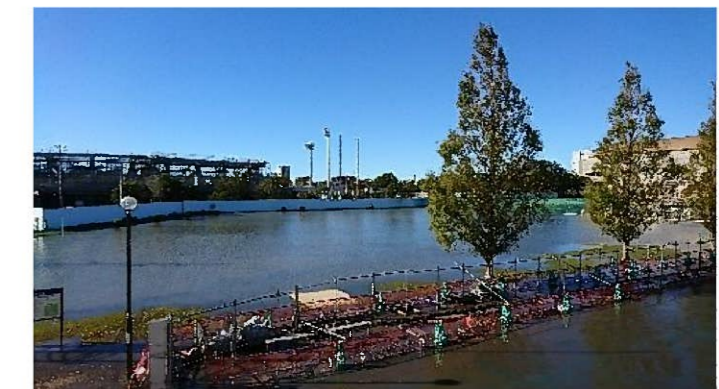
中央グラウンド内の各施設はとどろきアリーナ側等から流れ込んだ水により冠水した。

図8 中央グラウンドの冠水状況

自然排水により解消

浸水原因の検討等を踏まえ、対応を検討

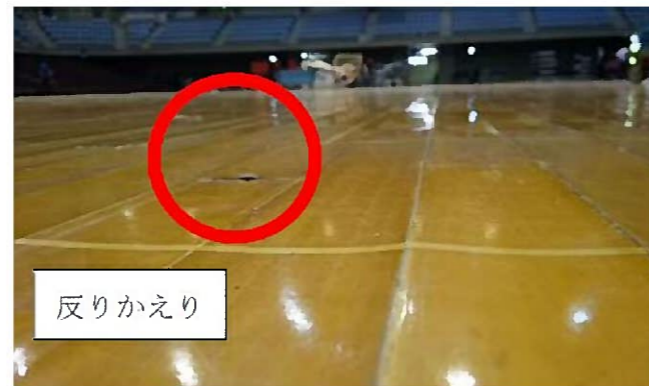
敷地外から流れ込んだ水により施設の1階が浸水(2~3cm程度)。一段差のある部屋は、浸水無し。

メインアリーナの床面は、1cm程度浸水し、水を吸った床板が反ってしまった。

図11 床の反り返り状況

メインアリーナについてはシート等を敷くなど一部制限を設けて利用。暫定利用を続けるため、床研磨等を実施。

メインアリーナの床については、令和2年5月7日から9月30日まで全面張替えを実施予定。その他の損傷した箇所についても順次補修中。今後同様の浸水が起きた時への備えとして、浸水のあった入口ドア等に土のうやブルーシート等を用いた簡易式の止水板を設置できるように資材等を準備する。また、指定管理者の検証及び等々力緑地に係る浸水原因の調査結果を踏まえ、検証結果の取りまとめを行う。

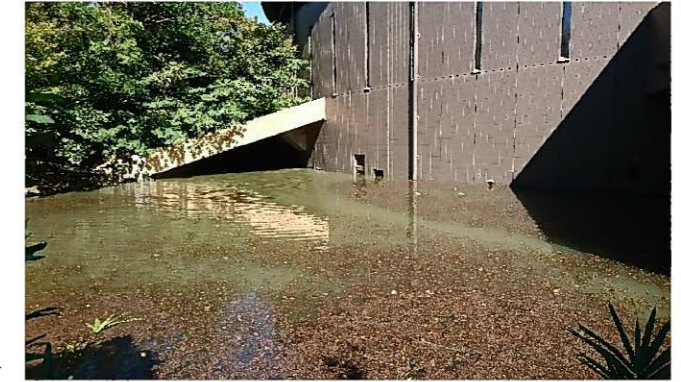
地階部分の諸室(機械室、電気室等)が水没し、館内電気設備や空調が使用不能になった。また9つの収蔵庫が全て浸水し、多くの収蔵品に被害が生じた。

図12 地階の駐車場の水没状況

地階部分の排水作業を実施後、収蔵品をレスキューするための取組を実施中。同様の浸水に備え、土のうの準備と緊急用排水ポンプを増設した。

今後、同程度の規模の水害を想定した対策についての検討を行い、施設の防災力の向上に資する取組につなげていく。
