# 令和元年東日本台風による河川関係の浸水に関する検証(結果とりまとめ(案))

## 第4回検証委員会

令和元年東日本台風による浸水に関する検証結果について、第三者からの意見聴取結果と、とりまとめ(案)の報告を行う。

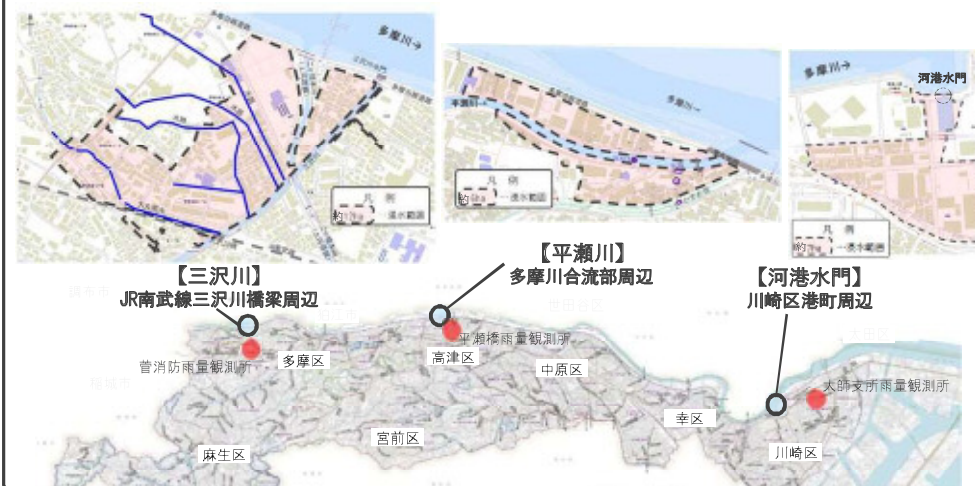
川崎市では、以下の3地域において河川や水路の水位が上昇し合計25haの浸水被害が発生した。

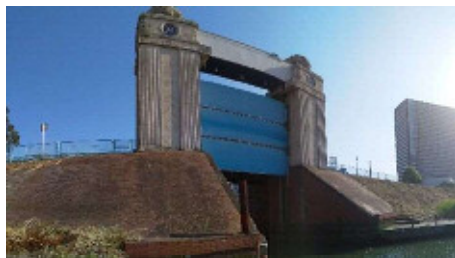
#### 河港水門（川崎区港町周辺）

昭和3年に完成した河港水門については、周辺の堤防天端高より約1.3m低い状況となっていた。これについては、水門背後地への船舶の利用が続く中、ゲートの嵩上げ等を行うことで船舶利用への支障が出る恐れがあったこと、水門ゲートの高さが多摩川の計画高水位を満たすこと等から、現在までゲート改築を行っていなかった。

今回、多摩川上流域で観測した既往最高の雨量は、計画高水位を超過したまま多摩川下流域を流下し、河港水門付近においても計画高水位を越える状況の中、河港水門扉体上部からの越水、周辺工場の多摩川取水口からの出水が確認され、約7haの浸水被害が発生した。

また、警察、消防からの連絡を受けるまで、浸水被害を把握することができず、浸水する前に住民への注意喚起や情報提供が遅れる等の課題が生じた。

浸水経路として確認された河港水門扉体ゲートの高さを確保する対策等を行うとともに、周辺工場に対し多摩川取水口の止水対策を働きかける。

また、浸水状況の把握については、住民への注意喚起や情報提供が遅れてしまったことから、リアルタイムに水位等の情報を把握できるよう、水位計やカメラを設置するとともに、住民に自主防災意識を促すソフト面での対策も併せて行う。

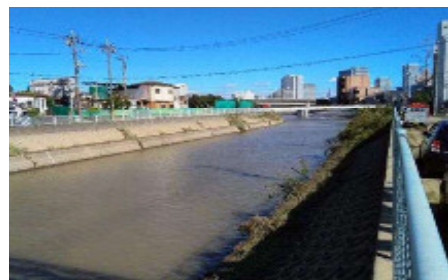
#### 平瀬川（多摩川合流部周辺）

多摩川上流域で観測した既往最高の雨量は、計画高水位を超過したまま多摩川下流域を流下した。一方、平瀬川流域の雨量は流下能力を下回る降雨であったが、多摩川において田園調布(上)水位観測所等で計画高水位を越える状況の中、平瀬川においても水位が上昇し、管理用通路水抜き穴からの浸水、東久地橋桁下からの浸水、平瀬川の堤防からの越水が確認され、約6haの浸水被害が発生した。

また、水位計の電源が喪失し、水位の情報が欠測したり、夜間のカメラ映像が不鮮明で現地状況の把握に支障が出る等、情報収集・伝達の面で課題が生じた。

浸水経路として確認された管理用通路水抜き穴へのフラップゲートの設置やパラペット護岸の改良等を行うとともに、水位の欠測等に対して夜間対応カメラや補助電源を有する機器への更新等を実施するとともに、住民に自主防災意識を促すソフト面での対策も併せて行う。

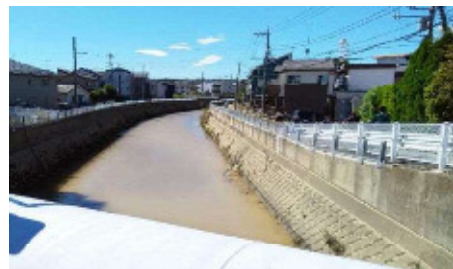
#### 三沢川（JR南武線三沢川橋梁周辺）

多摩川上流域で観測した既往最高の雨量は、計画高水位を超過したまま多摩川下流域を流下するとともに、大丸用水の上流域に位置する多摩雨量観測所(稲城市大丸)でも既往最高の雨量を観測した。一方、三沢川流域の雨量は流下能力を下回る降雨強度であったが、多摩川において計画高水位を越える状況の中、三沢川においても水位が上昇し、三沢川に接続する水路の水が流入しづらくなったため水路からの越水が発生し、併せて三沢川護岸に設置されているアクリル板の目地からの漏水や、管理用通路の水抜き穴からの浸水も発生した。当該地域では約12haの浸水被害が発生した。

また、早期に浸水状況の把握ができず住民への注意喚起が出来なかったことや、三沢川水門の閉鎖や付近の三沢川の水位情報が住民に伝えられていない等、情報収集・伝達での課題が生じた。

浸水経路として確認された水路(水門)の補修や、フラップゲートの設置及び三沢川のアクリル板の目地の補修を行う。

また、浸水状況の把握については、住民への注意喚起や情報提供が出来なかったことから、リアルタイムに水位等の情報を把握できるよう、水位計やカメラを設置するとともに、住民に自主防災意識を促すソフト面での対策も併せて行う。

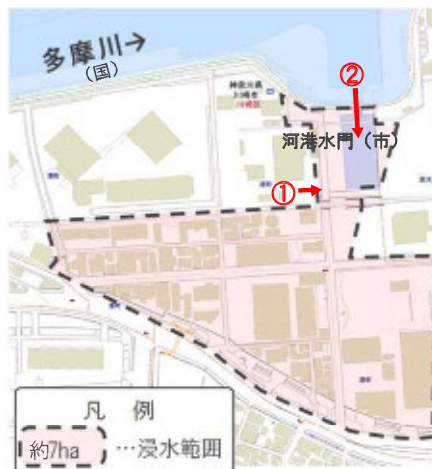
当該地の浸水の経路は、以下の通りである。

- ① 周辺工場の多摩川取水口からの出水
- ② 河港水門扉体上部からの越水

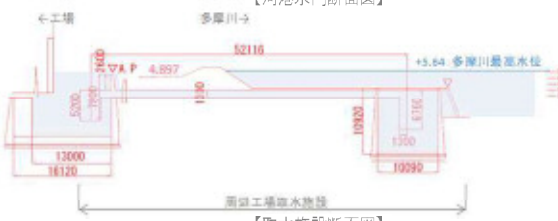
【河港水門断面図】

多摩川の水位変動と周辺工場の取水施設、河港水門等の測量結果を検証したところ、水位は12日19時40分頃、周辺工場の取水施設天端高(A.P.+4.897)に達し、同施設より出水が始まり、12日21時50分頃、扉体(ゲート)上部高さ(A.P.+5.45)を越え、13日1時10分頃までの約5時間30分の間に出水及び越水、泥が流入していたと推測される。また、水中測量の結果、扉体下部における洗堀は確認されていない。(周辺工場:味の素川崎事業所)

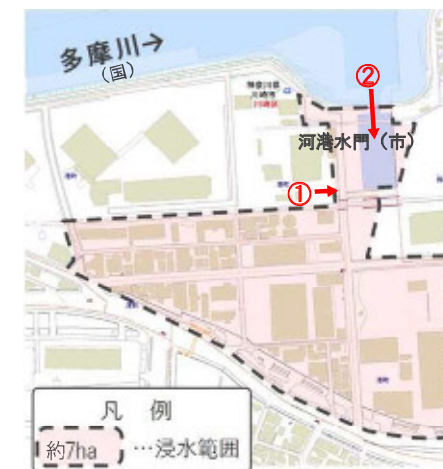
- ①周辺工場の多摩川取水口からの出水
- ②河港水門扉体上部からの越水
  - 水位は12日19時40分頃、周辺工場の取水施設天端高(A.P.+4.897)に達し、同施設より出水が始まり、12日21時50分頃、扉体(ゲート)上部高さ(A.P.+5.45)を越え、13日1時10分頃までの約5時間30分の間に出水及び越水、泥が流入していたと推測される。

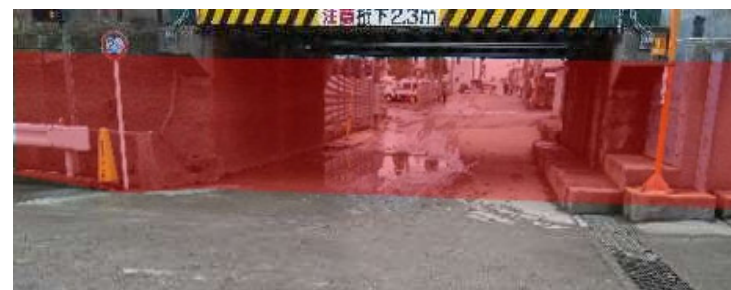
京急交差部の閉塞イメージ

- ・防水壁等の設置をする。
  - 災害時に迅速に設置可能な対策内容とする。

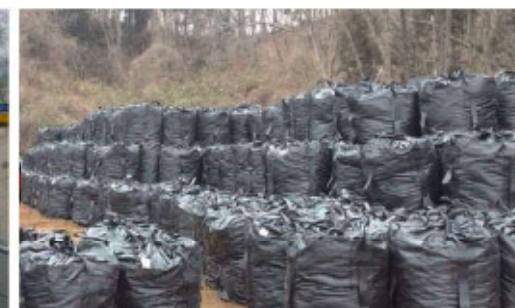
大型土のう（設置事例）

- 土のうによる対策について
  - ・（A氏）土のうは水密性が悪く、漏れる可能性がある。当面は土のうという手もあるが、そんなに重いものではなく、水密性の高い素材を検討する必要がある。
  - ・（A氏）堤防と水門の高さが違うのは問題がある。
  - ・（C氏）土のうが大雨の際に流されないかを確認しておく必要がある。
  - ・（E氏）常時ゲートを閉鎖し、土のうや河床からの水漏れがなくなるか確認をしているのであれば、短期対策として考えられる。
- 嵩上げによる対策について
  - ・（A氏）土のうによる河床の嵩上げよりゲート自体の嵩上げの方が良い。
  - ・（B氏）今回の台風まで洪水を防いできた実績があるため、越水してきた経路の対策としては、ゲート上に嵩上げた対策の方がよい。
  - ・（E氏）土のう構造を採用しないことには賛成。
  - ・（E氏）文化財として残すのであれば外観は重要であるが、扉体の嵩上げによって外観が大きく変化しないか。土のうでは不十分だということであれば、より水漏れがなく恒久的な構造物になり、河床の嵩上げをすることはできないか。
- 《中長期対策》
  - ・（C氏）早めに船着き場を埋めてしまってもよいのではないかな。スケジュール感は具体的に示していく方が住民も安心する。

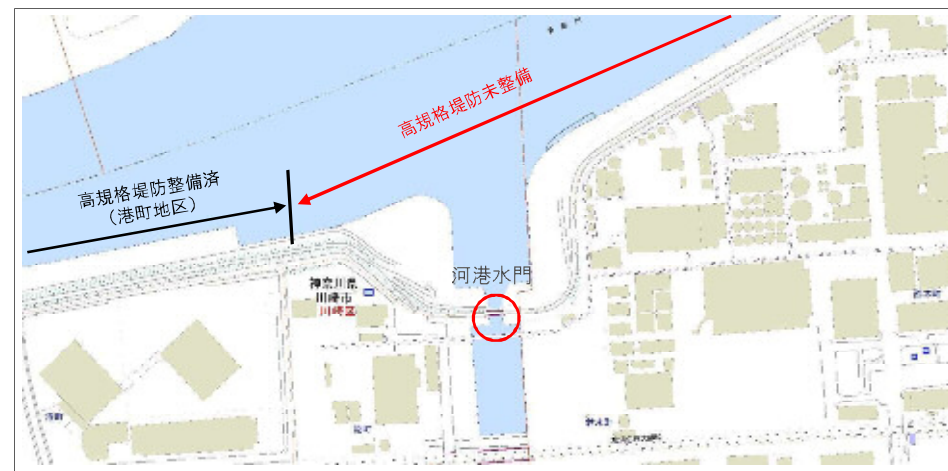
高規格堤防の整備状況

河港水門周辺は高規格堤防整備区間である。このうち港町地区までは整備済みとなっているが、河港水門を含む下流部については未整備となっていることから、高規格堤防の整備に向けて多摩川の管理者である国や庁内関係部署と検討を進める。

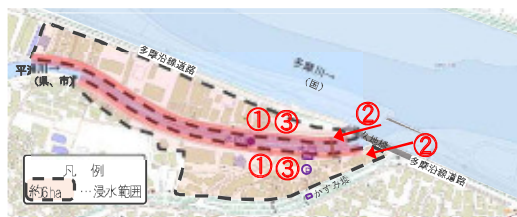
段彩陰影図

当該地の浸水の経路は、以下の通りである。

- ①管理用通路水抜き穴からの浸水
- ②東久地橋桁下からの浸水
- ③平瀬川の堤防からの越水

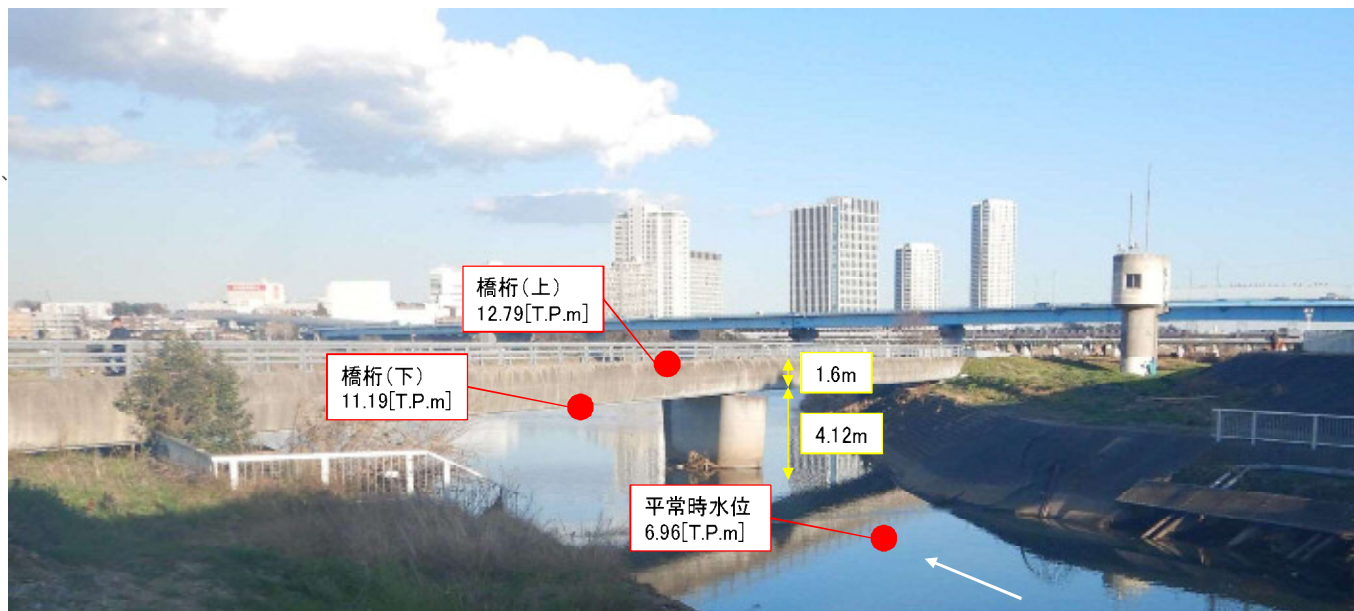
東久地橋より下流の多摩川河川区域内に架橋されている緊急用河川敷道路橋は平瀬川の堤防高、計画高水位と比較して、低い位置に設置されており、今回の出水時にも冠水していることが確認された。

緊急用河川敷道路橋の桁下に水位が到達したと考えられる13時30分頃(水自体は多摩川下流に流下していた)の急激な水位変化は平瀬橋水位観測所では観測されておらず、緊急用河川敷道路橋と水位変化の関係性を確認できない。

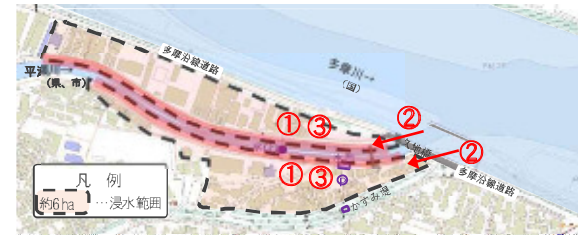
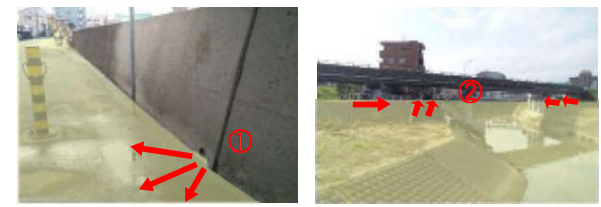
① 管理用通路水抜き穴からの浸水  
② 東久地橋桁下からの浸水  
③ 平瀬川の堤防からの越水  
→ 12日15時頃に①管理用通路水抜き穴からの浸水が発生。18時頃から13日0時頃まで②東久地橋桁下からの浸水と、③平瀬川堤防からの越水が同時帯に発生していたことが推測される。

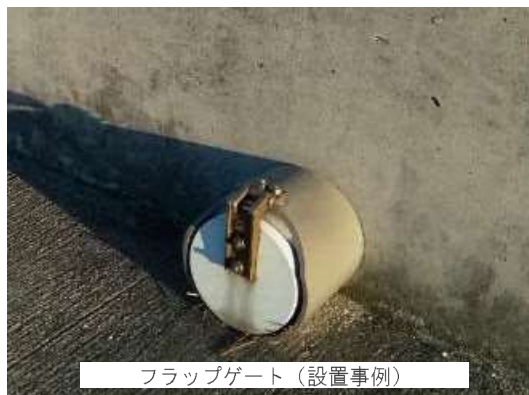
フラップゲート(設置事例)

- ・管理用通路水抜穴からの浸水を防止するため、フラップゲートを設置する。

- ・市が管理する33箇所について3月中にフラップゲートを設置した。(設置済)
- ・民有地から接続されている22箇所については、早期に実施できるよう調整を図っていく。

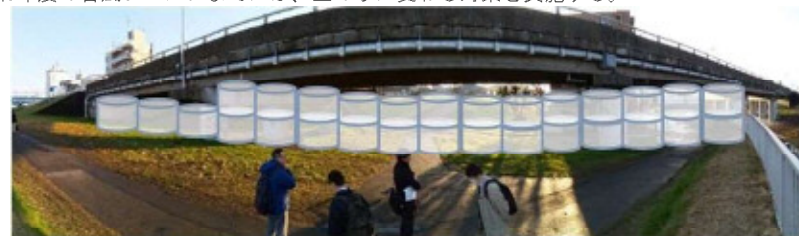
大型土のう設置イメージ

- ・東久地橋桁下からの浸水を防止するため、大型土のう等を設置する。

- ・短期対策は、大型土のうによる設置工事とする。
  - 土のうの遮水性を確保するため、遮水シートを併用する。
  - 長期的な耐久性に懸念があるため、暫定的な対策とし、次の対策の実施を前提と考える。
- ・令和3年度の台風シーズンまでには、土のうに変わる対策を実施する。

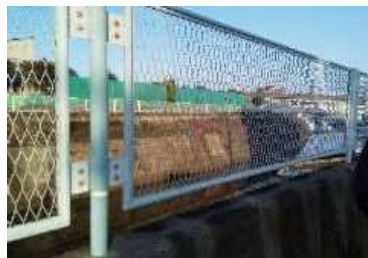
既存パラペット護岸

- ・アクリル板の設置のためにはパラペットの改良等が必要となることから台風シーズンまでに暫定整備を行い、アクリル板設置を行っていく。
- ・既存パラペットの補強を実施の上、アクリル板設置を行う。

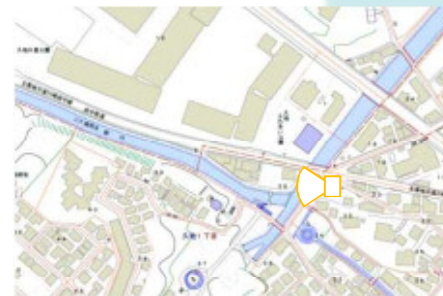
二ヶ領本川-平瀬川合流点への設置イメージ

- ・水位計については、補助電源を有する機器に更新を行った。（既存施設）
- ・夜間対応カメラへの更新に向けて神奈川県へ要望済。（既存施設：神奈川県対応）
- ・平瀬川-多摩川合流点、二ヶ領本川-平瀬川合流点へのカメラ、水位標の設置を行う。（新設：川崎市対応）
- ・新設したカメラの画像は、一般に公開する。

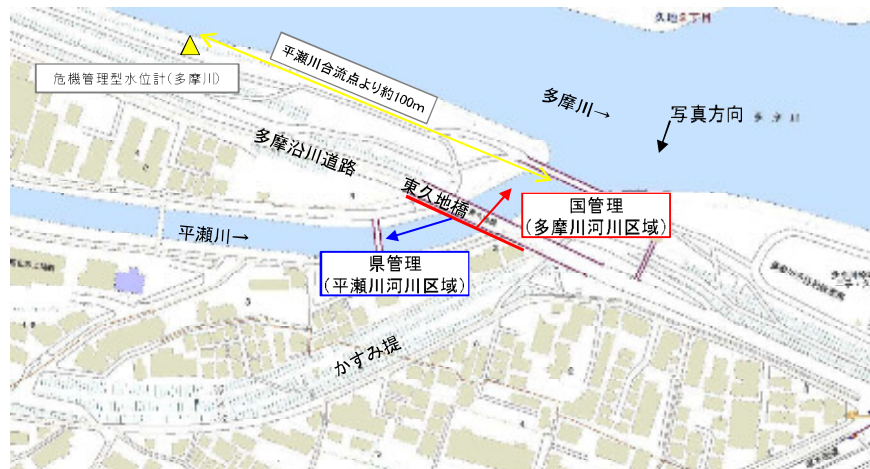
平瀬川(多摩川合流部周辺)平面図

多摩川合流部周辺については、多摩川の計画堤防高(TP16.36m)に対して、平瀬川は昭和49年から57年の整備により、時間雨量90ミリ相当※の降雨に対応できる河道整備(堤防実測値:TP13.23m)が完成している。

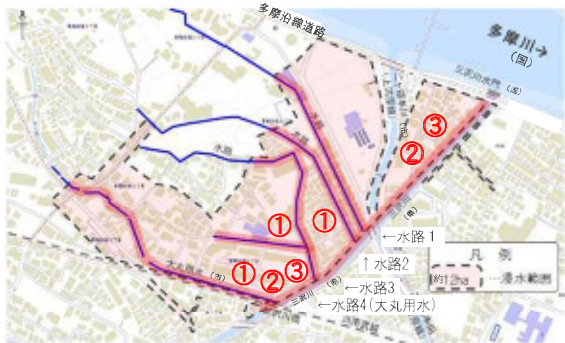
- ① 水路からの越水
- ② 管理用通路水抜き穴からの浸水
- ③ 三沢川のアクリル板の目地からの漏水  
→ 三沢川の水位が上昇していく過程で、①水路からの越水(水路1, 2, 3, 4)、②管理用通路水抜き穴からの浸水、③三沢川のアクリル板の目地から漏水していたことが推測される。  
→ 三沢川の各水路地点水位は、15:00過ぎから2:00の間、水路①②③④の上部を越える水位であったことが推測される。

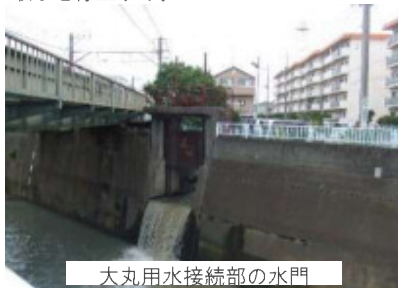
大丸用水接続部の水門

- ・大丸用水の水門機能の回復完了まで、暫定的に仮設止水板等により三沢川からの逆流を防止する。
- ・大丸用水の水門の機能回復への対応については、維持管理については市が、現状の機能回復工事については県が、それぞれ行う方向で調整している。
- ・水路の浚渫、清掃を実施する。
- ・水路の流下能力向上工事を実施する。
- ・稲田公園取水ポンプの改造を行い、大雨時には確実に取水を停止する。
- ・パトロール体制を強化する。
  - パトロール経路への追加とパトロールの強化

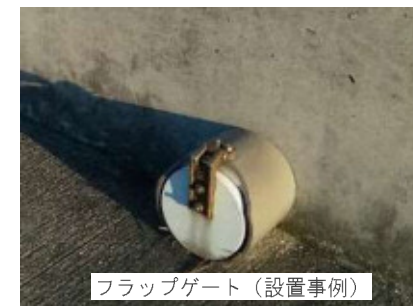
フラップゲート（設置事例）

- ・フラップゲートが欠損した4箇所について、設置済。（神奈川県）

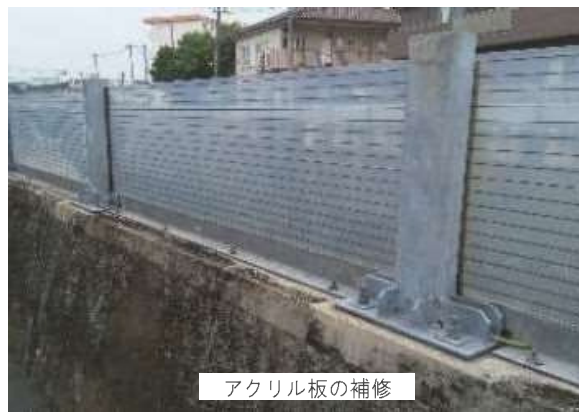
アクリル板の補修

- ・アクリル板の目地応急措置済み。引き続きアクリル板の目地補修等工事を実施。（神奈川県）
