令和元年東日本台風による排水樋管周辺地域の浸水に関する検証について

1 検証の概要

川崎市では、令和元年東日本台風により、これまでに経験したことのない多摩川の水位の影響を受け、排水樋管周辺地域において、深刻な浸水被害が発生した。

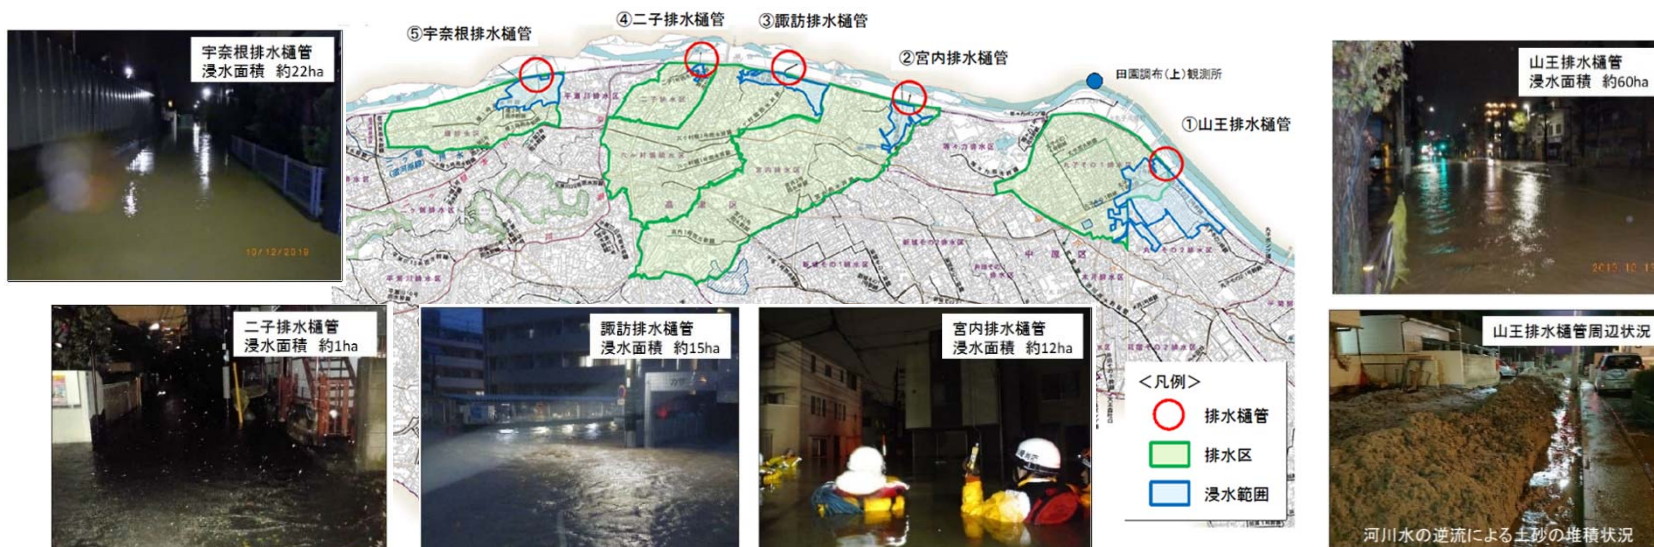
令和元年東日本台風による川崎市内の浸水状況

多摩川沿い5箇所の排水樋管周辺地域で浸水被害が発生した。排水樋管周辺における浸水面積は、計約110haであった。

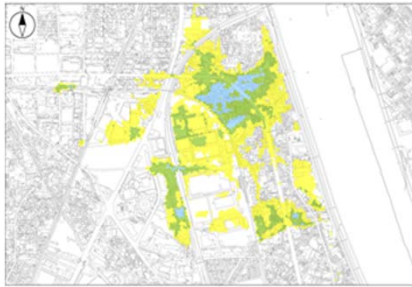
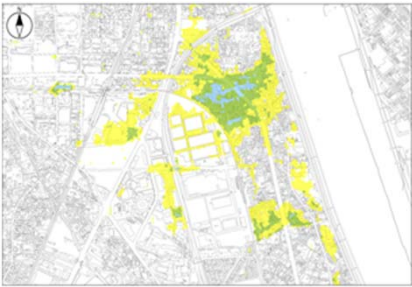
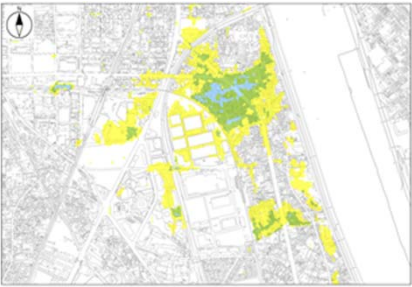
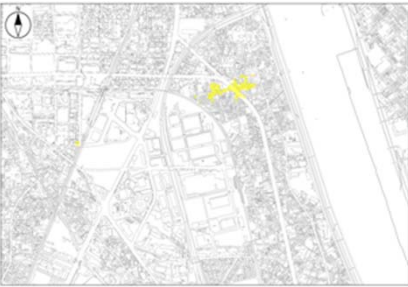
山王排水樋管

パターン	① (当日の状況)	② (当日の想定)	③ (仮定 1)	④ (仮定 2)
ゲート操作	ゲート開	ゲート開	ゲート閉 (15:00 避難判断水位7.6m時点)	
河川水位	当日の最高水位 10.81m (22:30)	既往最高水位 9.07m (19:00と仮定)	ゲート閉鎖後は河川水位の影響なし	
降雨	当日の降雨	気象予報より時間雨量50mm (19:00と仮定) 12日6時～13日6時までの総降雨量を300mm		当日の降雨
最大 浸水深図

- 避難判断水位A. P+7.60mまでにゲートを閉鎖した場合、今回の降雨においては、結果として浸水規模が小さくなる。
- 気象予報どおりの降雨及び多摩川が既往最高水位でおさまっていた場合は、ゲート開を維持することで、浸水規模はゲート閉鎖時とほとんど変わらない。
- 合流地区である山王排水樋管にてゲート閉鎖を行った場合は、下流にポンプ場を有していることから、今回の降雨であれば、浸水規模が減少することが分かった。

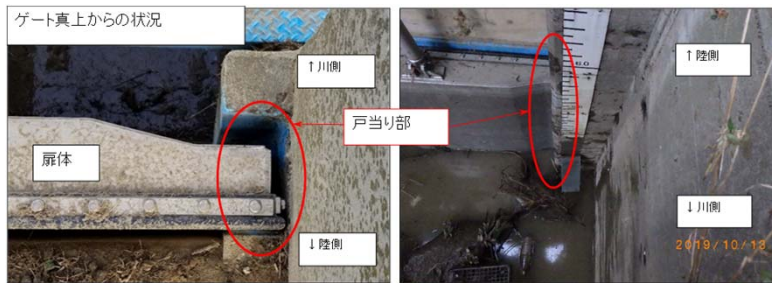
台風後の扉体周辺状況

扉体及び戸当り部

- 上下流側ゲートの閉鎖状況の違いから、水圧が主たる原因とは考えにくい。
- 台風後の現場状況や国土交通省の検討会提言やメーカーの見解から、何らかの異物が扉体の戸当り部に噛み込み、ゲート閉鎖に時間を要した可能性が高い。
- ゲートが22:52に閉鎖できた場合と、ゲート閉鎖に時間を要した場合の最大浸水深図を比較すると、ゲート閉鎖できた場合、浸水規模が小さくなることが確認された。また、時系列の比較では、22:52に閉鎖できた場合、浸水解消時間が早まることが確認された。

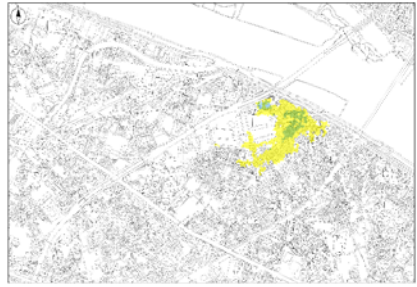
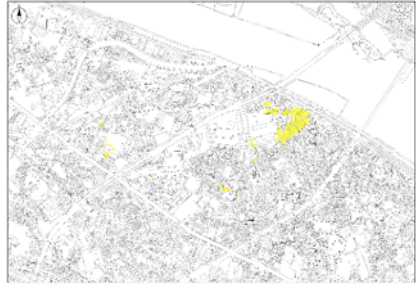
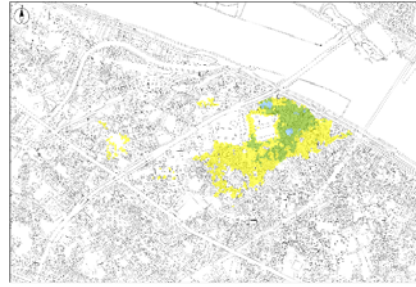
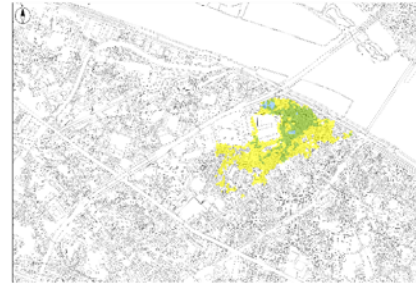
二子排水樋管

パターン	① (当日の状況)	② (当日の想定)	③ (仮定 1)	④ (仮定 2)
ゲート操作	ゲート開	ゲート開	ゲート閉 (15:00 避難判断水位7.6m時点)	
河川水位	当日の最高水位 10.81m (22:30)	既往最高水位 9.07m (19:00と仮定)	ゲート閉鎖後は河川水位の影響なし	
降雨	当日の降雨	気象予報より時間雨量50mm (19:00と仮定) 12日6時~13日6時までの総降雨量を300mm		当日の降雨
最大浸水深図

- 避難判断水位A.P+7.60m(諏訪のみ氾濫注意水位A.P+6.00m)時点でゲートを閉鎖した場合、降雨の影響を受け、広範囲で浸水が発生する。
- 気象予報どおりの降雨及び河川水位が既往最高水位でおさまっていた場合、ゲート開を維持することで、浸水規模はゲート閉鎖時より小さくなる。
- 分流地区である宮内・諏訪・二子・宇奈根排水樋管は、ゲートを閉鎖した場合、河川水の逆流はなくなるが、排水先もなくなることから、雨水が滞留し浸水が発生する。今回の事象では、ゲートの開閉にかかわらず、広範囲で浸水が発生することが分かった。

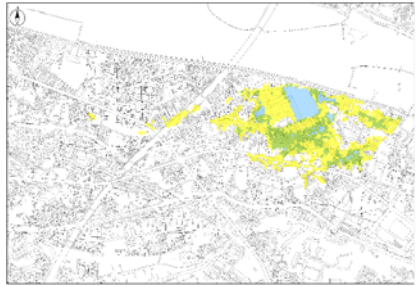
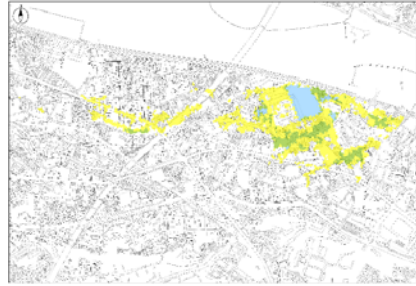
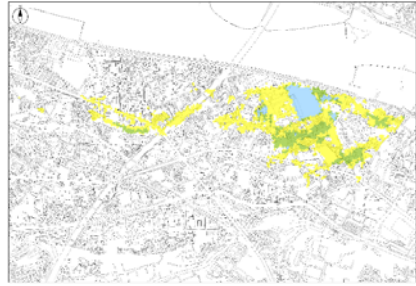
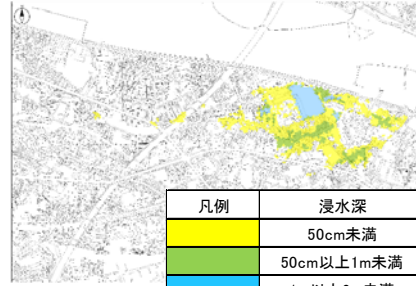
宇奈根排水樋管

パターン	① (当日の状況)	② (当日の想定)	③ (仮定 1)	④ (仮定 2)
ゲート操作	ゲート開	ゲート開	ゲート閉 (15:00 避難判断水位7.6m時点)	
河川水位	当日の最高水位 10.81m (22:30)	既往最高水位 9.07m (19:00と仮定)	ゲート閉鎖後は河川水位の影響なし	
降雨	当日の降雨	気象予報より時間雨量50mm (19:00と仮定) 12日6時~13日6時までの総降雨量を300mm		当日の降雨
最大浸水深図

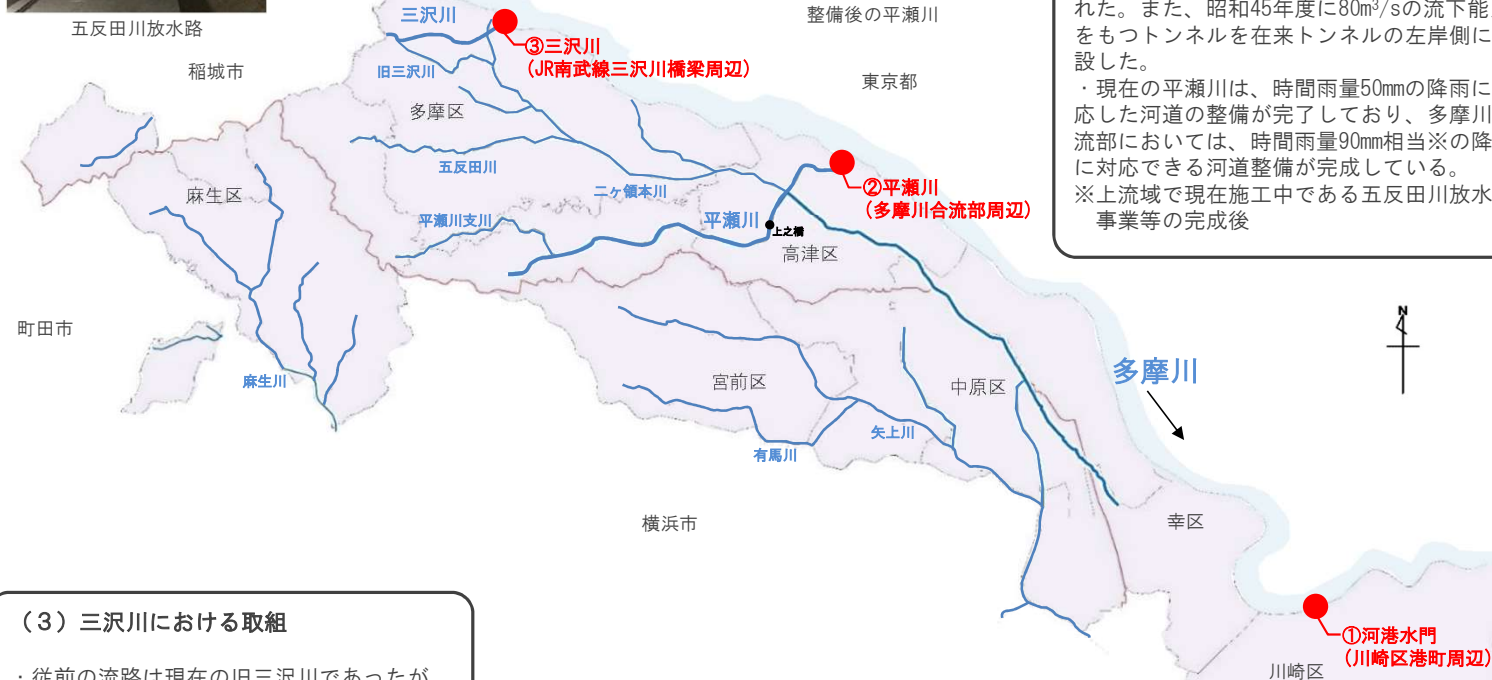
整備後の平瀬川

- ・従前の平瀬川は上之橋付近で東に折れ、溝口を経て多摩川に流入していたが、たびたび豪雨時に氾濫を起こしていたため昭和15年から昭和20年にかけて、県営多摩川右岸農業水利改良事業の一環として、多摩川へ全量カットするトンネル（流下能力30m³/s）が築造された。また、昭和45年度に80m³/sの流下能力をもつトンネルを在来トンネルの左岸側に新設した。
 - ・現在の平瀬川は、時間雨量50mmの降雨に対応した河道の整備が完了しており、多摩川合流部においては、時間雨量90mm相当※の降雨に対応できる河道整備が完成している。
- ※上流域で現在施工中である五反田川放水路事業等の完成後

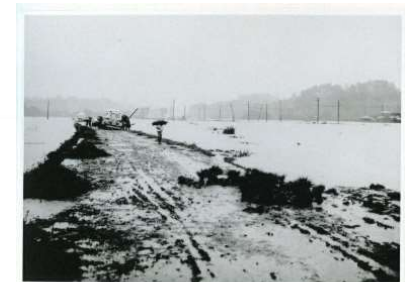
平瀬川の氾濫(高津区溝ノ口/昭和初期)

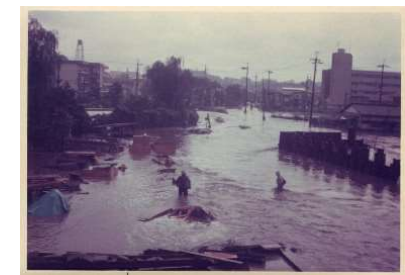
平瀬川の氾濫(高津区上作延/昭和51年)

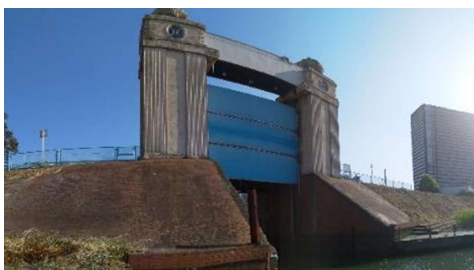
河港水門（川崎区港町周辺）

昭和3年に完成した河港水門については、周辺の堤防天端高より約1.3m低い状況となっていた。これについては、水門背後地への船舶の利用が続く中、ゲートの嵩上げ等を行うことで船舶利用への支障が出る恐れがあったこと、水門ゲートの高さが多摩川の計画高水位を満たすこと等から、現在までゲート改築を行っていなかった。

今回、多摩川上流域で観測した既往最高の雨量は、計画高水位を超過したまま多摩川下流域を流下し、河港水門付近においても計画高水位を越える状況の中、河港水門扉体上部からの越水、周辺工場の多摩川取水口からの出水が確認され、約7haの浸水被害が発生した。

浸水経路として確認された河港水門扉体ゲートの高さを確保する対策等を行うとともに、周辺工場に対し多摩川取水口の止水対策を働きかける。

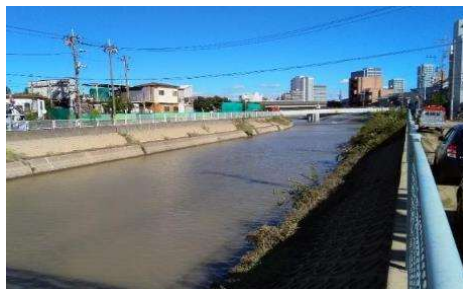
平瀬川（多摩川合流部周辺）

多摩川上流域で観測した既往最高の雨量は、計画高水位を超過したまま多摩川下流域を流下した。一方、平瀬川流域の雨量は流下能力を下回る降雨であったが、多摩川において田園調布(上)水位観測所等で計画高水位を越える状況の中、平瀬川においても水位が上昇し、管理用通路水抜き穴からの浸水、東久地橋桁下からの浸水、平瀬川の堤防からの越水が確認され、約6haの浸水被害が発生した。

浸水経路として確認された管理用通路水抜き穴へのフラップゲートの設置やパラペット護岸の改良等を行うとともに、水位の欠測等に対して夜間対応カメラや補助電源を有する機器への更新等を実施し、住民に自主防災意識を促すソフト面での対策も併せて行う。

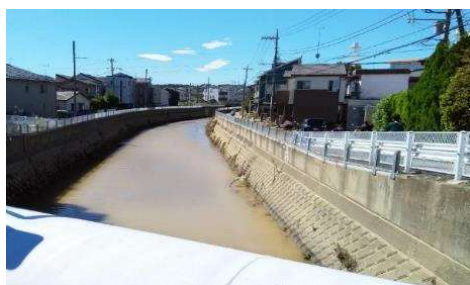
三沢川（JR南武線三沢川橋梁周辺）

多摩川上流域で観測した既往最高の雨量は、計画高水位を超過したまま多摩川下流域を流下するとともに、大丸用水の上流域に位置する多摩雨量観測所(稲城市大丸)でも既往最高の雨量を観測した。一方、三沢川流域の雨量は流下能力を下回る降雨であったが、多摩川において計画高水位を越える状況の中、三沢川においても水位が上昇し、三沢川に接続する水路の水が流入しづらくなったため水路からの越水が発生し、併せて三沢川護岸に設置されているアクリル板の目地からの漏水や、管理用通路の水抜き穴からの浸水も発生した。当該地域では約12haの浸水被害が発生した。

浸水経路として確認された水路（水門）の補修や、フラップゲートの設置及び三沢川のアクリル板の目地の補修を行う。

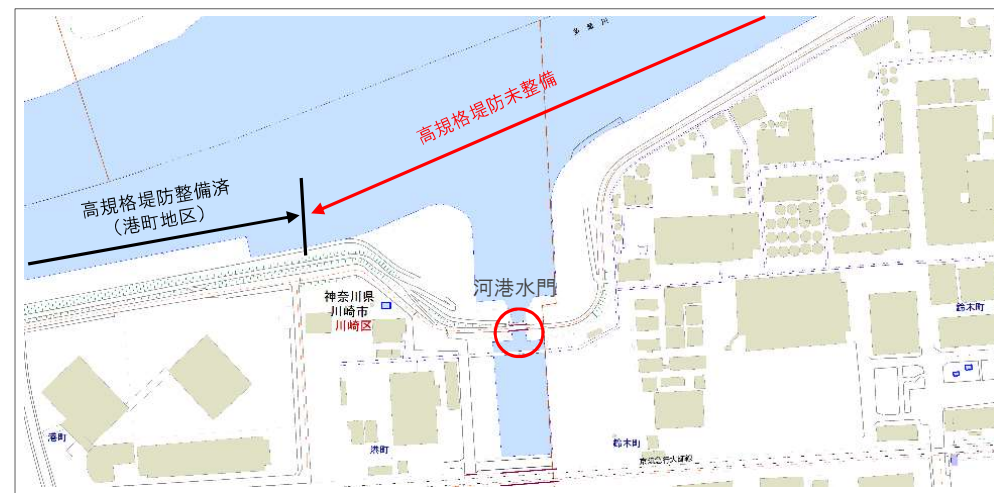
河港水門周辺は高規格堤防整備区間である。このうち港町地区までは整備済みとなっているが、河港水門を含む下流部については未整備となっていることから、高規格堤防の整備に向けて多摩川の管理者である国や庁内関係部署と検討を進める。

高規格堤防の整備状況

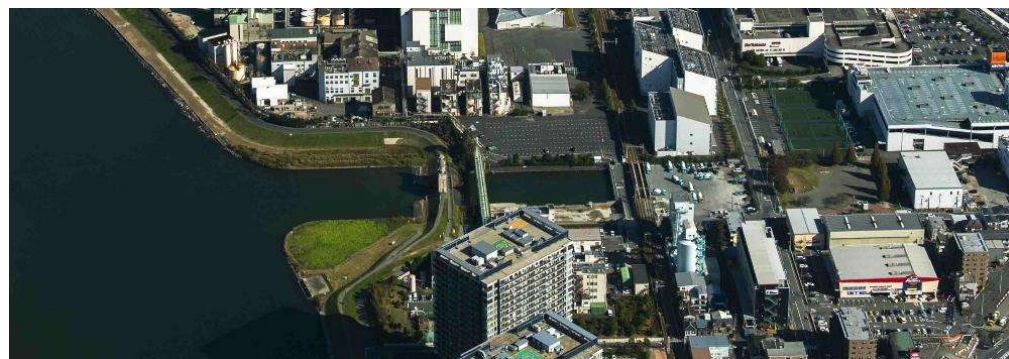
河港水門航空写真

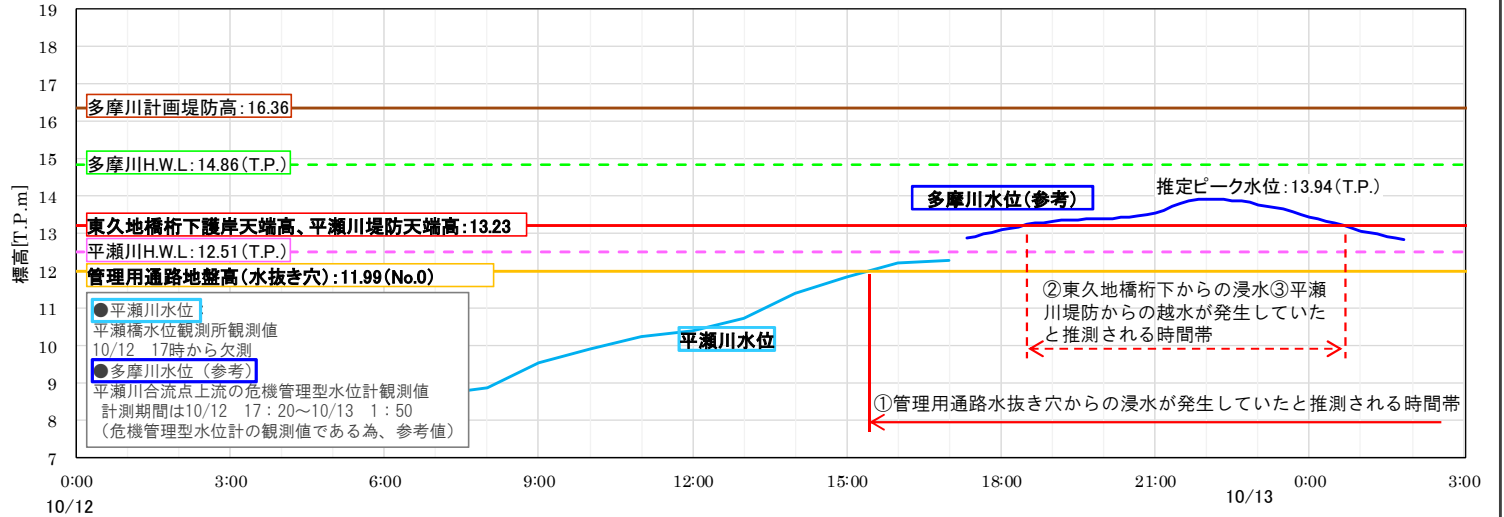
平瀬川（多摩川合流部）における多摩川水位（約100m上流の危機管理型水位計の参考値）と平瀬川護岸部の測量調査により、12日15時頃に①管理用通路水抜き穴からの浸水が発生。18時頃から13日0時頃まで②東久地橋桁下からの浸水と、③平瀬川堤防からの越水が同時間帯に発生していたことが推測される。（平瀬川の水位計は、17時から欠測している。）

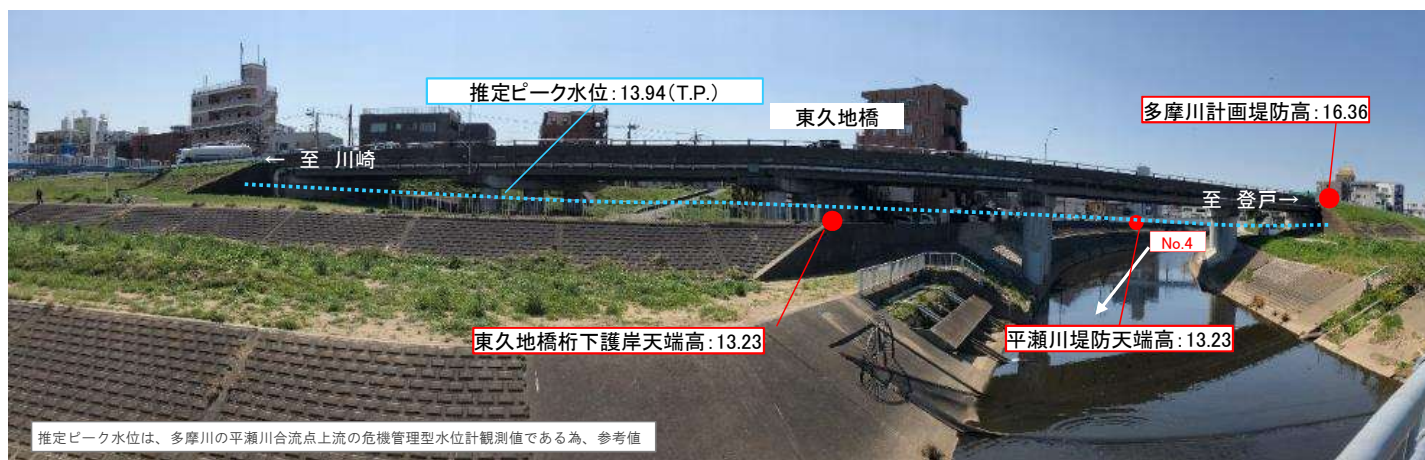
平瀬川(多摩川合流部周辺)写真

令和元年東日本台風では、多摩川において計画高水位を超える状況の中、平瀬川（多摩川との合流部）においても水位が上昇し、平瀬川の堤防等から越水したことを踏まえ、**多摩川との合流部における平瀬川の堤防嵩上げ等の機能強化**などについて、国及び県、川崎市が連携して対策の検討・調整を行う。

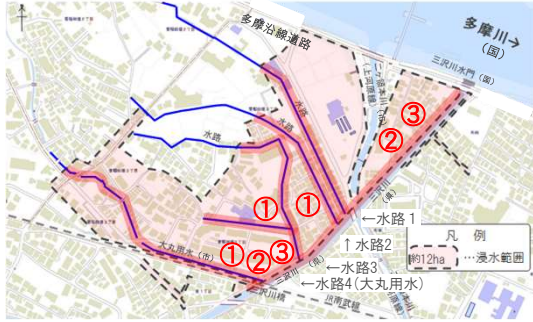
- ①水路からの越水
- ②管理用通路水抜き穴からの浸水
- ③三沢川のアクリル板の目地からの漏水

なお、第2回検証委員会で報告した浸水経路に加え、大丸用水排泥施設の一部である水門の上部から流入した可能性が確認されたため、現在、今後の対応について稲城市など関係者と調整を行っている。

三沢川の水位と三沢川護岸部の測量結果を検証したところ、三沢川の水位が上昇していく過程で、①水路からの越水（水路1, 2, 3, 4）、②管理用通路水抜き穴からの浸水、③三沢川のアクリル板の目地から漏水していたことが推測される。三沢川のピーク水位（12日22:00頃）は、アクリル板上部の高さ以下であったので、三沢川護岸からの越水は発生していなかったと考えられる。（次項に続く）

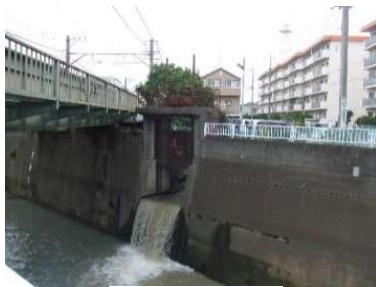
大丸用水接続部の水門

- ・対策実施者：川崎市
- ・実施目途：令和2年度台風シーズン前までに対策
