# 令和元年台風第19号におけるとどろきアリーナの対応に関する検証について

## 1 検証の概要

## 2 令和元年度台風第19号の概要

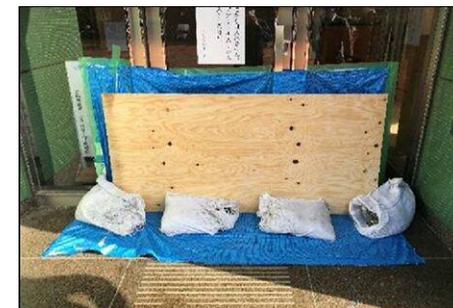
想定する水害に、現状の備えで館内への浸水を防ぐことは困難なため、浸水想定や作業時間、備品の保管場所等を考慮し、現状における最善策として、今回の台風で浸水のあった入口ドア等に「土のうと簡易式の止水板（ブルーシート、コンパネ）」を設置する。

なお、浸水対策の補強として館外への排水（施設の備品を用いて排水経路をつくり、水を施設外へ出す）を行うとともに、地下の機械設備へ浸水があったときに備え、地下階段前等への吸水マット設置や機械設備上部への養生シート設置を行う。

○必要な備品（土のう145個、コンパネ41枚、ブルーシート112.5m、吸水マット50個）を増強する。

○作業時間は計約6時間25分と試算（※）。今回の台風では、避難勧告が発令される前日に休館を判断しており、台風上陸当日にかけて浸水対策を行う時間は見込める。
