# 令和元年東日本台風による排水樋管周辺地域 及び河川関係の浸水に関する検証報告書

令和2（2020）年4月

川崎市

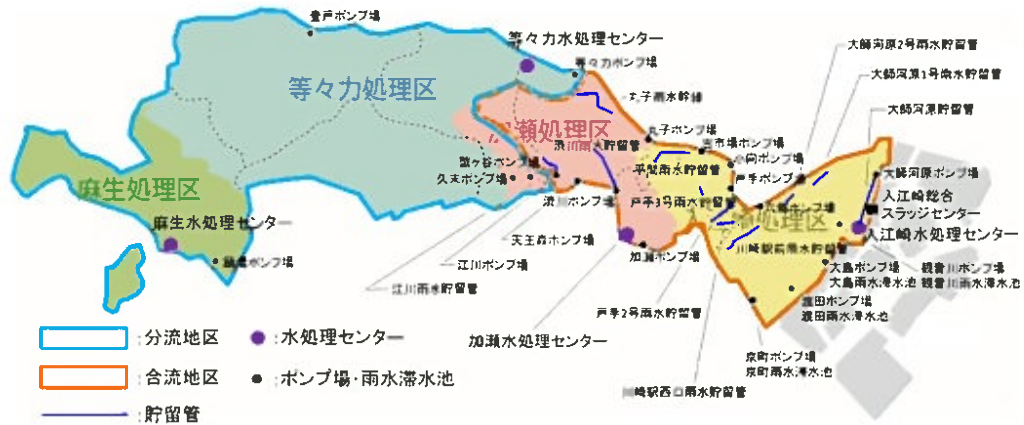
図 2-1 下水道（雨水）計画概念図

- ・昭和 6 年から川崎駅を中心とした旧市街地の浸水対策として事業を着手し、時間雨量 52 mm への対応として、下水管きよや雨水ポンプ場の整備を推進してきた。
- ・昭和 30 年代になると、公共用水域の水質汚濁などが社会問題となり、昭和 33 年に「生活環境の改善」と「浸水防除」の 2 つを柱とした下水道法が制定されたことなどを背景として、下水道の普及促進を積極的に推進してきた。平成 30 年度末には下水道処理人口普及率が 99.5% に達した。
- ・浸水対策施設として、平成 4 年に京町雨水滞水池、渡田雨水滞水池、平成 9 年に観音川雨水滞水池が供用開始している。平成 5 年 2 月の「川崎市における総合排水対策のあり方に関する答申」において、既定計画である 5 年に一回程度の降雨に対する計画に対し、段階的な整備計画としては、10 年に 1 回程度の降雨規模を長期計画として位置付け、事業の推進を図っていくことの方向性が示された。
- ・鶴見川総合治水対策における基本計画と整合した施設として、江川雨水貯留管（内径 8.5m・延長約 1.5km・貯留能力 81,000m<sup>3</sup>・平成 13 年 6 月）や、渋川雨水貯留管（内径 10.4m・延長約 1.8km・貯留能力 144,000m<sup>3</sup>・平成 16 年 8 月）が供用開始している。
- ・近年、浸水リスクが高まっていることを踏まえ、浸水実績などを考慮し、浸水被害の大きさと起こりやすさから、浸水リスクが比較的高いと評価された地域を重点化地区に位置付け、雨水管などの整備を推進するとともに、地形的要因などによる、局地的な浸水に対しては、個別の状況確認を踏まえた対策を行っている。
- ・重点化地区では、既定計画の 5 年確率降雨（時間雨量 52 mm）から、10 年確率降雨（時間雨量 58 mm）にグレードアップした施設整備を進めており、国の「下水道浸水被害軽減総合事業」の要件を満たす地区では、既往最大降雨（時間雨量 92 mm）においても床上浸水とならない対

策を進めている。重点化地区では、丸子雨水幹線（内径 2.4m・延長約 1.8km・8,200m<sup>3</sup>・平成 29 年 4 月）や、大師河原貯留管（内径 5.0m・延長約 2.1km・35,600m<sup>3</sup>・平成 31 年 4 月）が供用開始した。

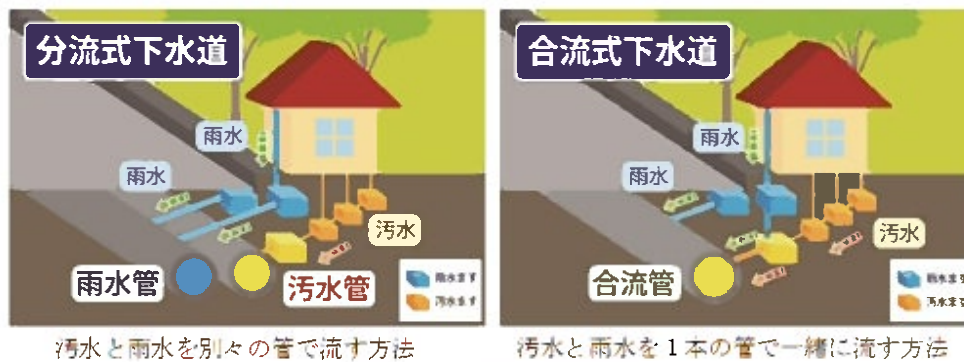
図 3-1 下水道の排除方式

下水道には図 3-1 のとおり、雨水と汚水（トイレや洗濯などの生活排水）を一つの下水道の管きよに流す合流式と、別々の下水道の管きよに流す分流式がある。川崎市では、入江崎処理区、加瀬処理区の一部を合流式とし、加瀬処理区の一部、等々力処理区、麻生処理区については分流式としている（図 3-2 を参照）。

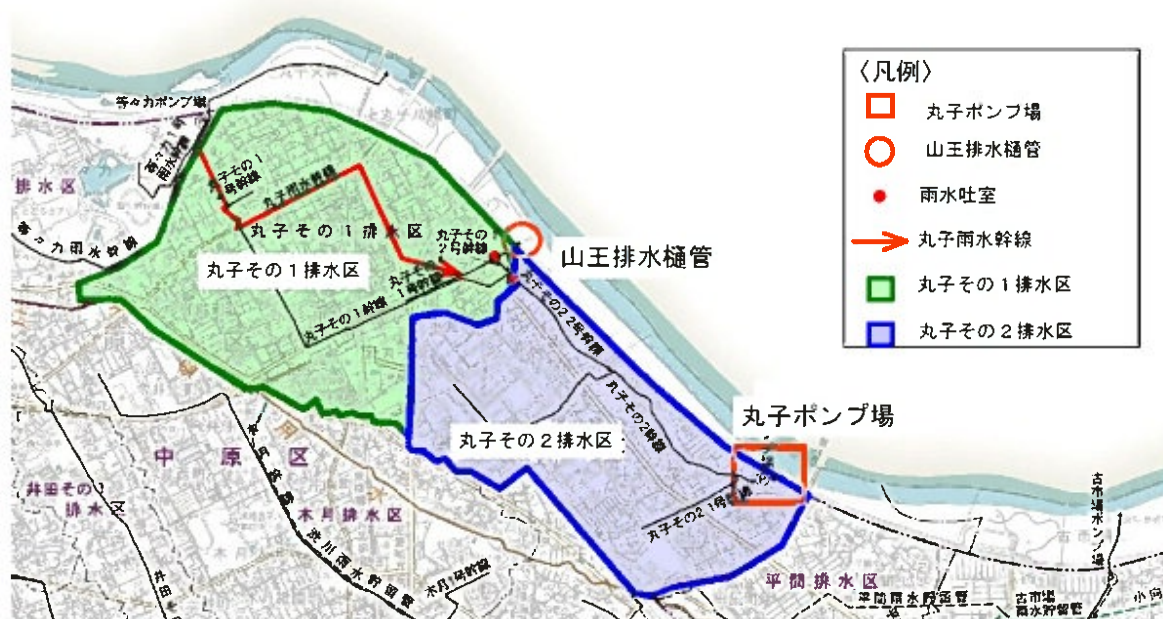
図 3-1-1 山王排水樋管周辺地域の概要図

山王排水樋管周辺地域は合流式で整備されており、晴天時は丸子ポンプ場を経由して汚水を水処理センターへ送水している。雨天時には少量の雨であれば汚水とともに加瀬水処理センターまで送水されるが、水処理センターの処理能力以上の大量の降雨が発生すると下水が多摩川へ放流される。そのため、雨天時に排水樋管ゲートを閉めると、水処理センターへ送水しきれない雨水が排除できないという特徴を有している。さらに当該地区は、被害のあったほかの4地区と異なった特徴を有しているため、以下に当該地区の下水道施設の配置、役割を整理する。

丸子ポンプ場は、丸子その1、その2排水区の汚水を加瀬水処理センターへ送水し、丸子その2排水区の雨水を多摩川へ排水する役割を有している。

丸子その1排水区の雨水を多摩川へ排水し、多摩川の水位が高くなった場合、ゲートを閉鎖し河川水の逆流を防ぐ役割を有している。

丸子その1排水区では、時間雨量52mmを超える降雨があった際に浸水被害が頻発していたことから、時間雨量58mm（10年確率降雨）にも対応できること及び時間雨量92mm（既往最大降雨）に対して床上浸水（浸水深45cm）が発生しないことを目標に丸子雨水幹線を整備した。

丸子雨水幹線は、丸子その1排水区に時間雨量52mm以上の局地的な大雨等が降った際における浸水被害の軽減を図るため、上流域などから既存幹線に流入する雨水を分水（カット）し、丸子雨水幹線に貯留（8,200m<sup>3</sup>の貯留機能）することで、丸子その1排水区の整備水準の向上を図ることを目的とした施設であり、平成29年4月から供用を開始している。

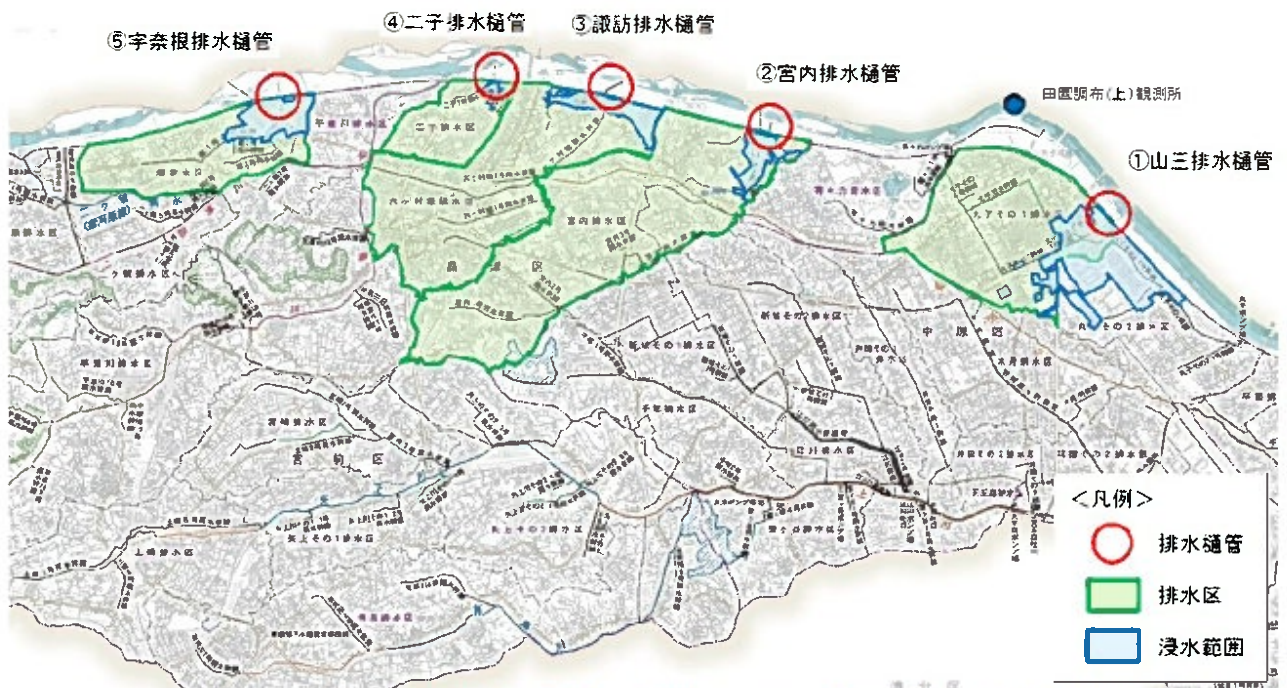
図5-1 令和元年東日本台風による川崎市内の浸水状況

川崎市内の多摩川沿い5箇所の排水樋管周辺地域で発生した浸水被害について、概要を以下にまとめる。なお、排水樋管周辺における浸水面積は、合計約110haであった。

注) 浸水面積は、台風当日の本市職員による確認と、各区役所で発行している罹災証明をもとに算出

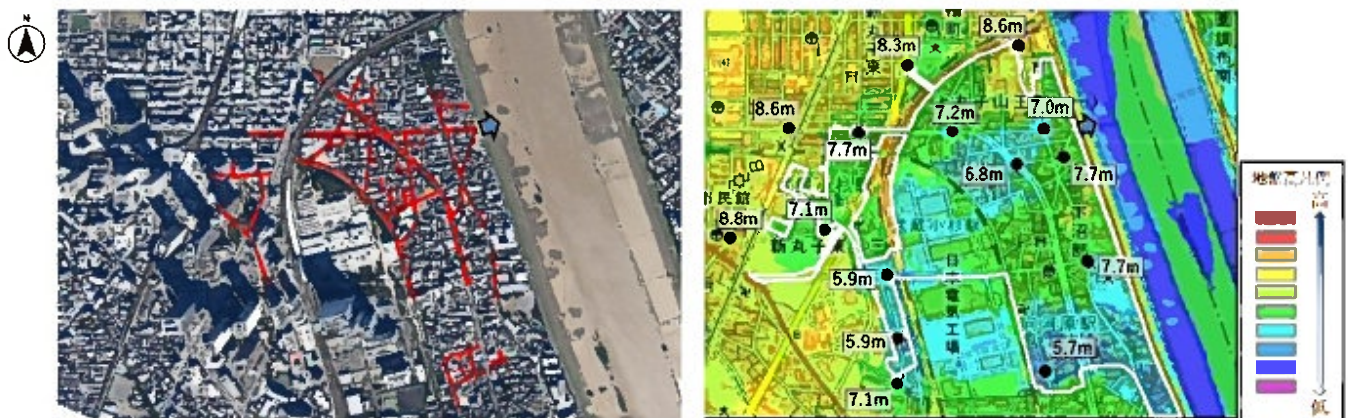
図5-1-2 山王排水樋管周辺の浸水発生区域と地盤高

令和元年東日本台風による山王排水樋管周辺地域の浸水状況について図5-1-1にまとめる。また、令和元年東日本台風直後に国土地理院が撮影した航空写真によると、逆流した河川水の影響による土砂の堆積が各地区で確認できる。なお、浸水が発生した地域は、周辺に比べて地盤が低い地域であったことが分かる（図5-1-2を参照）。

※出典：国土地理院ウェブサイト（<https://maps.gsi.go.jp>）  
 （令和元年東日本台風直後の航空写真に加筆して作成）  
 ※航空写真において土砂が確認できる道路を赤線で示している。

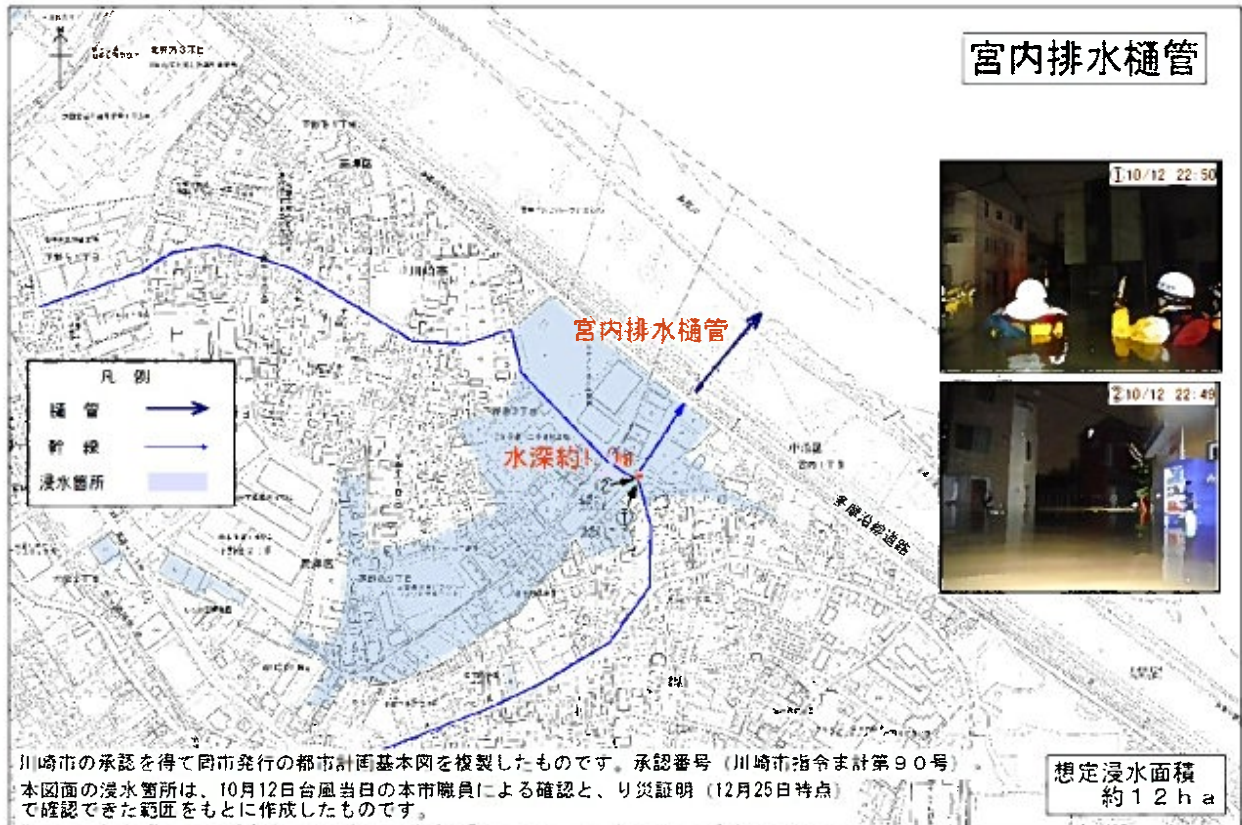
図5-2-1 令和元年東日本台風による宮内排水樋管周辺地域の浸水状況

令和元年東日本台風による宮内排水樋管周辺地域の浸水状況について図5-2-1にまとめる。また、令和元年東日本台風直後に国土地理院が撮影した航空写真によると、逆流した河川水の影響による土砂の堆積が各地区で確認できる。なお、浸水が発生した地域は、周辺に比べて地盤が低い地域であったことが分かる（図5-2-2を参照）。

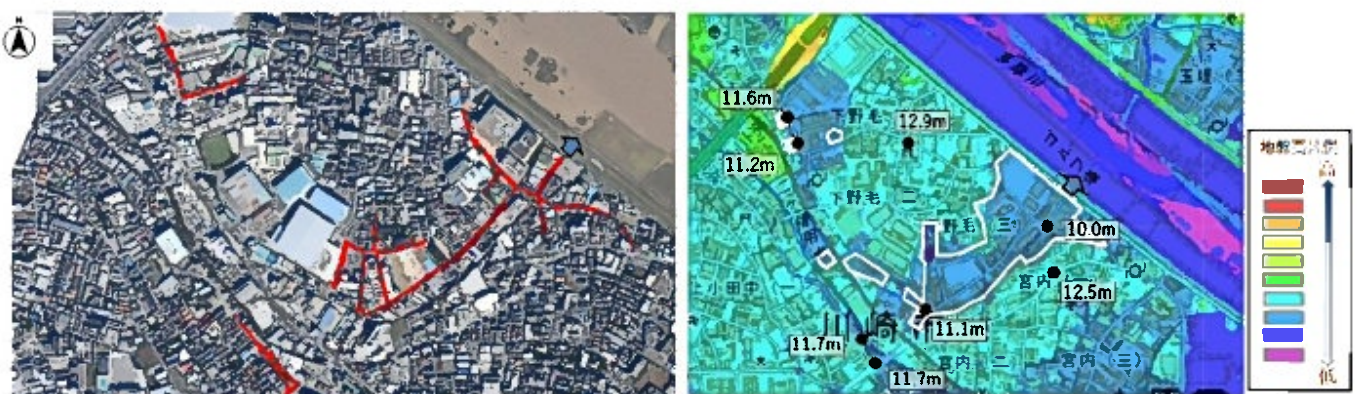
図5-2-2 宮内排水樋管周辺の浸水発生区域と地盤高

※出典：国土地理院ウェブサイト（<https://maps.gsi.go.jp>）  
 （令和元年東日本台風直後の航空写真に加工して作成）  
 ※航空写真において土砂が確認できる道路を赤線で示している。

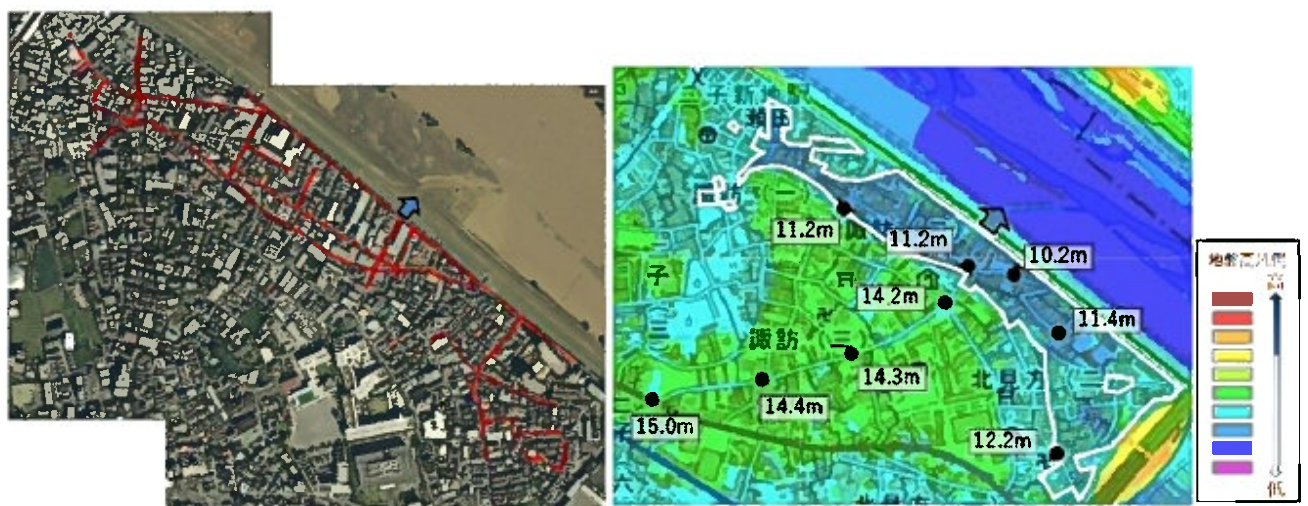
図5-3-2 諏訪排水樋管周辺の浸水発生区域と地盤高

令和元年東日本台風による諏訪排水樋管周辺地域の浸水状況について図5-3-1にまとめる。また、令和元年東日本台風直後に国土地理院が撮影した航空写真によると、逆流した河川水の影響による土砂の堆積が各地区で確認できる。なお、浸水が発生した地域は、周辺に比べて地盤が低い地域であったことが分かる（図5-3-2を参照）。

※出典：国土地理院ウェブサイト（<https://maps.gsi.go.jp>）  
 （令和元年東日本台風直後の航空写真に加工して作成）  
 ※航空写真において土砂が確認できる道路を赤線で示している。

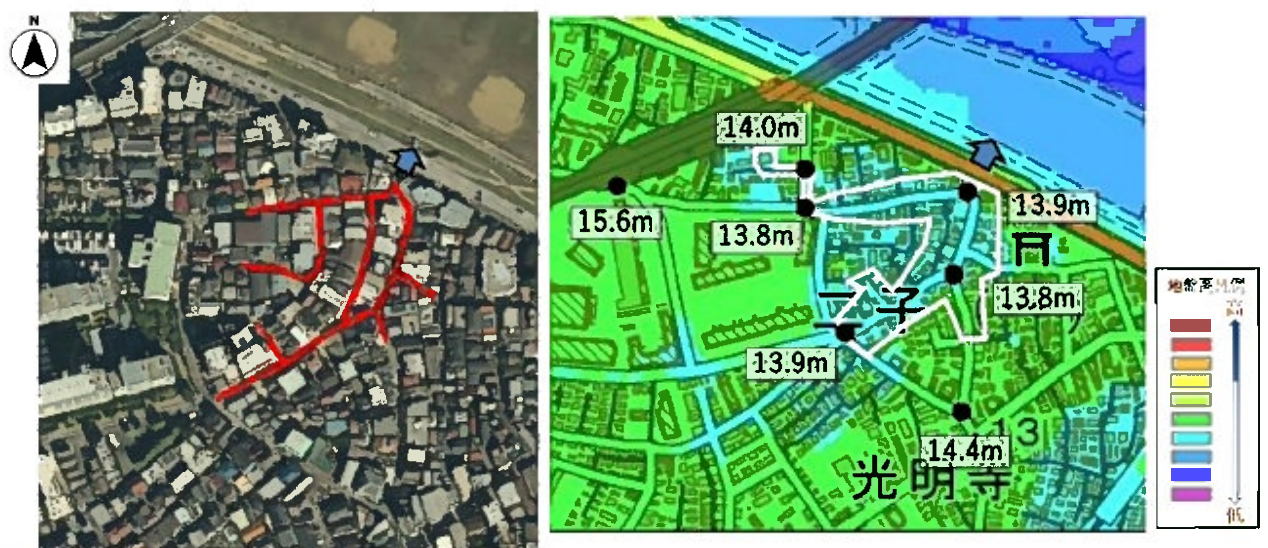
図 5-4-2 二子排水樋管周辺の浸水発生区域と地盤高

令和元年東日本台風による二子排水樋管周辺地域の浸水状況について図 5-4-1 にまとめる。また、令和元年東日本台風直後に国土地理院が撮影した航空写真によると、逆流した河川水の影響による土砂の堆積が各地区で確認できる。なお、浸水が発生した地域は、周辺に比べて地盤が低い地域であったことが分かる（図 5-4-2 を参照）。

※出典：国土地理院ウェブサイト (<https://maps.gsi.go.jp>)  
(令和元年東日本台風直後の航空写真に加筆して作成)  
※航空写真において土砂が確認できる道路を赤線で示している。

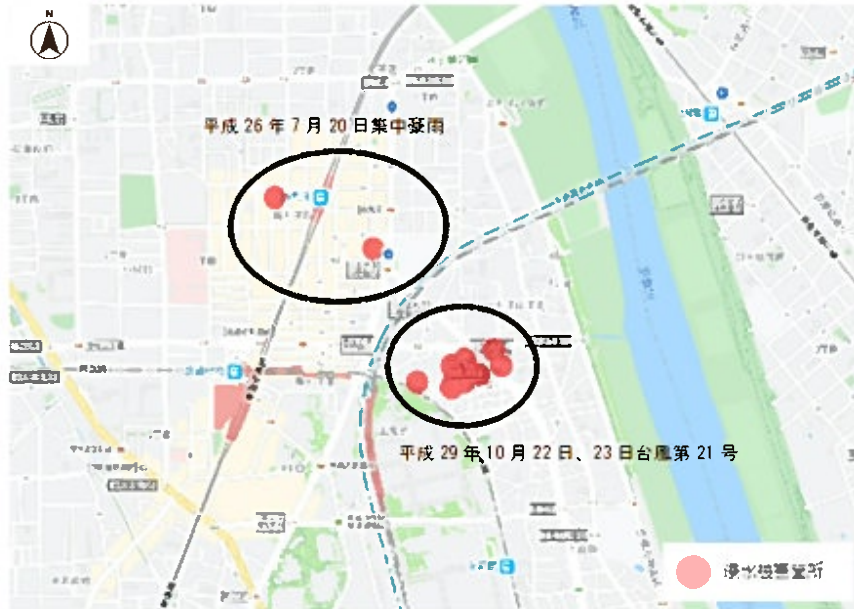
図6-5-1 山王排水樋管周辺地域における過去の浸水被害実績

過去10年（平成21年から平成30年）における浸水実績として、山王排水樋管周辺地域では、平成26年7月20日の集中豪雨（84mm/hr：幸区観測所）、平成29年10月22日、23日の台風第21号（33mm/hr：中原区観測所）によって浸水被害が発生している。

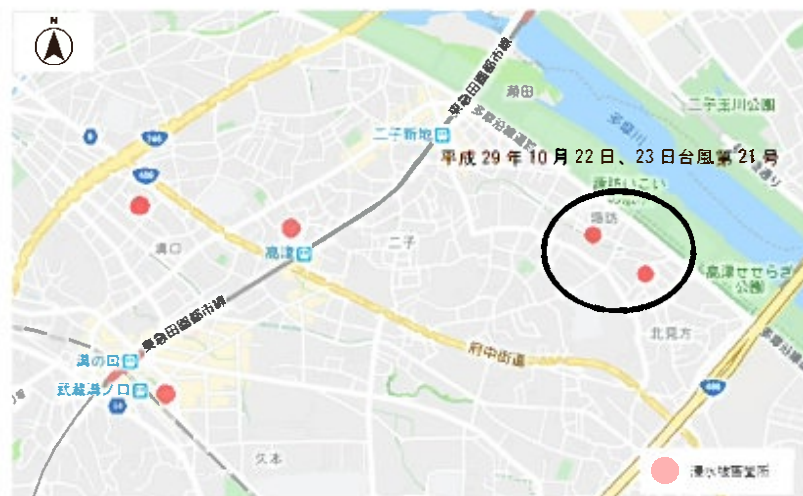
図6-5-2 諏訪排水樋管周辺地域における過去の浸水被害実績

諏訪排水樋管周辺地域では、平成29年10月22日、23日の台風第21号（38mm/hr：高津区観測所）によって浸水被害が発生している。

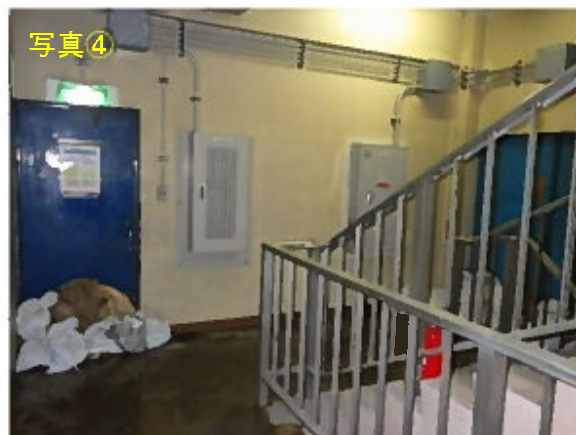
図8-2-3 写真位置図（丸子ポンプ場）

沈砂池が浸水したため、汚水ポンプ室に流入しないようドアに土嚢を設置して対応した。
