令和元年12月21日

令和元年台風第19号による排水樋管周辺地域
における浸水被害について

(山王排水樋管)

川崎市上下水道局

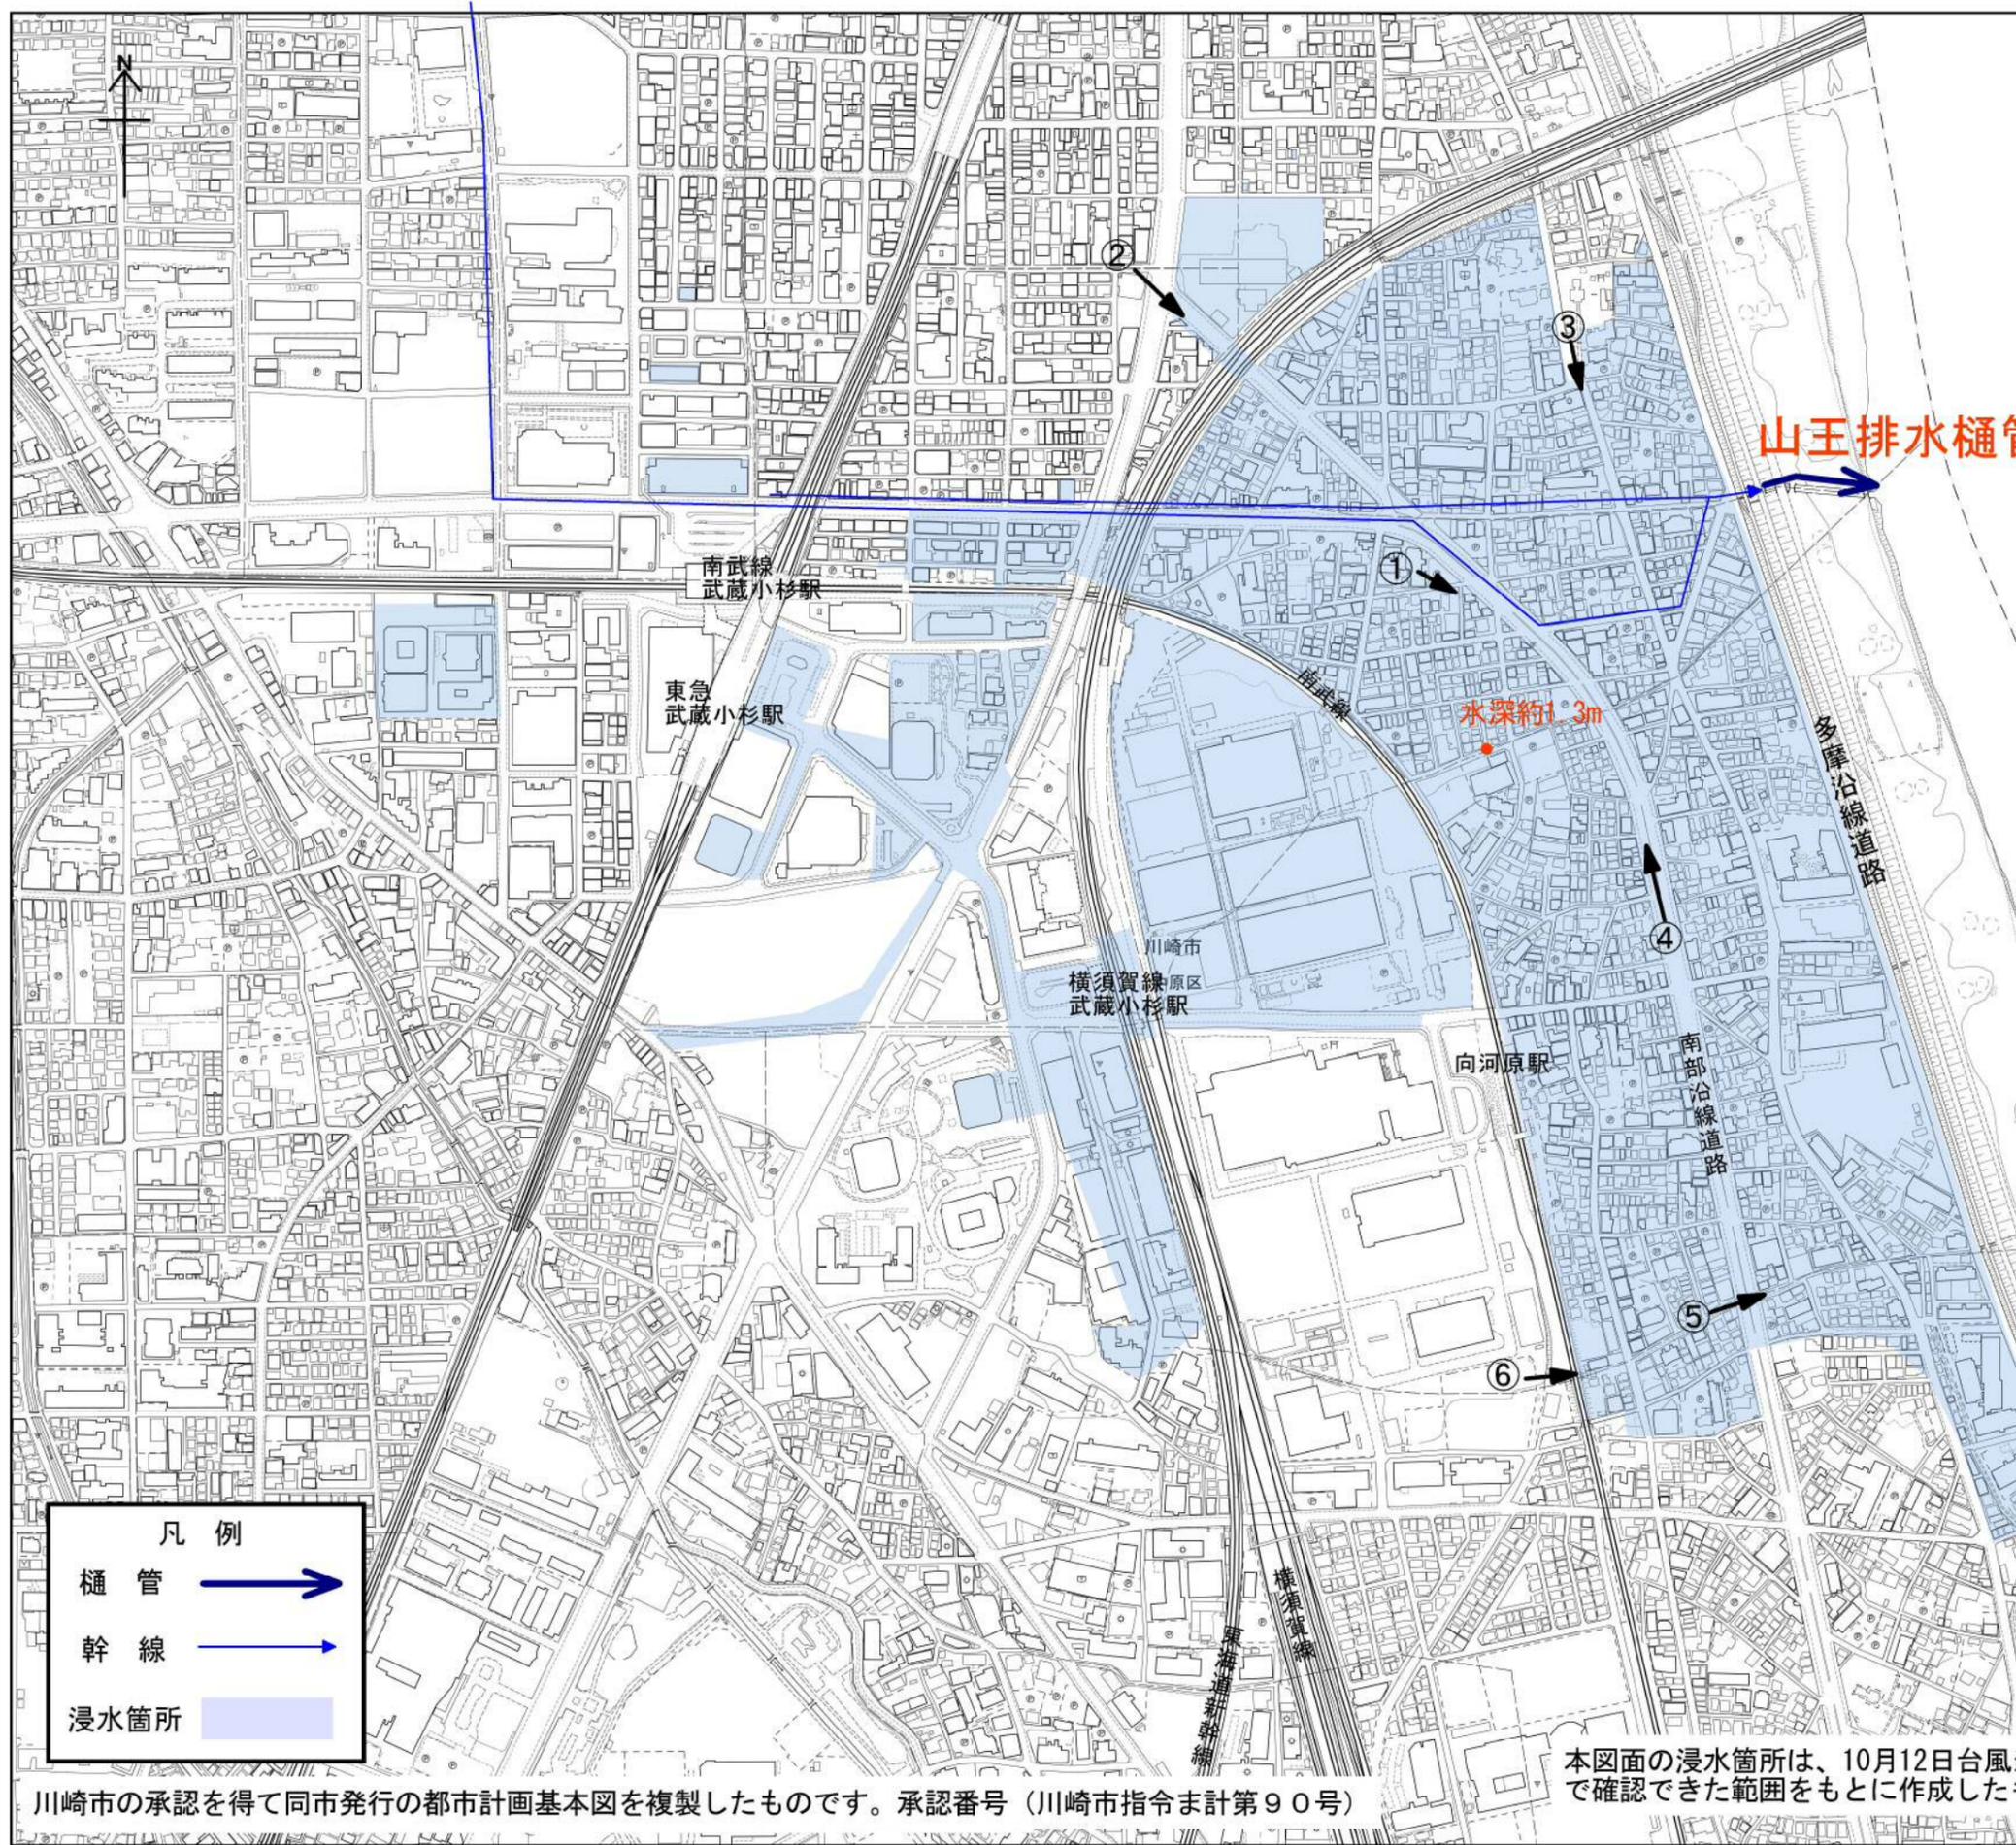
想定浸水面積
約60ha

本図面の浸水箇所は、10月12日台風当日の本市職員による確認と、り災証明（12月2日時点）で確認できた範囲をもとに作成したものです。

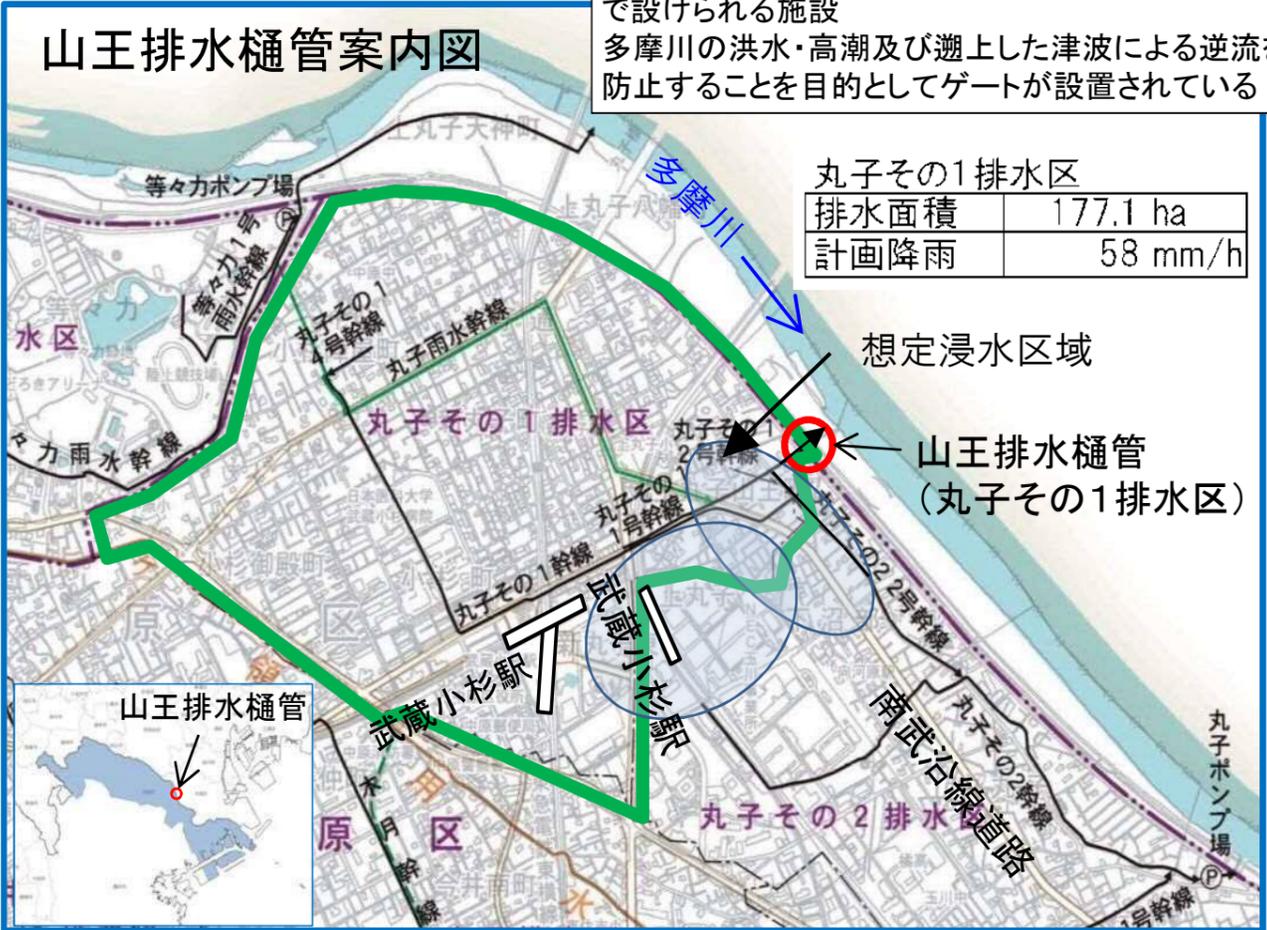
＜山王排水樋管案内図＞

■施設概要
 丸子その1排水区の雨水を多摩川に排水する目的で設けられる施設
 多摩川の洪水・高潮及び遡上した津波による逆流を防止することを目的としてゲートが設置されている

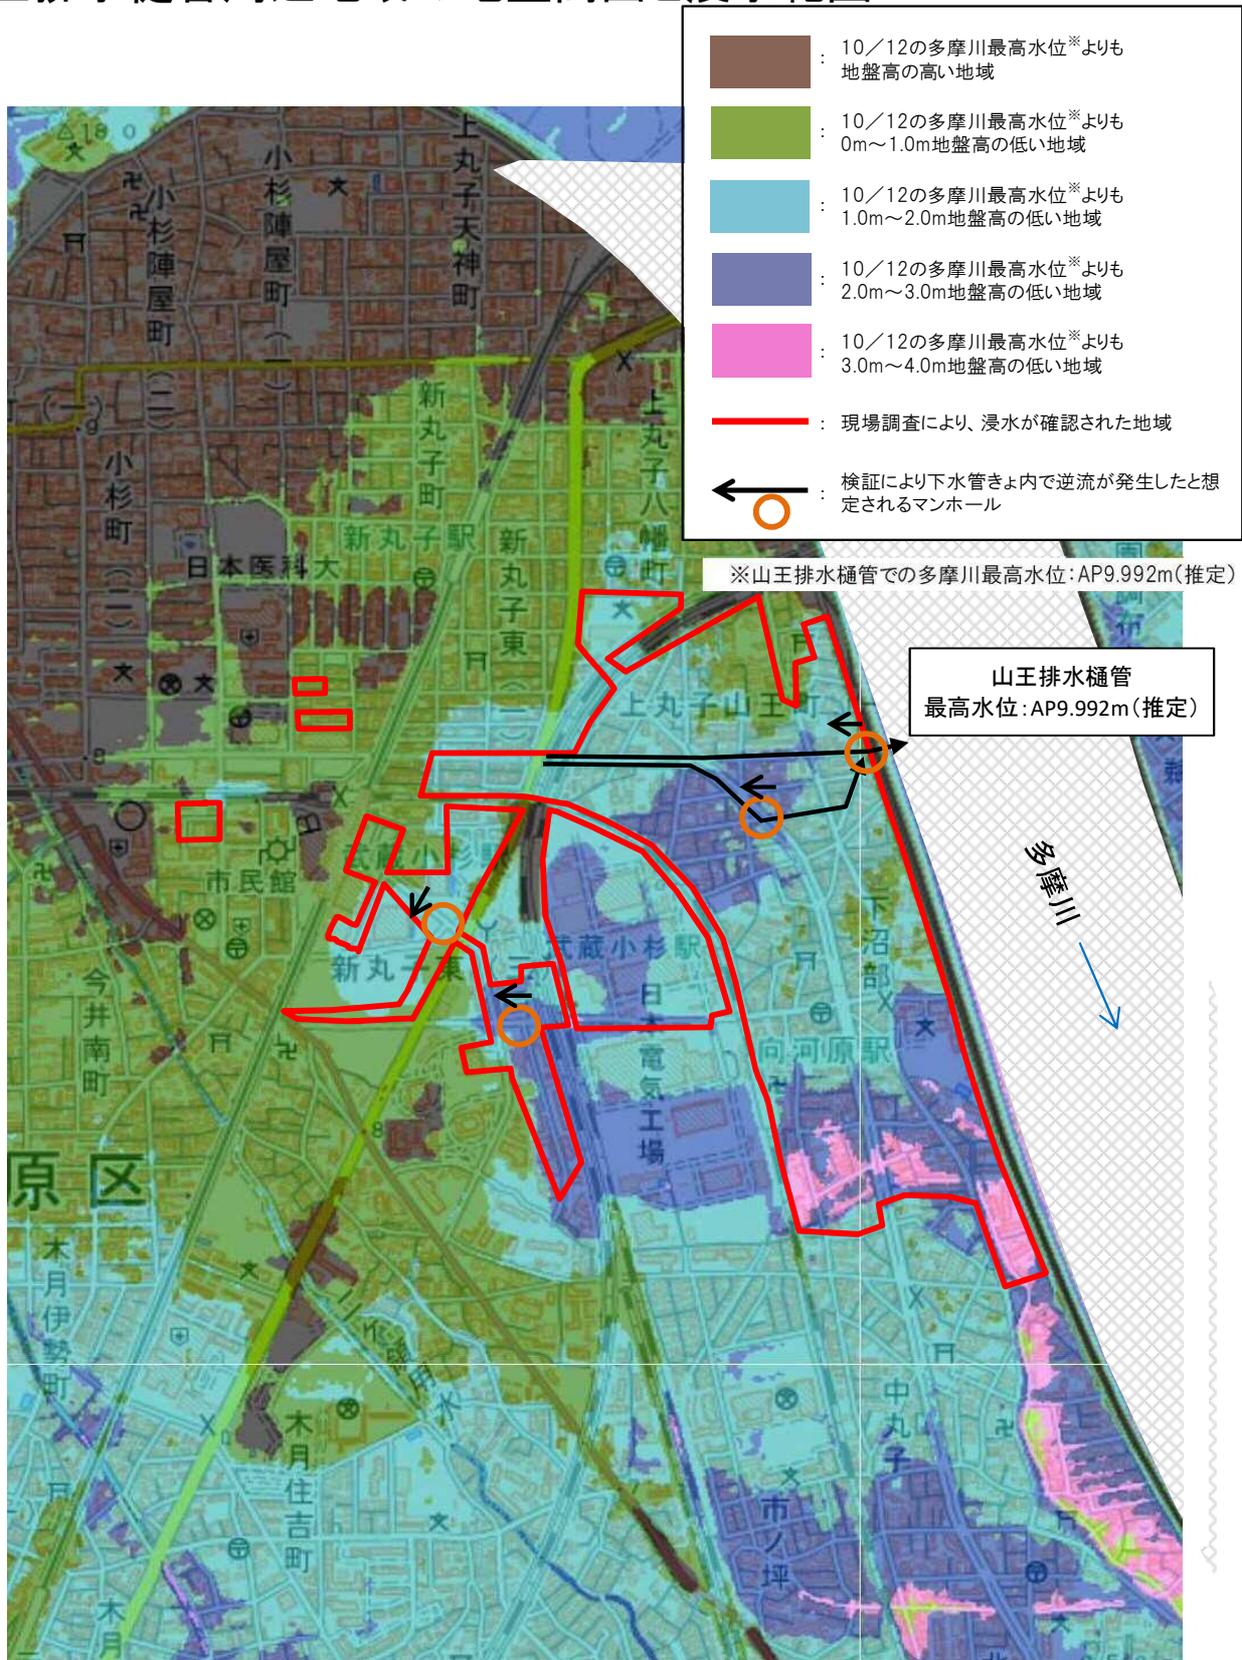
山王排水樋管周辺地域の地盤高図と浸水範囲

出典: 国土地理院ウェブサイト(<https://maps.gsi.go.jp/development/ichiran.html>)
 ※色別標高図を加工して作成

山王排水樋管における10/12の多摩川最高水位(推定AP9.992m)よりも地盤高さの低い地域で浸水が発生している。また、下水管きよ内で逆流の発生が確認される。さらに、浸水が発生した地域での土砂堆積状況からも、河川水の逆流による浸水が発生したものと考えている。

- 浸水メカニズム及び樋管ゲート操作に関する検証を進め、同様な事態に遭遇しても、被害を最小化できる方策を検討する

- ・ 樋管ゲート操作手順の見直し
- ・ 樋管ゲートの改良
- ・ 移動式ポンプの配備
- ・ ゲート操作の自動化（電動化）
- ・ 樋管への監視カメラや水位計の設置
- ・ 内水ハザードマップの作成
