平成29年台風第21号の浸水被害を踏まえた諏訪・北見方地区における対策の検討状況について

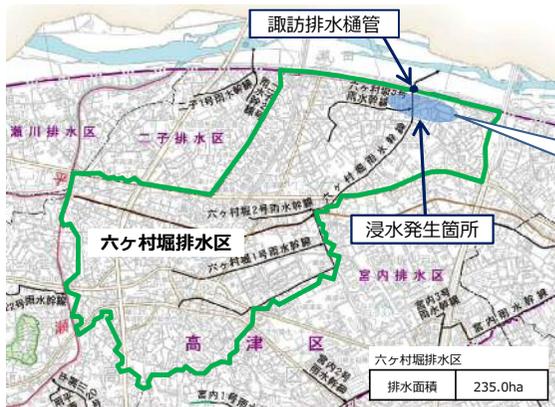
表-1 浸水被害件数等

諏訪・北見方地区は六ヶ村堀排水区に位置しており、平成29年10月に来襲した台風第21号の影響により、諏訪排水樋管付近で浸水被害が発生した。

床上浸水	床下浸水	最大浸水深
平成29年10月 台風第21号	1件	1件	約50cm

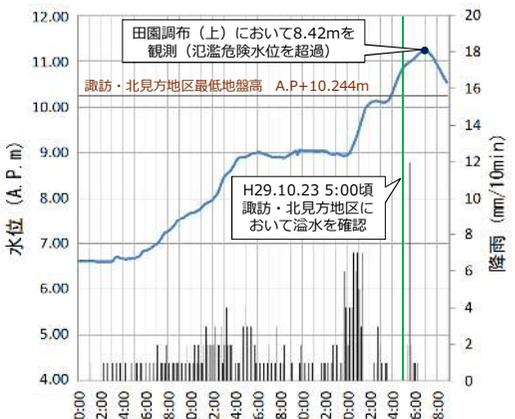
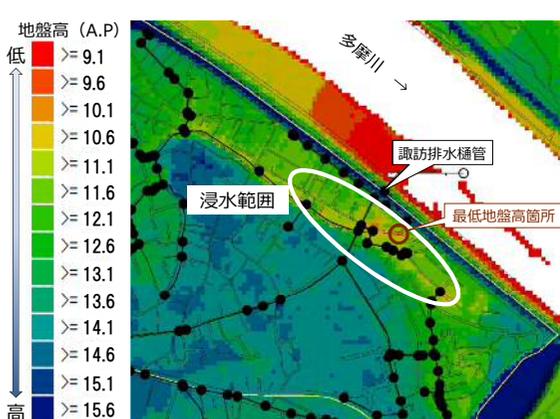
浸水原因を把握することを目的に、当日の降雨と一級河川多摩川の水位（図-2）、諏訪・北見方地区の地盤高（図-3）を整理し、下水道の整備状況を精査のうえ、当日の気象条件にて浸水原因を検証した。

- ① 浸水被害は、台風第21号当日の諏訪排水樋管付近の河川水位より低い範囲で発生している。
- ② 河川水位が上昇している時間と浸水発生時間が概ね一致しており、10月23日午前6時頃の集中的な降雨の前から溢水が発生している。
- ③ ゲート操作については、当日は降雨や降雨のおそれがあり閉鎖することができなかった。

浸水が発生した地区は六ヶ村堀排水区の最下流部に位置しており、周辺に比べて地盤が低い地区であったことから、河川水位が氾濫危険水位まで上昇したことにより、内水排除が困難となり溢水したものと考えられる。また、ゲートを閉鎖すると排水区域内に降った雨水の排除手段がなくなり、浸水が広がる危険性があった。

降雨：H29台風第21号時の降雨（図-2参照）
（時間最大35mm）

外水位：H29台風第21号時の水位（図-2参照）
（最高水位11.234m）

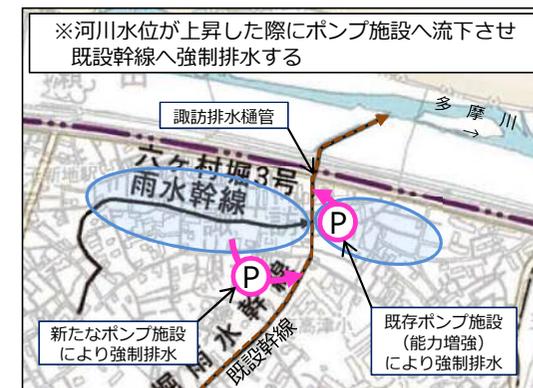
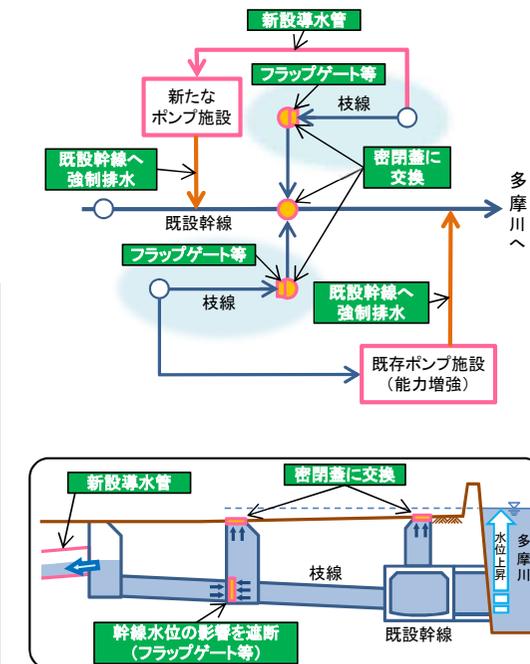
多摩川の水位が上昇し、自然排水が困難になった際、地盤が低い地区の雨水を既設管または新設導水管により、新たなポンプ施設や既存ポンプ施設まで導水し、既設幹線へ強制排水する。

また、既設幹線の水位が上昇した際の溢水防止のため密閉蓋を設置し、既設幹線の水位の影響を遮断するためフラップゲート等を設置する。
