令和元年台風第19号による排水樋管周辺地域及び河川関係の浸水に関する検証委員会（第2回）

令和元年台風第19号による排水樋管周辺地域の
浸水に関する検証について

中間とりまとめ①

令和元年度台風第19号による河川関係の浸水に関する検証(中間とりまとめ)

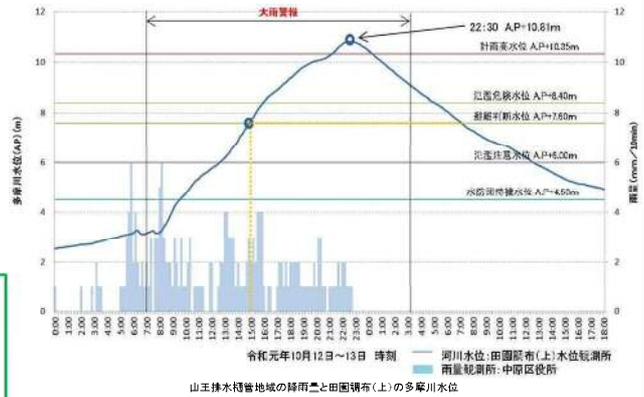
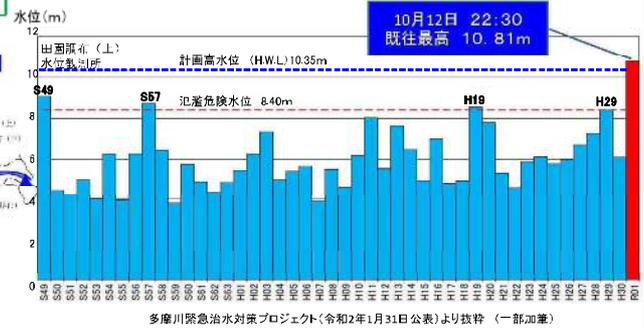
京浜河川事務所田園調布(上)水位観測所の水位データは以下のとおり。

12日22:30に計画高水位を超える既往最高水位の10.81mに到達した。

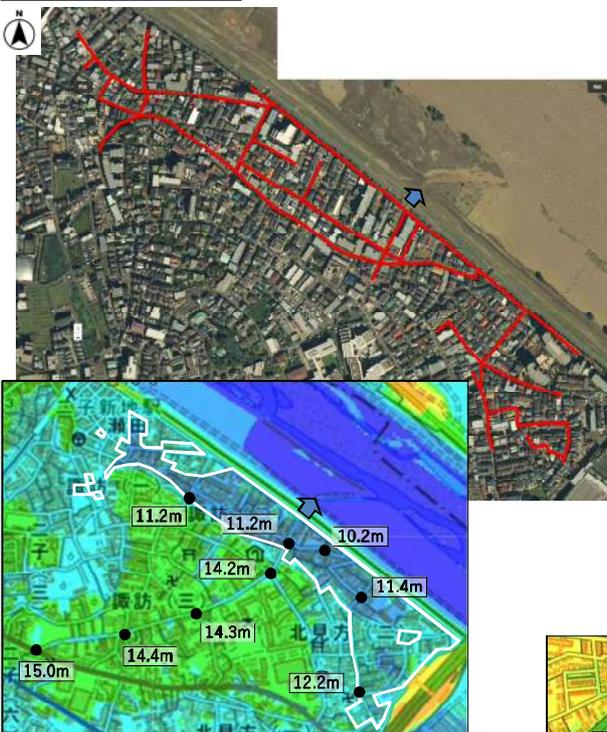
諏訪排水樋管周辺地域

※出典:国土地理院ウェブサイト(<https://maps.gsi.go.jp>)
 (台風第19号直後の航空写真及び色別標高図に加筆して作成)
 ※航空写真において土砂が確認できる道路を赤線で示している。
 ※台風当日の本市職員による確認と罹災証明で確認できた浸水範囲を白線で囲っており、下水道台帳を基に「●」地点における地盤高(A.P)を表示している。

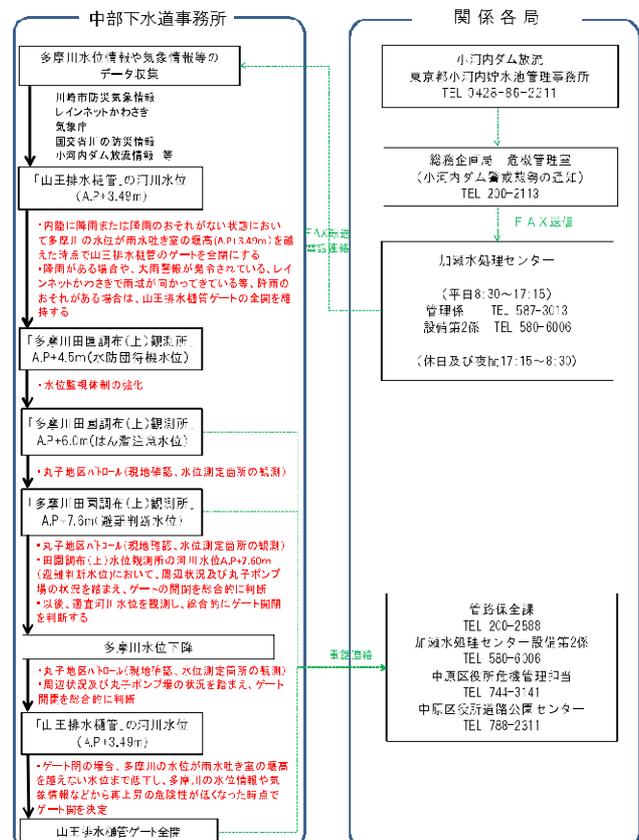
山王排水樋管ゲート操作手順

- ・降雨がある場合や、大雨警報が発令されている等、降雨の恐れがある場合は、内水の排水経路を確保するため、樋管ゲートの全開を維持する。
- ・「山王排水樋管」の河川水位(A.P.+3.49m)
内陸に降雨または降雨のおそれがない状態において多摩川の水位が3.49mを超えた時点で山王排水樋管ゲートを全閉にする。

山王排水樋管の多摩川の水位がA.P.+3.49mを超えると、合流式下水の構造上、河川水が下水管内へ逆流して丸子ポンプ場に流入する可能性がある水位

- ・「多摩川田園調布(上)観測所」 A.P.+7.6m(避難判断水位)
田園調布(上)水位観測所の河川水位A.P.+7.60mにおいて周辺状況及び丸子ポンプ場の状況を踏まえ、ゲートの開閉を総合的に判断

- ・田園調布(上)水位観測所において避難準備などの氾濫発生に対する警戒を求める「避難判断水位」であること
- ・これまでの実績で溢水発生の可能性がある水位

判断日時	判断水位 (A.P.)	降水量 (※)	主な判断理由
10/12 10:00	3.49m	8mm/h	降雨があり、かつ大雨警報発令中。9:40の水位計測と多摩川の水位上昇を踏まえ、ゲート閉鎖すると内水氾濫の恐れがあるため、ゲート開の維持を判断
10/12 15:00	7.60m	19mm/h	降雨があり、かつ大雨警報発令中。ゲート閉鎖すると内水氾濫の恐れがあるため、ゲート開の維持を判断
以後、継続してゲート開の維持を判断			
10/12 22:27		7mm/h	丸子ポンプ場に水没の恐れがあり、丸子ポンプ場の機能を確保するため、ゲート閉鎖を判断(閉鎖に時間を要したため閉鎖完了は13日10:50)
10/13 16:50	3.49m	0mm/h	降雨の恐れがなく、多摩川の現地水位が3.49mを下回ったことからゲートの全開を判断

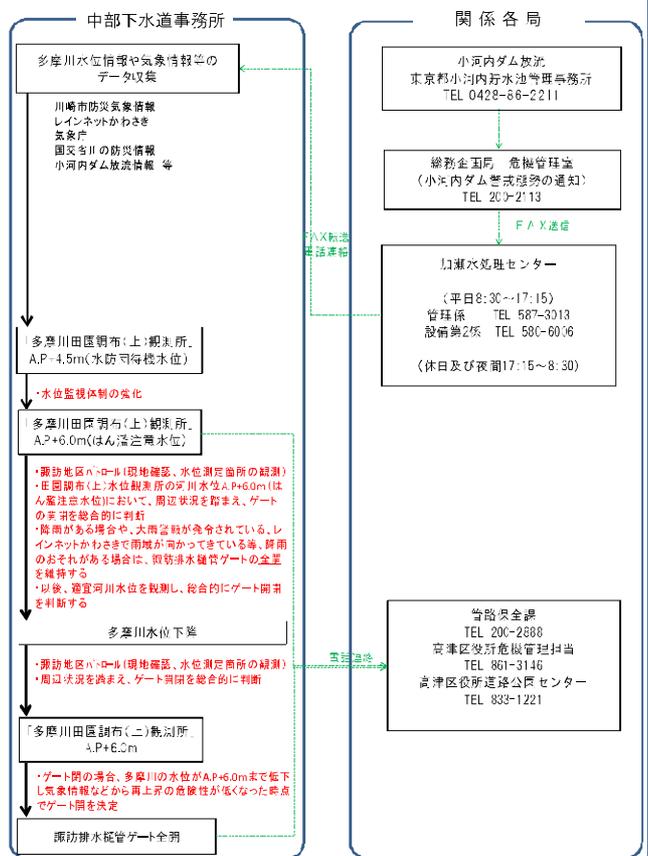
諏訪排水樋管ゲート操作手順

- ・ 降雨がある場合や、大雨警報が発令されている等、降雨の恐れがある場合は、内水の排水経路を確保するため、樋管ゲートの全開を維持する
- ・ 「多摩川田園調布(上)観測所」A.P+6.0m(はん濫注意水位)
田園調布(上)水位観測所の河川水位A.P+6.0mにおいて、周辺状況を踏まえ、ゲート開閉を総合的に判断

(水位の根拠)
・過去の浸水実績により、溢水発生可能性がある水位

判断日時	判断水位 (A.P)	降水量 (※)	主な判断理由
10/12 12:40	6.00m	9mm/h	降雨があり、かつ大雨警報発令中。ゲート閉鎖すると内水氾濫の恐れがあるため、ゲート開の維持を判断
以後、継続してゲート開の維持を判断			
10/12 23:10		0mm/h	降雨が実測されなくなったが、大雨警報が発令されており、河川水位が下降傾向であったため、ゲート開の維持を判断

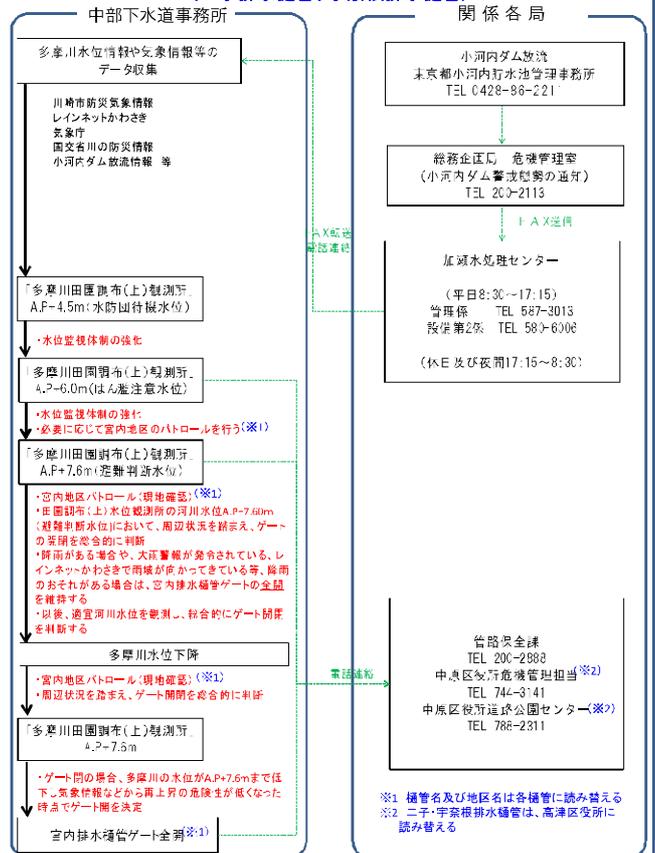
宮内排水樋管ゲート操作手順 (二子排水樋管、宇奈根排水樋管)

- ・ 降雨がある場合や、大雨警報が発令されている等、降雨の恐れがある場合は、内水の排水経路を確保するため、樋管ゲートの全開を維持する
- ・ 「多摩川田園調布(上)観測所」 A.P.+7.6m(避難判断水位)
田園調布(上)水位観測所の河川水位A.P.+7.60mにおいて周辺状況を踏まえ、ゲートの開閉を総合的に判断

(水位の根拠)
・ 田園調布(上)水位観測所において、避難準備などの氾濫発生に対する警戒を求める「避難判断水位」であること

判断日時	判断水位 (A.P)	降水量 (※)	主な判断理由
10/12 15:00	7.60m	【宮内】28mm/h 【二子】27mm/h 【宇奈根】33mm/h	降雨があり、かつ大雨警報発令中。 ゲート閉鎖すると内水氾濫の恐れがあるため、ゲート開の維持を判断
以後、継続してゲート開の維持を判断			
10/12 23:10		【宮内】0mm/h 【二子】0mm/h 【宇奈根】0mm/h	降雨が実測されなくなったが、大雨警報が発令されており、河川水位が下降傾向であったため、ゲート開の維持を判断

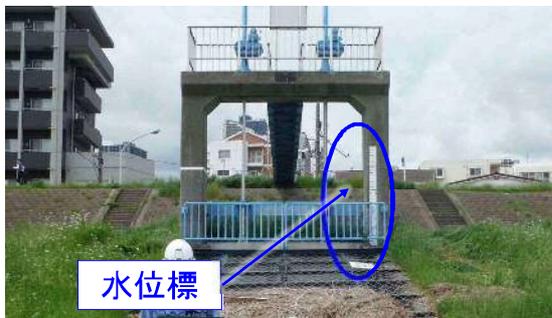
排水樋管部水位標

- 排水樋管箇所の直近に水位計がないことから、現地パトロールや国土交通省が公表している河川水位での操作判断となっており、現地の水位の状況をリアルタイムに把握する必要がある。

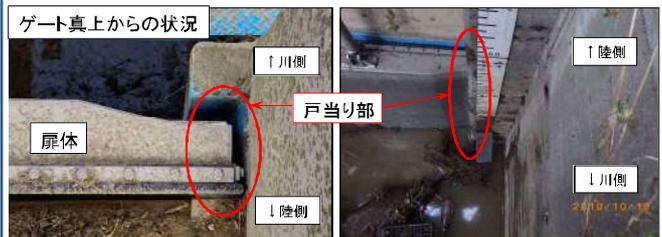
写真：扉体及び戸当り部

○現時点では、上下流側ゲートの閉鎖状況の違いから、水圧が主たる原因とは考えにくい。

○国土交通省の検討会提言やメーカーの見解、台風後の現場状況から、現時点では、何らかの異物が扉体の戸当り部に噛み込み、ゲート閉鎖に時間を要した可能性が高い。

写真：台風後の扉体周辺状況

○戸当り部での異物による噛み込み対応として、人力での繰り返しによるゲート開閉操作が容易に行えないことも課題である。また、河川の高水位時の現場作業においては、ゲート操作員の安全も確保する必要がある。

- ②戸当り部への異物混入防止
- ③ゲート開閉操作の容易化
- ④河川高水位時におけるゲート操作員の安全確保

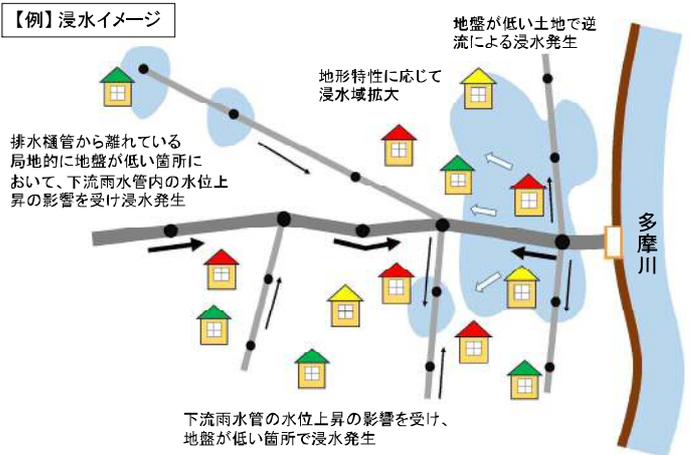
【例】浸水イメージ

○多摩川水位上昇前
多摩川水位が低く、堤内地に降った雨は下水管を流下し、支障なく多摩川へ排水される。

①内水による浸水
多摩川の水位が高くなったことで、下水管内の水位が上昇し、その影響で地盤の低い箇所での溢水を含め、浸水が発生する。

②逆流した河川水や内水による浸水
多摩川の水位がより高くなり、堤内地側の水と多摩川の水が押し合っている状態であり、順流も逆流も発生する。その結果、内水や河川水が溢水し、浸水が発生する。

③逆流した河川水による浸水
多摩川の水位がさらに高くなり、完全に逆流となることで、河川水が溢水し浸水が発生する。

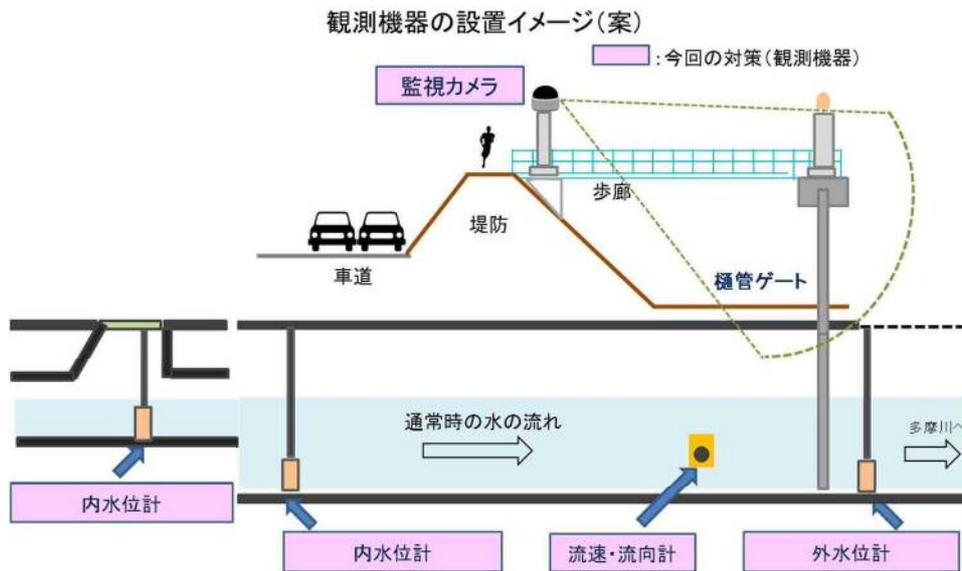
下水管きょは地中に埋設されていることから、河川とは異なり目視で水の流れを確認することが難しいなどの特性がある。河川水の逆流防止及び内水排除の判断を行うためには、観測機器の設置により外水(河川)・内水位、樋管ゲートの状況及び樋管内の水の流れ方向(流向)を確実に把握することが有効と考えられる。

迅速かつ確実に効果的な情報収集による河川水の逆流防止・内水排除の判断及び操作員の安全確保が可能。
(課題①④⑤⑥)

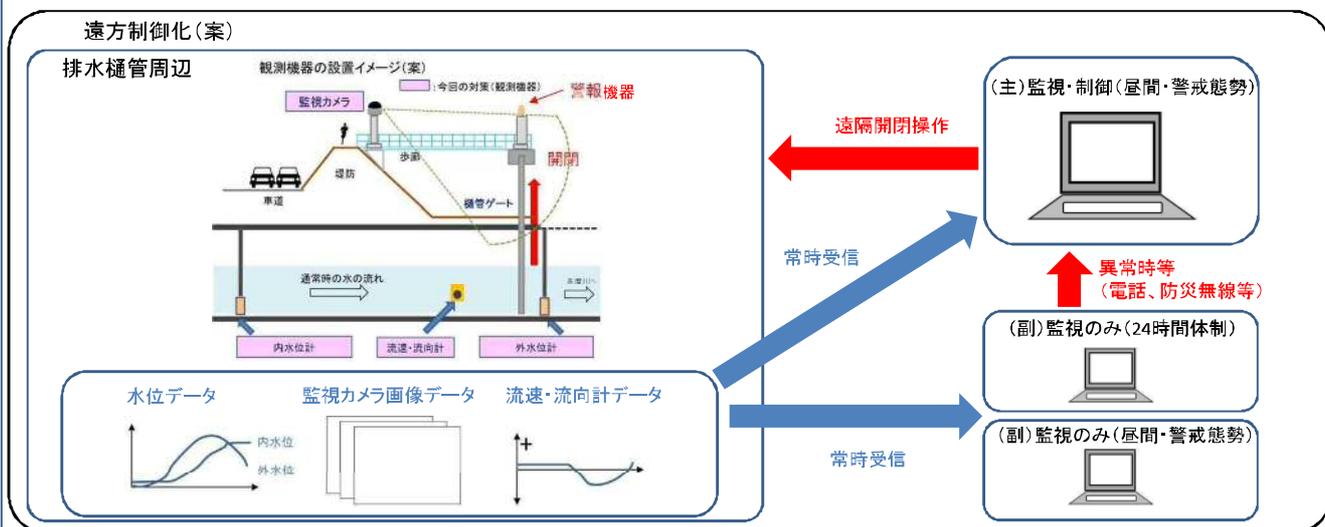
限られた人員で複数箇所の管理・操作を行うには、観測機器設置及びゲートの電動化等によるゲート操作の遠方制御化が有効と考えられる。

限られた人員で確実かつ迅速なゲート操作及び操作員の安全確保が可能。

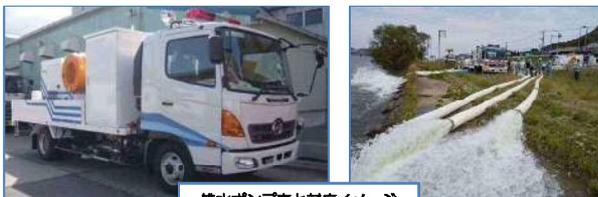
排水ポンプ車と対応イメージ

○今夏の台風シーズンに備え、短期間で浸水被害を軽減できる暫定的な対策としては、排水ポンプ車の導入が有効である。排水ポンプ車は状況により機動力を活かした柔軟な対応が可能であり、樋管ゲート閉鎖時においても内水排除に対して補完的な役割を果たす。

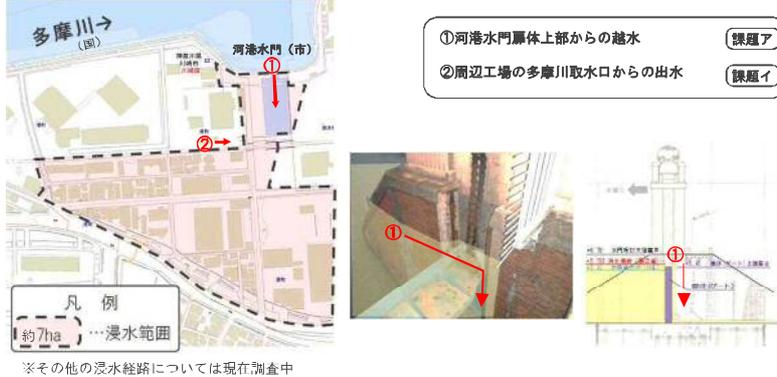
多摩川上流域で観測した既往最高の雨量は、計画高水位を超過したまま多摩川下流域を流下し、河港水門付近においても計画高水位を越える状況の中、浸水が発生した。当該地の浸水の経路については、台風後から実施している現地調査やヒヤリング調査等によって、河港水門扉体上部からの越水等、現在のところ以下に示す経路からの出水を確認した。

①扉体(ゲート)の高さ確保 **課題ア**

・扉体下部の列床底上げを土のう等により実施し、扉体高さを確保する。

・扉体の嵩上げを検討する。

・浸水被害の拡大防止のため、大型土のうの設置や防閑の設置により京急交差点の閉塞を検討する。

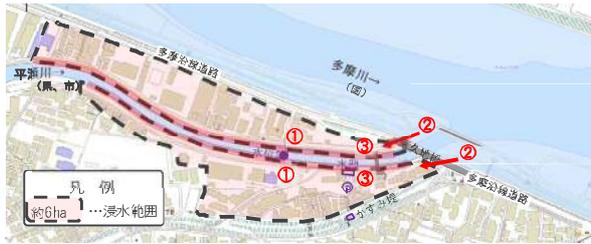
多摩川上流域で観測した既往最高の雨量は、計画高水位を超過したまま多摩川下流域を流下した。一方、平瀬川流域の雨量は流下能力を下回る降雨強度であったが、多摩川において計画高水位を越える状況の中、平瀬川においても水位が上昇し、平瀬川堤防からの越水や東久地橋桁下からの浸水が発生した。浸水の経路については、台風後から実施している現地調査やヒヤリング調査等により、現在のところ以下に示す3経路からの出水を確認した。

- ①管理用道路水抜き穴からの浸水 課題ア
- ②東久地橋桁下からの浸水 課題イ
- ③平瀬川の堤防からの越水 課題ウ

管理用道路水抜き穴からの浸水を防止するため、フラップゲートを設置する。

東久地橋桁下からの浸水を防止するため、大型土のう等で閉塞する。

堤防からの越水による被害を軽減するため、アクリル板等を設置する。

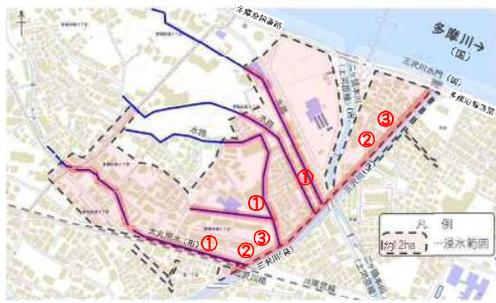
多摩川上流域で観測した既往最高の雨量は、計画高水位を超過したまま多摩川下流域を流下するとともに、大丸用水の上流域に位置する多摩雨量観測所(稲城市大丸)でも既往最高の雨量を観測した。一方、三沢川流域の雨量は流下能力を下回る降雨強度であったが、多摩川において計画高水位を越える状況の中、三沢川においても水位が上昇し、三沢川に接続する水路の水が流入しづらくなったため越水が発生した。また、三沢川護岸に設置されているアクリル板の目地からの漏水や、管理用通路の水抜き穴からの浸水も発生した。主な浸水の経路については、台風後から実施している現地調査やヒヤリング調査等により、現在のところ以下に示す3経路からの出水を確認した。

- ①水路からの越水 課題ア
- ②管理用通路水抜き穴からの浸水 課題イ
- ③三沢川のアクリル板の目地からの漏水 課題ウ

- ①水路(水門)の補修や管理等 課題ア 課題ク
水路(水門)からの浸水を防止するため、施設の補修等を行い、適切な管理と運用を行う。

- ②フラップゲートの設置 課題イ
管理用通路水抜き穴からの浸水を防止するため、フラップゲートを設置する。

- ③三沢川の護岸補修 課題ウ
三沢川からの浸水を防ぐため、アクリル板の目地の補修を行う。
