令和元年東日本台風による排水樋管周辺地域の浸水に関する検証について

1 検証の概要

川崎市では、令和元年東日本台風により、これまでに経験したことのない多摩川の水位の影響を受け、排水樋管周辺地域において、深刻な浸水被害が発生した。

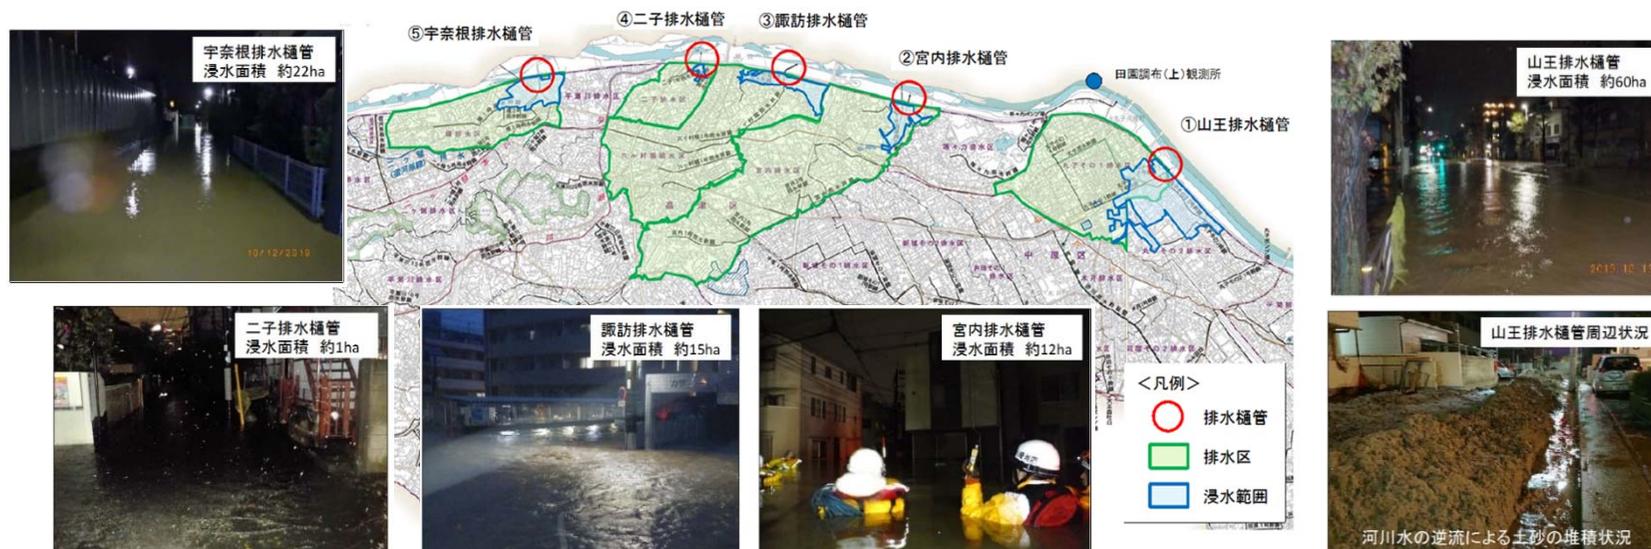
令和元年東日本台風による川崎市内の浸水状況

多摩川沿い5箇所の排水樋管周辺地域で浸水被害が発生した。排水樋管周辺における浸水面積は、計約110haであった。

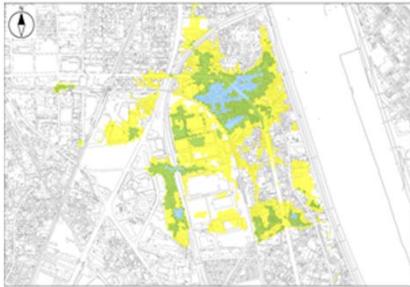
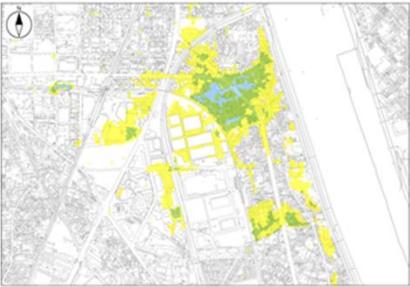
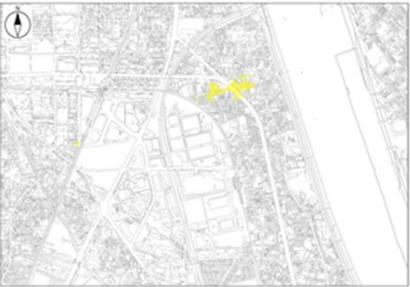
山王排水樋管

パターン	① (当日の状況)	② (当日の想定)	③ (仮定 1)	④ (仮定 2)
ゲート操作	ゲート開	ゲート開	ゲート閉 (15:00 避難判断水位7.6m時点)	
河川水位	当日の最高水位 10.81m (22:30)	既往最高水位 9.07m (19:00と仮定)	ゲート閉鎖後は河川水位の影響なし	
降雨	当日の降雨	気象予報より時間雨量50mm (19:00と仮定) 12日6時～13日6時までの総降雨量を300mm		当日の降雨
最大 浸水深図

※既往最高水位は「国土交通省水文水質データベース」より、田園調布（上）水位観測所で記録された水位（昭和49年9月）

- 避難判断水位A. P+7.60mまでにゲートを閉鎖した場合、今回の降雨においては、結果として浸水規模が小さくなる。
- 気象予報どおりの降雨及び多摩川が既往最高水位でおさまっていた場合は、ゲート開を維持することで、浸水規模はゲート閉鎖時とほとんど変わらない。
- 合流地区である山王排水樋管にてゲート閉鎖を行った場合は、下流にポンプ場を有していることから、今回の降雨であれば、浸水規模が減少することが分かった。

- ゲート操作の判断は、操作手順どおり行われていた。
- ゲート操作判断水位A. P+7.60mでゲートを閉鎖した場合、今回の降雨状況であれば、結果として浸水規模が小さくなる。
- 気象予報どおりに降雨があった場合、ゲートを閉鎖すると広い範囲で内水による浸水が生じることが分かったため、内水氾濫の危険を考慮した判断はやむを得ないと言える。
- 操作手順は、「降雨がある場合や降雨の恐れがある場合は、ゲート全開を維持する」という前提条件としているが、河川水位と降雨状況により、ゲートを閉鎖すべき場合があることが、シミュレーションにより明らかとなった。
- 下水道が暗渠であるため、河川水の逆流を把握することが難しく、ゲートを閉鎖するための条件を設定することは課題であるが、近年の気候変動を踏まえ、また、河川水に含まれる土砂の堆積による被害を考慮し、降雨がある場合の操作手順の見直しが必要である。

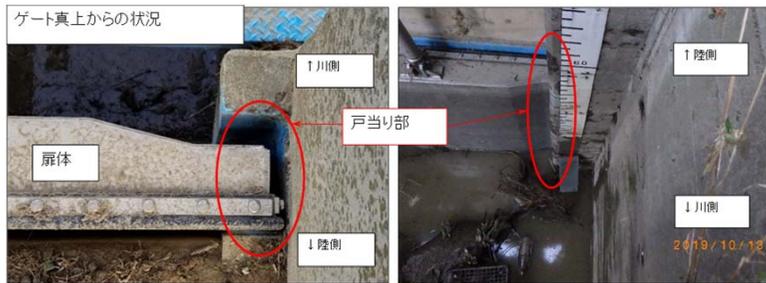
ゲート閉鎖に時間を要した場合のシミュレーション

台風当時、10月12日22:52に第1回目のゲート閉鎖の操作を行い、自重降下しなかったために手動操作に切り換えているが、ゲートは降下しなかった。以降、操作を繰り返し、最終的にゲート操作が完了したのは13日10:50であった。

ゲートでの操作回数	河川水位 (現地測定)	日時	操作状況	
			上流側ゲート (ゲート高さ2.43m)	下流側ゲート (ゲート高さ2.43m)
1回目	9.70m	12日22:52	自重降下:降下せず 手動操作:降下せず	自重降下:降下せず 手動操作:降下せず
2回目	9.00m	13日00:30	自重降下:降下せず 手動操作:降下せず	自重降下:降下せず 手動操作:降下せず
3回目	8.20m	13日02:50	自重降下:降下せず 手動操作:降下せず	自重降下:残り1.5mまで降下。手動で10cm程度上昇させ閉鎖を試みるも降下位置変わらず。 手動操作:降下せず
4回目	7.80m	13日03:50	自重降下:残り0.8mまで降下。手動で10cm程度上昇させ閉鎖を試みるも降下位置変わらず。 手動操作:降下せず	自重降下:残り0.8mまで降下。手動で10cm程度上昇させ閉鎖を試みるも降下位置変わらず。 手動操作:降下せず
5回目	7.27m (測定不能のため計算値)	13日05:00	自重降下:残り0.7mまで降下。手動で10cm程度上昇させ閉鎖を試みるも降下位置変わらず。 手動操作:降下せず	自重降下:残り0.3mまで降下。手動で10cm程度上昇させ閉鎖を試みるも降下位置変わらず。 手動操作:降下せず
6回目	7.16m (未測定のため計算値)	13日05:27	現地にて多摩川へ排水していることを確認したため、現状維持	現地にて多摩川へ排水していることを確認したため、現状維持
7回目	5.20m	13日10:50	自重降下:閉鎖完了	自重降下:閉鎖完了

扉体及び戸当り部

台風後の扉体周辺状況

- 上下流側ゲートの閉鎖状況の違いから、水圧が主たる原因とは考えにくい。
- 台風後の現場状況や国土交通省の検討会提言やメーカーの見解から、何らかの異物が扉体の戸当り部に噛み込み、ゲート閉鎖に時間を要した可能性が高い。
- ゲートが22:52に閉鎖できた場合と、ゲート閉鎖に時間を要した場合の最大浸水深図を比較すると、ゲート閉鎖できた場合、浸水規模が小さくなることが確認された。また、時系列の比較では、22:52に閉鎖できた場合、浸水解消時間が早まることが確認された。

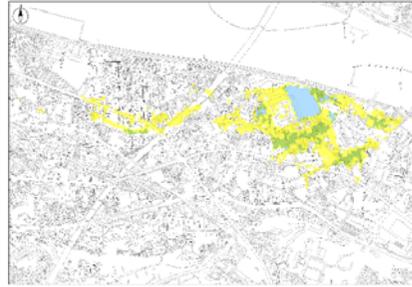
宇奈根排水樋管

パターン	① (当日の状況)	② (当日の想定)	③ (仮定 1)	④ (仮定 2)
ゲート操作	ゲート開	ゲート開	ゲート閉 (15:00 避難判断水位7.6m時点)	
河川水位	当日の最高水位 10.81m (22:30)	既往最高水位 9.07m (19:00と仮定)	ゲート閉鎖後は河川水位の影響なし	
降雨	当日の降雨	気象予報より時間雨量50mm (19:00と仮定) 12日6時~13日6時までの総降雨量を300mm		当日の降雨
最大浸水深図

※既往最高水位は「国土交通省水文水質データベース」より、田園調布(上)水位観測所で記録された水位(昭和49年9月)

- 避難判断水位A.P+7.60m(諏訪のみ氾濫注意水位A.P+6.00m)時点でゲートを閉鎖した場合、降雨の影響を受け、広範囲で浸水が発生する。
- 気象予報どおりの降雨及び河川水位が既往最高水位でおさまっていた場合、ゲート開を維持することで、浸水規模はゲート閉鎖時より小さくなる。
- 分流地区である宮内・諏訪・二子・宇奈根排水樋管は、ゲートを閉鎖した場合、河川水の逆流はなくなるが、排水先もなくなることから、雨水が滞留し浸水が発生する。今回の事象では、ゲートの開閉にかかわらず、広範囲で浸水が発生することが分かった。

- ゲート操作の判断は、操作手順どおり行われていた。
- ゲート操作判断水位A. P+7.60m（諏訪A. P+6.00m）でゲートを閉鎖した場合、広い範囲で内水による浸水が発生する。
- 気象予報どおりの降雨及び河川水位が既往最高水位でおさまっていた場合、ゲート開を維持することで、浸水規模はゲート閉鎖時より小さくなる傾向にある。
- シミュレーションによる結果からは、内水氾濫の危険を考慮した判断は、やむを得ないと言えるが、河川水に含まれる土砂の堆積による被害を考慮すると、操作手順の見直しが必要である。
