表 12-7-2 短期対策における効果一覧表（二子地区）

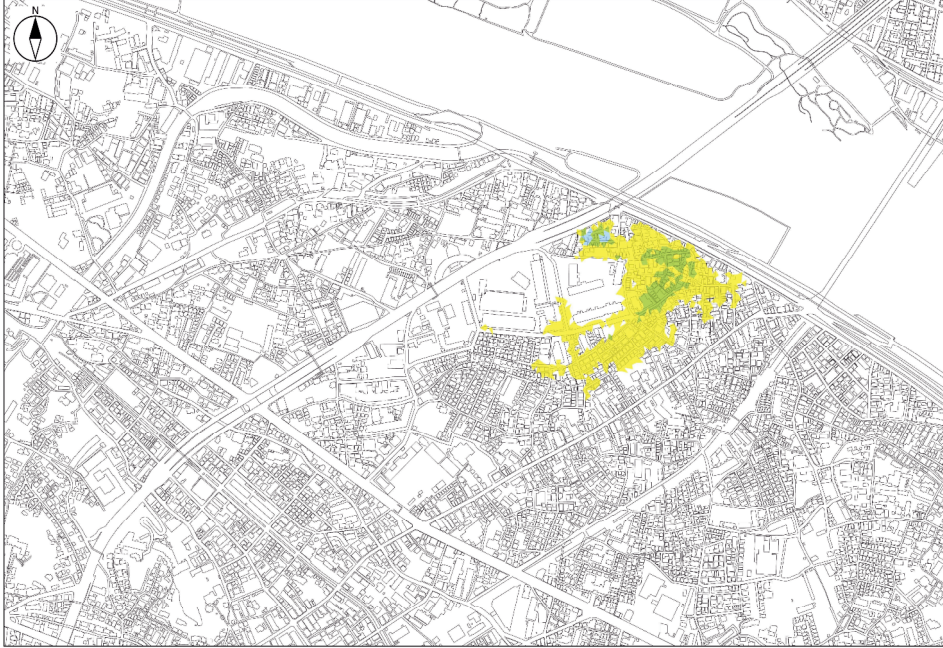
二 子											
対策内容	新たな操作手順に基づきゲートを閉鎖し、排水ポンプ車 1 台を稼働										
当日の 状況

<p style="text-align: center;">床上浸水相当：約 11,000m<sup>2</sup></p>										
対策効果

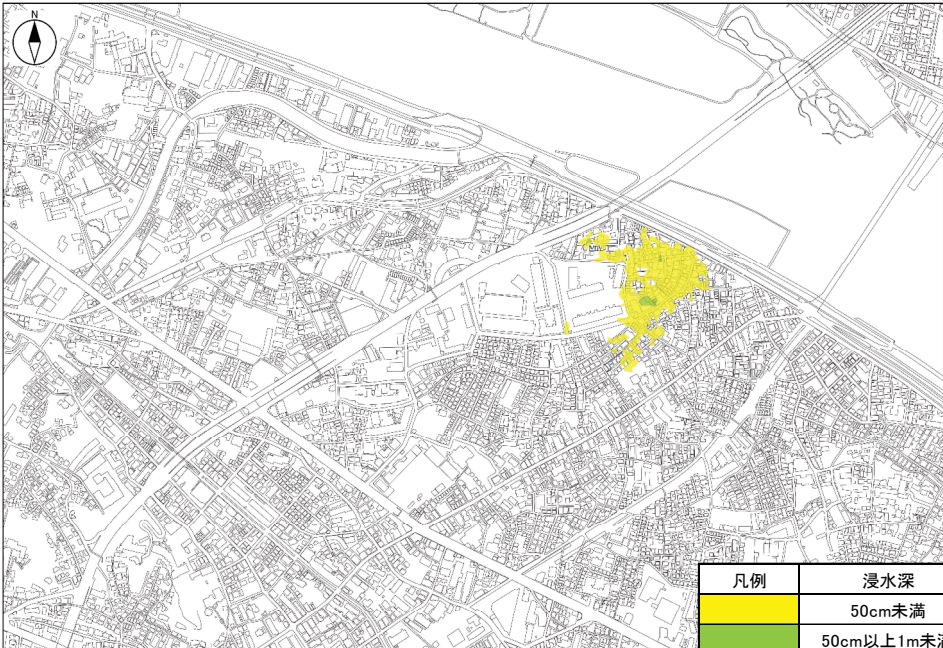
<p style="text-align: center;">床上浸水相当：約 700m<sup>2</sup> ⇒ 約 9 割減少</p>
