# 京町・渡田地区（小田3丁目地内）浸水対策

京町・渡田地区の小田3丁目地内は、平坦な地形であり、過去10年間の浸水実績が特に集中しているため、早期の対策が求められております。  
このため、当該地内の導水管整備を先行的に進め、浸水被害を軽減させます。

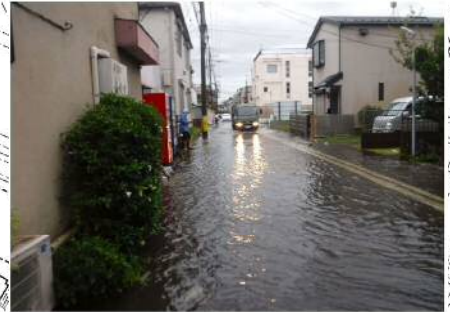
写真：小田3丁目地内 浸水状況写真

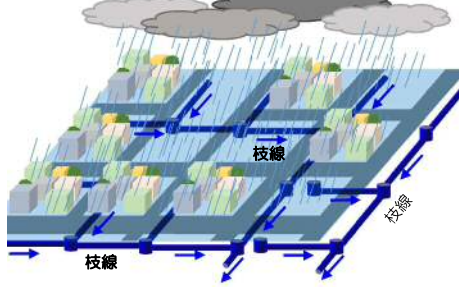
図：浸水対策のイメージ図

・ 対策前  
下水管の能力を超える雨水により浸水が発生

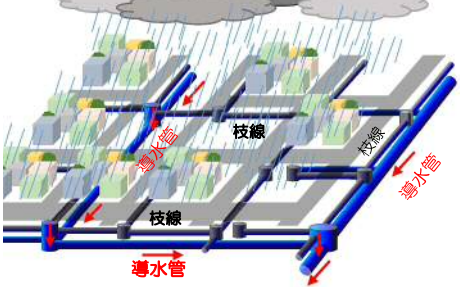
・ 対策後  
導水管の整備により既設下水管の負担を軽減
