# 三沢川地区浸水対策

当該地区は、三沢川を境に北側の菅・菅稲田堤地区と、南側の菅北浦地区に、大きく二分されます。どちらも平坦な地形であり、既存の排水施設の能力が不足しています。

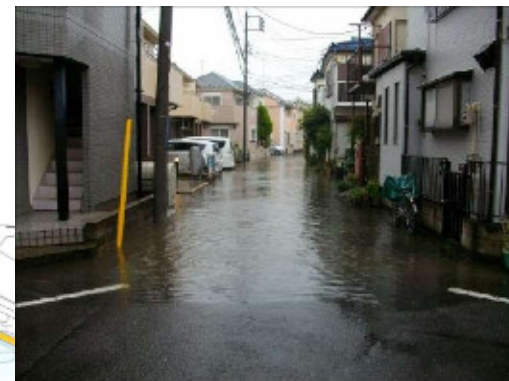
写真：菅北浦地区 浸水状況写真

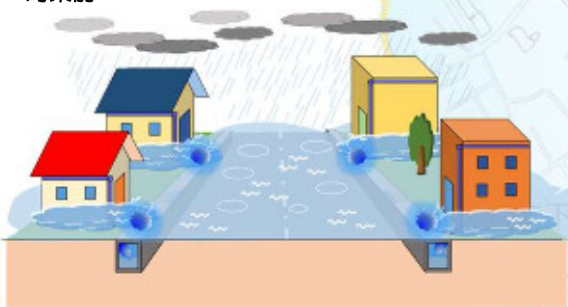
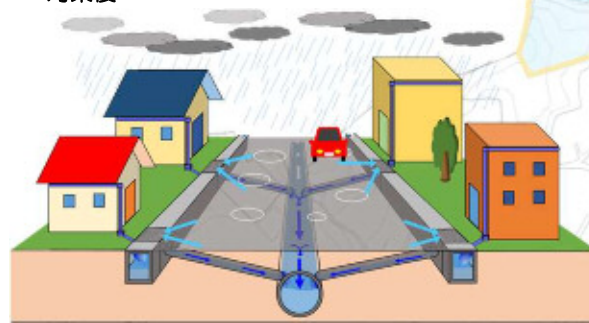
図：浸水対策のイメージ図

菅・菅稲田堤地区については、河川の計画高水位よりも地盤が低いところがあるため、ポンプ施設等により浸水被害の軽減を図ります。

菅北浦地区については、雨水管を布設し、浸水被害の軽減を図ります。

## 対策前

## 対策後
