水道工事に伴う  
東京電力地中送電線破損事故調査報告書

令和4年9月16日

川崎市上下水道局東京電力地中送電線破損事故調査委員会

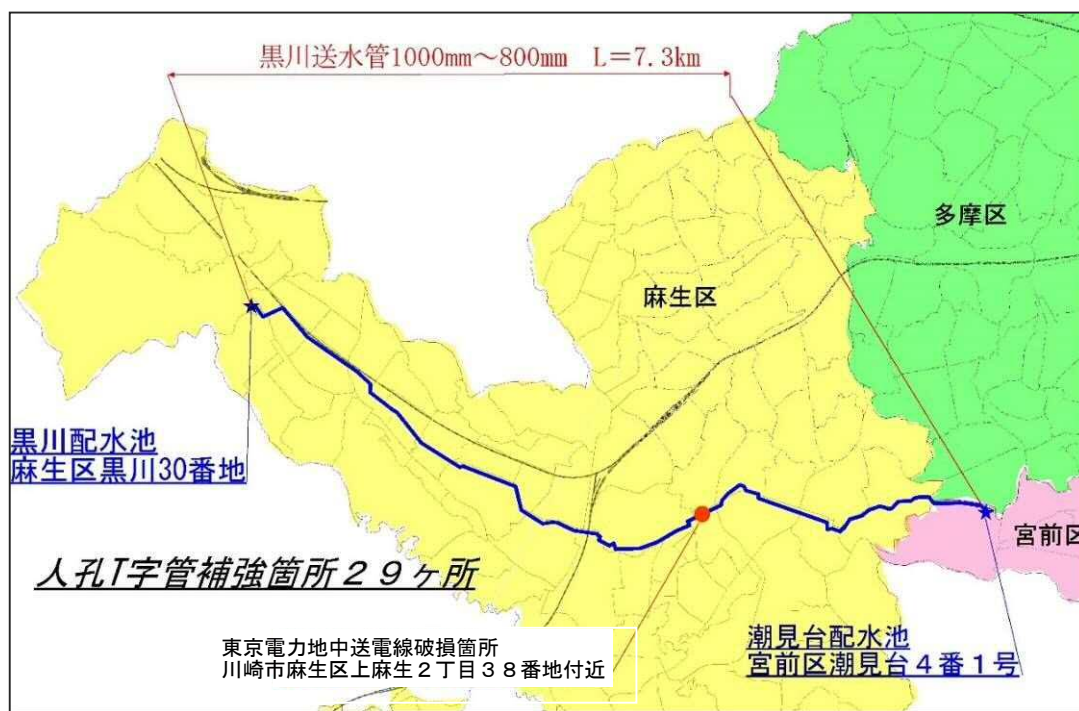
図 2.1 黒川送水管路線図

黒川送水管は、潮見台配水池から黒川配水池へ送水する管路であり、昭和47年から63年にかけて布設された鋼管である。（図2.1参照）

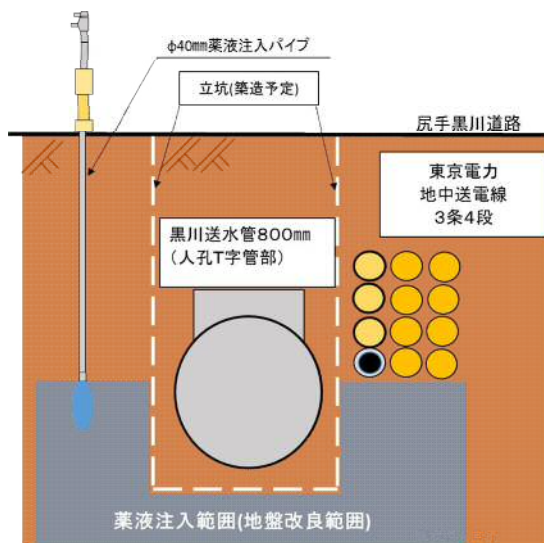
図 3.2 薬液注入図

図 3.2 のとおり人孔 T 字管を調査及び補強するための立坑を築造する際に、直径約 4 cm のパイプを挿入し、パイプ先端から地中に薬液を注入することにより地盤を安定させるものである。

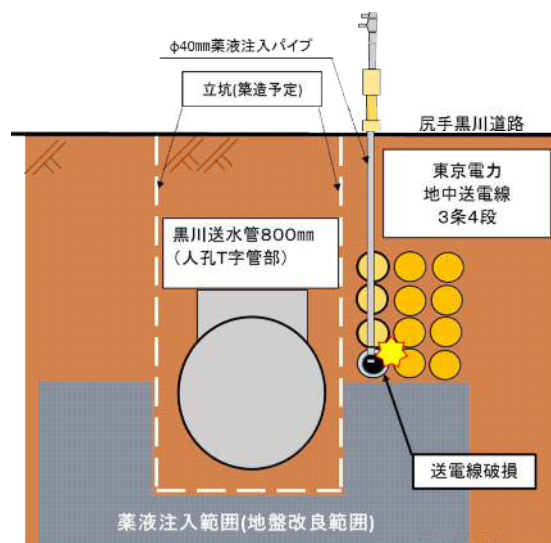
図 3.3 破損状況イメージ図

図 3.3 のとおり薬液注入工による削孔を行ったところ、東京電力地中送電線の一部を破損したことにより停電が発生した。写真 3.1、写真 3.2 は破損原因を掘削調査した時のものでオレンジ色のパイプが破損した東京電力地中送電線である。

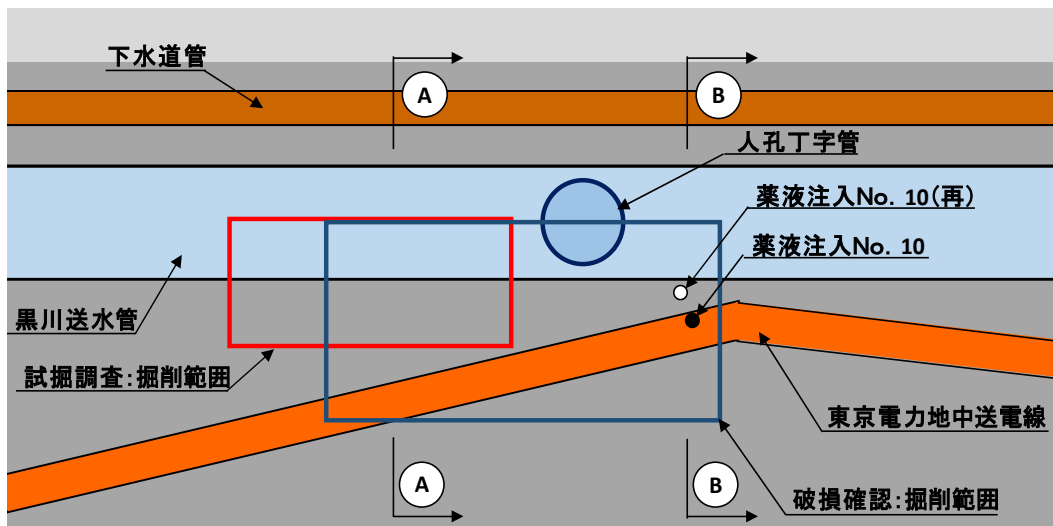
図 5.1 平面図（現場施工状況）

| 11 月 26 日 | ・夜間作業にて受注者が、監督員及び（株）エステック職員（東京電力立会者）の現地立会いの元、立坑 No27 の試掘を実施<br>・試掘では、送水管（人孔 T 字管）の埋設状況を確認【6】<br>試掘工状況は、図 5.1, 図 5.2 参照 |

| 日付 | 内 容 |
|---|---|
| 5 月 17 日 | ・3 時 30 分、監督員、受注者及び東京電力は、掘削調査により東京電力地中送電線の破損を目視確認、水道工事に起因することを確認<br>東京電力地中送電線の破損確認掘削状況は、図 5.1, 図 5.3 を参照<br>・東京電力地中送電線のケーブル部分（最下段）の貫通状況は未確認 |

| 時刻 | 内 容 |
|---|---|
| 22:26 | <ul style="list-style-type: none"> <li>・停電発生、現場周辺では停電なし</li> <li>・薬液注入 No.10 にて支障物に当たったため、薬液注入パイプを引き抜き、受注者の判断により送水管側に 20 cm程度位置を変えて再度削孔（以下薬液注入 No.10（再））【19】</li> </ul> <p>薬液注入 No.10 再度削孔状況は、図 5.1,図 5.3 参照</p> |

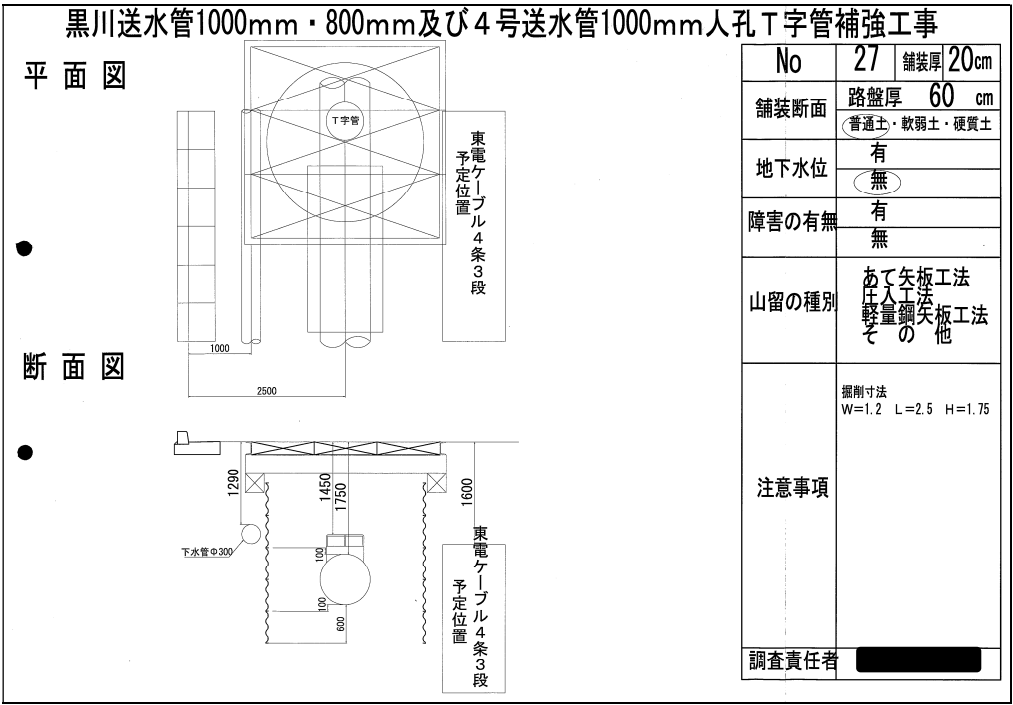
図 6. 1 試掘結果報告書

受注者が監督員に試掘結果報告書（図 6. 1）を提出した。

受注者について「工事標準仕様書 2-1-2-2 一般事項 3. 現地調査」及び「施工計画書 6. 施工方法（3）施工方法 1. 試験掘工」と照合し、受注者の報告書は試掘場所・掘削形状が不明確であり、地下埋設物の占用位置を確認していなかったことから、工事標準仕様書及び施工計画書の一部に適合していなかった。

監督員について「監督規程第 16 条監督員の一般的職務」（調査結果 5, 6 参照）と照合し、この報告書に対して、追加調査等の必要な指示を行わなかったことから、監督に改善の余地があった。

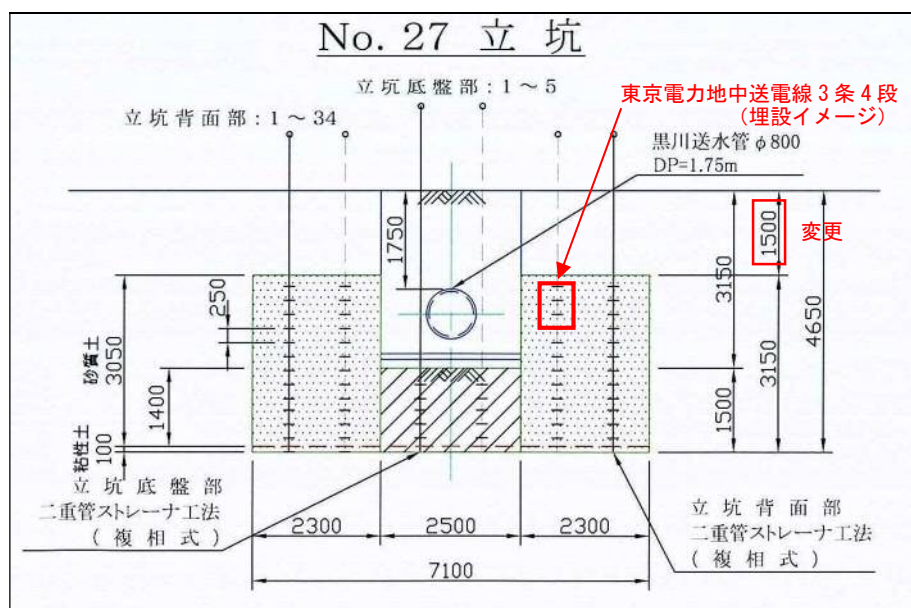
図 6.2 薬液注入範囲の変更図

受注者は監督員に変更の施工計画書（薬液注工）を提出し、試掘結果から薬液注入範囲の変更図（図 6. 2）に変更した。また、試掘結果報告書（図 6. 1）から地下埋設物と近接した状況であった。

受注者について「工事標準仕様書 2-1-2-24 補助地盤改良工 1. 薬液注入」と照合し、工事箇所と近接していた東京電力地中送電線への防護措置等の検討を行わなかったことから、工事標準仕様書の一部に適合していなかった。

監督員について「監督規程第 16 条監督員の一般的職務」（調査結果 5, 6 参照）と照合し、施工計画書（薬液注入工）に対して、防護措置等の検討に関する必要な指示を行わなかったことから、監督に改善の余地があった。

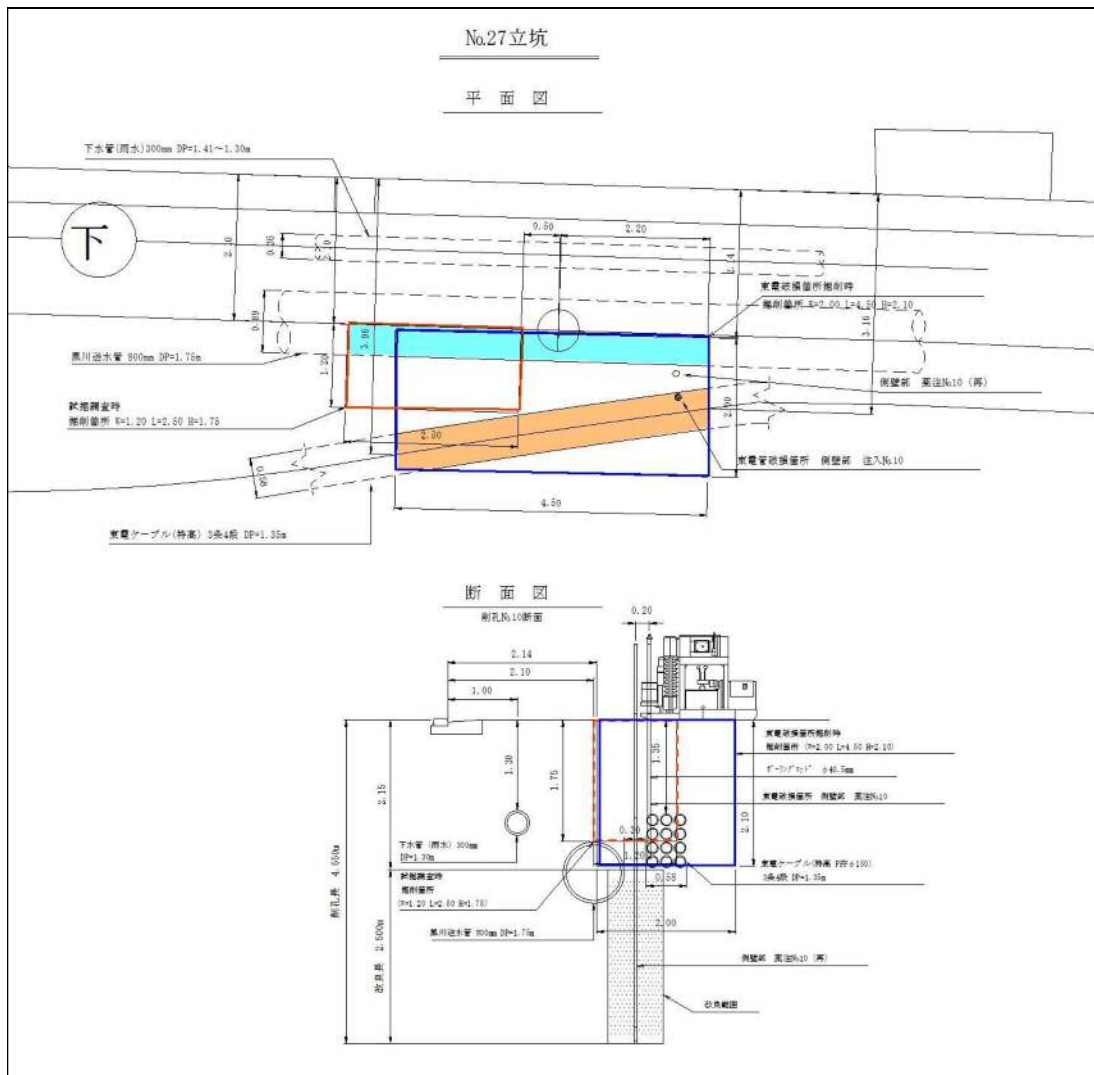
図 6.4 施工図（試掘工、東電損傷箇所掘削、薬液注入移設）

受注者について「工事標準仕様書 1-1-1-31 工事中の安全確保 19. 地下埋設物件等損害時の措置、1-1-1-34 事故報告書」と照合し、薬液注入 No10 削孔中、障害物に当たり薬液注入削孔位置を変更した（図 6.4）が、事故当日直ちに局職員へ報告をしなかったことから、工事標準仕様書の一部に適合していなかった。

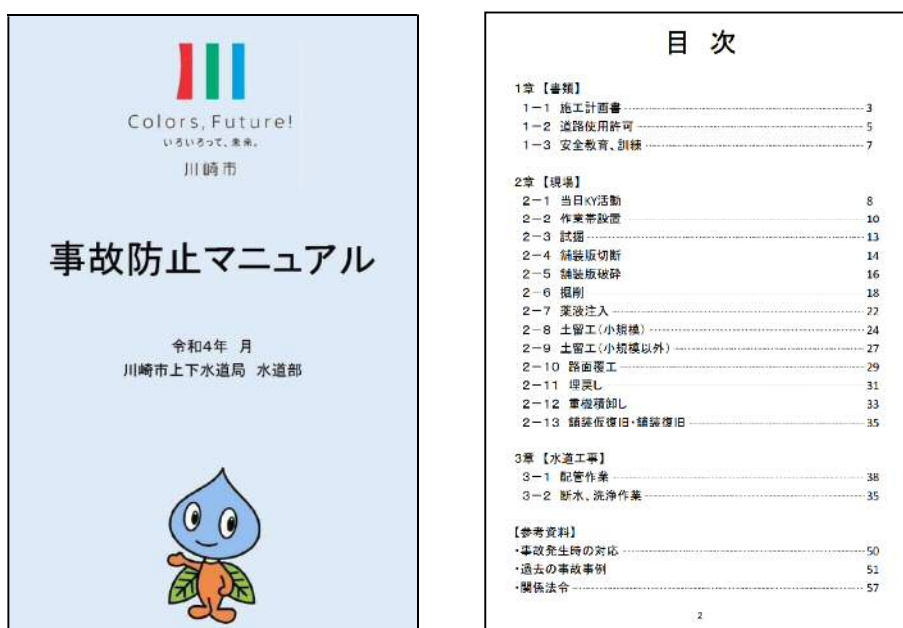
図 8.7 事故防止マニュアル

発注者の安全意識の構築・強化を行うために、新たに事故防止マニュアル（図 8.7）（以下、本マニュアル）を策定する。本マニュアルは工事の各段階において監督員が受注者へ安全施工上行う確認事項及び注意事項、過去の事故事例及び関係法令等を取りまとめたものであり、本マニュアルにおける試掘及び薬液注入工（図 8.8, 9）などにより、発注者として事故防止の意識高揚と周知徹底を行う。

工事担当課の課内研修において、ベテラン・新人職員を問わず本マニュアルを定期的かつ継続的に活用し、監督員が受注者に適切な安全施工上の指示及び確認を行い、発注者の安全意識の構築・強化とともに事故防止を図るものとする。

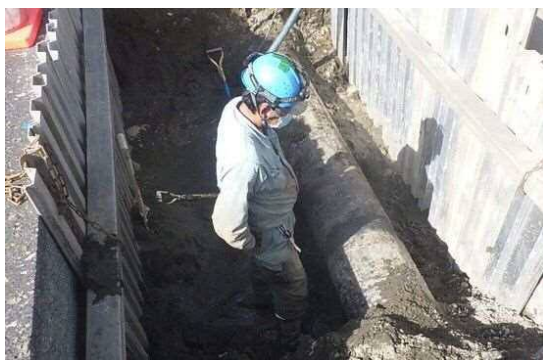
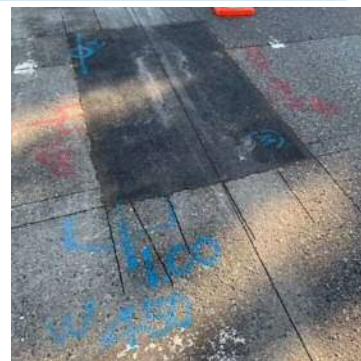
図 8.8 事故防止マニュアル（試験掘）

- ①試掘箇所は監督員立会いの上決定しているか
- ②地下埋設物の管理者に立会いを求めて実施しているか
- ③埋設物の確認は、目視で行っているか。また、不明な場所は追加調査を指導する
- ④記録した埋設物データを試掘復旧箇所にペンキ等で目印を付けたか
- ⑤試掘復旧箇所は定期的に点検し、路面に段差やアスファルト片がないよう保守・管理を指導する
- ⑥試掘後、速やかに試掘調査結果の提出を求める
- ⑦試掘調査結果が試掘箇所の場所・掘削の形状寸法・埋設物の詳細な位置等が適正に記載されているか確認する
- ⑧近接する地下埋設物がある場合は、管理者との協議結果、その指示事項、必要な処置状況の報告を求める

試掘状況

ペンキ等による目印状況

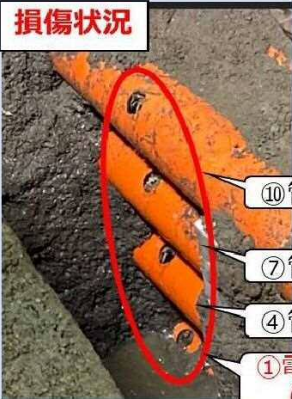
**損傷状況**

**地盤改良に伴う薬注ロッド削孔により  
管路ならびに収容ケーブル損傷**

⑩ 管路のみ  
⑦ 管路のみ  
④ 管路のみ  
① 電力ケーブル  
(66kV)

**※無断・無連絡工事**  
(本施工前の協議未実施，防護立会依頼無し)

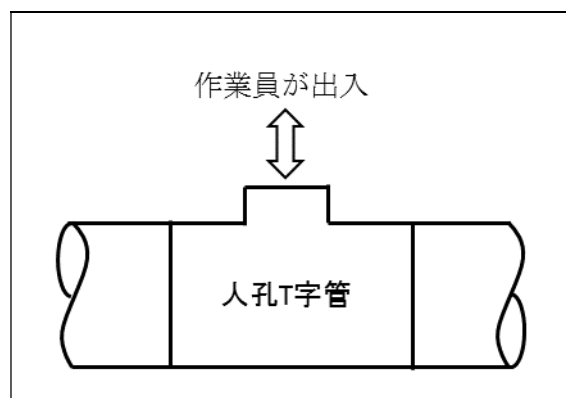
図 11.1 人孔T字管イメージ図

【解説】人孔T字管とは、水道管（鋼管）の内面において溶接等の作業を行うことを目的に、作業員の入孔用として設置する水道管（鋼管）のこと。

当該水道工事は、黒川送水管の人孔T字管<sup>※2</sup>の人孔部を調査及び補強するものである。工事概要は表2.1のとおりである。鋼管では、鋼管の継手部を外側と内面から溶接する必要がある、作業員が管内に出入りするための人孔T字管を設置している。

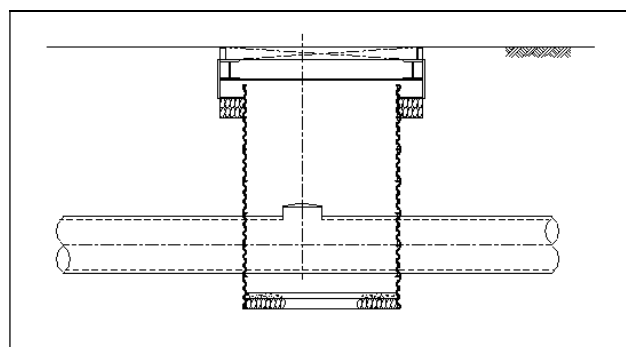
図 11.2 立坑イメージ図

【解説】立坑とは、工事のために垂直に掘削された坑道のこと。

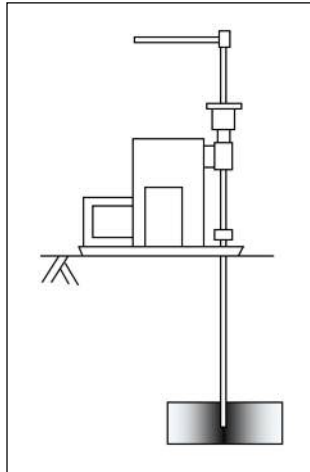
図 11.3 薬液注入イメージ図

【解説】薬液注入工とは、地盤強化や透水性の減少を目的として、地盤内に薬液を注入する工法のこと。
