II. 排水樋管周辺地域の 浸水に関する検証

1. 検証の項目

排水樋管周辺地域の浸水に関する検証では、浸水被害の原因及び当日の動員体制と活動状況の検証並びに、次の雨期までの短期対策と中長期的な対策の方向性について検討を行った。検証項目を図 1-1-1 に示す。

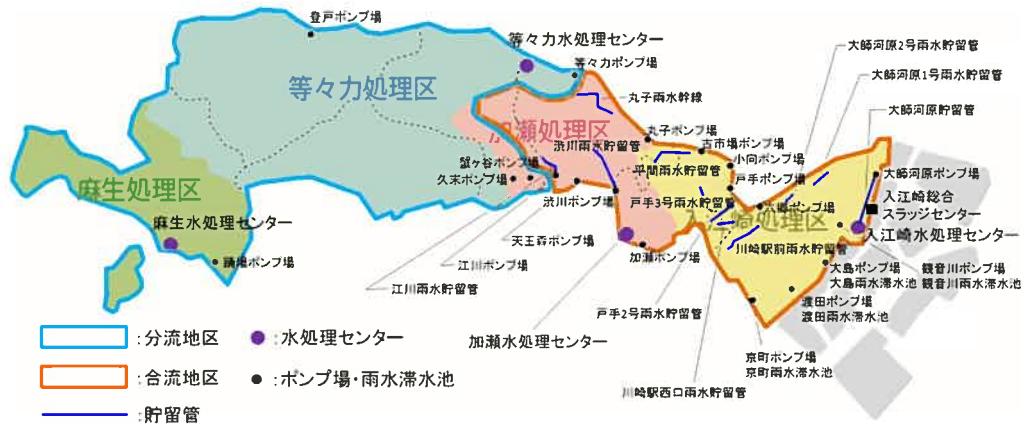
図 2-1 下水道（雨水）計画概念図

- 昭和 6 年から川崎駅を中心とした旧市街地の浸水対策として事業を着手し、時間雨量 52 mm の対応として、下水管きょや雨水ポンプ場の整備を推進してきた。
- 昭和 30 年代になると、公共用水域の水質汚濁などが社会問題となり、昭和 33 年に「生活環境の改善」と「浸水防除」の 2 つを柱とした下水道法が制定されたことなどを背景として、下水道の普及促進を積極的に推進してきた。平成 30 年度末には下水道処理人口普及率が 99.5% に達した。
- 浸水対策施設として、平成 4 年に京町雨水滞水池、渡田雨水滞水池、平成 9 年に観音川雨水滞水池が供用開始している。平成 5 年 2 月の「川崎市における総合排水対策のあり方に関する答申」において、既定計画である 5 年に一回程度の降雨に対する計画に対し、段階的な整備計画としては、10 年に 1 回程度の降雨規模を長期計画として位置付け、事業の推進を図っていくことの方向性が示された。
- 鶴見川総合治水対策における基本計画と整合した施設として、江川雨水貯留管（内径 8.5m・延長約 1.5km・貯留能力 81,000m³・平成 13 年 6 月）や、渋川雨水貯留管（内径 10.4m・延長約 1.8km・貯留能力 144,000m³・平成 16 年 8 月）が供用開始している。
- 近年、浸水リスクが高まっていることを踏まえ、浸水実績などを考慮し、浸水被害の大きさと起こりやすさから、浸水リスクが比較的高いと評価された地域を重点化地区に位置付け、雨水管などの整備を推進するとともに、地形的要因などによる、局地的な浸水に対しては、個別の状況確認を踏まえた対策を行っている。
- 重点化地区では、既定計画の 5 年確率降雨（時間雨量 52 mm）から、10 年確率降雨（時間雨量 58 mm）にグレードアップした施設整備を進めており、国の「下水道浸水被害軽減総合事業」の要件を満たす地区では、既往最大降雨（時間雨量 92 mm）においても床上浸水とならない対

策を進めている。重点化地区では、丸子雨水幹線（内径 2.4m・延長約 1.8km・8,200m³・平成29年4月）や、大師河原貯留管（内径 5.0m・延長約 2.1km・35,600m³・平成31年4月）が供用開始した。

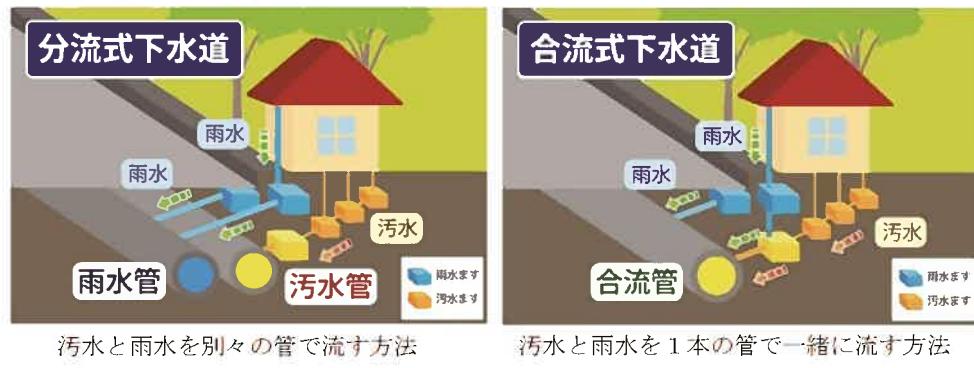
図3-1 下水道の排除方式

下水道には図3-1のとおり、雨水と汚水（トイレや洗濯などの生活排水）を一つの下水道の管きょに流す合流式と、別々の下水道の管きょに流す分流式がある。川崎市では、入江崎処理区、加瀬処理区の一部を合流式とし、加瀬処理区の一部、等々力処理区、麻生処理区については分流式としている（図3-2を参照）。

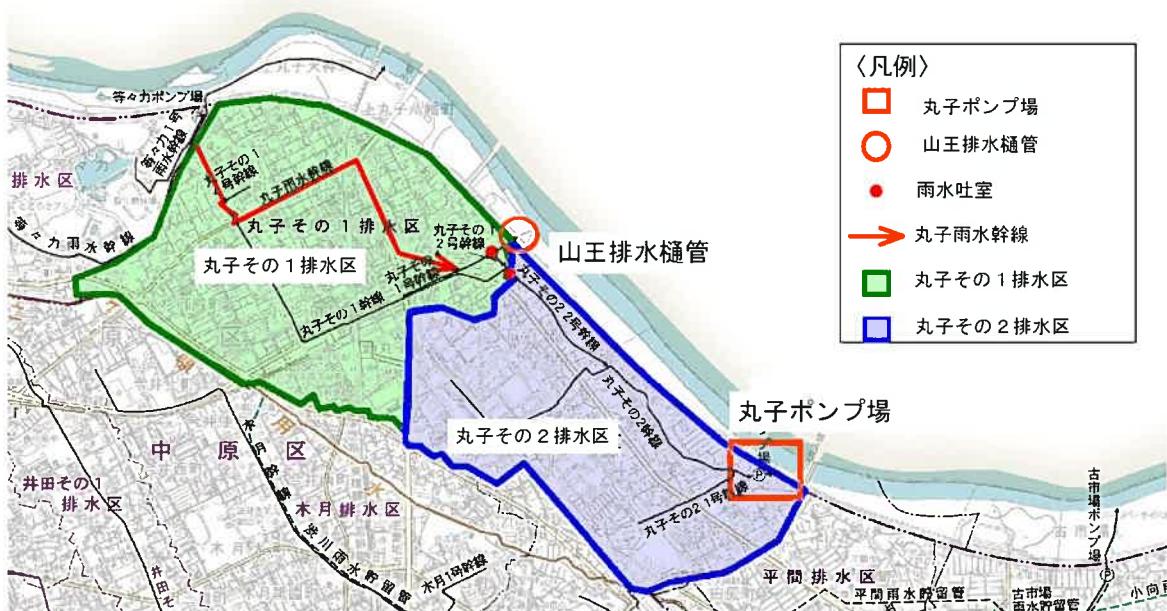
山王排水樋管周辺地域は合流式で整備されており、晴天時は丸子ポンプ場を経由して汚水を水処理センターへ送水している。雨天時には少量の雨であれば汚水とともに加瀬水処理センターまで送水されるが、水処理センターの処理能力以上の大量の降雨が発生すると下水が多摩川へ放流される。そのため、雨天時に排水樋管ゲートを閉めると、水処理センターへ送水しきれない雨水が排除できないという特徴を有している。さらに当該地区は、被害のあったほかの4地区と異なった特徴を有しているため、以下に当該地区の下水道施設の配置、役割を整理する。

丸子ポンプ場は、丸子その1、その2排水区の汚水を加瀬水処理センターへ送水し、丸子その2排水区の雨水を多摩川へ排水する役割を有している。

丸子その1排水区の雨水を多摩川へ排水し、多摩川の水位が高くなつた場合、ゲートを閉鎖し河川水の逆流を防ぐ役割を有している。

丸子その1排水区では、時間雨量 52mm を超える降雨があつた際に浸水被害が頻発していたことから、時間雨量 58mm (10年確率降雨) にも対応できること及び時間雨量 92mm (既往最大降雨) に対して床上浸水 (浸水深 45cm) が発生しないことを目標に丸子雨水幹線を整備した。

丸子雨水幹線は、丸子その1排水区に時間雨量 52mm 以上の局地的な大雨等が降つた際ににおける浸水被害の軽減を図るため、上流域などから既存幹線に流入する雨水を分水(カット)し、丸子雨水幹線に貯留 (8,200m³ の貯留機能) することで、丸子その1排水区の整備水準の向上を図ることを目的とした施設であり、平成29年4月から供用を開始している。

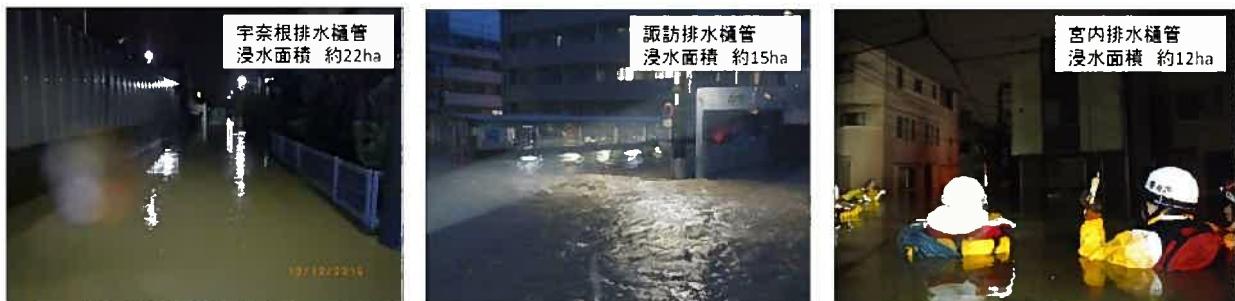
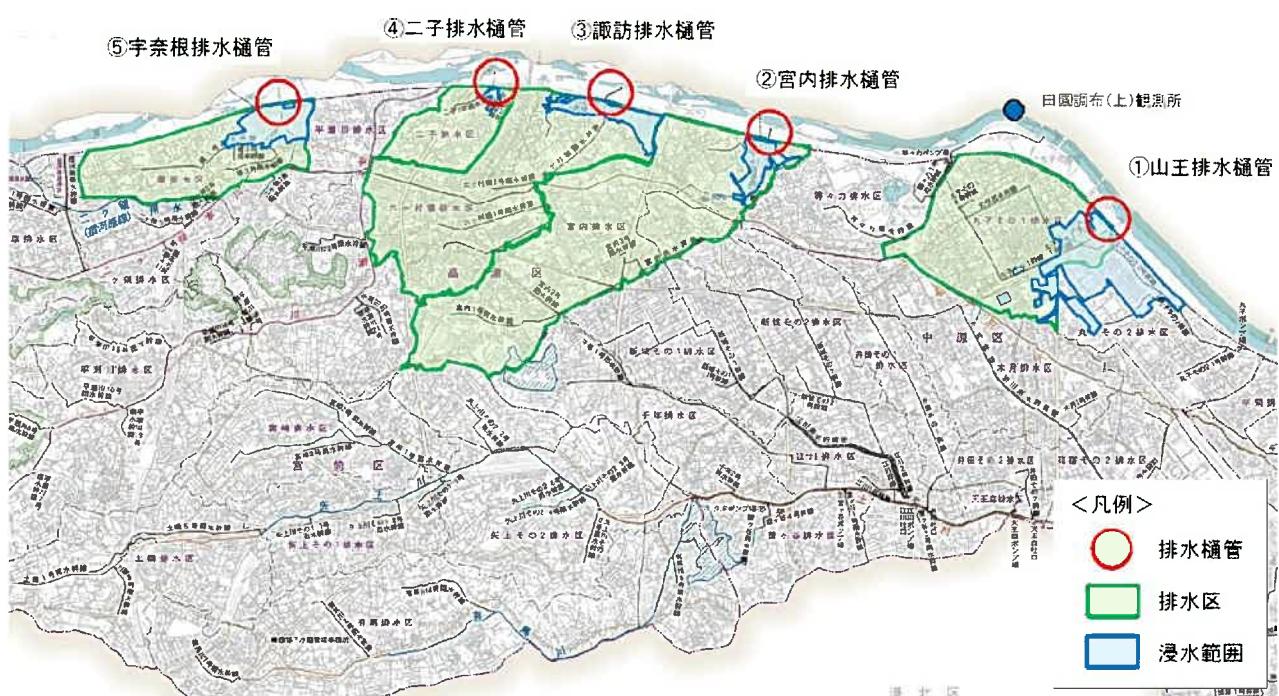
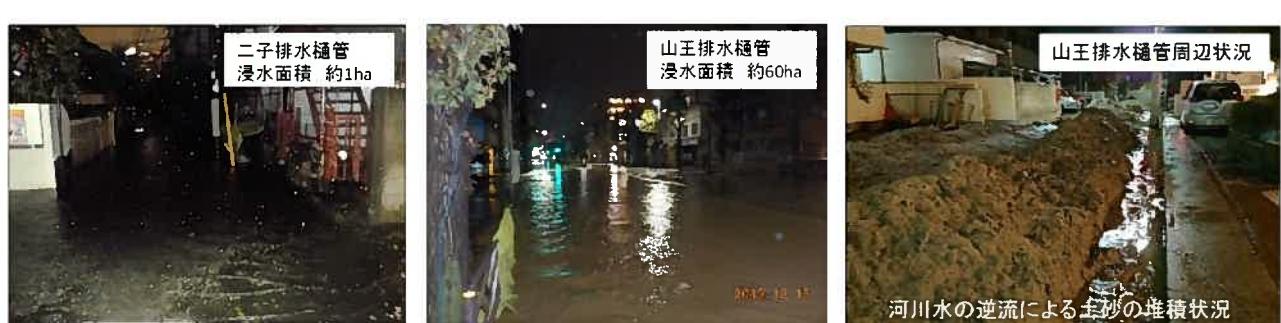
図 5-1 令和元年東日本台風による川崎市内の浸水状況

川崎市内の多摩川沿い5箇所の排水樋管周辺地域で発生した浸水被害について、概要を以下にまとめます。なお、排水樋管周辺における浸水面積は、合計約110haであった。

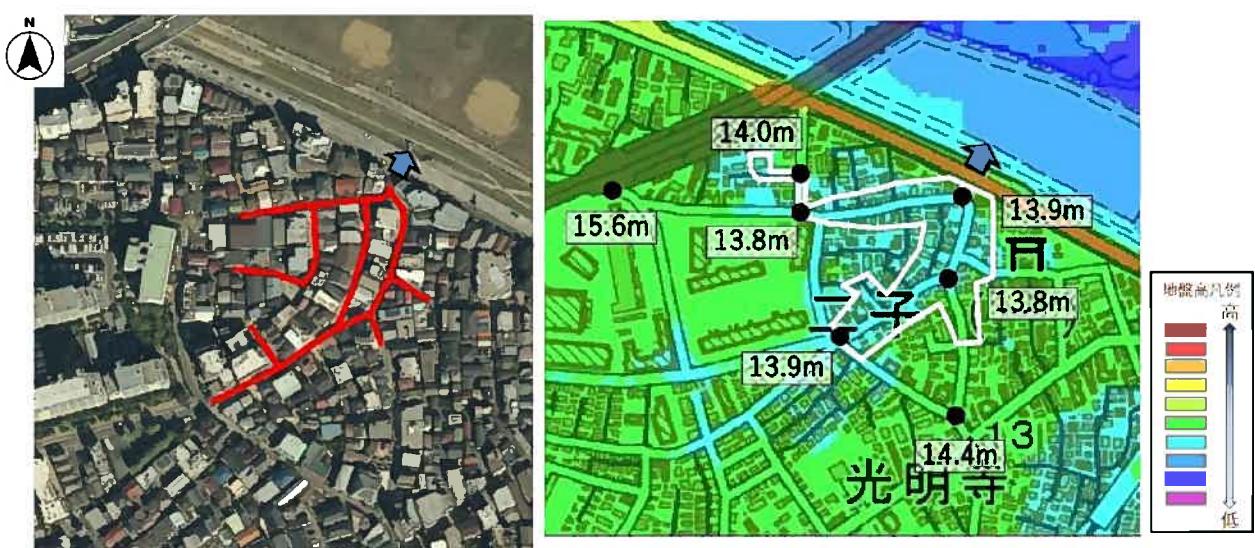
図 5-4-2 二子排水樋管周辺の浸水発生区域と地盤高

令和元年東日本台風による二子排水樋管周辺地域の浸水状況について図 5-4-1 にまとめる。また、令和元年東日本台風直後に国土地理院が撮影した航空写真によると、逆流した河川水の影響による土砂の堆積が各地区で確認できる。なお、浸水が発生した地域は、周辺に比べて地盤が低い地域であったことが分かる（図 5-4-2 を参照）。

*航空写真において土砂が確認できる道路を赤線で示している。

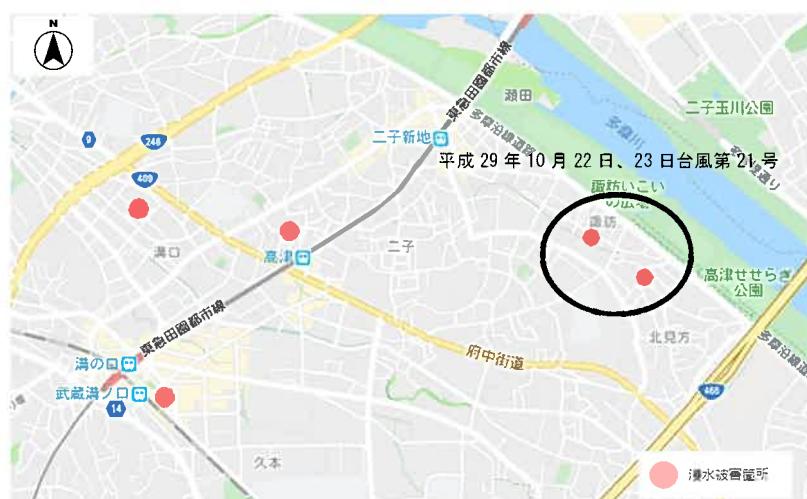
図 6-5-2 諏訪排水樋管周辺地域における過去の浸水被害実績

諏訪排水樋管周辺地域では、平成 29 年 10 月 22 日、23 日の台風第 21 号（38mm/hr：高津区観測所）によって浸水被害が発生している。
