# 令和2年度 文教委員会資料

第4回川崎市市民ミュージアムの復旧等に関する庁内検討会議（川崎市市民ミュージアム及び川崎市とどろきアリーナの浸水に関する検証等）について

資料2 令和元年東日本台風における等々力緑地の浸水について

# 令和元年東日本台風における等々力緑地の浸水について

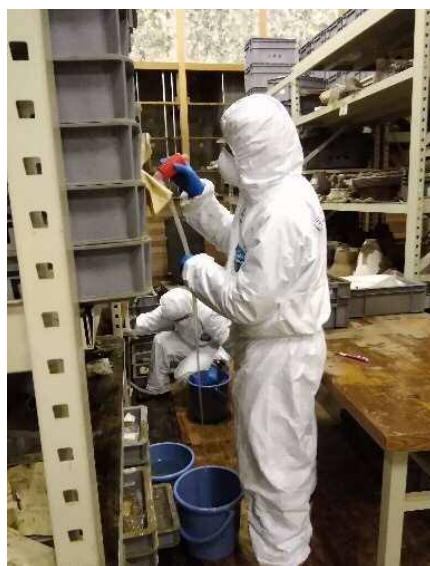
コンテナからの水抜き作業

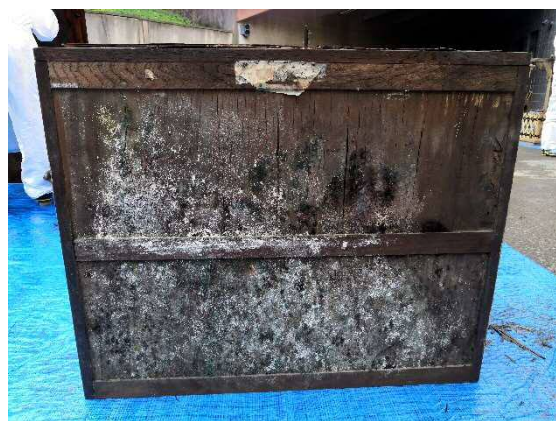
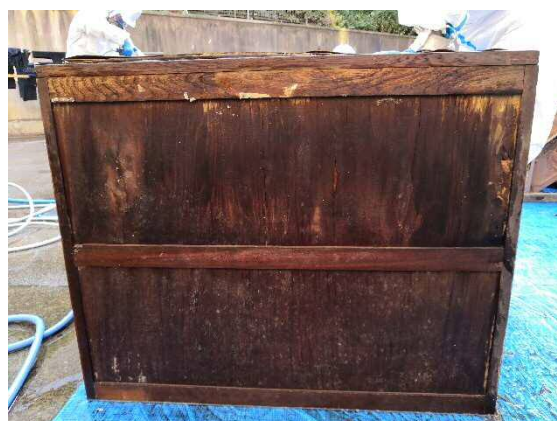
タンス洗浄前

タンス洗浄後

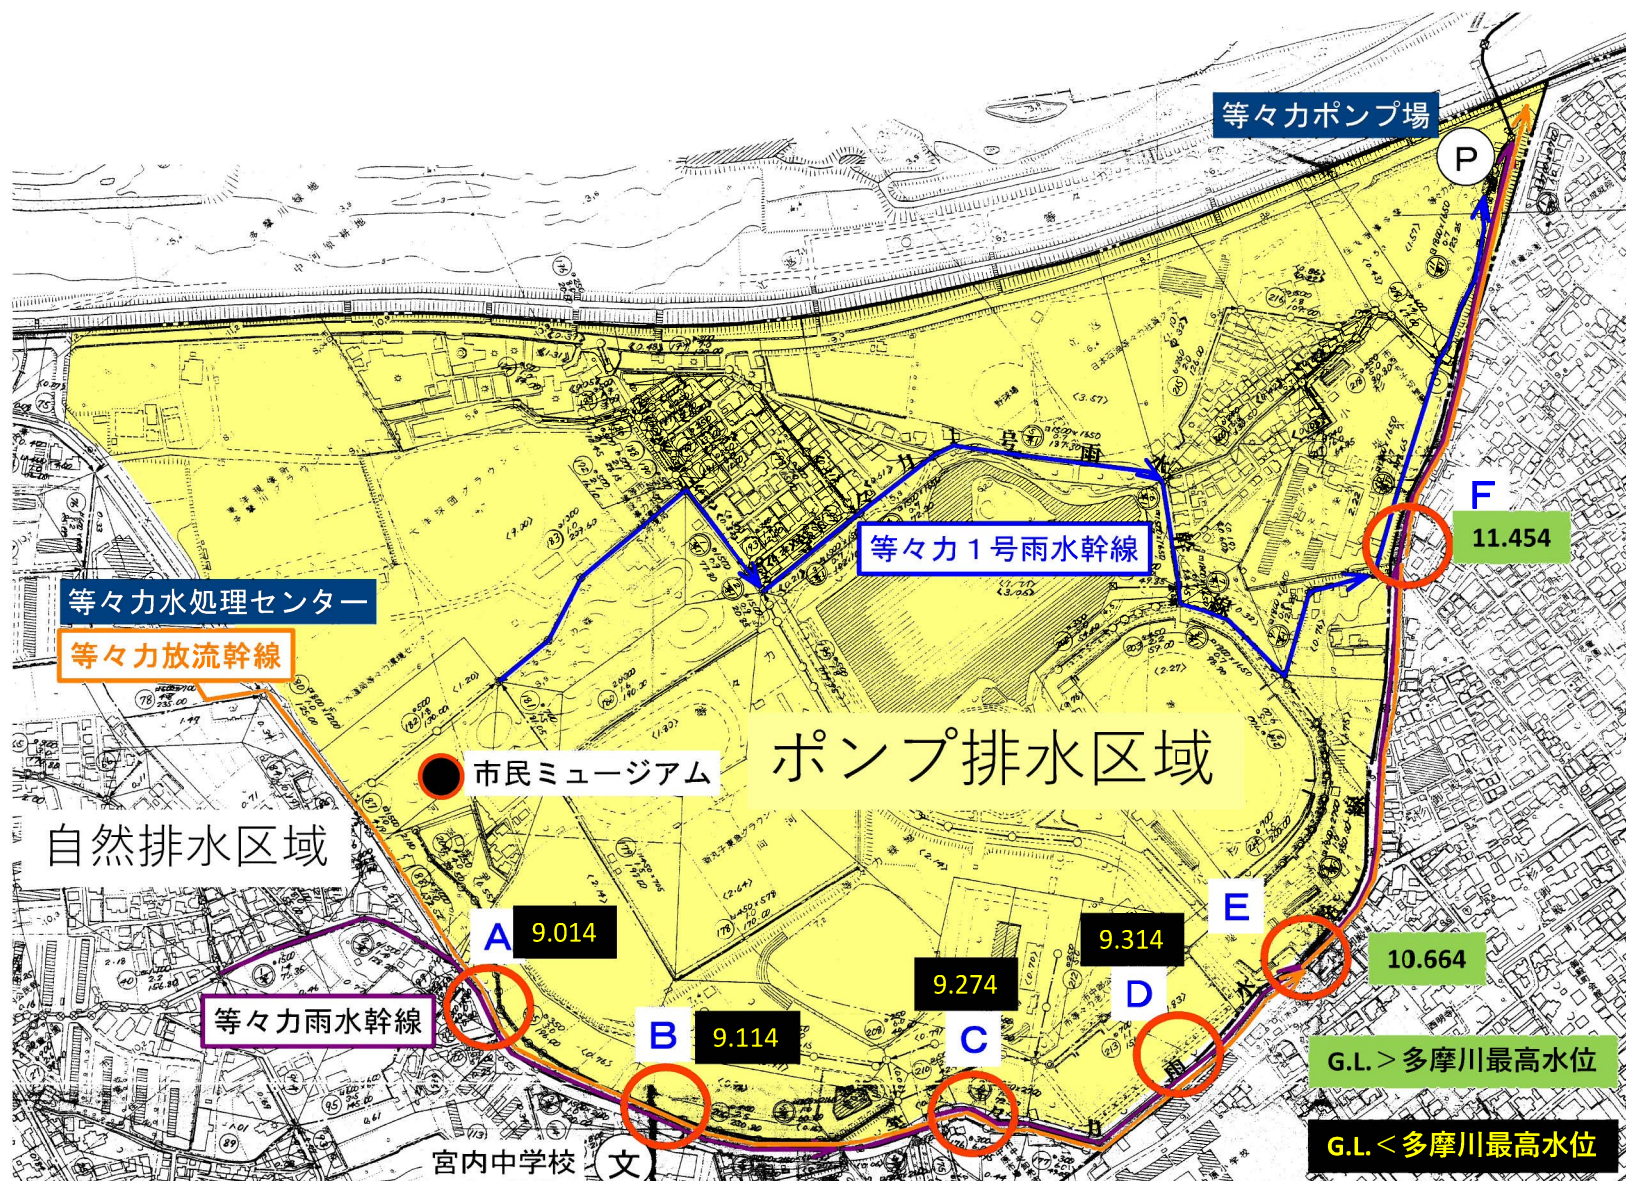
■ 4. 等々力雨水幹線（自然流下）における主なマンホール地盤高

※10月12日23時 田園調布（下）最高水位A.P.+10.31m ~各地盤高の基準はA.P.~
