令和元年東日本台風におけるとどろきアリーナの 対応に係る検証報告書(案) 概要版

令和2(2020)年4月

川崎市

令和元年東日本台風におけるとどろきアリーナの
対応に係る検証報告書（案）

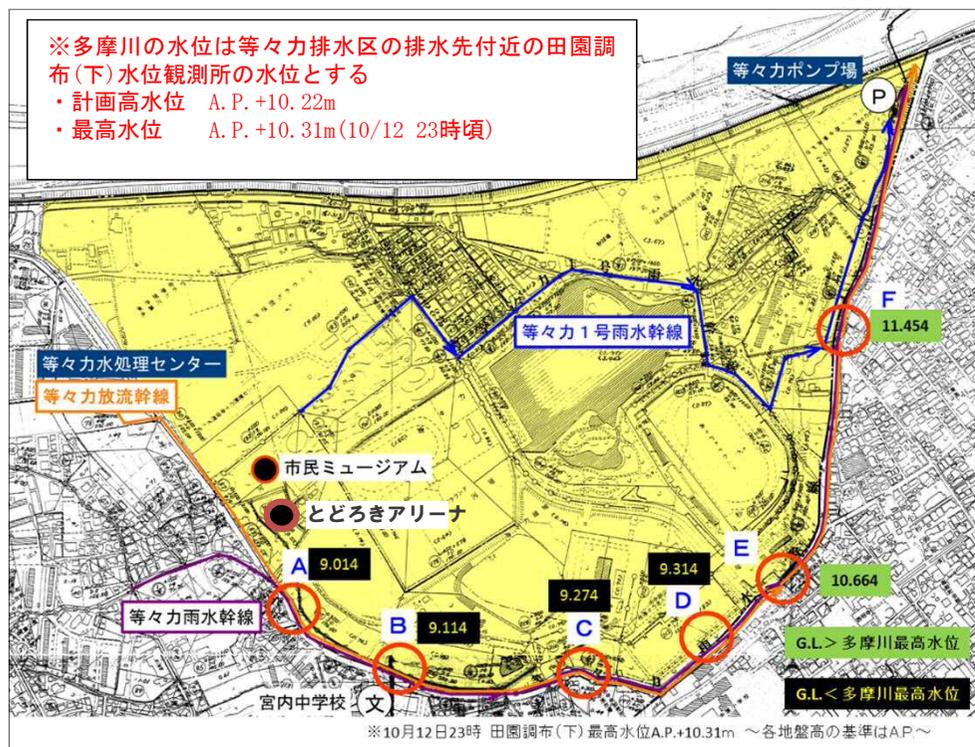
図1：等々力雨水幹線（自然流下）における主なマンホール地盤高

とどろきアリーナが位置する等々力緑地の浸水の原因は、多摩川が計画高水位を超える過去にない水位となったことなどにより、放流渠から多摩川へ排水される量が減り、その影響として自然排水区域内にある地盤高の低いマンホールなどから溢水したものと考えられる。

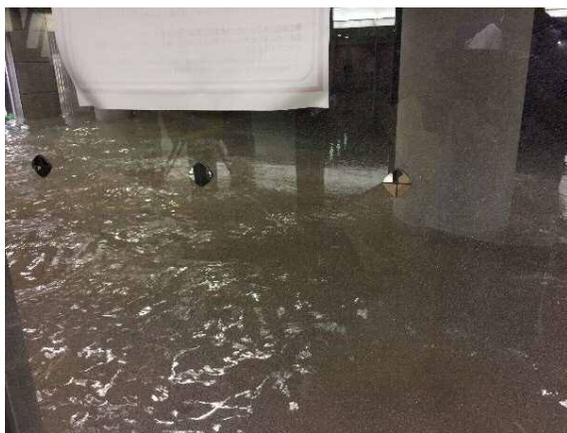
メインアリーナ入口（館内から入口外を撮影）

- ・催し物広場側から水が流入しメインアリーナ正面入口を始めとする入口ドア等から浸水。
- ・施設1階で浸水（2～3 cm程度）。ただし、入口に段差がある部屋（ロッカー室、シャワー室等）は浸水なし。
- ・メインアリーナ床面は1 cm程度の浸水。床面が反り、シート等を敷いて利用している状況。
- ・機械室等がある地下に一部浸水があったが、吸水マット等の設置により部屋の手前で浸水を防いだ。

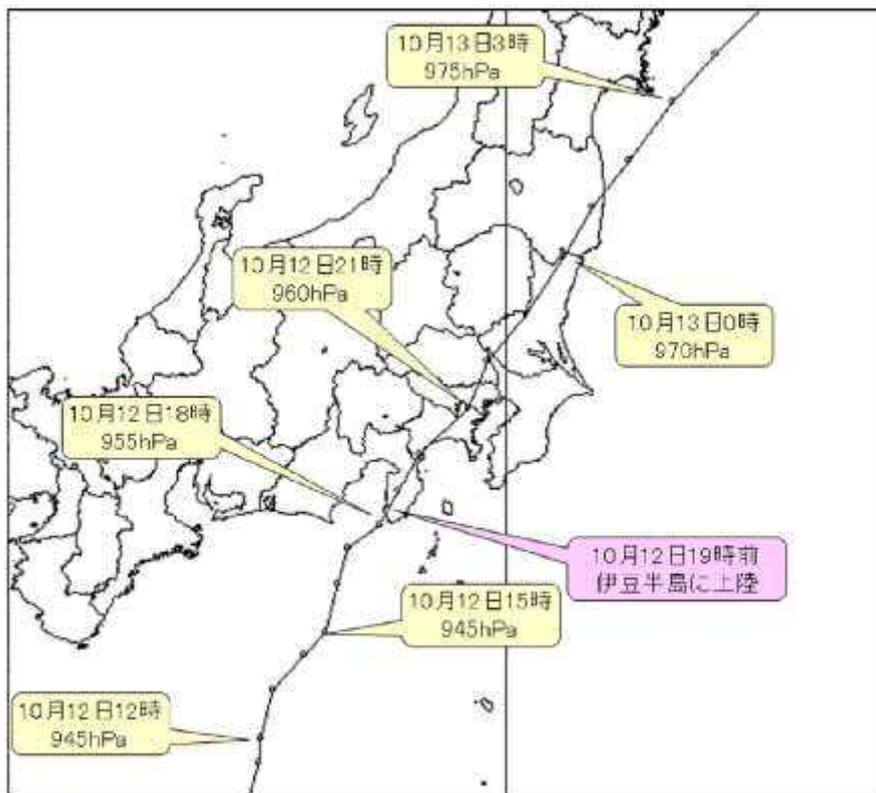
○台風経路図（横浜地方気象台 令和元年台風第19号に関する神奈川県気象速報）

台風第19号 経路図（日時、中心気圧(hPa)） 速報解析 拡大

令和元年東日本台風は、伊豆諸島北部を北北東に進み、10月12日19時前に大型で強い勢力で伊豆半島に上陸した。その後、関東地方を通過し、13日未明に東北地方の東海上に抜けた。

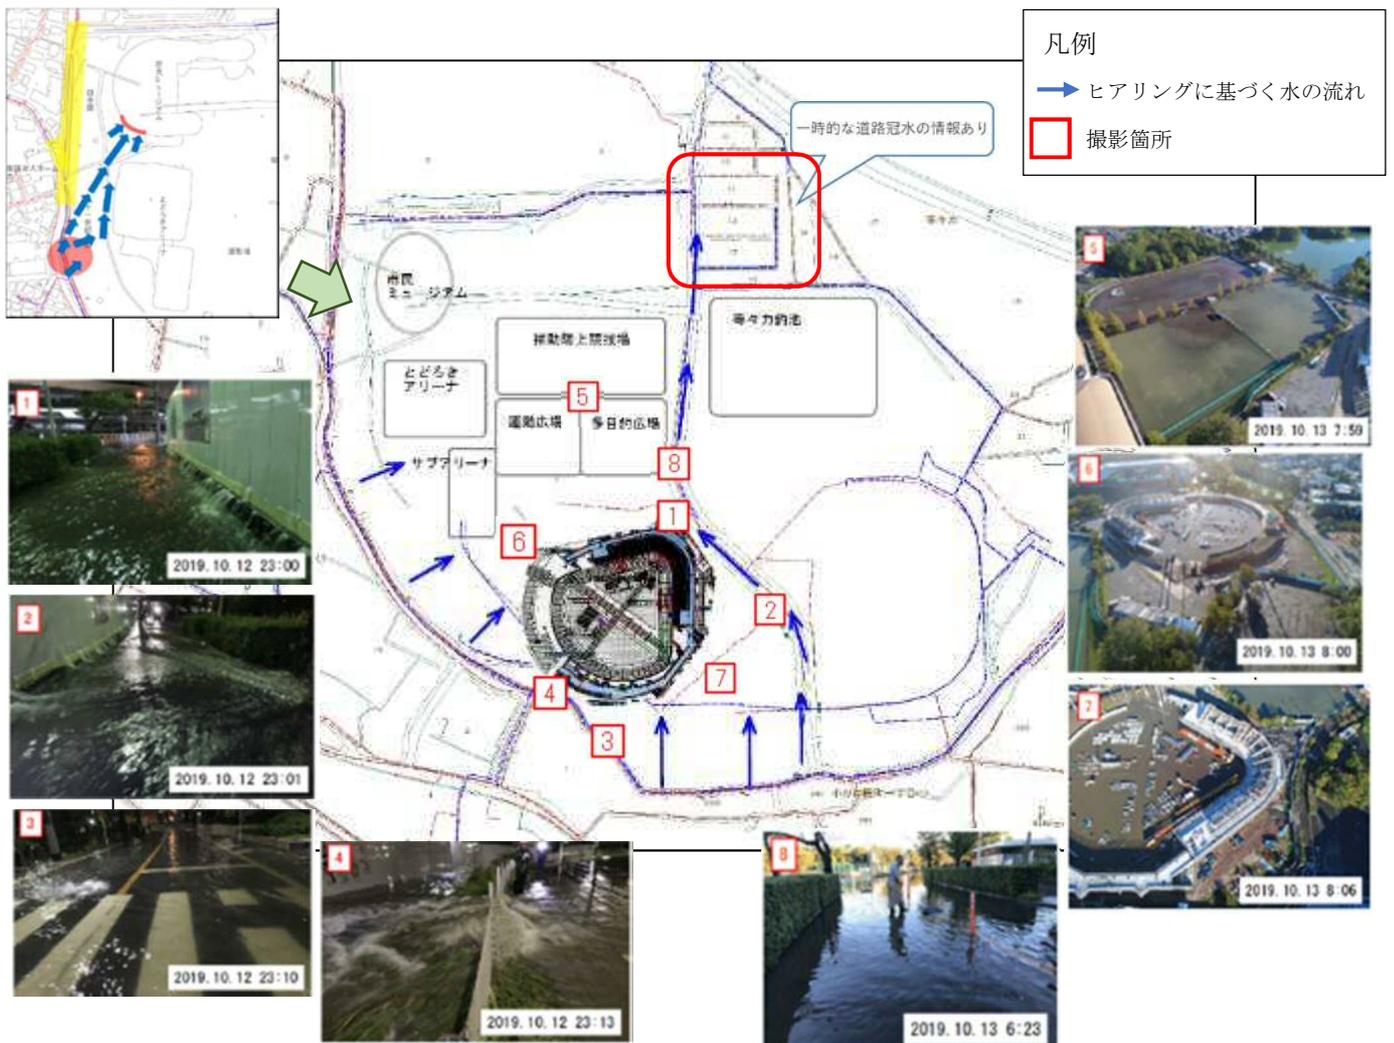
- ・10月12日23時頃から周辺パトロールを実施（写真1～4）
- ・溢水した水は透明（臭いも特になし）
- ・翌13日6時頃に再度パトロールを実施（写真5～8）

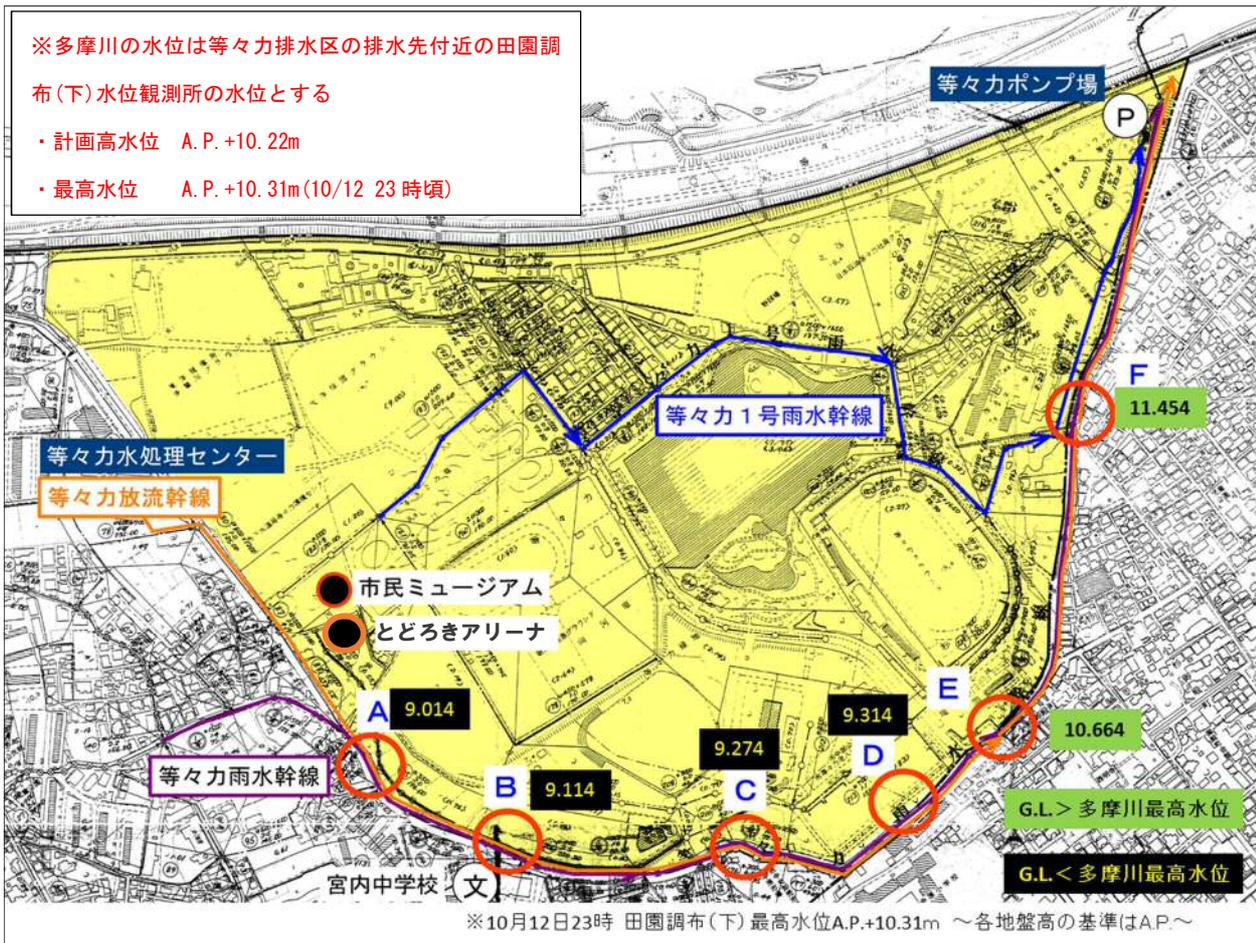
2. 等々力雨水幹線（自然流下）における主なマンホール地盤高

しかしながら、今回、多摩川が計画高水位を超える過去にない河川水位となったことなどにより、放流渠から多摩川へ排水される量が減り、その影響として自然排水区内における地盤高の低いマンホールなどから溢水したものと考えられる。

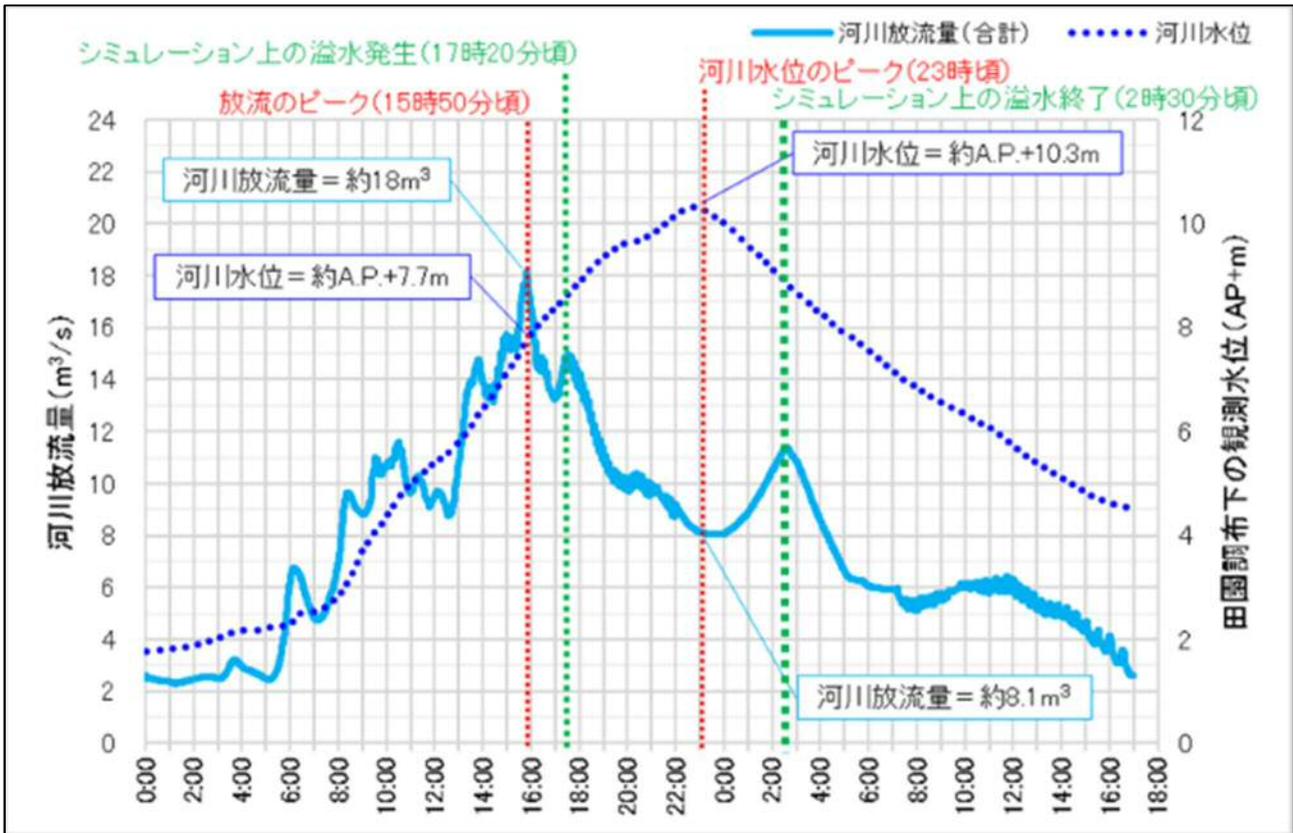
河川放流量と河川水位の関係(10月12日~13日)

- ・河川水位が低く放流量が最大であった10月12日16時頃の放流渠の排水量は約18m³/s
- ・河川水位がピークとなる10月12日23時頃には約8.1m³/sまで低下(約55%低下)

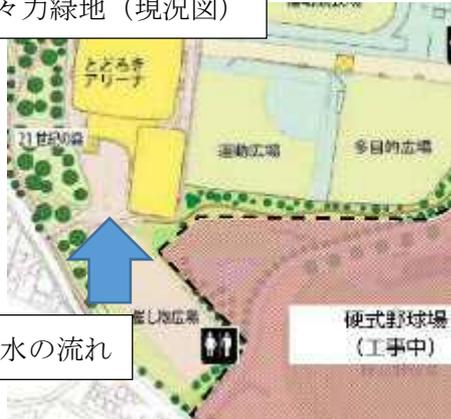
等々力緑地（現況図）

10月12日18時頃に等々力緑地内催し物広場側から、とどろきアリーナ入口に水が流れ、押し寄せてきた。施設入口前の広場に50cm程度の水が溜まり、入口ドア等の隙間から水が館内に浸水した。施設に保管していた土のう等の備品にて浸水対策を講じたが、複数箇所から浸水があったことから水の浸水を防ぎることができず、館内の各所で浸水の影響を受けた。なお、当日はあらかじめ臨時休館（終日）としたため利用者はなく、また施設スタッフにも怪我は無かった。

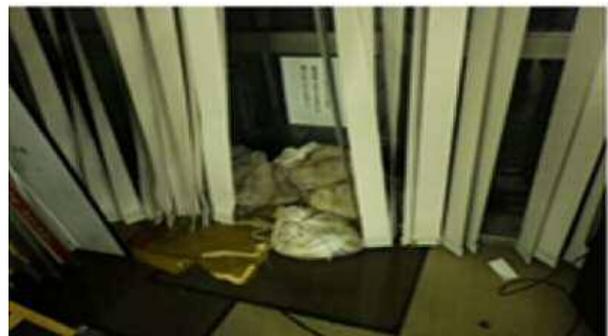
●事務室

- ・館内全域で浸水（2～3cm程度）ただし、入口に段差がある部屋（ロッカー室、シャワー室、サウナ室、放送室）は浸水なし
- ・メインアリーナ床面は1cm程度浸水（10月13日7時に排水完了）
⇒床面が反り、シート等を敷いて利用している状況
- ・役員室1、2は床マットが水を吸い使用不可
- ・控室、ロッカールーム、楽屋は一部浸水（10月13日15時に排水完了）
- ・器具庫も入口付近のみ浸水したが、備品に影響はなし
- ・事務室、スポーツ情報室、会議室、応接室、館長室は床マットが水を吸い使用不可
- ・事務室の床下OAフロアにも水が浸水（床下5cm程度。10月15日19時に排水完了）コンセントが一部使用不可

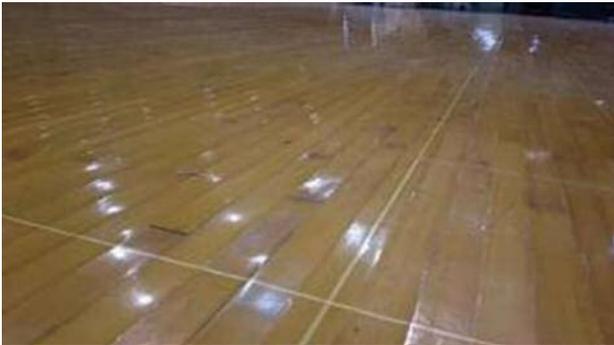
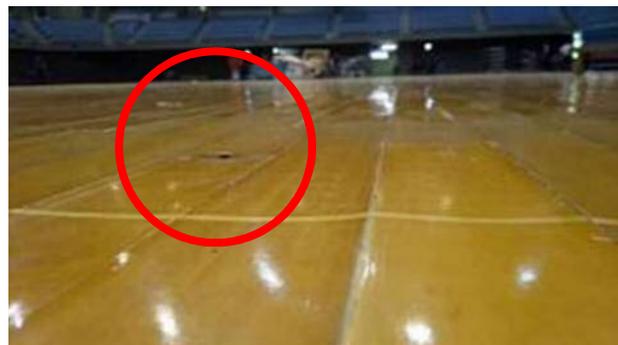
● メインアリーナ床面の様子

※床面が反り返っている状況

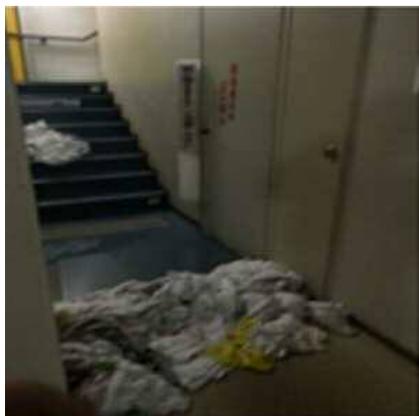
●中央監視室前（10月12日21時）

- ・ 施設1階エレベーター横にある階段をつたって浸水あり
⇒ 吸水マット等の設置により中央監視室手前で浸水を防ぐことができた。
- ・ 電気室・発電機室の一部の天井から若干の漏水あり
⇒ 機械の上にシートを敷くなどの対応をしたことで被害を防ぐことができた。
- ・ ドライエリアは上部が網目状のため雨が入ってきたが、水量が非常に少なかったため影響なし

- ・地下につながる1階階段（エレベーター）前等で吸水マット等を配置し止水（排水）。また、地下の階段前にも吸水マットを配置したことで、中央監視室手前で浸水を防ぐことができた。
- ・電気室・発電機室の一部の天井から若干の漏水があったが、機械上部に養生シートを敷き被害を防ぐことができた。

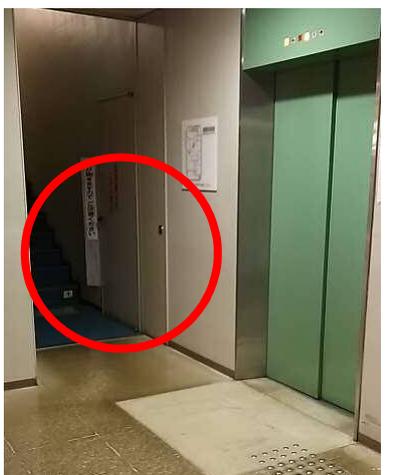
●中央監視室側

⇒ いずれも入口ドアから浸水し、階段をつたって地下へ水が流れた。

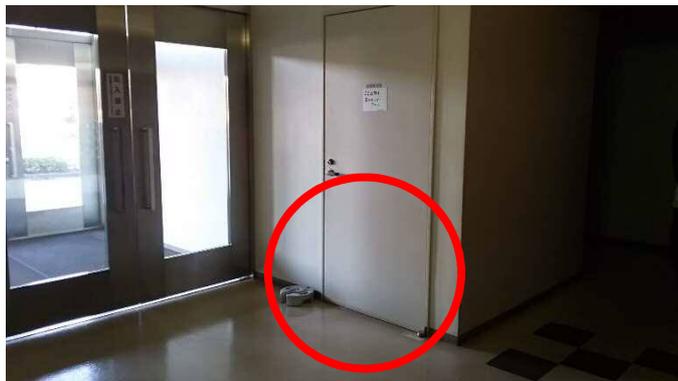
●空調機械室側

- ・施設 1 階から階段をつたって浸水したが、水量が非常に少なかったため影響なし

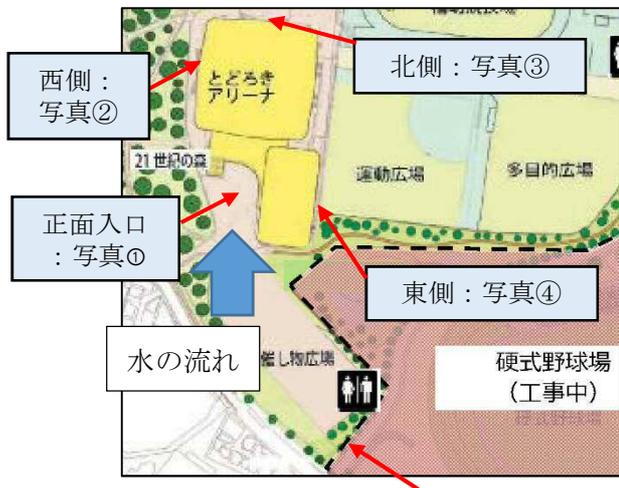
水は前述のとおり、等々力緑地内催し物広場側から流れてきており、歩道と同じ高さにある施設入口の各所から浸水があった。なお、施設北側及び東側については、施設と歩道の間に階段や高低差があったことから浸水は無かった。

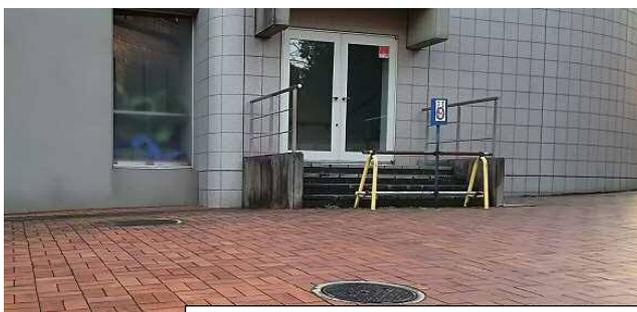
● 施設北側：写真③

※歩道と階段の高低差：約 80cm

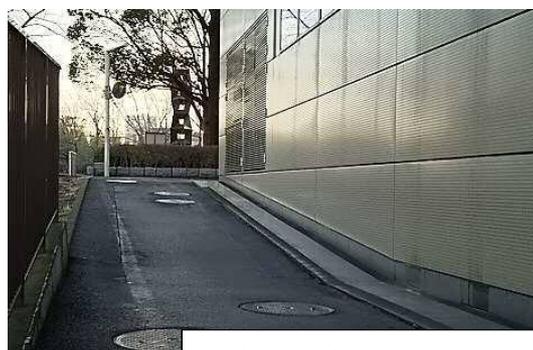
● 施設東側：写真④

※歩道と階段の高低差：約 90cm

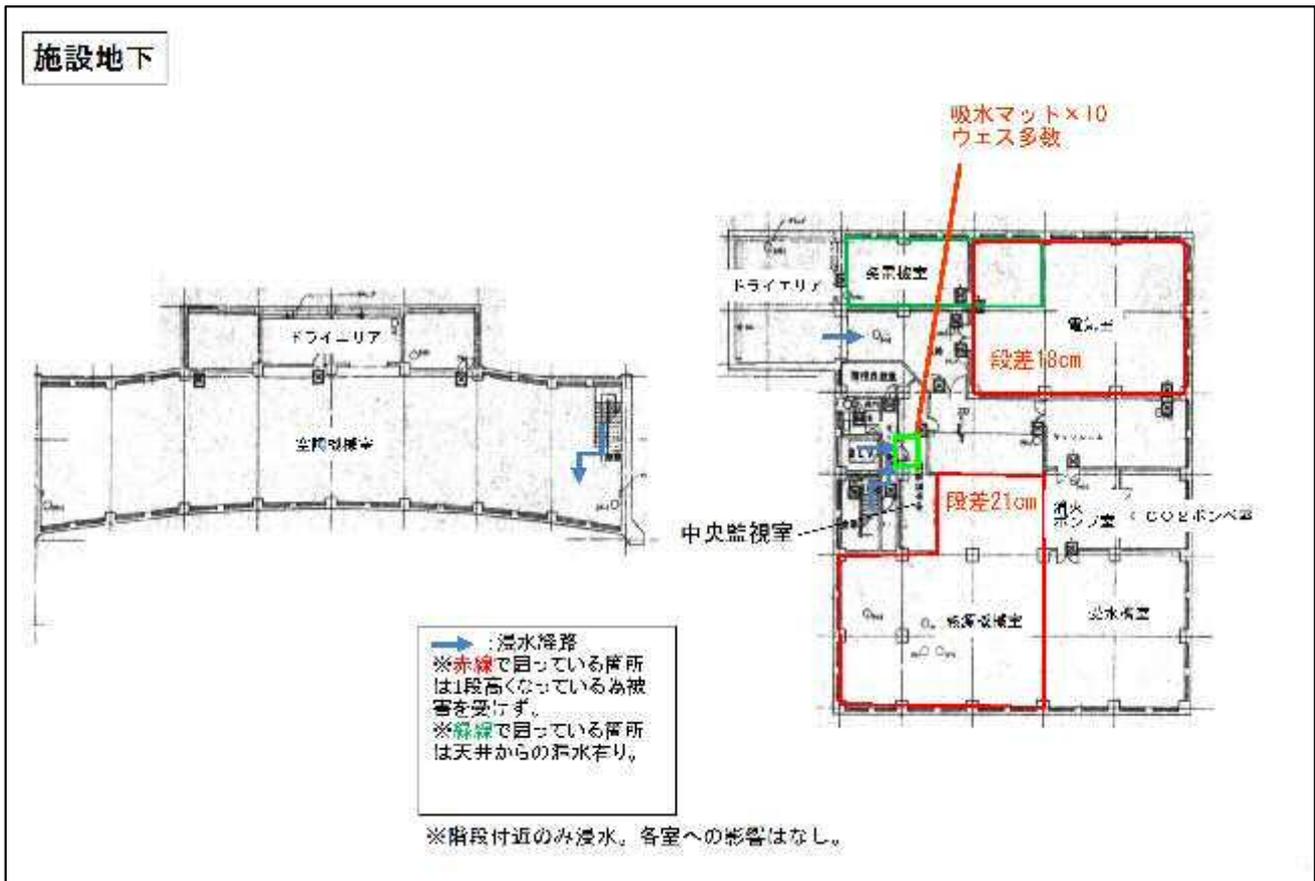
■館内各所への当日対応（施設地下）

作業②：天井漏水から機械設備への浸水被害を防ぐために機械上部へシートを設置

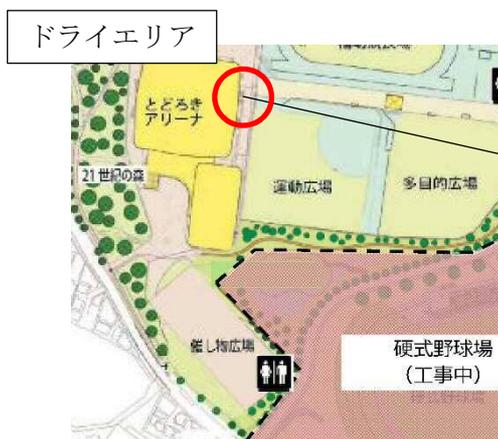
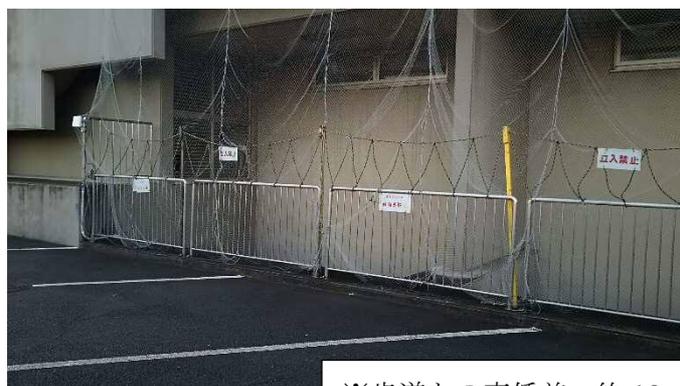
- ・ドライエリア（下図参照）は今回の台風では浸水しなかった。しかし、歩道との高低差が少なく、地上部分から浸水の恐れがあり、かつ浸水があった場合にドライエリアを通じて空調機械室への被害が想定されることから、この箇所についても浸水対策を図る。

※歩道との高低差：約 10cm

作業③：ドライエリアへの浸水対策として土のうと簡易式の止水板を設置

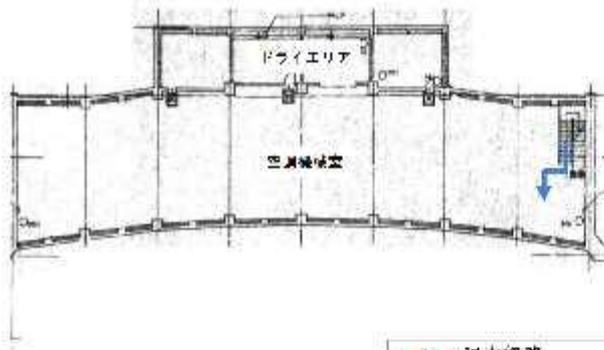
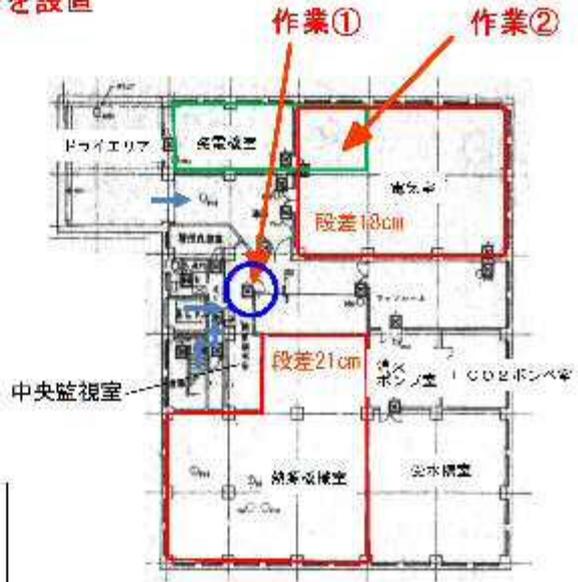
浸水対策図 (土のう等設置場所)

地下へ浸水あった箇所及びドライエリアへの浸水対策
 ・地下：吸水マット、機械上部への養生シートを設置
 ・1階：土のうを設置（4か所）

→：浸水経路
 ※赤線で囲っている箇所は1段高くなっている為被害を受けず。
 ※緑線で囲っている箇所は天井からの漏水あり。

作業①：地下電気室等への浸水を防ぐために吸水マットを設置

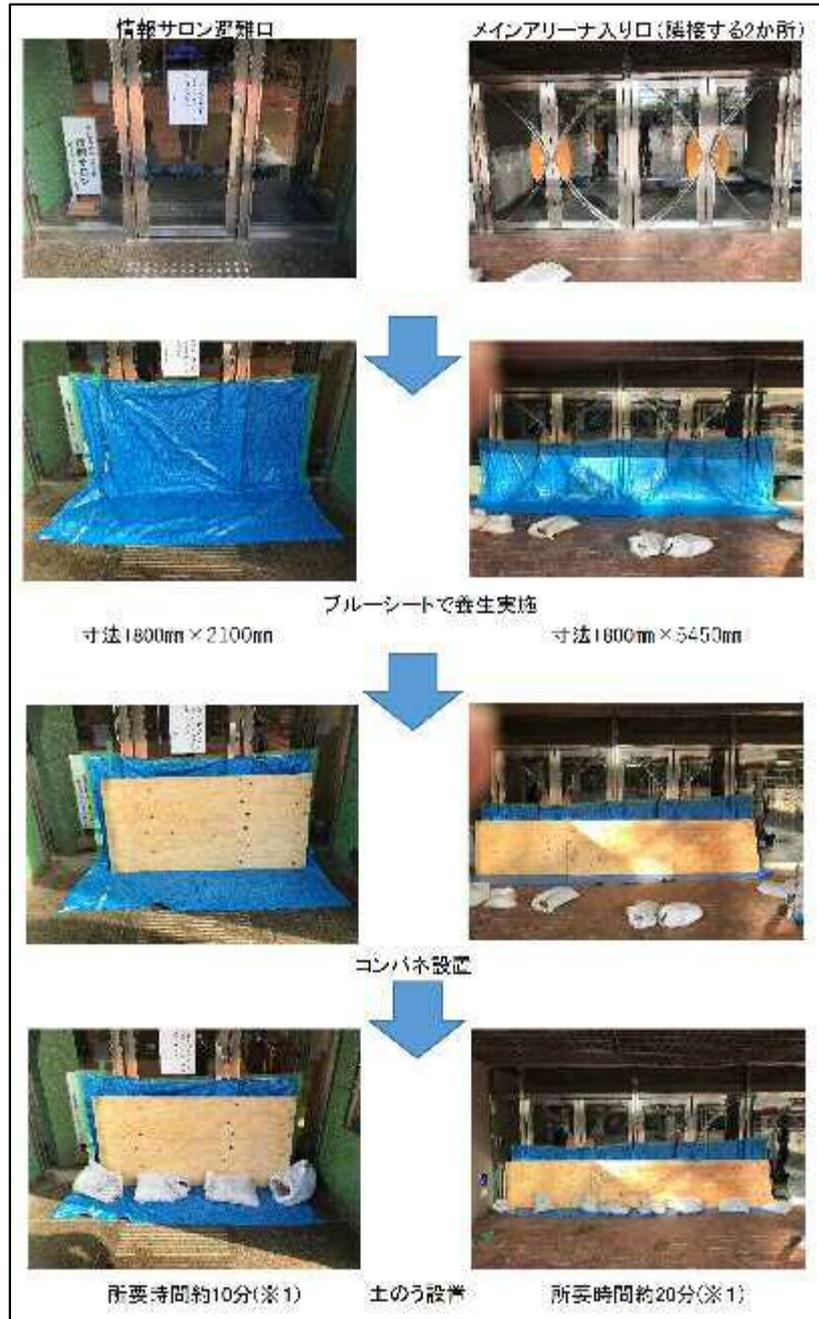
【設置方法】

下記2か所にて検証会議（第1回）で挙げた浸水対策（土のう+簡易式の止水板）の検証を実施した（実施日：令和元年12月23日。作業は指定管理者2人で実施）。

各種道具：土のう（扉1か所につき4個使用）、コンパネ（900mm×1800mm）、ブルーシート（カット済み）、養生テープ、ペーパータオル（ガラスが濡れているときに使用）

検討事項：コンパネはガラス側へ立てかける状態で設置するものの、強風等により倒れる可能性がある。

⇒ 今後、訓練等を実施していく中で上記課題への対策を検討する。

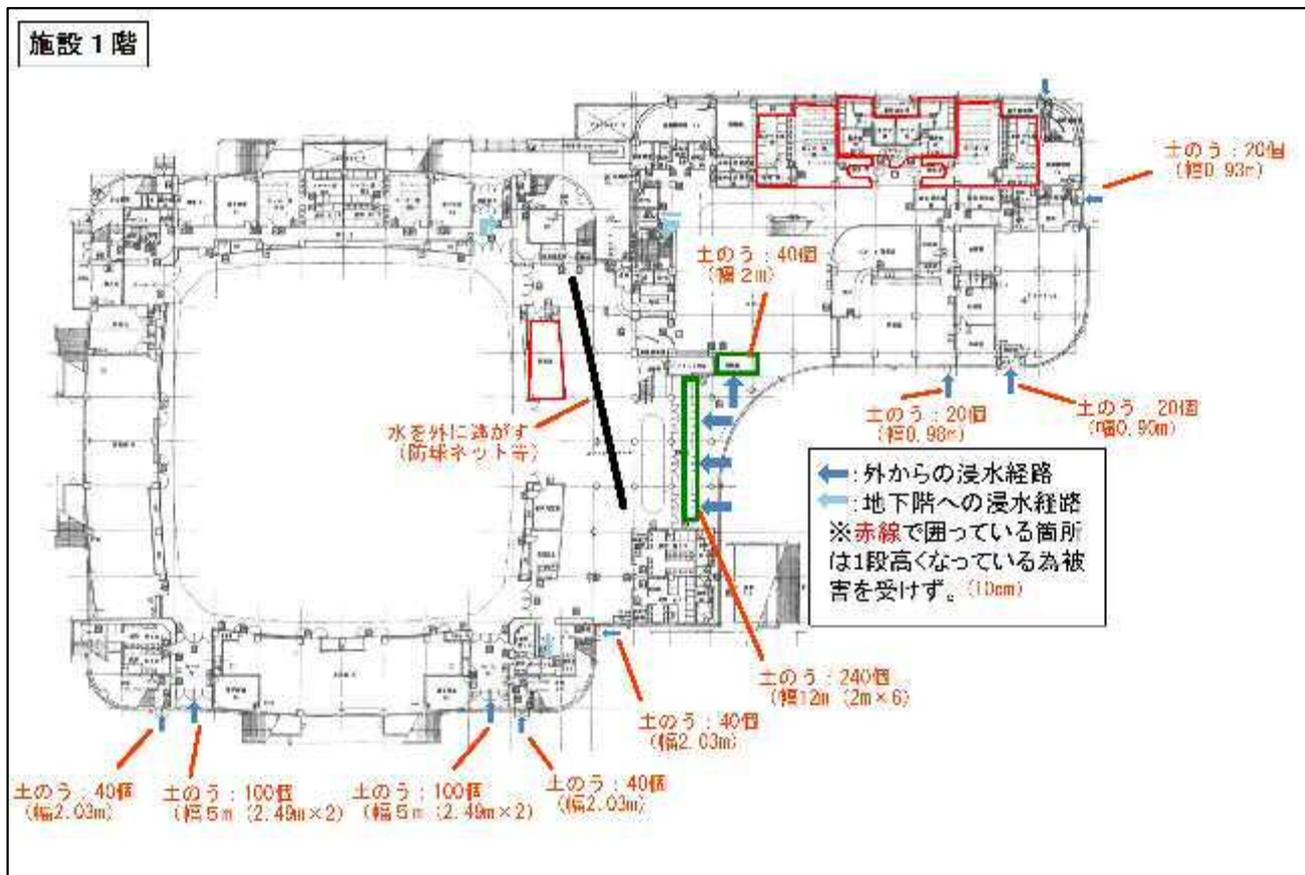
案1：土のう設置

今回浸水した箇所に土のうを設置（1m当たり20個で計算）

⇒ 土のうが計660個必要（幅合計32.86m）。

設置に11時間（1個当たり2分で試算）かかり、また保管場所も不足するため、運用には課題がある。

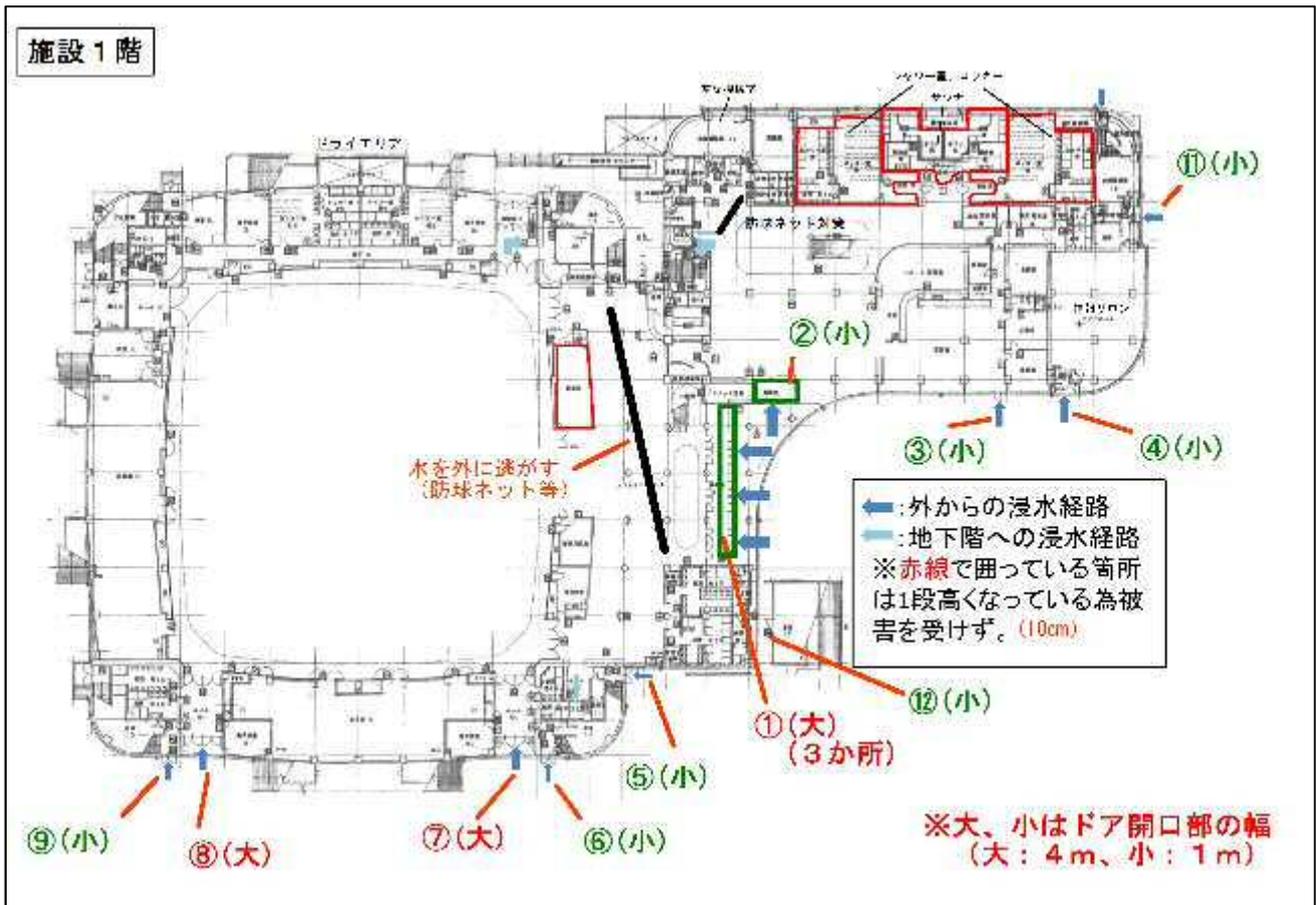
案2：止水板の設置

今回浸水した箇所に止水板を設置

⇒ 今回浸水した箇所に止水板を設置するには多額の費用が発生する。

なお、内水はん濫ハザードマップ等による浸水深の基準が出た際に、止水に必要な高さが今回より必要となった場合に追加の施工が必要となる。
