等々力緑地の短期的な浸水対策について

川崎市市民ミュージアム

風水害マニュアル

令和 2 年 5 月 27 日
令和 2 年 7 月 6 日改定
アクティオ・東急コミュニケーションズ共同事業体

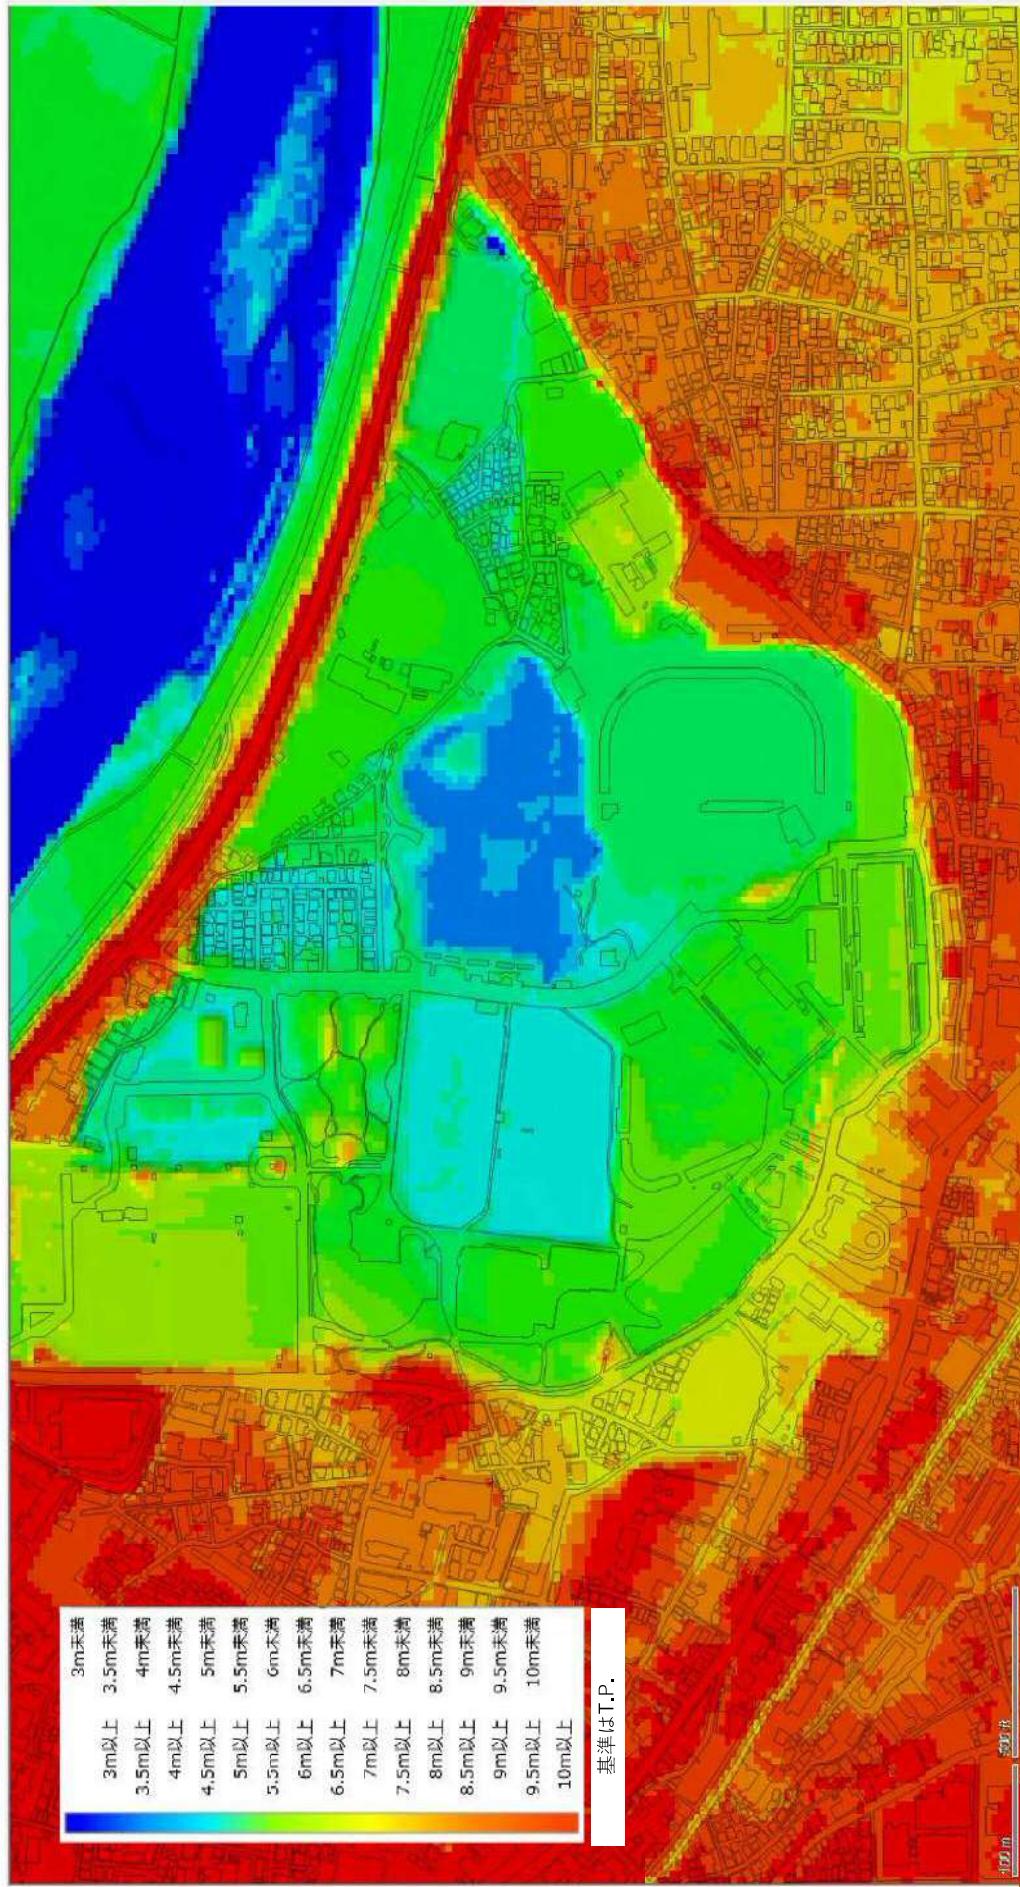
等々力緑地の地盤高について

※国土地理院基礎地図情報による

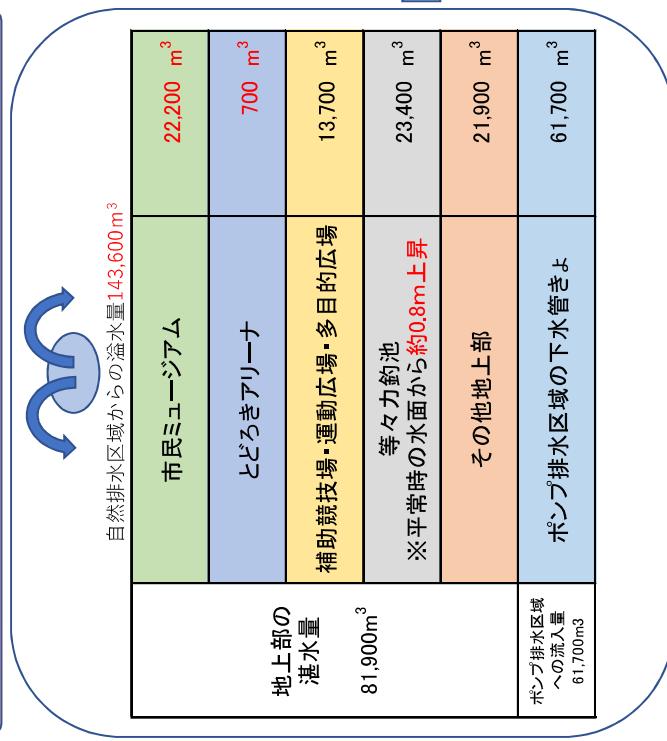
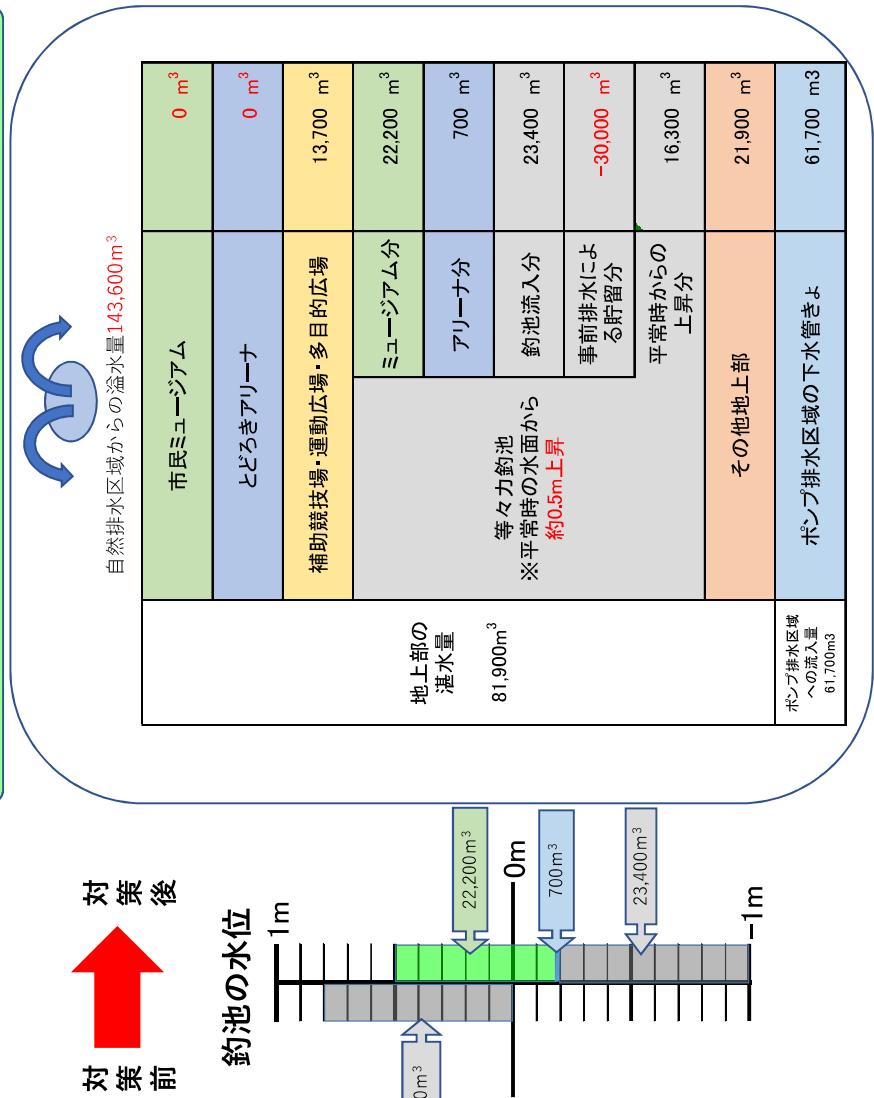
令和元年東日本台風

- 令和元年東日本台風による等々力緑地の浸水状況（浸水シミュレーションによる）
 - ・浸水面積 約1.3ha
 - ・溢水量 約143,600m³
 - ・市民ミュージアム・ミュージアム流入量 約22,200m³
 - ・アリーナ流入量 700m³
- 短期的な浸水対策のまとめ
 - ・浸水シミュレーションの結果、令和元年東日本台風と同様の事象が発生した場合には溢水が発生する
 - ・施設への浸水防除や釣池への導水対策（対策①～④）によりミュージアムやアリーナへの流入を防ぐ
 - ・排水ポンプ車により釣池の水位を約1m下げ（対策⑤）約30,000m³の貯留量を確保し、ミュージアムとアリーナの合計流入量約22,900m³を取り込み、さらに、釣池の水位上昇を約0.5mに抑えることにより緑地外への浸水を防ぐ

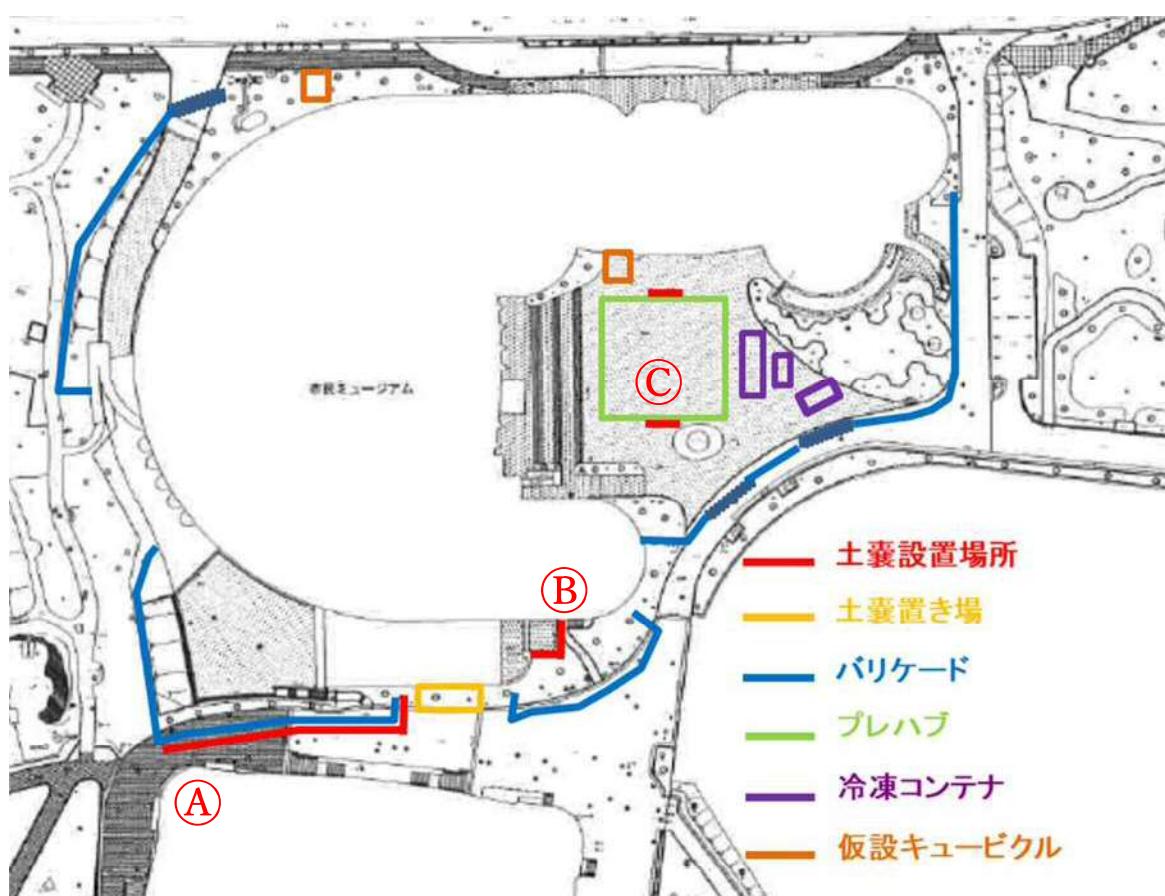
令和元年東日本台風時に水の浸入があった範囲に（Ⓐ及びⒷポイント）、現在設置している工事用のバリケード等を活用し、フェンスの下部に土のうを 3 段積みにすることで、敷地内への水の浸入を防ぐこととする。

また、新たに導入した施設前広場の仮設ユニットハウス（Ⓒポイント）は、鉄骨造で設置時に鉄板に溶接して固定しているため、台風の強風に対しては特に問題はないが、浸水に対しては 1 階の出入口が 2箇所（北側と南側）あるため、出入口の下部に土のうを設置する。

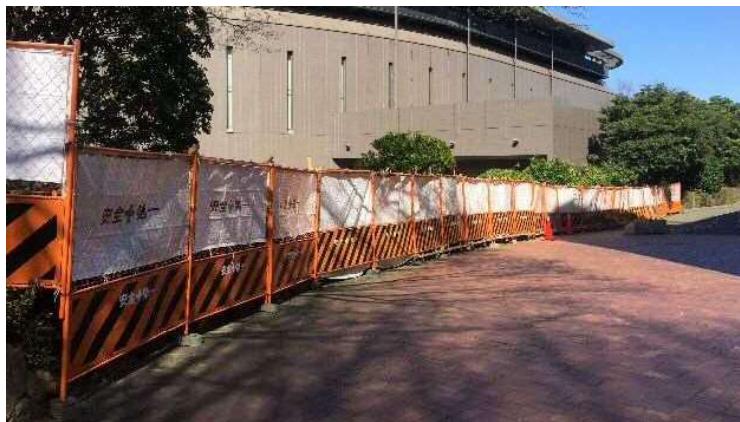
■設置前

(A) ポイントの土のうの設置（地下駐車場上、ミュージアムとアリーナの間の通路）

土のう必要数	テスト時設置時 人数・時間	実際想定設置 人数・時間
532 個	5 人・3 時間	3 人・ 6 時間

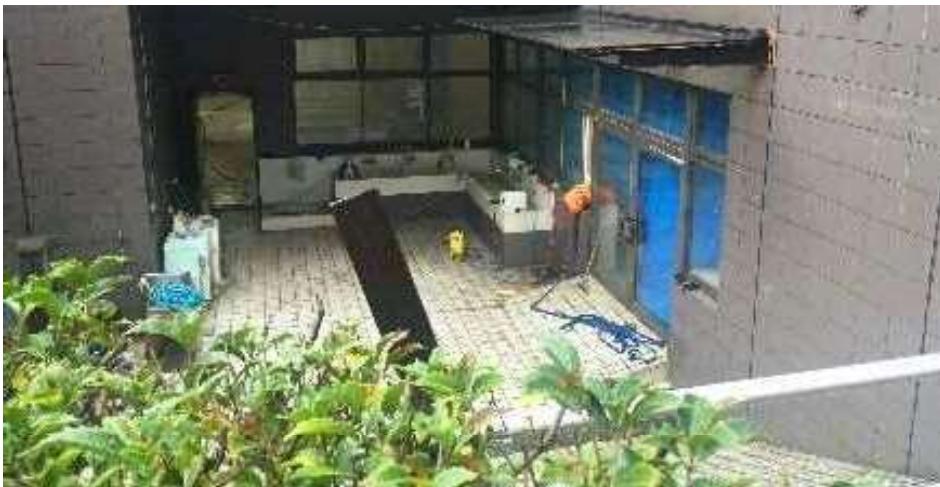
■設置前

(B) ポイントの土のうの設置（ドライエリア上部）

土のう必要数	テスト時設置時 人数・時間	実際想定設置 人数・時間
109 個	3 人・ 2 時間	3 人・ 2 時間

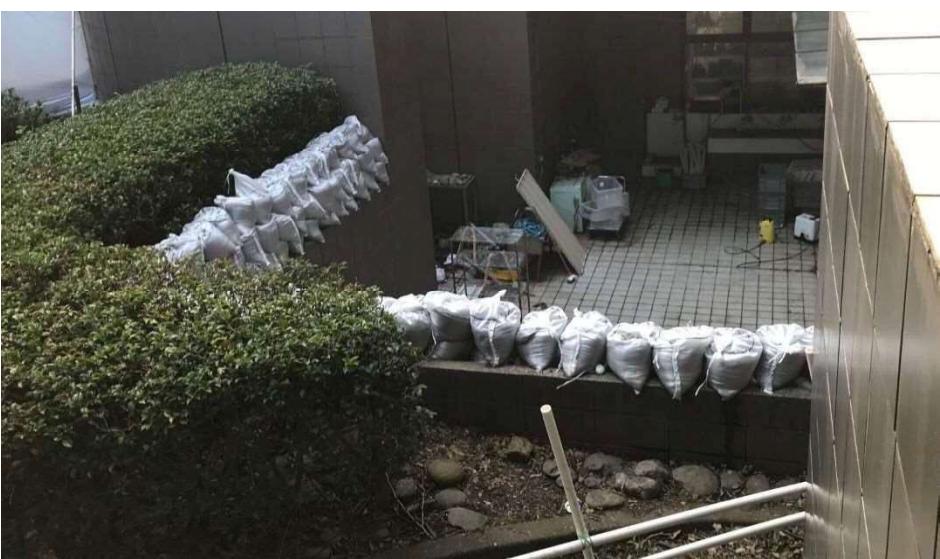
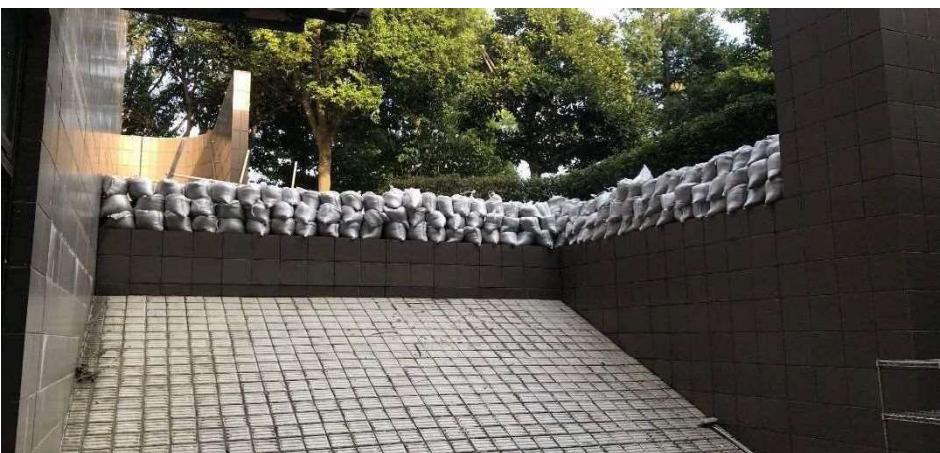
■設置後（2020 年 4 月 2 日設置テスト時…3 人で 2 時間）

※現在、常設中

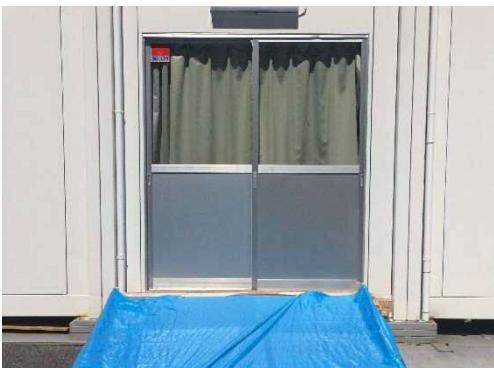
■設置前

④ C ポイントの土のうの設置（仮設ユニットハウス出入口）

土のう必要数	テスト時設置時 人数・時間	実際想定設置 人数・時間
48 個	2 人・0.5 時間	2 人・0.5 時間

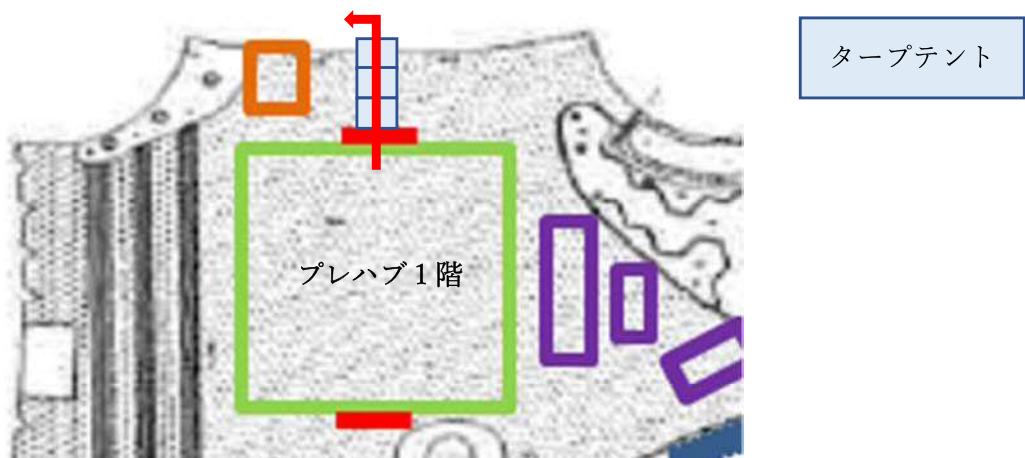
- ・プレハブ1階にあり、本館2階以上へ移設しなければならない状況になった場合
(72時間前以降)

プレハブ1階出入口と正面玄関側をタープテントでつなぎ、側面をシートで覆い、風雨をしのげる状態にして、順次本館3階等へ移設を行う。収蔵品等は適宜移設中濡れないようシート等でくるむ。

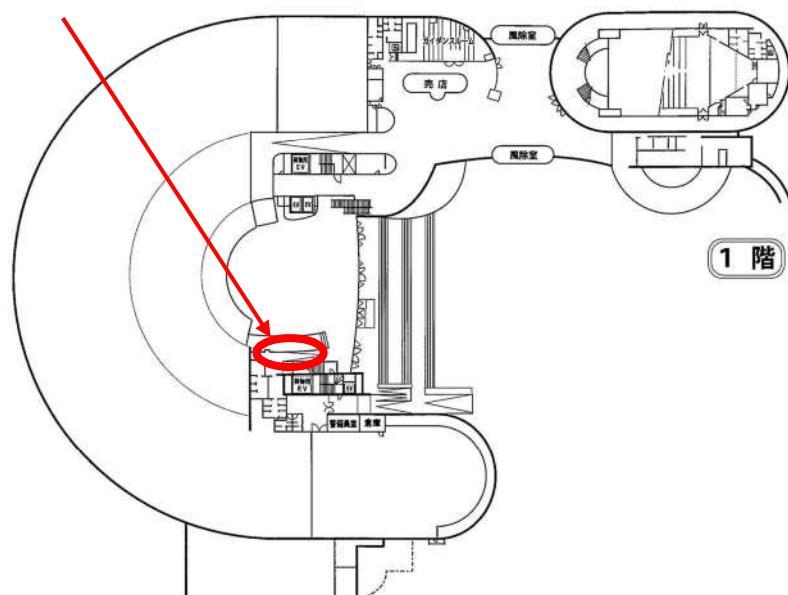
・土のう以外の防災資機材格納場所

種別	具体的な内容
浸水、漏水対応資材	土のう 665 個、給水マット 50 枚程度、ウェス 100 枚以上、ブルーシート及びバケツ複数
その他資材	ライト、懐中電灯、作業灯、無線機、拡声器、デジタルカメラ、各種工具、電源延長コード、ヘルメット、レインコート、長靴、軍手、ゴム手袋、マスク、ロープ、スコップ、融雪剤等は各複数あり。

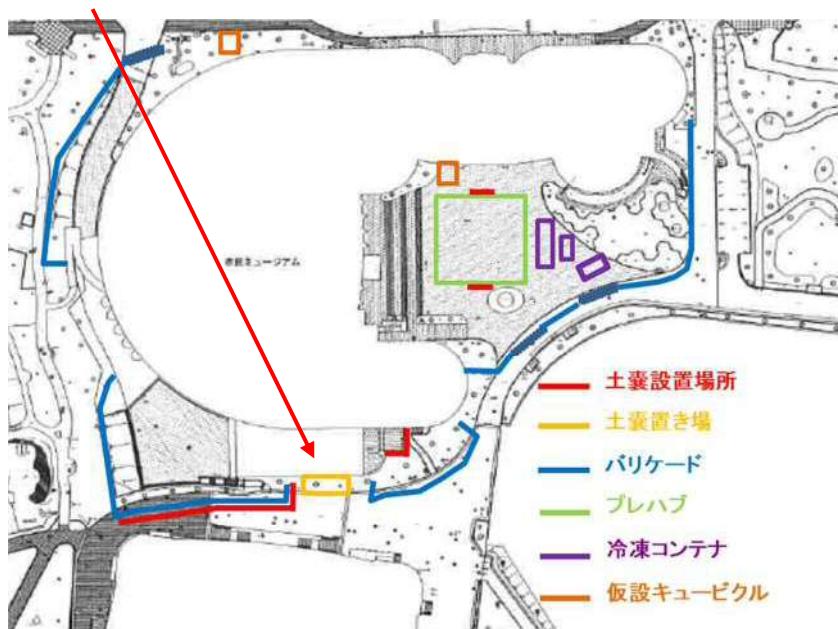
・土のう置き場

必要とされる土のう 665 個は既に準備済み。土のう置き場は、土のう設置場所の近くに配置し、すぐに運搬・設置できるよう計画している。

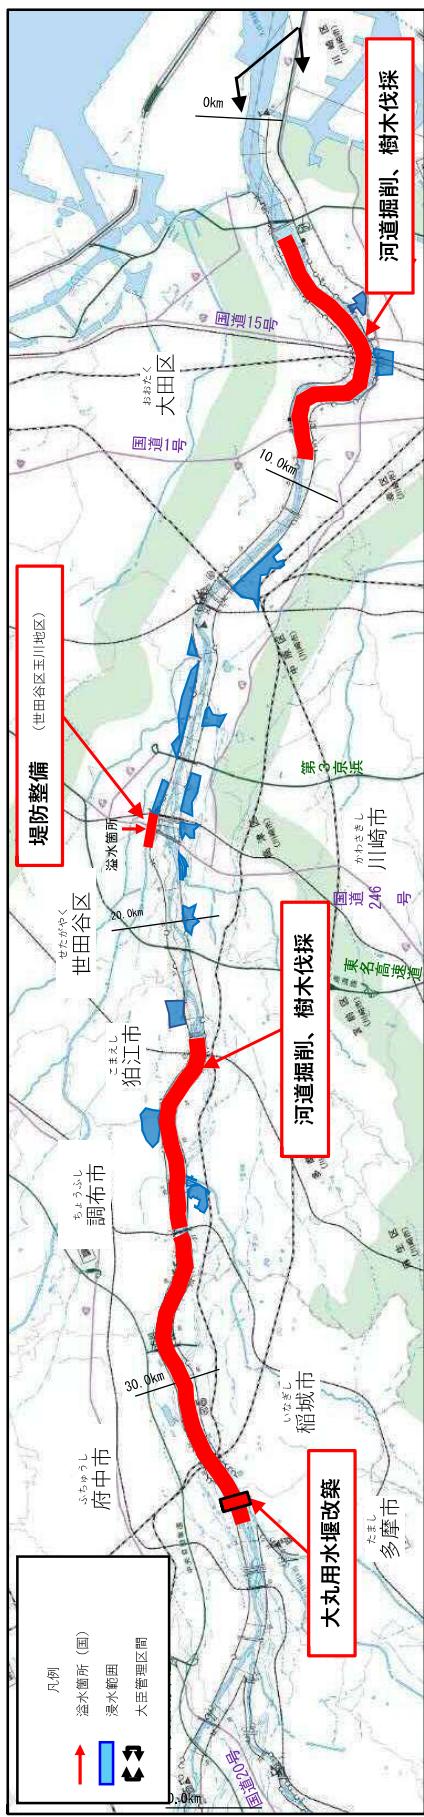
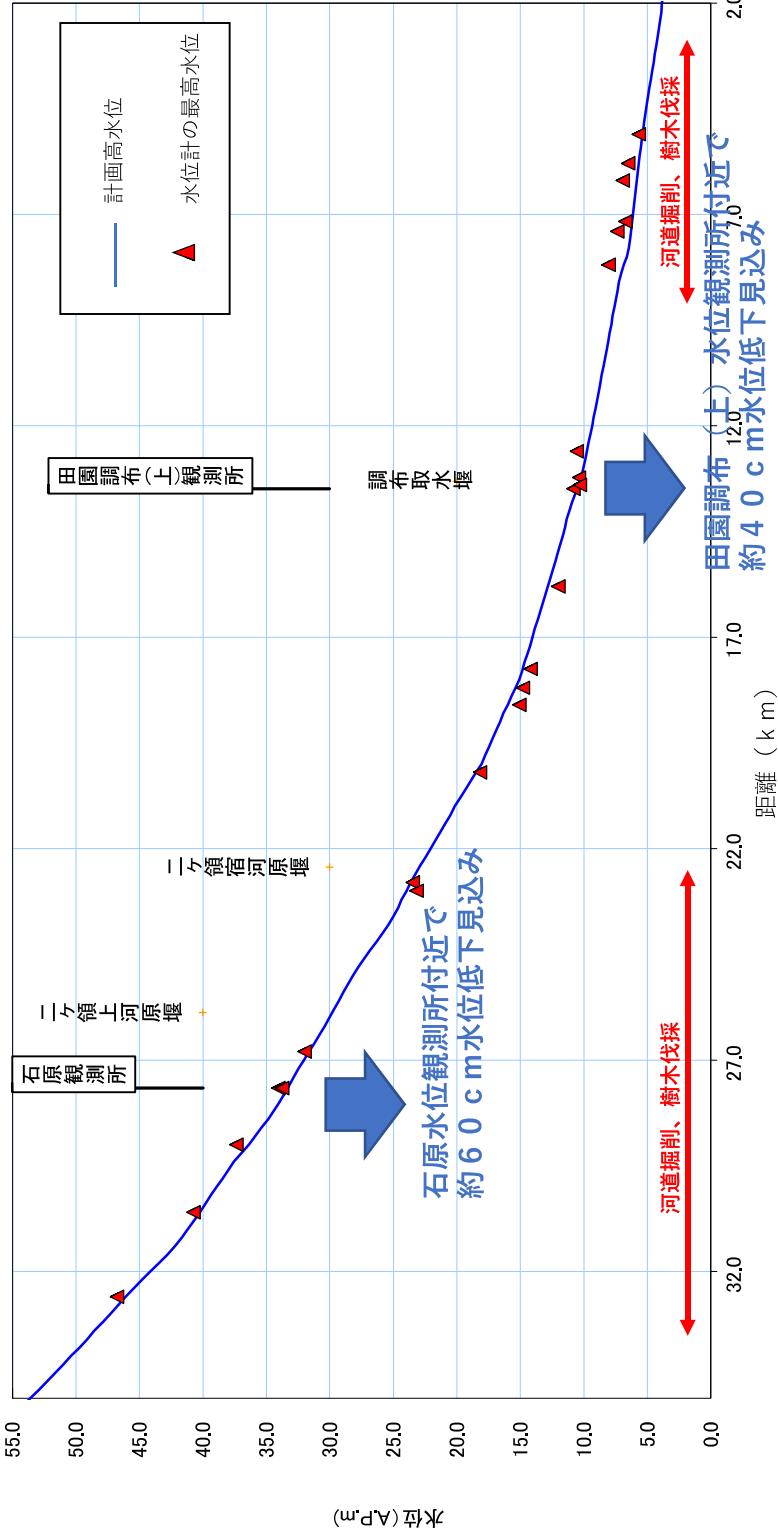
多摩川緊急治水対策プロジェクト

- 多摩川緊急治水対策プロジェクトでは、令和6年度までに河道掘削、堰対策、堤防整備を実施します。
 - 令和元年東日本台風と同規模の洪水に対して、水位を低下させ、多摩川からの氾濫を防止します。

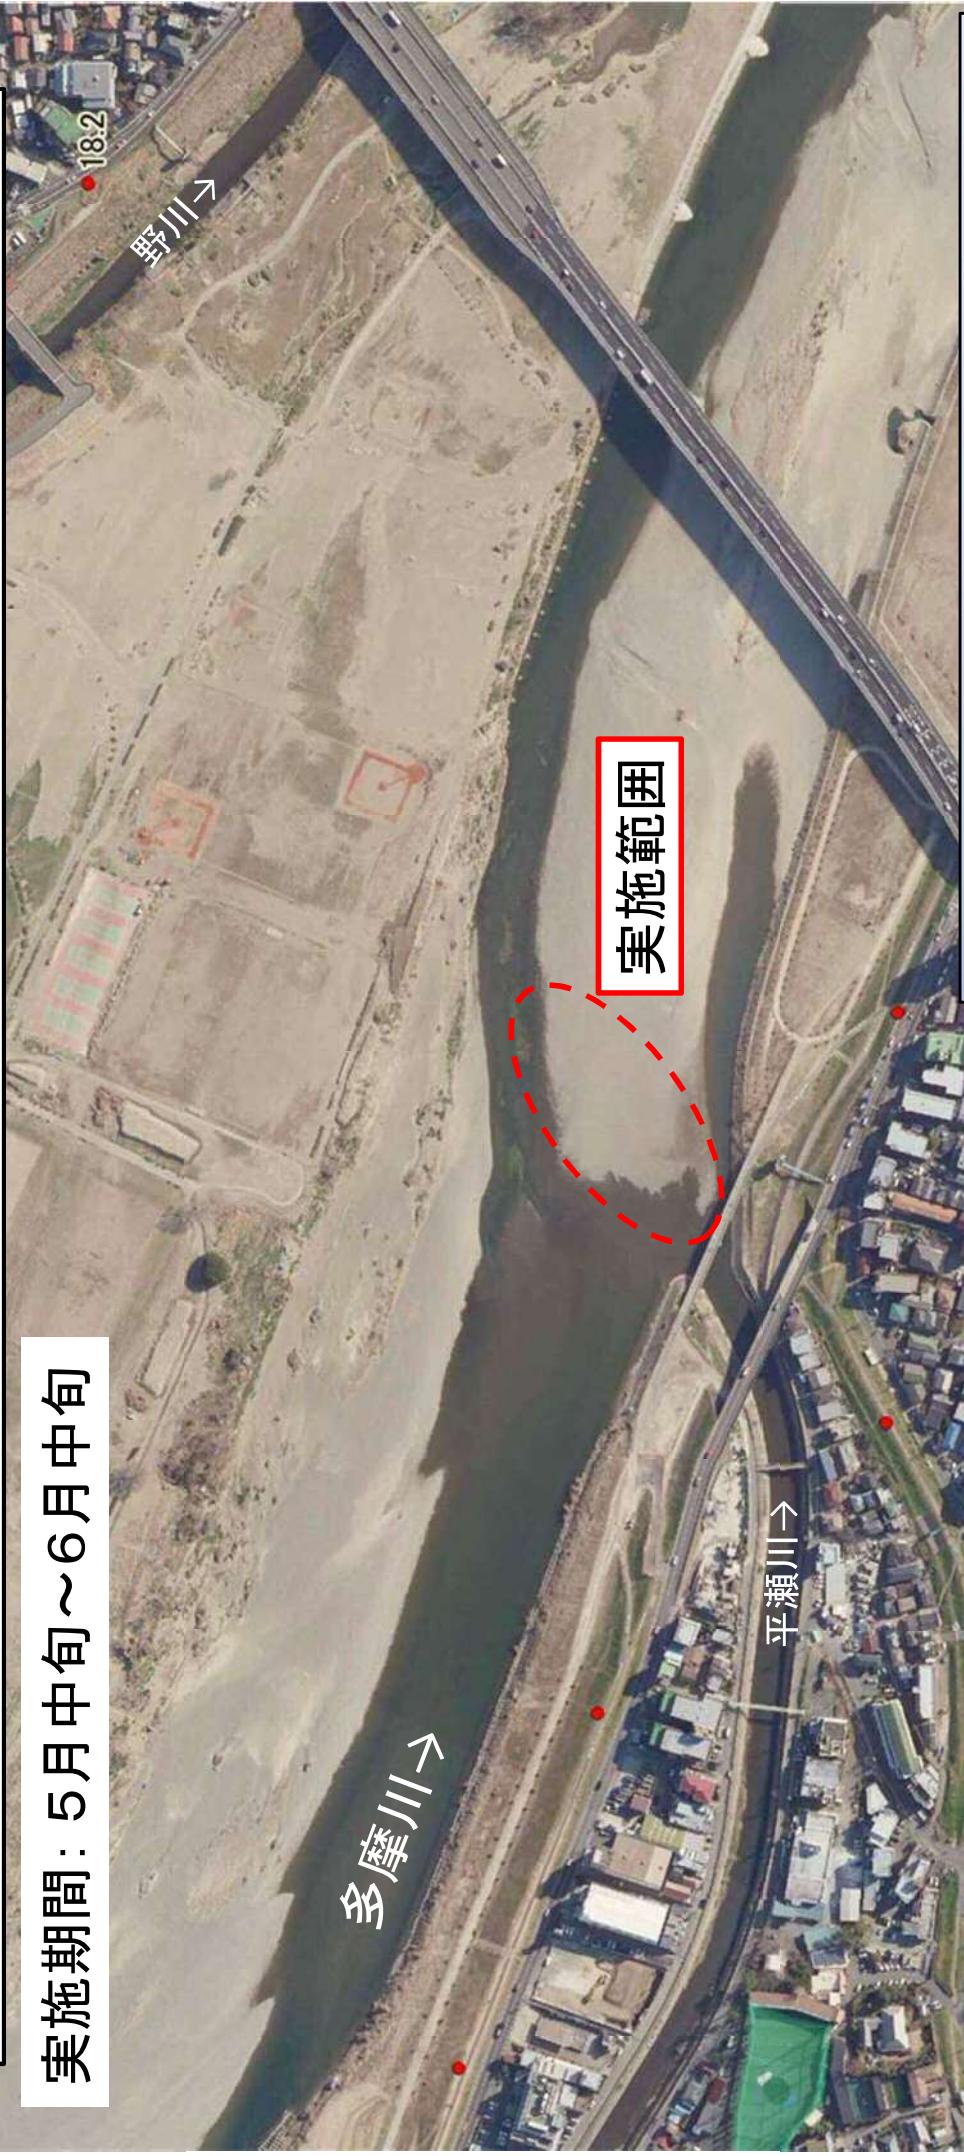
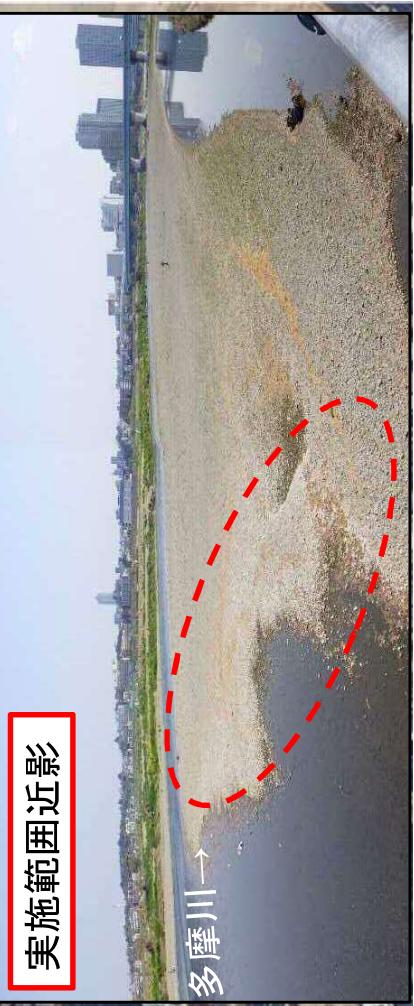
多摩川での土砂撤去について

実施期間：5月中旬～6月中旬

- 昨年10月に日本へ上陸した台風第19号（令和元年東日本台風）通過後に、多摩川の中に土砂が堆積した箇所が見られています。
- そこで、河道管理上必要な箇所の土砂撤去を行います。

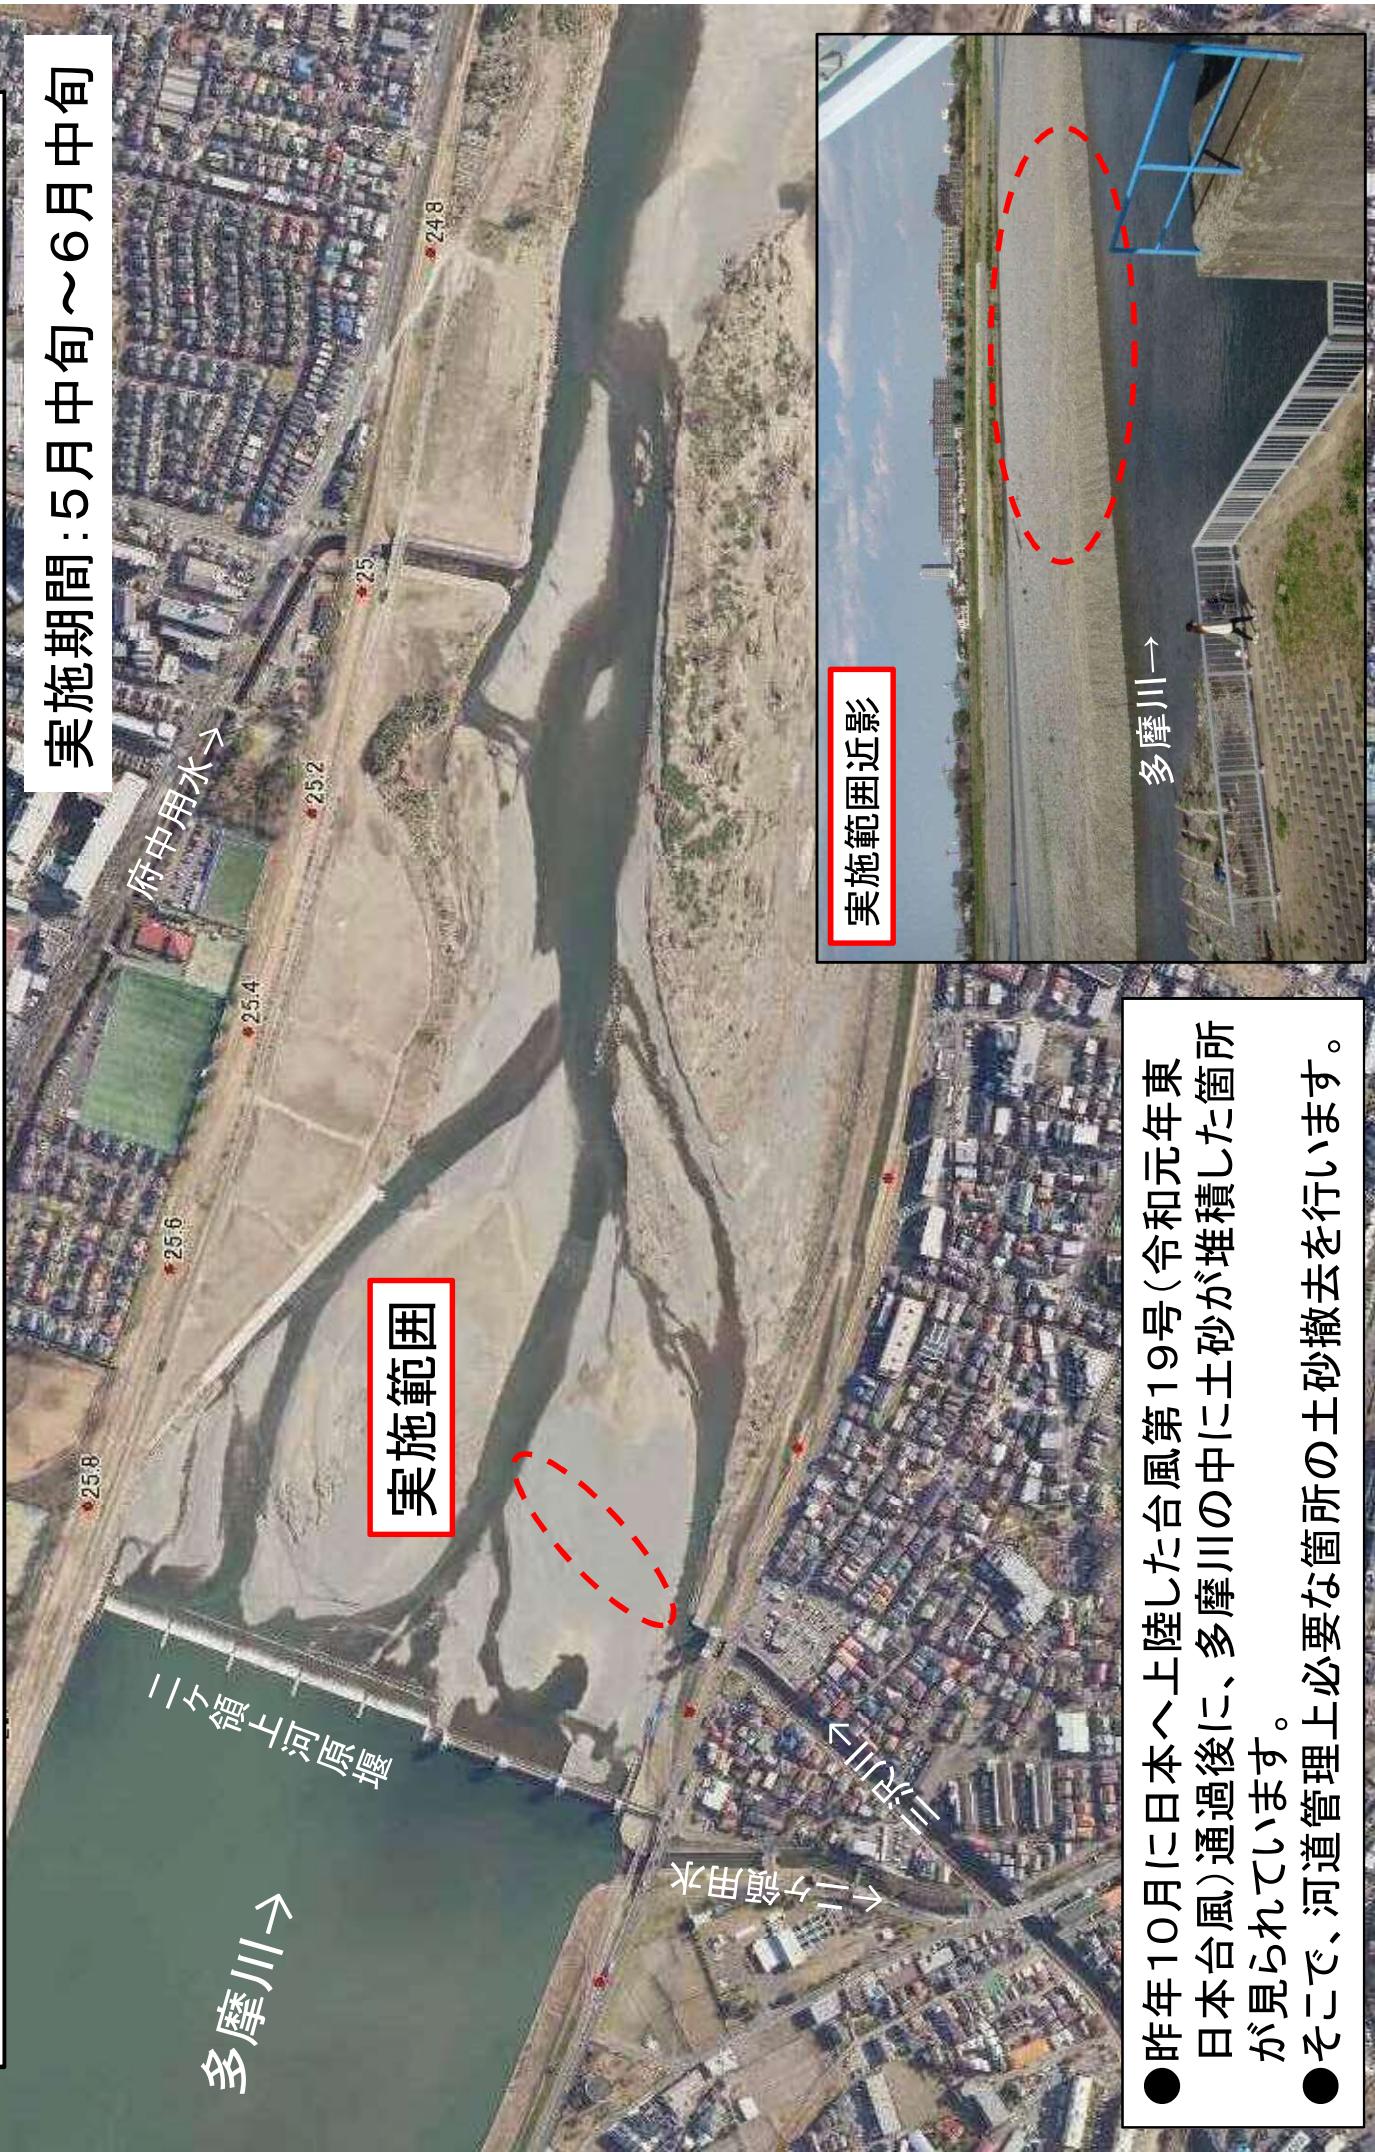
多摩川での土砂撤去について

- 昨年10月に日本へ上陸した台風第19号（令和元年東日本台風）通過後に、多摩川の中に土砂が堆積した箇所が見られています。
- そこで、河道管理上必要な箇所の土砂撤去を行います。

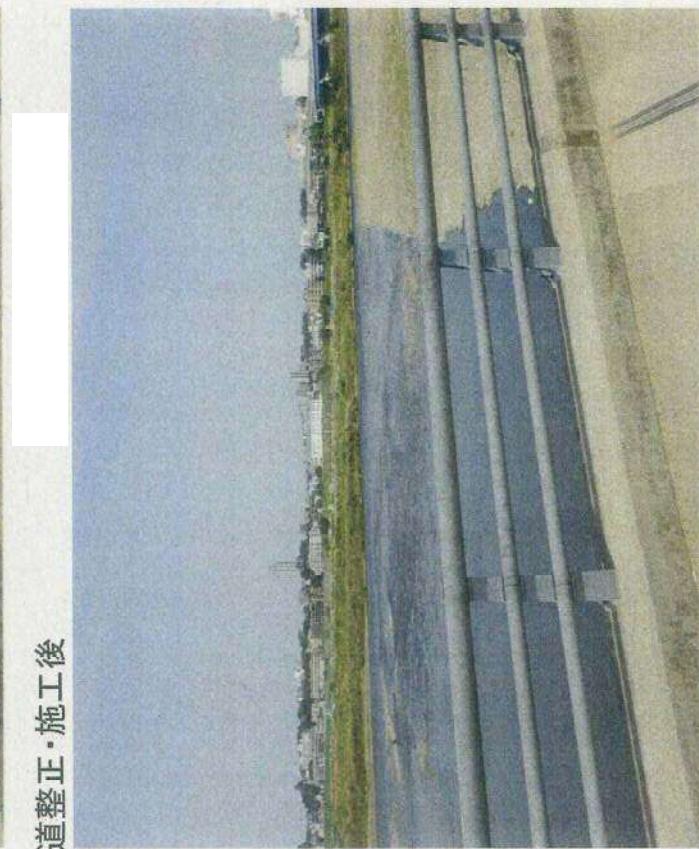
河道整正・施工前

平瀬川合流部河道整正（多摩川右岸 18.6km）

工事期間：令和2年5月7日～6月10日

工事内容：河川土工	約2,600m ³
河道整正	約2,600m ³
残土処理工	約2,600m ³
土砂運搬	約2,600m ³
土砂整地、整形	約2,600m ³

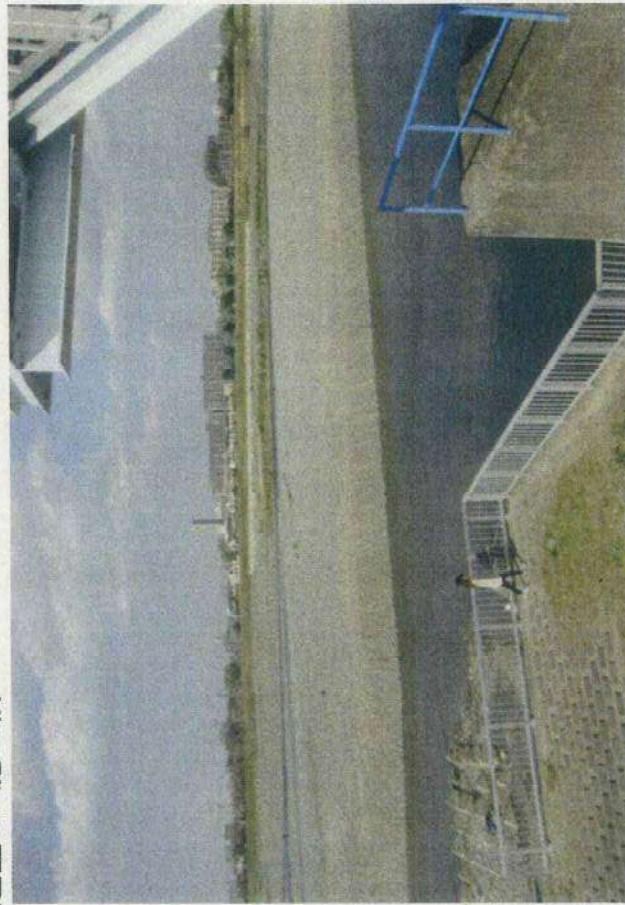
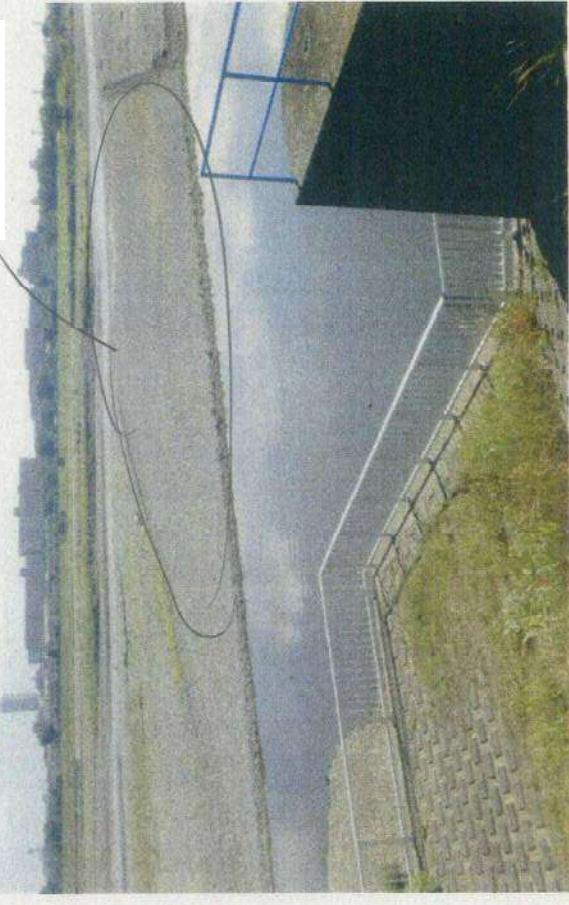
河道整正・施工後

三沢川合流部河道整正（多摩川右岸 25.8km）

工事期間：令和2年5月7日～6月22日

工事内容	河川土工	河道整正	約4,600m ³
	残土処理工		約4,600m ³
	土砂運搬		約4,600m ³
	土砂整地、整形
