平成23年度「等々力緑地釣池浄化に向けた調査・測量・設計業務委託」報告書抜粋

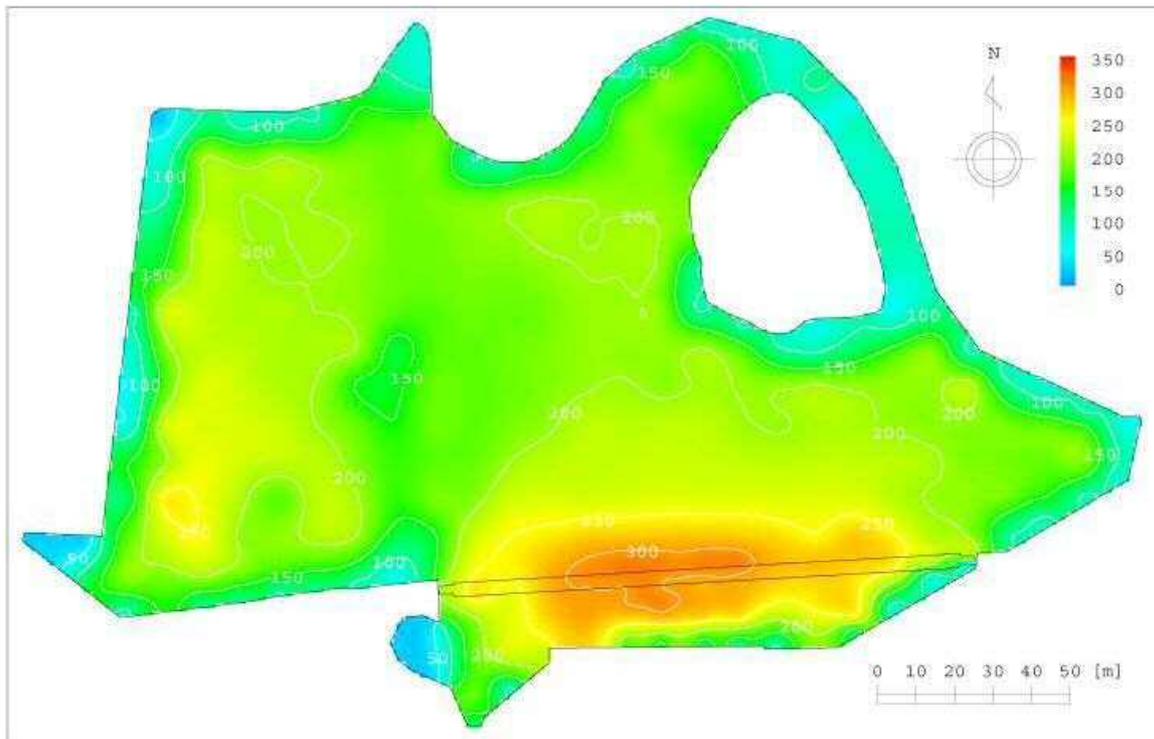
図 3.3 釣池の水深分布 (cm)

調査した範囲を集計すると、釣池の水面の面積は約3.0ha (29,662 m²) である。水深が最も深い箇所は栈橋直下であり、約3m程度であるが、そのほかの箇所では水深1~2mと比較的浅い。特に縁辺部は数10cm程度である。現在の釣栈橋の辺りが最も深く、こうした箇所では釣客が多いものの、池の周縁部は比較的浅いので、釣には向かない地形であると考えられる。

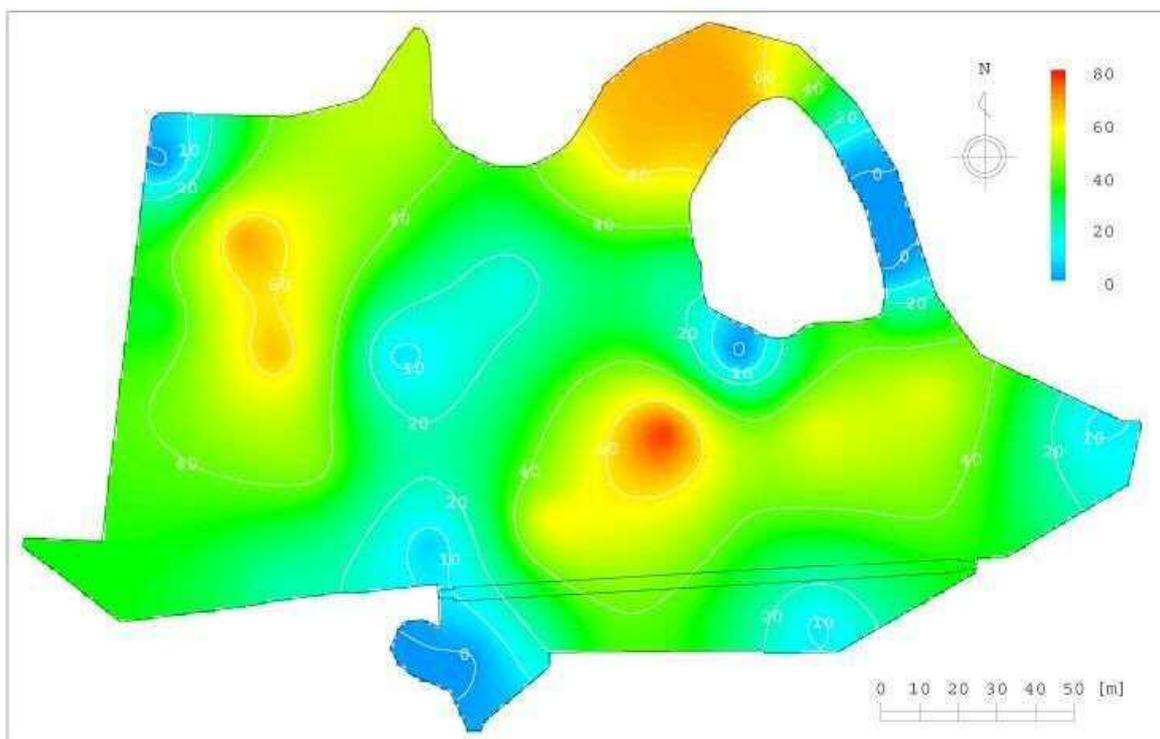
図 3.5 深浅測量による堆積物厚さ (cm)

底質調査結果から推定した、泥分などの堆積物量は11,227.m³である。調査結果を見ると、釣栈橋の北側中央付近、西側の一部、島の北部で比較的多い。一方、池の中央部や島の東側では堆積物が少なくなっている。
