# 令和2年度 文教委員会資料①

川崎市市民ミュージアム収蔵品レスキューの状況について

# 令和元年東日本台風から 1 年

—川崎市市民ミュージアム 被災收藏品レスキュー活動の記録—

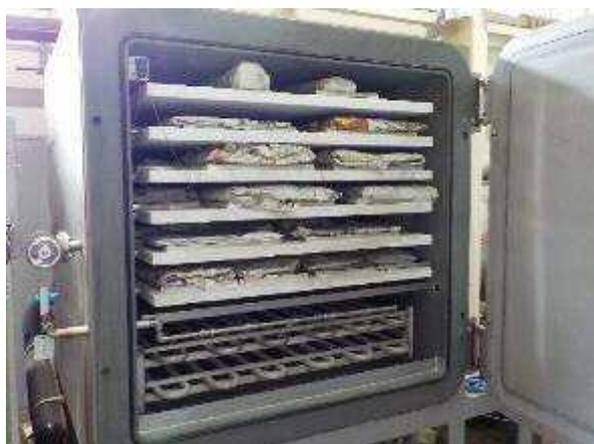
真空乾燥凍結機による乾燥

※真空凍結乾燥機とは、資料を凍結させ、気圧を下げ真空状態にし、昇華(氷(固体)から水蒸気(気体)へと直接変化する現象)させて乾燥させる機械のこと。

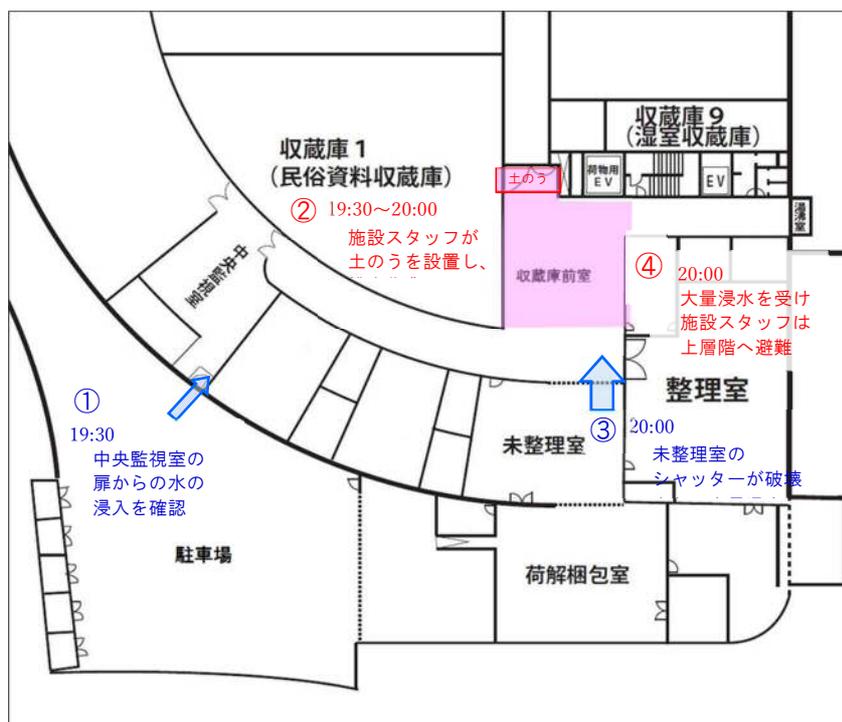
10月12日19時30分頃、駐車場から地階中央監視室への水が浸入（下図①）してきたため、収蔵庫入り口に土のう設置等の対策を実施した（②）。しかし、20時頃に未整理室と収蔵庫前室との間にあるシャッターが破壊されたことにより大量の水が浸入し（③）、収蔵庫前通路にて排水作業を行っていた施設スタッフの太ももの高さまで水位が急激に上昇したため、上層階に避難した（④）。21時40分頃に全館停電が発生した。電気室における水位が上昇し電力の供給が停止したものと考えられる。24時（10月13日0時）頃には、未整理室では地階床面から3.24m程度まで上昇した。

市民ミュージアム施設内への浸水状況（10月12日19時30分～20時）

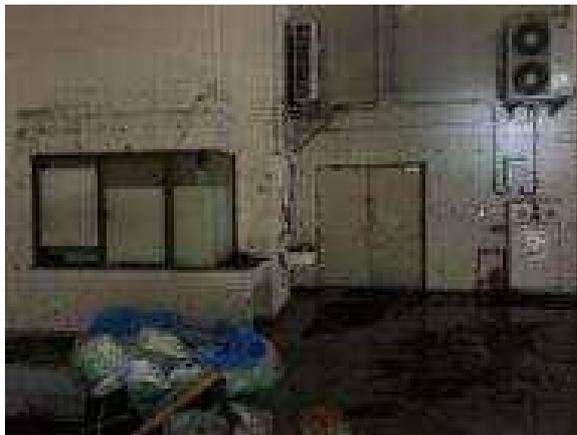
荷解梱包室(10/21)

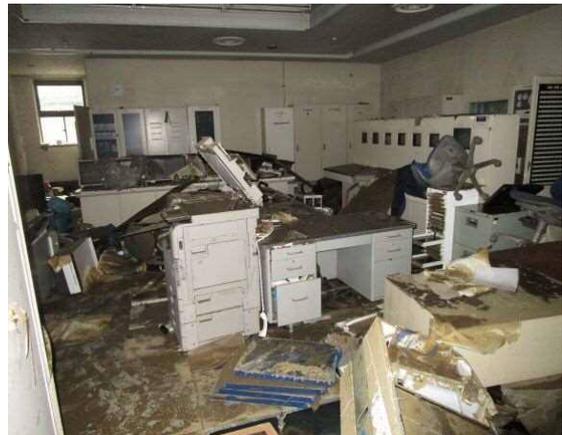
中央監視室(10/22)

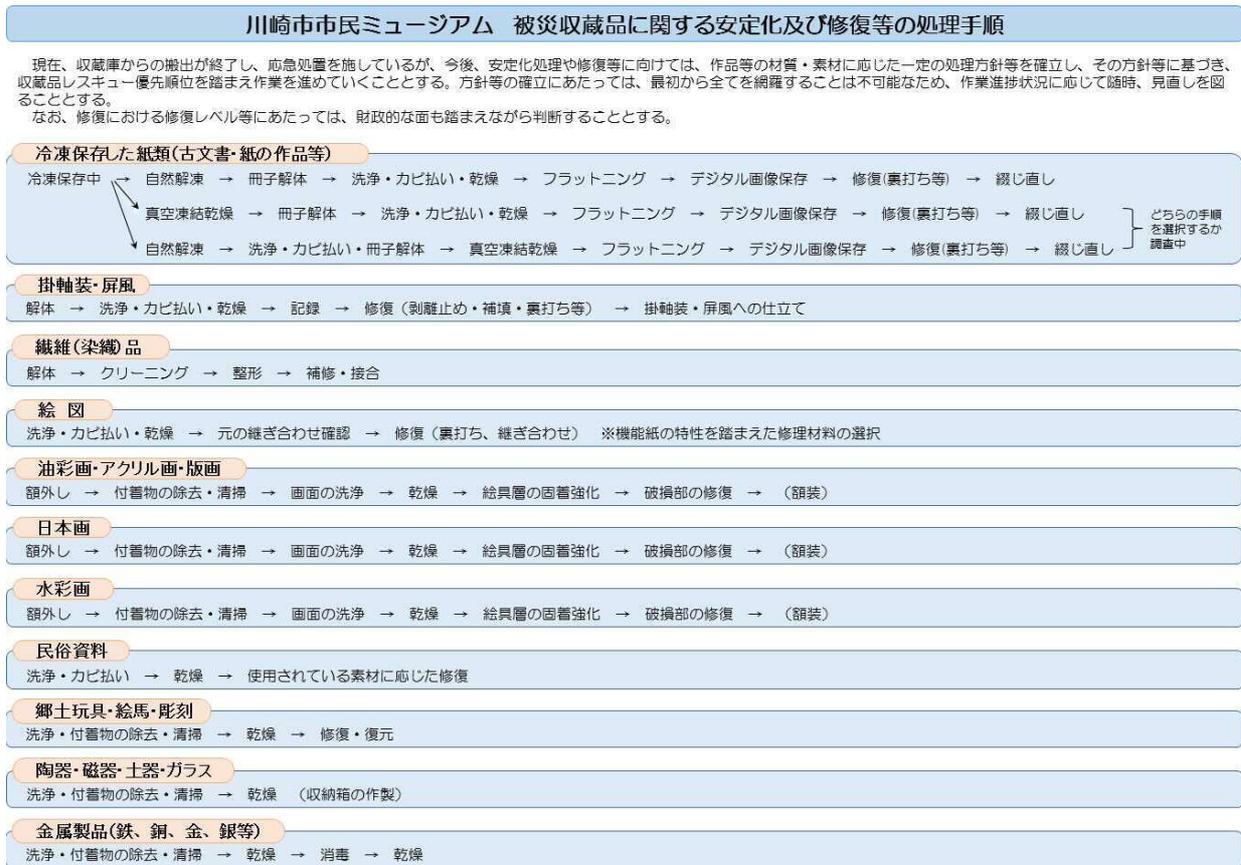
(図 2：被災収蔵品に関する安定化及び修復等の処理手順)

被災収蔵品に関する安定化及び修復等の処理手順(図 2)は作品等の素材・材質に応じて工程を整理している。

一番上に記載している腐食等の劣化を止めるために冷凍保存している資料を、解凍、冊子解体、洗浄・乾燥などの行程を経て修復を行う必要があるが、真空凍結乾燥機※で乾燥させてから洗浄等を行うのか、自然解凍して洗浄してから乾燥させるかのどちらが効率的かを現在調査中であり、方向性が決まり次第工程を確立していく予定である。

他の素材・材質の処理手順についても、基本的には記載の手順で行うこととしているものの、状態に応じ、随時見直し、処理手順を確立することとしている。

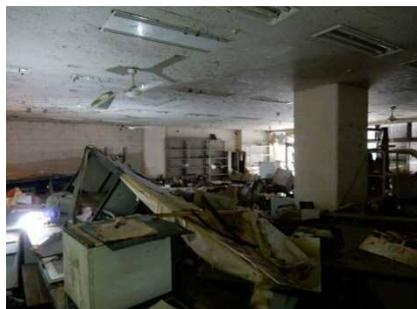
(地階整理室)

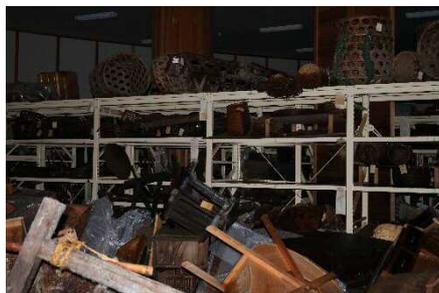
(第1収蔵庫)

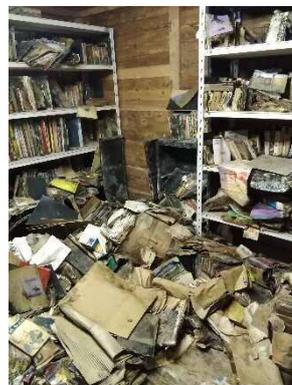
(第6収蔵庫)

第6収蔵庫の作業は最後となったが、これは水を吸って膨らんだ雑誌が3m近い可動棚を破壊しており、予期しない崩壊を起こす危険性が非常に高かったためであった（写真2）。また、40,000冊の雑誌・単行本を移動させる場所と人員を確保するのも難しかった。
